## Reabilitação de seis frações devolutas em Porto e arredores, Vila Real e Marinha Grande.

### Memória Descritiva e Registo Fotográfico

#### \*\*\* Lote 1: Porto e arredores\*\*\*

Fração 1.1: Rua Pedro Álvares Cabral, Bloco A1 – 3º Esqº  
Arrifana – Santa Maria da Feira

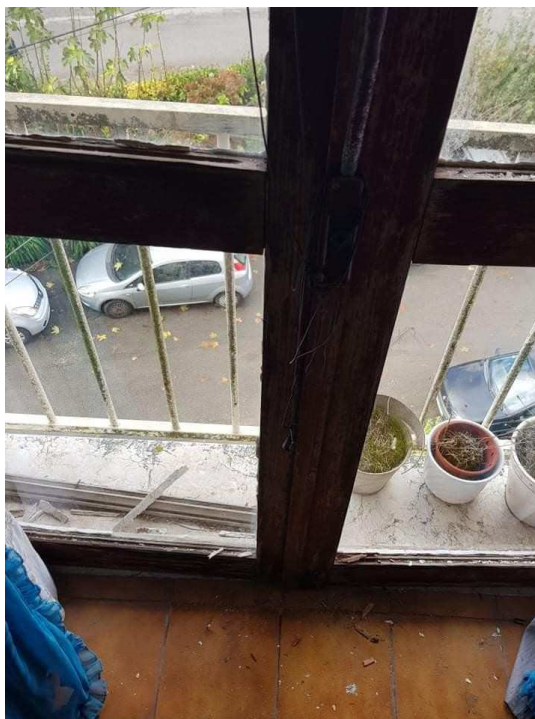
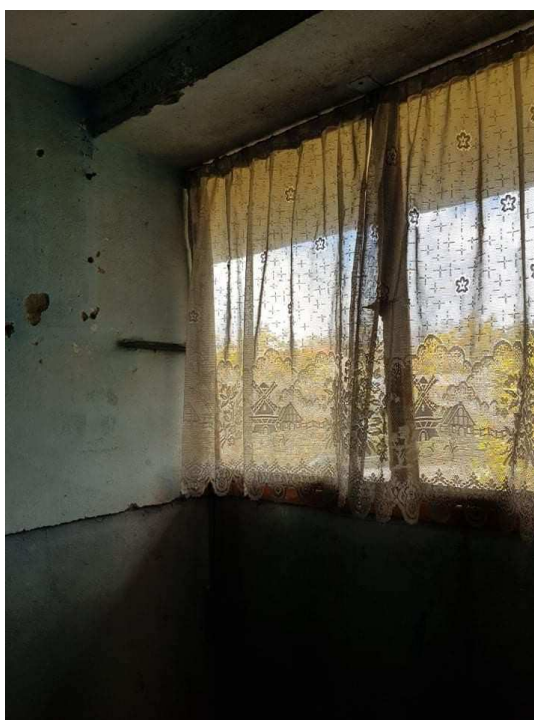
1.- Janelas exteriores  
Degradadas.

Substituir caixilharia  
exterior.

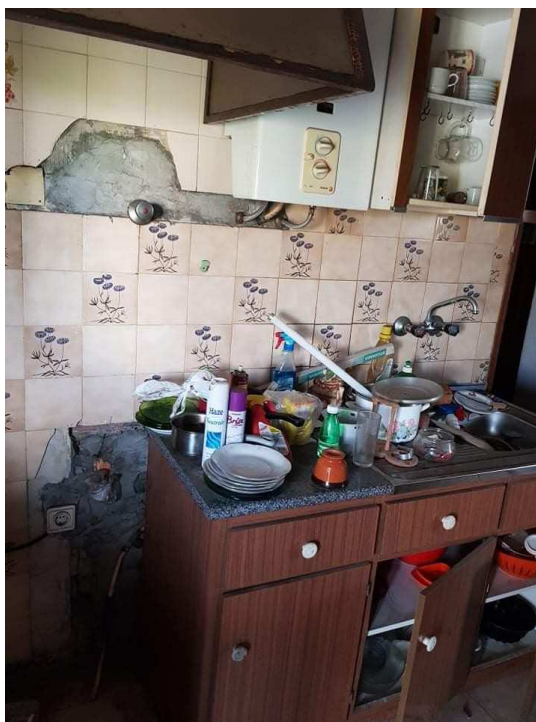
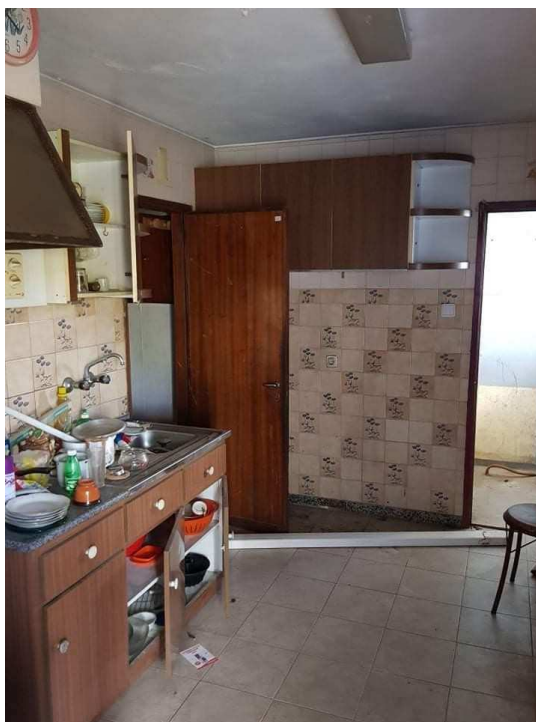
2. Móveis de cozinha obsoletos

Substituição dos móveis  
da cozinha

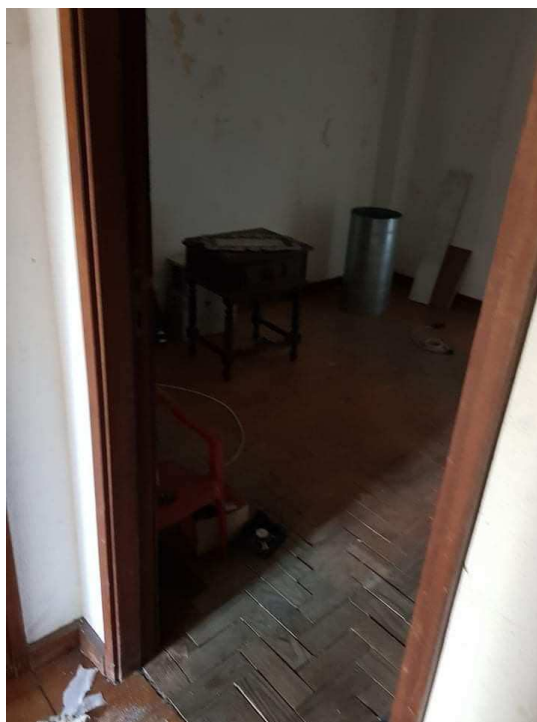
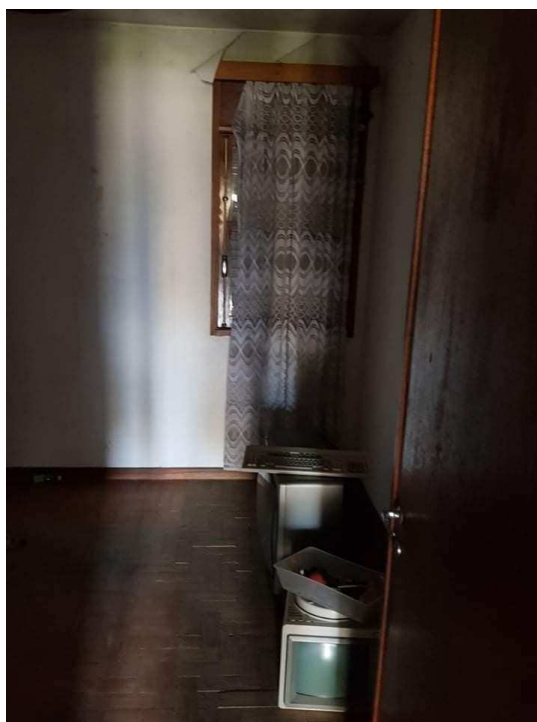
3. Pavimentos de madeira a necessitar de restauro.

Tratamento do pavimento de madeira dos quartos e sala.

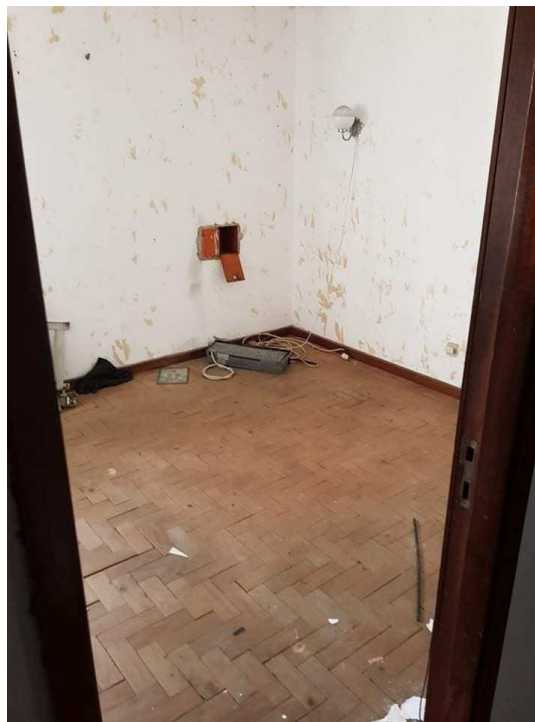
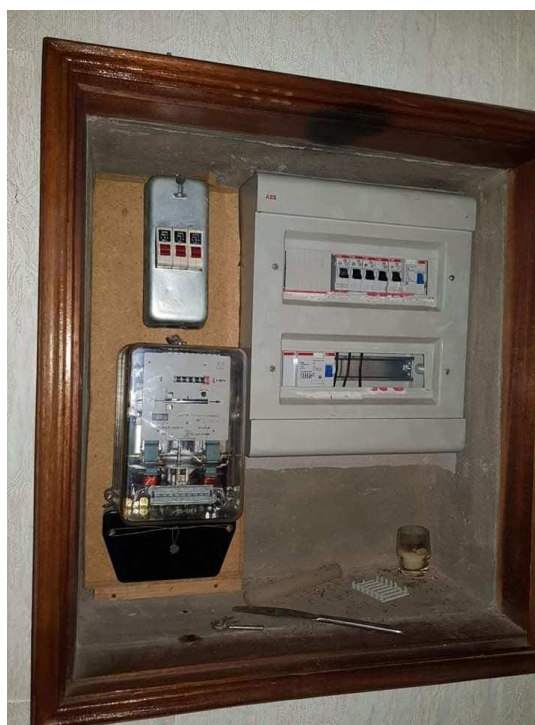
4. Rede elétrica obsoleta

Execução de nova rede elétrica e telecomunicações com substituição do QE.

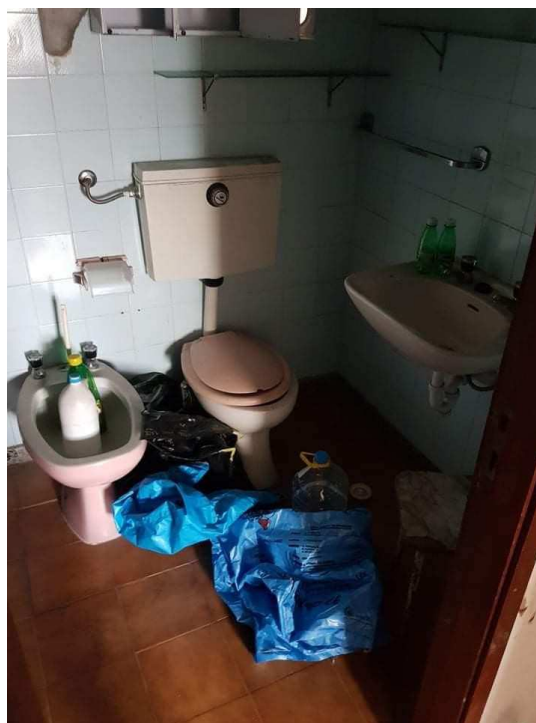
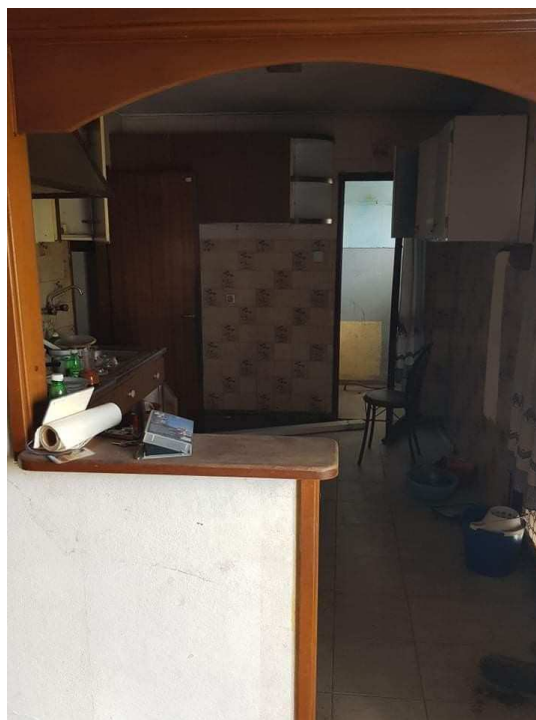
**5. Loças sanitárias obsoletas.**

Paredes e pavimento wc sem  
cerâmico e/ou degradado.

Revisão das redes  
hidráulicas.

Colocação de cerâmico  
em paredes e pavimento  
wc e cozinha.

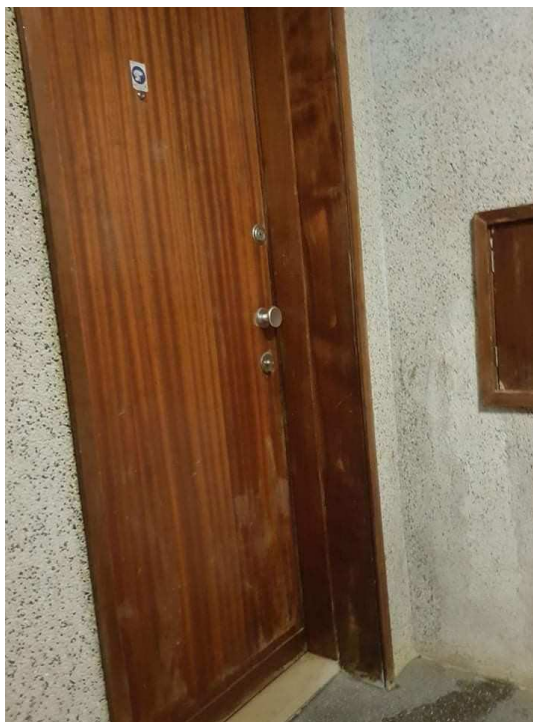
6. Porta de entrada mau estado

Substituir porta entrada

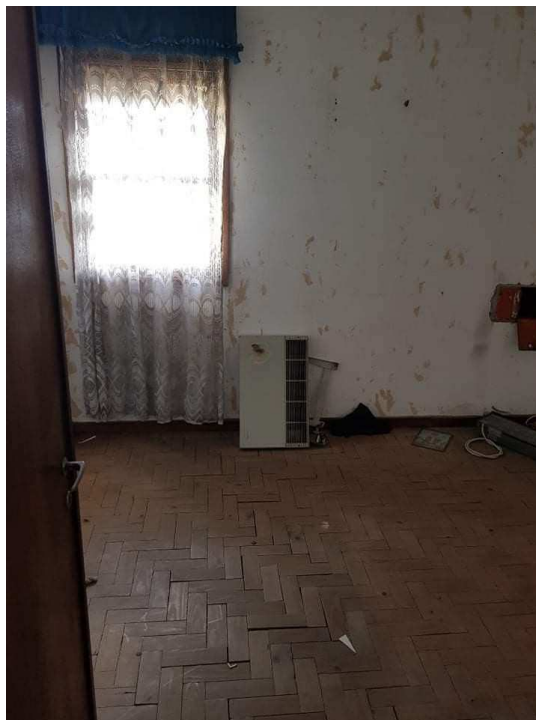
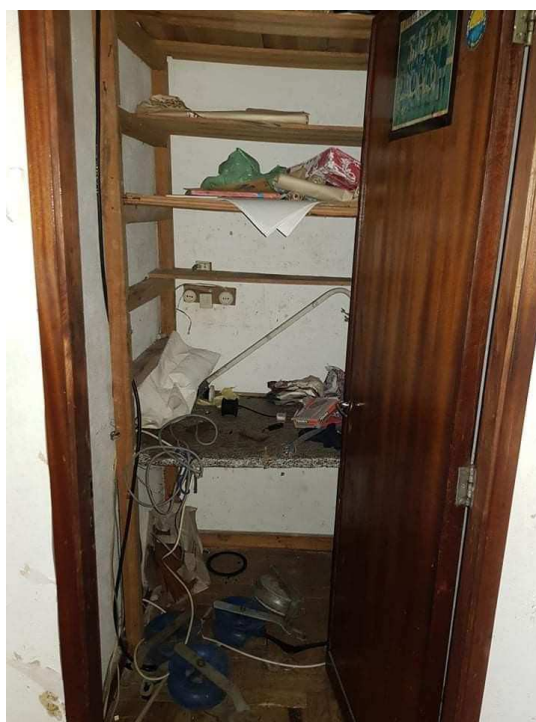
7. Pinturas em mau estado.

Pintura geral da fração.  
Tratamento de paredes  
com argamassas  
cimentícias.

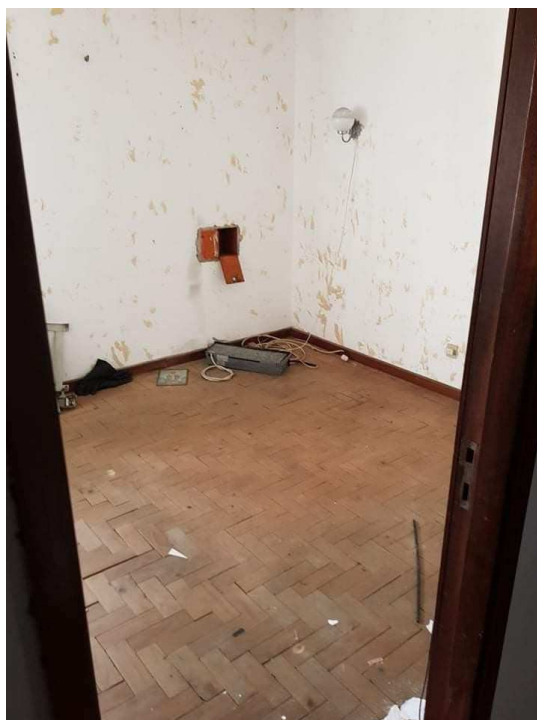
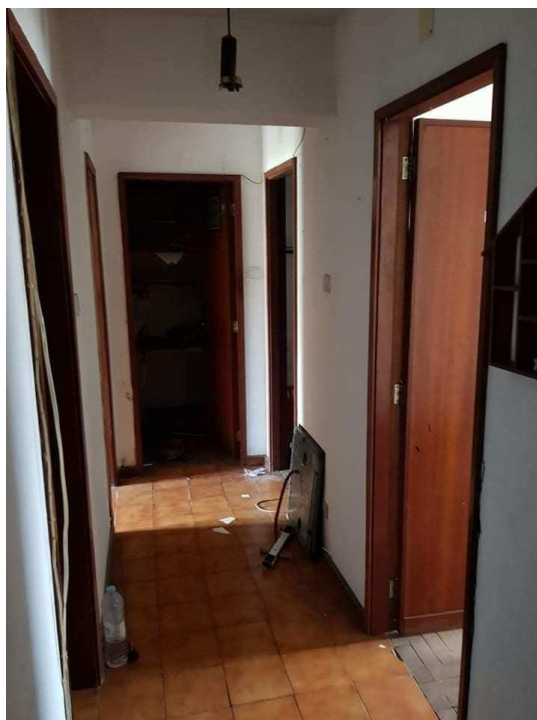
8. Portas interiores degradadas  
e vão em falta.

Colocar vãos interiores  
Novos.

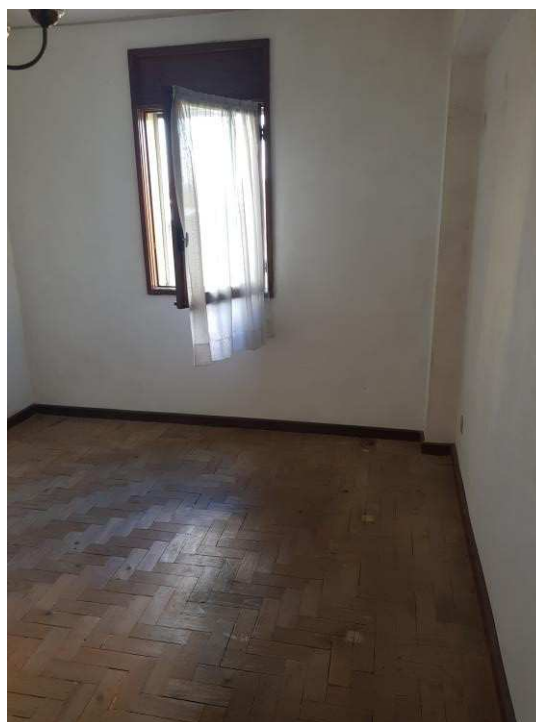
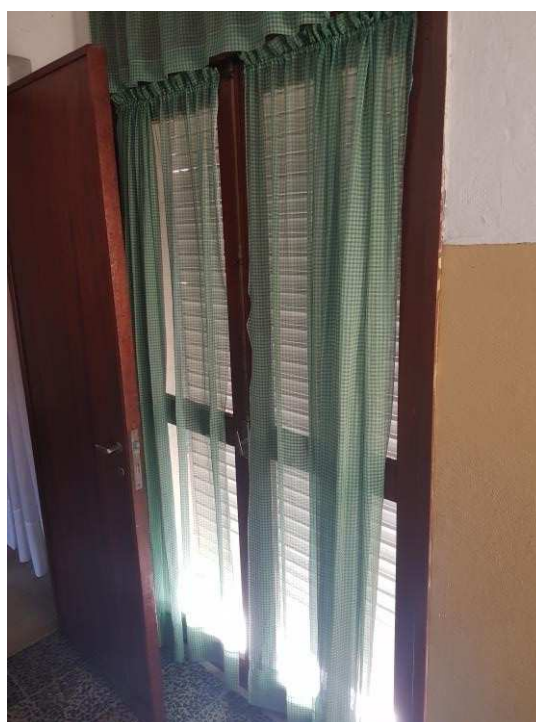
1. - Janelas exteriores degradadas.

Substituir caixilharia exterior.

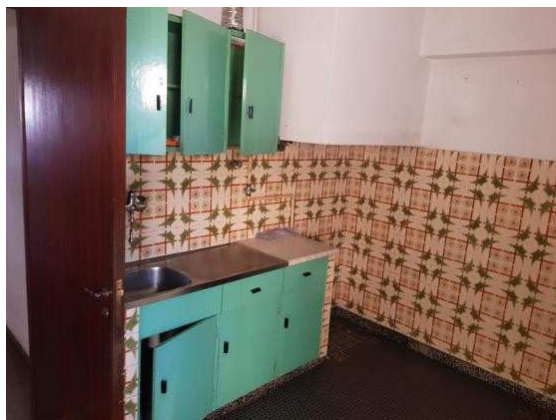
**2.** - Móveis de cozinha obsoletos.

Substituição dos móveis da cozinha e eliminação da pia de despejos.

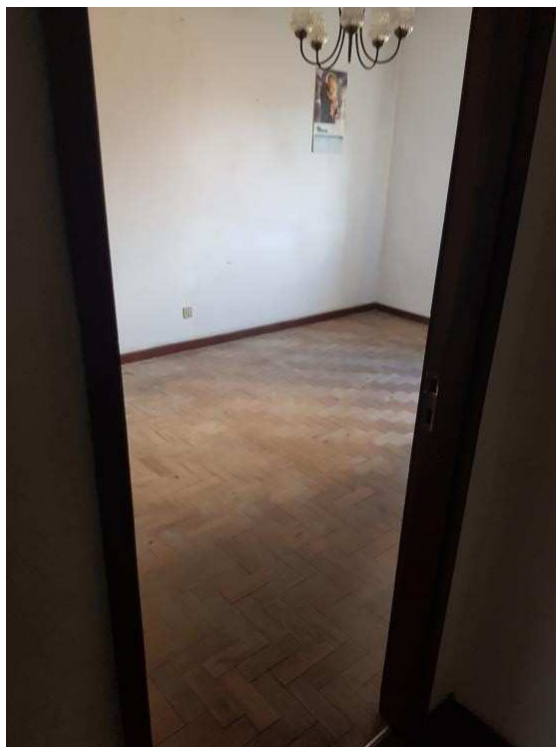
**3** - Pavimentos de madeira a necessitar de restauro.

Tratamento pavimento de madeira dos quartos e sala.

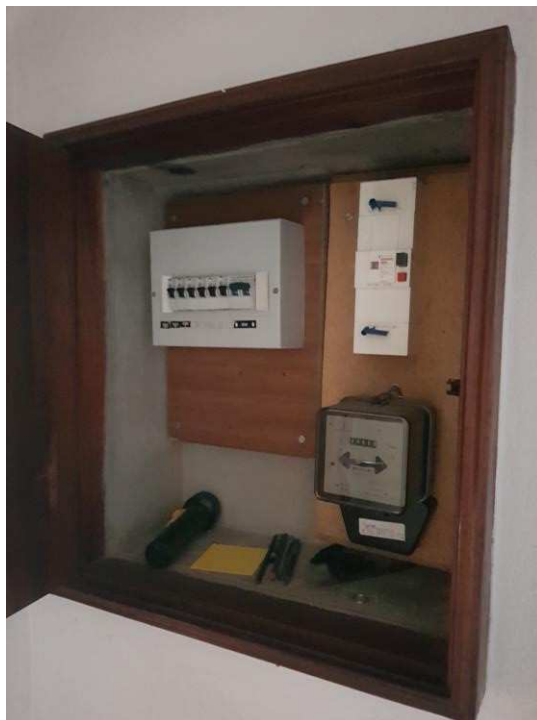
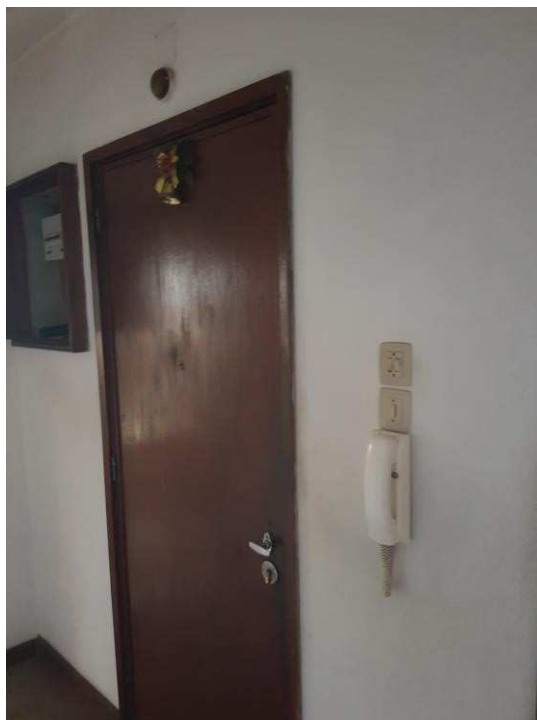
**4.-** Rede elétrica obsoleta.

Revisão da rede elétrica e telecomunicações com colocação do QE exterior.

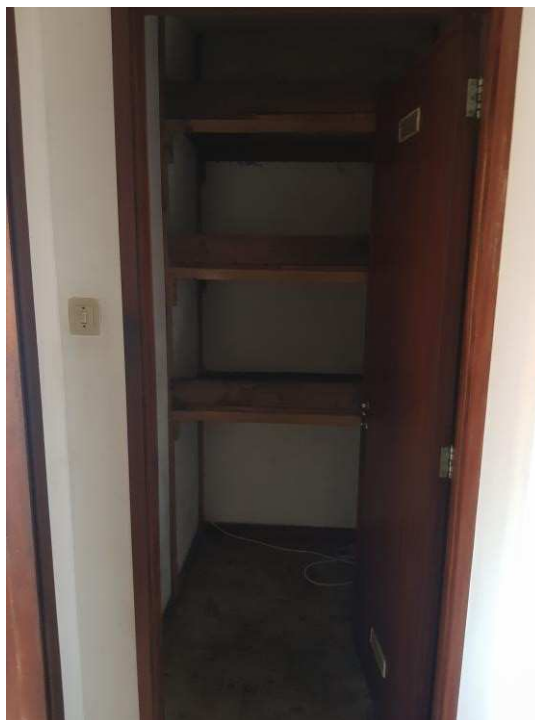
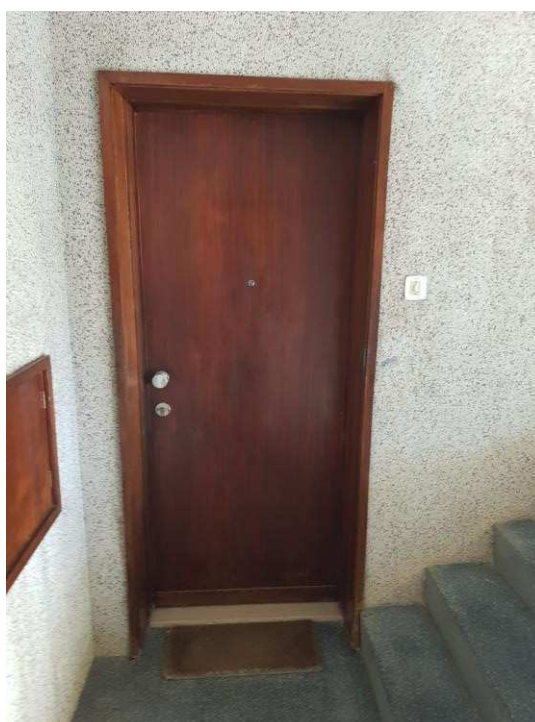
5. - Porta de entrada, interiores e armário a necessitar de restauro.

Restauro de portas e armários.

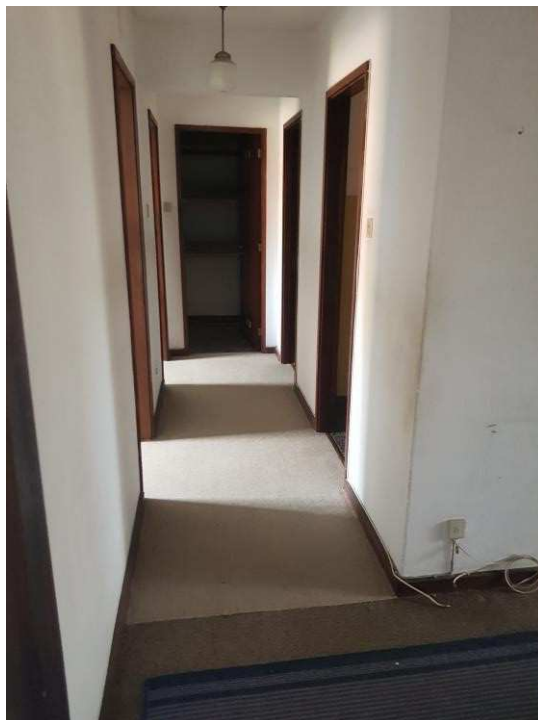
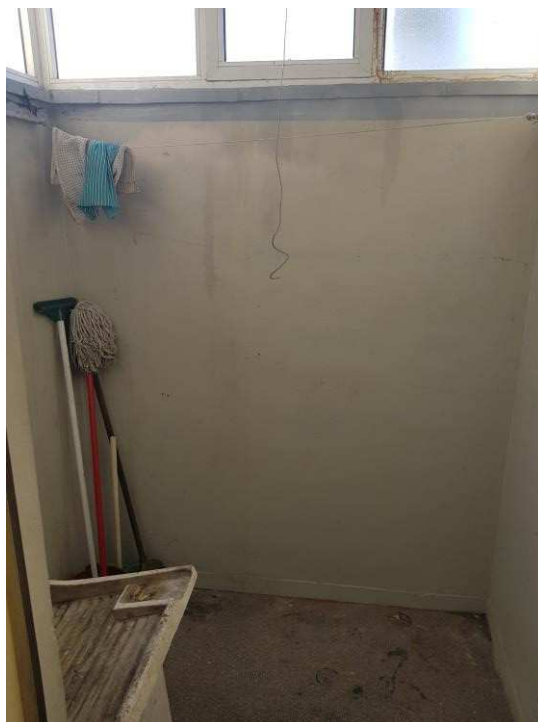
6. Pinturas em mau estado.

Pintura geral da fração.  
Tratamento de paredes  
com argamassas  
cimentícias.

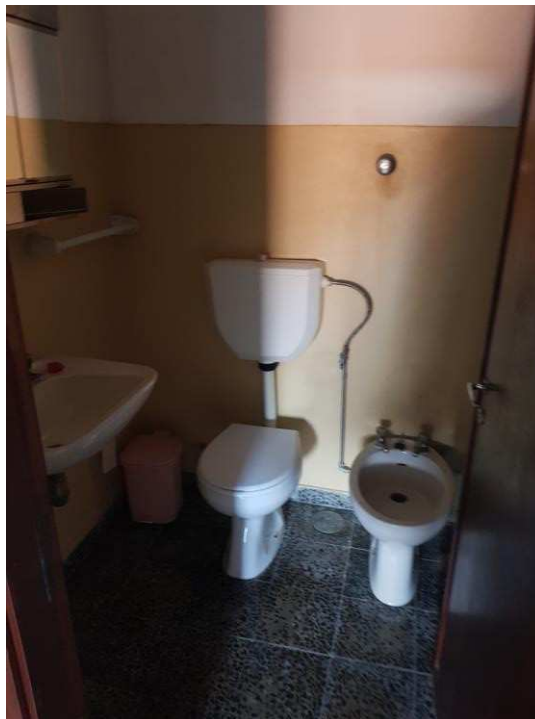
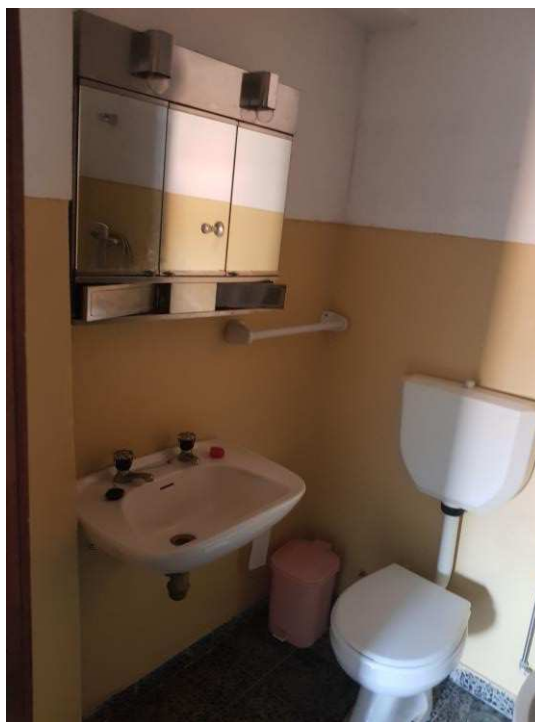
7. Loças sanitárias obsoletas e paredes sem revestimento cerâmico.

Substituir loiças sanitárias e colocar revestimento cerâmico até aos 2,00m de altura.

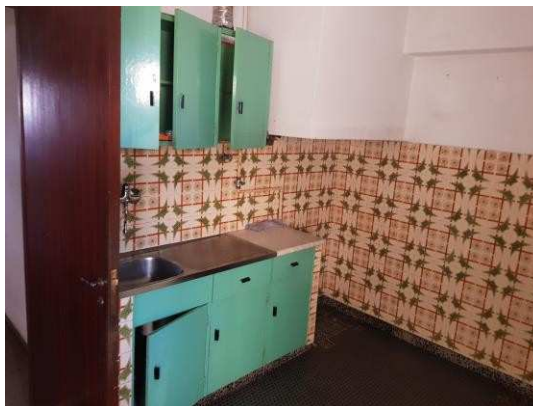
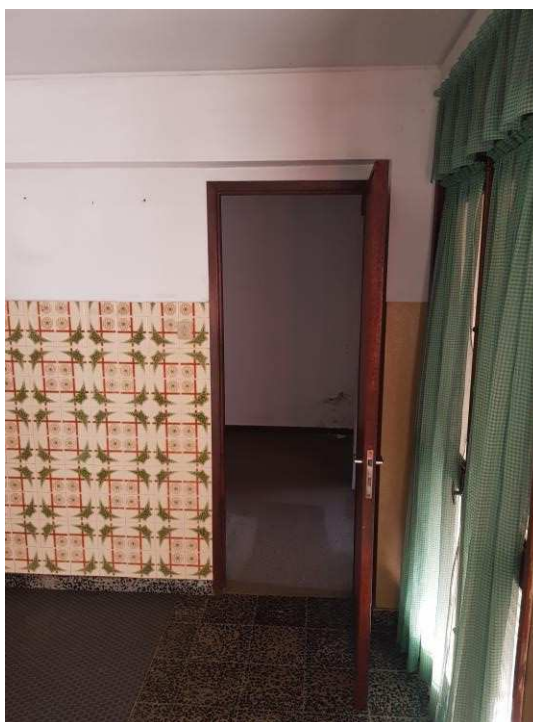
8. - Revestimentos cerâmicos degradados e/ou em falta cozinha e wc

Colocar cerâmico em paredes.

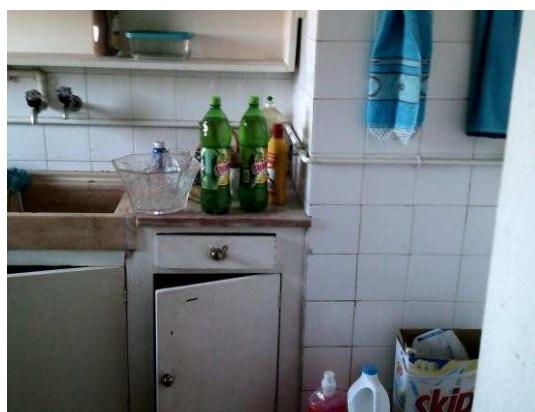
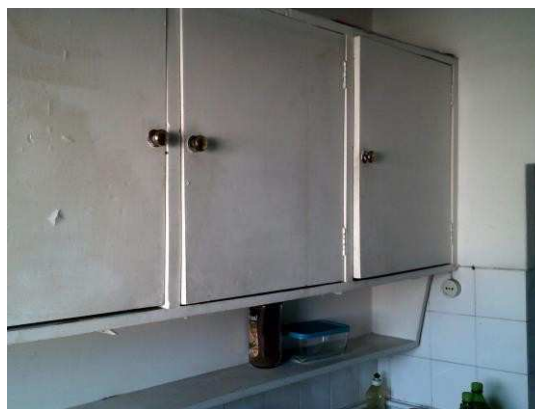
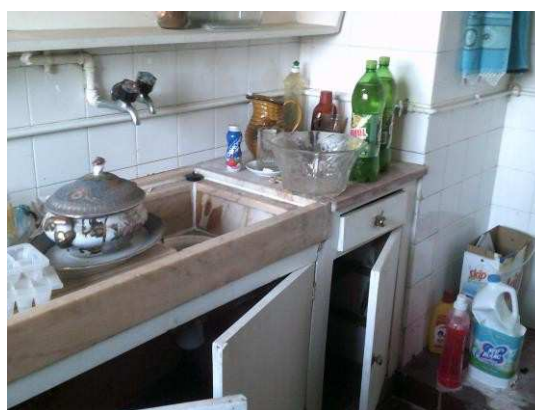
**1. - Móveis de cozinha obsoletos**

Substituição dos móveis da cozinha.

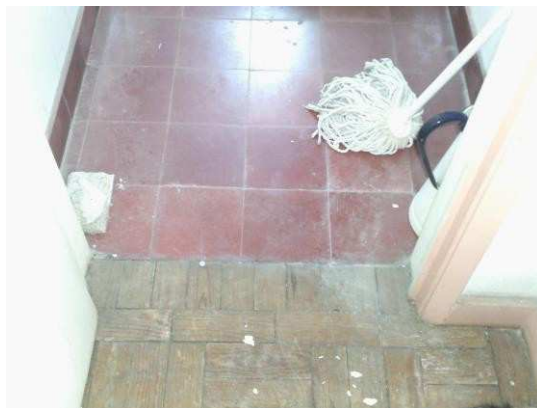
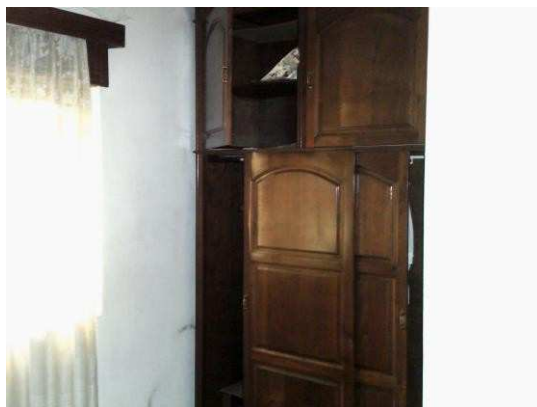
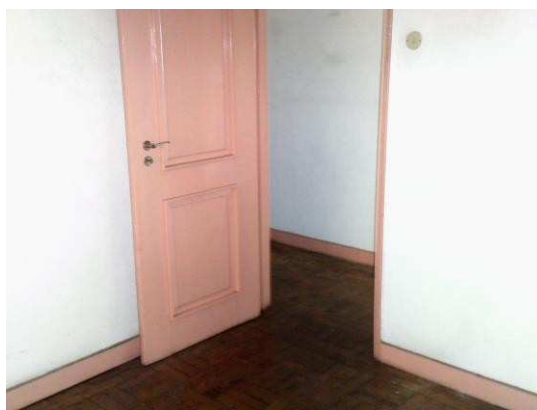
2. - Revestimentos em mau estado.

Tratar rebocos e pintar.

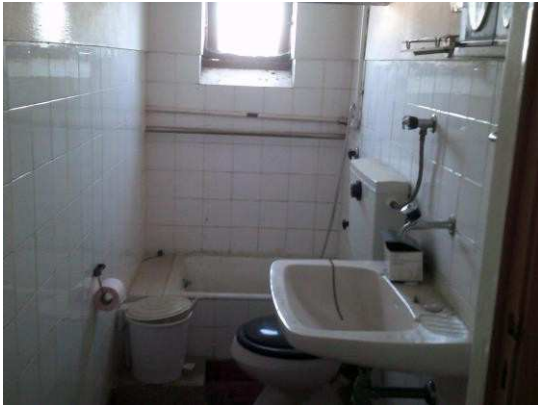
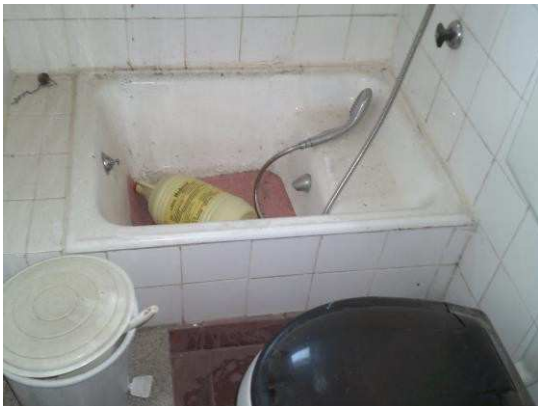
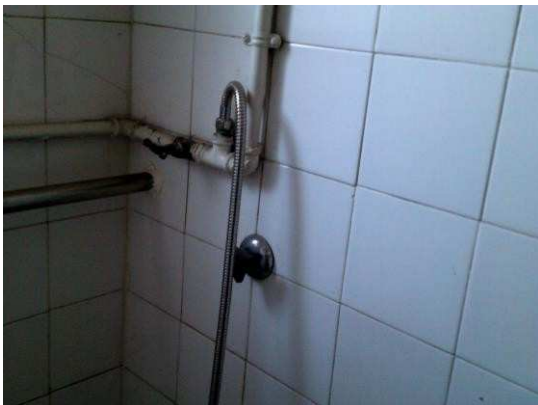
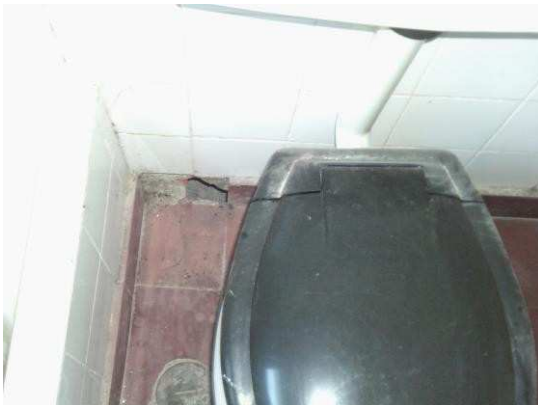
| Descrição da Patologia | Identificação | Trabalhos a Executar |
|---|---|---|
| Redes hidráulicas obsoletas.<br>Loiças sanitárias obsoletas. | | Substituição da rede de abastecimento de água por inox à vista. |
| 5. - Paredes e pavimento wc sem cerâmico e/ou degradado. | | Substituição da rede saneamento. |

| Descrição da Patologia | Identificação | Trabalhos a Executar |
|---|---|---|
| | | Colocação de cerâmico em paredes e pavimento wc e cozinha. |

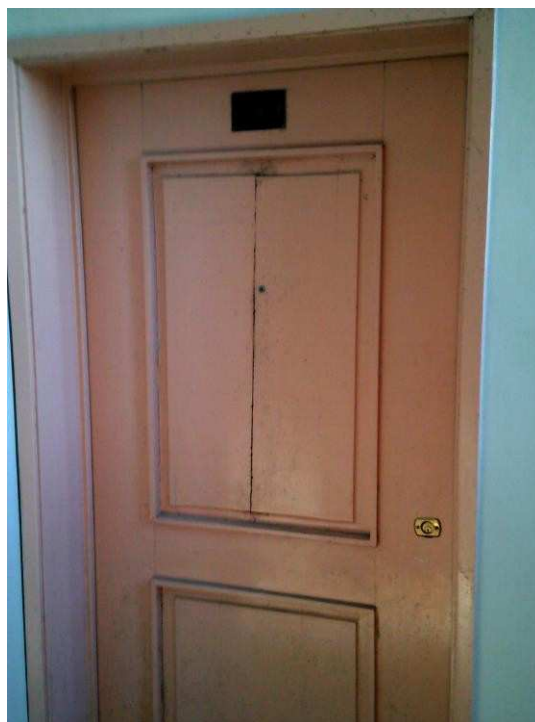
6. - Porta de entrada mau estado.

Substituir porta de entrada.

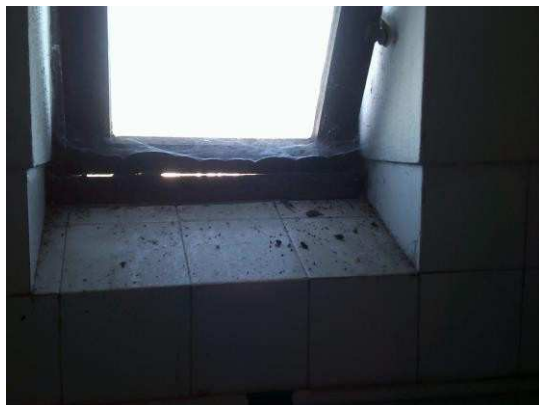
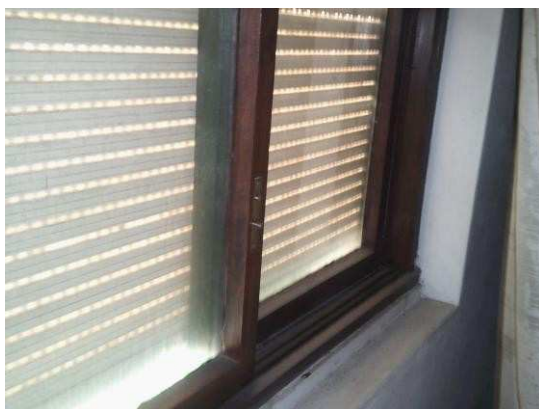
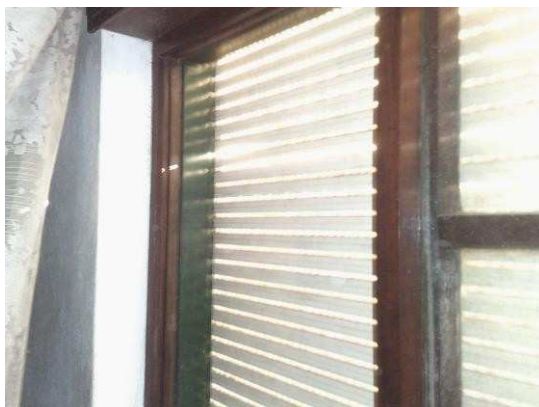
8. – Caixilharia de madeira  
em mau estado.

Substituir caixilhos.

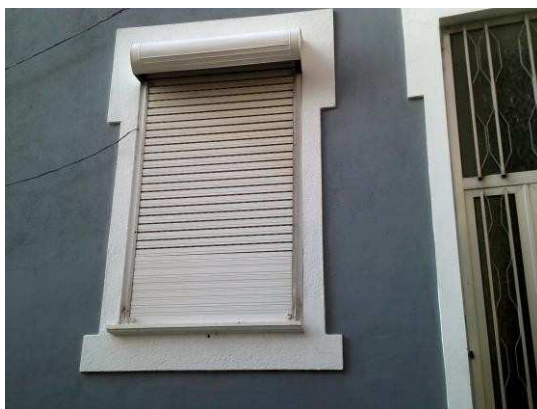
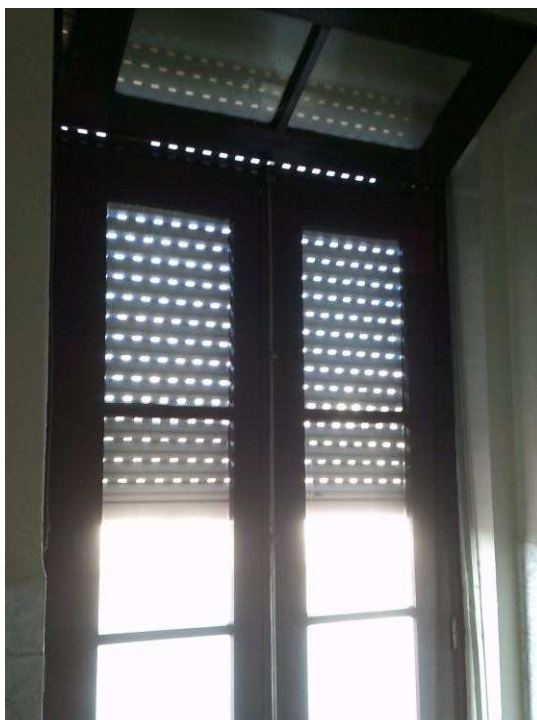
1. Vãos exteriores obsoletas.

Substituição de vãos exteriores.

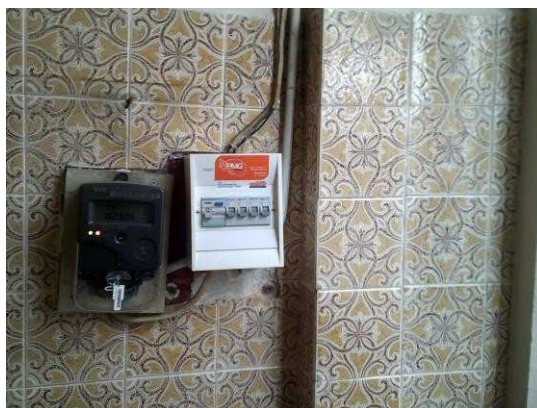
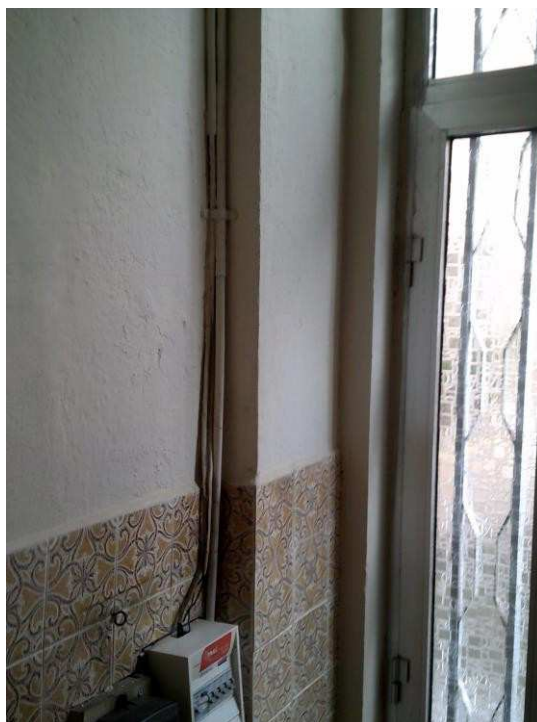
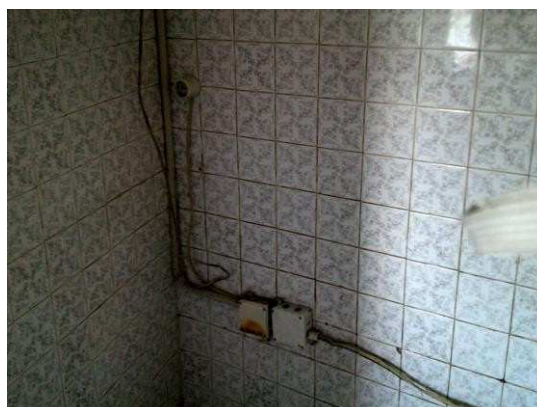
4. - Rede elétrica obsoleta  
Termoacumulador no  
wc.

Execução de nova rede  
elétrica e telecomunicações  
com substituição do QE.

Recolocação do  
termoacumulador.

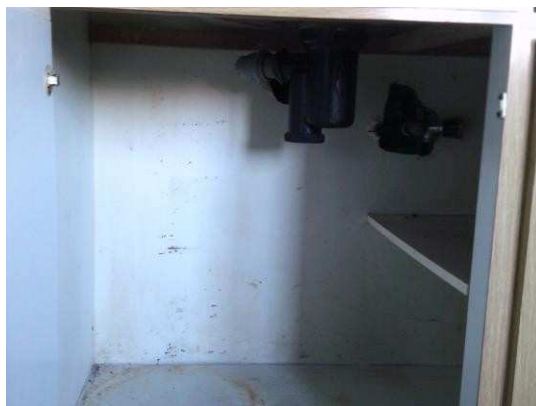
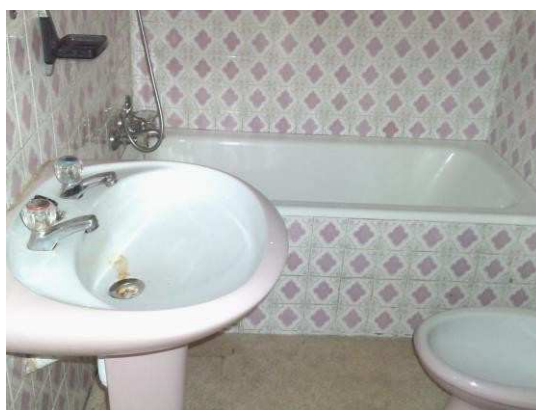
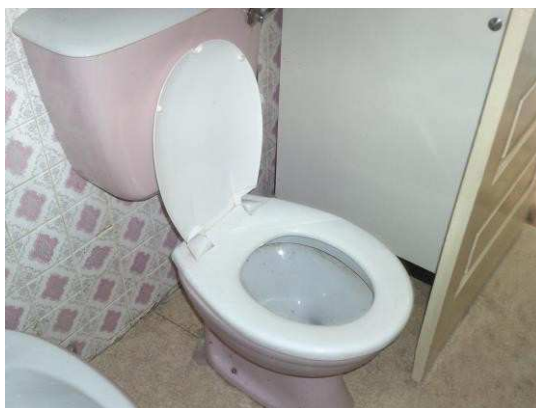
Redes hidráulicas obsoletas.  
Loiças sanitárias obsoletas.

5.- Paredes e pavimento wc  
Sem cerâmico e/ou degradado.

Fuga de água com pavimento  
da cozinha inundado.

Substituição da rede de  
abastecimento de água  
por inox à vista.

Substituição da rede  
saneamento.

Colocação de cerâmico  
em paredes, pavimento  
do wc e cozinha.

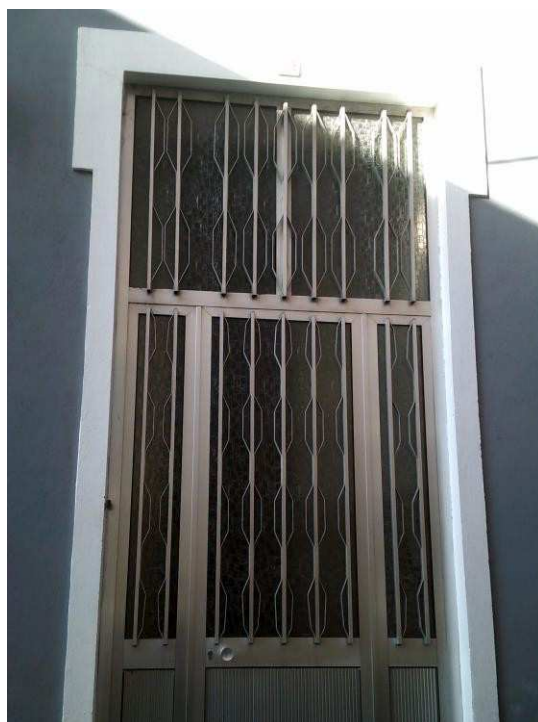
**6.-** Porta de entrada a necessitar restauro.

Restaurar porta de entrada, armários e colocar fechadura nova.

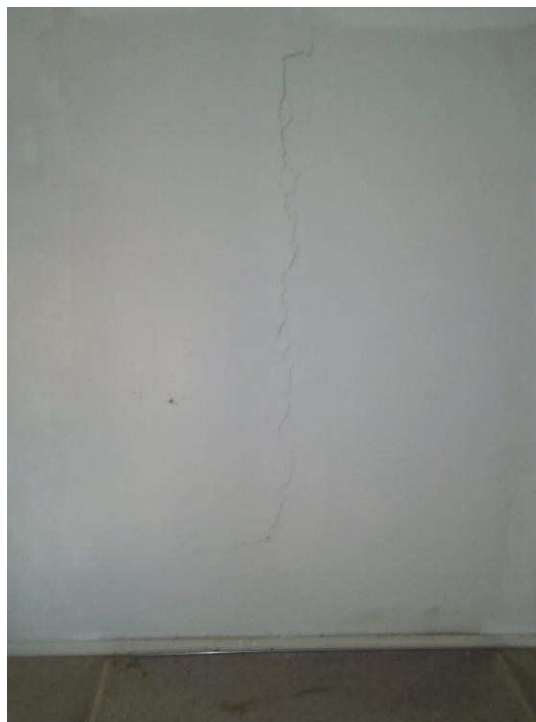
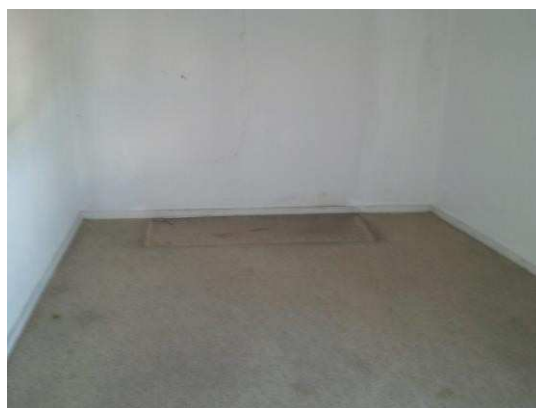
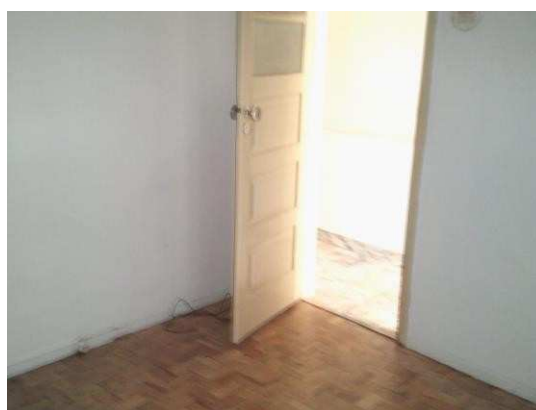
Pinturas em mau estado.

**7.-** Revestimentos  
com poliestireno em  
paredes

Pintura geral da fração.  
Tratamento de paredes com  
argamassas cimentícias.

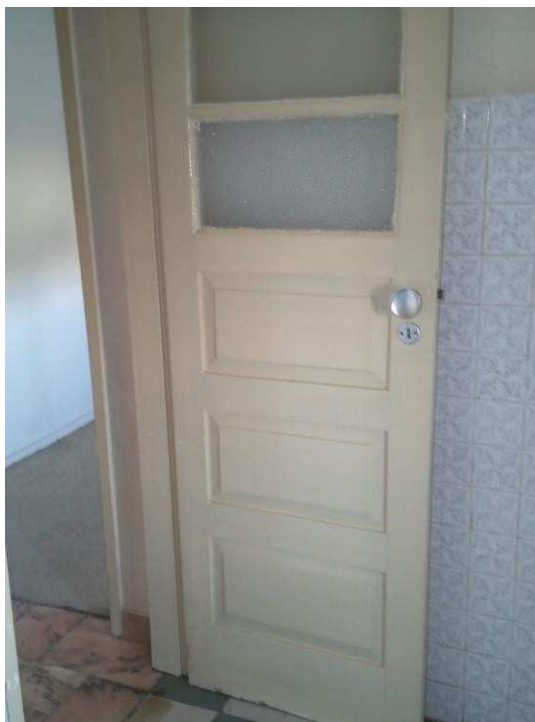
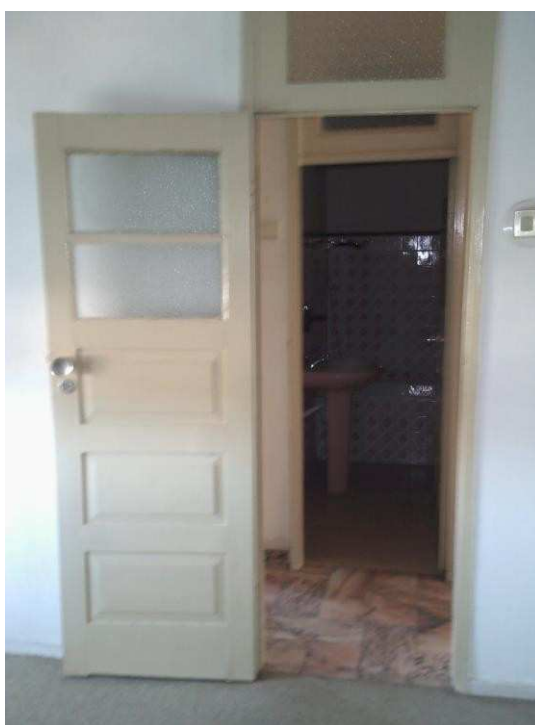
**8. - Portas interiores degradadas**

Colocar vãos interiores novos.
