## SFP Évora - Quinta das Glicínias

2020.156.01.C1 – Substituição da rede de vedação exterior e da cobertura do alpendre

### MEMÓRIA DESCRITIVA

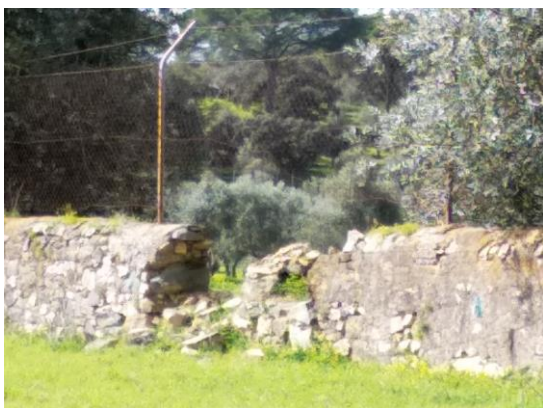
Na quinta das Glicínias existem zonas do muro exterior envolvente da respetiva quinta, onde este já ruiu e/ou já não tem vedação, facilitando, assim, o acesso ao interior da quinta.

Existe, assim, a necessidade de reparação pontual do muro, em pedra, no limite da propriedade, assim como, a substituição, da cobertura do alpendre, em chapa translúcida.

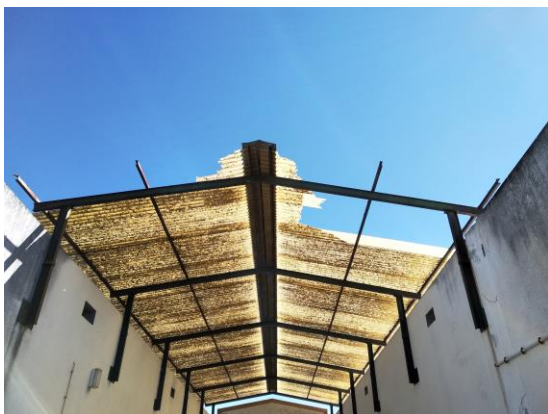
Para além desta situação, a cobertura exterior do alpendre, junto às salas de formação encontra-se completamente deteriorada.
