**PROJETO DE REFORÇO**  
**ESTRUTURA DE MADEIRA EXTERIOR DA**  
**PISCINA DE MACHICO**

**LOCAL:**  
Machico – Ilha da Madeira

**REQUERENTE:**  
Direção Regional dos Edifícios Públicos

**10 de Dezembro de 2018**

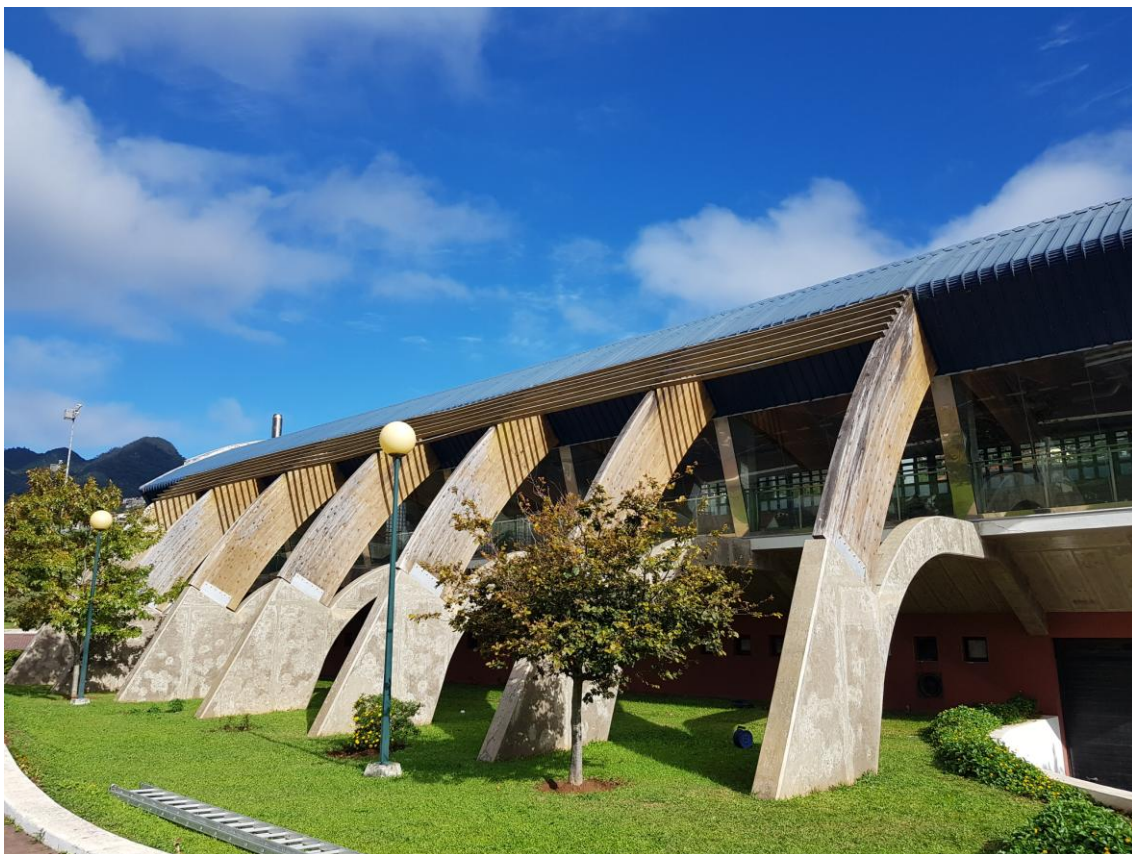
Foto 2 – foto da zona exterior da estrutura de madeira

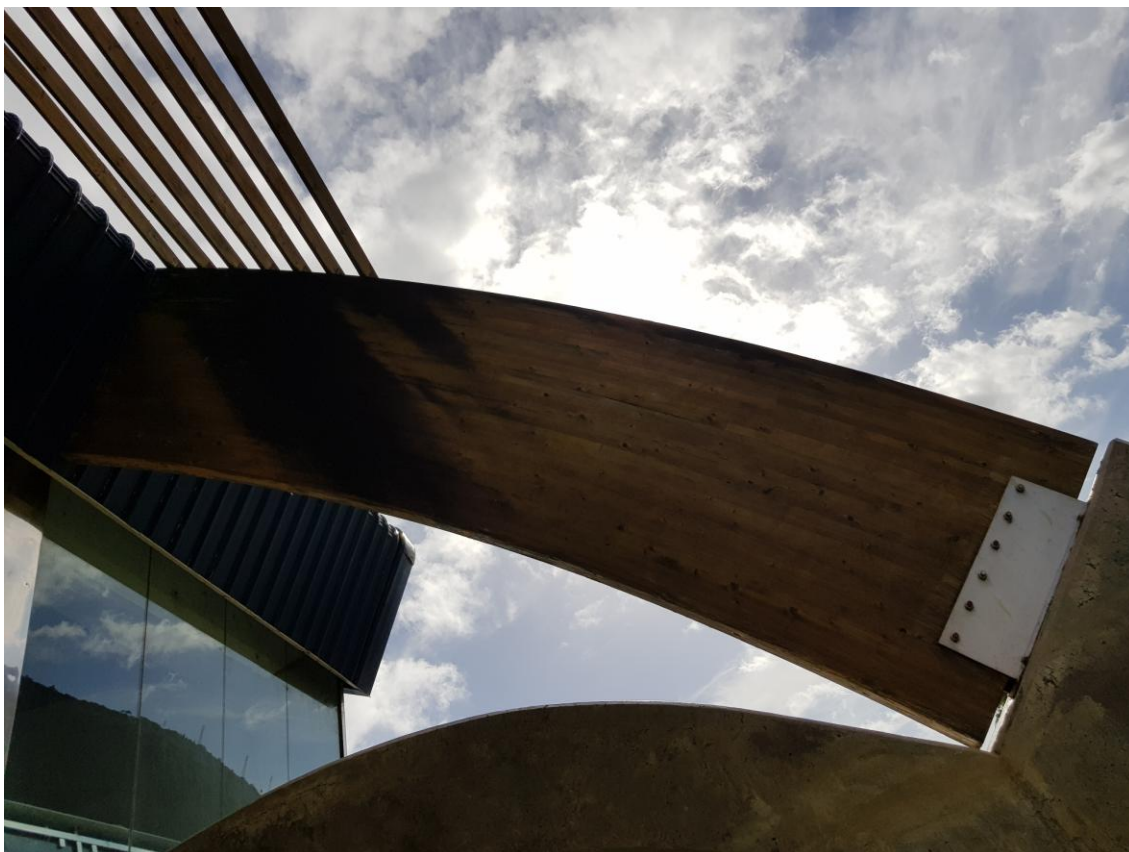
Começou-se por efetuar uma observação visual de todas as vigas em estudo, tendo-se identificado a viga 7 como a que apresenta pior estado.

Foto 21 – viga 7 (vista lateral esquerda)

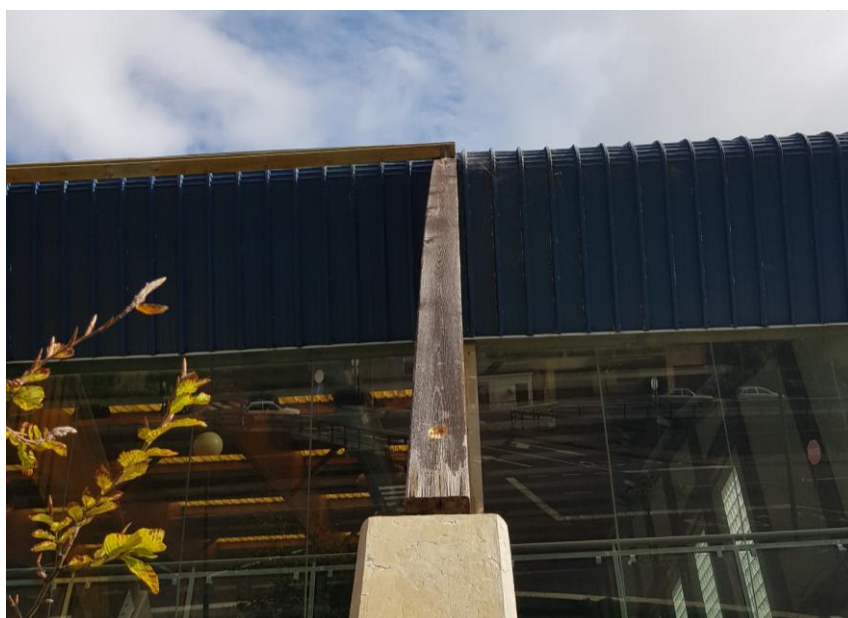
Foto 22 – viga 7 (vista frente)

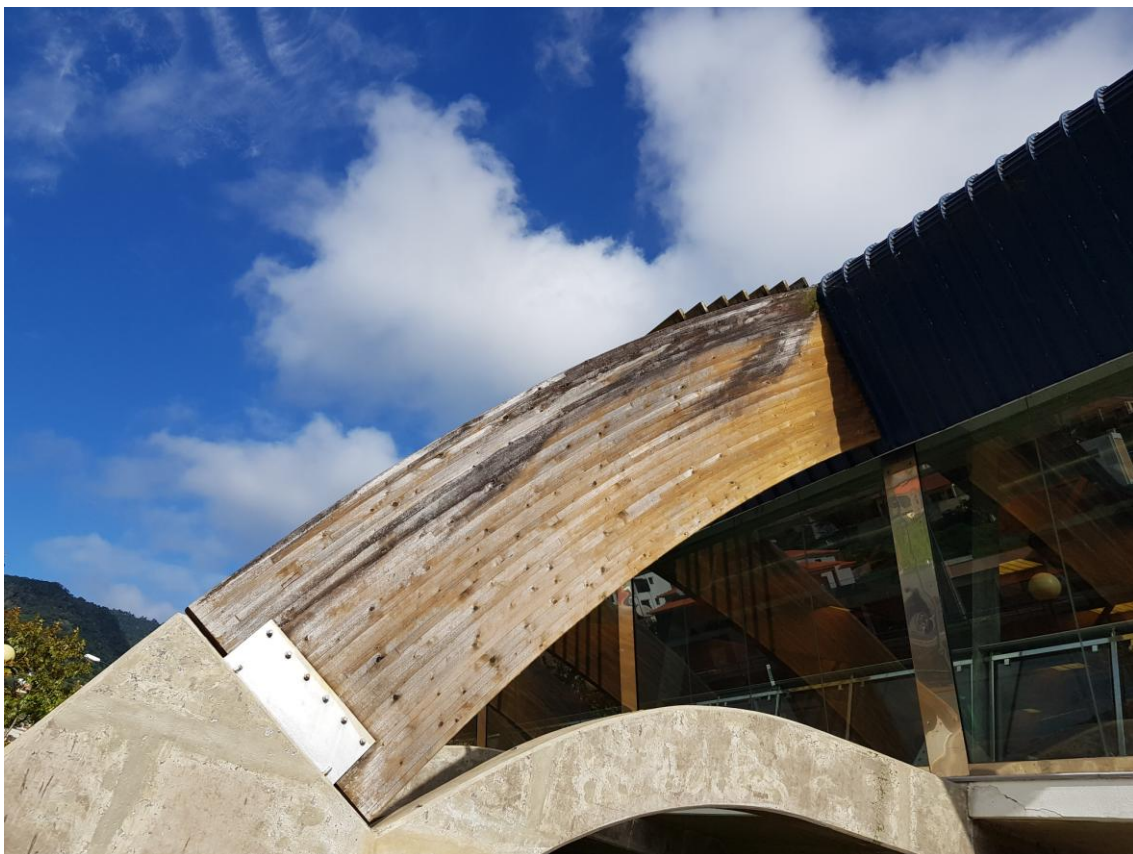
Foto 23 – viga 7 (vista lateral direita)

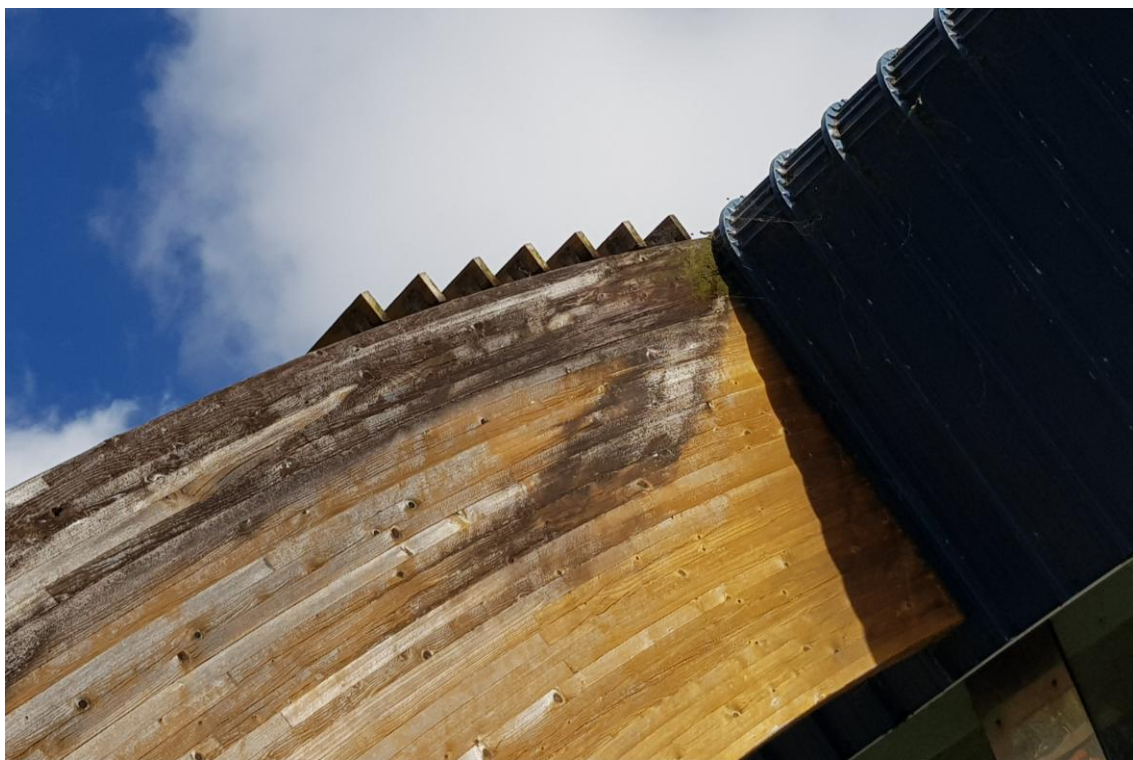
Foto 24 – viga 7 (zona superior – zona mais degradada)

Conclui-se então que a estrutura exterior apresenta um elevado nível de degradação, tanto a nível da estrutura como a nível do tratamento superficial. A zona mais degradada é a zona imediatamente a seguir á chapa de cobertura (zona afetada diretamente pelo escoamento da água proveniente da cobertura)

- a) Remoção das réguas de sombreamento existentes;
- b) Decapagem com lixa em toda a superfície das vigas de modo a remover os resíduos de tratamento ainda existentes e a camada acinzentada (zona afetada pelos raios UV);
- c) Remoção das zonas pontuais apodrecida e execução de enxertos em madeira lamelada colada de abeto (idêntica á existente)

- d) Selagem de fissuras existentes com cola epoxy
- e) Aplicação de tratamento inseticida e fungicida;
- f) Aplicação de velatura de acabamento de cor escura (mínimo duas demãos);
- g) Execução de capeamento metálico na face superior das vigas de madeira exteriores, de modo a proteger a face superior das vigas da ação direta da chuva;
- h) Aplicação de novas réguas de sombreamento, incluindo capeamento metálico na face superior, e aplicadas de forma a não impedir a livre circulação da água da chuva na parte superior das vigas de madeira principais;

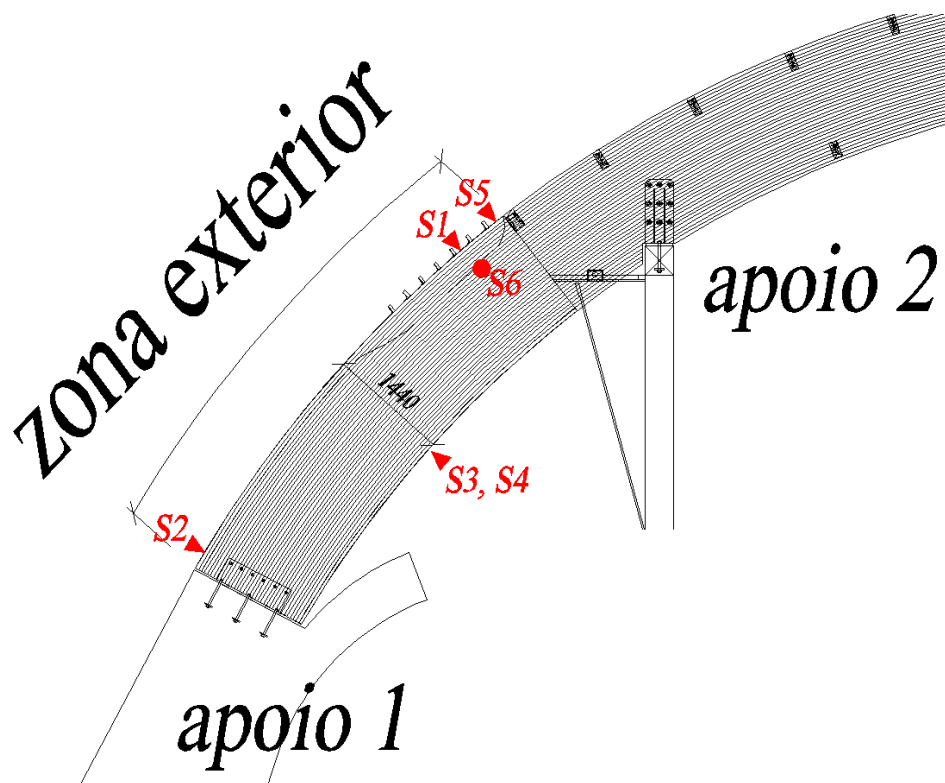
Figura 3 – localização dos pontos de sondagem

De seguida efetuaram-se várias sondagens na viga 7, nomeadamente as que se apresentam na figura seguinte:

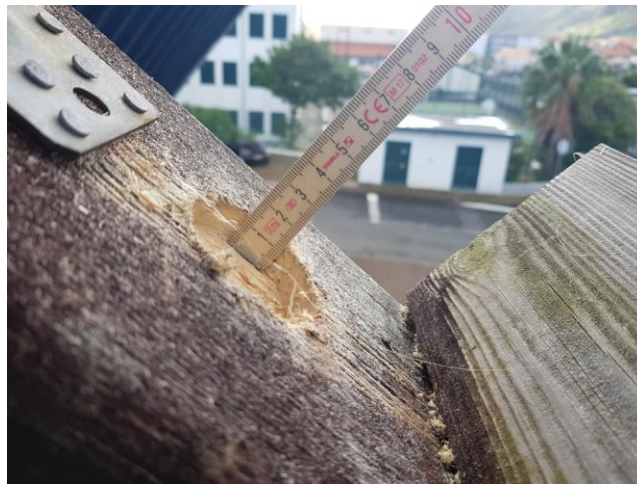
SONDAGEM S1 – sondagem efetuada na parte superior da viga (no 2º intervalo das vigas secundárias a contar de cima para baixo). Foi medida uma espessura afetada de 14 mm.

Foto 26 – medição da zona afetada na Sondagem S1

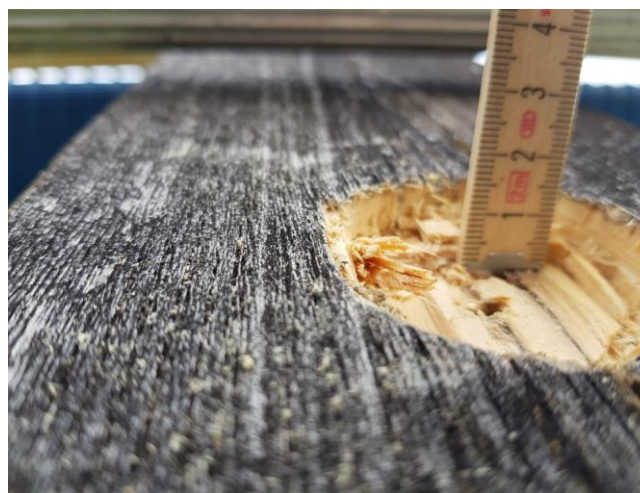
SONDAGEM S2 – sondagem efetuada na parte superior da viga (junto ao apoio inferior). Foi medida uma espessura afetada de 10 mm.

Foto 27 – medição da zona afetada na Sondagem S2

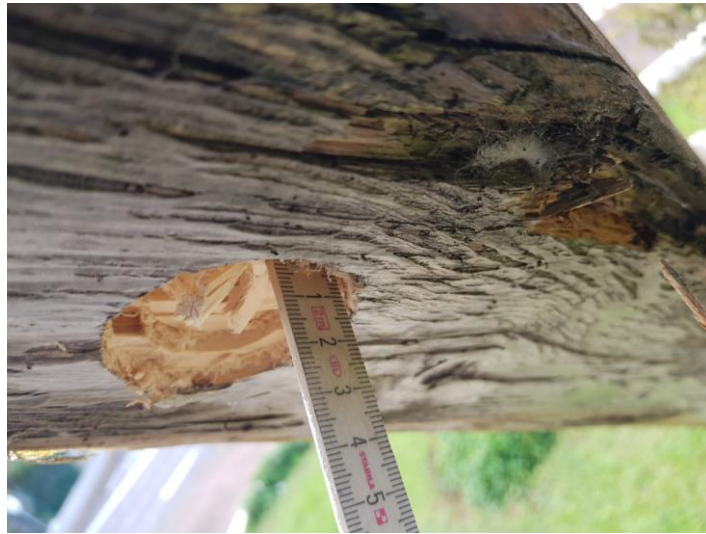
SONDAGEM S3 – sondagem efetuada na parte inferior da viga - eixo (a meio da viga exterior). Foi medida uma espessura afetada de 8 mm.

Foto 28 – medição da zona afetada na Sondagem S3

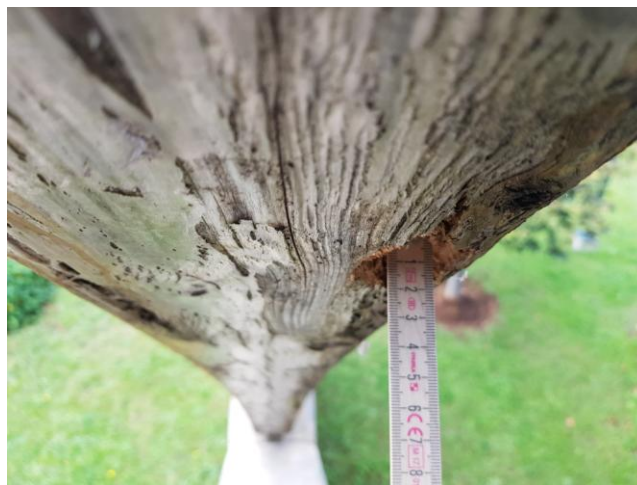
SONDAGEM S4 – sondagem efetuada na parte inferior da viga – junto á lateral (a meio da viga exterior). Foi medida uma espessura afetada de 20 mm.

Foto 29 – medição da zona afetada na Sondagem S4

Parte Inferior = 20 mm (sondagem S4)

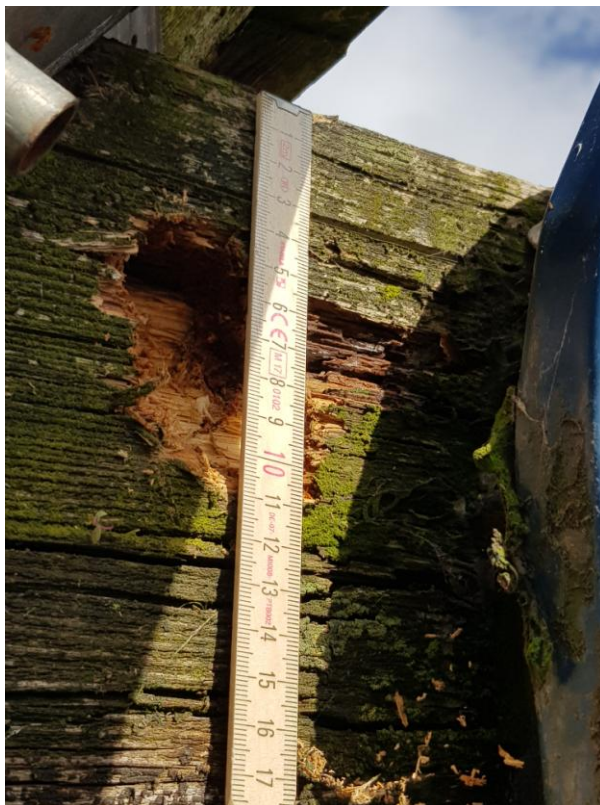
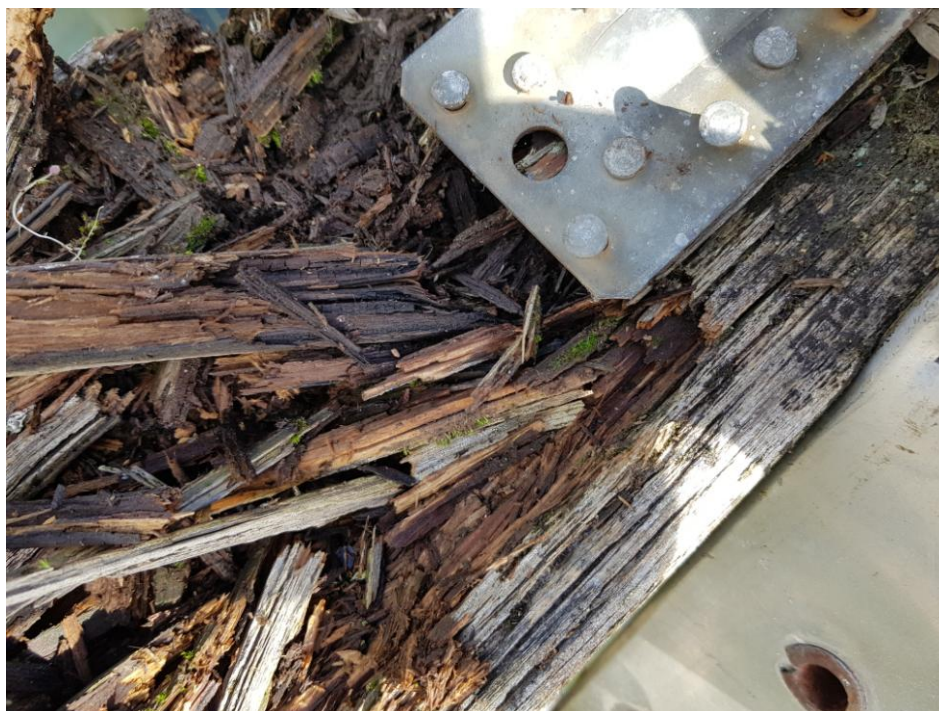
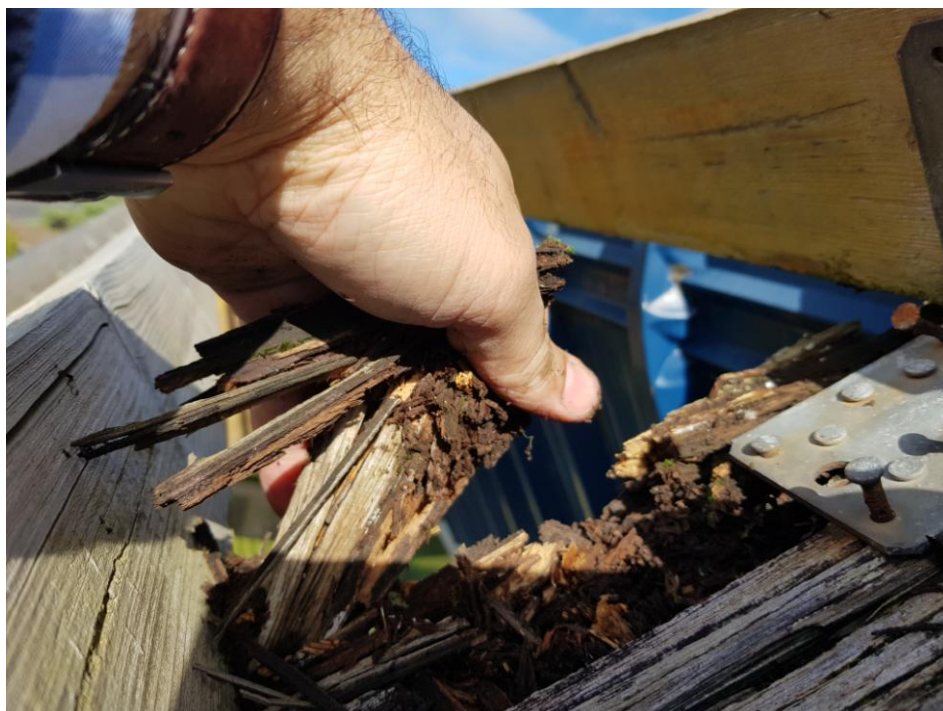
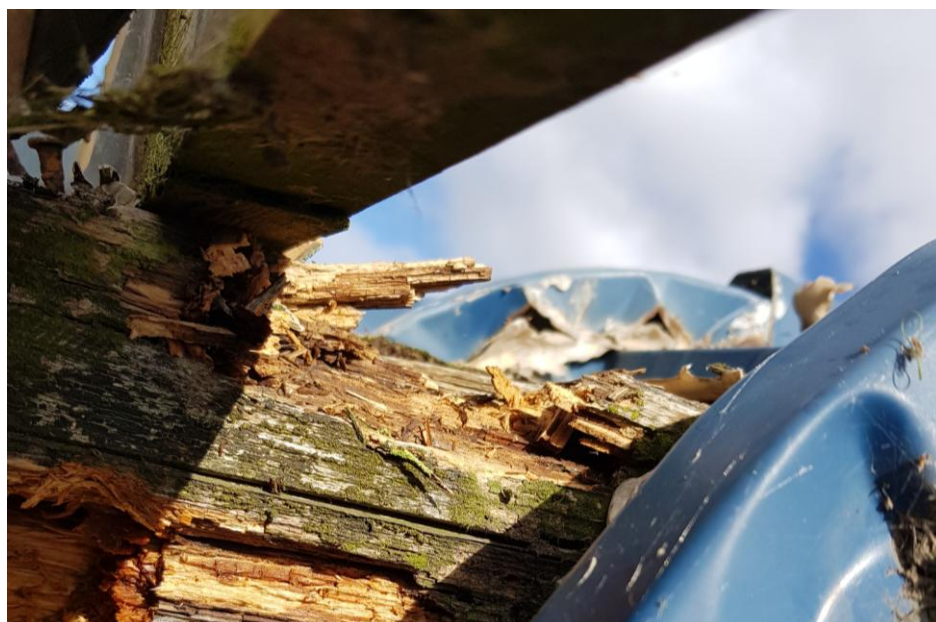
SONDAGEM S5 – sondagem efetuada na parte superior da viga (junto á chapa metálica). Foi medida uma espessura afetada de 120 mm.

Foto 30 – medição da zona afetada na Sondagem S5

Foto 30 – estado da viga de madeira na Sondagem S5

Foto 31 – estado da viga de madeira na Sondagem S5

Foto 32 – estado da viga de madeira na Sondagem S5

Parte Superior = 120 mm (sondagem S5)

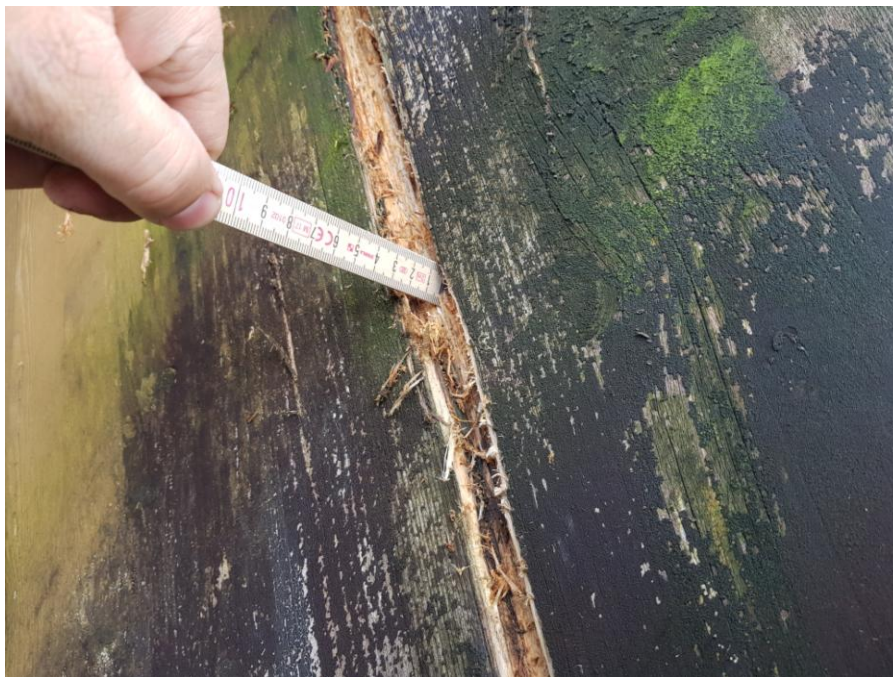
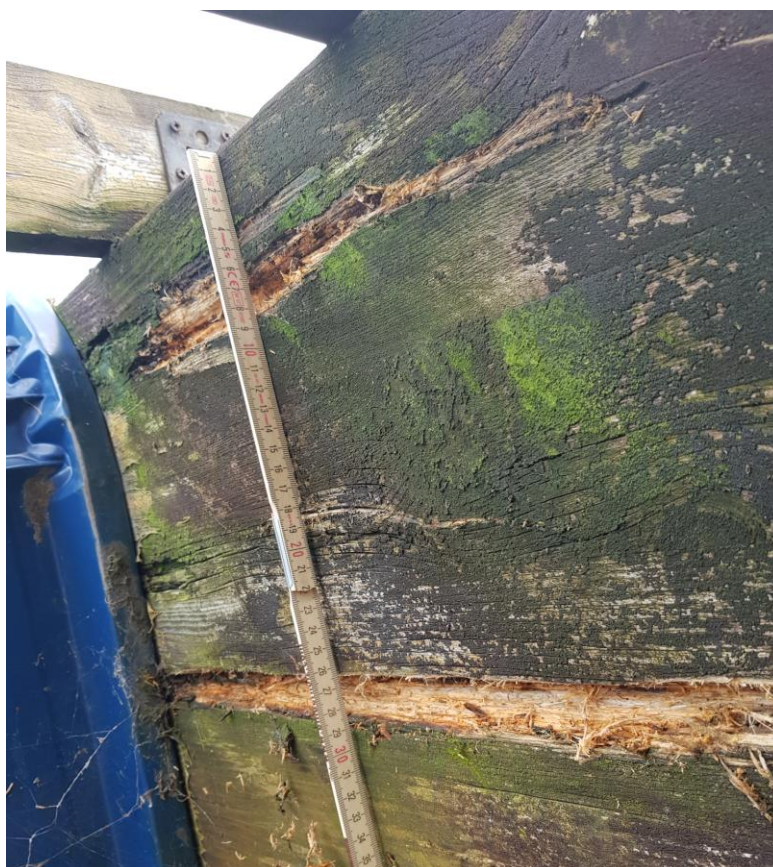
SONDAGEM S6 – sondagem efetuada na parte lateral da viga (junto á chapa metálica). Foi medida uma espessura afetada de 20 mm.

Foto 33 – medição da zona afetada na Sondagem S6

Foto 34 – medição da zona afetada na Sondagem S6

Parte Lateral Esquerda = 20 mm (sondagem S6)

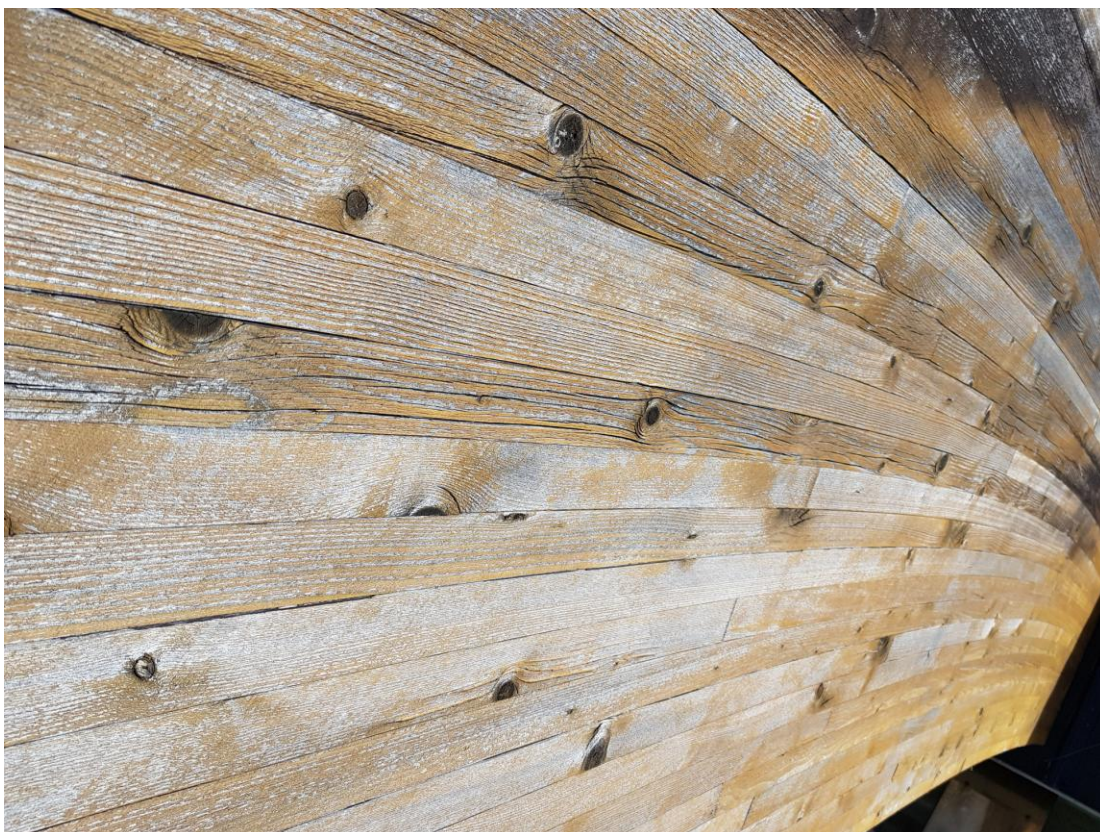
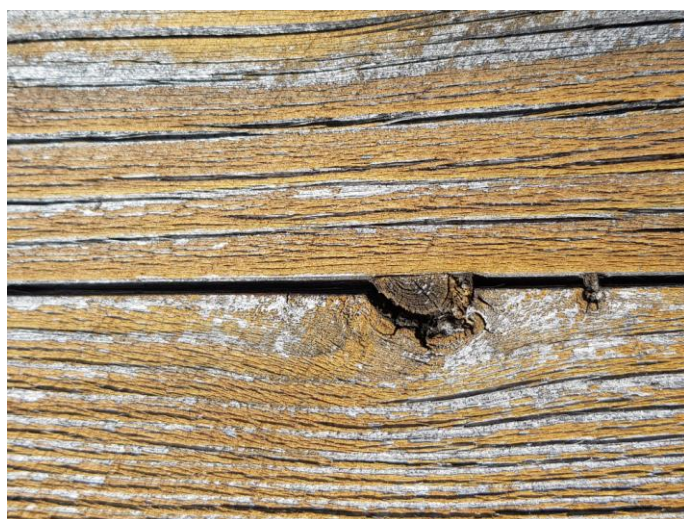
De seguida foi feita uma observação e medição de fissuras longitudinais existentes nas faces laterais das vigas. As fissuras têm maior incidência na face lateral direita (zona que se encontra orientada a sudeste – zona de maior incidência solar). A medição foi efetuada na face lateral direita da viga 7.

Foto 35 – face da viga orientada a sudeste (onde é possível verificar a fissuração)

Foto 36 – pormenor da fissuração

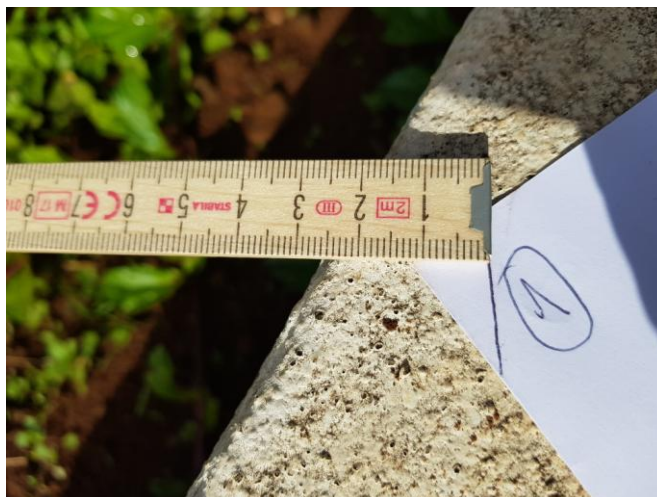
Foto 37 – medição profundidade da fissura 1 (13 mm)

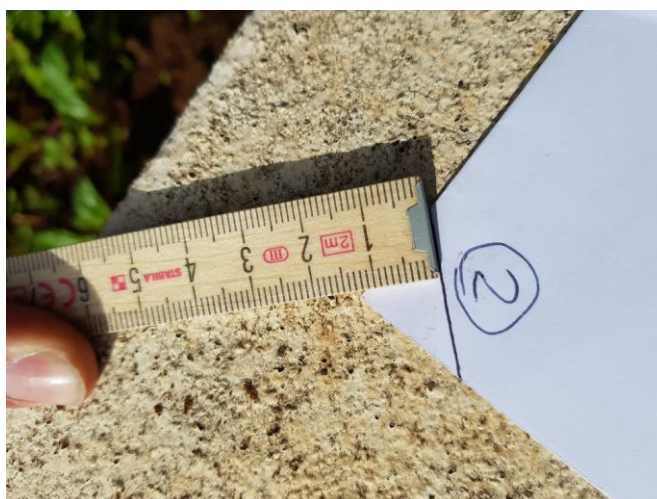
Foto 38 – medição profundidade da fissura 2 (13 mm)

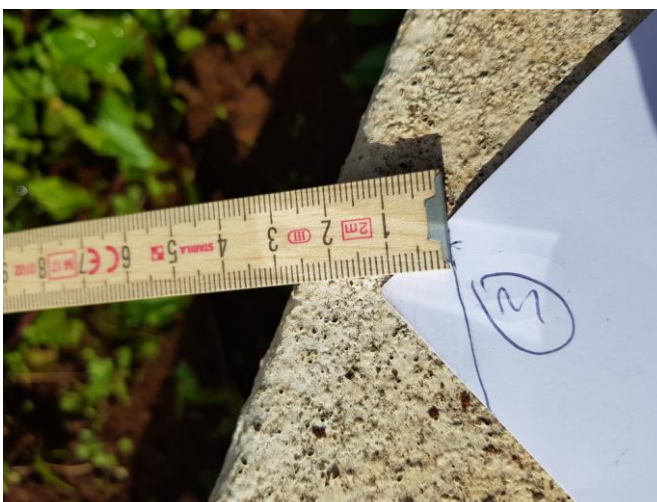
Foto 39 – medição profundidade da fissura 3 (12 mm)

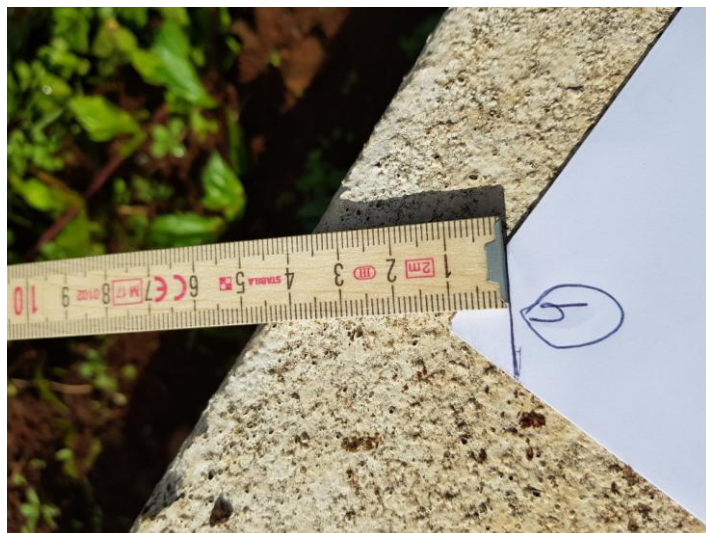
Foto 40 – medição profundidade fissura 4 (11 mm)

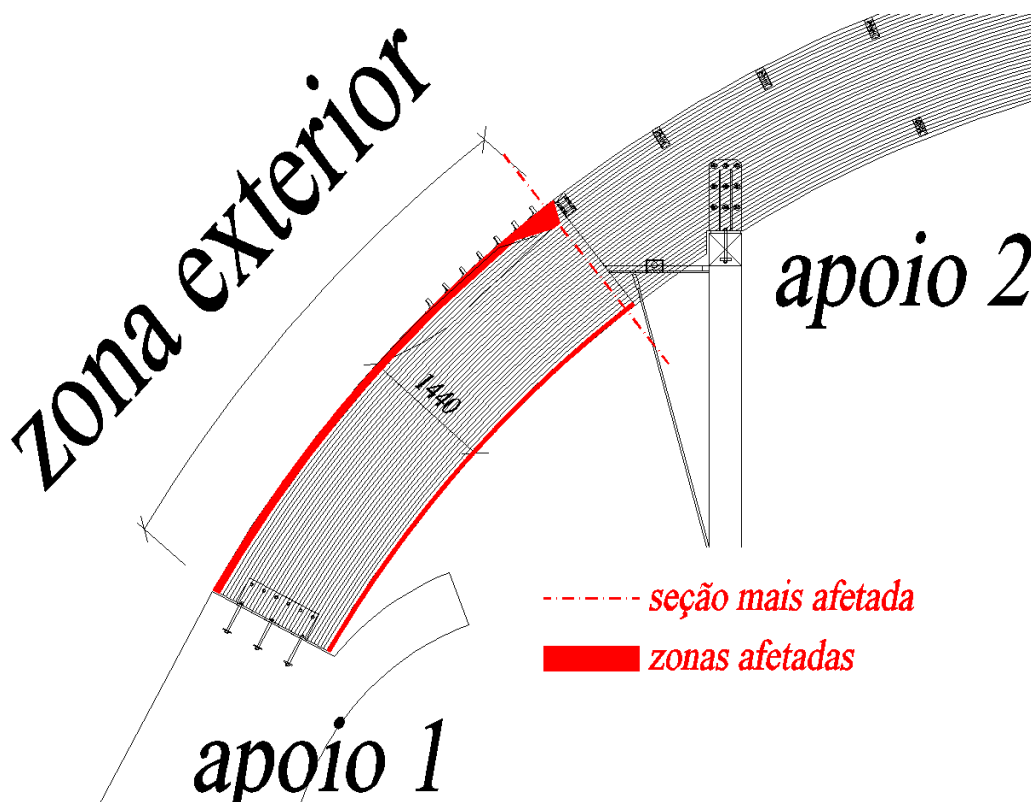
Figura 4 – localização da zona com secção mais afetada

Na zona da secção mais afetada a secção sofreu a seguinte redução:
