**“ESTABILIZAÇÃO DE MURO DE SUPORTE DA ER 120  
AO SÍTIO DA BARROCA, PORTO SANTO.  
PROJETO DE EXECUÇÃO”**

## **CADERNO DE ENCARGOS**

- ANEXO I    RELATÓRIO DE “INSPEÇÃO TÉCNICA A MURO DE SUPORTE DA ER 120 AO SÍTIO DA BARROCA, PORTO SANTO” - DIGITALIZADO (NÃO EDITÁVEL)
- ANEXO II    DECLARAÇÃO DE CUMPRIMENTO DE TODAS AS DISPOSIÇÕES LEGAIS E TÉCNICAS SOBRE A CONSTRUÇÃO ANTI-SÍSMICA

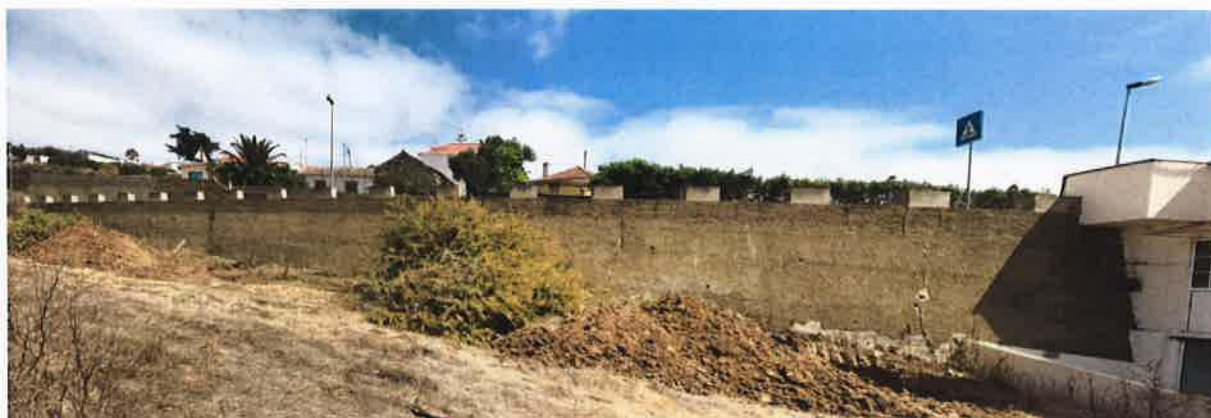
**Fotografia 1- Vista geral do tramo norte do muro de suporte**

Este tramo do muro apresenta algumas fendas subverticias que indicam deformações importantes em particular na zona de maior altura na ligação à vivenda.

Este tramo de muro encontra-se na sua posição original conforme foi executado em 2004.

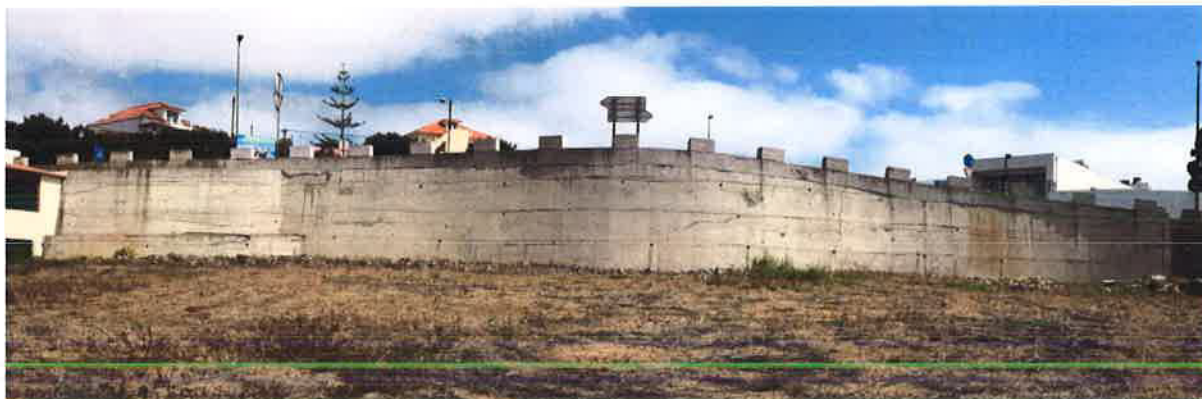
**Fotografia 2-** Vista geral do tramo sul do muro de suporte

Este tramo de muro corresponde ao prolongamento do muro original e foi executado em 2008 para acomodar a inserção da rotunda na ligação das estradas ER120 e ER 260.

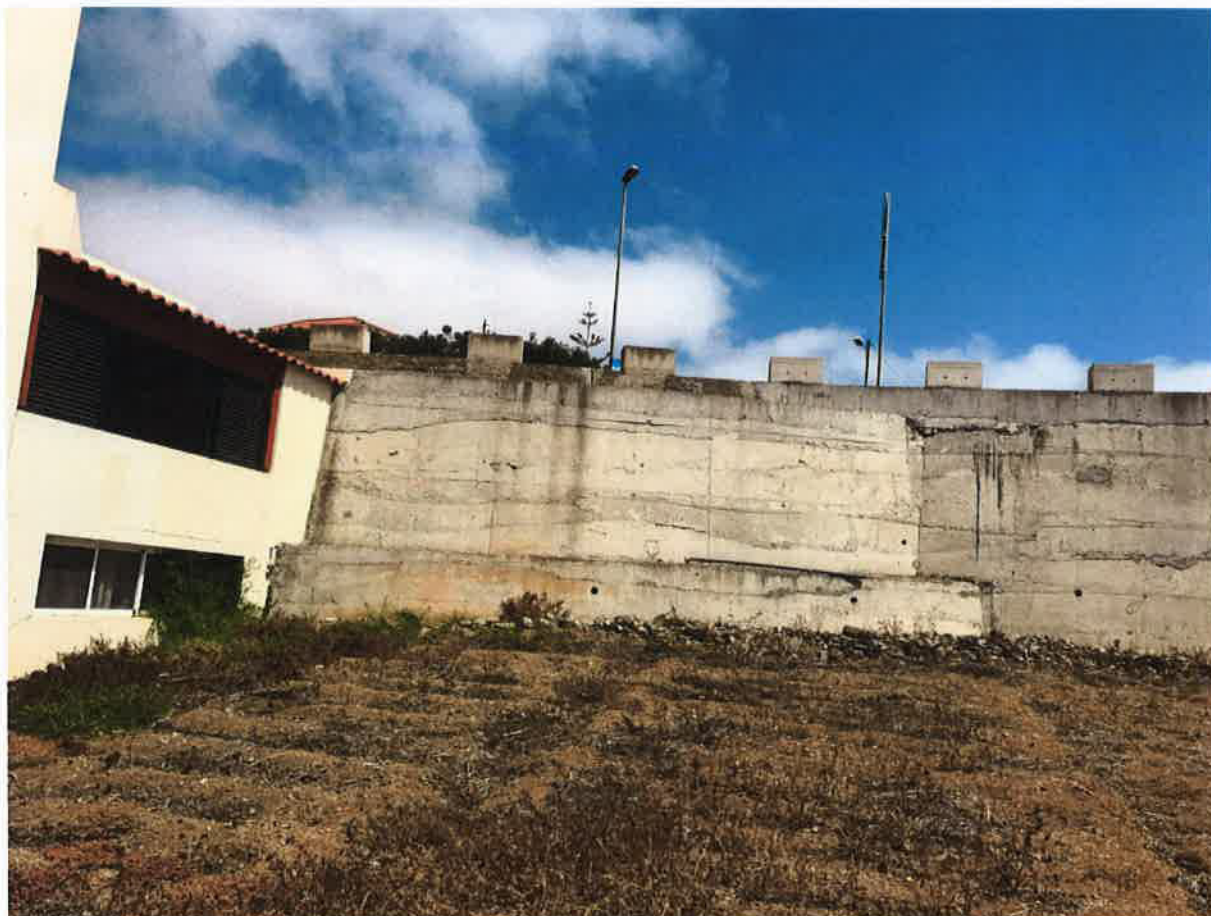
**Fotografia 3-** Pormenor do tramo sul do muro de suporte onde em 2008 se realizou o reforço do muro original através da construção de um novo muro em betão ciclópico

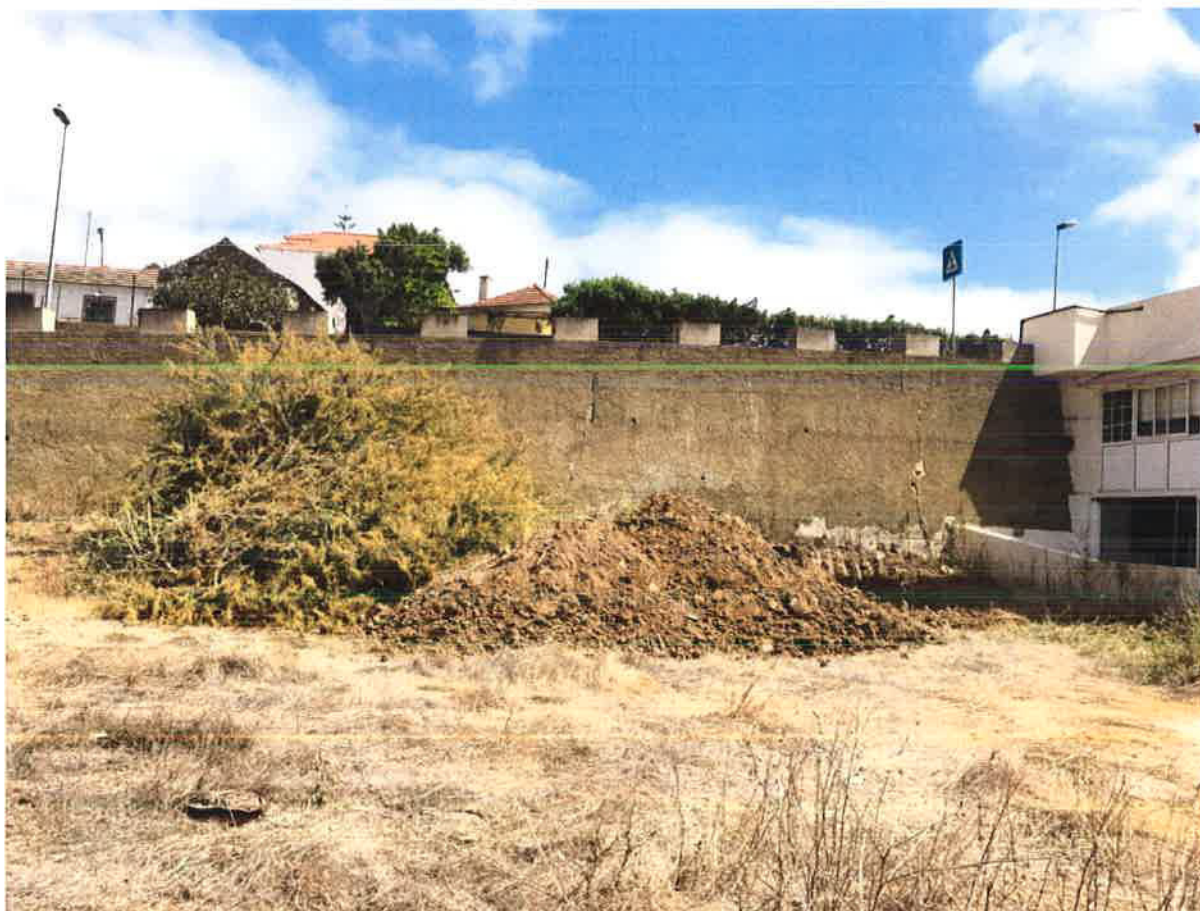
**Fotografia 4-** Pormenor do trecho de maior altura do tramo norte do muro

Observa-se nesta zona a presença de importantes fendas subverticais no muro as quais indiciam movimentos importantes do muro de suporte.

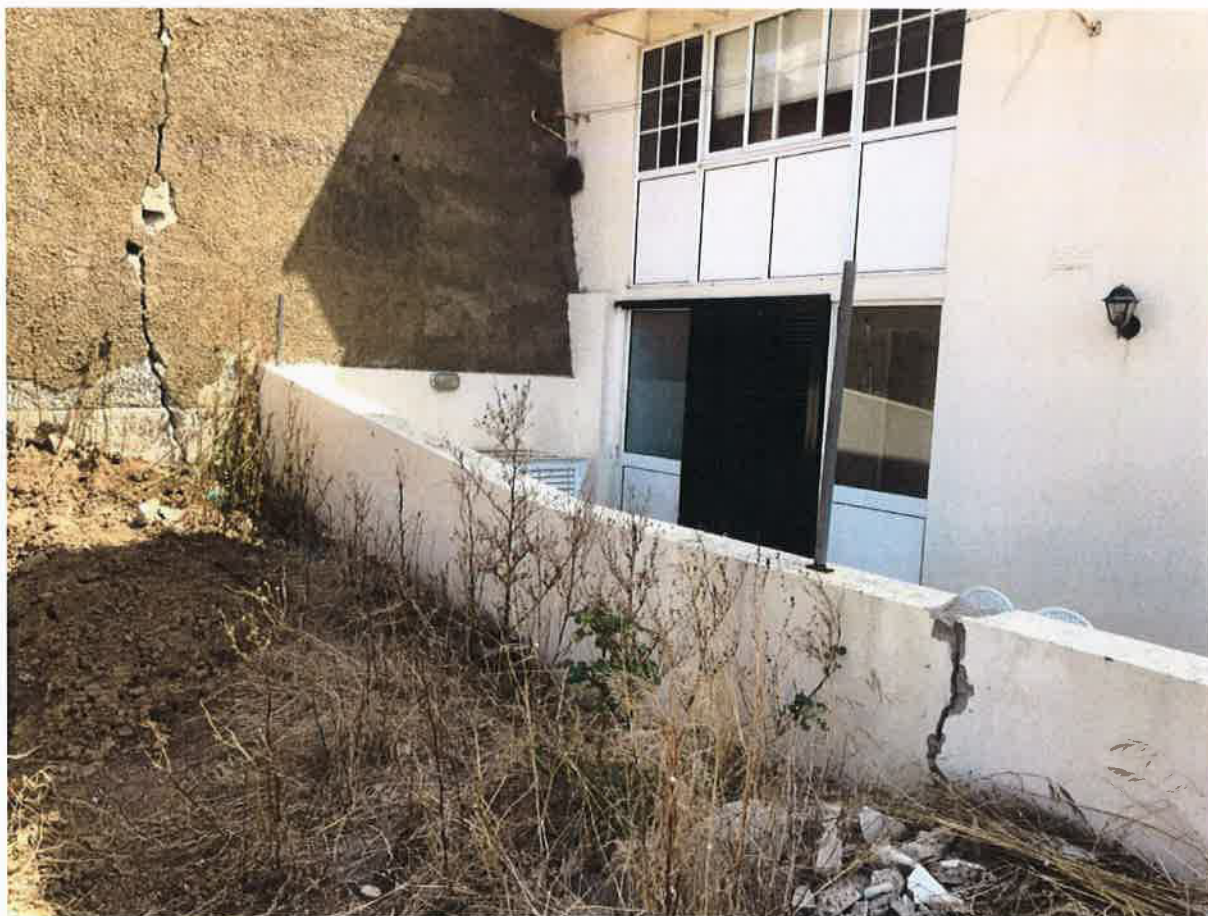
**Fotografia 5-** Pormenor do trecho de maior altura do tramo norte do muro na zona de ligação à vivenda

As fendas de maior expressão do muro, na ligação do muro à vivenda, apresentam um rejeito máximo da ordem de 5 cm no plano do muro e no plano perpendicular.

Toda a parede norte da vivenda apresenta-se igualmente bastante fissurada indicando que a vivenda deverá estar a receber esforços importantes por deformação do muro.

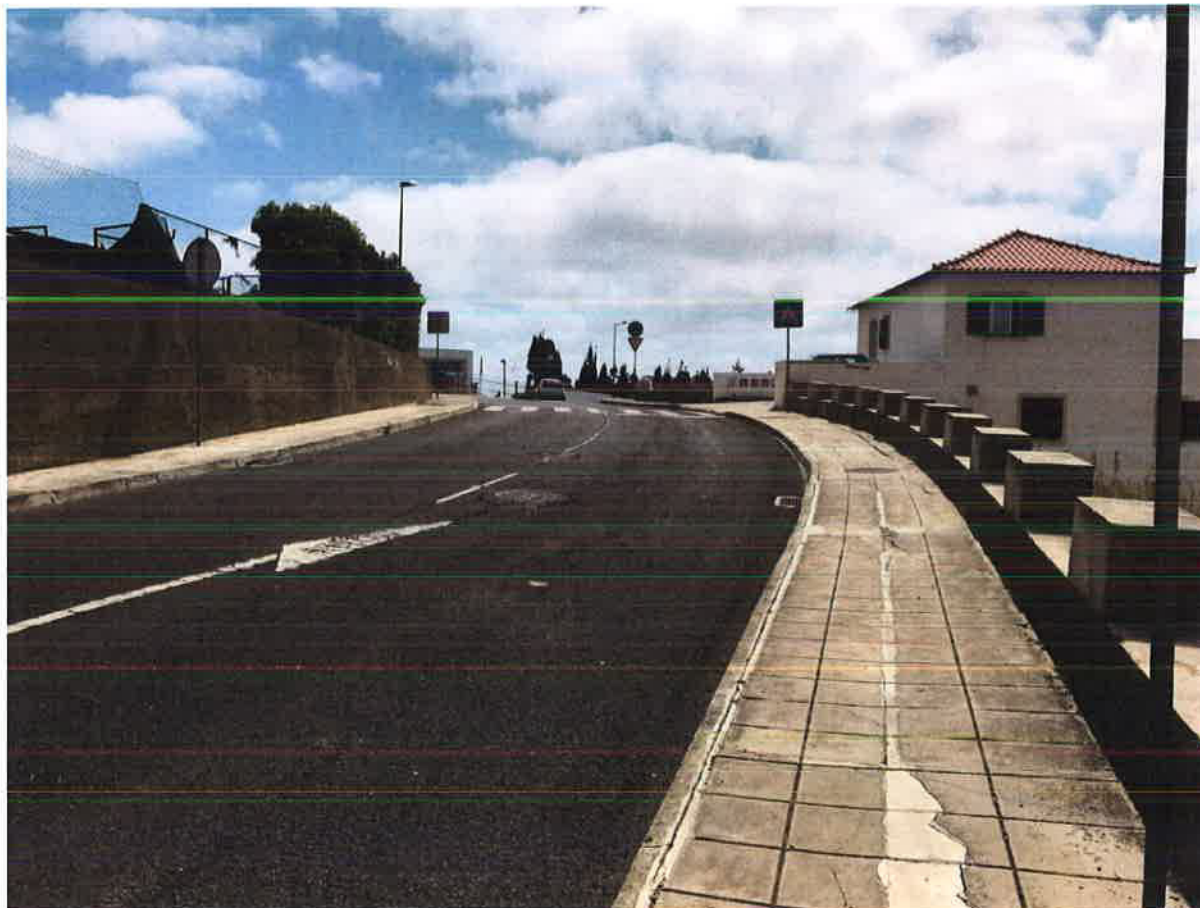
**Fotografia 6-** Pavimento da estrada regional ER 120 no tardo do trecho norte do muro

O pavimento da estrada encontra-se bastante fissurado especialmente na ligação a estruturas semirrígidas como são os casos dos passeios e os coletores de serviços.

Ao longo deste trecho são evidentes as deformações do pavimento as quais em alguns locais serão da ordem dos 20 cm.

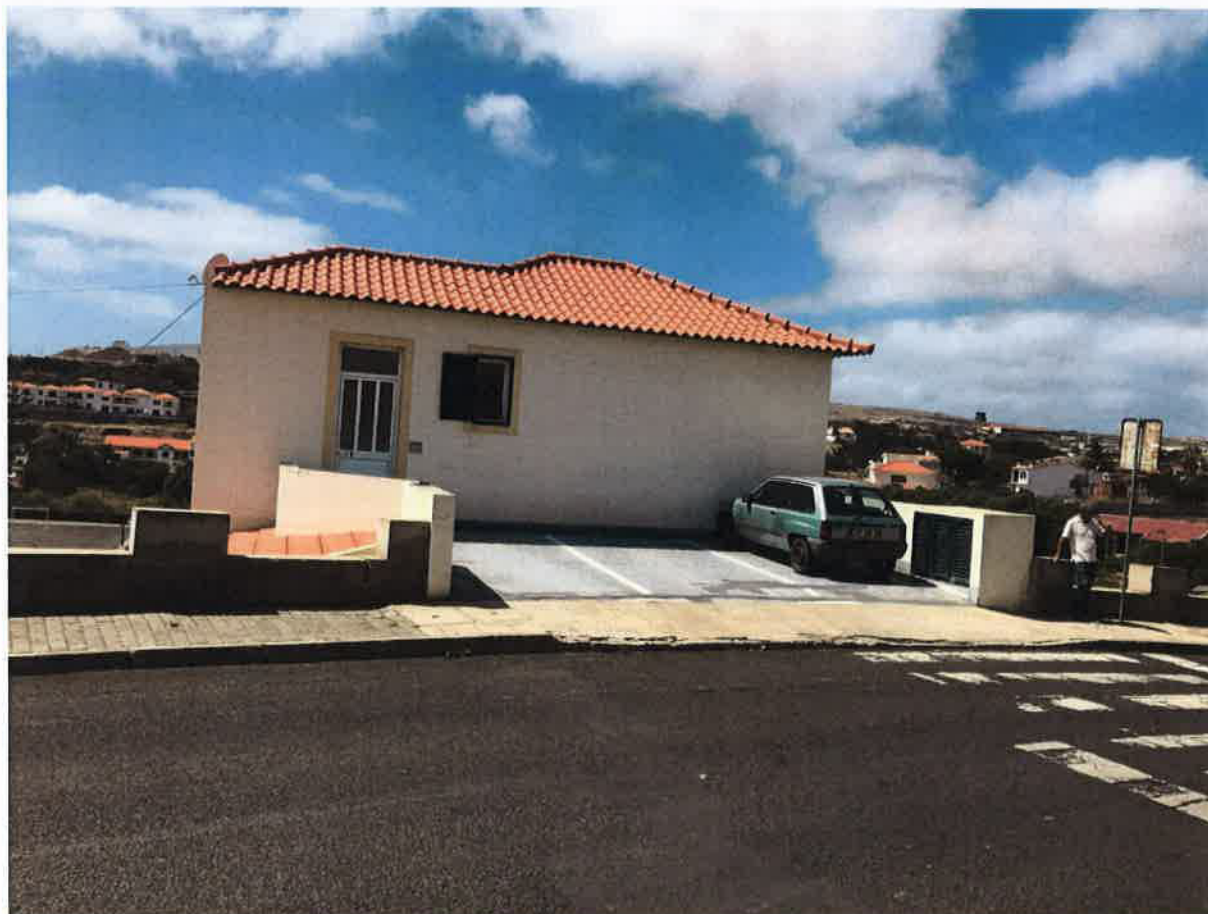
**Fotografia 7-** Pavimento da estrada regional ER 120 na zona da vivenda

Nesta zona o pavimento da estrada regional ER 120 apresenta-se bastante fissurado principalmente nos passeios junto à ligação com a laje da vivenda.

Observa-se que as fendas da laje da casa têm vindo ao longo do tempo a ser reparadas.

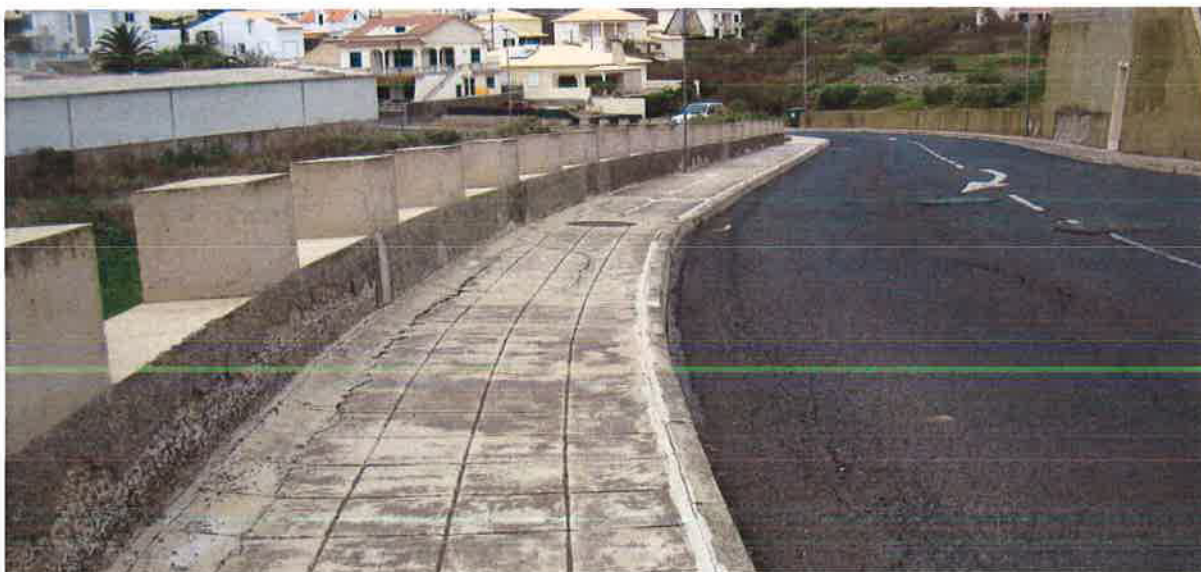
**Fotografia 8-** Pormenor da ligação do passeio ao tramo norte do muro de suporte onde se observam as maiores deformações

As deformações máximas do pavimento da estrada observam-se na ligação dos passeios ao muro onde as deformações são da ordem dos 20 cm.

É possível observar que ao longo do tempo as fendas têm sido seladas, observando-se diferentes fases de selagem.

- selagem de todas as fendas existentes no pavimento, nos passeios e na ligação da vivenda ao muro antes do início do próximo período de chuvas;
- inspeção dos coletores de água, de saneamento e de drenagem da estrada com o objetivo de avaliar se as deformações observadas na superfície do terreno levaram ao mau funcionamento de cada um destes sistemas; caso sejam detetadas fendas ou roturas nestas condutas estas deverão ser substituídas ou proceder-se à sua selagem;
- restrição ao mínimo possível do trânsito pesado neste trecho de estrada;

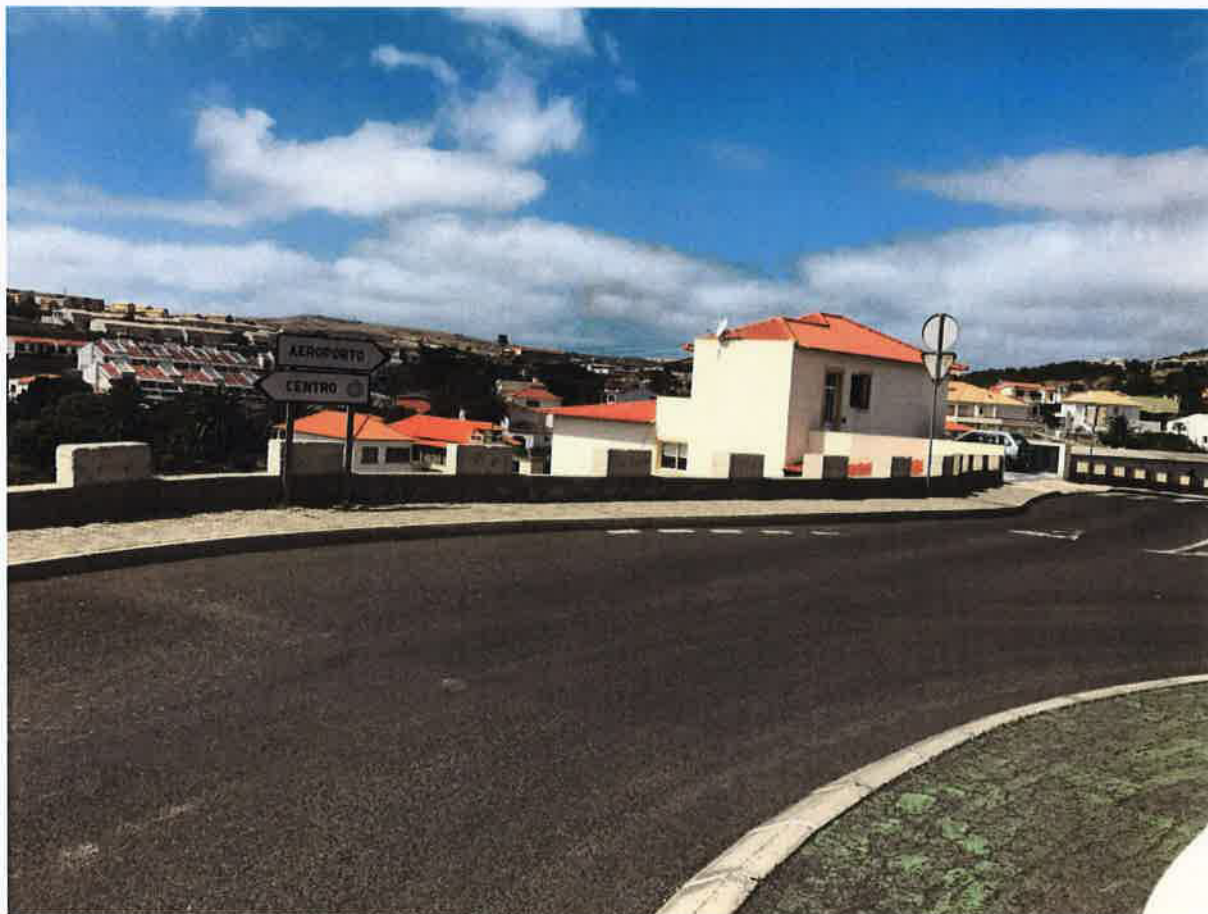
**Fotografia 9-** Vista geral do pavimento na zona do tramo sul do muro de suporte

Nesta zona do muro não se observam nem fendas nem deformações quer no pavimento da estrada quer nos passeios e lancis da rotunda.

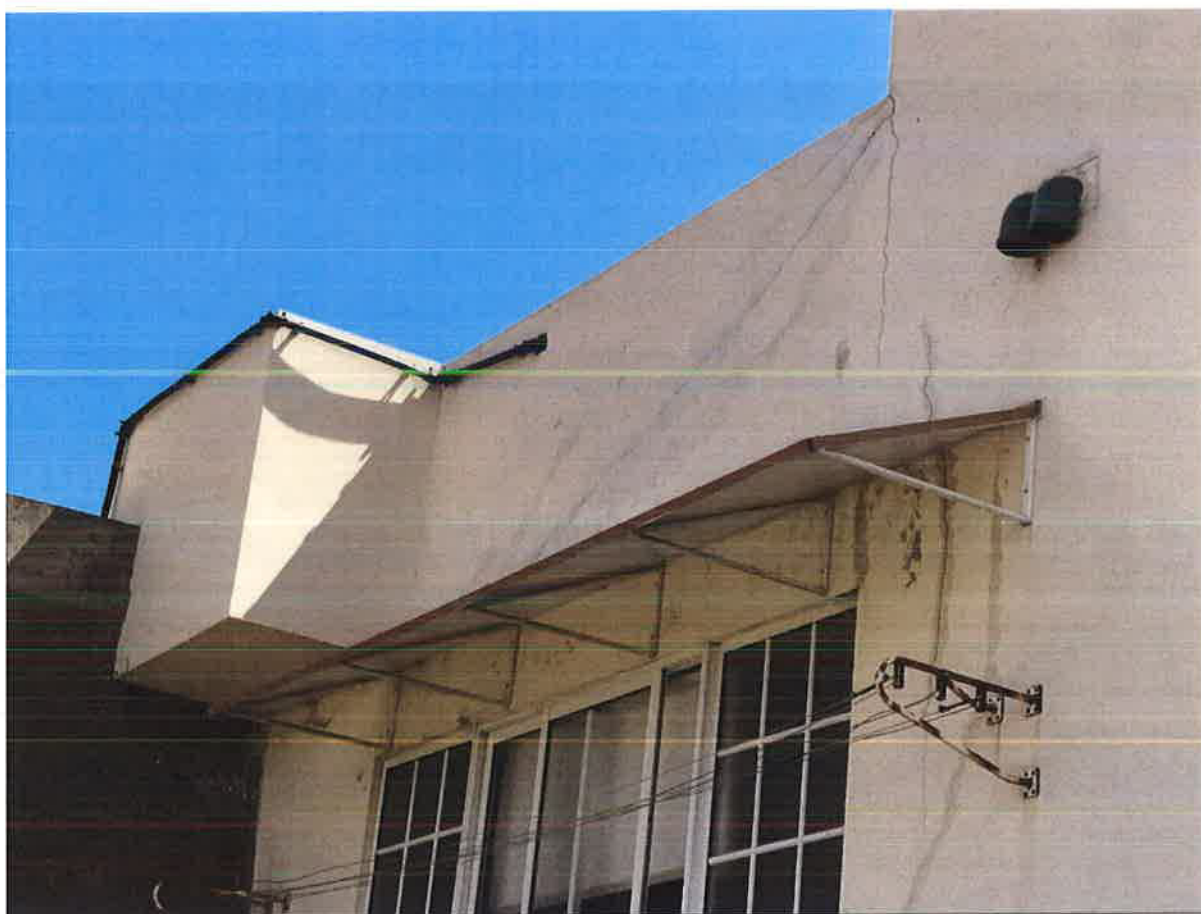
**Fotografia 10-** Pormenor da parede norte da vivenda

A parede norte da casa apresenta bastantes fissuras as quais têm sido reparadas ao longo do tempo, indiciando que esforços gerados pelo terreno e pelo muro estão a ser descarregados nas paredes da vivenda e a ser suportados em parte por esta.

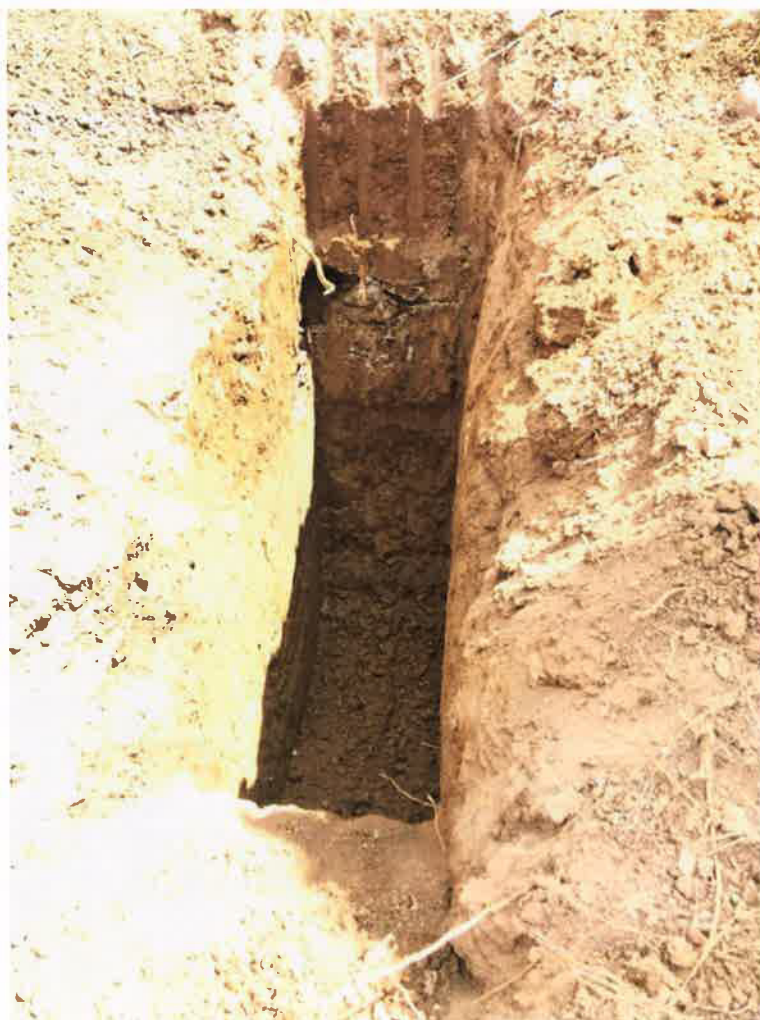
**Poço P1 (profundidade, 2,9 m)**

A fundação do muro foi reconhecida a uma profundidade aproximada de 1,0 m pelo que o muro se encontra fundado em aterros

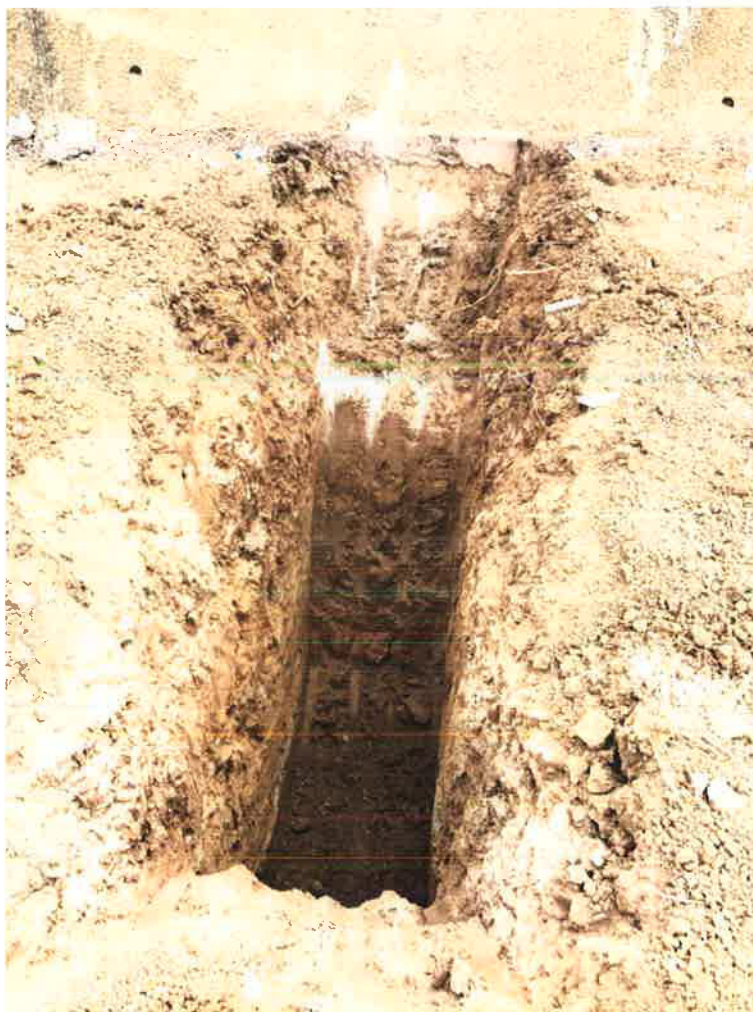
**Poço P2 (profundidade, 2,9 m)**

Os aterros apresentam um grau de saturação elevado

A fundação do muro foi reconhecida a uma profundidade aproximada de 1,1 m pelo que o muro se encontra fundado em aterros
