## BENEFICIAÇÃO GERAL DO EDIFÍCIO PRINCIPAL DO MUSEU ETNOGRÁFICO DA MADEIRA, RIBEIRA BRAVA

### MEMÓRIA DESCRITIVA E JUSTIFICATIVA - ARQUITETURA

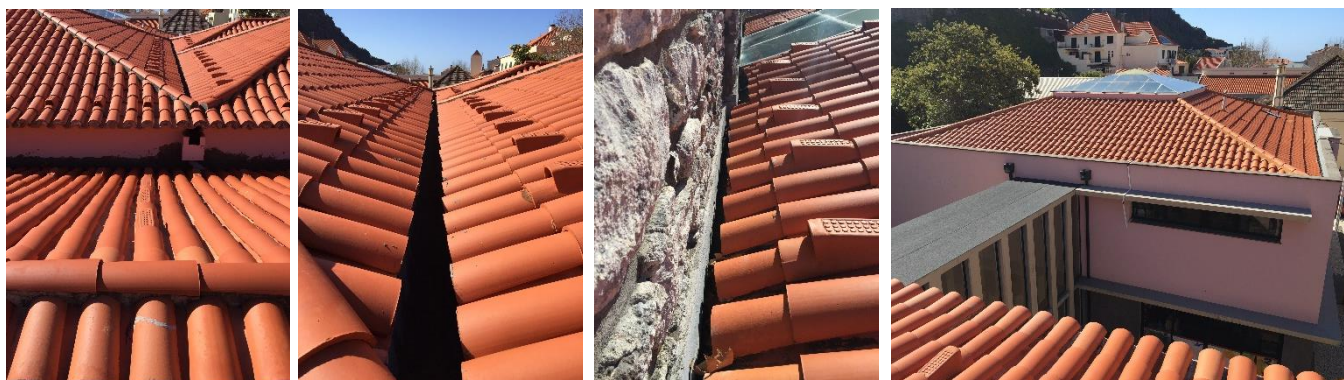
Nos últimos anos têm vindo a verificar-se problemas recorrentes de infiltrações de águas pluviais através das coberturas do edifício antigo, que colocam em risco, tanto os elementos construtivos e arquitetónicos do imóvel, como o acervo existente no seu interior. Para além da cobertura e do respetivo sistema de drenagem de águas pluviais, as fachadas apresentam também sinais de degradação decorrente da falta de ações de manutenção ao longo da última década, destacando-se as pinturas exteriores de paredes e muros, os gradeamentos metálicos de janelas e muros, os portões metálicos, as janelas e portas em madeira, os isolamentos de caixilharias em alumínio e outras patologias identificadas ao longo de diversas vistorias. Os problemas verificados nos elementos exteriores traduzem-se também nos espaços interiores do Museu, sobretudo ao nível das pinturas de paredes e tetos e dos pavimentos em madeira.

17 a 19. Caleiras e respetivas caixas de ligação nas coberturas do edifício antigo com impermeabilização insuficiente ou danificada  
20. Impermeabilização danificada no encontro da cobertura da passagem com as paredes exteriores dos edifícios novo e antigo

Atendendo aos problemas referidos acima, torna-se necessário e urgente rever todo o sistema de drenagem de águas pluviais existente nas coberturas, sobretudo no edifício antigo, reforçando a impermeabilização de caleiras e das respetivas zonas de transição entre paredes verticais e as várias coberturas existentes, assim como as ligações com os vários tubos de queda. Nesse sentido, propõe-se a revisão de toda a área das coberturas com substituição de telhas partidas ou danificadas; o levantamento de algumas fiadas de telha e da subtelha existente nas áreas das coberturas mais próximas das caleiras, nomeadamente numa faixa com aproximadamente 1,25m de largura; a reparação das caleiras incluindo a verificação das pendentes, a impermeabilização dos canais de escoamento com membrana líquida e a colocação de uma caleira sobreposta em chapa de zinco com aba de 1,00m sob as telhas e a subtelha, e finalmente o reassentamento da subtelha e das telhas removidas anteriormente. No corpo correspondente à passagem entre o edifício novo e o antigo, deverá ser executada nova impermeabilização das áreas de contacto entre a laje de cobertura e as paredes contíguas dos volumes mais altos. No edifício novo, deverão ainda ser revistos e, se necessário, reparados todos os capeamentos em cantaria basáltica das paredes exteriores.

- 1.4. Reparação/execução de caleiras com argamassa à base de cal e areia lavada no encontro entre coberturas, incluindo o alargamento, se possível, e a correção de pendentes, se necessário, de forma a garantir um correto escoamento das águas, e aplicação de membrana elástica líquida com fibras impermeabilizantes do tipo MAPEI AQUAFLEX ROOF ou equivalente. Colocação de chapa em zinco com aba de 100cm sob as telhas e sob a subtelha, incluindo todos os remates e soldaduras necessários para uma perfeita estanquidade;

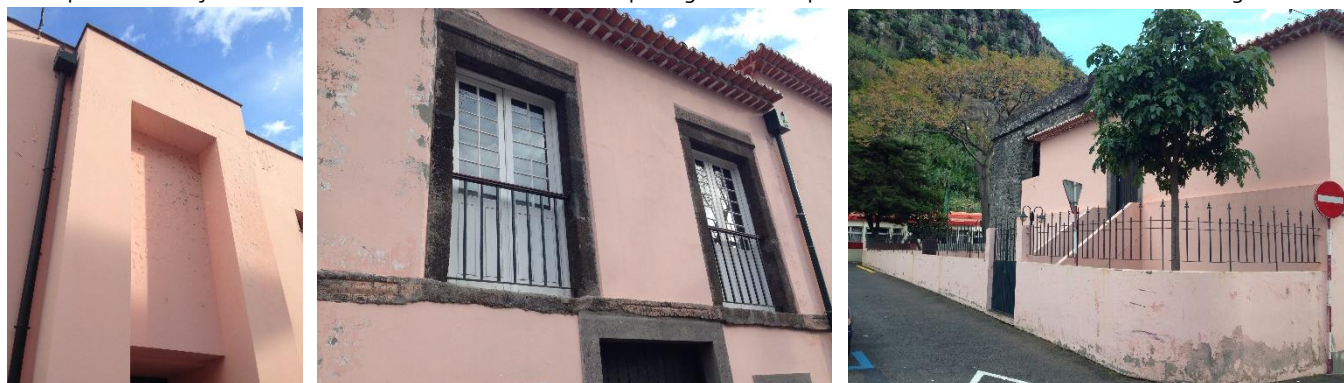
21 a 23. Pormenores das paredes e muros exteriores e muro – destaque de rebocos e pinturas e degradação de vãos em madeira

Relativamente à intervenção a realizar nas fachadas do Museu, deverão ser removidas todas as camadas de tinta de existentes, recuperados todos os rebocos e executada nova pintura com tinta à base de silicatos. Na fachada norte do edifício antigo, propor-se a impermeabilização das áreas de parede horizontais, assim como a execução de impermeabilização pelo exterior da parede exterior em contacto com o solo na área correspondente à sala do Trigo, no piso térreo, implantada a uma cota inferior ao pátio. A intervenção deverá também incidir sobre todos os vãos em madeira (portas e janelas) e sobre todos os elementos metálicos existentes nas fachadas (tubos de queda e gradeamentos de janelas), sendo que no corpo da passagem e no edifício novo deverão ser revistas todas as caixilharias de alumínio assinaladas, nomeadamente ao nível dos isolamentos.

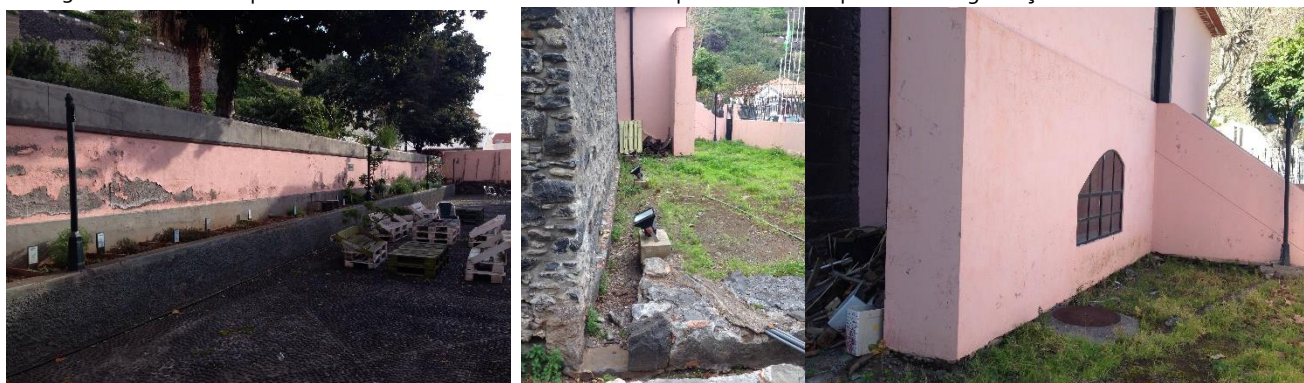
No pátio do Museu, a área a norte apresenta-se sem revestimento de pavimento, não sendo por isso possível a sua utilização pelos visitantes.

23. Pátio nascente – degradação de pinturas em muros exteriores | 24 e 25. Pátio norte – inexistência de revestimento de pavimento

- 8.4. Execução de calçada em calhau rolado, argamassada com terra e areia e devidamente compactada, na área correspondente ao pátio norte. Inclui integração dos vestígios de calçada existente e picagem de argamassas em excesso existentes;

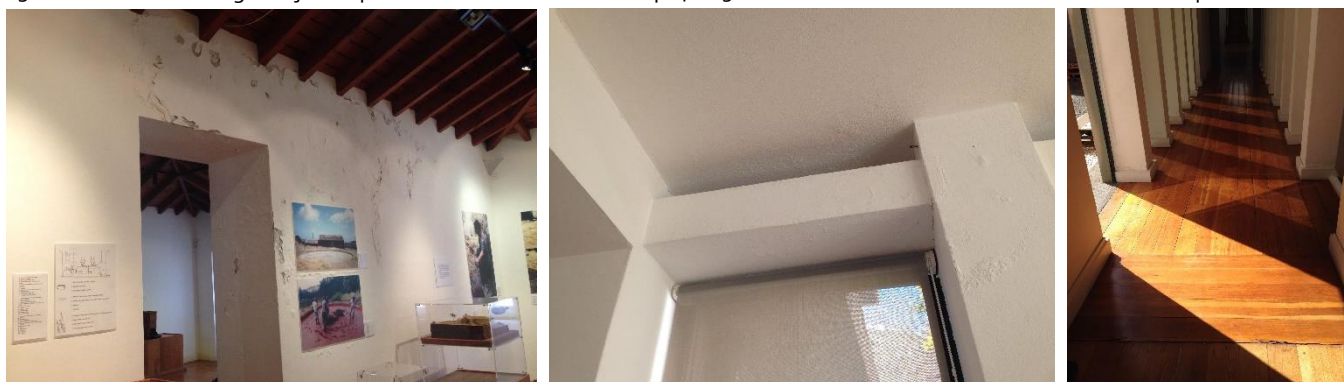
26. Sala de exposição – degradação de rebocos e pinturas interiores | 27. Passagem – destaque de pinturas em paredes e tetos  
28. Degradação pontual de pavimentos em madeira

Nos espaços interiores, e tendo em conta que os problemas com infiltrações são mais graves no edifício antigo, as salas de exposição permanente serão alvo de uma intervenção mais abrangente, nomeadamente ao nível da recuperação de rebocos e pintura das áreas com sinais de humidade, assim como a reparação/substituição de algumas áreas do pavimento em madeira que foram danificadas pela constante entrada de água através das coberturas. Propõe-se ainda a criação de um novo acesso à estrutura do engenho a partir da sala do Lagar, no piso 1, constituído por um passadiço com estrutura metálica junto à

- 6.2. Reparação pontual do soalho nas salas de exposição permanente (edifício antigo), incluindo o levantamento das áreas onde o pavimento se encontra empolado, substituição de tábuas danificadas ou apodrecidas por novas tábuas em madeira idêntica à existente ou madeira de boa qualidade tendo como referência a madeira de castanho, cortes e remates nas tábuas existentes para alargamento das juntas (se necessário), tratamento anti xilófago das novas madeiras a introduzir aplicado previamente à sua aplicação no local;
