**Substituição de coletor pluvial danificado junto à Rua "O",  
em S. Domingos, Santarém / Projeto de durabilidade**

**Projeto de execução**

**Memória descritiva e justificativa**

**Município de Santarém**  
**Câmara Municipal**

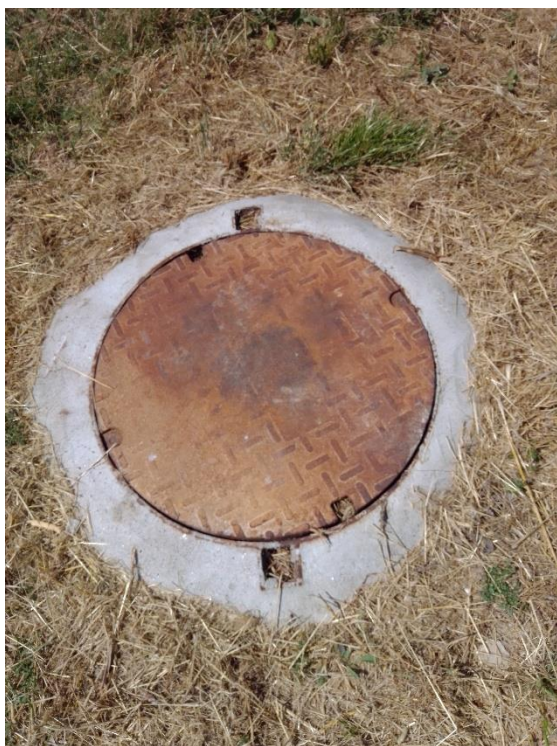
No que diz respeito às condições de acesso ao interior das câmaras de visita, verifica-se a inexistência de degraus, apresentado os dispositivos de acesso à superfície a situação documentada nas fotos abaixo.

Foto 3: Aspeto da superfície da câmara P1.

Todas as câmaras de visita ficarão munidas de fundo plano sem retenção de areias, cobertura com cúpula excêntrica e tampa em ferro fundido e com degraus no interior.

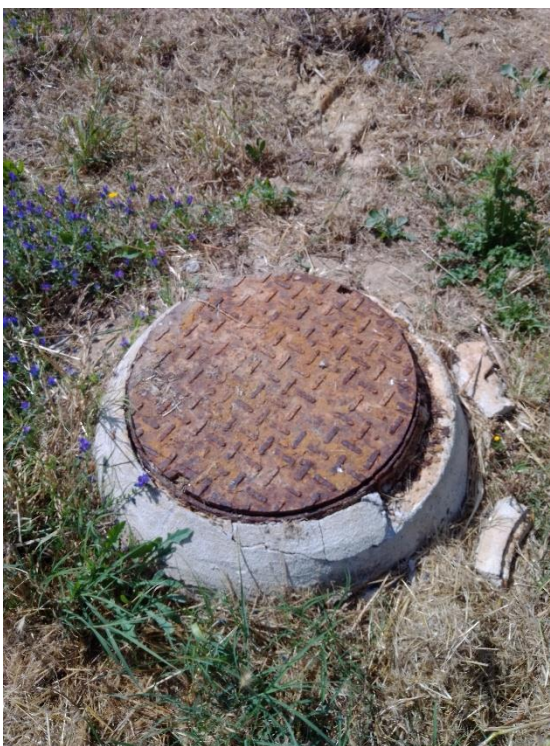
Foto 4: Aspeto da superfície da câmara P2.

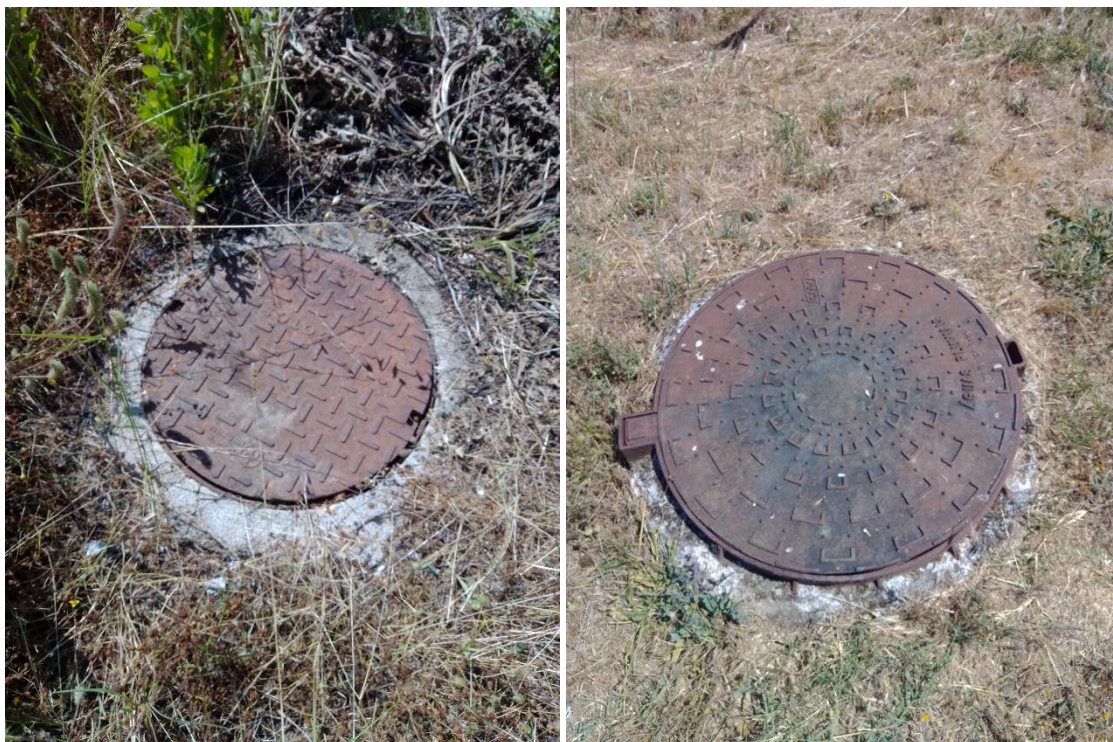
Foto 5: Aspeto da superfície da câmara P4.

Foto 6: Aspeto da superfície da câmara P6.
