Relatório :  
DVD2

## Relatório de Inspeção TV

| Data :<br><b>13-08-2018</b> | Tipo de rede:<br><b>Pluvial</b> | Tempo :<br><b>Sol</b> | Operador :<br><b>Fábio Bento</b> | Troço :<br><b>1</b> | Cliente:<br><b>Águas de Santarém</b> |

| Obra: <b>Urb. Quinta das Cortezas</b> | Caixa Jusante : <b>Cx. 3</b> |

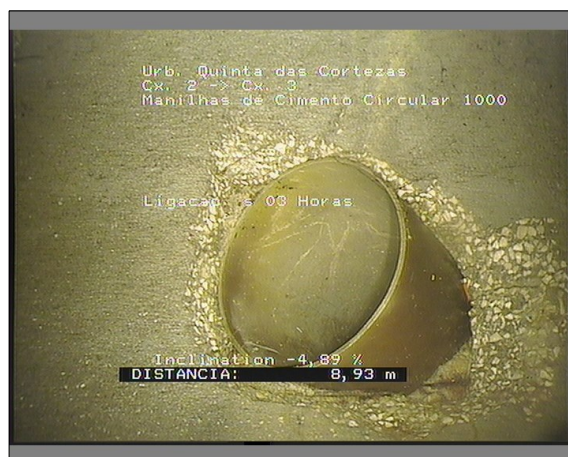
Fotografia: 1D110857Cx. 2Cx. 3\_A.JPG  
8,92m, Ligacao Às 03 Horas

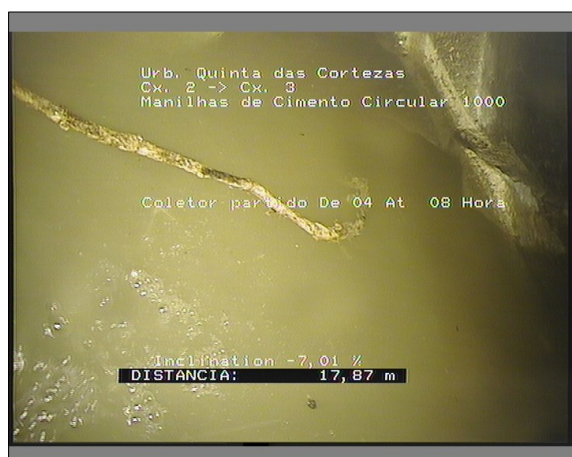
Fotografia: 1D111832Cx. 2Cx. 3\_A.JPG  
17,87m, Coletor partido De 04 Até 08 Horas

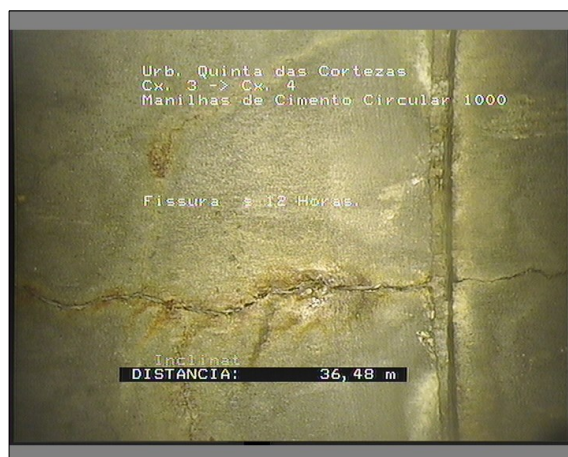
36,48 CEST Fissura Às 12 Horas.

Fotografia: 2D112621Cx. 3Cx. 4\_A.JPG  
36,48m, Fissura Às 12 Horas.

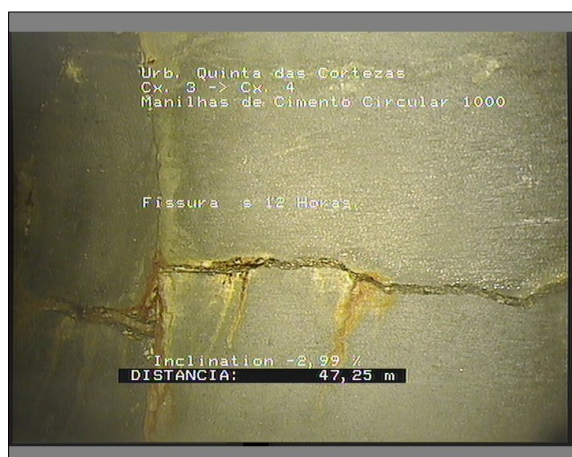
47,25 CEST Fissura Às 12 Horas.

Fotografia: 2D112739Cx. 3Cx. 4\_A.JPG  
47,25m, Fissura Às 12 Horas.

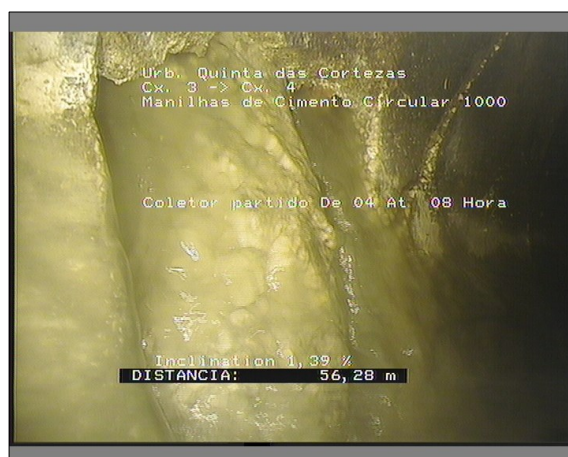
56,28 CP Coletor partido De 04 Até 08 Horas

Fotografia: 2D112926Cx. 3Cx. 4\_A.JPG  
56,28m, Coletor partido De 04 Até 08 Horas

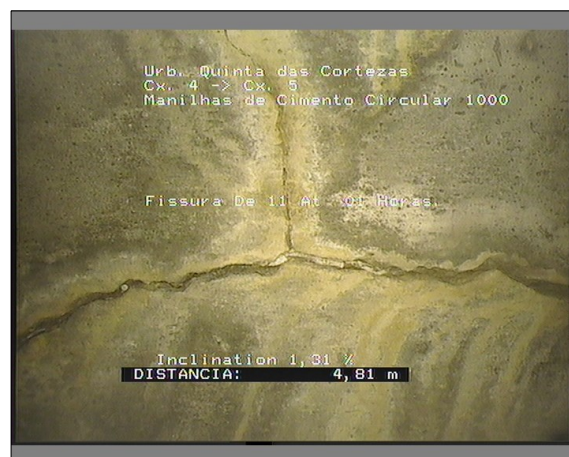
Fotografia: 3D123112Cx. 4Cx. 5\_A.JPG  
4,8m, Fissura De 11 Até 01 Horas.

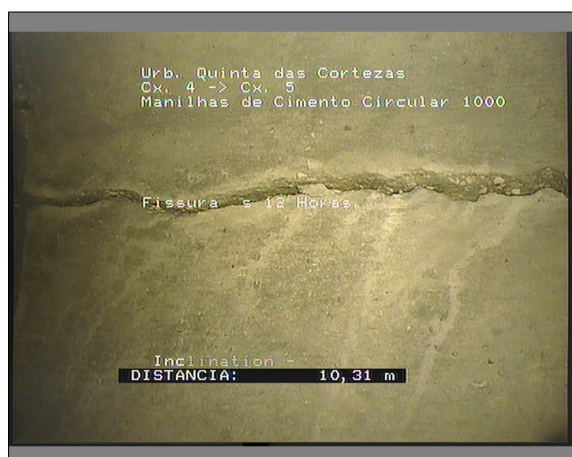
Fotografia: 3D123231Cx. 4Cx. 5\_A.JPG  
10,31m, Fissura Às 12 Horas.

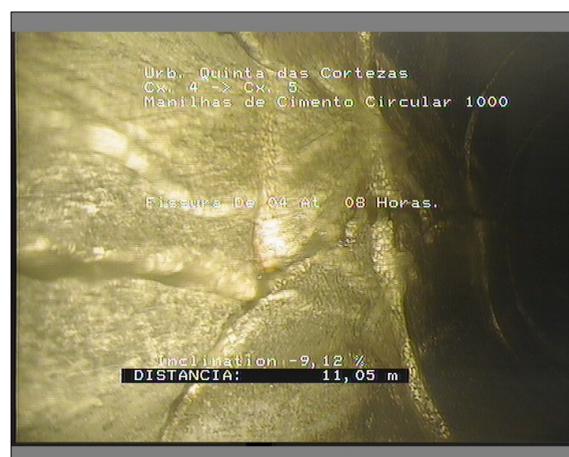
Fotografia: 3D123307Cx. 4Cx. 5\_A.JPG  
11,05m, Fissura De 04 Até 08 Horas.

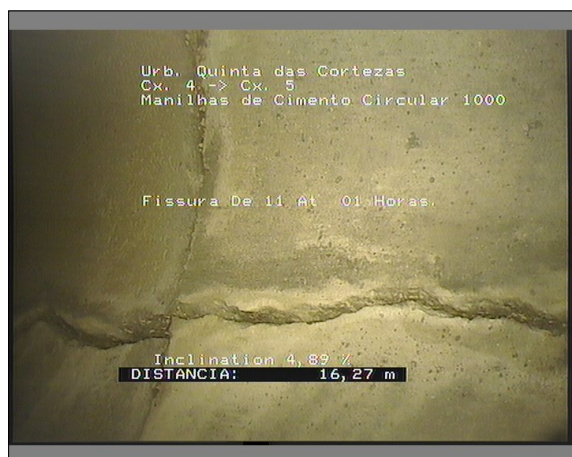
Fotografia: 3D123425Cx. 4Cx. 5\_A.JPG  
16,27m, Fissura De 11 Até 01 Horas.

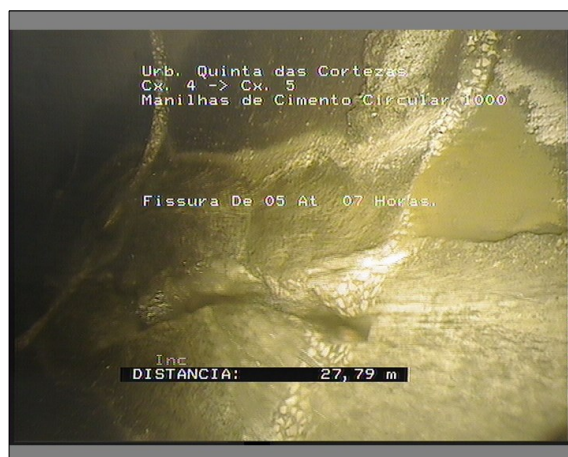
Fotografia: 3D123637Cx. 4Cx. 5\_A.JPG  
27,78m, Fissura De 05 Até 07 Horas.

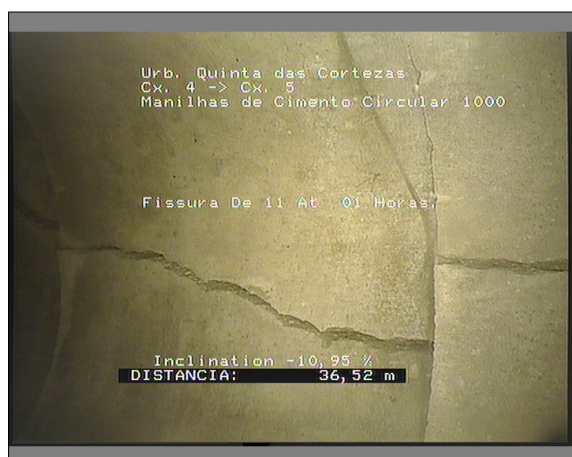
Fotografia: 3D123743Cx. 4Cx. 5\_A.JPG  
36,52m, Fissura De 11 Até 01 Horas.

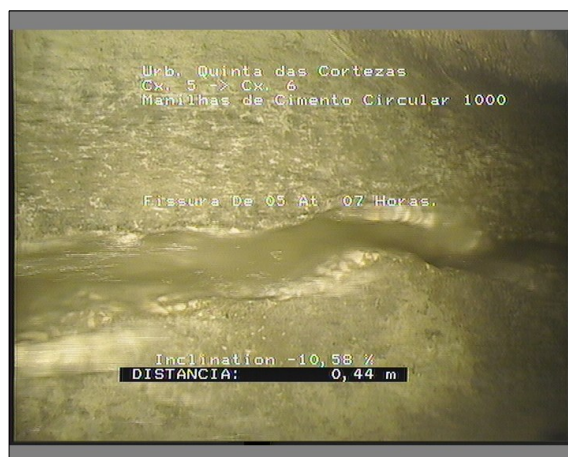
Fotografia: 4D124847Cx. 5Cx. 6\_A.JPG  
0,44m, Fissura De 05 Até 07 Horas.

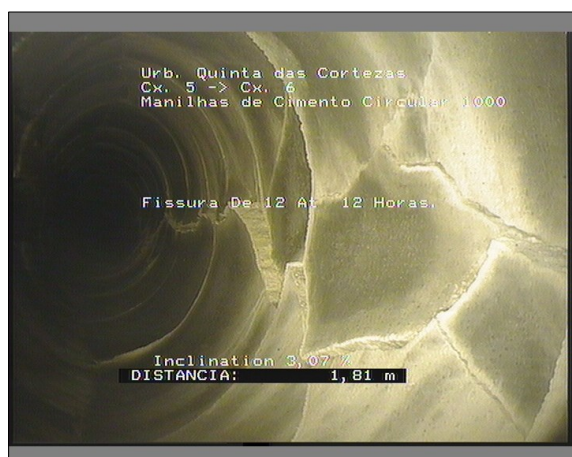
Fotografia: 4D124940Cx. 5Cx. 6\_A.JPG  
1,81m, Fissura De 12 Até 12 Horas.

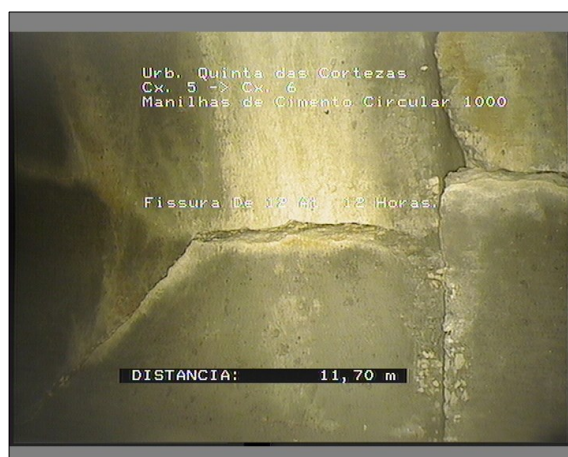
Fotografia: 4D125151Cx. 5Cx. 6\_A.JPG  
11,7m, Fissura De 12 Até 12 Horas.

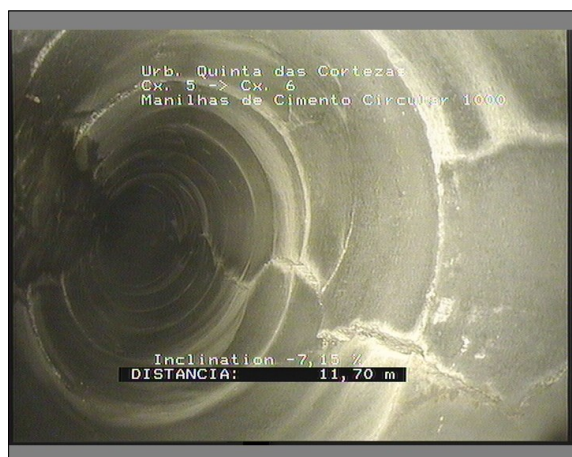
Fotografia: 4D125202Cx. 5Cx. 6\_B.JPG  
11,7m, Fissura De 12 Até 12 Horas.

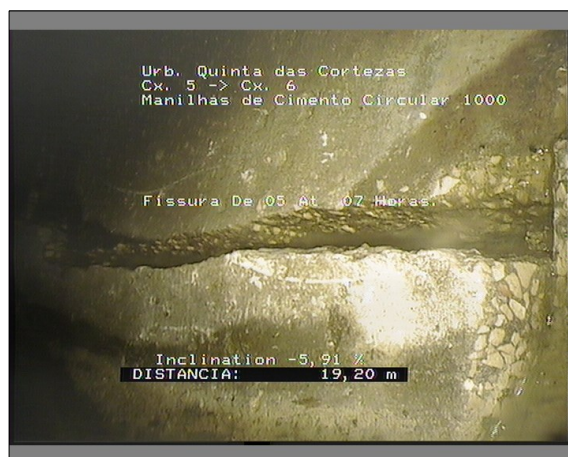
Fotografia: 4D125307Cx. 5Cx. 6\_A.JPG  
19,2m, Fissura De 05 Até 07 Horas.

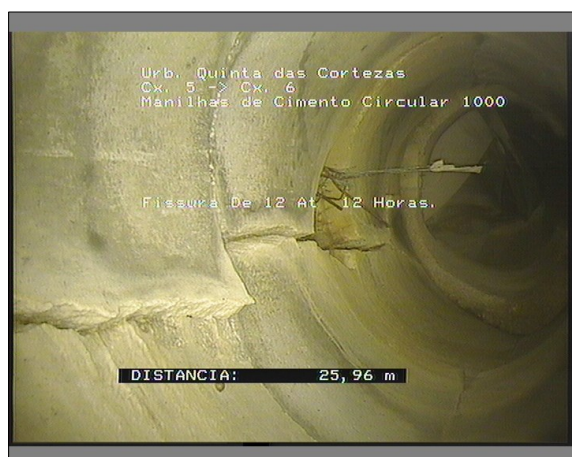
Fotografia: 4D125421Cx. 5Cx. 6\_A.JPG  
25,96m, Fissura De 12 Até 12 Horas.

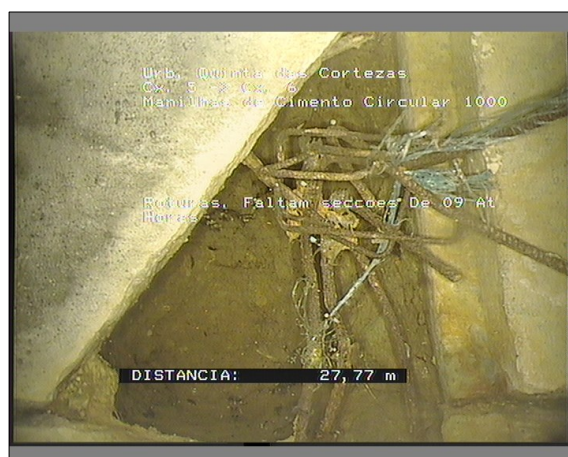
Fotografia: 4D125527Cx. 5Cx. 6\_A.JPG  
27,77m, Roturas. Faltam seccoes De 09 Até 12 Horas

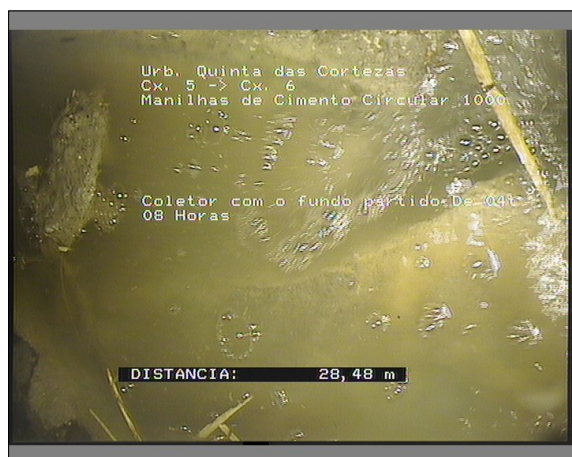
Fotografia: 4D125638Cx. 5Cx. 6\_A.JPG  
28,44m, Coletor com o fundo partido De 04 Até 08 Horas

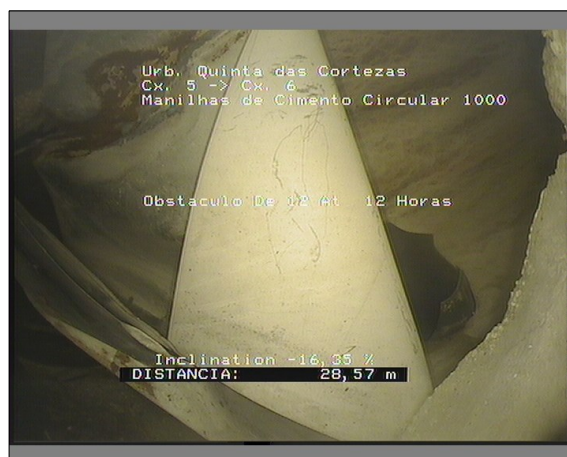
Fotografia: 4D130240Cx. 5Cx. 6\_A.JPG  
28,67m, Obstaculo De 12 Até 12 Horas

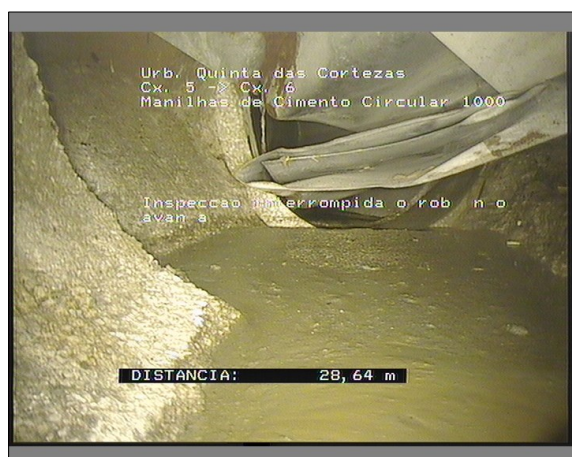
Fotografia: 4D130401Cx. 5Cx. 6\_A.JPG  
28,74m, Inspeccao interrompida o robô não avança

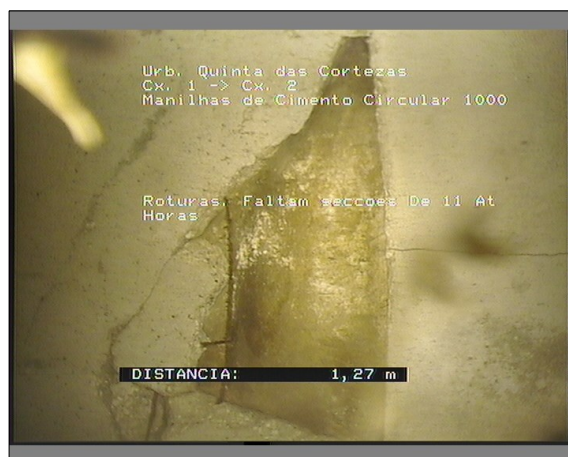
Fotografia: 5D145622Cx. 1Cx. 2\_A.JPG  
1,27m, Roturas. Faltam secções De 11 Até 01 Horas

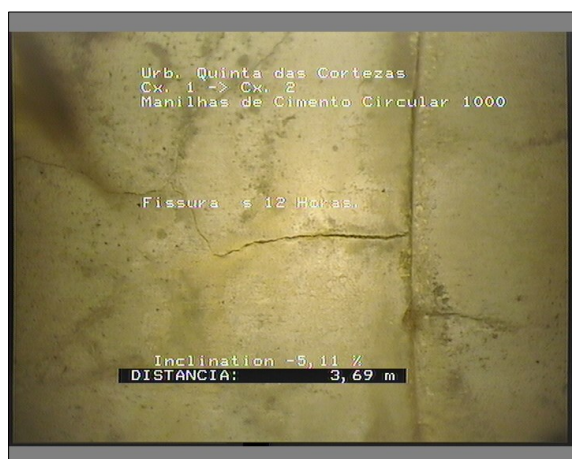
Fotografia: 5D145726Cx. 1Cx. 2\_A.JPG  
3,69m, Fissura Às 12 Horas.

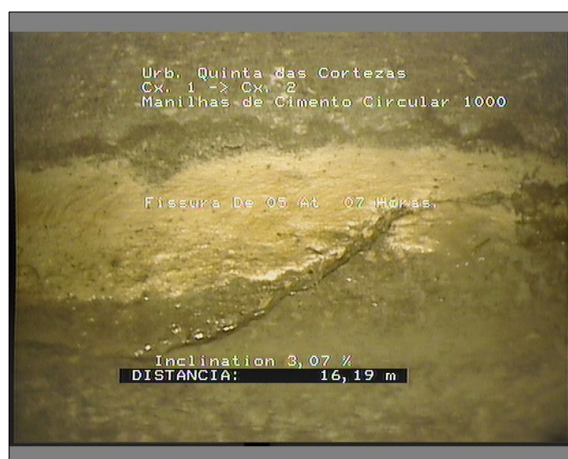
Fotografia: 5D145908Cx. 1Cx. 2\_A.JPG  
16,18m, Fissura De 05 Até 07 Horas.

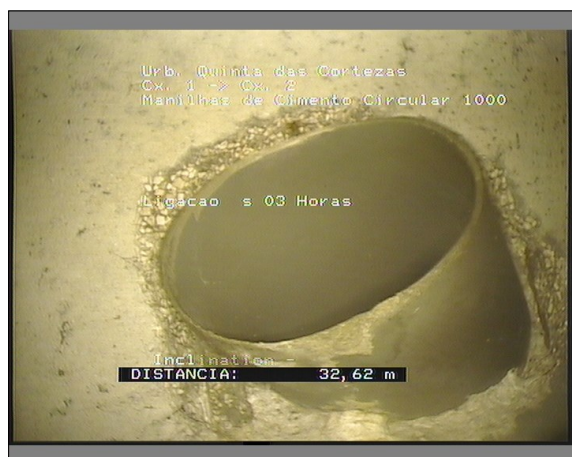
Fotografia: 5D150053Cx. 1Cx. 2\_A.JPG  
32,62m, Ligacao Às 03 Horas

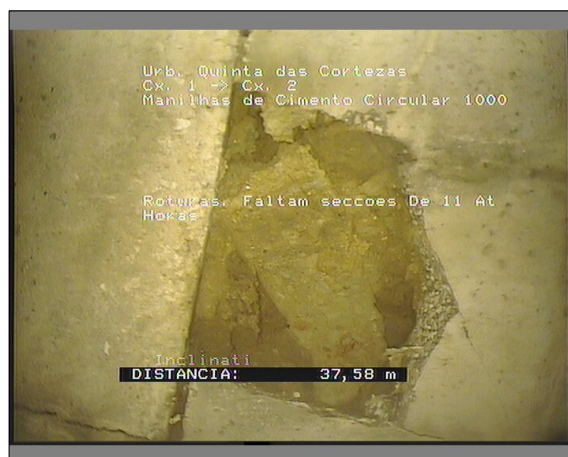
Fotografia: 5D150251Cx. 1Cx. 2\_A.JPG  
37,58m, Roturas. Faltam seccoes De 11 Até 01 Horas

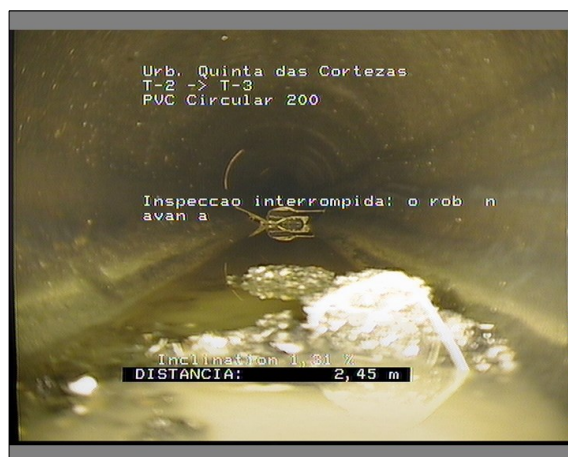
Fotografia: 6D163615T-2T-3\_A.JPG  
2,45m, Inspeccao interrompida: o robô não avança
