**SANTA CASA DA MISERICÓRDIA DE LISBOA**

**Avenida Infante D. Henrique, 367  
Lisboa**

**Relatório de  
Estudo Preliminar**

**14 de Fevereiro de 2020**

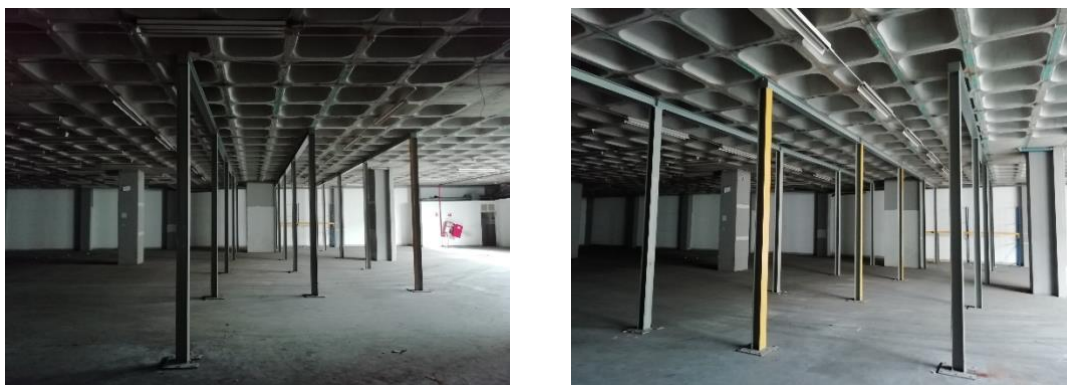
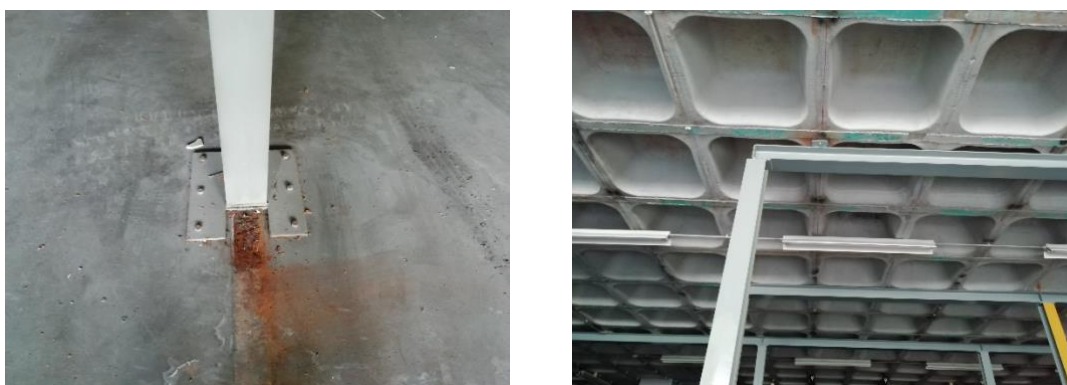
Regista-se a existência de uma estrutura metálica entre o piso -1/cave e o teto (que constitui a laje do piso 0/subcave). Esta estrutura é constituída por montantes e vigas metálicas, distribuídos em três alinhamentos (ver planta do levantamento). Os montantes estão fixos ao pavimento através de uma chapa metálica e parafusos e as vigas apoiam-se nos montantes e são fixas à face inferior da laje do piso superior.

Figura 3 – Vista geral da estrutura metálica localizada no piso -1/cave.

Figura 4 – Pormenores da estrutura (base de apoio, ligação montante /viga).

Não temos dados que permitam concluir se estes elementos constituem um reforço estrutural, em função de sobrecargas a aplicar na área de influência da estrutura metálica, ou se estes elementos constituíam o apoio a equipamentos da oficina.

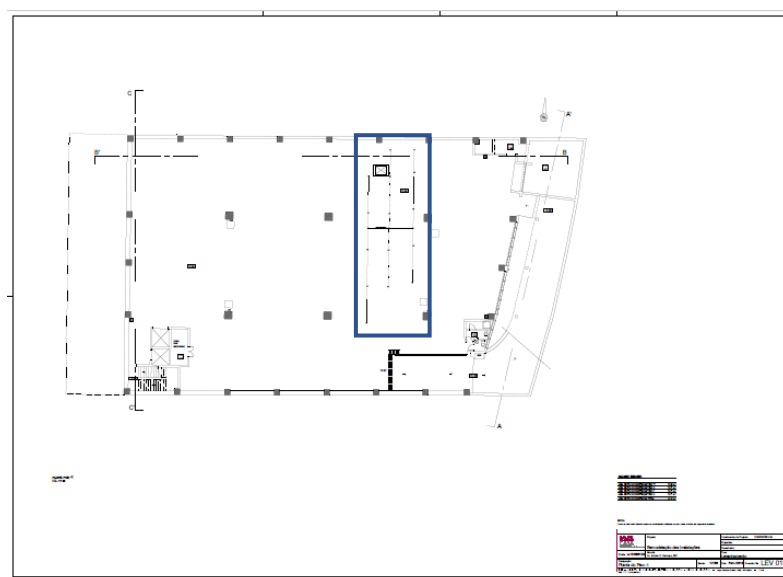
Figura 5 – Estrutura metálica - Planta de localização.

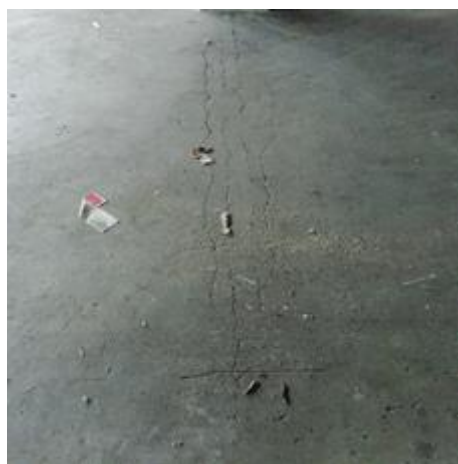
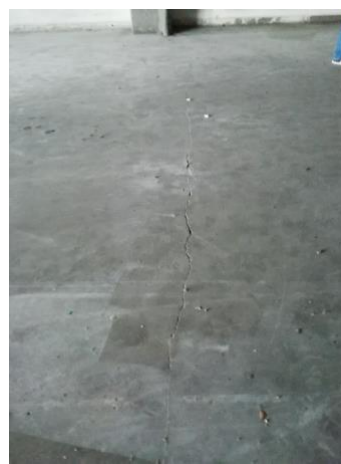
O pavimento apresenta alguma fissuração orientada no eixo dos pilares, principalmente nos pisos 0/subcave e piso 1. As fissuras são de pequena dimensão e podem resultar de efeitos diferidos resultantes do processo de execução, não se evidenciando como uma patologia da estrutura.

Figura 6 – Fissuração localizada nos pisos de piso 0/subcave e piso 1.

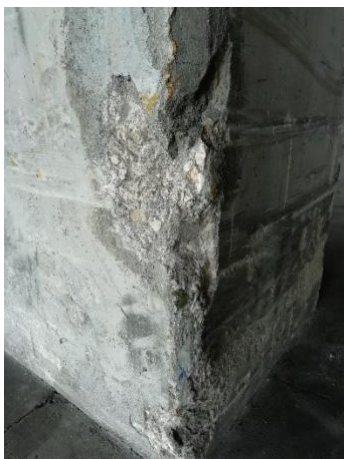
Figura 7 – Pilar do piso 1.

Os pilares apresentam alguns danos, eventualmente resultantes da atividade que era desenvolvida nestes espaços, isto é, apresentam cantos fragmentados, sendo em alguns casos visível a armadura longitudinal.

Não é visível fissuração nem deformações ao longo da altura dos pilares, o que sugere que estes elementos estruturais estarão em boas condições.

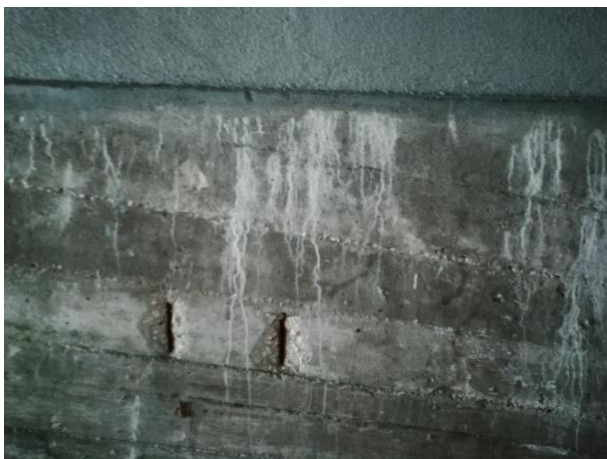
Nas vigas laterais à rampa interior é possível observar zonas onde a superfície de betão está fragmentada, sendo possível visualizar as armaduras, neste caso as armaduras transversais.

Não é visível a fissuração transversal ou longitudinal, no entanto é visível em alguns casos, escorrimentos brancos.

Figura 8 – Viga da rampa interior.

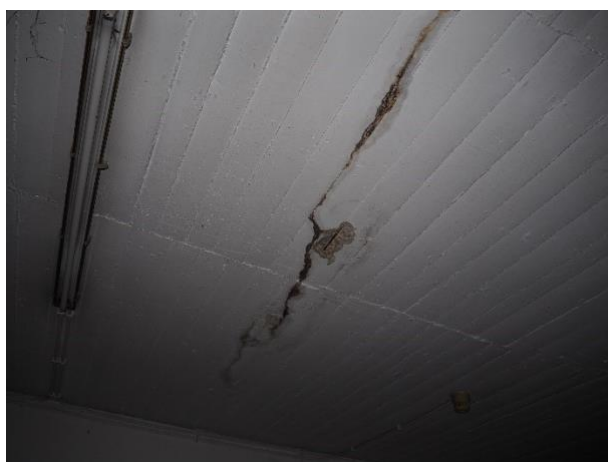
Destacamos duas situações que evidenciam patologias resultantes do edifício estar fechado e não ter tido manutenção. A primeira situação está documentada na foto da Figura 9. Trata-se da face inferior da rampa exterior de acesso à cave.

Existem umas fissuras perpendiculares ao eixo da rampa e com uma coloração acastanhada. O estado revela que a laje não foi impermeabilizada e que a quantidade de água que passou já afetou as armaduras, daí a cor “acastanhada”.

Estas fissuras pela sua extensão e dimensão indiciam uma situação de degradação das armaduras, pelo que requerem uma atenção numa fase de intervenção em obra.

Figura 9 – Face inferior da rampa exterior de acesso ao piso -1/cave.

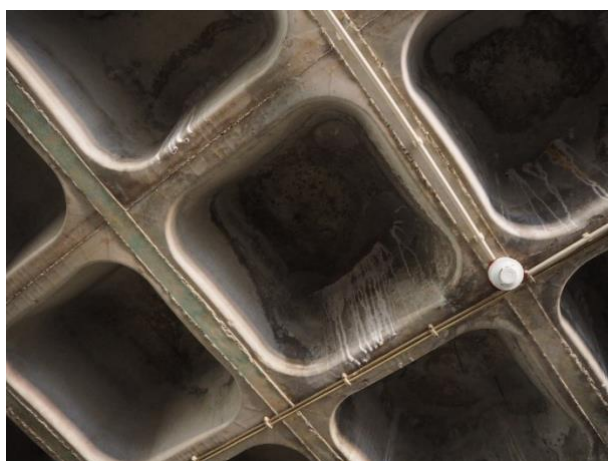
A segunda situação refere-se à face inferior da laje da cobertura que, como documenta a fotografia seguinte (Figura 10), apresenta cristais resultantes de infiltrações que ocorrem na cobertura. As anomalias relacionadas com a cobertura serão abordadas no ponto “Envoltente exterior e Cobertura”.

Figura 10 – Face inferior da laje de cobertura.

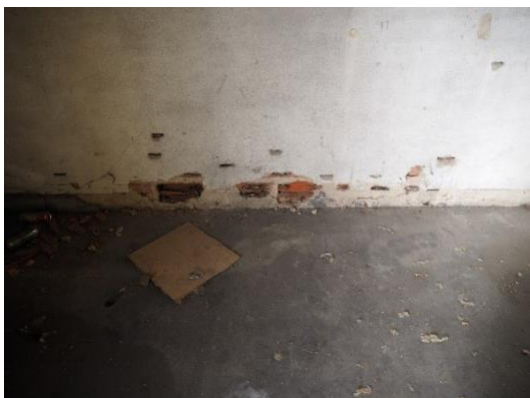
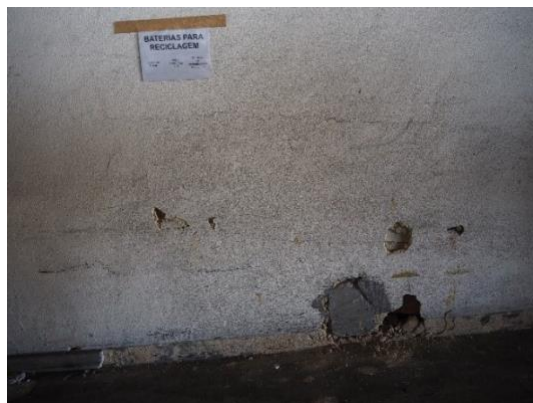
Registamos que na periferia do edifício a parede é do tipo parede dupla (é visível a caixa de ar nas sondagens efetuadas em vários pontos, ver fotos da Figura 13).

Figura 13 – Parede periférica, parede dupla com caixa-de-ar. Piso 1.

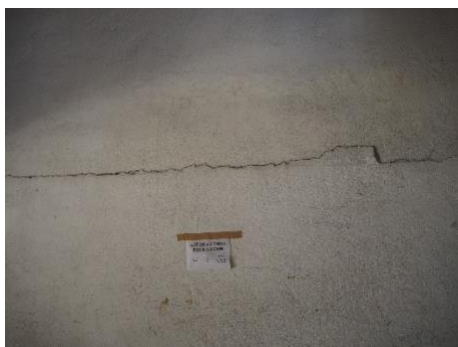
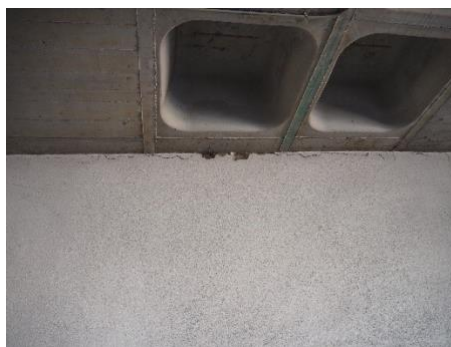
A fissuração em paredes surge em alguns troços das paredes periféricas, como documentado nas fotos seguintes (Figura 14). No caso dos troços de parede junto a lajes, o tipo e configuração das fissuras é associável, como resultado de uma ligação rígida entre a parede e a laje. Sendo suficiente uma pequena deformação da laje para que ocorra a fissuração nesta zona.

Figura 14 – Paredes de alvenaria, fissuração.

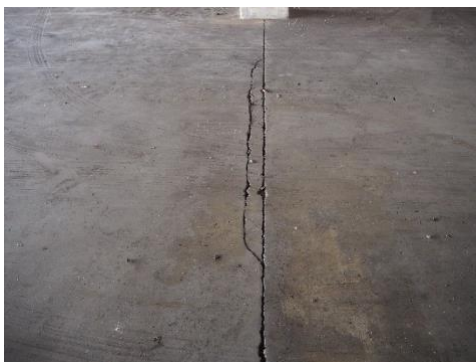
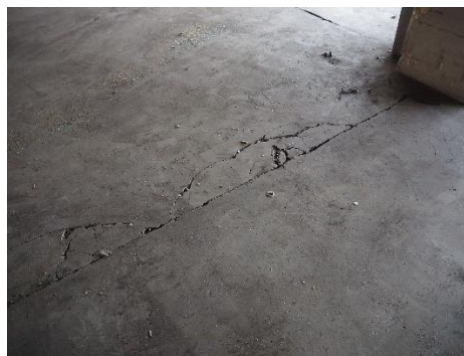
Os pavimentos dos pisos na generalidade estão em boas condições nas zonas que estão visíveis, com exceção do e piso 1, em que se verificam fissuras de grande dimensão, estando a superfície fendilhada (ver fotos Figura 15).

Figura 15 – Pavimento do piso 1. Fendilhação.

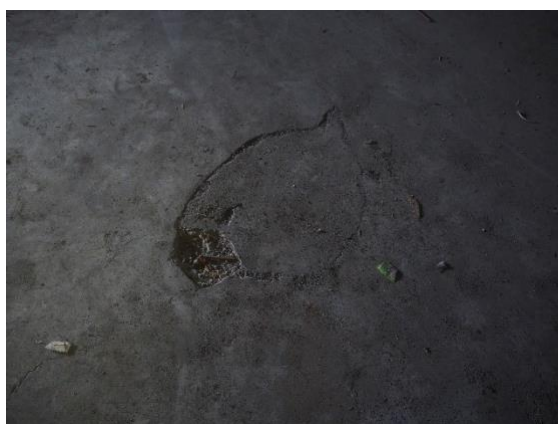
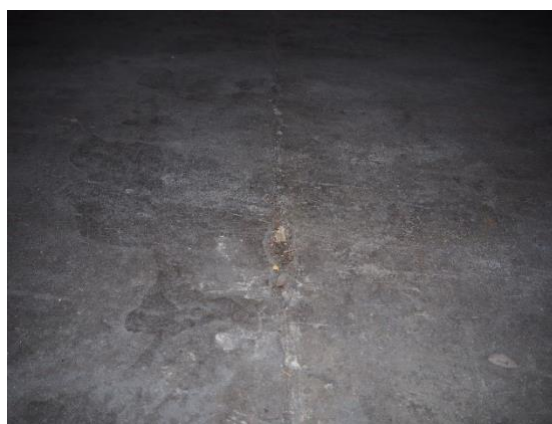
Em determinadas áreas verifica-se que existiram intervenções para reparação dos pavimentos, cujo resultado não é o melhor pois é visível o destacamento de massa, de tal forma que é visível a brita.

Figura 16 – Reparações no pavimento.

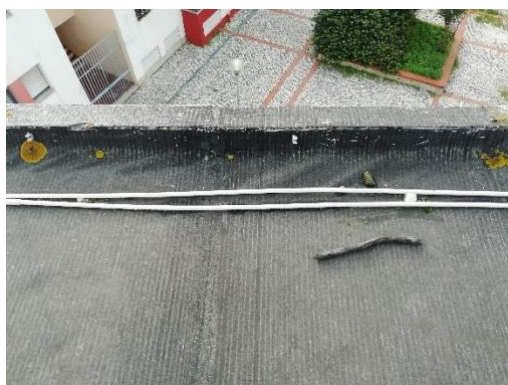
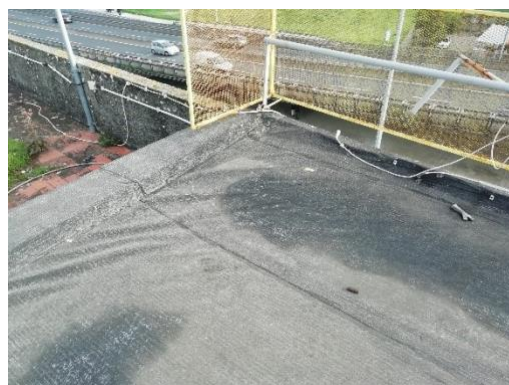
A tela que é do tipo asfáltica com uma armadura de poliéster, apresentando sinais de empolamentos, dos quais resultam bolsas de ar, que constituem pontos suscetíveis de serem perfurados.

A tela em alguns pontos em que já perdeu a camada de proteção superficial e é possível ver a armadura de reforço da tela.

A falta de manutenção permitiu que se desenvolvessem pontualmente alguns “musgos”.

Figura 18 – Cobertura. Vistas para Sul e para Este.

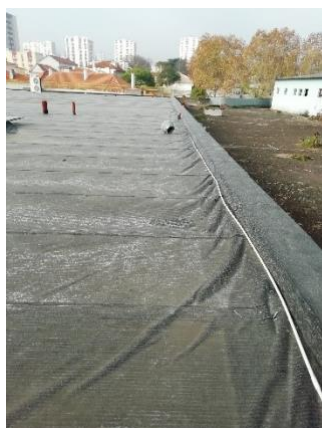
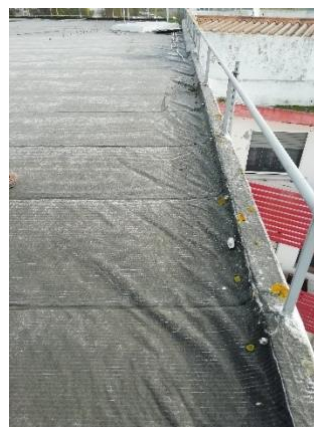
Figura 19 – Cobertura. Vistas para Norte e para Sul.

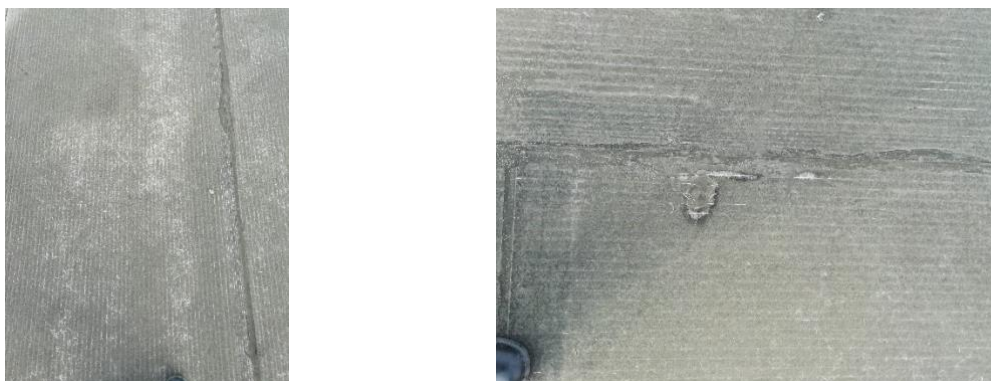
Numa observação mais cuidada é possível verificar que os pontos críticos, como são as juntas entre panos de tela, apresentam desgaste e fissuras resultantes da tração.

Também são visíveis danos na tela, designadamente rasgos, resultantes da utilização inadequada.

Figura 20 - Pormenores de anomalias na tela (exemplo).

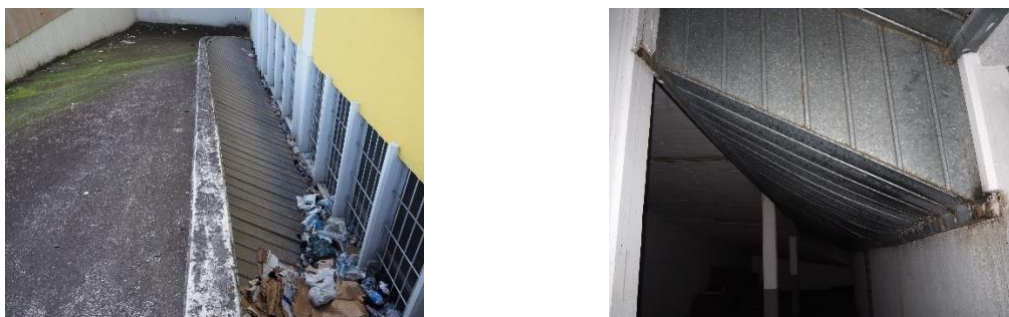
Junto à rampa de acesso ao piso -1/cave existe uma cobertura que está construída em chapa metálica. A inclinação da chapa metálica permite uma maior área de fenestração no alçado do piso -1/cave. No entanto, a solução tem outras implicações que podem ser prejudiciais para a futura ocupação, nomeadamente:

- Facilita acumulação de lixo;
- Constitui um risco de entrada de água, por deterioração da chapa, principalmente nos pontos de remate à parede;
- Pode considerar-se um ponto de risco de intrusão.

Figura 21 - Rampa exterior. Vista exterior e vista interior.

A cobertura metálica junto à rampa de acesso ao piso -1/cave apresenta várias fragilidades, entre elas o facto de estar a escoar para o interior do piso -1/cave.

A rampa exterior de acesso ao piso -1/cave constitui um canal de passagem de água das chuvas, para uma grelha localizada junto ao portão. Este é um risco de entrada de água para o interior, principalmente numa situação de chuva intensa.

- Alteração da posição dos ralos da cobertura para uma posição periférica, preferencialmente com as prumadas de escoamento no exterior do edifício.
- Alteração da cobertura junto da rampa exterior para que o escoamento das águas não seja para o interior do edifício.
- A rampa exterior de acesso ao piso -1 facilita o acesso direto da rua para o interior do piso, mas dado o risco de entrada de águas recomendamos que a rampa seja anulada. O acesso
