## Preservação dos Revestimentos Azulejares e outros elementos do HOSA

### FICHA DE OBJETO / CONJUNTO

| <b>Denominação</b> | Corredor de serviço (zona Capela Sant'Ana, cozinha e salas Jardim de Inverno) | | | | |
| <b>Numeração</b> | ZONA 1 - CS | <b>Dimensões</b> | 307,66 m <sup>2</sup> | <b>Autor / Data</b> | Fábrica de Campolide, 1903 |

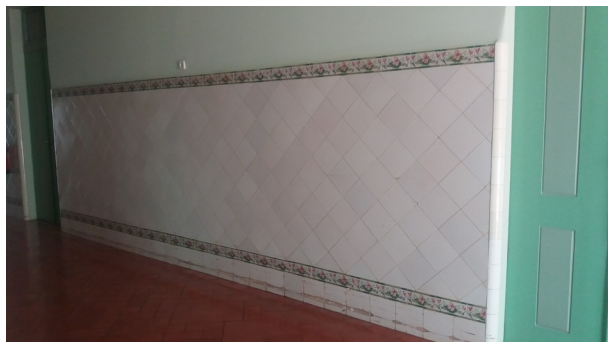
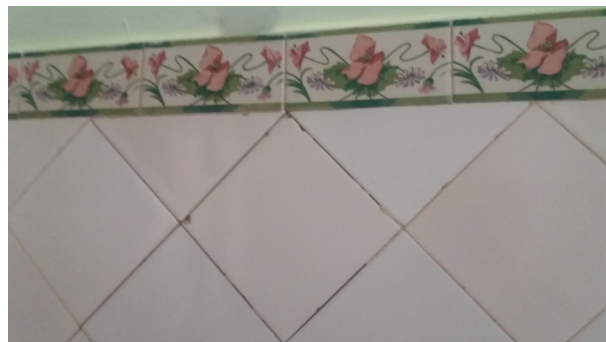
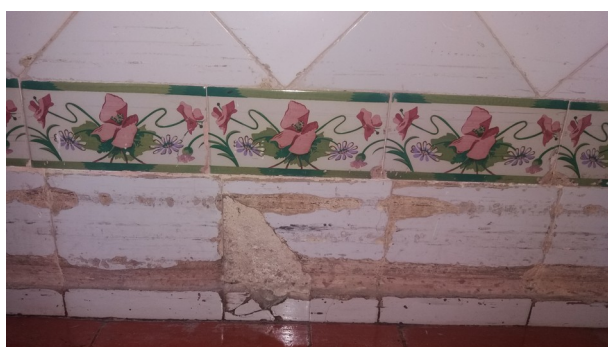
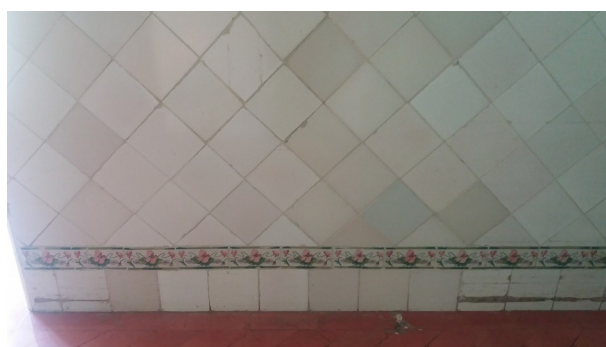
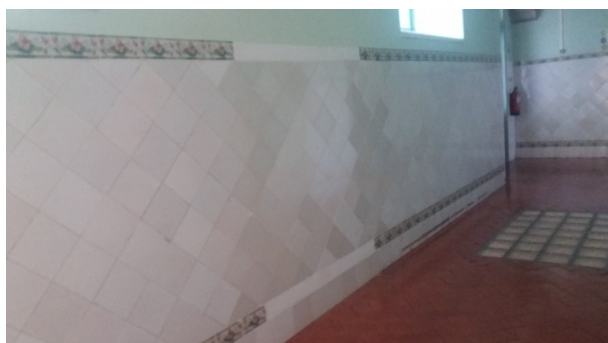
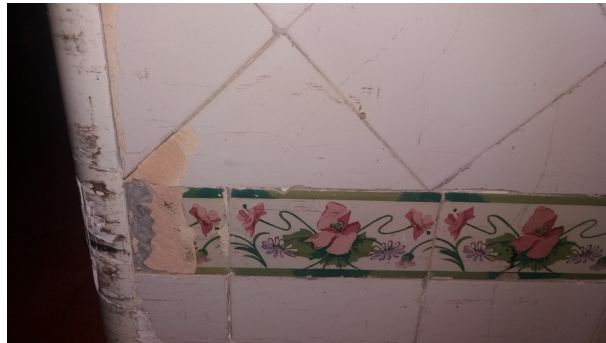
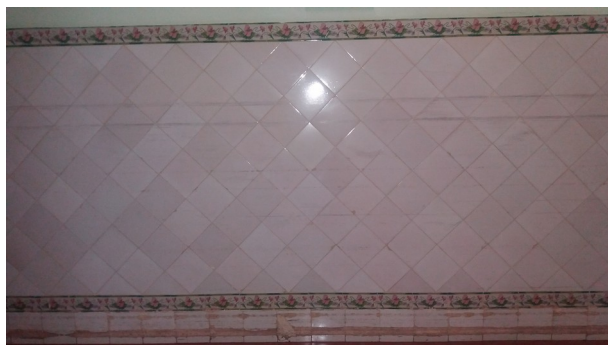
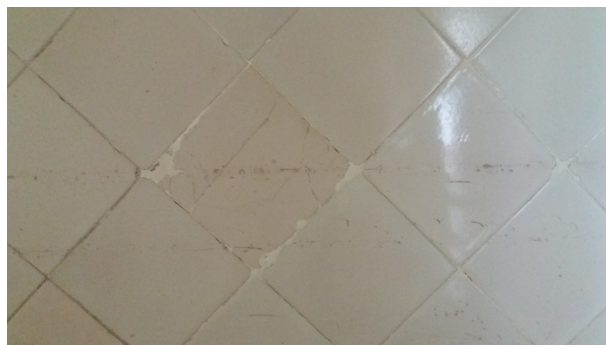
Imagens gerais e de pormenor da zona do corredor de serviço da Capela de Sant'Ana..

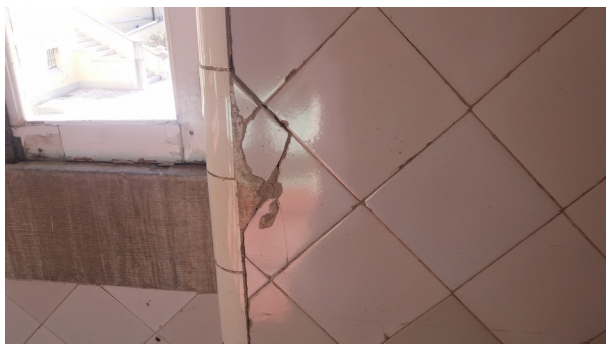
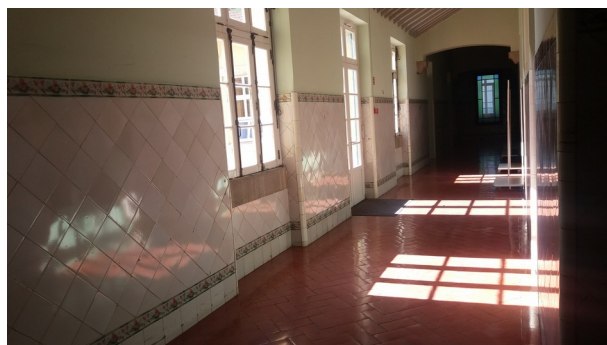
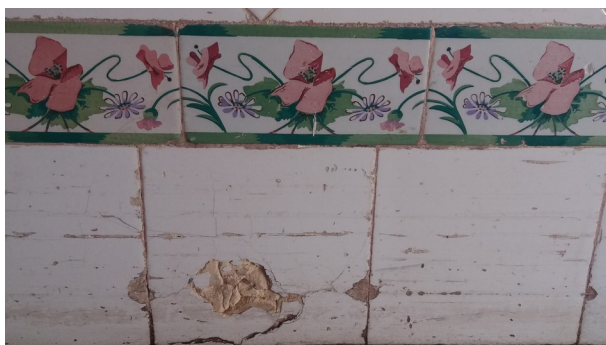
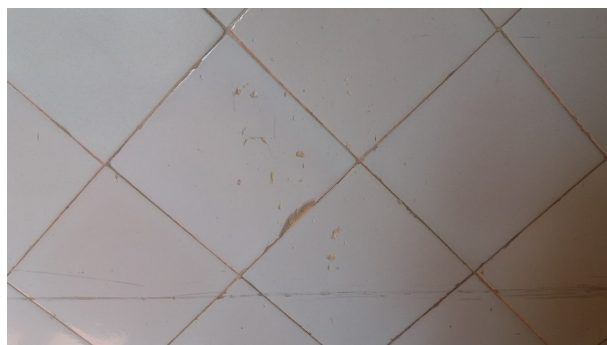
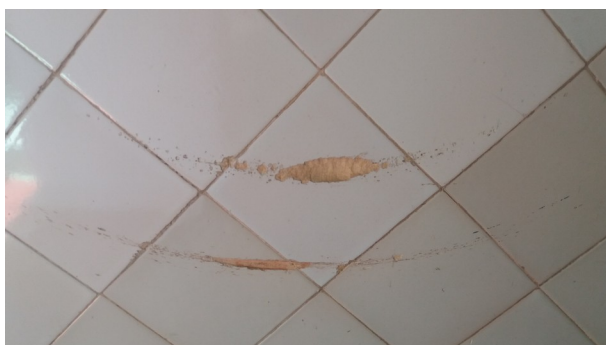
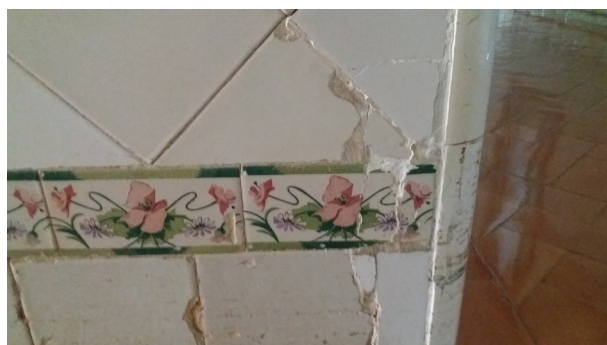
Imagens gerais e de pormenor da zona do corredor de serviço da cozinha .

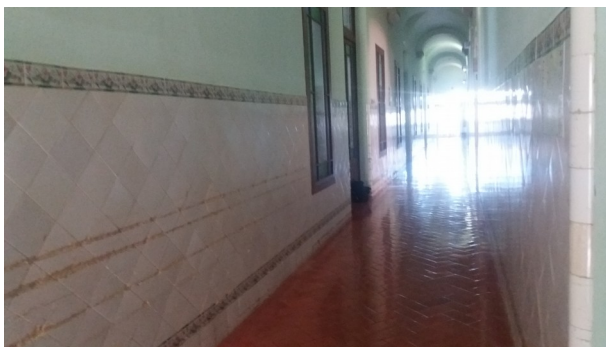
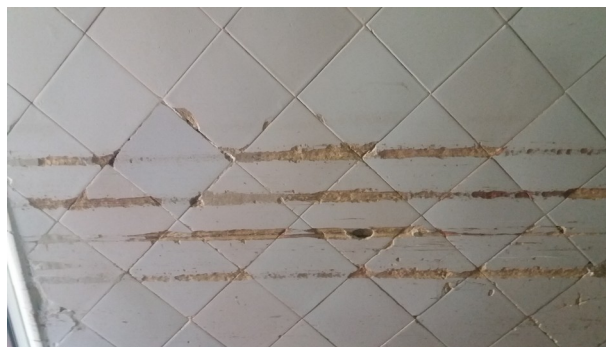
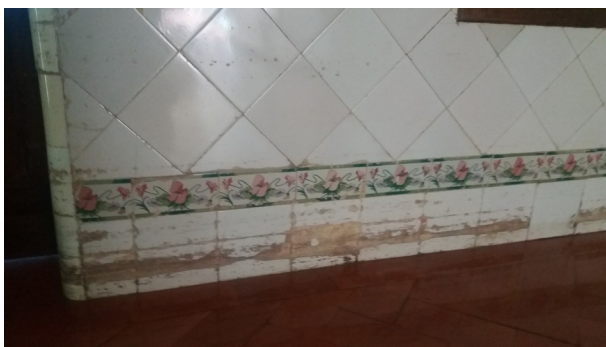
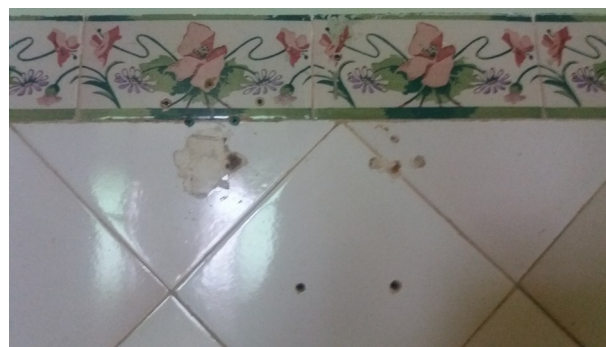
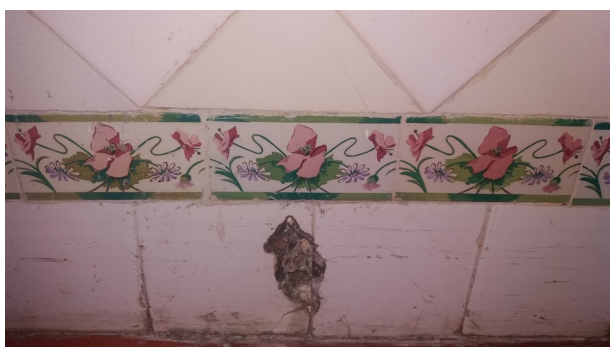
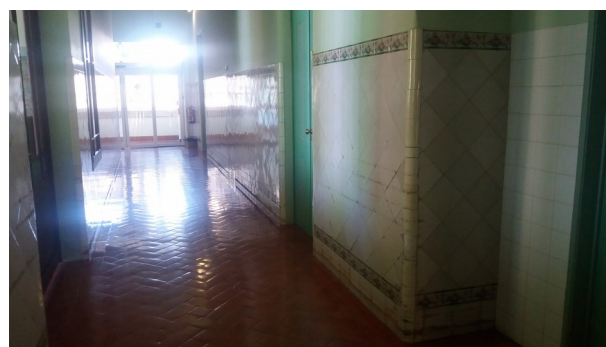
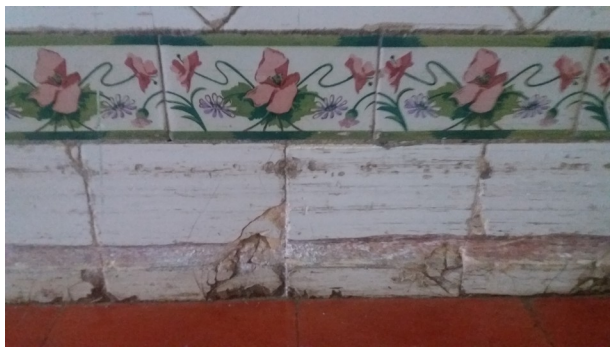
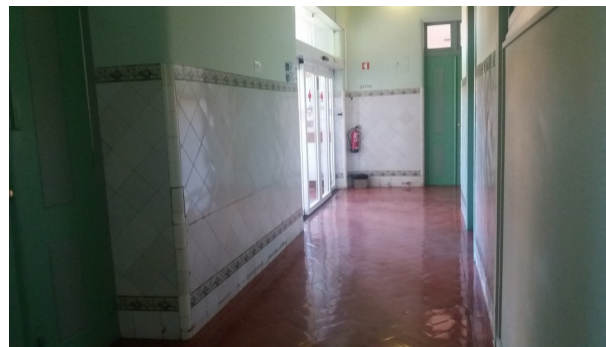
Imagens gerais e de pormenor da zona do corredor de serviço das salas do Jardim de Inverno.
