## Preservação dos Revestimentos Azulejares e outros elementos do HOSA

### FICHA DE OBJETO / CONJUNTO

| <b>Denominação</b> | Varandas-alpendre fachada principal | | | | |
| <b>Numeração</b> | ZONA 3 - VA8 | <b>Dimensões</b> | 33,49 m2 | <b>Autor / Data</b> | Fábrica de Campolide, 1903 |

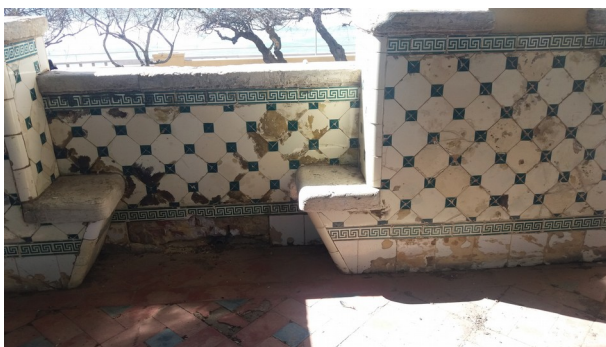
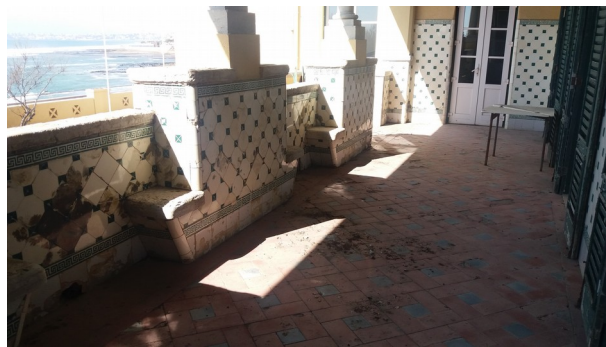
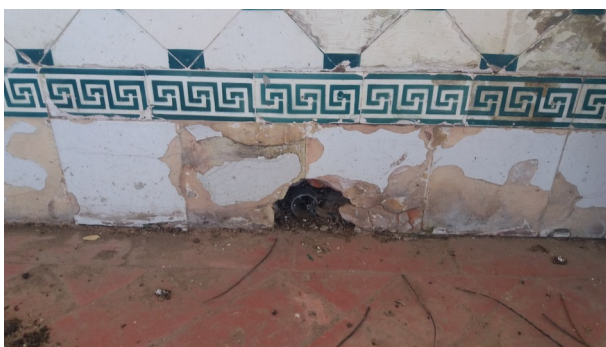
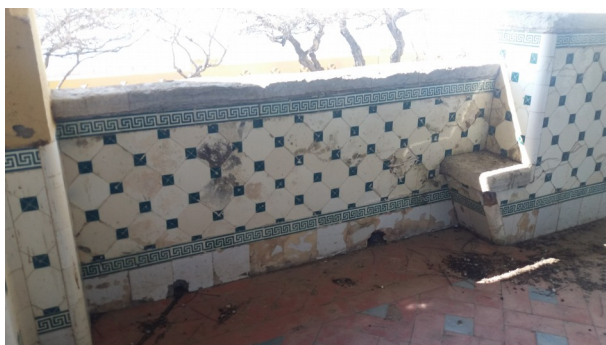
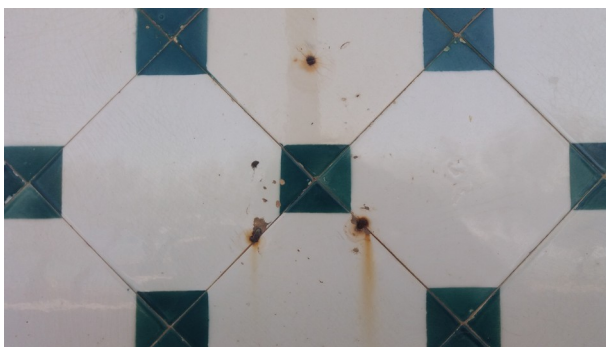
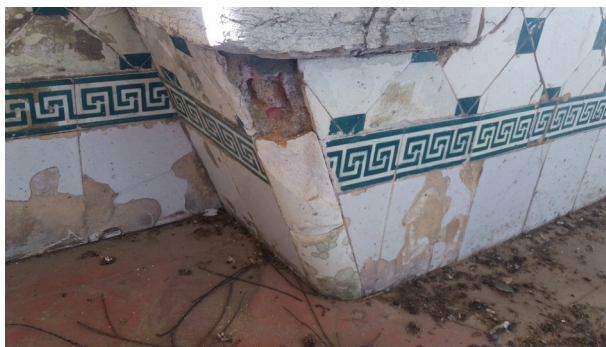
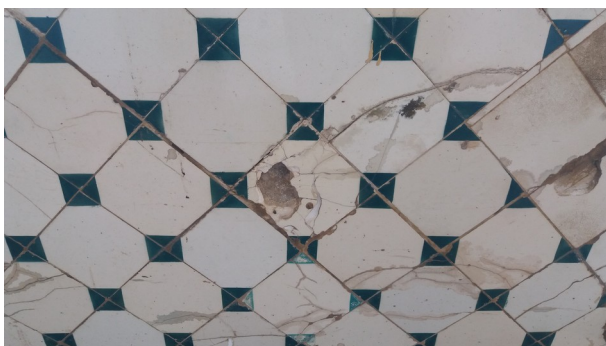
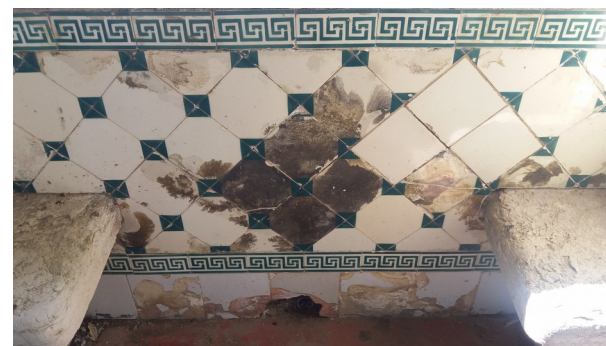
| | | | | | | | | | | | | |
|---|---|---|---|---|---|---|---|--|--|--|---|--|
| <b>Diagnóstico:</b> | <ul style="list-style-type: none"><li>- rodapé em mau estado, junto às saídas de água;</li><li>- lacunas a nível do vidro;</li><li>- manchas de humidade/ sais/ sujidades (pontual);</li><li>- Azulejos em falta;</li></ul> | <div><b>Avaliação Sumária</b></div> <table><tr><td>I</td><td>II</td><td>III</td><td>IV</td><td>V</td></tr><tr><td></td><td></td><td></td><td>X</td><td></td></tr></table> | I | II | III | IV | V | | | | X | |
| I | II | III | IV | V | | | | | | | | |
| | | | X | | | | | | | | | |
| <b>Observações:</b> | Varanda-alpendre com pouco ou nenhum uso atualmente, não tendo manutenção; presença ativa de pombos. | | | | | | | | | | | |

Imagens gerais e de pormenor do conjunto desta varanda-alpendre.

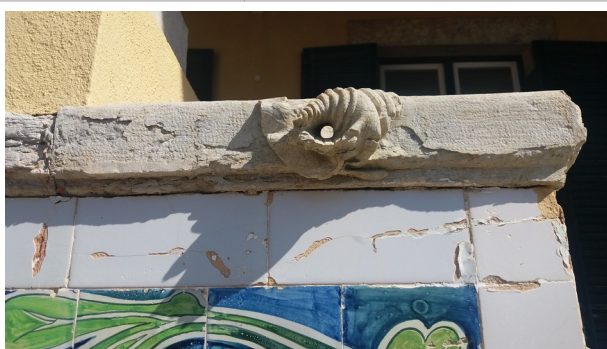
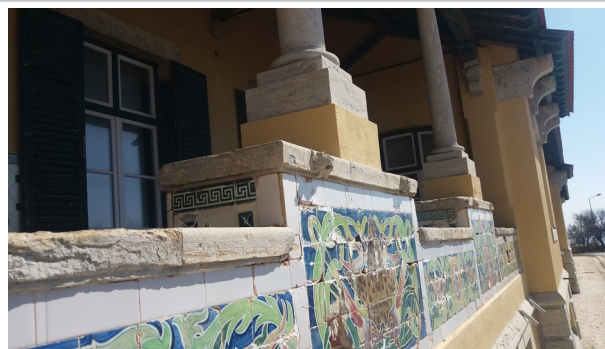
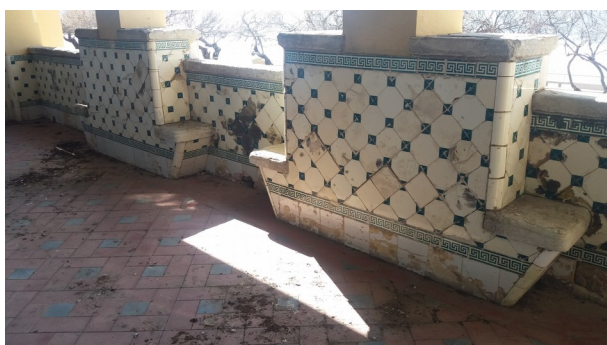
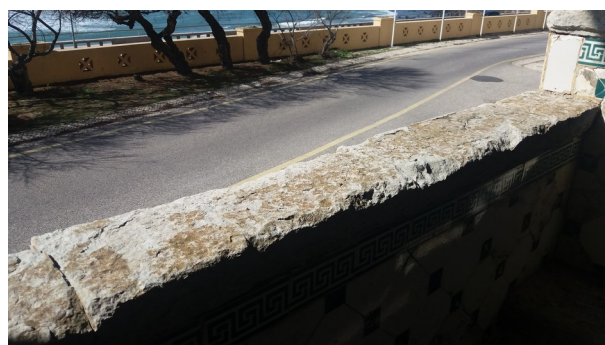
| ESTADO DE CONSERVAÇÃO – elementos pétreos | | | | | | |
|---|---|---|---|---|---|---|
| Diagnóstico: | <ul style="list-style-type: none"><li>- pulverização e escamação;</li><li>- pequenas lacunas;</li><li>- biodeterioração;</li></ul> | Avaliação Sumária | | | | |
| | | | | X | | |
| Observações: | Varanda-alpendre com pouco ou nenhum uso atualmente, não tendo manutenção; presença ativa de pombos. | | | | | |

Imagens gerais e de pormenor dos elementos pétreos desta varanda-alpendre.

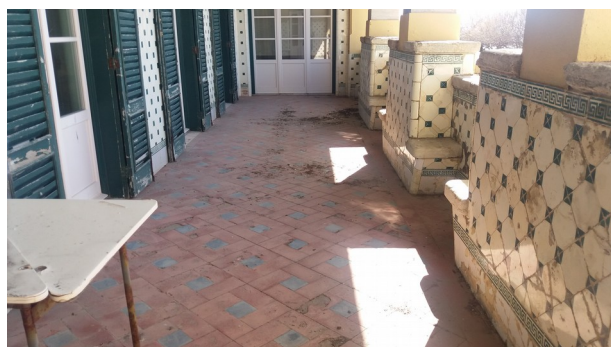
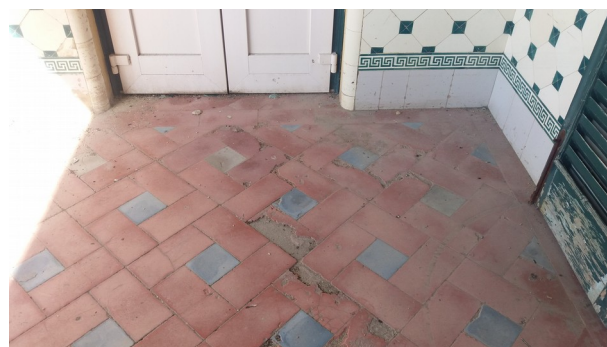
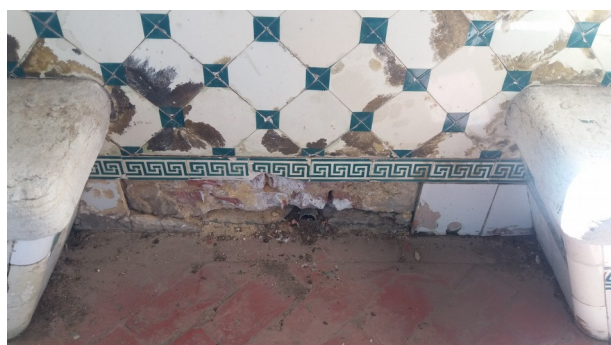
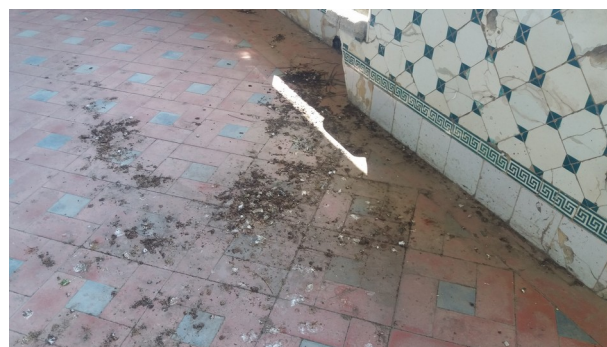
| ESTADO DE CONSERVAÇÃO – pavimento hidráulico | | | | | | |
|---|---|---|---|---|---|---|
| Diagnóstico: | <ul style="list-style-type: none"><li>- juntas abertas e degradadas;</li><li>- lacunas a nível da superfície;</li><li>- fissuras na superfície de alguns elementos;</li><li>- desgaste;</li></ul> | Avaliação Sumária | | | | |
| | | | | X | | |
| Observações: | Varanda-alpendre com pouco ou nenhum uso atualmente, não tendo manutenção; presença ativa de pombos | | | | | |

Imagens gerais e de pormenor do pavimento hidráulico desta varanda-alpendre.

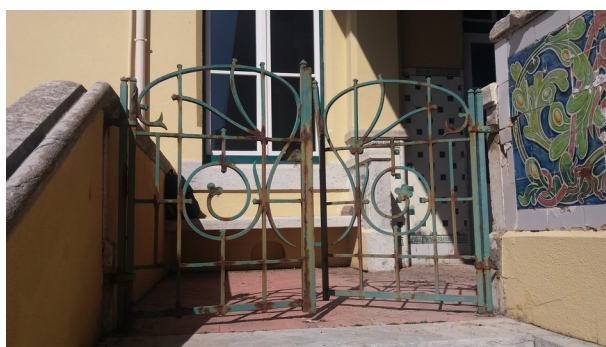
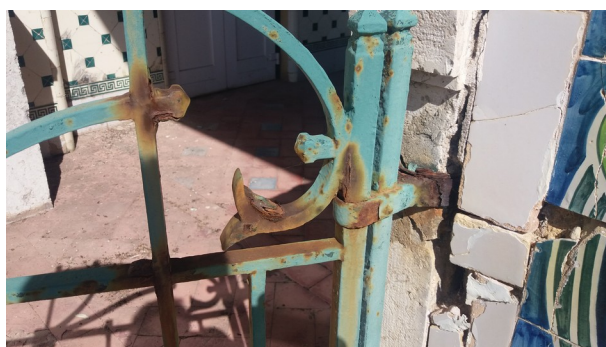
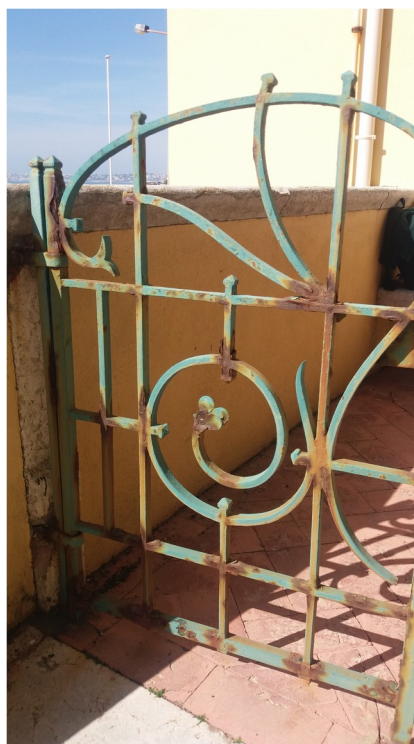
| ESTADO DE CONSERVAÇÃO – portão em ferro | | | | | | |
|---|---|---|---|---|---|---|
| Diagnóstico: | <div>- pontos de corrosão ativa (geral);<br/>- elementos presos, sem mobilidade (dobradiças);<br/>- elementos de fixação instáveis;<br/>- elemento solto;</div> | Avaliação Sumária | | | | |
| | | | | X | | |

Imagens gerais e de pormenor do portão em ferro nesta varanda-alpendre.
