**SANTA CASA DA MISERICÓRDIA  
DE LISBOA**

**PROJETO DE EXECUÇÃO –  
CONSERVAÇÃO E RESTAURO**

**MEMÓRIA DESCRITIVA E JUSTIFICATIVA**

EMPREITADA DE PRESERVAÇÃO DOS  
REVESTIMENTOS AZULEJARES E OUTROS  
ELEMENTOS DO HOSPITAL ORTOPÉDICO DE  
SANT'ANA (HOSA)

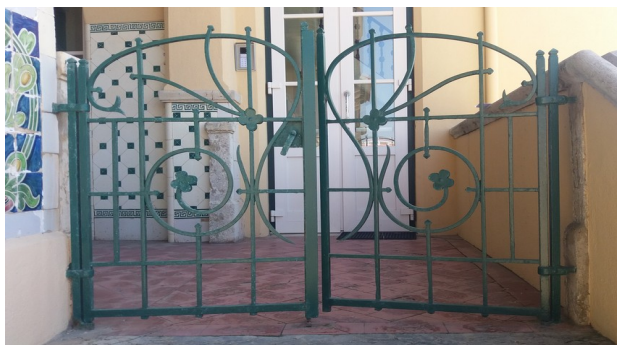
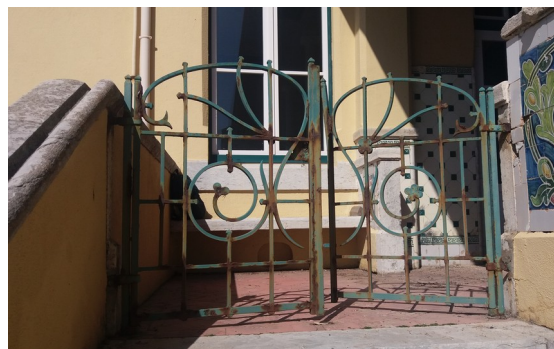
Imagem 22 e 23 – Portões em ferro no acesso às varandas-alpendre da fachada principal (lado esquerdo e direito).

Os portões em análise, encontram-se com distintos índices de degradabilidade, tendo em conta que um sofreu intervenção de manutenção e o outro não. O portão do alçado lateral esquerdo da fachada principal, encontra-se em bom estado, enquanto o portão do outro alçado contrário, encontra-se em mau estado de conservação.

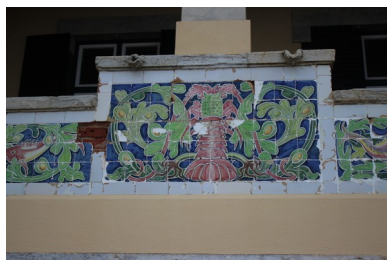
### **Falta de azulejos**

Corresponde à ausência de azulejos no painel.

Contabilizou-se um pequeno número de unidades em falta, zonas essas vazias, colmatadas por azulejos descontextualizados.

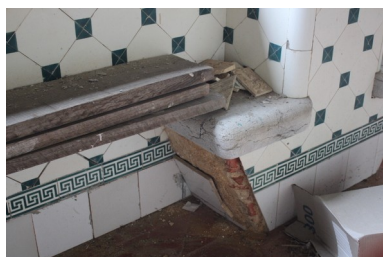
Azulejos trocados, pertencem ao conjunto mas estão rodados relativamente à sua posição de referência.

Azulejos não pertencentes, são os que foram utilizados para colmatar lacunas ou perdas com azulejaria distinta (desde fragmentos figurativos a elementos lisos ou em padrão).

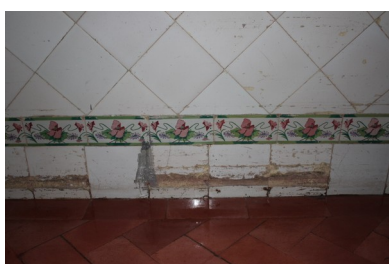
### **Enfolamento do painel e/ ou perda de coesão das argamassas de assentamento**

Trata-se da formação de uma “barriga” no painel e que pode dar origem à queda de azulejos, por problemas relacionados com a perda de coesão da argamassa de assentamento ou alguma tensão físico-química indevida para o painel.

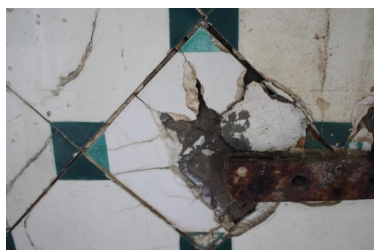
### **Assentamento/ preenchimento com argamassas cimentícias**

Assentamento de azulejos em cimento Portland, ou cimento branco, provocando um aumento significativo de tensões, pela impossibilidade de permeabilidade, aumentando o risco de danos na presença de água no suporte.

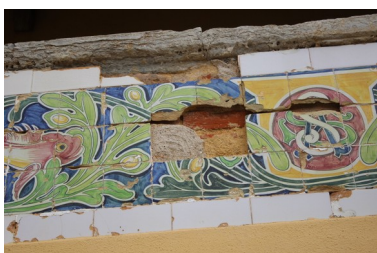
### **Escamação e pulverulência**

Degradação da chacota em pequenas lascas ou pó, (iniciando-se na zona do bordo) resultando na perda de material através de uma simples solicitação mecânica. É motivado pela cristalização de sais solúveis, devido às matérias-primas usadas no fabrico ou pelo ataque/dissolução da fase vítrea;

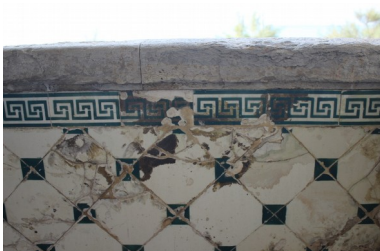
### **Lacunas corpo cerâmico**

Trata-se da ausência de parte de um azulejo e que pode ser motivado pela existência de uma fratura e desprendimento da argamassa de suporte.

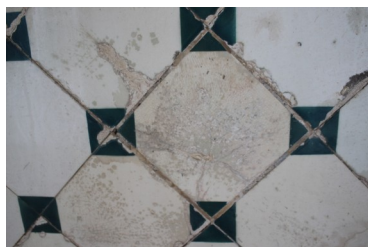
### Contaminação por sais higroscópicos

Trata-se da cristalização visível de sais solúveis (tufos esbranquiçados com aspeto pulverulento semelhante a algodão) e é motivada pela presença e circulação de água no interior da parede e argamassas de assentamento e à diferenciação térmica à superfície dos azulejos e à lixiviação de constituintes encontrados no pano mural e argamassas.

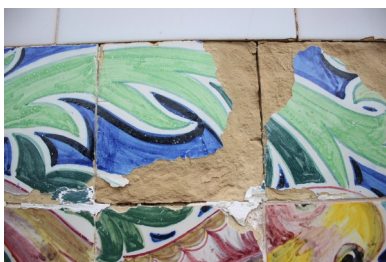
### Destacamento e falha do vitrado

Destacamento: caracteriza-se pelo empolamento do vitrado (em parte ou totalmente) sem existir a sua perda.

Lacuna: Ausência de parte ou da totalidade do vitrado e é provocado pela falta de aderência da interface vitrado- chacota, seja pela cristalização de sais solúveis, seja devido a um fabrico deficiente ou pela presença de água sob a forma de humidade ou infiltrações.

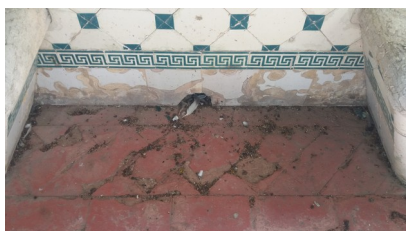
#### Sujidades depositadas

Sujidades de várias índoles, desde atmosféricas e depositadas (pombos, argamassas, lixo, etc.), que permitem a retenção de águas e degradabilidade do conjunto.

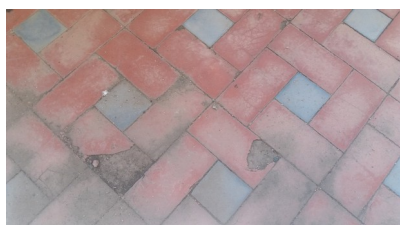
### **Juntas abertas e/ ou degradadas**

Juntas entre elementos abertas e/ou degradadas, acumulando sujidades.

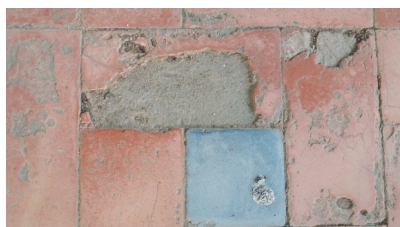
### **Lacunas na superfície**

Lacunas na superfície dos ladrilhos, onde se evidência o destacamento da camada superficial, mais fina, da camada subjacente de suporte, mais estruturada.

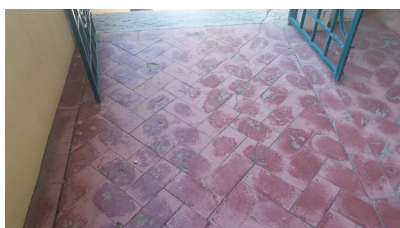
### **Fissuras e fraturas**

Fissuração camada de superfície dos elementos hidráulicos, levando-os ao destacamento e degradabilidade. Alguns elementos encontram-se fragmentados *in loco*.

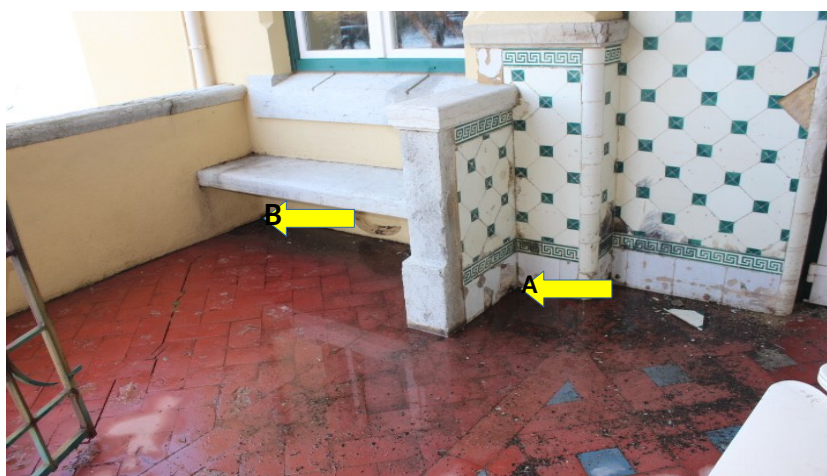
Imagem 30 – Zona de acumulação de água se escoamento, onde se deve considerar a solução do problema.

A solução poderá passar por perfurar dois orifícios com 40 mm de diâmetro (Zona A e B), e colocar tubo de PVC de 40 mm de modo a que a água tenha escoamento da zona interna da varanda-alpendre e do patamar de escadas, para o exterior à semelhança de outros casos na fachada. Na zona B deverá existir o cuidado de a água não ficar a escorrer na parede.

Deverá ser considerada esta solução ou outra que melhor cumpra o pretendido em fase de execução, ficando sujeita a aprovação em fase de execução.
