**REABILITAÇÃO DAS ESTRUTURAS DE SUPORTE DA  
PLATAFORMA RODOVIÁRIA DA ER101 – SANTA CRUZ**

**PROJETO DE EXECUÇÃO**

**MEMÓRIA DESCRITIVA E JUSTIFICATIVA**

**setembro 2020**

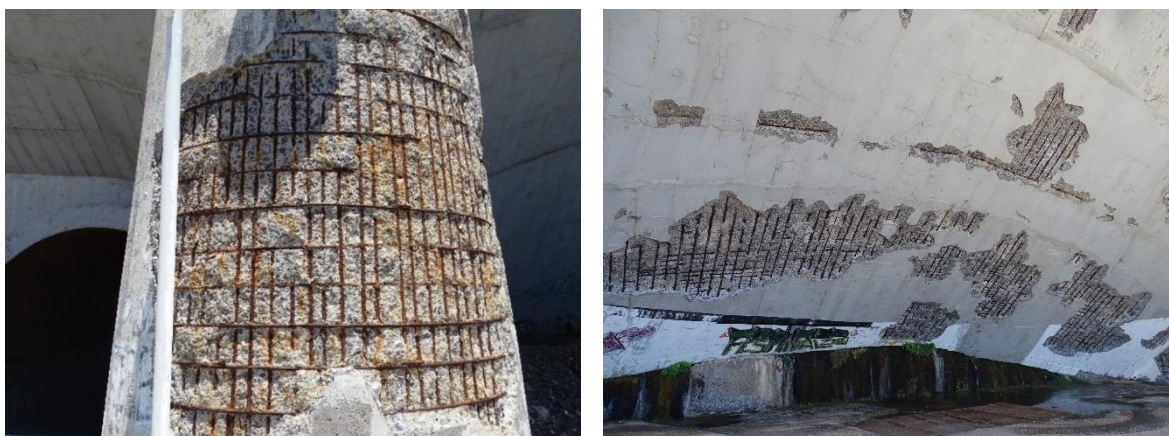
Foram observadas grandes áreas com descasques de betão e avançado estado de corrosão das armaduras por ataque de cloretos, apresentando estas perda de secção muito significativa, por vezes total.

**Figura 5 – Destaque de betão e corrosão generalizada das armaduras**

Como referido anteriormente, a estrutura apresenta um conjunto de anomalias relacionadas com a patologia da corrosão de armaduras resultado da contaminação do betão por cloretos. Esta presença de cloretos no interior do betão leva à despassivação das armaduras, dando-se início ao processo de corrosão das mesmas. Além das perdas de resistência devido à redução da secção útil da armadura, o processo de corrosão do aço gera produtos de corrosão que aumentam o volume da secção, provocando o destacamento do betão de recobrimento.

As patologias observam-se nos diferentes elementos estruturais, sendo que as áreas mais afetadas localizam-se em geral nos contrafortes e nas abóbadas 4 a 7. Nestes elementos, a severidade e extensão do grau de deterioração pode comprometer significativamente a segurança e durabilidade da estrutura.

Com o objetivo de repor as condições estruturais iniciais e assegurar um prolongamento da vida útil da estrutura, optou-se por uma solução de reparação da totalidade das superfícies dos elementos estruturais principais (abóbadas e contrafortes) através da remoção e substituição do betão degradado e contaminado. Esta solução permite a remoção de todo o betão superficial contaminado que reveste a malha da armadura estrutural resistente. Assim será possível reparar/complementar a totalidade da armadura que apresenta fenómenos de corrosão, procedendo posteriormente à reposição da secção final.

Para assegurar a eficácia da reparação, será necessário remover não só todo o betão que se apresente degradado, mas também todo aquele que envolver os varões corroídos (pelo menos 2 cm por trás dos varões), para que se possa garantir que o futuro material de reposição venha, efetivamente, a promover a adequada proteção alcalina dos varões. Prevê-se que a remoção do betão seja realizada através de martelos demolidores apropriados, leves, com guilhos pontiagudos.

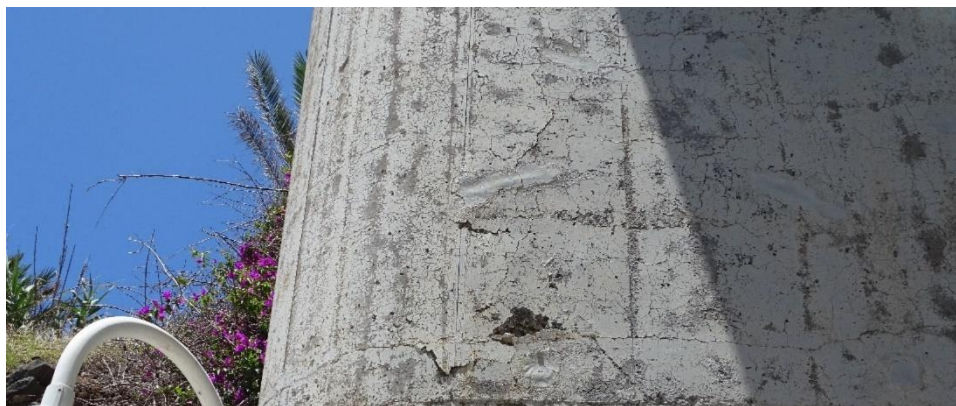
Foi ainda observada alguma microfissuração superficial do betão, com especial incidência no contraforte E1.

**Figura 6 – Microfissuração do betão**

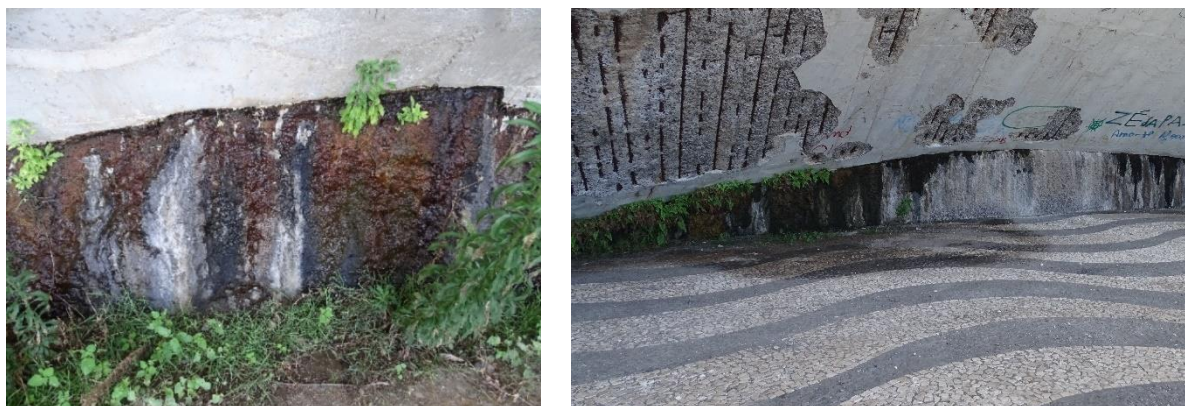
Verificou-se ainda a ocorrência de infiltrações na zona de transição entre a laje das abóbadas e os muros de topo, como seria de esperar, pois a inclinação da estrutura aí conduz as águas.

**Figura 7 – Identificação de infiltrações (laje das abóbadas - muros de topo)**

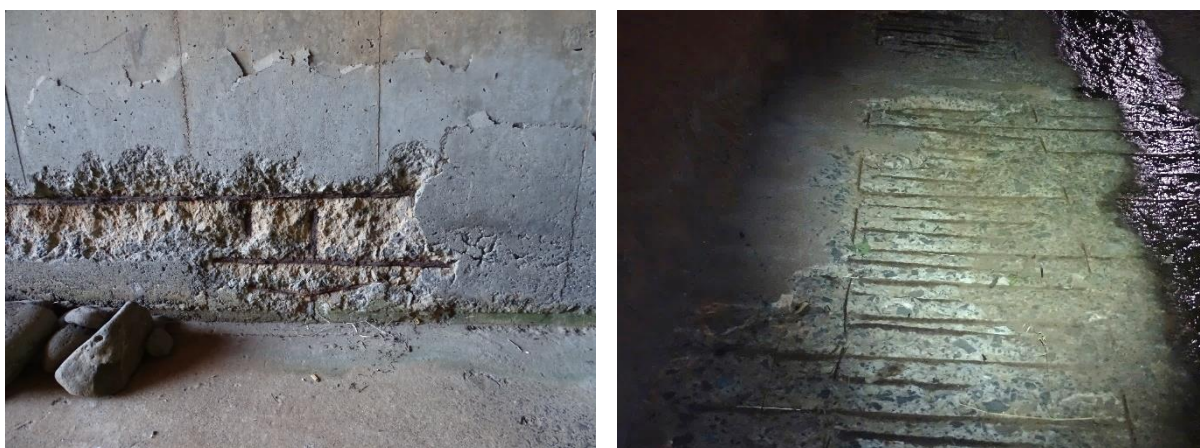
As patologias detetadas estão em geral relacionadas com áreas de descasques de betão e corrosão das armaduras, bem como com infiltrações nas juntas estruturais. Estes fenómenos foram observados em zonas pontuais, sem dispersão significativa, o que poderá indiciar zonas localizadas com recobrimentos mais reduzidos.

A laje de soleira apresenta ainda erosão superficial de finos, com o agregado mais grosso à vista, contudo sem aparente degradação da sua capacidade resistente.

**Figura 10 – Destaque de betão e corrosão das armaduras (hasteal e soleira)**

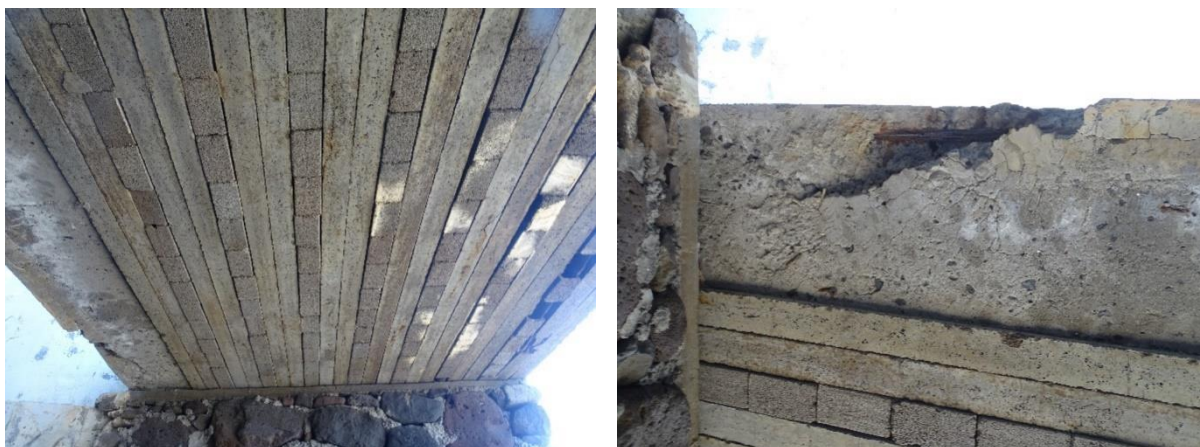
Na estrutura de atravessamento pedonal são igualmente visíveis fenómenos de destacamento de betão e corrosão de armaduras, bem como danos nas abobadilhas da laje.

De referir ainda que o guarda-corpos superior desta estrutura apresenta igualmente um avançado estado de corrosão e danos severos nas ligações à base, não oferecendo por isso as necessárias garantias de segurança.

**Figura 11 – Patologias na estrutura do atravessamento pedonal (face inferior)**

Dado o estado de degradação da estrutura da passagem pedonal na zona de descarga da boca de jusante, e tendo em consideração que se trata de uma estrutura de vão reduzido constituída por uma laje de vigotas (habitualmente com recobrimentos de armaduras muito reduzidos), prevê-se a sua substituição integral por uma nova estrutura de betão armado, executada *in-situ*.

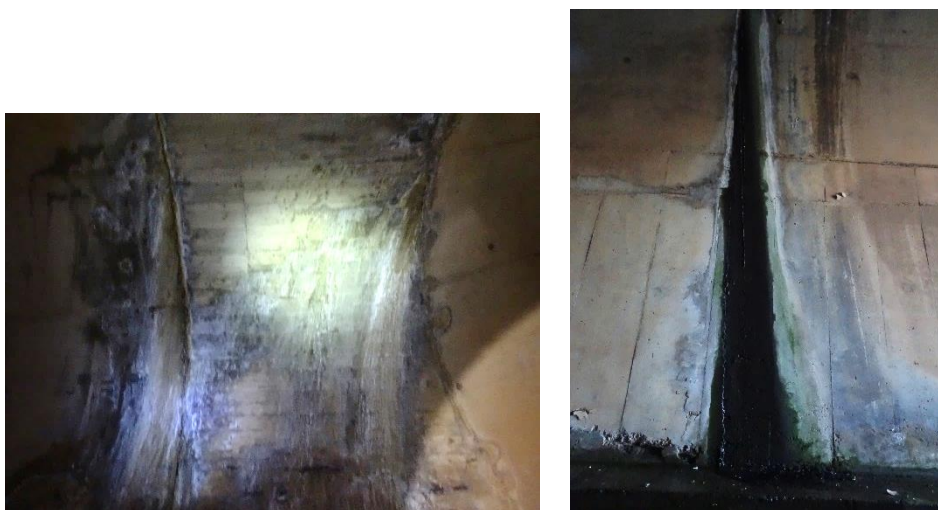
Verificou-se ainda a ocorrência de infiltrações nas zonas das juntas estruturais.

**Figura 12 – Identificação de infiltrações (juntas estruturais)**

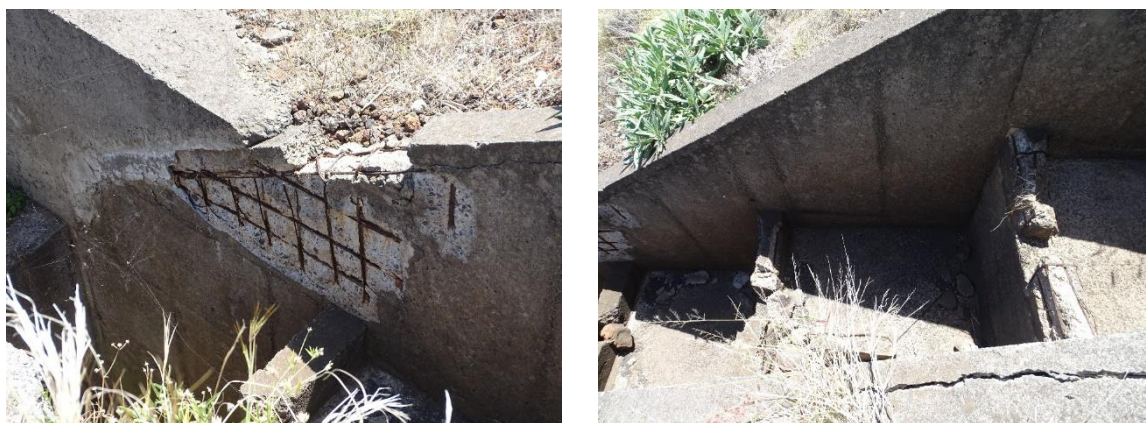
**Figura 16 – Destaque de betão e corrosão das armaduras**

Como referido, foram ainda observados danos na estrutura da PH junto à descarga do lado mar, com armaduras expostas.

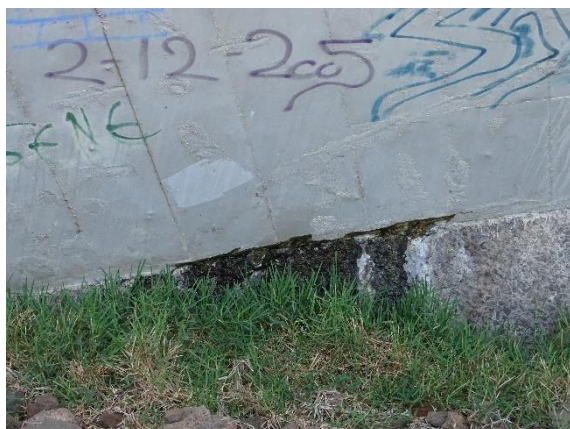
Infiltrações na junta entre a abóbada e o muro de topo.

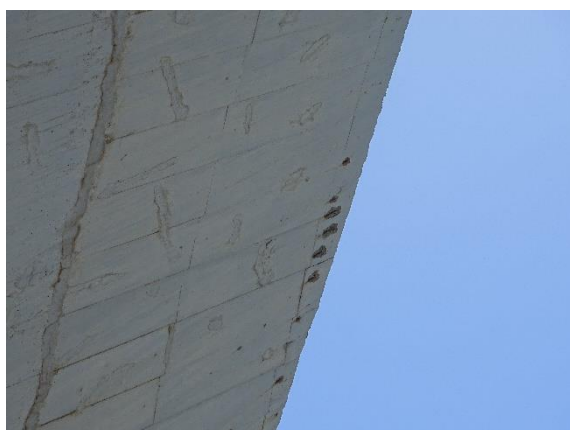
Delaminação do betão no bordo da abóbada e armaduras expostas com indícios de corrosão.

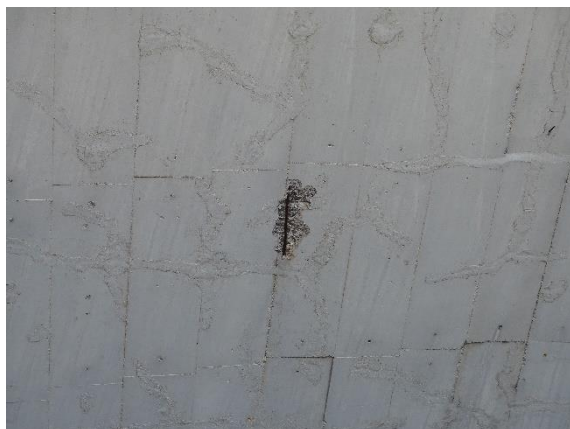
Zonas pontuais com delaminação do betão e armaduras expostas.

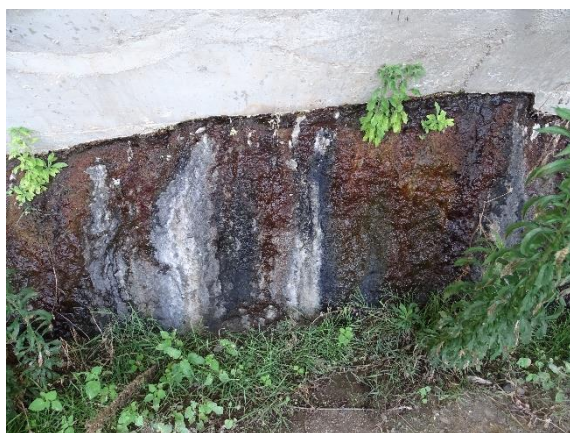
Infiltrações na junta entre a abóbada e o muro de topo.

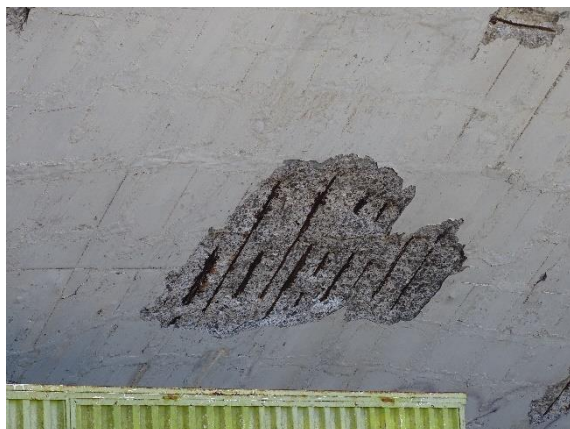
Zonas de destaque de betão com armaduras expostas corroídas com significativa perda de secção.

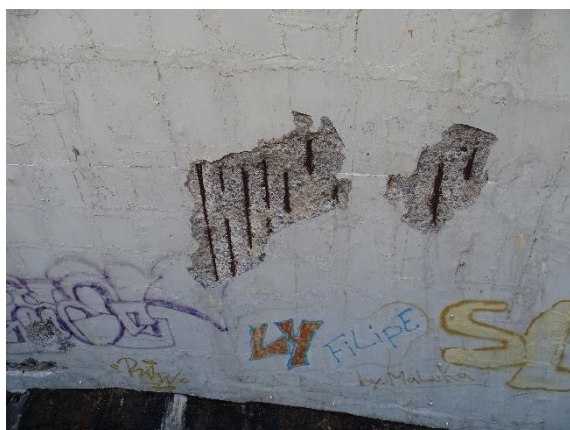
Zonas de destaque de betão com armaduras expostas corroídas com significativa perda de secção.

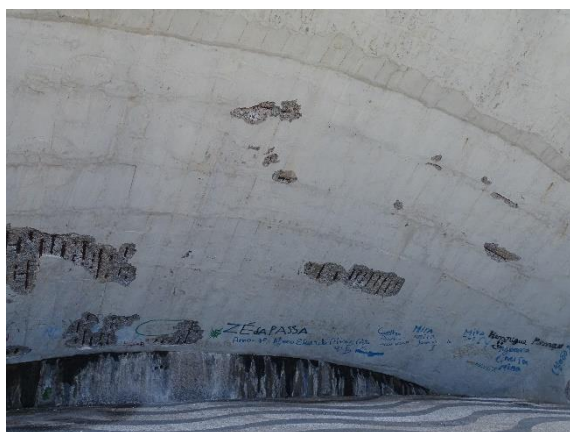
Zonas de destaque de betão com armaduras expostas corroídas com significativa perda de secção.

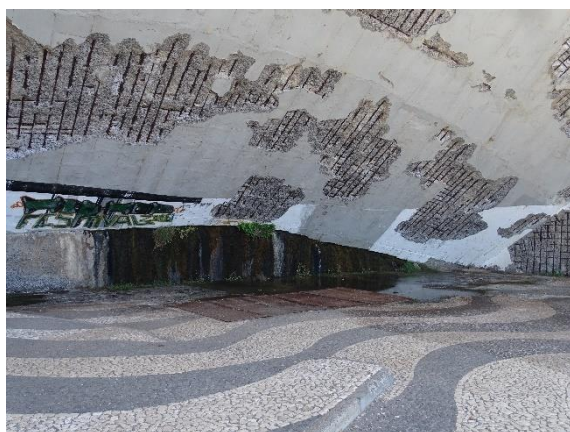
Zonas de destaque de betão com armaduras expostas corroídas com significativa perda de secção.

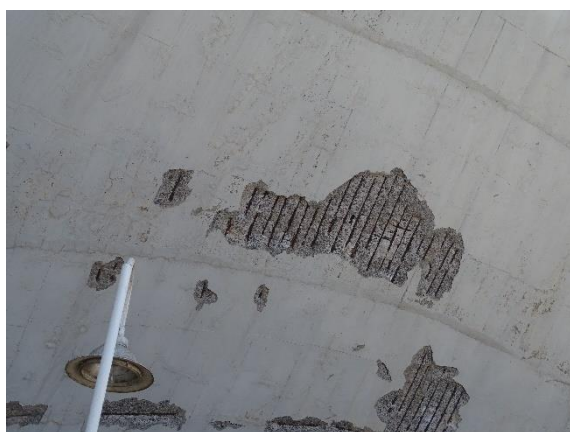
Zonas de destaque de betão com armaduras expostas corroídas com significativa perda de secção.

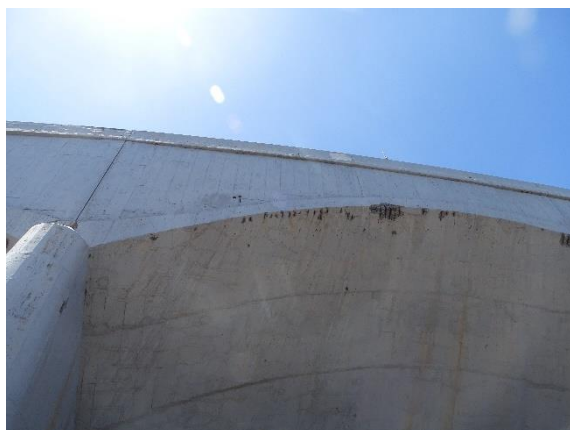
Delaminação do betão no bordo da abóbada e armaduras expostas com indícios de corrosão.

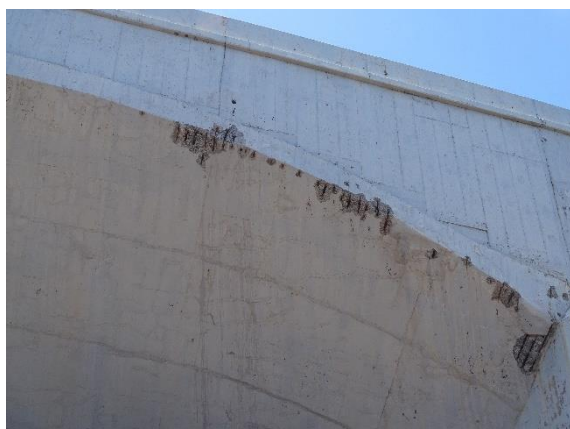
Delaminação do betão no bordo da abóbada e armaduras expostas com indícios de corrosão.

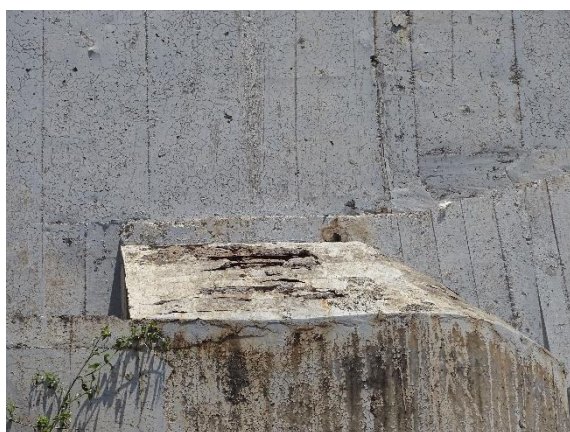
Delaminação do betão com exposição das armaduras.

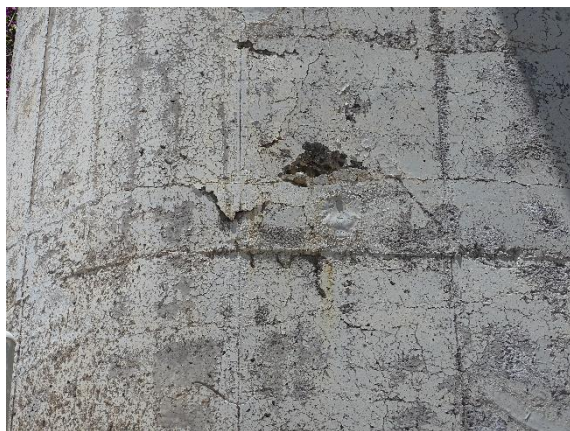
Destacamento do betão devido a possíveis fenómenos expansivos das armaduras em corrosão no seu interior.

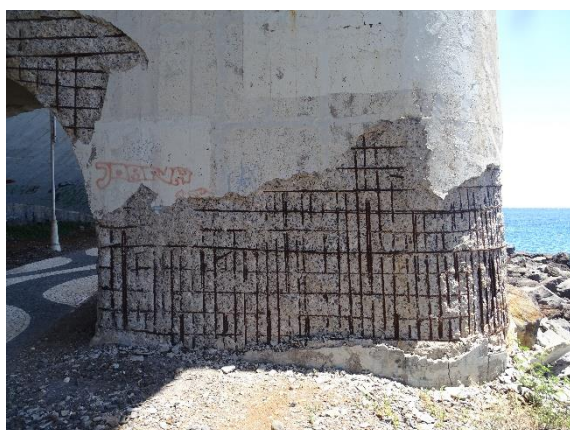
Destacamento total do betão de recobrimento na zona frontal do contraforte, sendo visível o estado generalizado de corrosão das armaduras com perda muito significativa de secção, por vezes total.

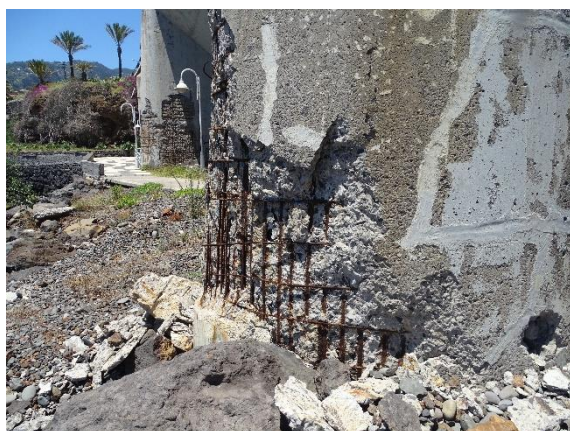
Destacamento do betão de recobrimento na zona frontal do contraforte, sendo visível o estado generalizado de corrosão das armaduras com perda muito significativa de secção, por vezes total.

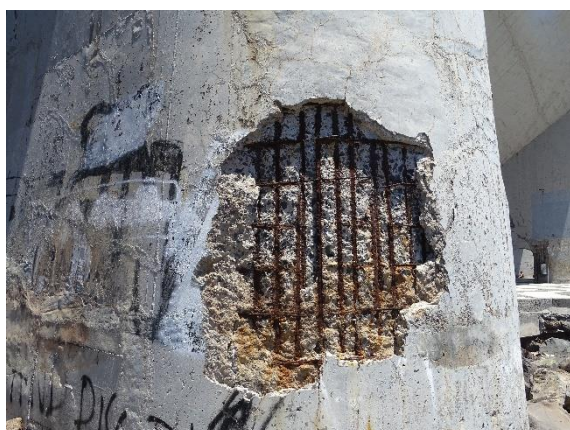
Destacamento do betão de recobrimento na zona frontal do contraforte, sendo visível o estado generalizado de corrosão das armaduras com perda muito significativa de secção, por vezes total.

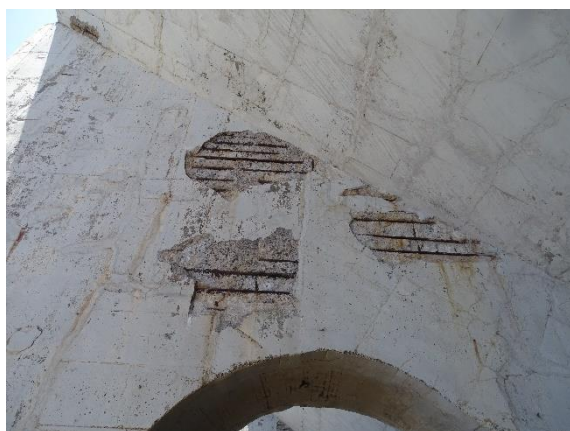
Destacamento do betão devido a fenómenos expansivos das armaduras com corrosão.

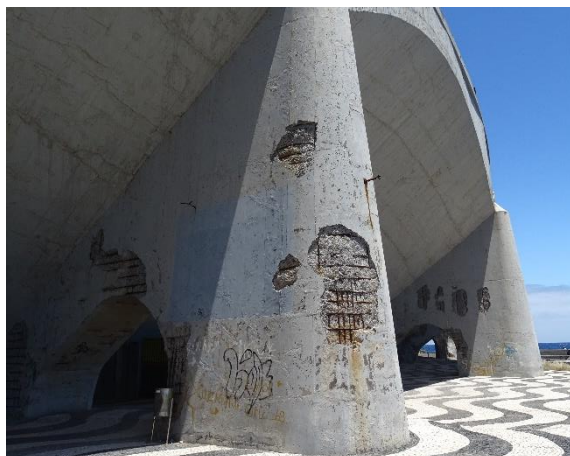
#### Contraforte P4

Estrutura com fenómenos significativos de destaque de betão e armaduras expostas com indícios de corrosão generalizada e perda de secção.

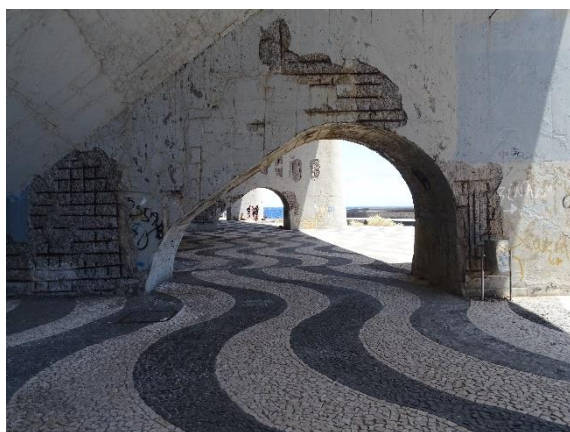
Destacamento do betão de recobrimento na face lateral do contraforte, sendo visível o estado generalizado de corrosão das armaduras com perda muito significativa de secção, por vezes total.

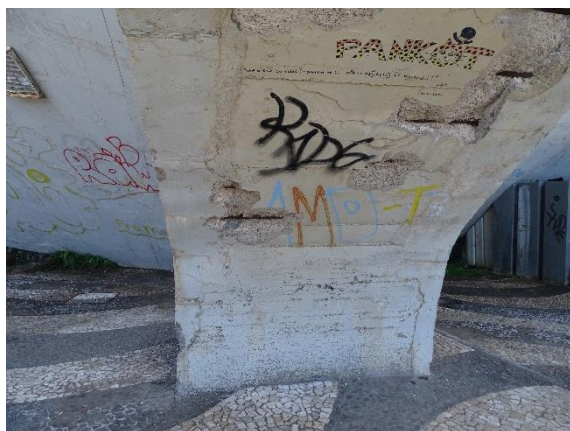
Delaminação do betão das faces interiores do contraforte com exposição das armaduras.

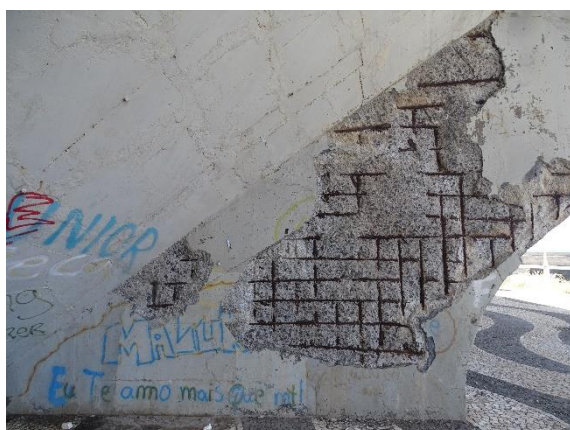
Destacamento do betão de recobrimento na face lateral do contraforte, sendo visível o estado generalizado de corrosão das armaduras com perda muito significativa de secção, por vezes total.

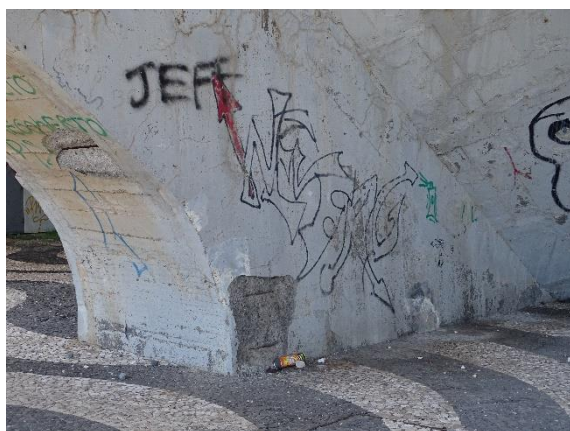
Delaminação do betão das faces interiores e laterais do contraforte com exposição das armaduras

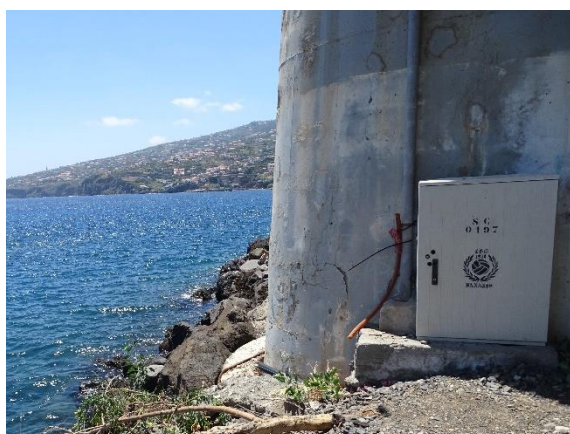
Face frontal do contraforte com indícios de início do processo de destacamento do betão devido a fenómenos expansivos das armaduras em corrosão no seu interior.

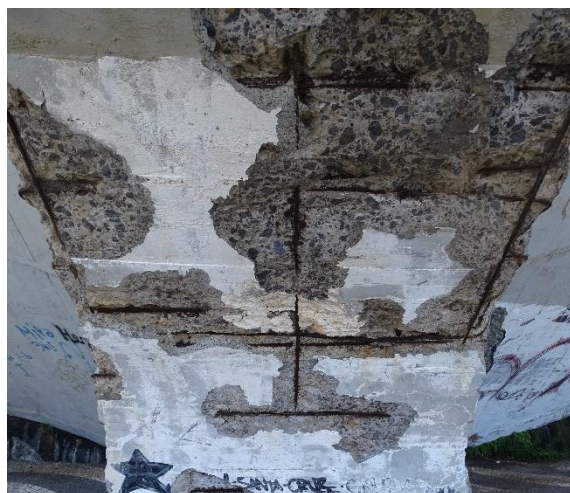
Delaminação do betão das faces interiores do contraforte com exposição das armaduras

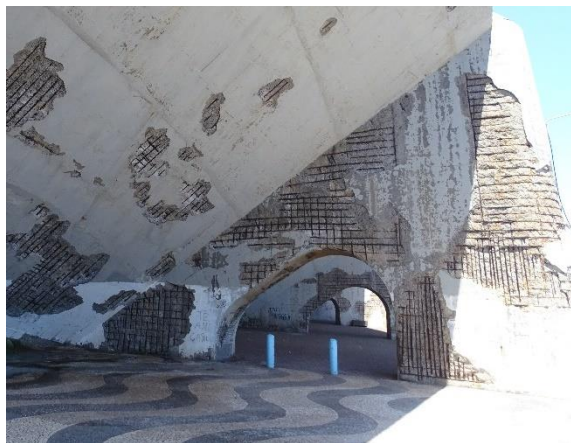
#### Contraforte P7

Estrutura com fenómenos muito significativos de destaque de betão e armaduras expostas com indícios de corrosão generalizada e perda de secção.

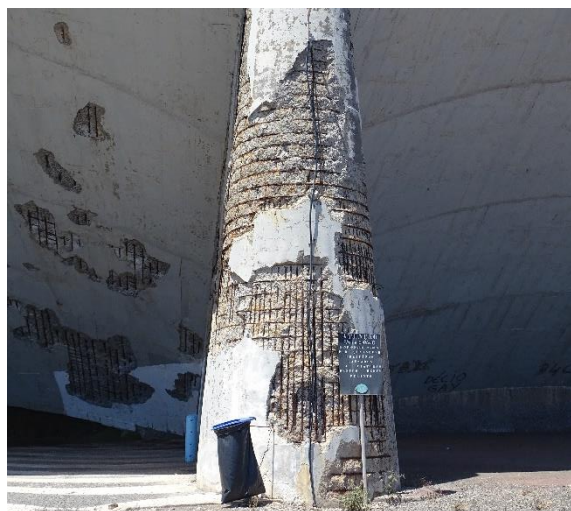
Destacamento do betão de recobrimento na face frontal do contraforte, sendo visível o estado generalizado de corrosão das armaduras com perda muito significativa de secção, por vezes total.

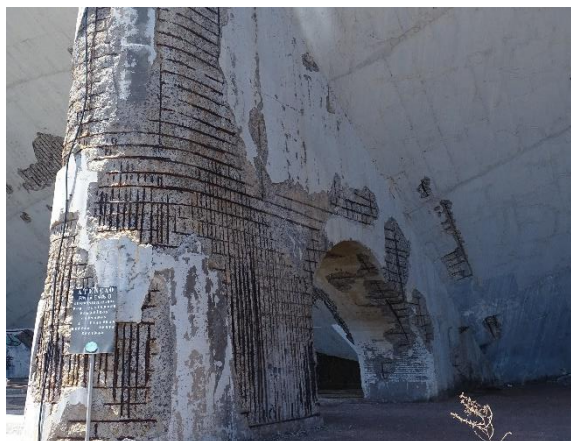
Delaminação do betão do contraforte com exposição das armaduras

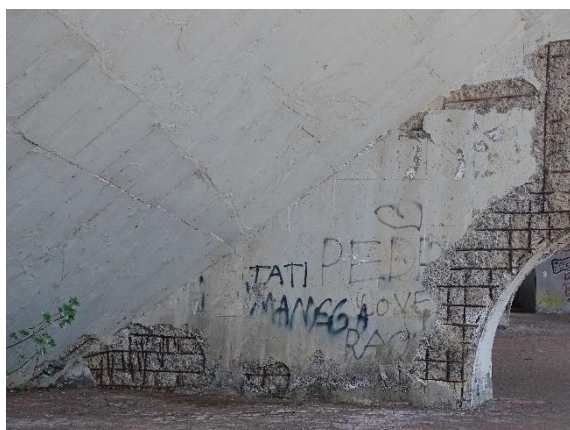
Delaminação do betão com exposição das armaduras.

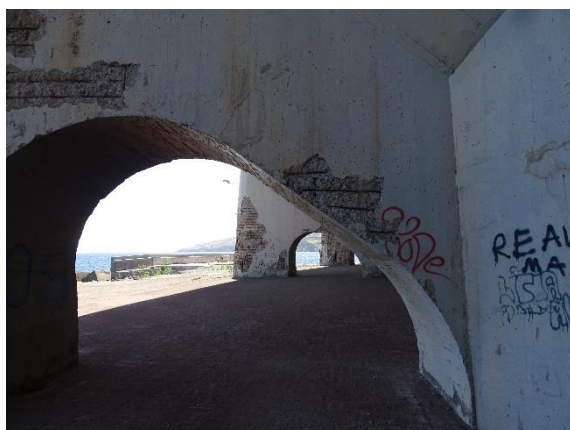
Delaminação do betão com exposição das armaduras.

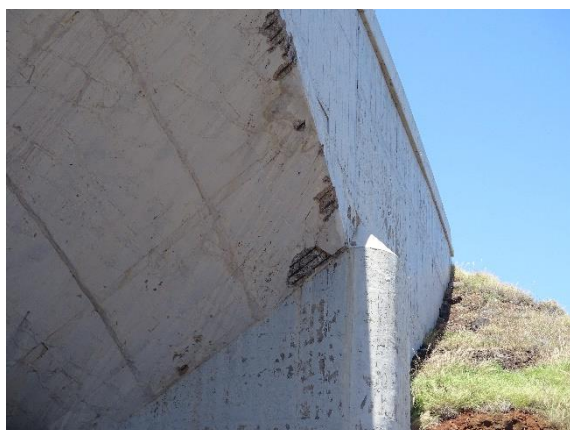
Delaminação pontual do betão com exposição das armaduras.

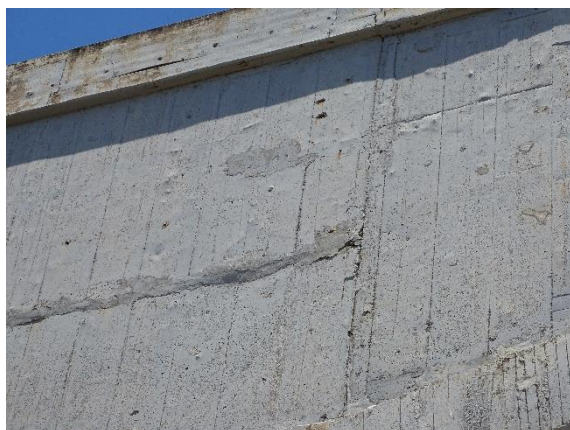
Estrutura, em geral, em boas condições, sendo visível alguma microfissuração das superfícies e delaminação pontual do betão.

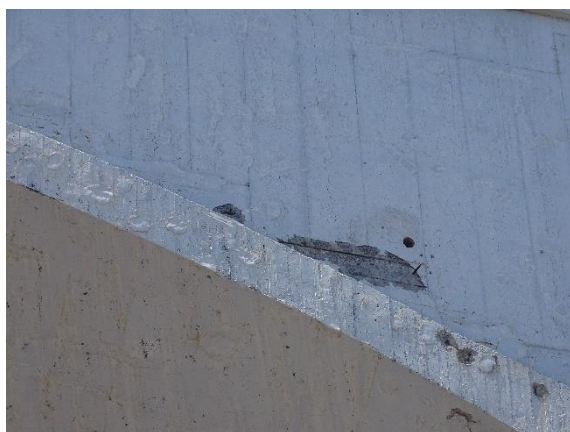
Delaminações pontuais no betão com exposição de armaduras.

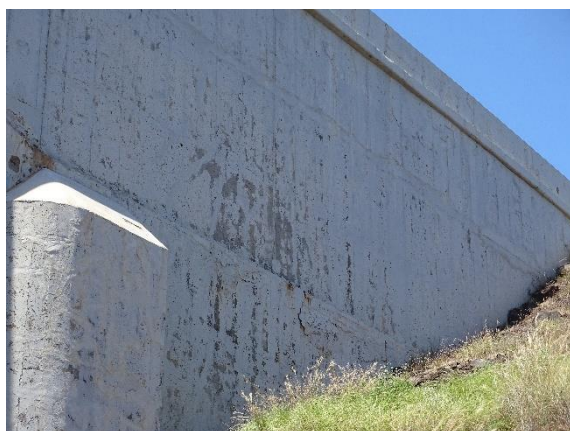
Muro do lado nascente em aparente bom estado, sendo observada alguma microfissuração e delaminação pontual do betão.

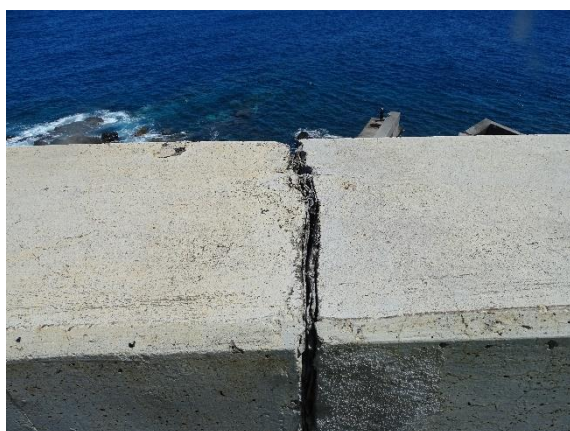
Degradação do material de preenchimento da junta do tímpano/guarda-corpos.

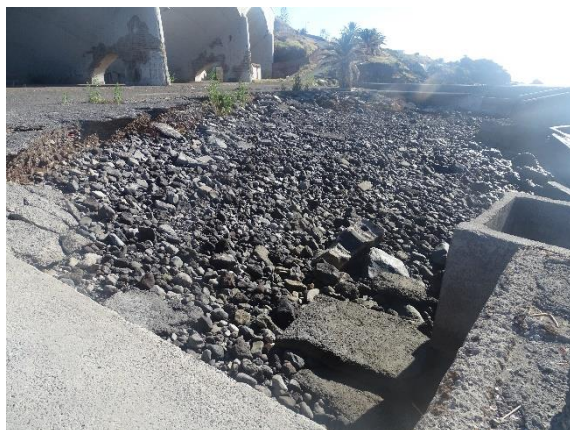
Danos muito significativos no pavimento de acesso ao porto de recreio resultado da ruína de parte do molhe de proteção.

Em situação de temporal esta pode evoluir negativamente e rapidamente, expondo as fundações dos contrafortes.

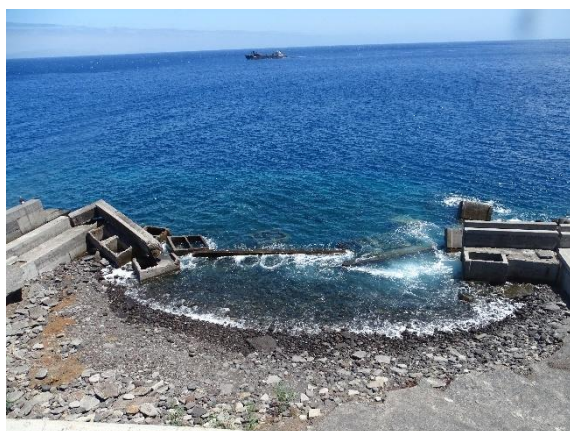
Ruína do molhe de proteção no porto de recreio.

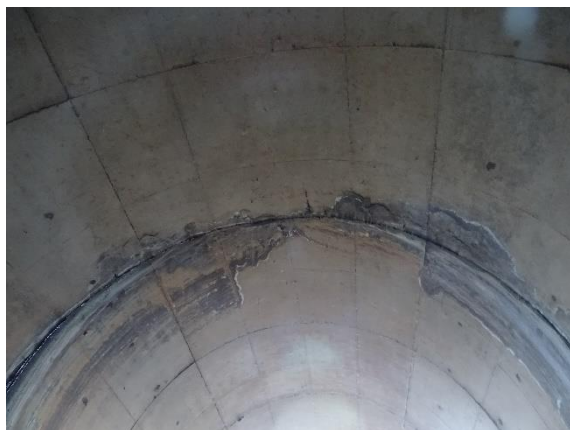
A abóbada da estrutura encontra-se em geral em boas condições, sendo, no entanto, visíveis infiltrações na generalidade das juntas estruturais bem como em algumas áreas pontuais da estrutura não coincidentes com as juntas.

Infiltração na junta estrutural.

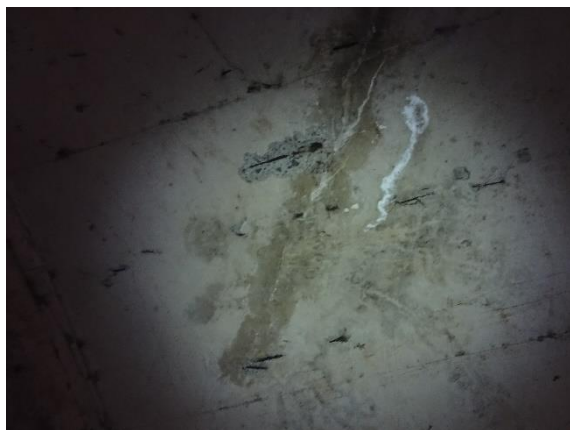
Foram detetadas áreas muito pontuais com destacamento de betão e armaduras expostas, com indícios de corrosão.

Estas zonas pontuais aparentam ser em secções de recobrimento mais reduzido.

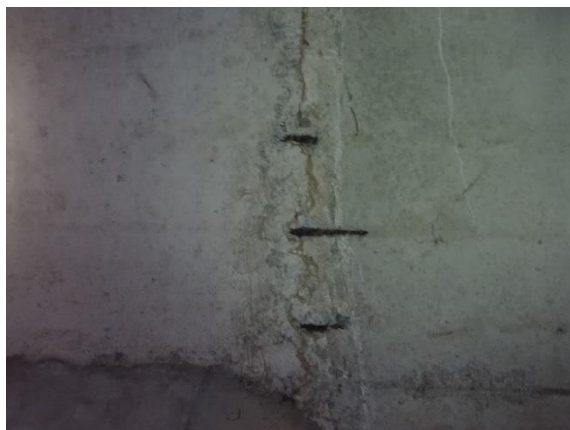
Armaduras corroídas na abóbada.

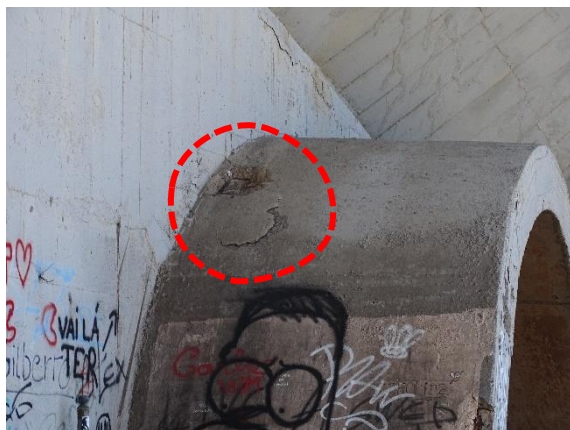
Destacamento de betão e corrosão de armaduras na zona mais exposta da boca de saída.

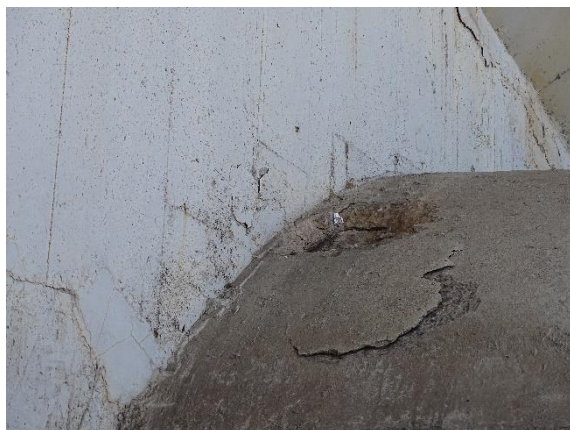
Destacamento de betão e corrosão de armaduras.

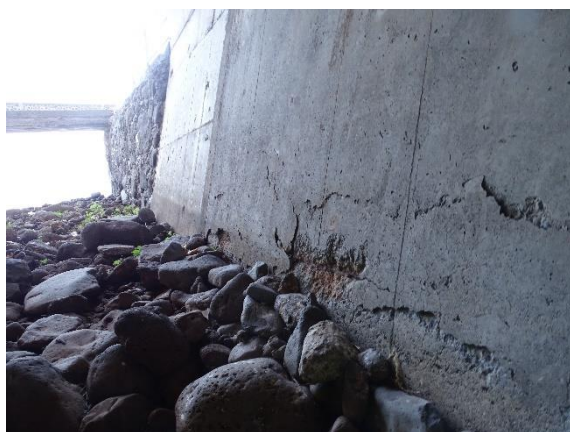
As principais patologias detetadas nos hasteais localizam-se junto da boca de jusante, na saída para o mar (ambiente mais agressivo).

É possível observar o destacamento de placas de betão, e armaduras expostas com fenómenos de corrosão.

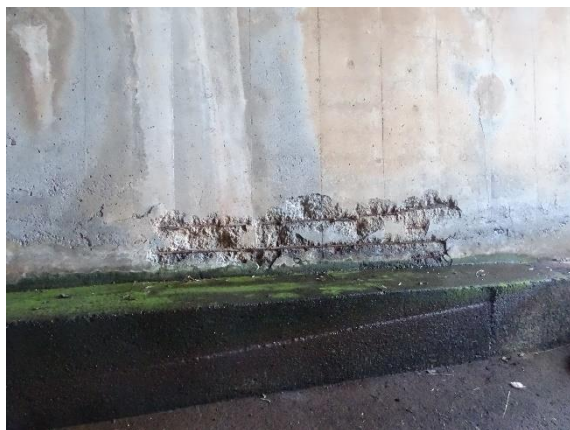
Destacamento de betão e corrosão de armaduras.

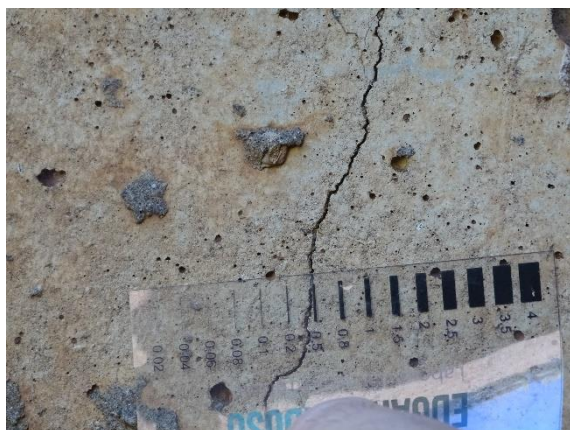
Foram observadas algumas fissuras com orientação essencialmente vertical, com abertura inferior a 0.5 mm.

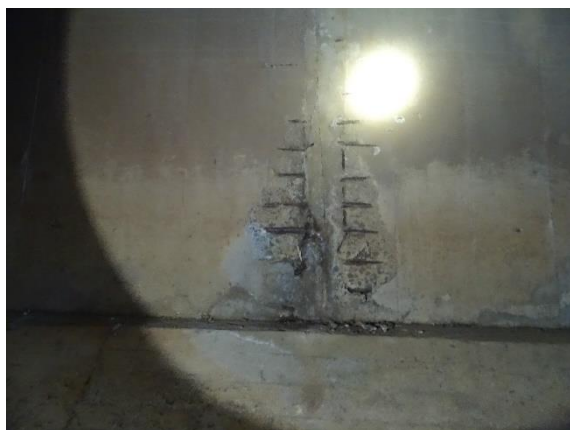
Observam-se algumas zonas pontuais com destacamento de betão e corrosão das armaduras.

Este fenómeno tem maior incidência junto à base, na ligação com a sapata, aparentemente devido à reduzida espessura de recobrimento.

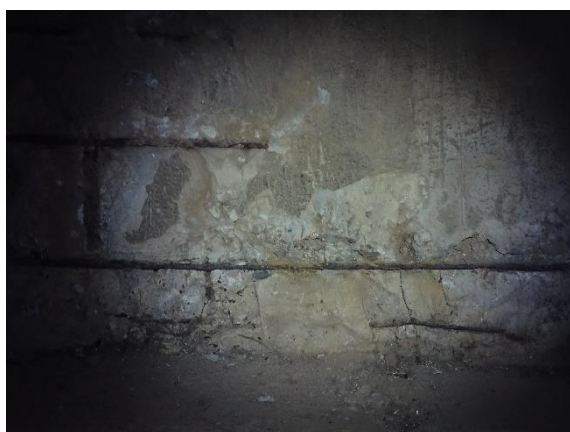
Destacamento de betão e corrosão de armaduras.

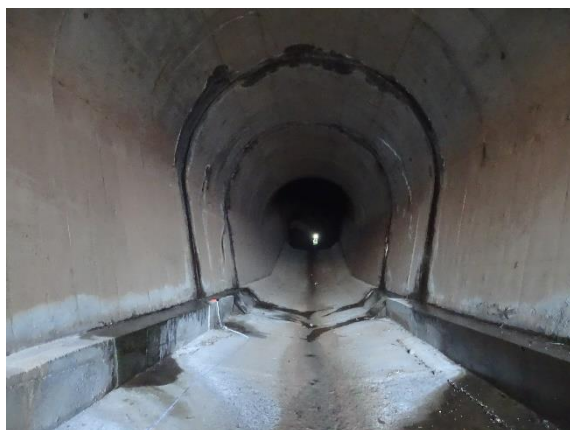
Infiltrações pelas juntas estruturais.

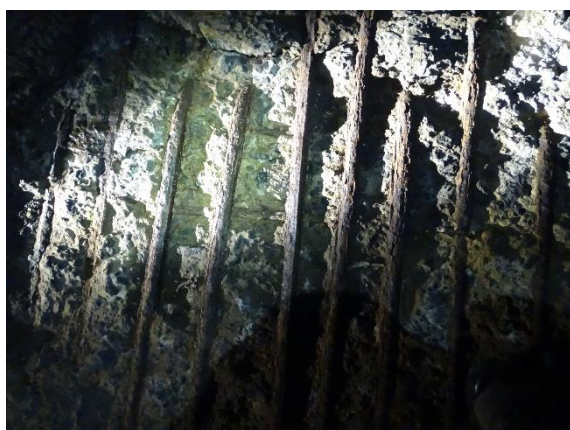
Foram detetadas diversas áreas com lacunas no betão e armaduras expostas em avançado estado de corrosão.

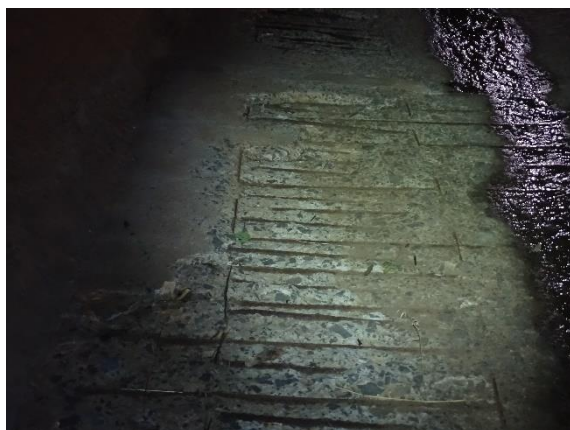
Destacamento/lacunas no betão e corrosão de armaduras.

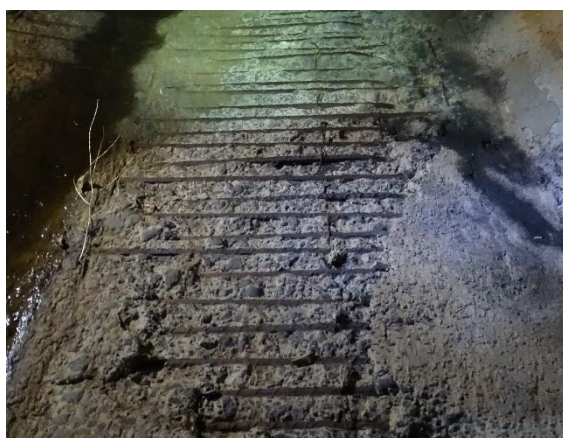
Destacamento/lacunas no betão e corrosão de armaduras.

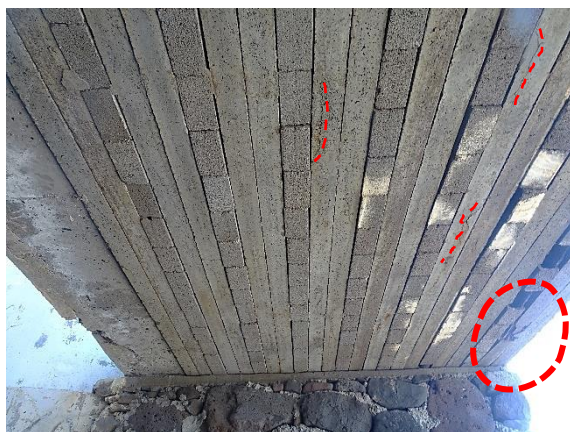
Face inferior do tabuleiro da passagem pedonal.

Não se detetaram danos significativos na estrutura das vigotas, tendo sido observadas algumas fissuras pontuais e destacamento localizado de betão.

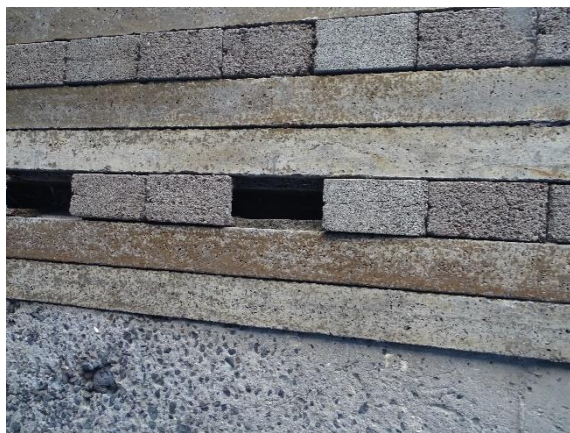
Danos nas abobadilhas de betão entre vigotas.

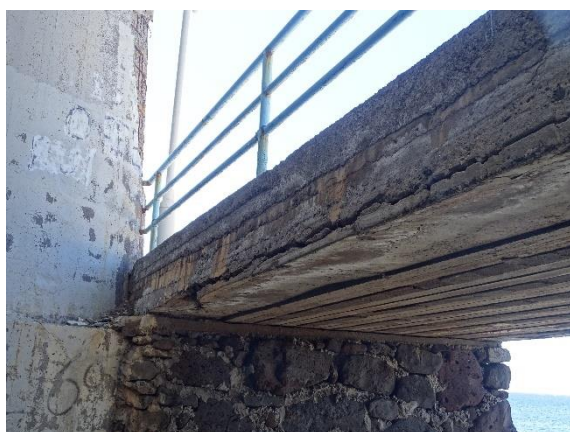
Vista lateral da passagem pedonal com destacamento geral do betão de recobrimento da face inferior da viga lateral.

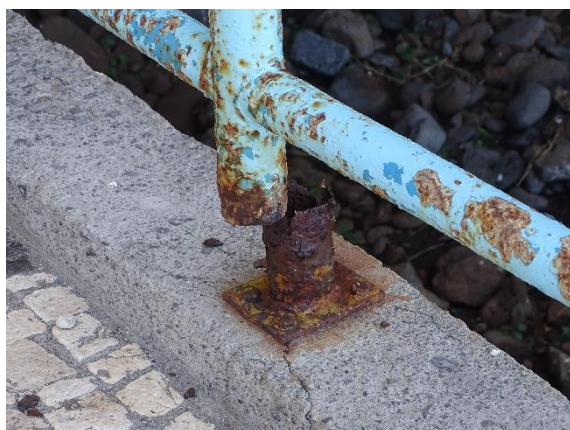
Danos na estrutura do guarda-corpos, com seccionamento dos tubos metálicos.

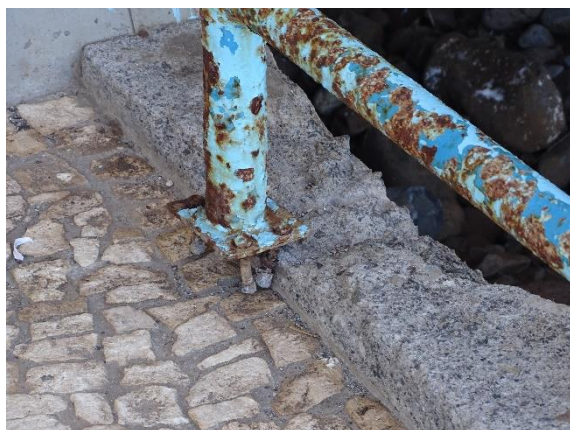
Dano na ligação metálica ao betão.

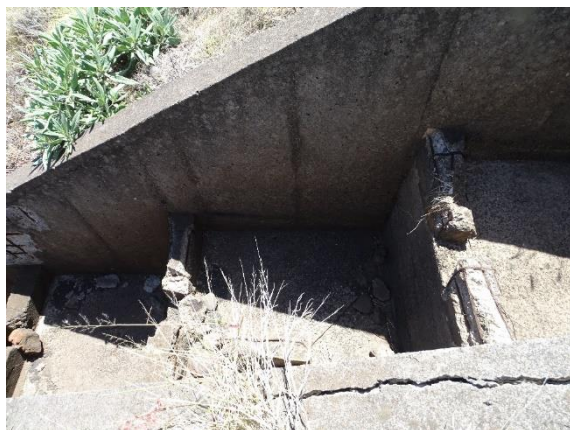
Delaminações e danos nas paredes interiores da estrutura.

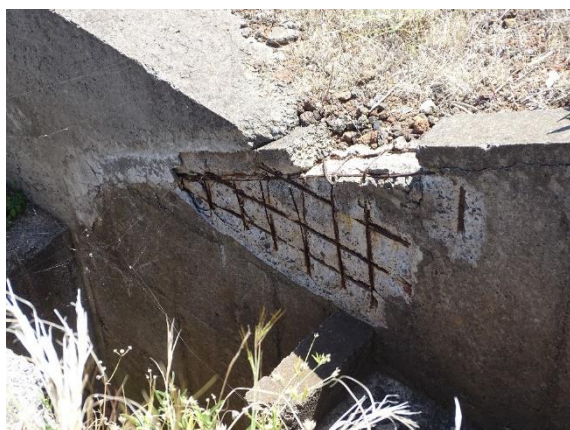
Delaminação e destaque de betão, com corrosão generalizada da armadura e perda significativa de secção.
