**REABILITAÇÃO DAS ESTRUTURAS DE SUPORTE DA**  
**PLATAFORMA RODOVIÁRIA DA ER101 – SANTA CRUZ**

**PROJETO DE EXECUÇÃO**  
**COMPILAÇÃO TÉCNICA**

**Setembro 2020**

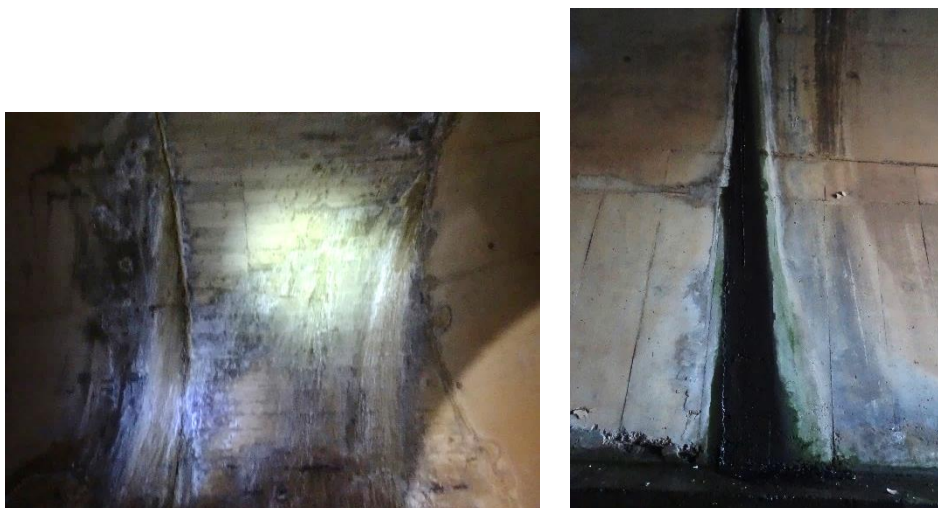
Verificou-se ainda a ocorrência de infiltrações nas zonas das juntas estruturais.

**Figura 11 – Identificação de infiltrações (juntas estruturais)**

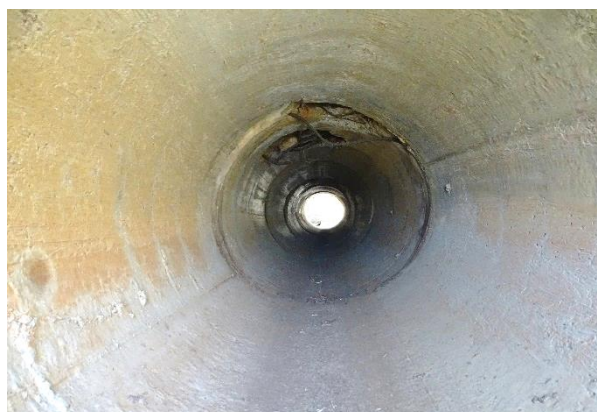
Como referido, foram ainda observados danos na estrutura da PH junto à descarga do lado mar, com armaduras expostas.

**Figura 16 – Patologias no interior da estrutura da PH**
