**EPAL – EMPRESA PORTUGUESA DAS ÁGUAS LIVRES,  
S.A.**

**EMPREITADA DE CONSERVAÇÃO E RESTAURO DOS  
CHAFARIZES DE LISBOA – FASE I**

**ENG20248**

**MEMÓRIA DESCRITIVA E JUSTIFICATIVA**

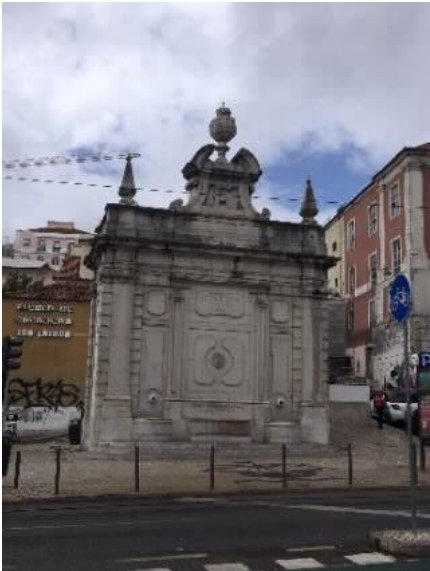
O chafariz do intendente encontra-se em bom estado de conservação, à exceção da zona superior, com fenómenos desenvolvidos de filmes e crostas negras e problemas de infiltrações na cobertura (visíveis do interior do chafariz).

| A.2.2 | <p><b>Limpeza de filmes e crostas negras através de nebulização, incluindo todos os trabalhos inerentes à adequada realização da atividade.</b></p> <p>Os filmes e as crostas negras surgem em zonas menos lixiviadas, e traduzem-se, como o nome indica, em escurecimento da superfície da pedra, com consequências nefastas a médio prazo na durabilidade do material. Neste chafariz, os filmes e as crostas localizam-se na zona superior - cornija, pináculos, etc.</p> | |

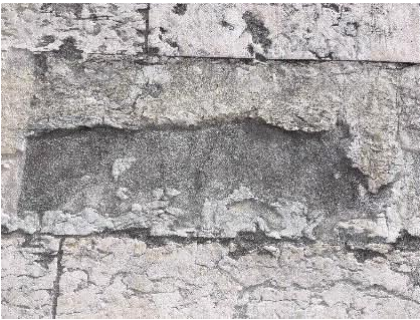
O chafariz do Rato foi sujeito a intervenções recentes, sendo visíveis argamassas cimentícias aplicadas como consolidante da superfície das pedras, em fissuras e em juntas.

| B.2.3 | <p><b>Remoção de argamassas de reparação de origem cimentícia, assim como material de juntas da mesma origem. Abertura de juntas em argamassas de cal que se encontrem degradadas, remoção do material solto e remoção dos detritos a vazadouro autorizado.</b></p> | |

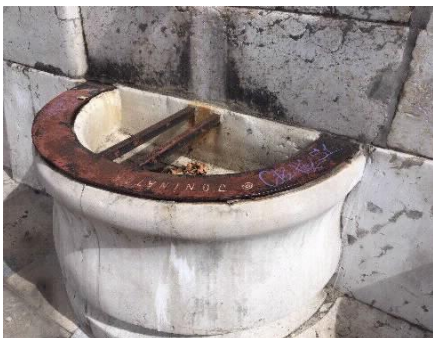
Faltam algumas peças em ferro de revestimento dos bordos e as bicas das bacias superiores.

| B.2.12 | <p><b>Tratamento das peças de ferro que se encontram encastradas nas bacias, através de decapagem manual, limpeza e desengorduramento das superfícies, e aplicação de primário e tinta de esmalte.</b></p> <p>Consideram-se peças de ferro, as chapas de revestimento superior das bacias e perfis para suporte de vasilhame.</p> <p>As peças serão pintadas com uma demão de primário e duas a três demãos de tinta de esmalte de cor a definir em obra com a EPAL</p> <p>As peças que se encontrem perfeitamente fixas ao suporte e em bom estado de conservação, deverão assim permanecer, e não deverão ser retiradas.</p> <p>Pelo contrário, as peças com elevado grau de oxidação deverão ser retiradas e tratadas, caso seja possível a sua recuperação, ou ser substituídas, caso a deterioração a que estejam sujeitas já não garantam a sua durabilidade a médio prazo.</p> <p>As peças a fornecer deverão apresentar a mesma seção das existentes.</p> | |

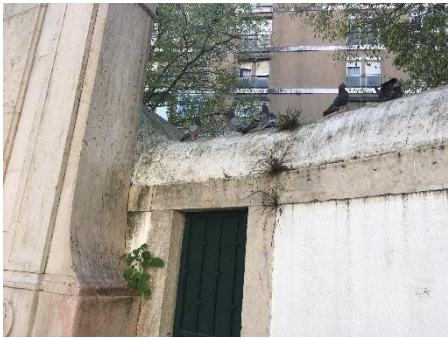
As superfícies em pedra encontram-se com fracos sinais de deterioração superficial, apresentando filmes negros e colonização biológica nas zonas menos lixiviadas, e com maiores elementos de relevo (topo do chafariz).

| C.2.1 | <p><b>Limpeza com biocida por pulverização, a executar antes da intervenção, para remoção de colonização biológica, incluindo todos os trabalhos inerentes à adequada realização da atividade.</b></p> <p>A limpeza com biocida deve ser considerada em toda a superfície do chafariz e casa de água, nomeadamente em alvenaria de pedra, ou elementos de cantaria como soleiras, molduras, relevos, e outros onde se verificar esta patologia.</p> <p>O tipo de biocida, como qualquer outro material, deverá ser sujeito a aprovação, devendo estar claramente comprovada a sua adequabilidade para uso em património classificado.</p> | |

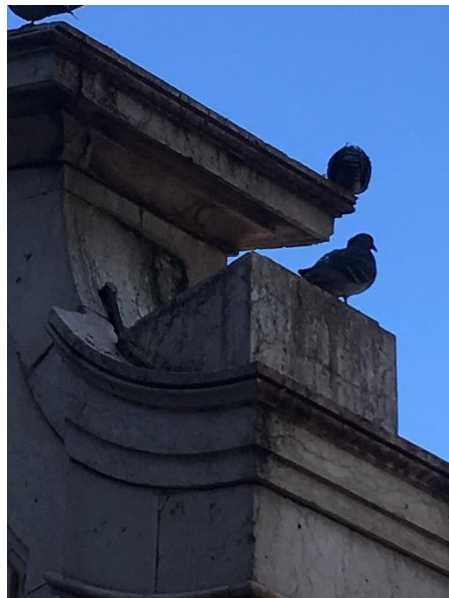
Os filmes e as crostas negras surgem em zonas menos lixiviadas, e traduzem-se, como o nome indica, em escurecimento da superfície da pedra, com consequências nefastas a médio prazo na durabilidade do material.

**C.2.2 Limpeza de filmes e crostas negras através de nebulização, incluindo todos os trabalhos inerentes à adequada realização da atividade.**

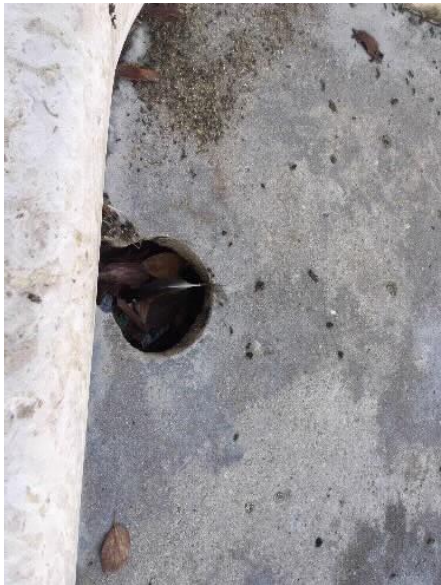
As atividades mais relevantes no restauro deste chafariz, prendem-se com a demolição da laje de betão da bacia, e fornecimento de novos bancos de pedra em falta.

| C.2.18 | <p><b>Demolição de laje em betão existente na bacia, de forma a recolocá-la à cota original, incluindo transporte de resíduos a vazadouro autorizado. O artigo inclui os trabalhos de limpeza do fundo do chafariz, selagem de fissuras e reparação das cantarias da bacia original. Caso o fundo da bacia deva ser tratado, inclui-se no âmbito deste artigo a execução de impermeabilização do fundo da mesma, com solução a aprovar pela EPAL.</b></p> <p>A solução preconizada apenas poderá ser validada após demolição da laje existente.</p> | |
