**PREVENÇÃO E MITIGAÇÃO DO RISCO  
DE DERROCADAS EM TALUDES  
SOBRANCEIROS ÀS ESTRADAS  
REGIONAIS – TALUDE DO SÍTIO DAS  
CASAS PRÓXIMAS– E.R. 110**

Janeiro 2020

**VOLUME 0  
TOMO I – MEMÓRIA DESCRITIVA**

###### **PROJETO DE EXECUÇÃO**

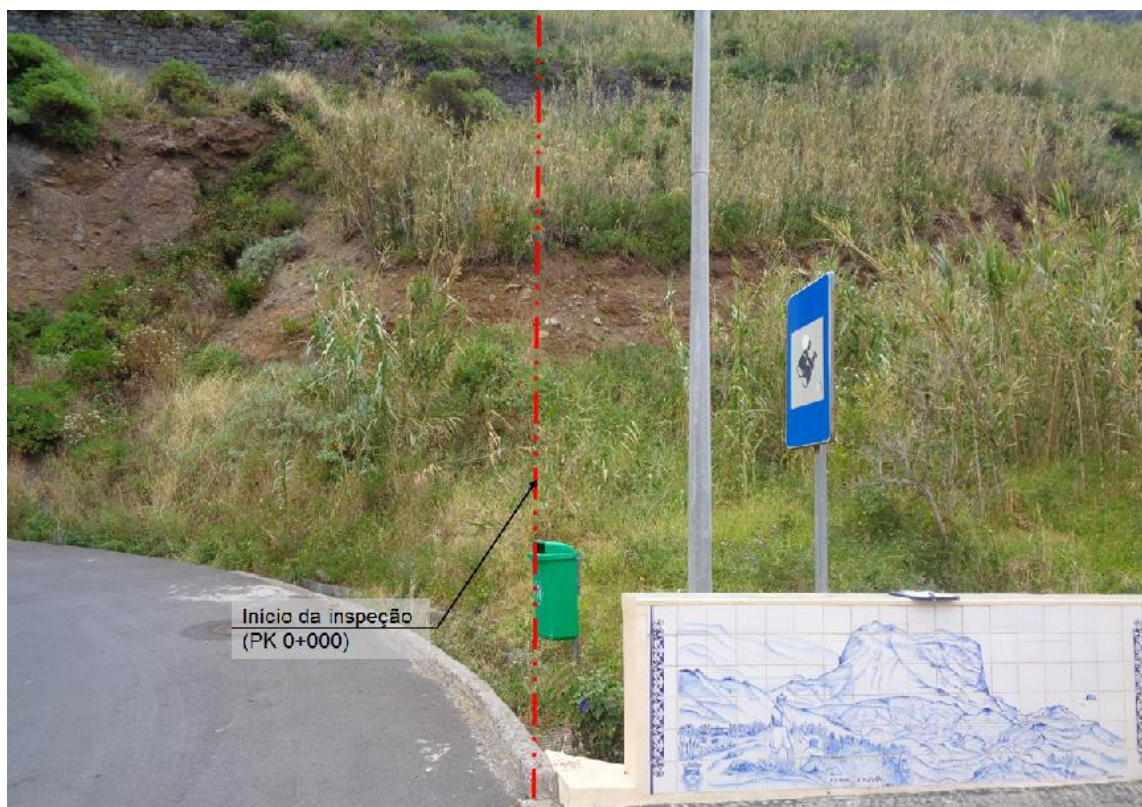
**Fotografia 1** – Início do trecho inspecionado

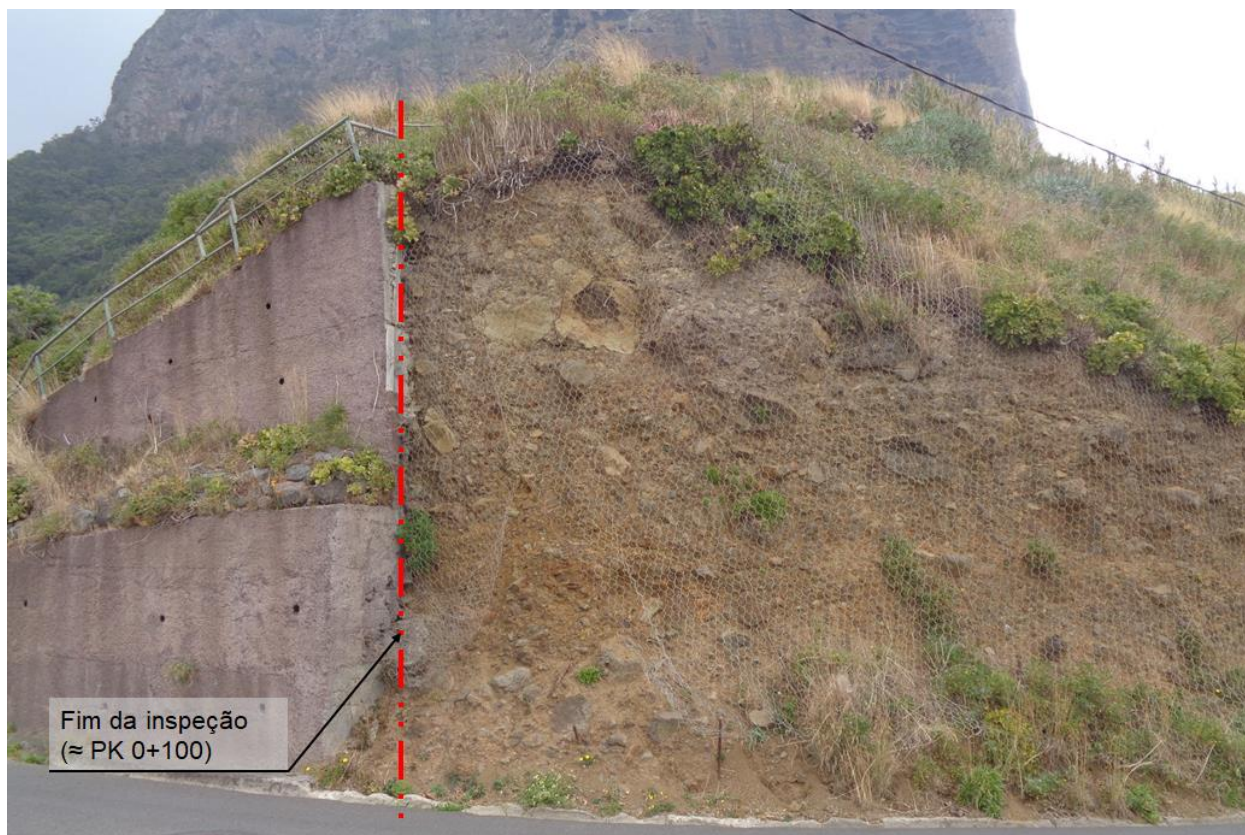
**Fotografia 2** – Final do Trecho inspecionado

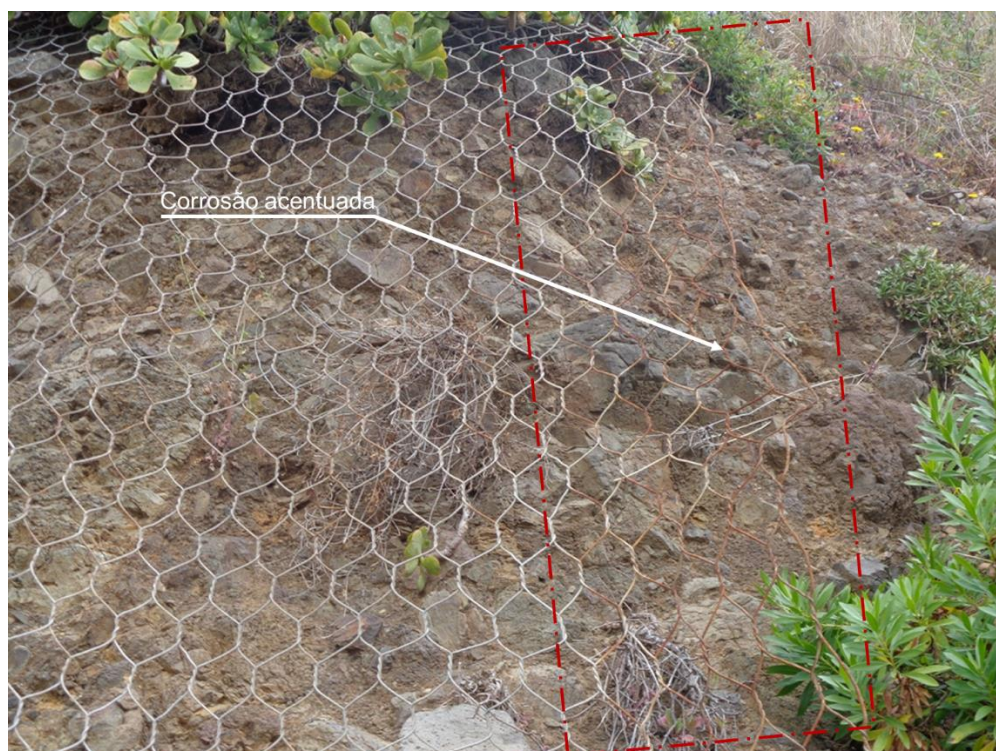
Durante o reconhecimento de campo, constatou-se que o talude em estudo foi alvo de uma intervenção, encontrando-se revestido, em dois troços, por uma rede metálica de revestimento. O primeiro troço de rede inicia-se sensivelmente 20 m após o início do talude, estendendo-se ao longo de 20 m, enquanto o segundo troço ocorre nos últimos 10 m inspecionados, terminando contra o muro de betão existente. Esta rede encontra-se em elevado estado de degradação, apresentando-se nalguns locais bastante corroída (Fotografia 4) e, por vezes, separada nas ligações entre painéis adjacentes (Fotografia 5).

**Fotografia 4** – Fotografia ilustrativa do grau de corrosão da rede existente

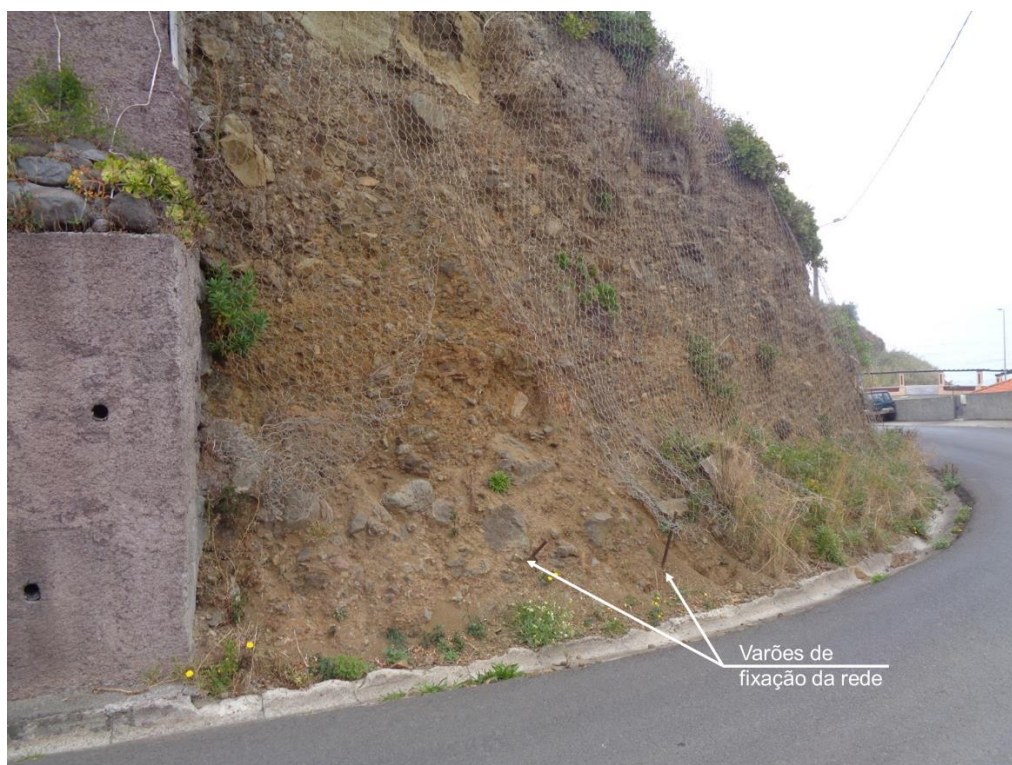
A rede não se apresenta fixa ao pé do talude (embora na Fotografia 5 se observem varões descalços, dispersos no pé do talude) e a fixação à crista aparenta estar assegurada por varões dispersos (visível na Fotografia 6).

**Fotografia 5** – Fotografia onde se observa a separação da rede na zona da união de painéis (segundo troço de rede)

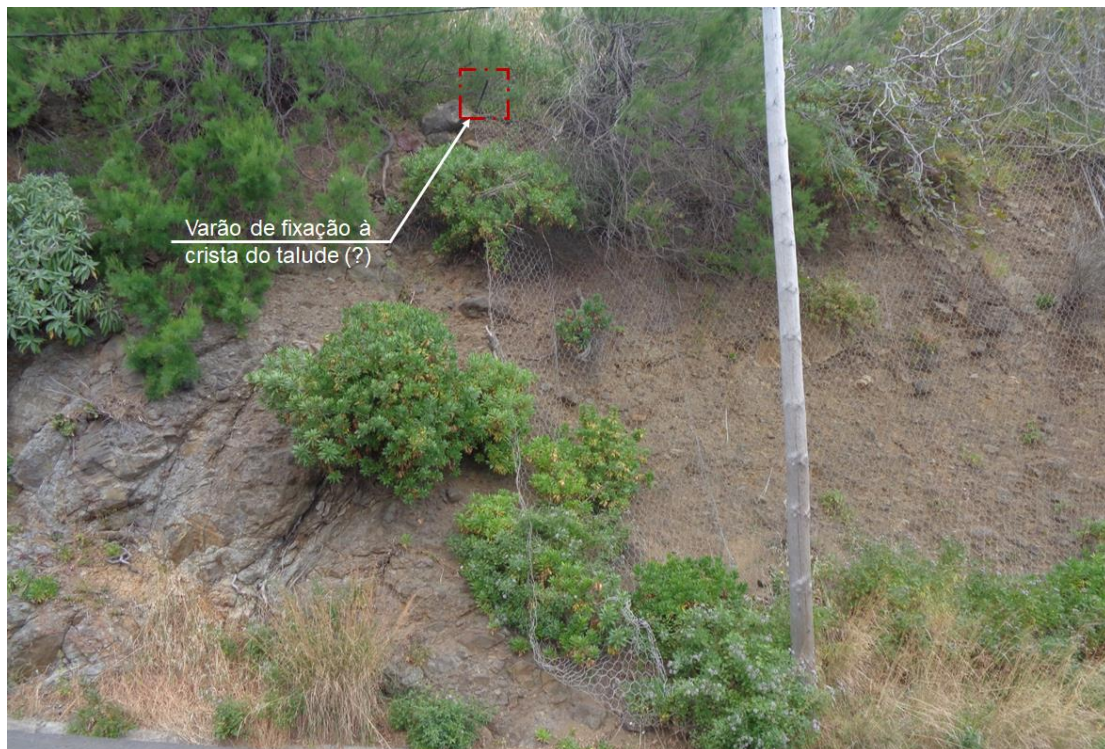
**Fotografia 6** – Fotografia da terminação do primeiro troço de rede

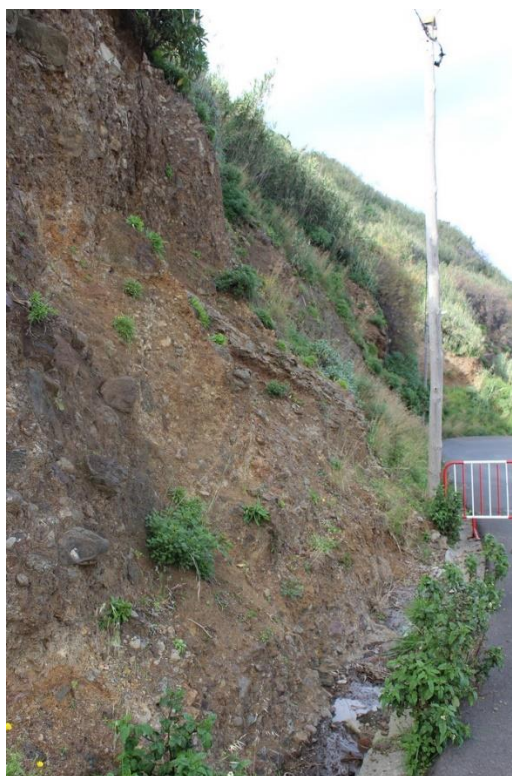
No que se refere à estabilidade do talude e à análise de patologias existentes, verifica-se uma degradação generalizada do pano, sendo esta resultado da erosão contínua a que o talude tem estado sujeito e ao facto de este ser constituído por materiais muito friáveis. Conforme já referido, o talude apresenta natureza brechóide/conglomerática, com calhaus de natureza e dimensões heterogéneas inseridos numa matriz arenosa, média a grosseira. Na Fotografia 12, observa-se um exemplo onde ocorreu uma instabilização de maior dimensão

**Fotografia 12** – Pormenor de zona onde se verificou a ocorrência de um escorregamento (fotografia de 04/02/2019)

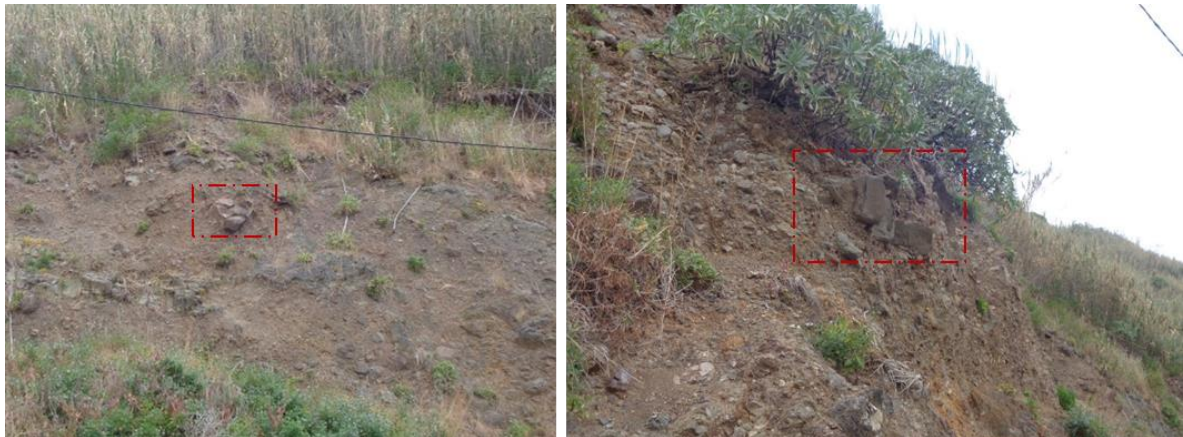
Estes materiais são extremamente suscetíveis à ação dos agentes meteóricos, sendo que, neste talude, estes agentes potenciam a lavagem da matriz arenosa, o que, por sua vez, leva ao descalçamento progressivo dos calhaus, até que ocorra o seu basculamento (Fotografia 13). Estes calhaus, geralmente angulosos, apresentam maioritariamente pequenas dimensões (eixo maior < 5 cm), embora também se verifiquem (em menor quantidade) blocos com dimensões com 30 a 40 cm (ao longo do eixo maior). Nos últimos 20 – 30 m do talude inspecionado, verifica-se uma maior concentração de blocos de maiores dimensões (aspeto bem visível na Fotografia 2 e na Fotografia 5).

**Fotografia 13** – Exemplos de blocos em consola, em risco de instabilização iminente

Antes de se dar início à remoção de blocos soltos ou em risco de iminente colapso, deverão ser tomadas medidas que minimizem potenciais danos no pavimento rodoviário resultantes da eventual queda de blocos no mesmo. Importa referir que os blocos indicados são de natureza basáltica e correspondem a calhaus que se encontram inseridos em matriz arenosa, apresentando, geralmente, pequenas dimensões. Neste sentido, sugere-se a execução de uma camada de 10 cm de ABGE sobre o pavimento existente. Em alternativa, esta camada pode ser executada com fresados betuminosos.

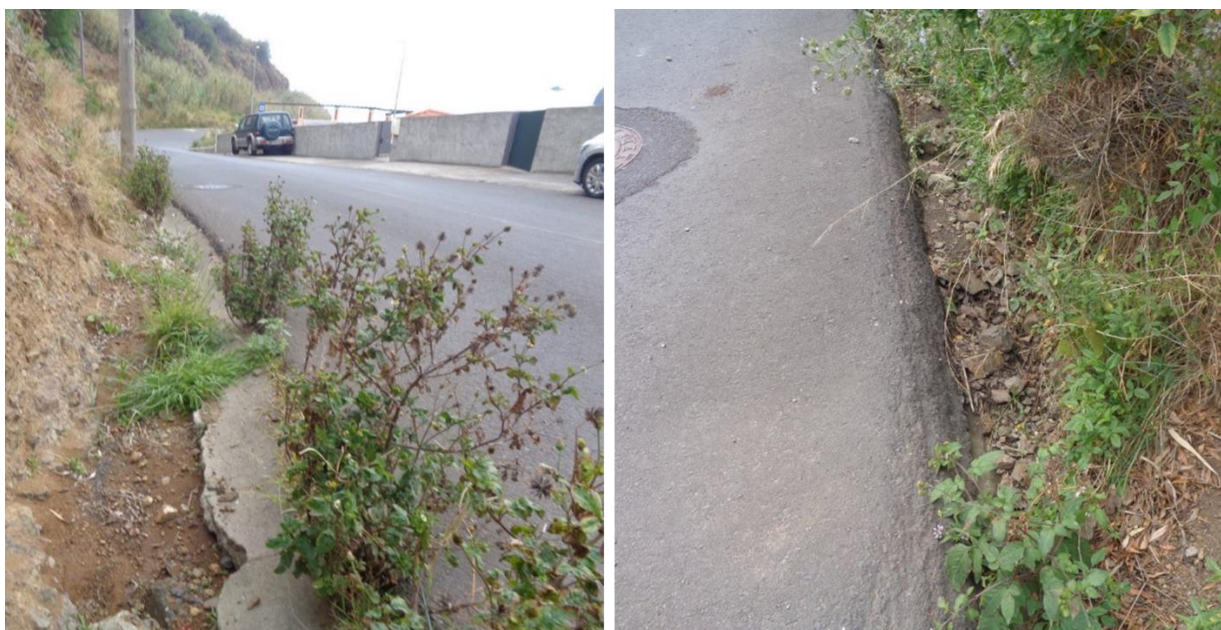
Ao longo da generalidade do talude, verifica-se que os materiais escorregados encontram-se a colmatar a valeta de plataforma, sendo também de referir que esta apresenta-se em mau estado de conservação (Fotografia 14). O exemplo apresentado na Fotografia 15 resultou da forte precipitação que se verificou durante o dia 28/03/2019, no período da tarde, levando ao escorregamento de numerosos calhaus para a valeta de plataforma.

**Fotografia 14** – Fotografias ilustrativas do mau estado de conservação da valeta de plataforma. À esquerda, valeta bastante danificada, à direita, valeta colmatada com material escorregado

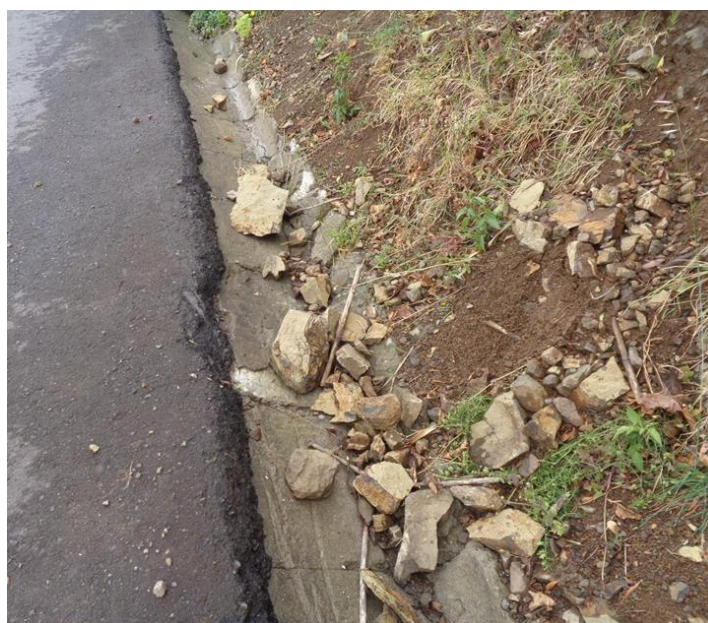
**Fotografia 15** – Zona com grande acumulação de blocos rochosos na valeta de plataforma

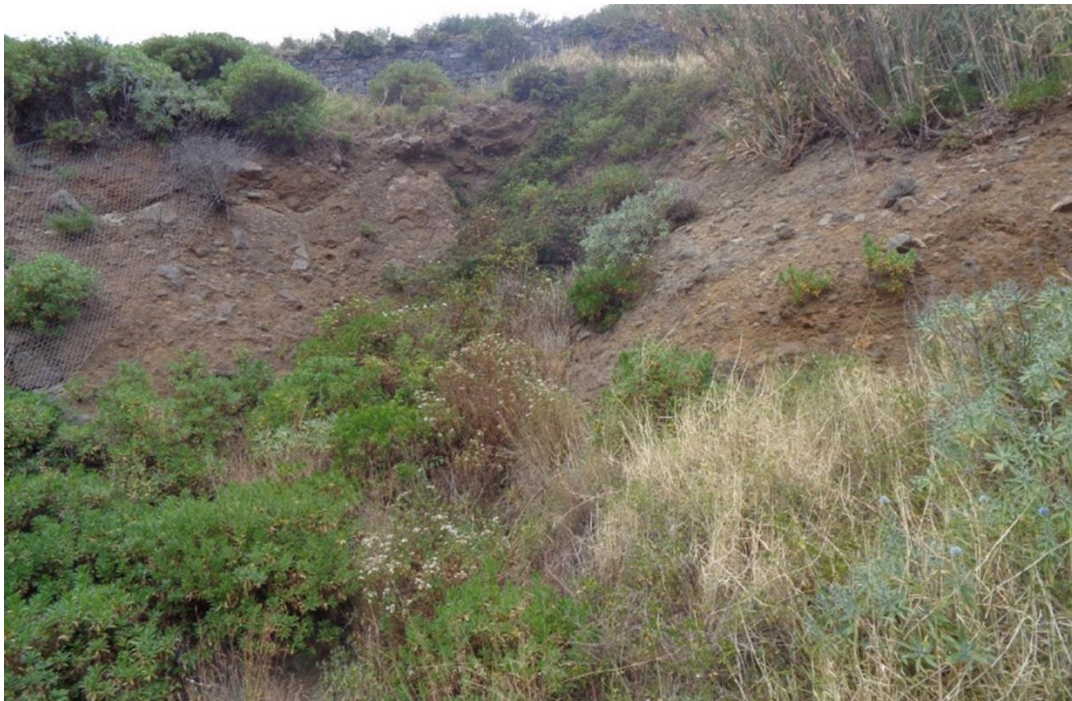
Por último, na descrição da situação existente, importa mencionar a existência de uma zona particularmente erodida, situada no início do talude, onde se verifica a presença de depósitos resultantes de escorregamento, com evidente crescimento de vegetação (Fotografia 16). Assinala-se também a presença de um muro de pedra arrumada, situado na crista do pano inferior do talude, desenvolvendo-se ao longo de aproximadamente 52 m.

**Fotografia 16** – Zona mais erodida situada no início do trecho inspecionado

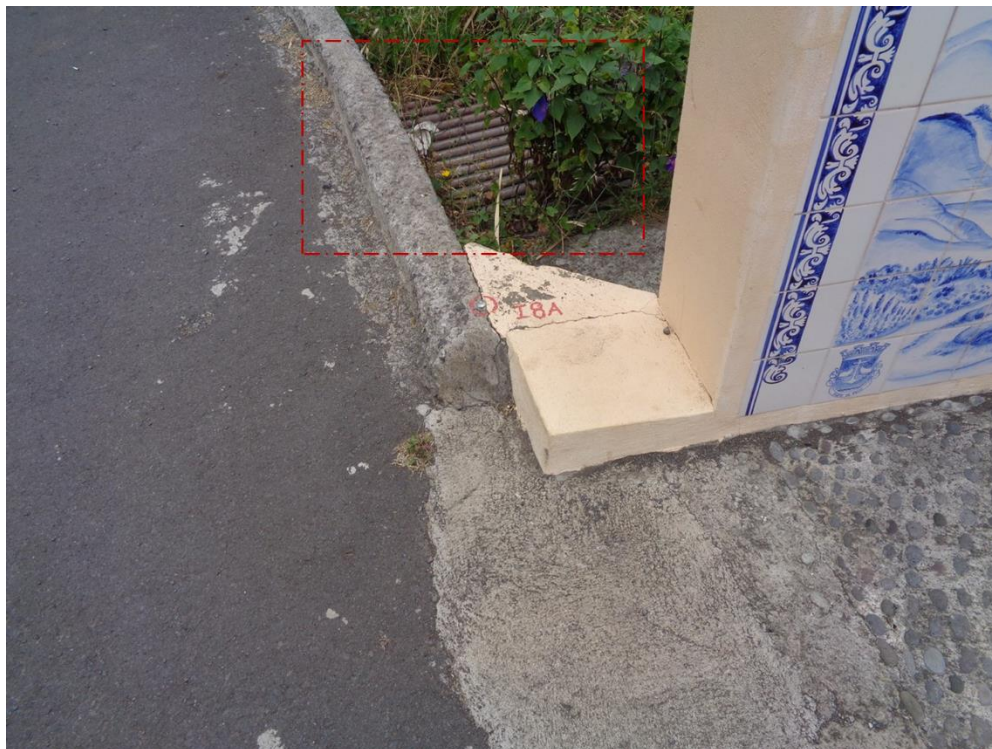
**Fotografia 19** – Sumidouro localizado junto ao miradouro na área de intervenção e junto à referência I8A  
(levantamento topográfico)

Além dos elementos de drenagem suprarreferidos, importa incluir, nos trabalhos a executar, a limpeza (e eventual reparação) da drenagem a jusante da área a intervir, nomeadamente da caixa sumidouro patente na Fotografia 19.

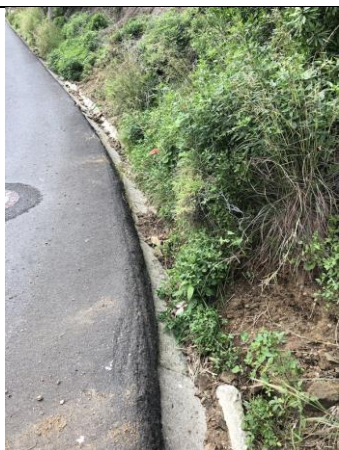
Foto nº11 – valeta (0,40m) danificada, queda de material

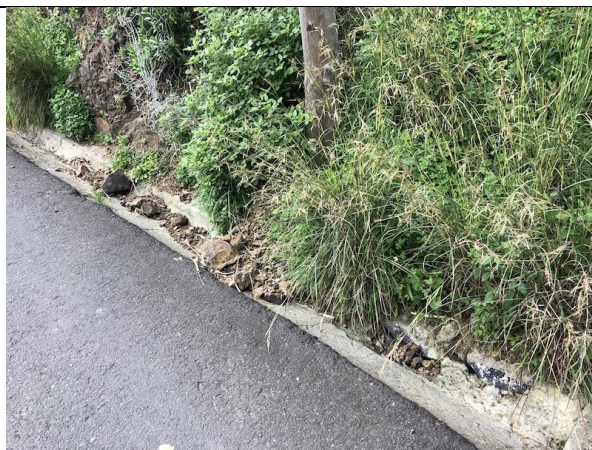
Foto nº12 – valeta danificada, queda de material

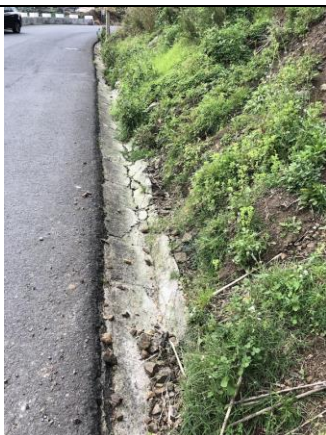
Foto nº13 – valeta danificada, queda de material

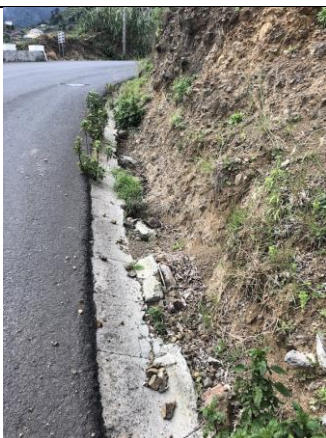
Foto nº15 – valeta danificada, queda de material
