## **DEPRESSÃO “ELSA” - LEVANTAMENTO DE DANOS EM INFRAESTRUTURAS MUNICIPAIS ABRANTES**

**LEVANTAMENTO  
JANEIRO, 2020**

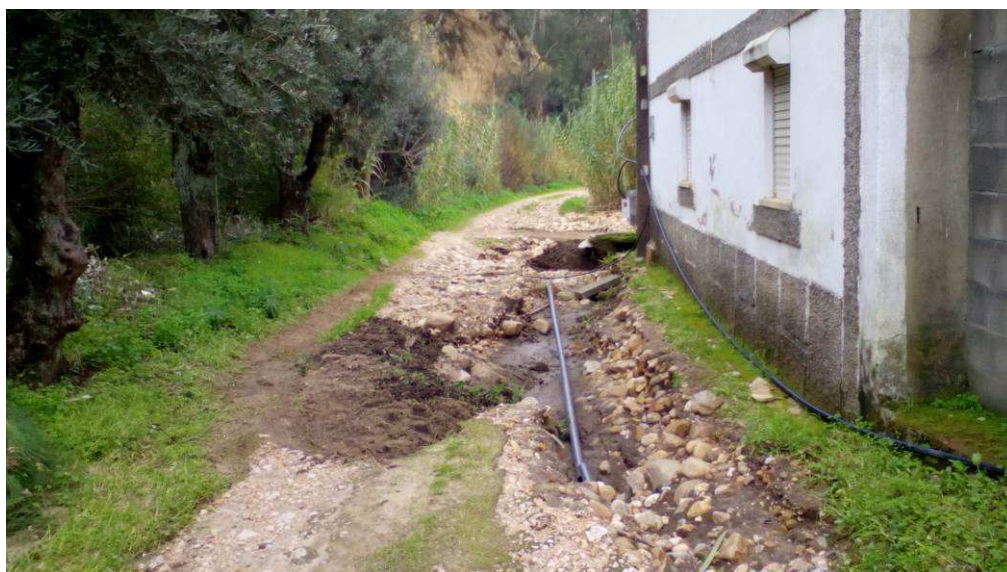
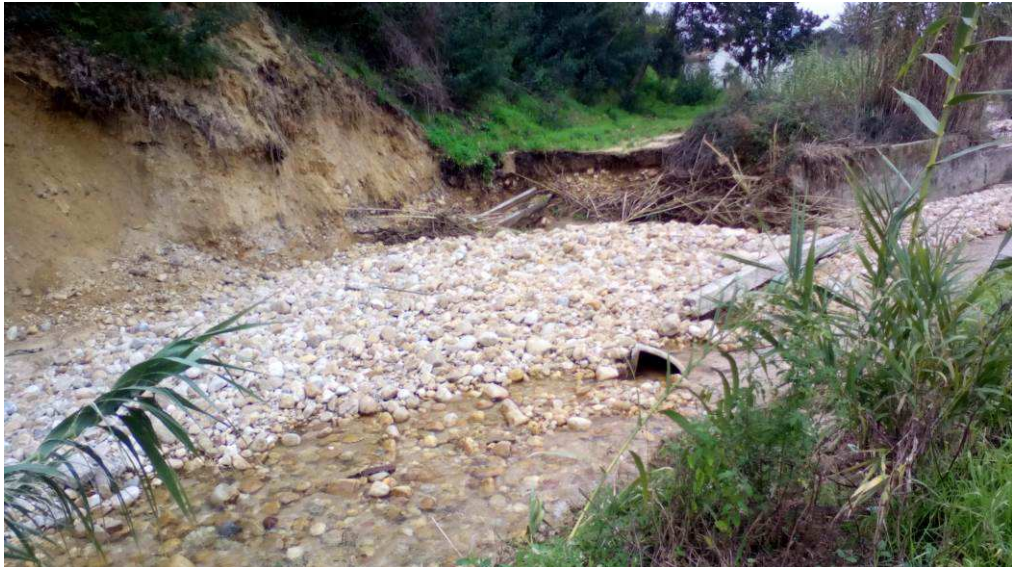
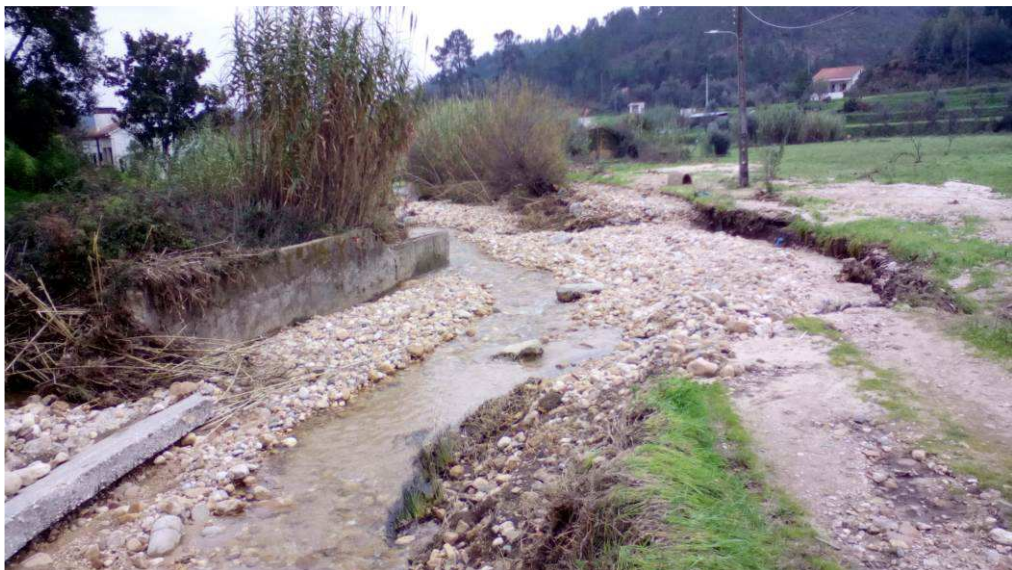
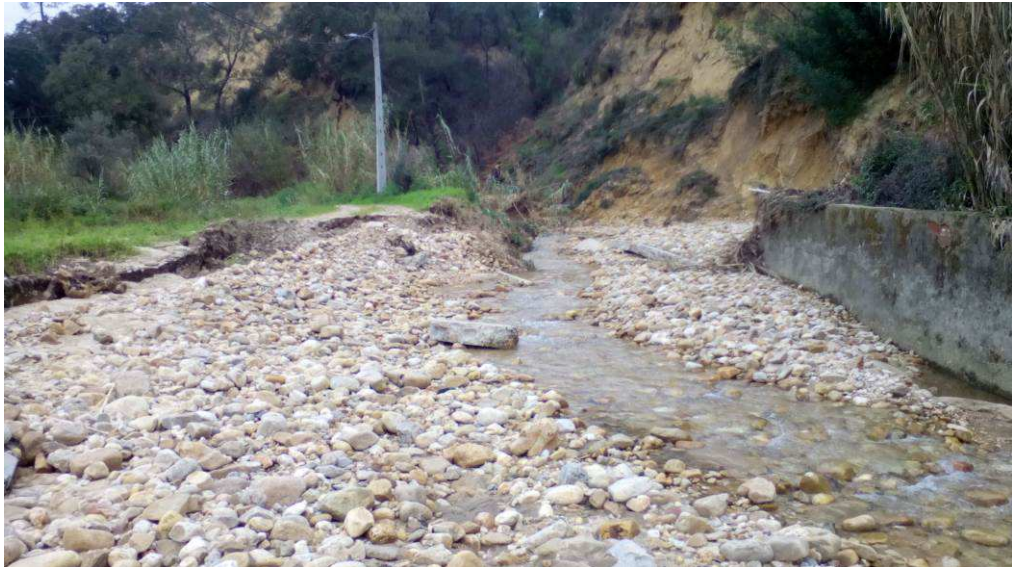
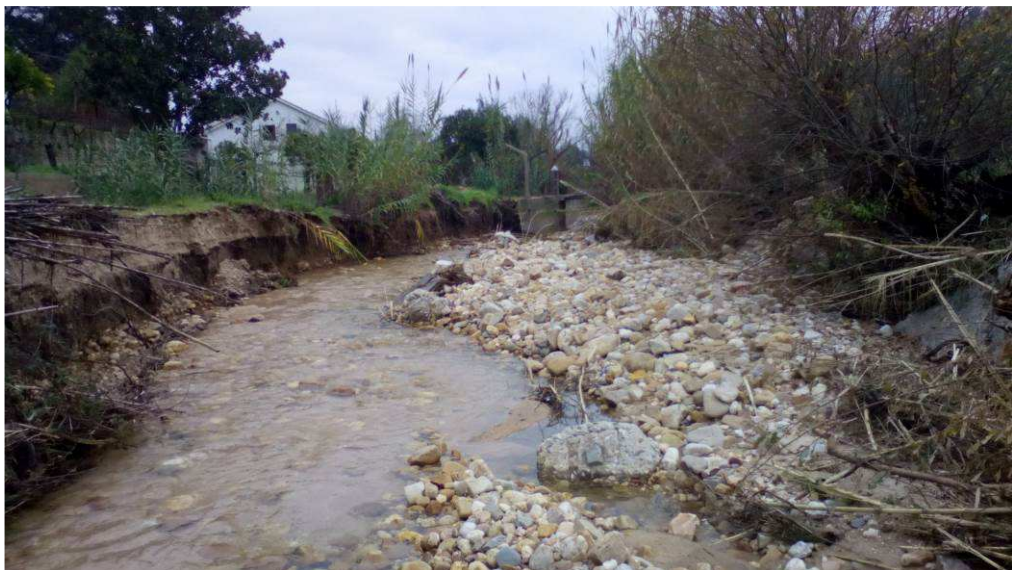
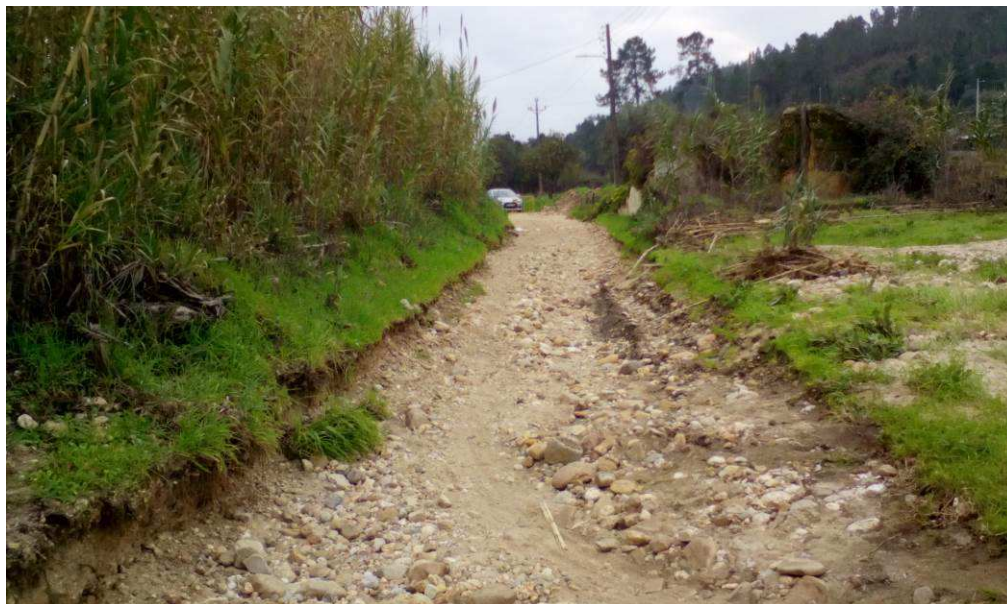
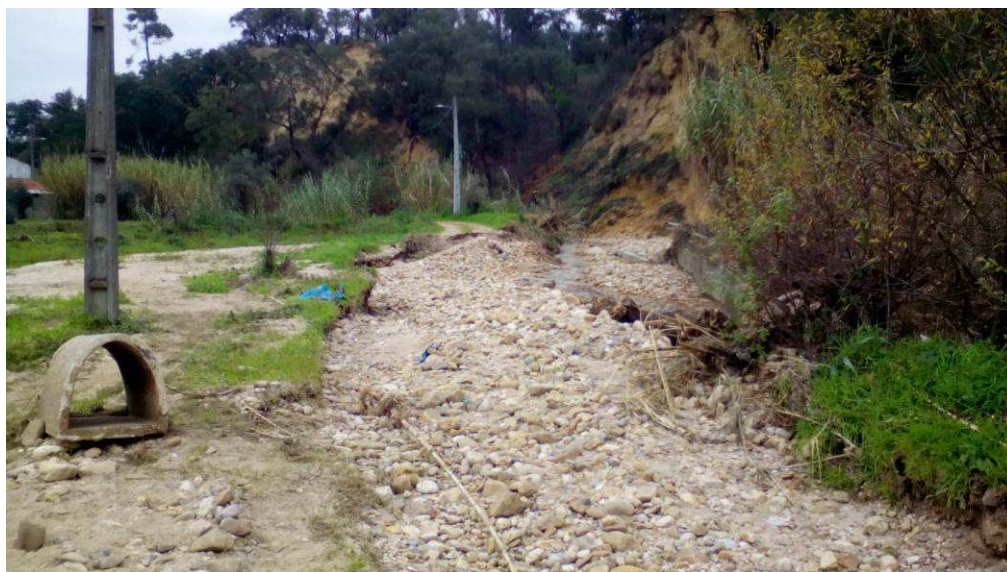
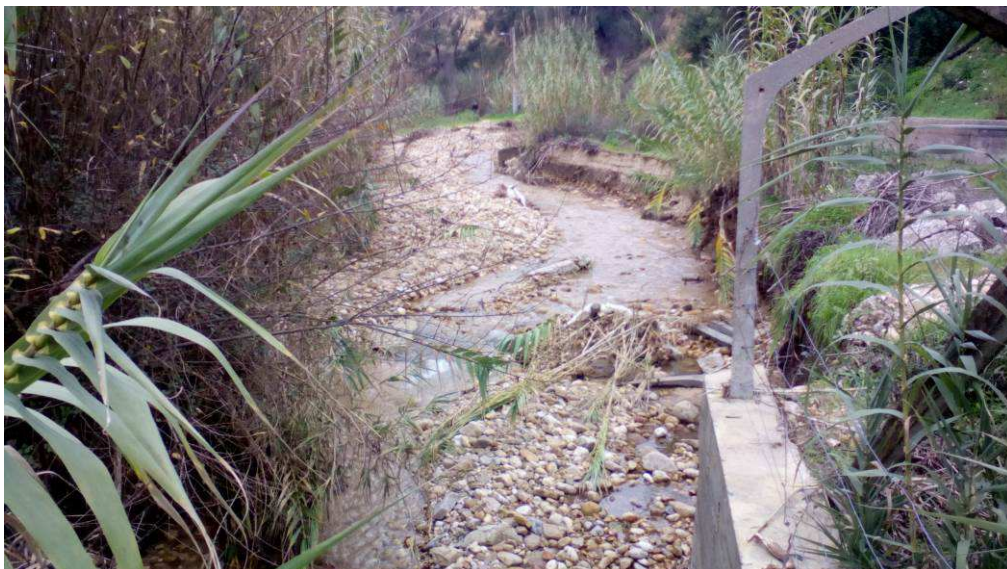
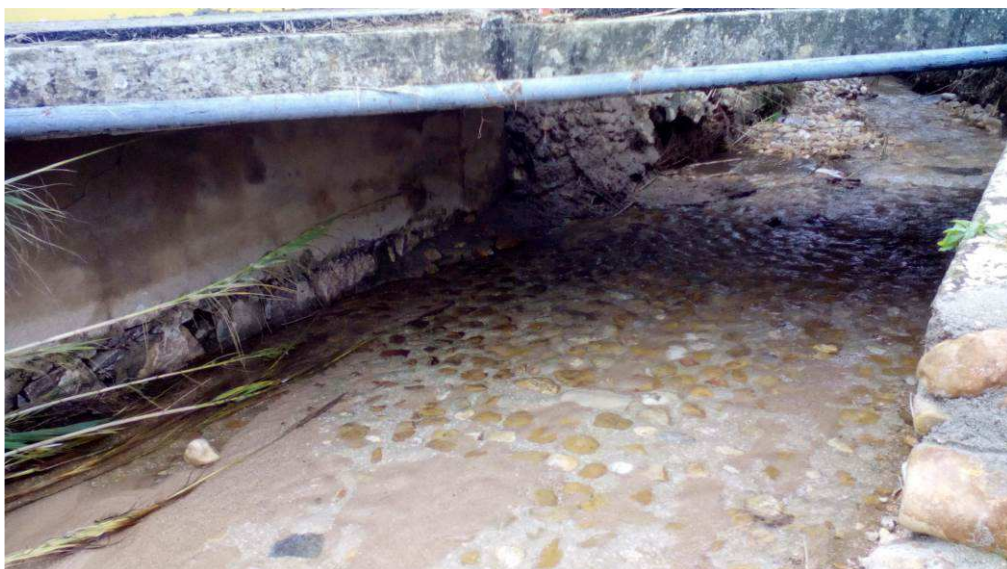
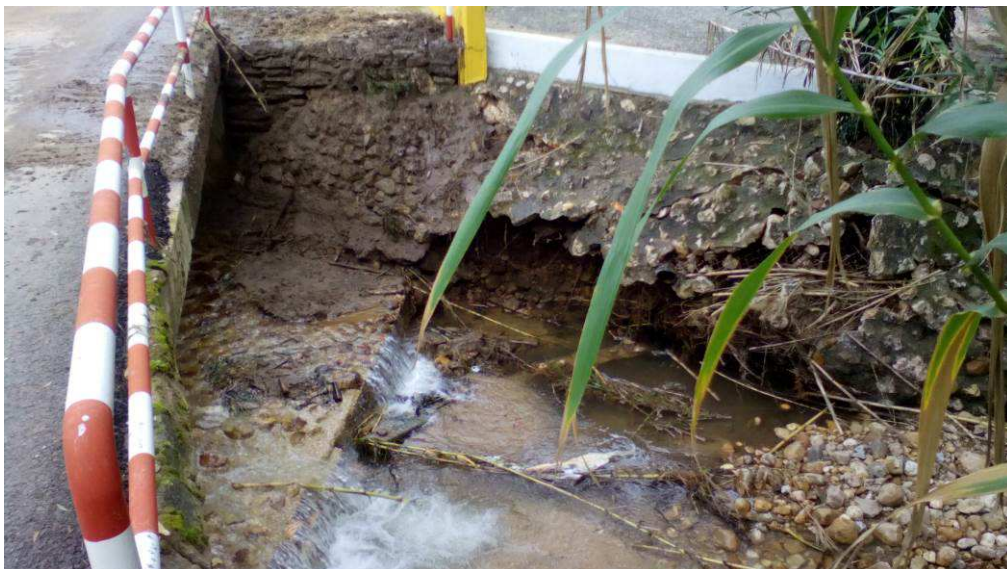
Transbordo do leito da ribeira, com inundação do arruamento e terrenos marginais, tendo provocado o arrastamento significativo de areias e calhaus.

- Destruição das margens;
- Destruição do leito do pavimento do arruamento (Rua António Silva), tendo originado depressões de grandes dimensões e ficando intransitável;
- Destruição parcial da margem esquerda a jusante do pontão da Rua da Quinta da Feia;
- Destruição da conduta de abastecimento de água em PVC Ø63mm, na extensão de 145 metros.

- Redefinição das margens com muro de gabiões/betão armado e engenharia natural;
- Reparação do arruamento – limpeza e regularização/aterro e camadas de constituição da estrutura do pavimento;
- Construção de muros de ala em betão armado, incluindo prolongamento do leito da linha de água, numa extensão aproximada de 5 metros a jusante do pontão da Rua da Quinta da Feia;
- Construção de base de proteção em betão ciclópico na proteção do talude existente na margem esquerda e a jusante do pontão da Rua da Quinta da Feia numa extensão de 25 metros;
- Substituição da conduta de abastecimento de água em PVC Ø63mm, na extensão de 145 metros.

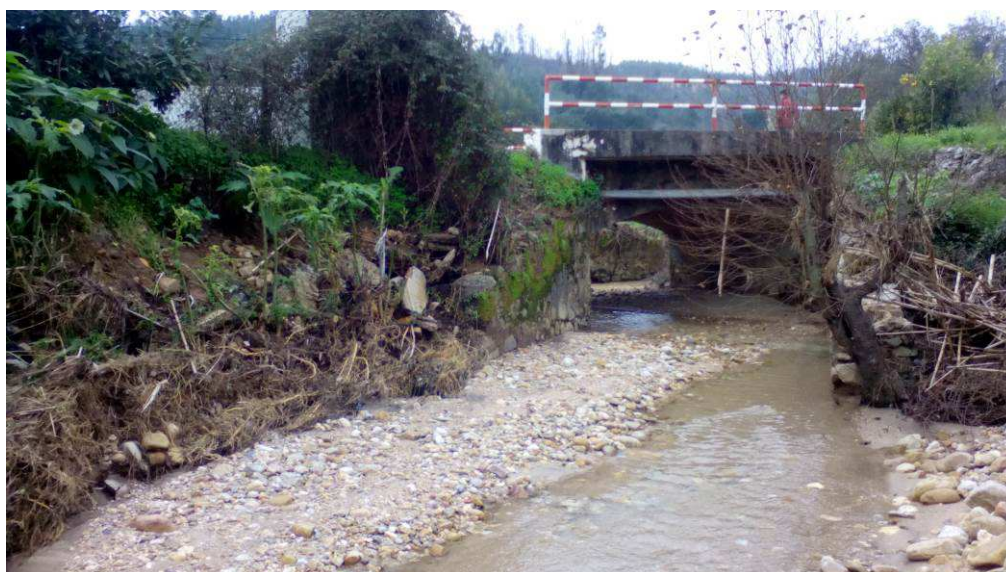
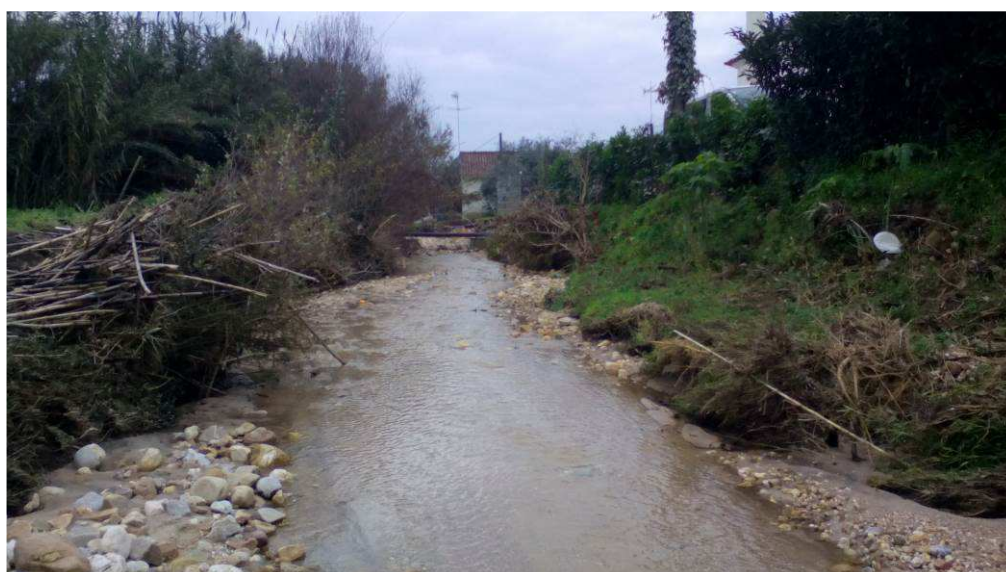
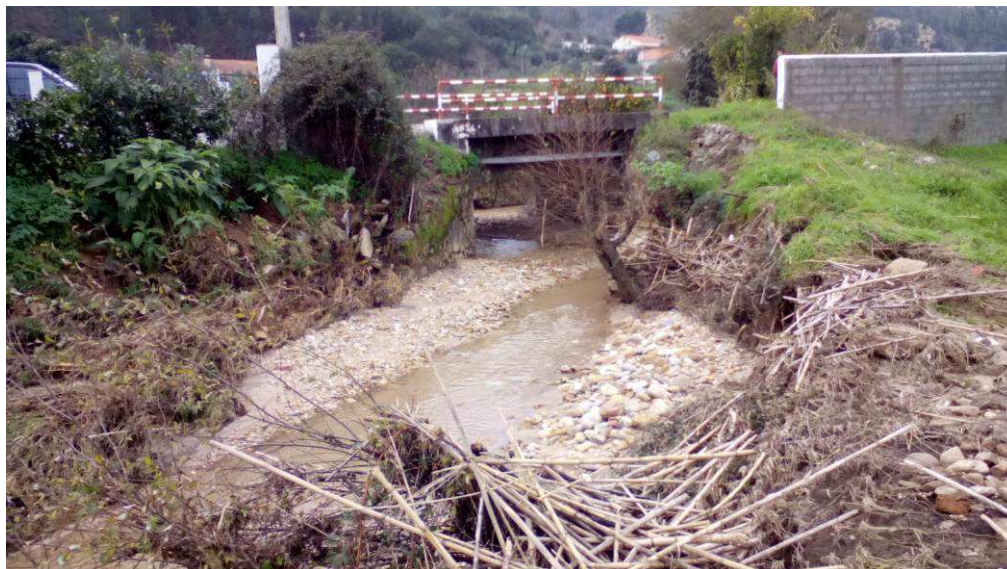
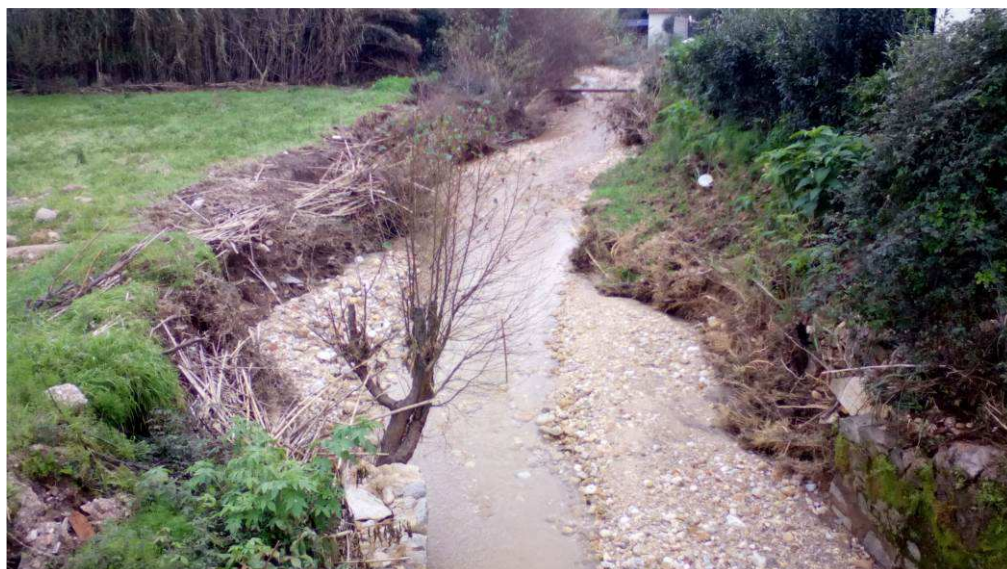
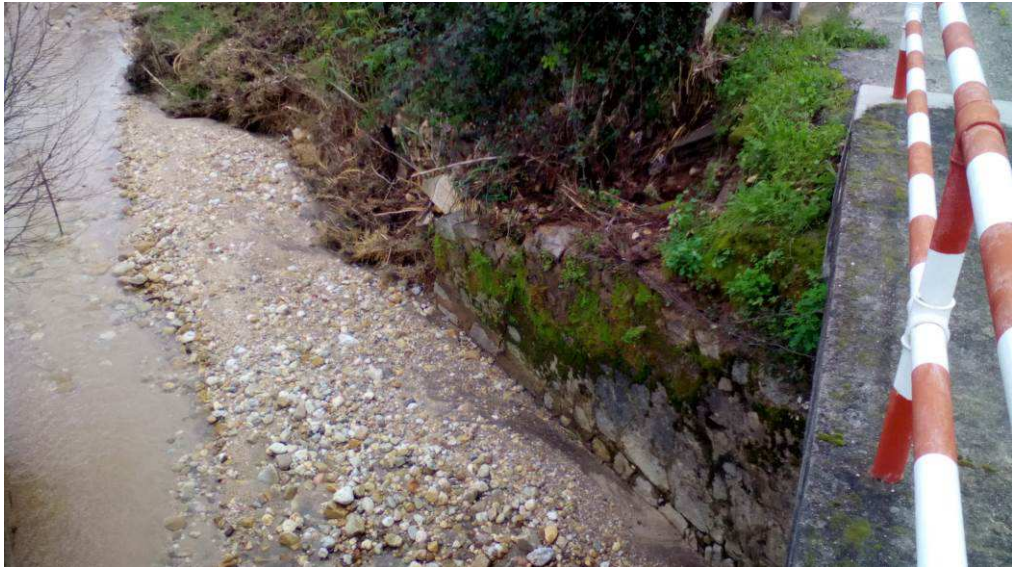
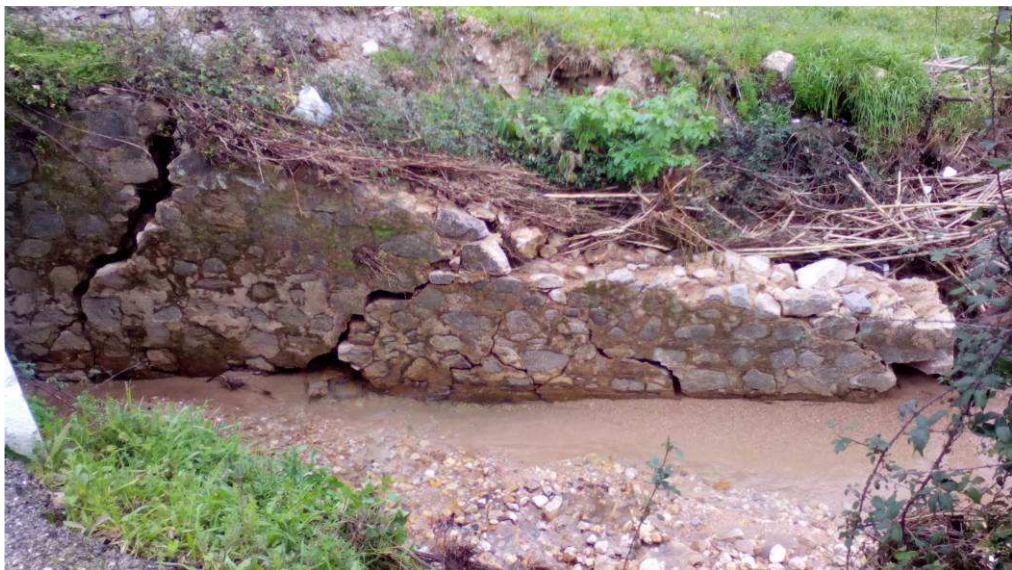
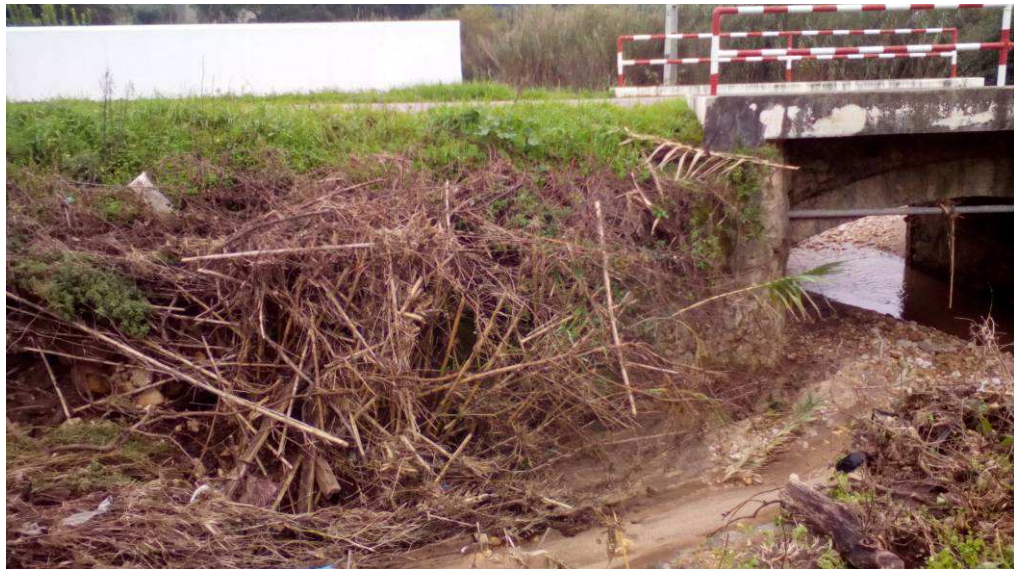
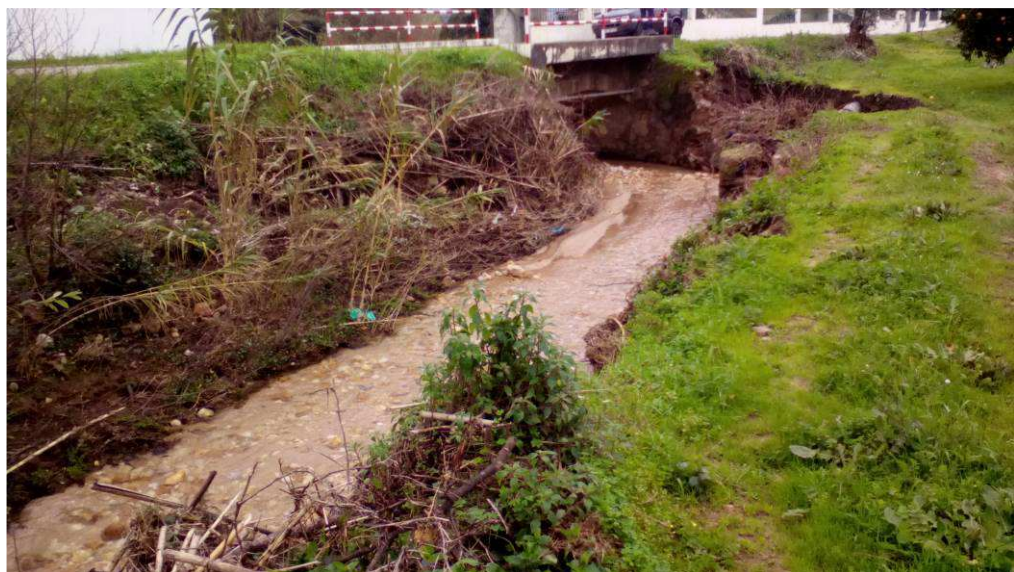
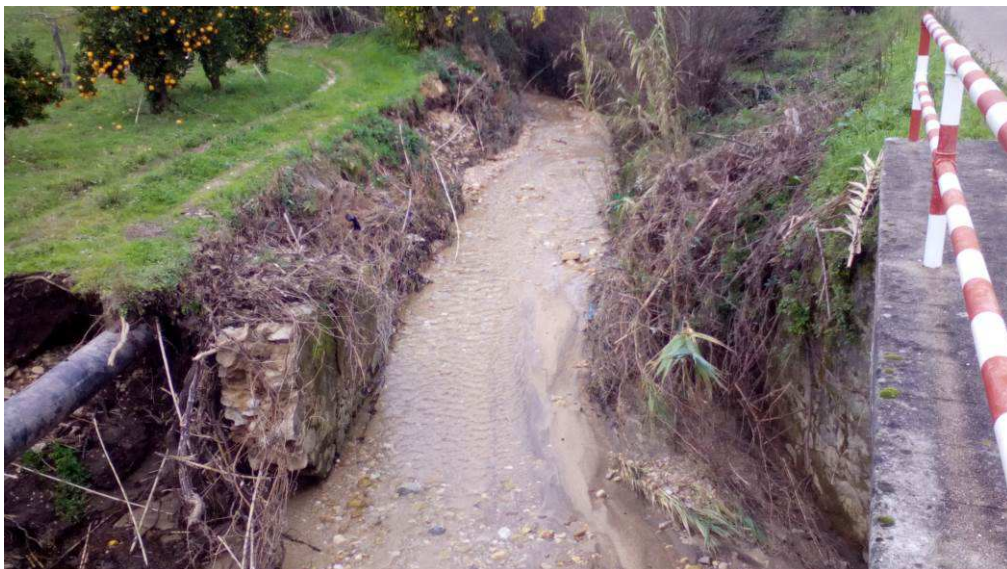
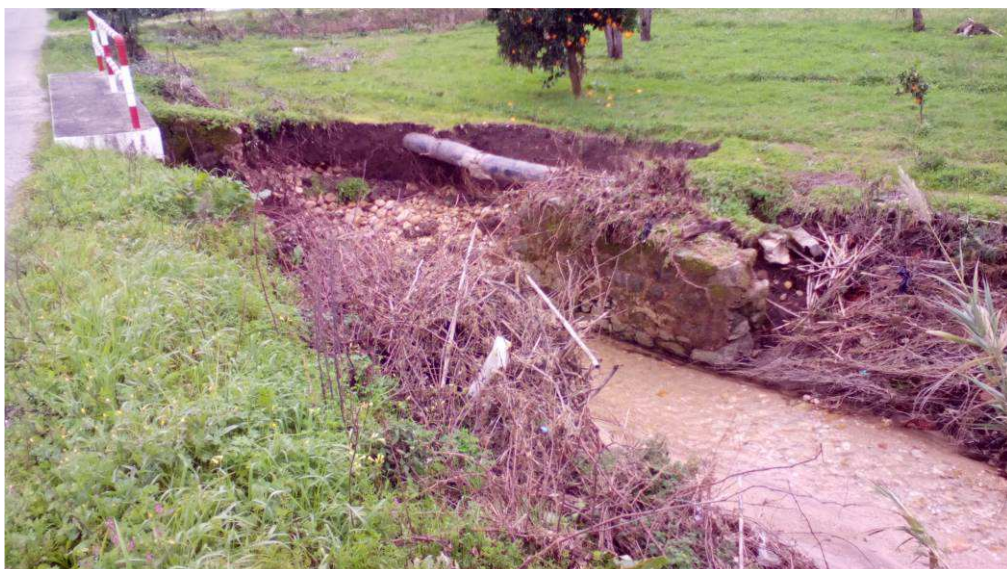
Transbordo do leito da ribeira, com inundação dos terrenos marginais.

- Destruição dos muros de ala e erosão das margens da ribeira a montante e a jusante do pontão;

- Construção de muro de ala em betão armado na margem direita e a montante do pontão numa extensão de aproximadamente 15 m;

- Construção de muro de ala em betão armado na margem esquerda e a jusante do pontão numa extensão de aproximadamente 15 m.
- Reparação do muro de ala na margem esquerda e a montante do pontão numa extensão de 10 m;
- Reparação do muro de ala na margem direita e a jusante do pontão numa extensão de 10 m;
- Construção de muro de suporte em gabiões na margem direita e a montante do pontão numa extensão de aproximadamente 15 m;
- Construção de muro de suporte em gabiões na margem esquerda e a jusante do pontão numa extensão de aproximadamente 15 m;

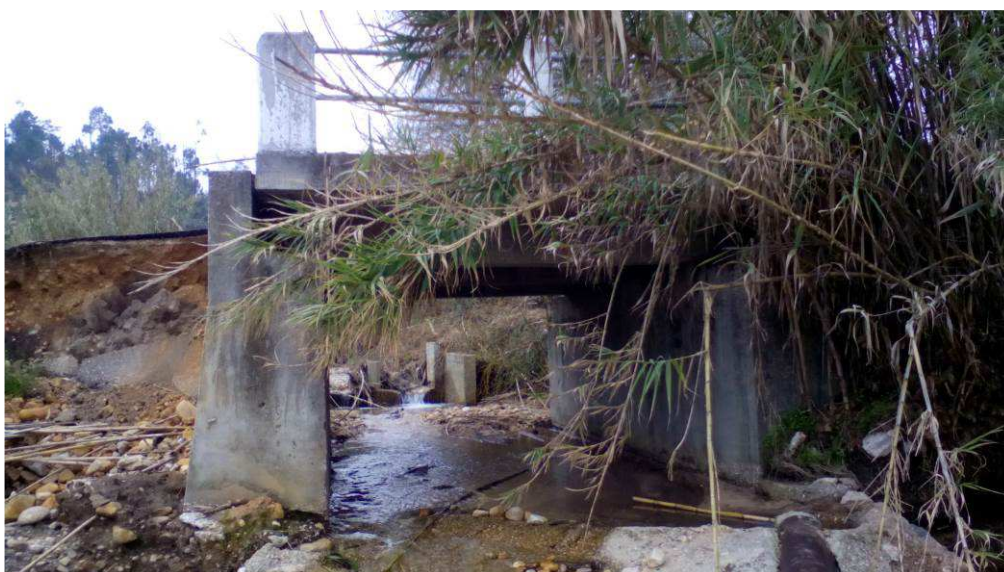
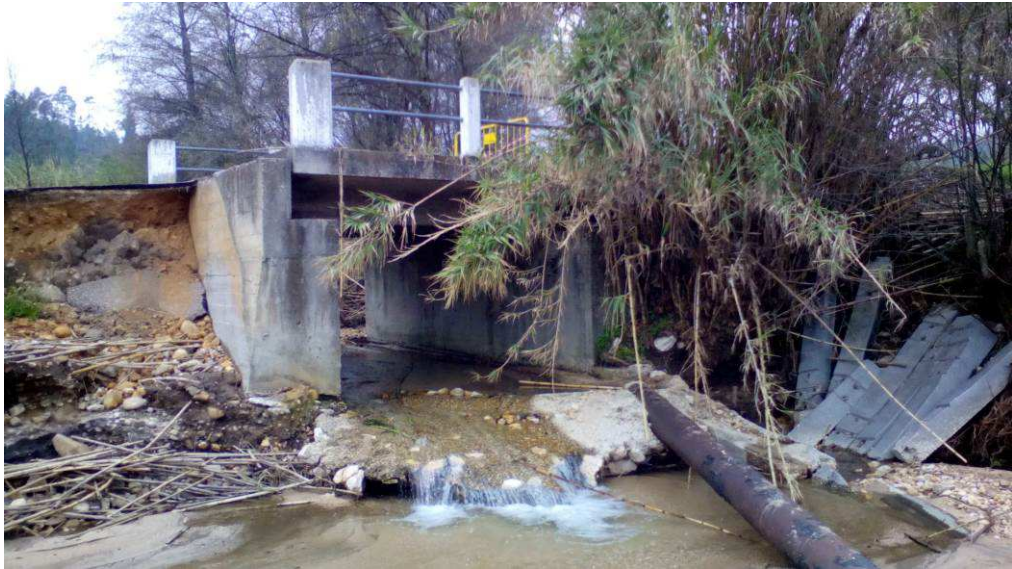
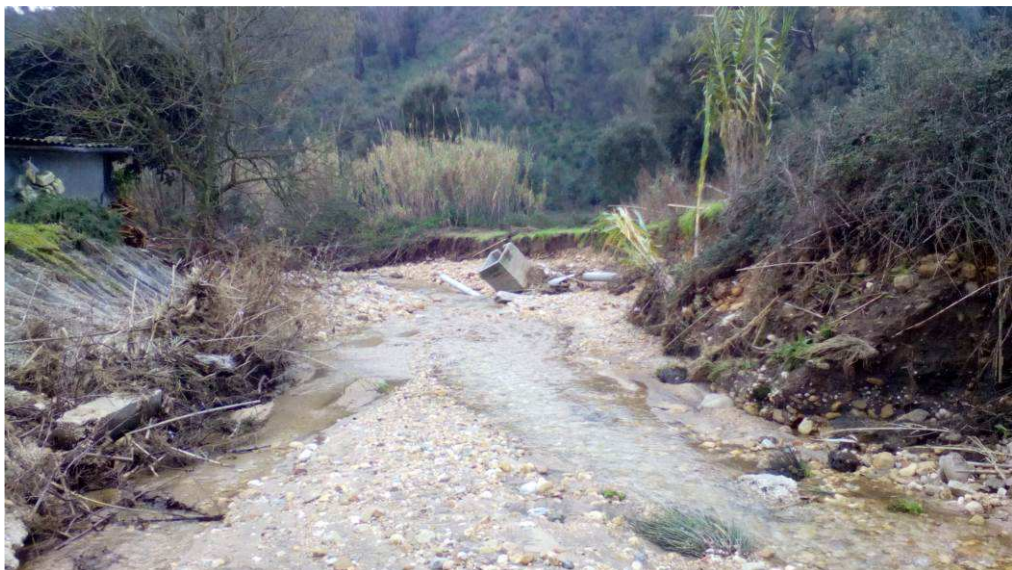
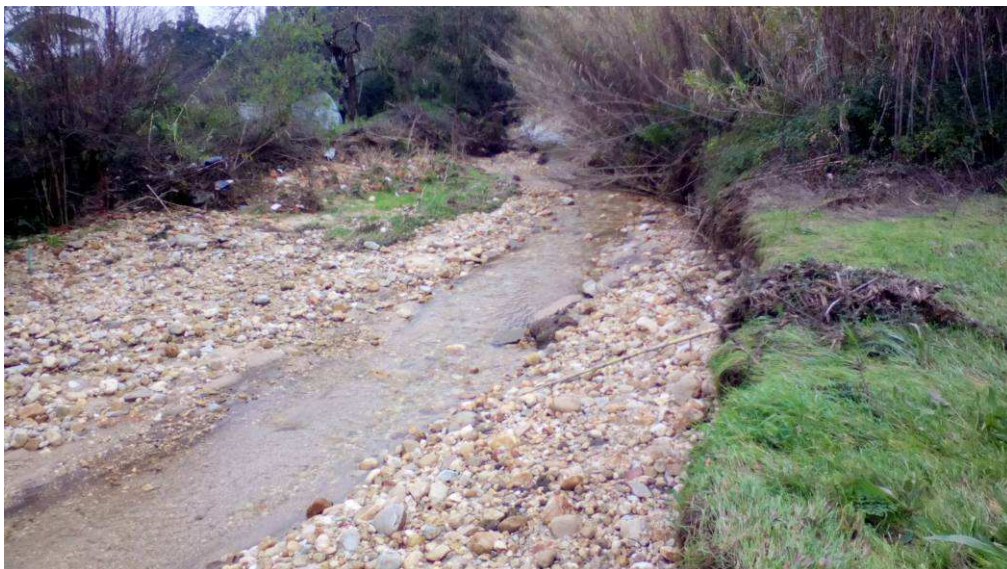
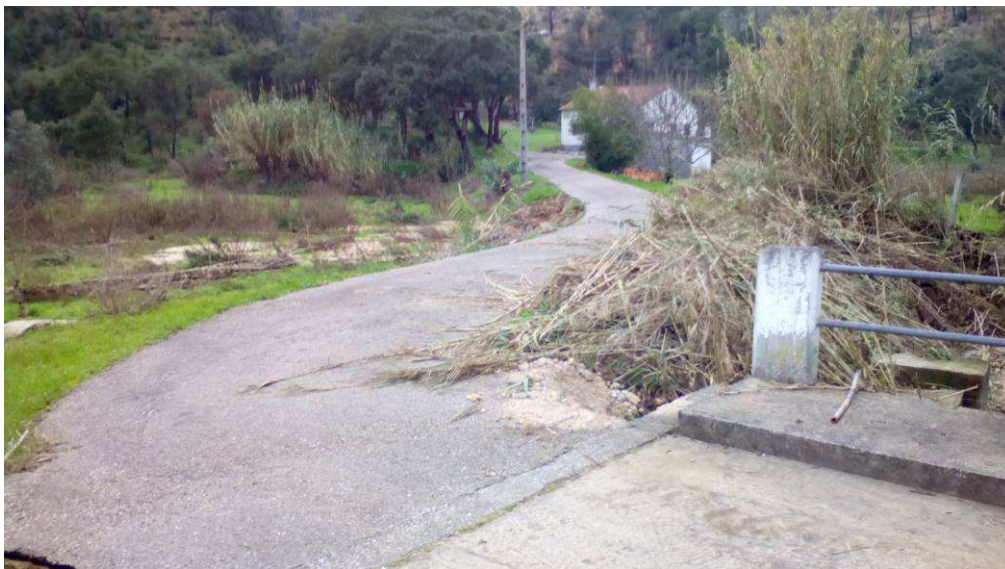
Transbordo do leito da ribeira, com inundação dos terrenos marginais.

- Destruição das margens a jusante do pontão incluindo “canal de rega”;

- Construção de muro de ala em betão armado a montante e a jusante do pontão, numa extensão aproximada de 6,0 metros cada
- Consolidação da margem esquerda a jusante do pontão com colchão de gabiões com 0,30 m de espessura, após regularização numa extensão aproximada de 50 metros.

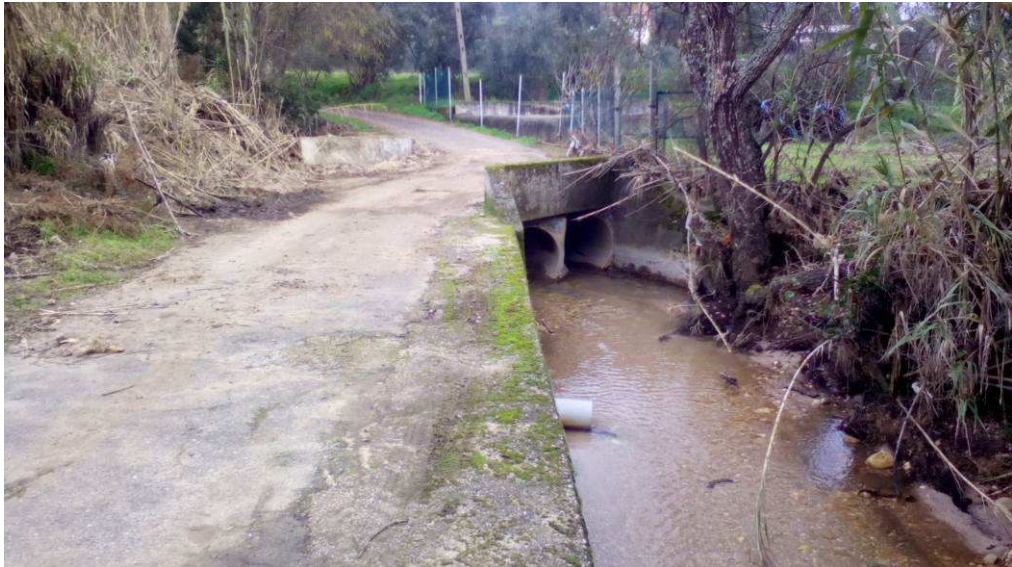
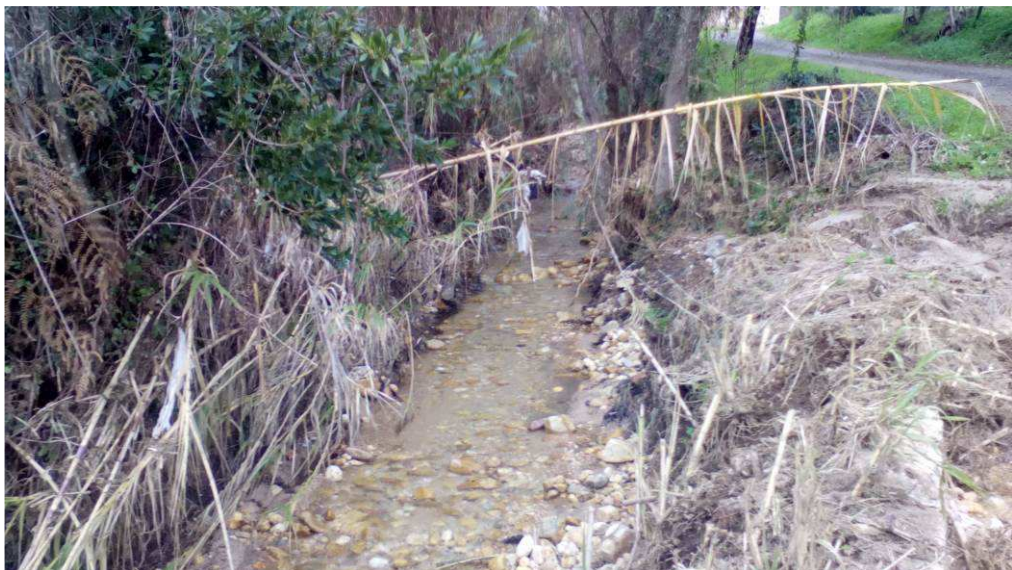
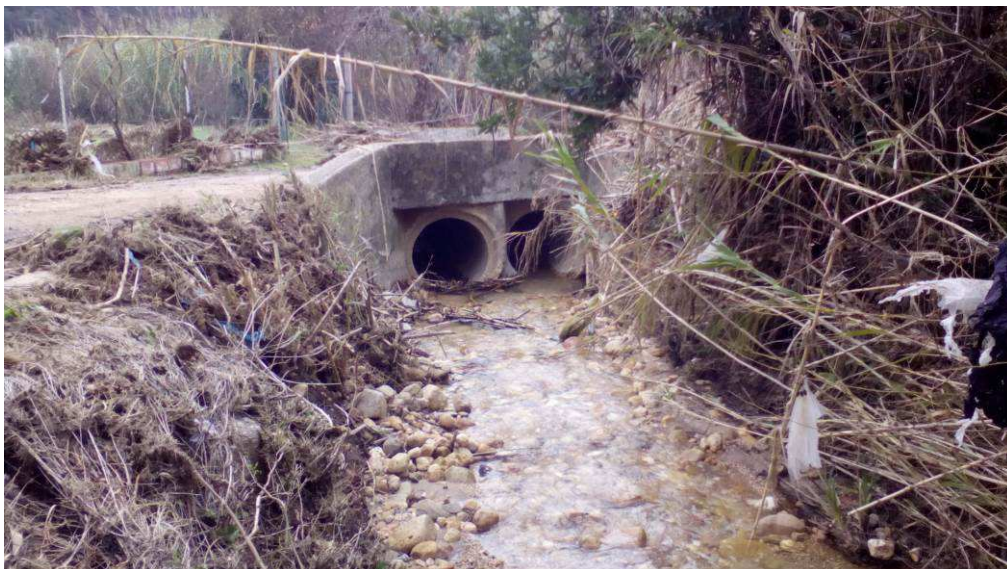
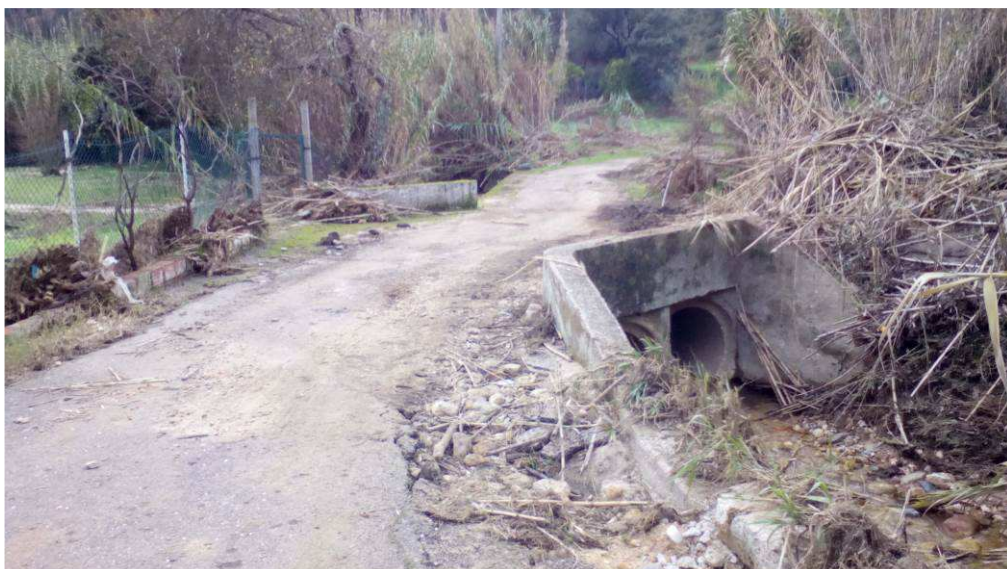
Transbordo do leito da ribeira, com inundação dos terrenos marginais.

- Destruição parcial do arruamento junto da PH causado pela secção insuficiente;

- Substituição da PH existente por outra pré-fabricada de secção adequada e construção de respetivos muros de ala;
- Reperfilamento e pavimentação do arruamento da zona a intervir;

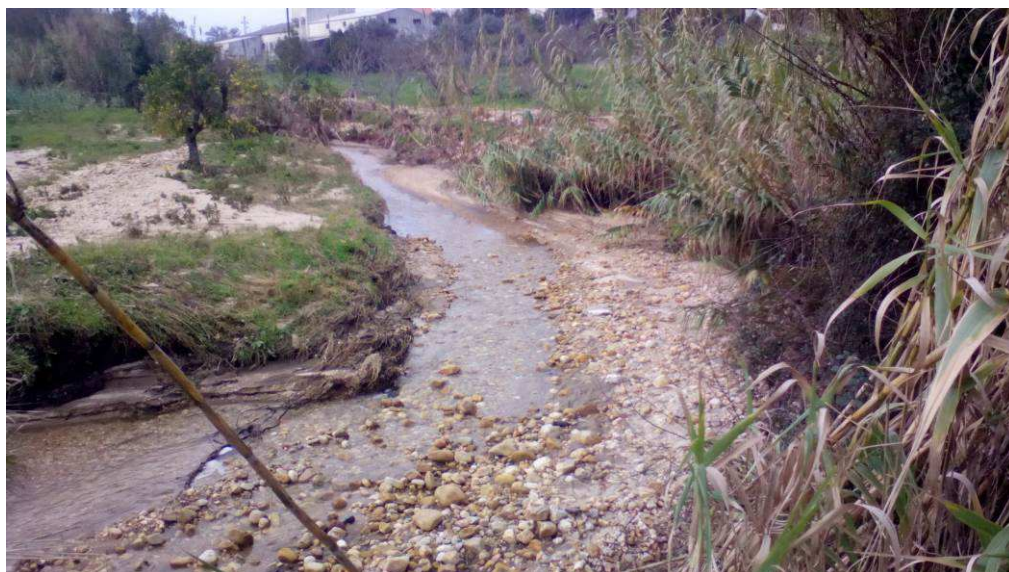
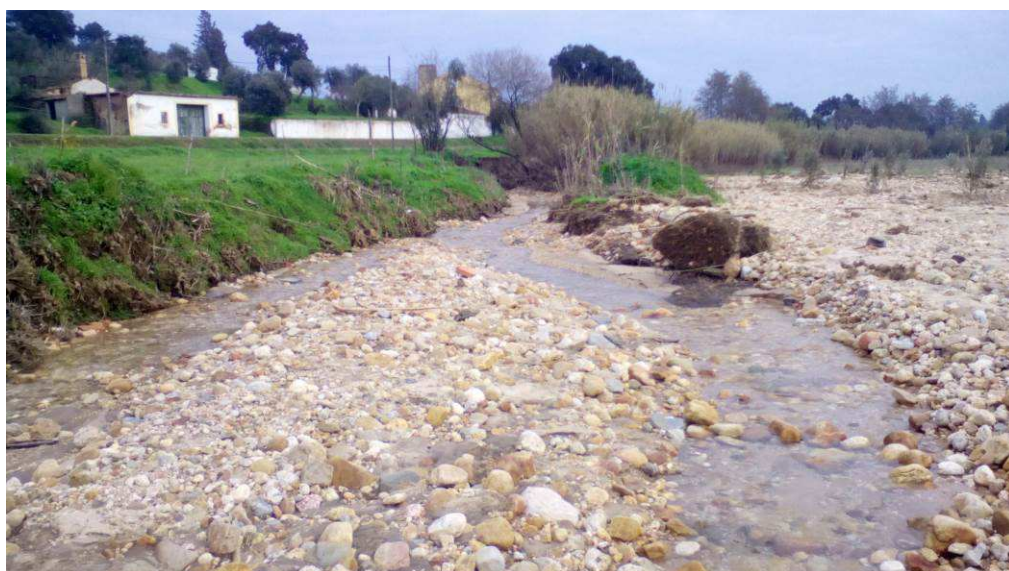
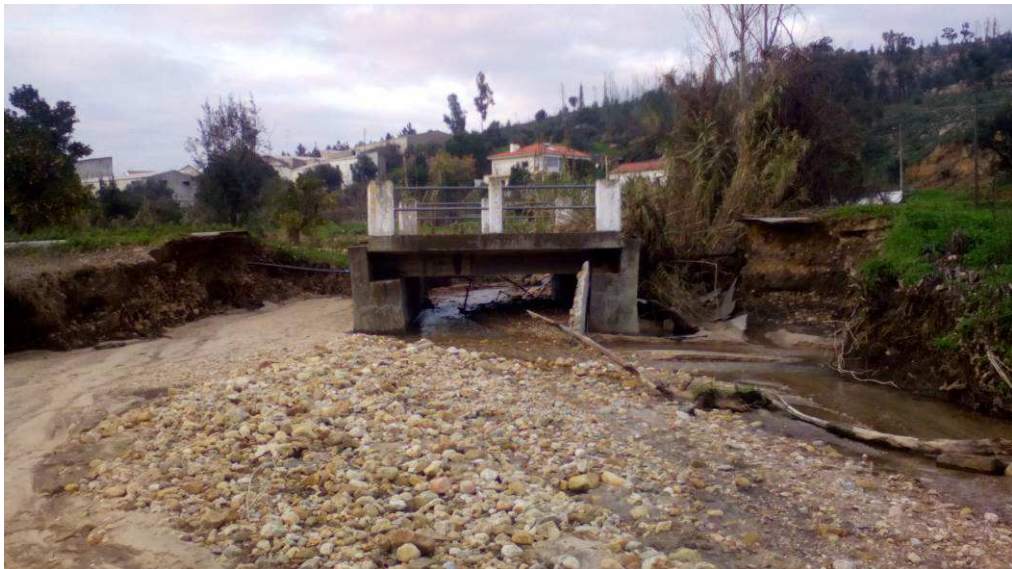
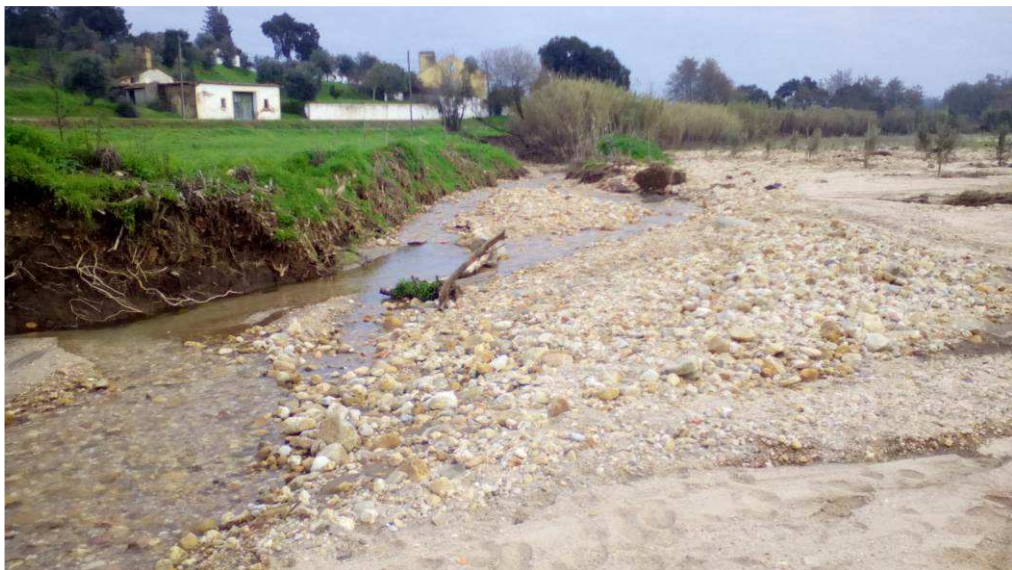
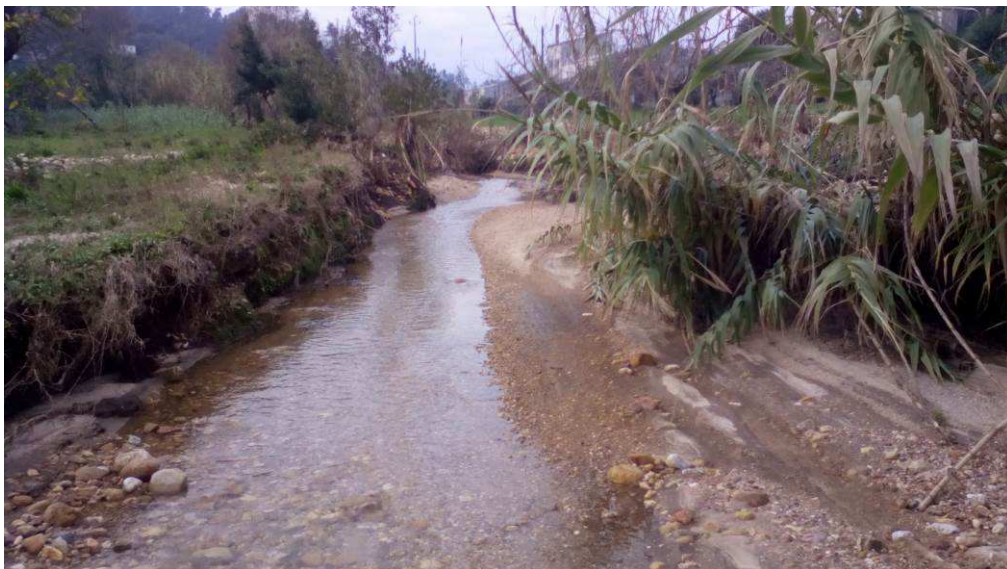
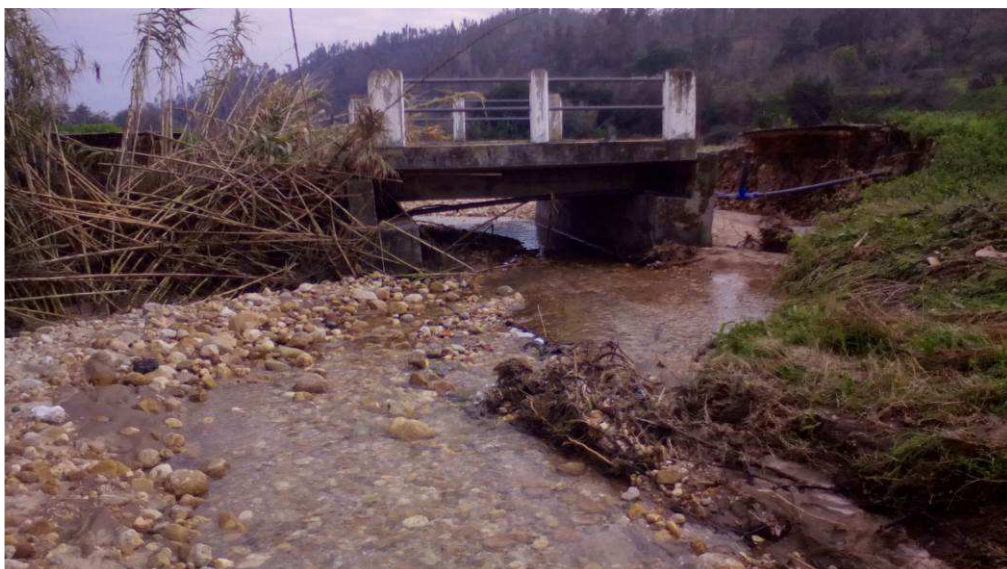
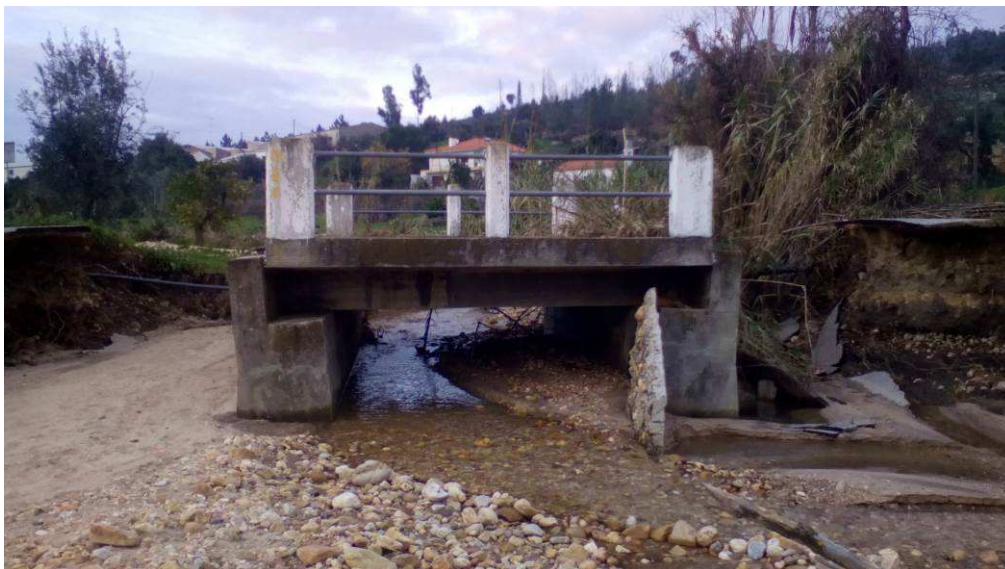
Transbordo do leito da ribeira, com inundação dos terrenos marginais, com arrastamento de areis e calhaus.

- Destruição das margens
- Destruição do aterro dos encontros do pontão, causado pela ausência de muros de ala;
- Assentamento e deslocamento da estrutura de apoio da laje do pontão;
- Rotação dos muros dos encontros do pontão;
- Destruição da conduta de abastecimento de água em ferro fundido dúctil Ø60mm e PVC Ø63mm, na extensão de 20 metros, incluindo descarga de fundo.

- Construção/substituição do pontão;
- Construção de muros de ala em betão armado, numa extensão aproximada de 5 metros;
- Construção de muros em gabiões, na margem direita e a jusante do pontão, numa extensão de cerca 50 metros;
- Reperfilamento e pavimentação do arruamento da zona a intervir;
- Execução da conduta de abastecimento de água em ferro fundido dúctil Ø60mm na travessia do pontão e PVC Ø63mm, na extensão de 20 metros, incluindo descarga de fundo.
