## **DEPRESSÃO “ELSA” - LEVANTAMENTO DE DANOS EM INFRAESTRUTURAS MUNICIPAIS ABRANTES**

**LEVANTAMENTO  
JANEIRO, 2020**

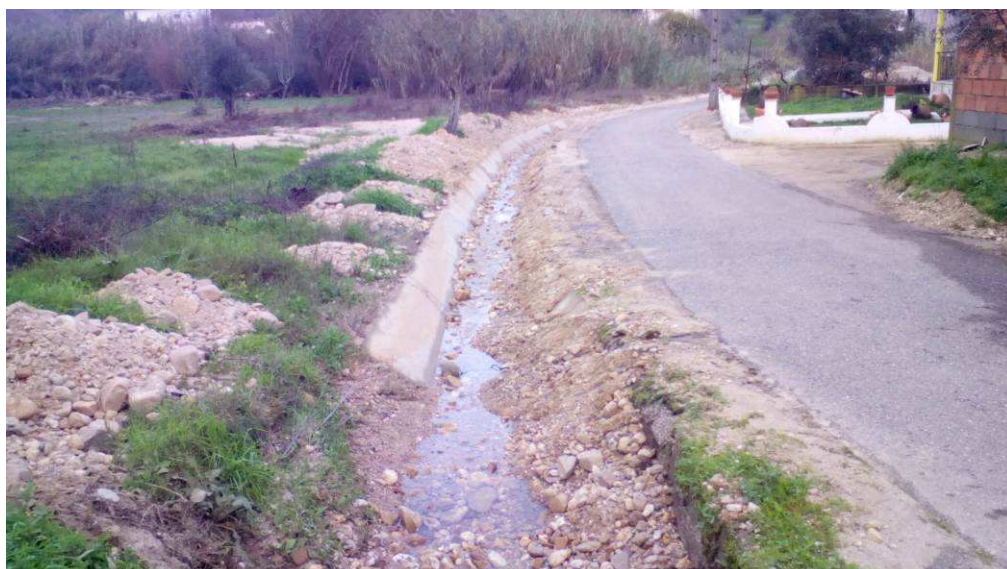
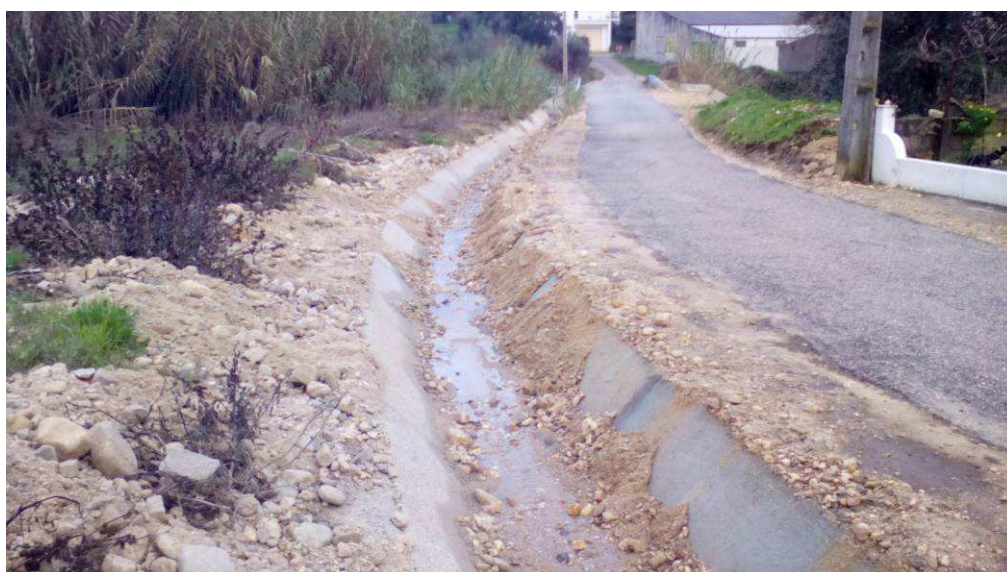
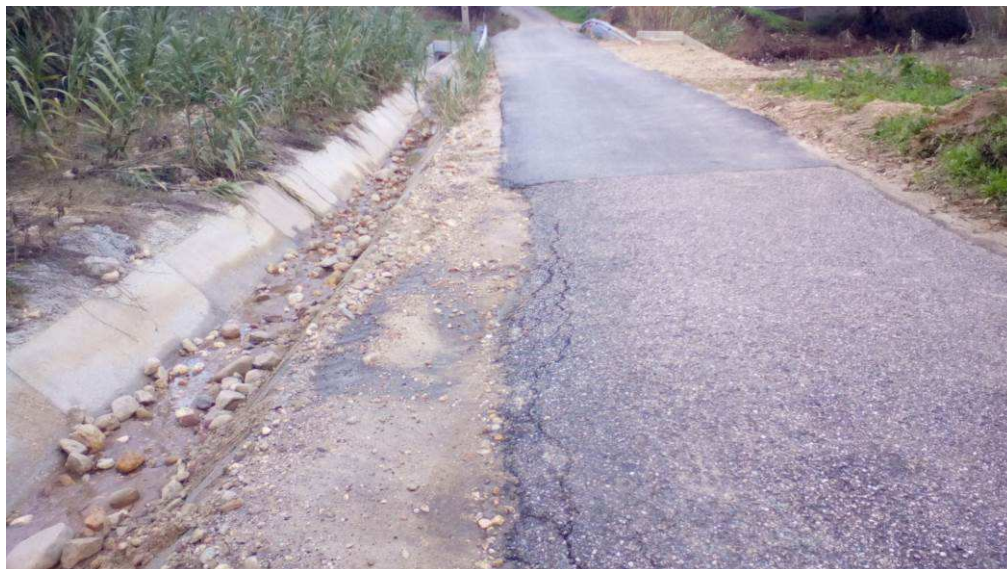
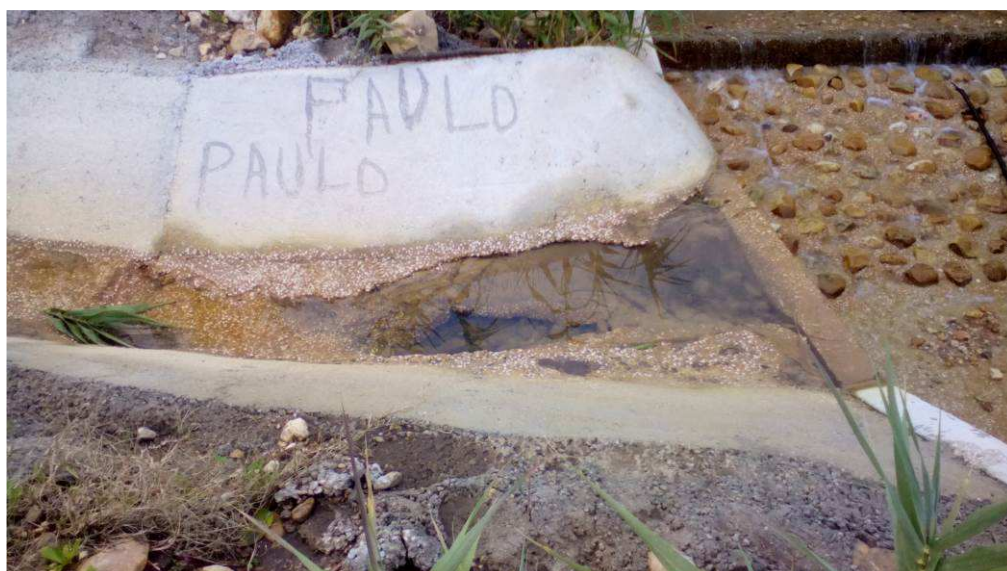
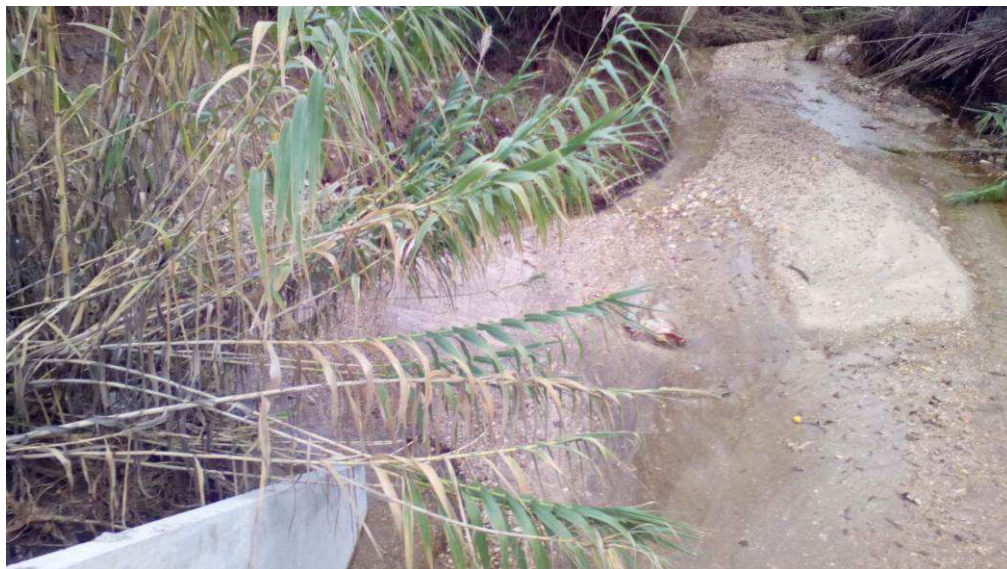
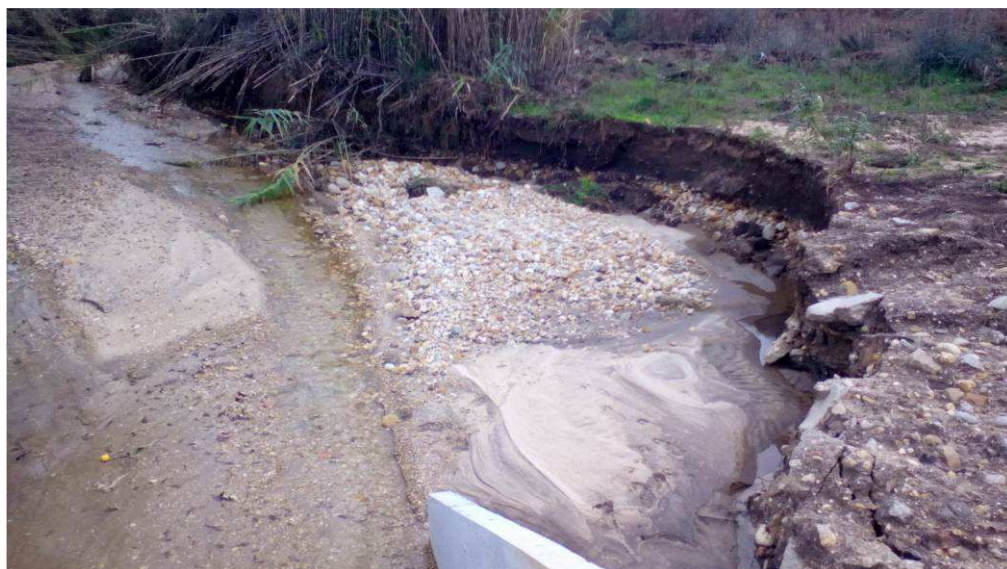
Transbordo do leito da ribeira, com inundação dos terrenos marginais, com arrastamento de areis e calhaus.

- Destruição das margens a jusante da PH;

- Reparação das valetas revestidas a betão;
- Construção de muros em gabiões, em ambas as margens, a jusante do pontão, numa extensão de cerca 20 metros;

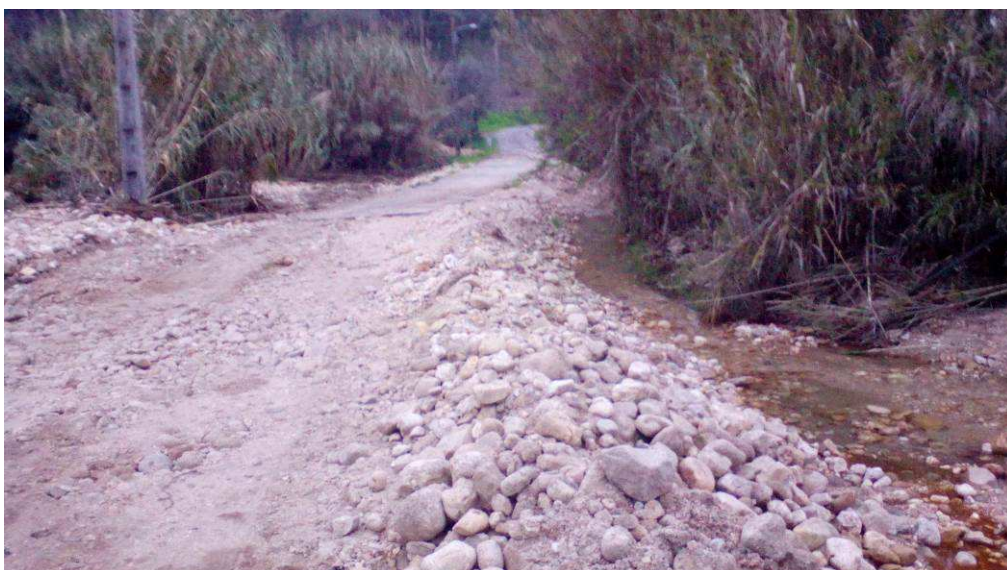
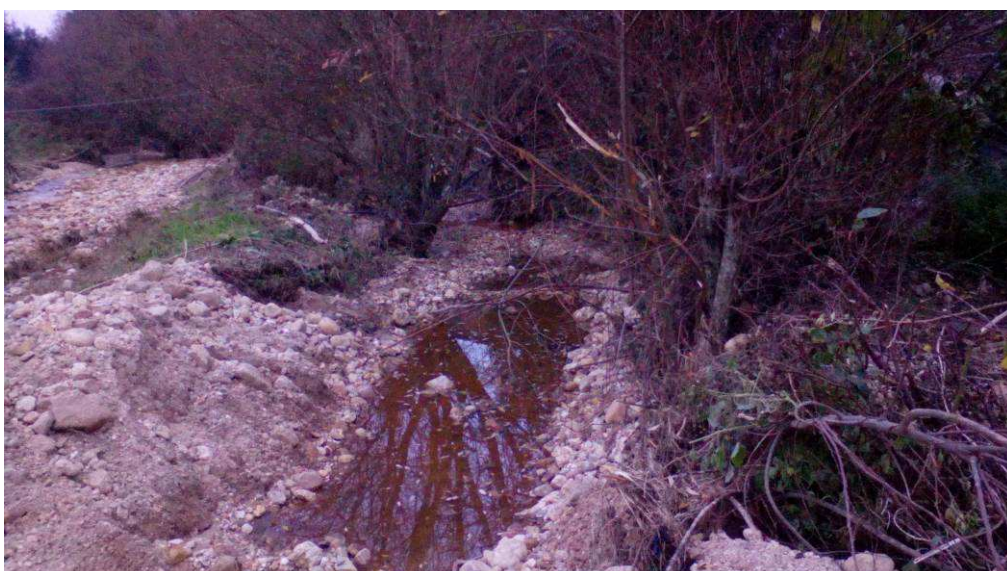
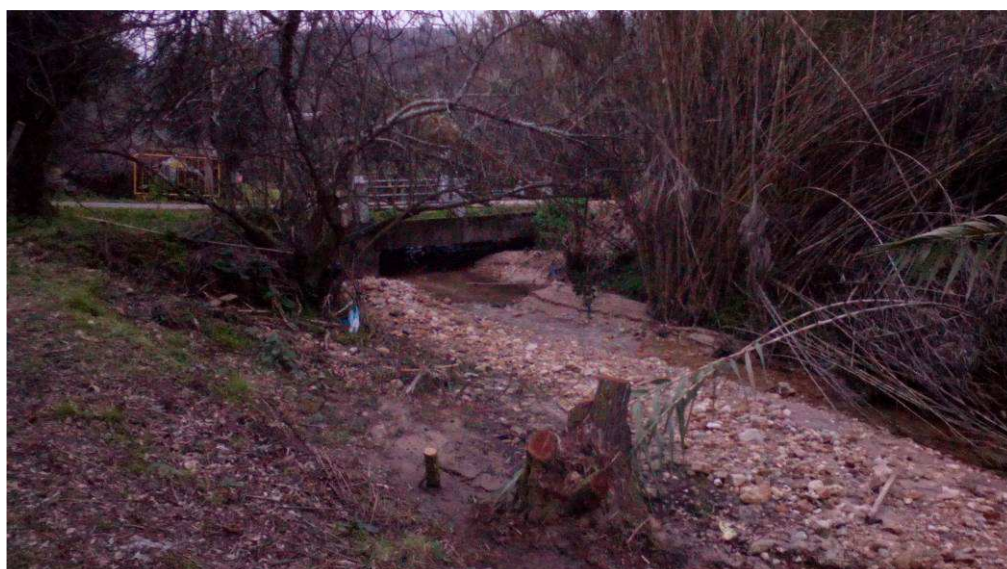
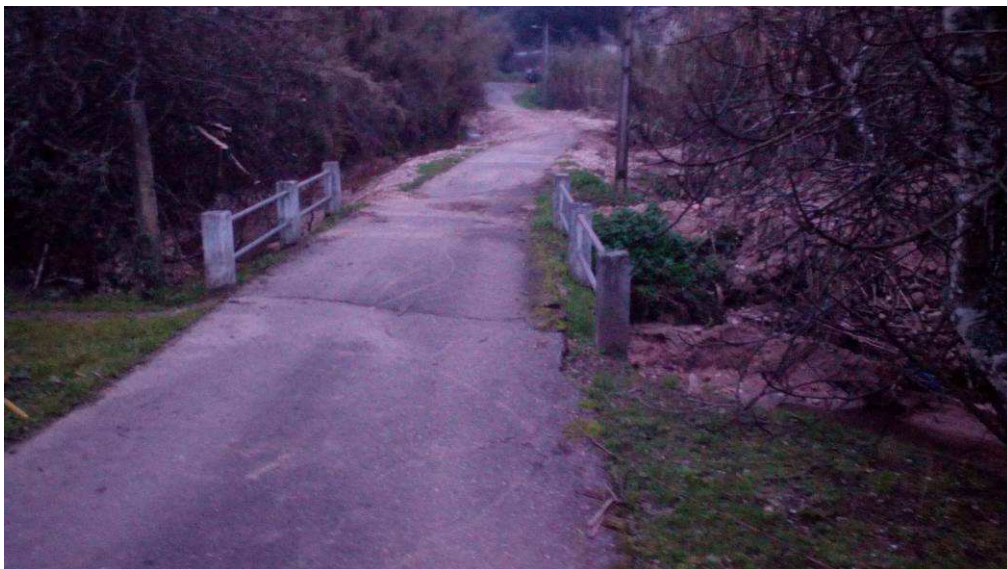
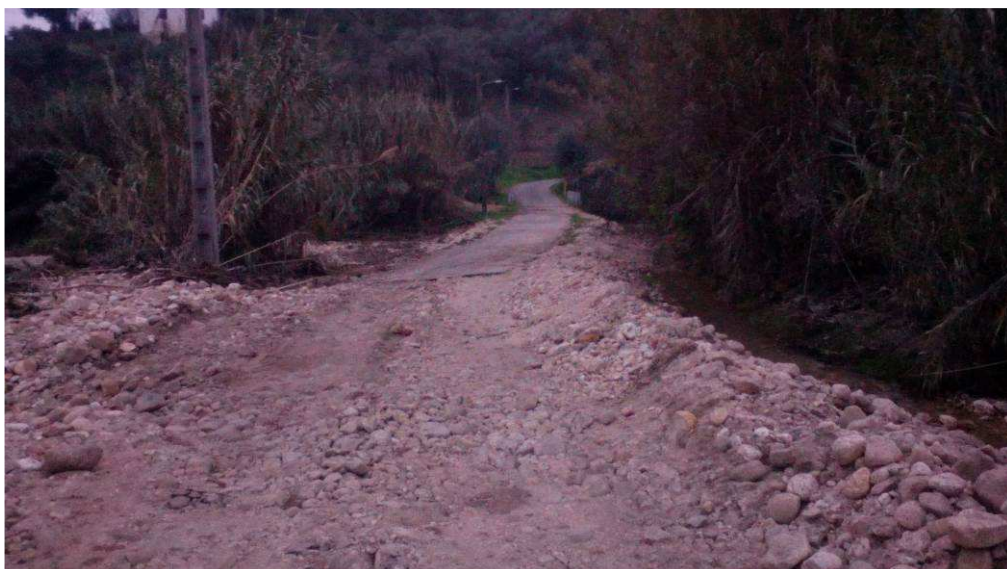
Transbordo e desvio do leito da ribeira, com inundação dos terrenos marginais e arrastamento de areis e calhaus.

- Destruição do arruamento, numa extensão aproximada de 50 metros.

- Reconstrução do arruamento destruído;
- Execução de estudo hidráulico para possível alteração do traçado do leito da linha de água existente, incluindo eventual construção de nova passagem hidráulica.

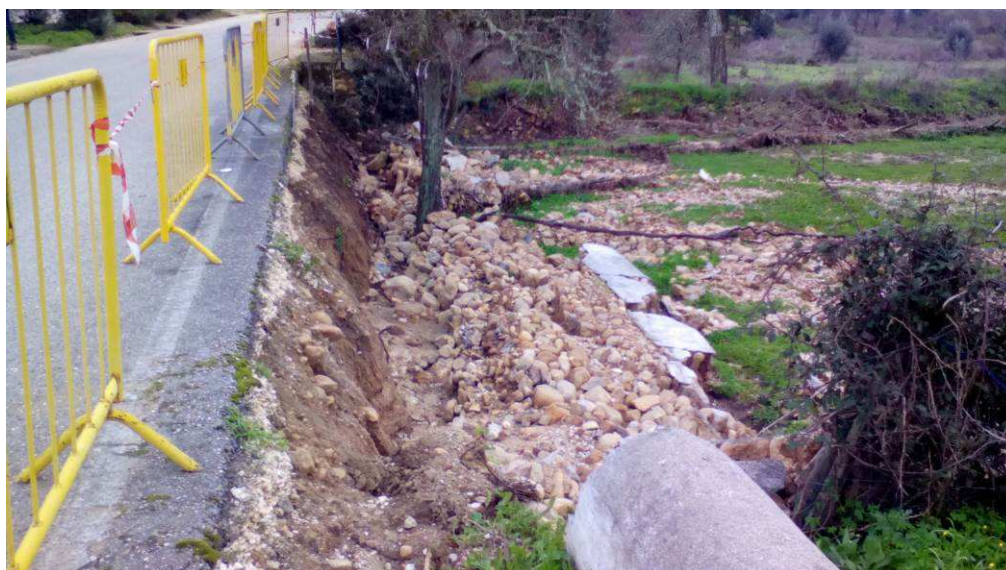
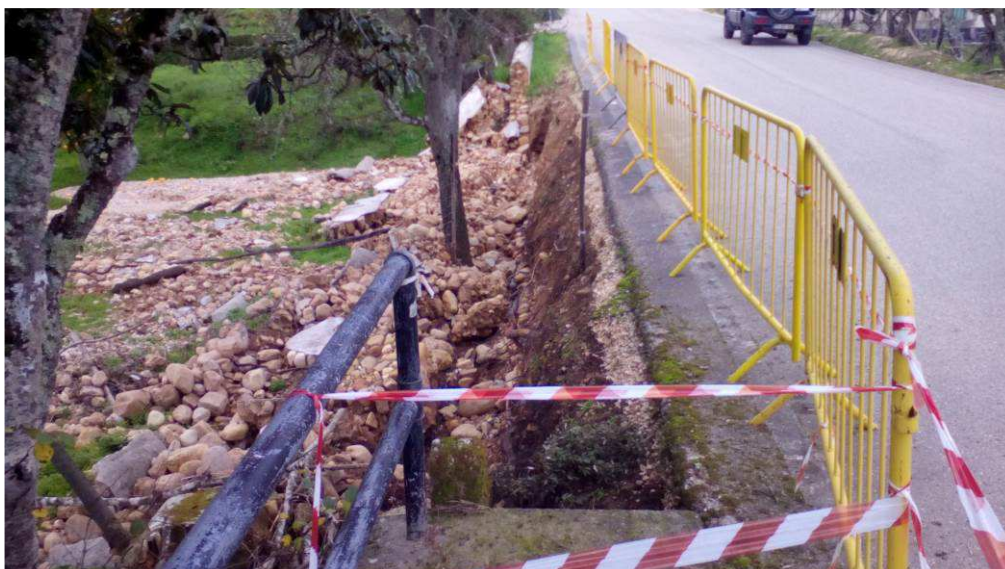
Transbordo do leito da ribeira, com inundação dos terrenos marginais.

- Danificação do muro de suporte de terras na margem esquerda e a montante do pontão;
- Destruição da parte superior do muro de suporte de terras na margem direita e a montante do pontão;
- Destruição do muro de suporte de terras, na EM 544, numa extensão de 20 metros.

- Construção de muros de ala em betão armado, a montante e a jusante do pontão, numa extensão aproximada de 5 metros;
- Construção de muros em gabiões, na margem esquerda e a montante do pontão, numa extensão de cerca 20 metros;
- Reconstrução em betão ciclópico de muro existente, na margem direita e a montante do pontão em aproximadamente 15 metros;
- Execução de muro de suporte em betão armado na E.M. 544 com cerca de 2;0 metros de altura e numa extensão aproximada de 20 metros.

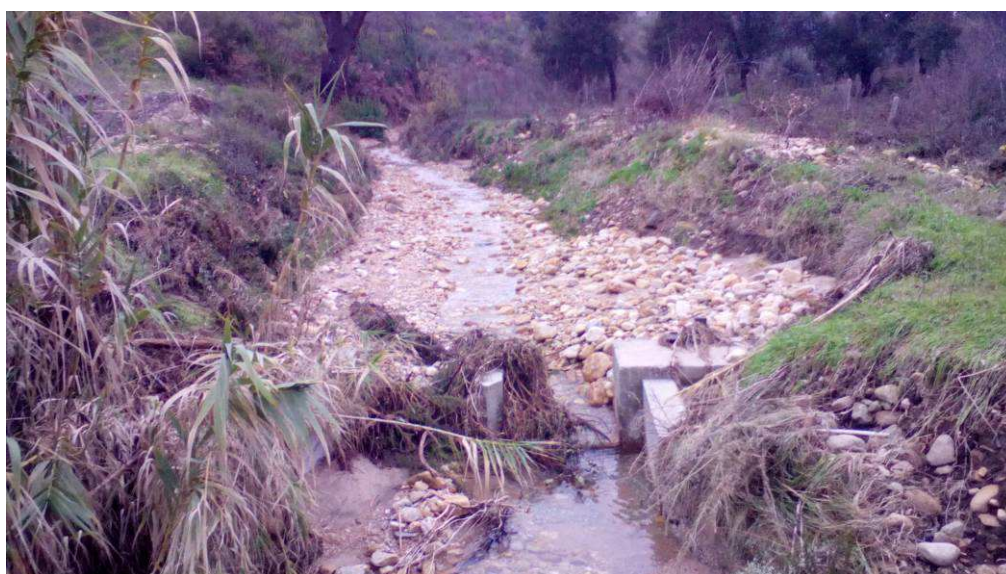
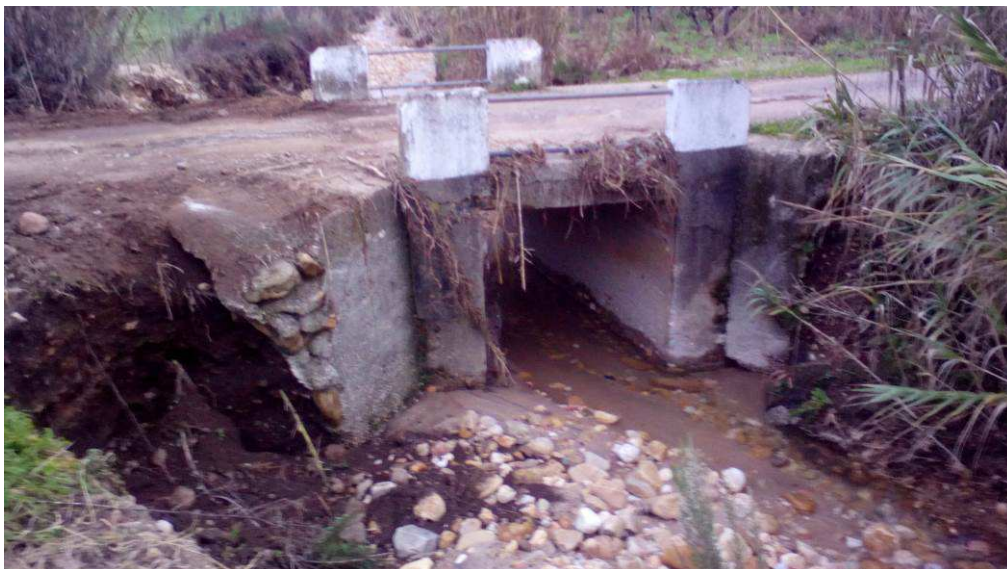
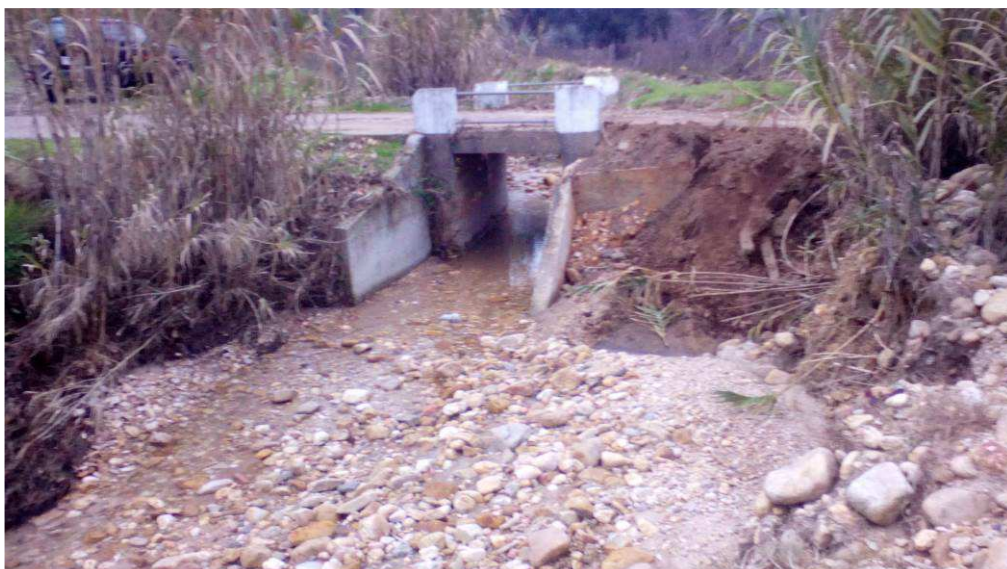
Transbordo do leito da ribeira, com inundação dos terrenos marginais e arrastamento de areis e calhaus.

- Destruição parcial das margens;
- Destruição parcial do arruamento;

- Construção/substituição da passagem hidráulica, por outra de secção superior;
- Construção de muros de ala em betão armado, numa extensão aproximada de 5 metros;
- Reperfilamento e pavimentação do arruamento na zona a intervir.

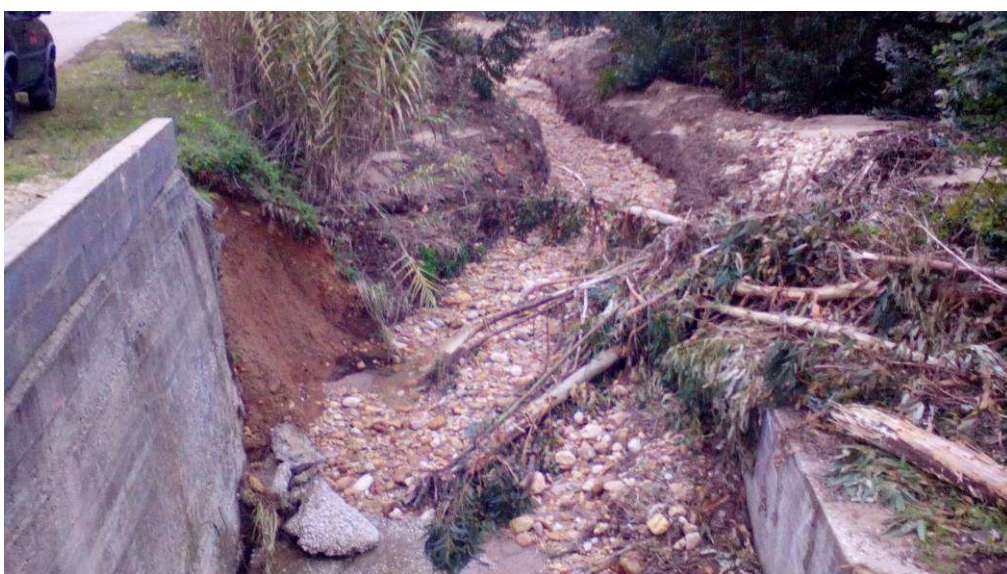
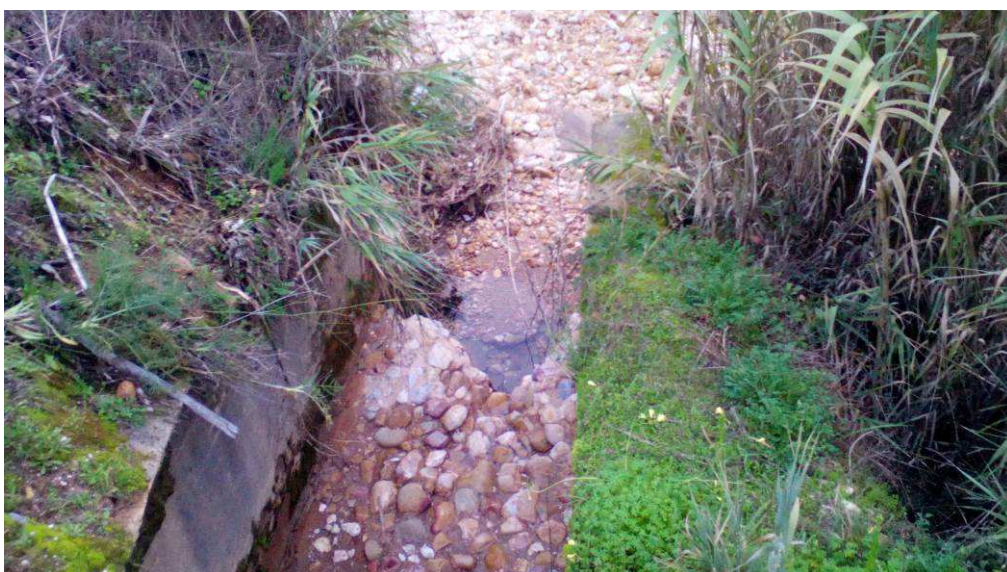
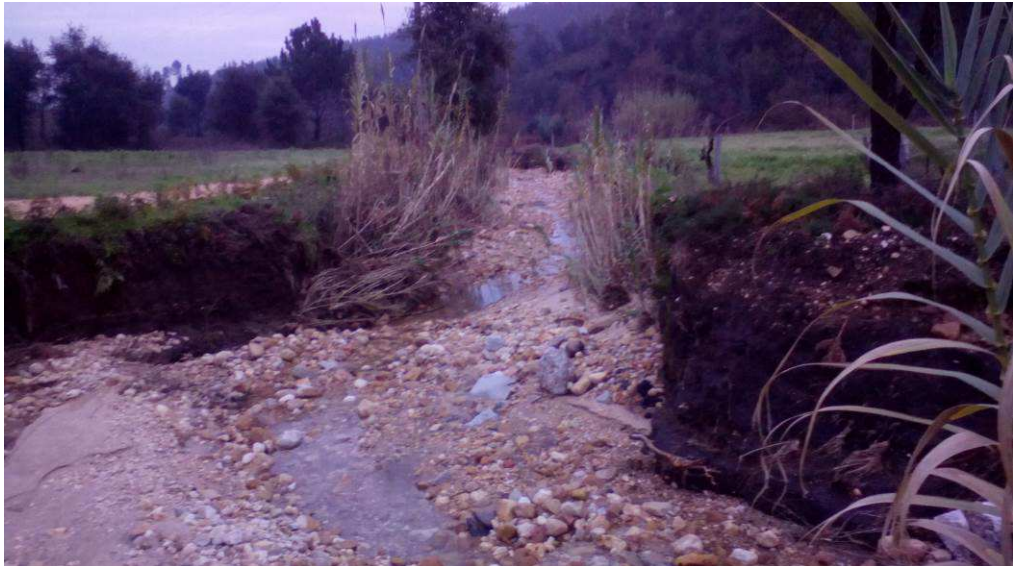
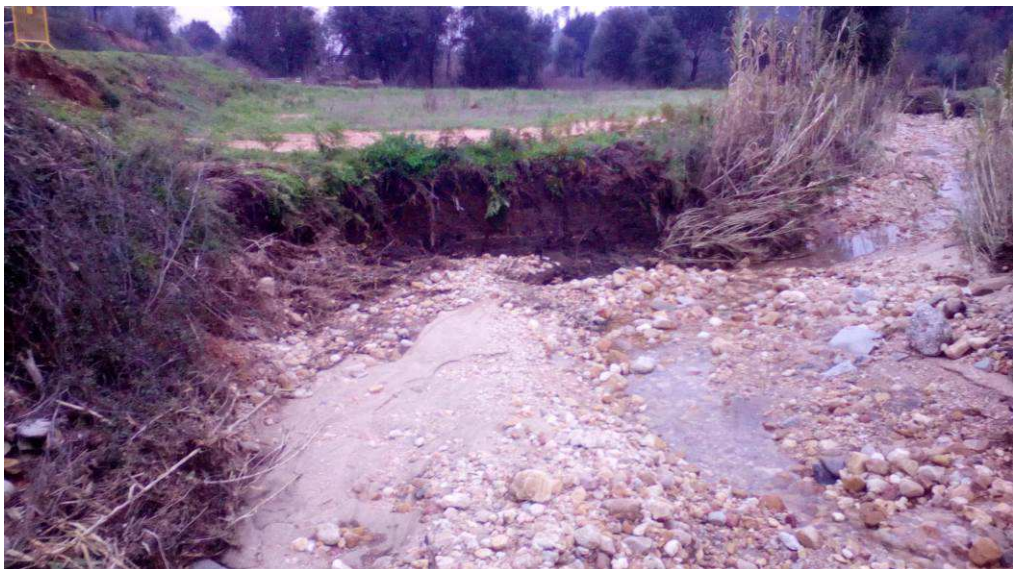
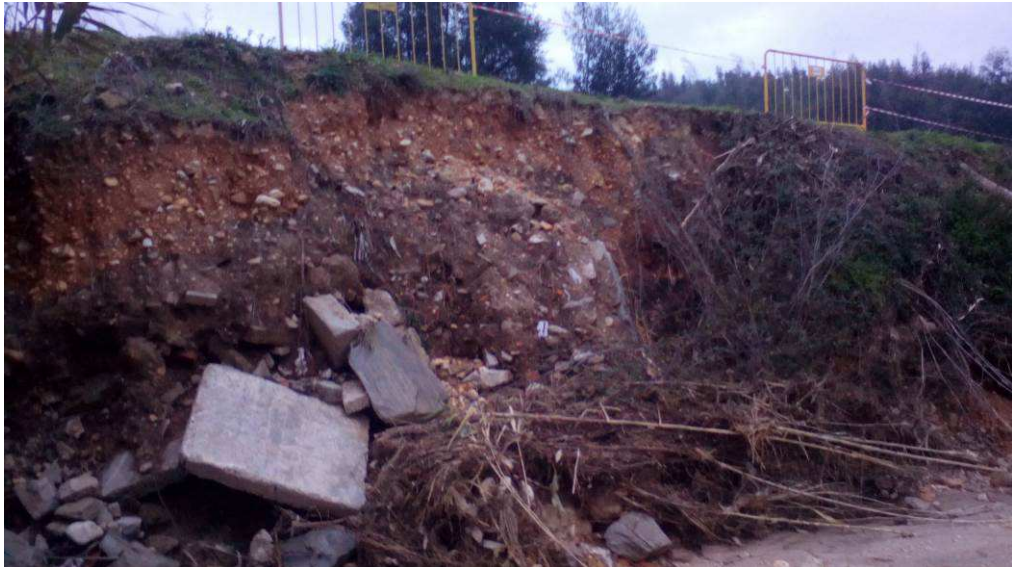
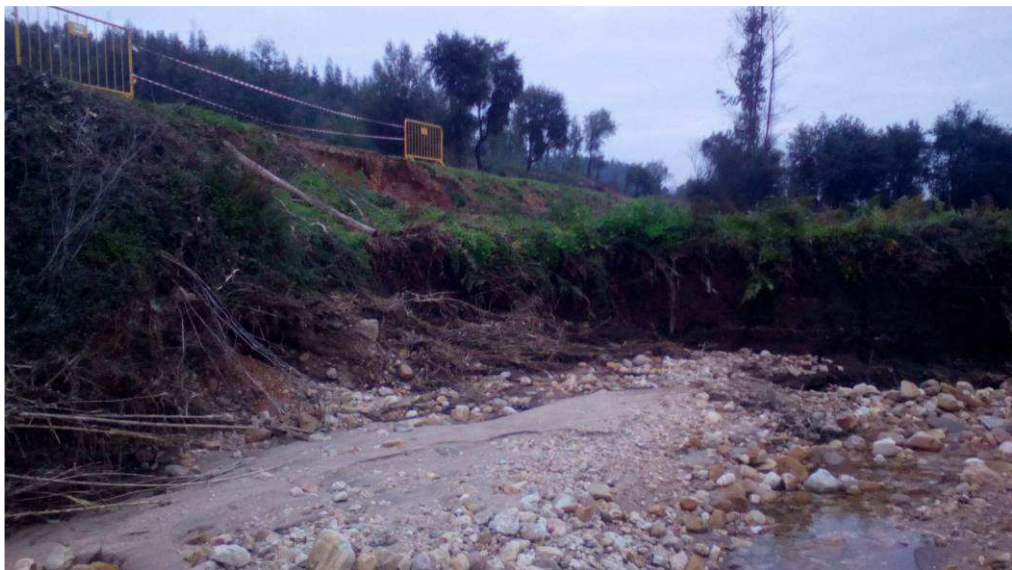
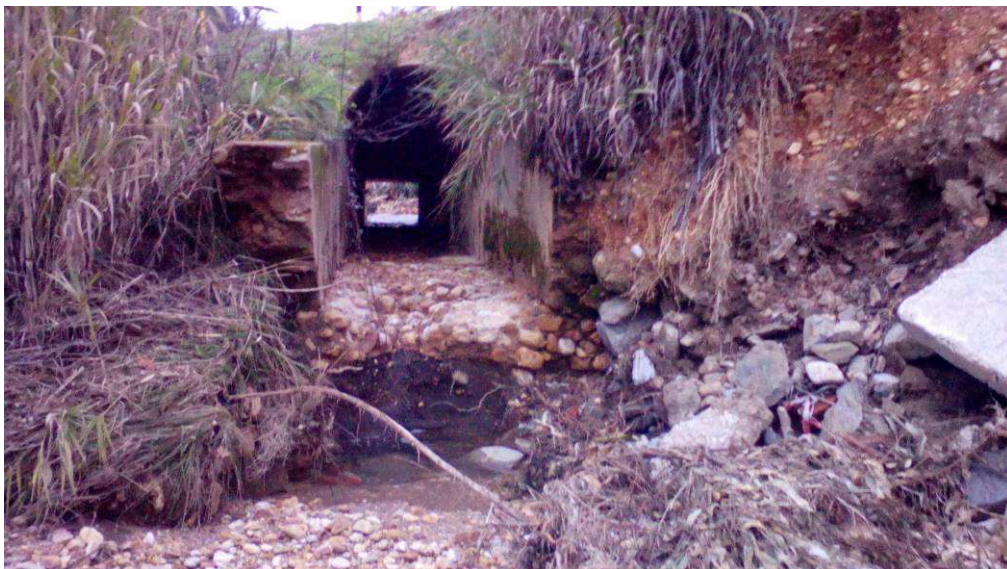
Transbordo do leito da ribeira, com inundação dos terrenos marginais, com arrastamento de areis e calhaus.

- Destruição das margens e taludes da EM 544;
- Destruição dos muros de ala a jusante da passagem hidráulica;

- Reconstrução de muros de ala a jusante da PH;
- Construção de muro em betão armado no prolongamento do muro de ala existente, na margem direita e a montante da PH, numa extensão de cerca de 5,0 metros;
- Construção de muros em gabiões, na margem esquerda e a jusante da PH, numa extensão de cerca 20 metros para delimitação das margens da ribeira e suporte do talude da EM 544;

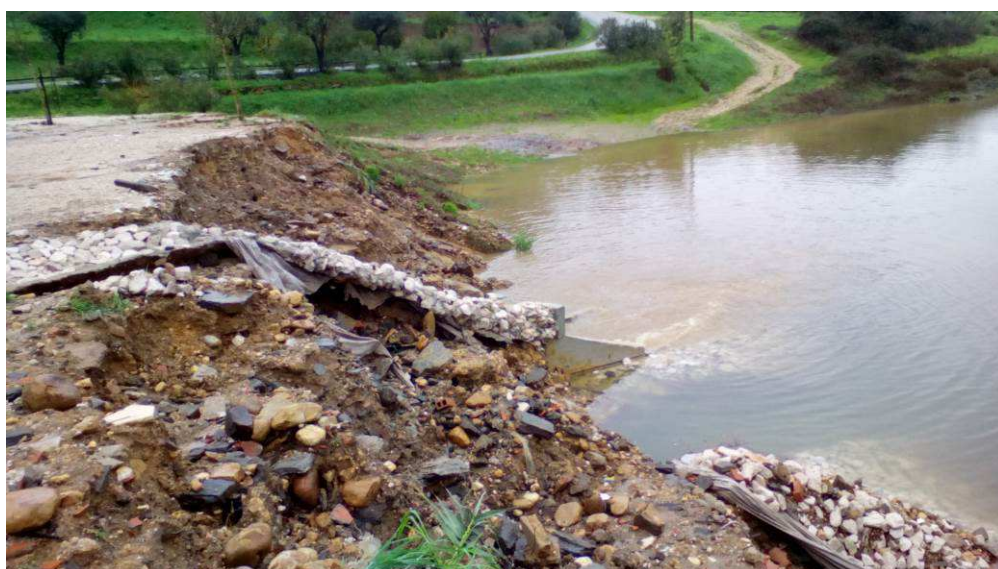
Fotografia 78

Transbordo do leito da linha de água, com inundação do parque de merendas.

- Destruição de parte do talude em aterro, com arrastamento do revestimento superficial em enrocamento de pedra;
- Assoreamento da vala de drenagem superficial existente e que delimita o parque de merendas;

- Reconstrução e regularização do aterro do talude;
- Revestimento do talude em colchão de gabiões com uma espessura de 0,30 metros.
-

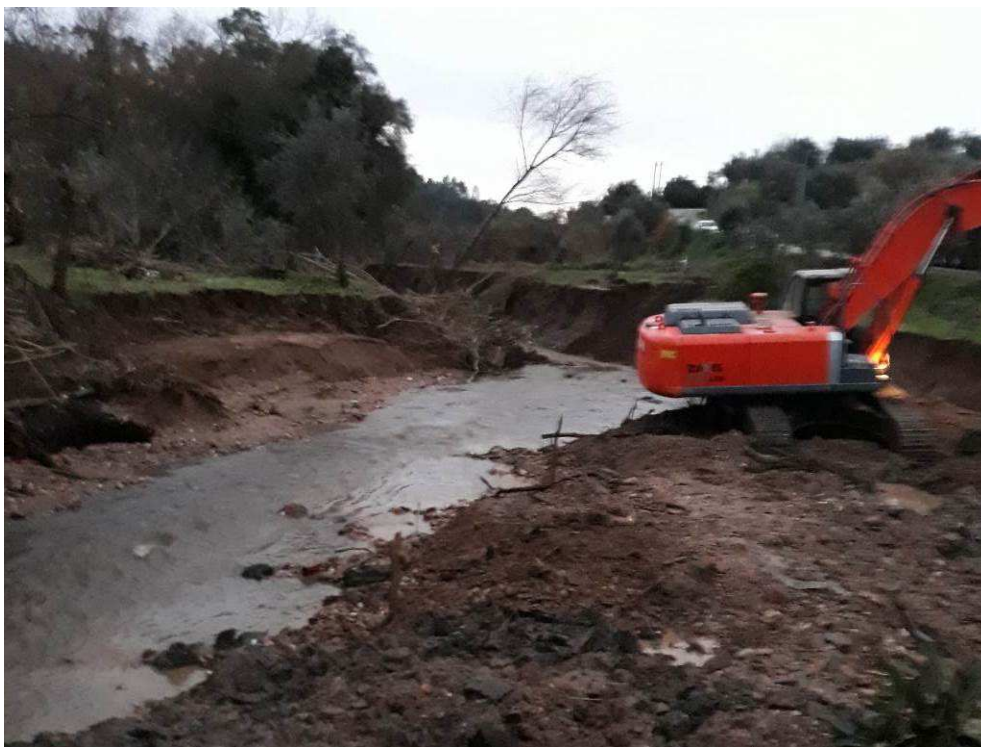
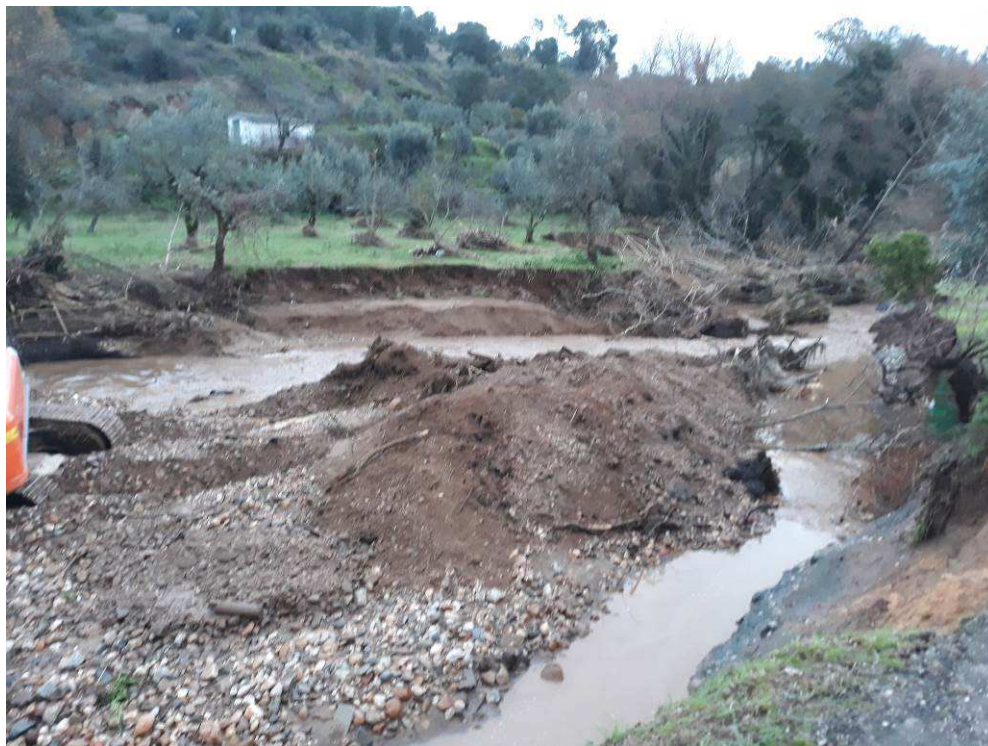
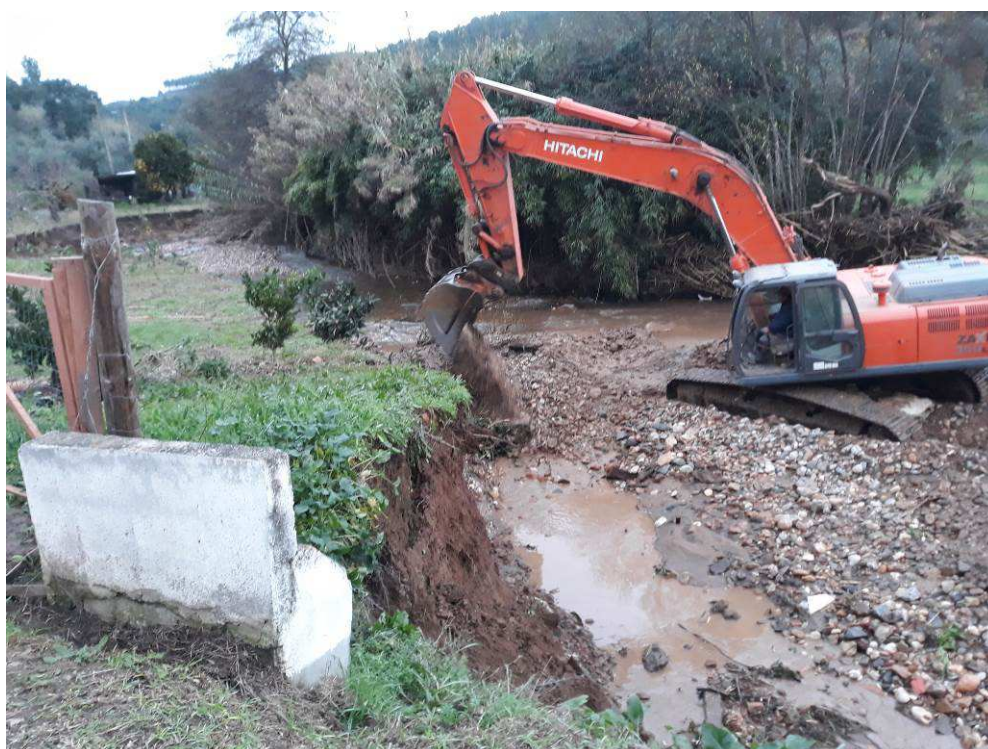
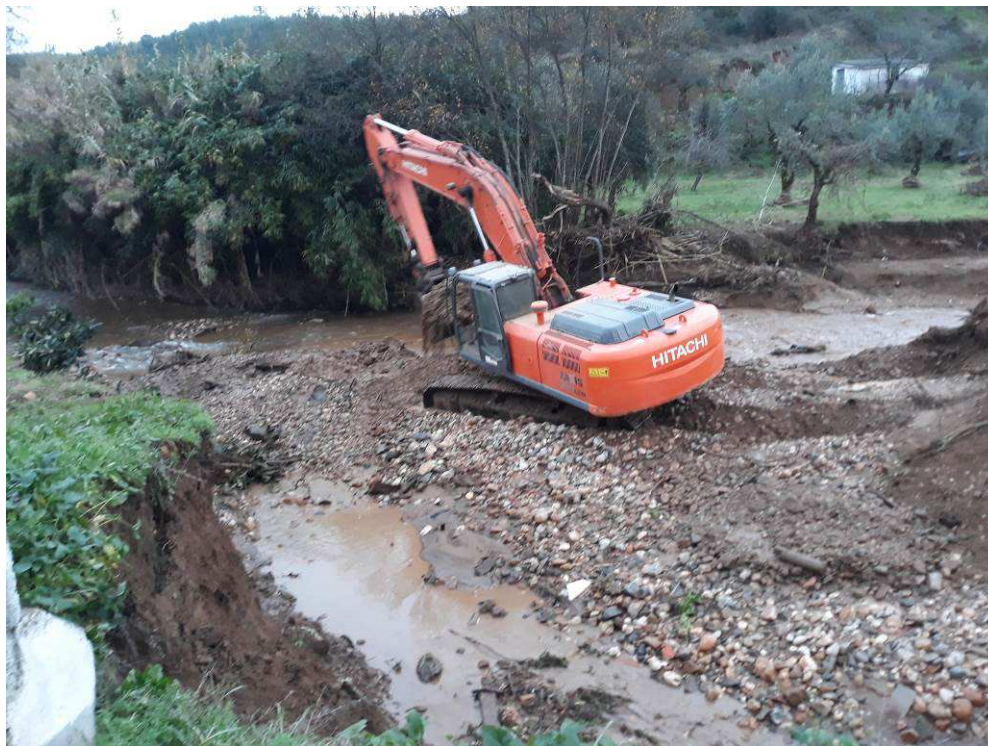
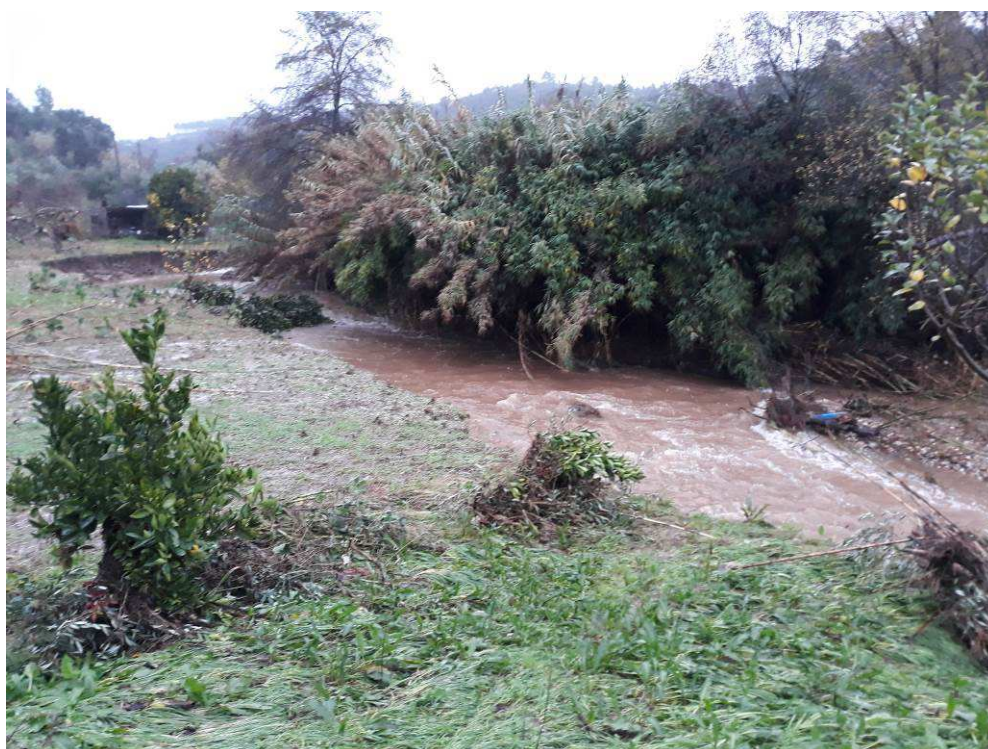
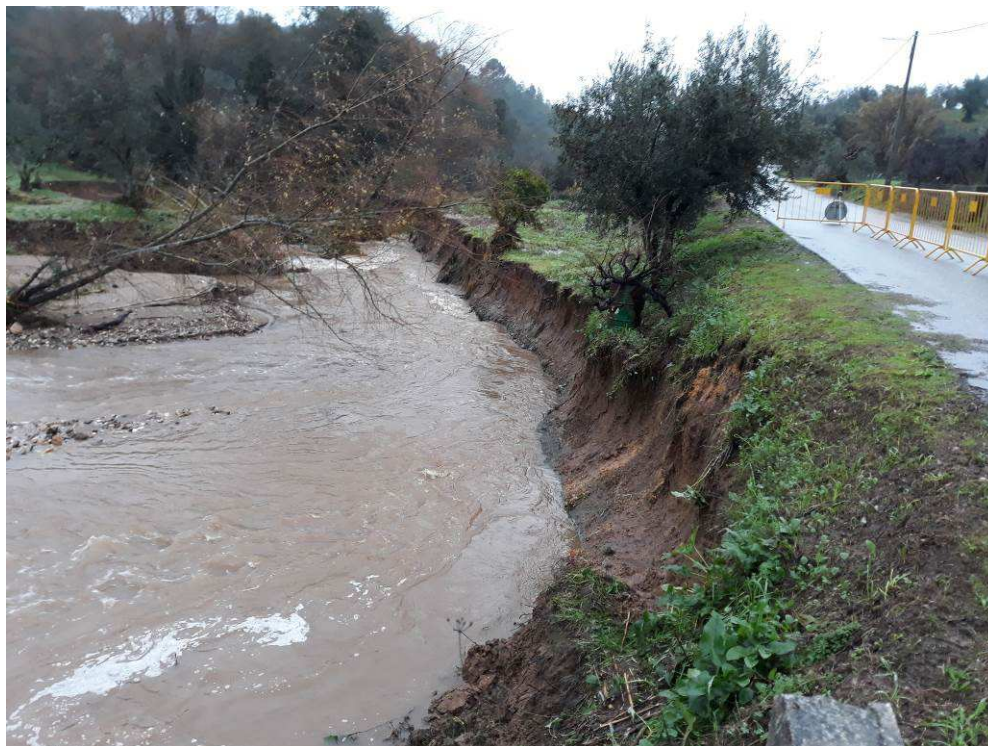
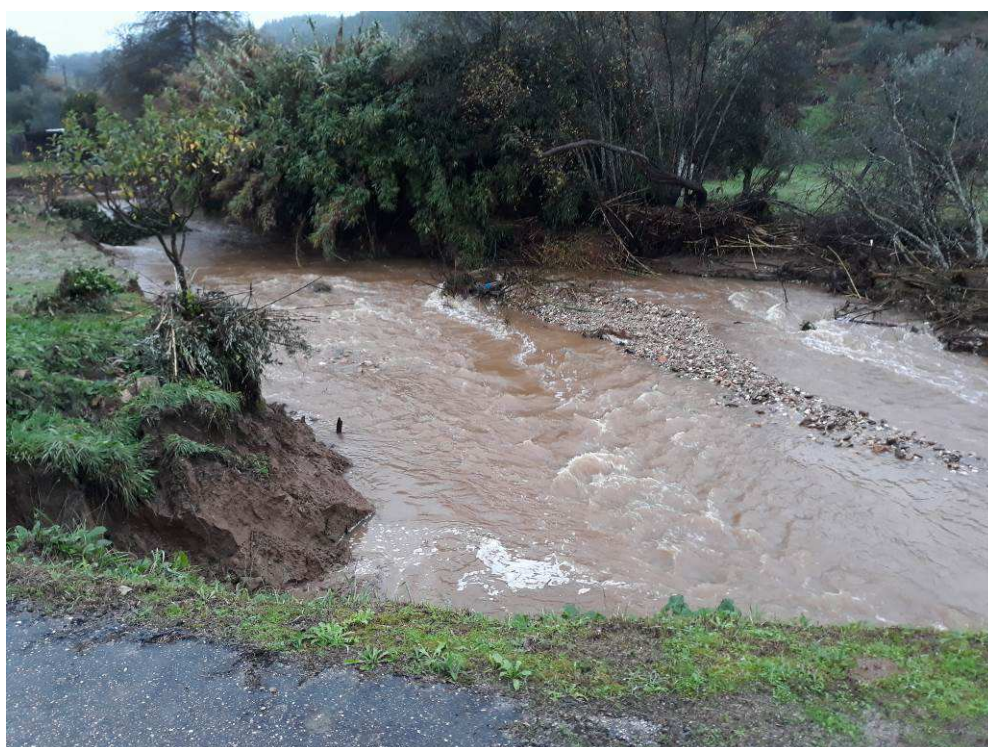
Transbordo do leito da ribeira, na zona da E.T.A.R., com inundação do arruamento e terrenos marginais.

- Destruição das margens da ribeira;
- Destruição parcial de açude;
- Danificação de pontão em alvenaria de pedra;

- Reconstrução de açude em pedra solta;
- Recuperação de pontão incluindo reconstrução das guardas em alvenaria de pedra;
- Construção de muros em gabiões nas margens a montante do açude, numa extensão aproximada de 200 metros.

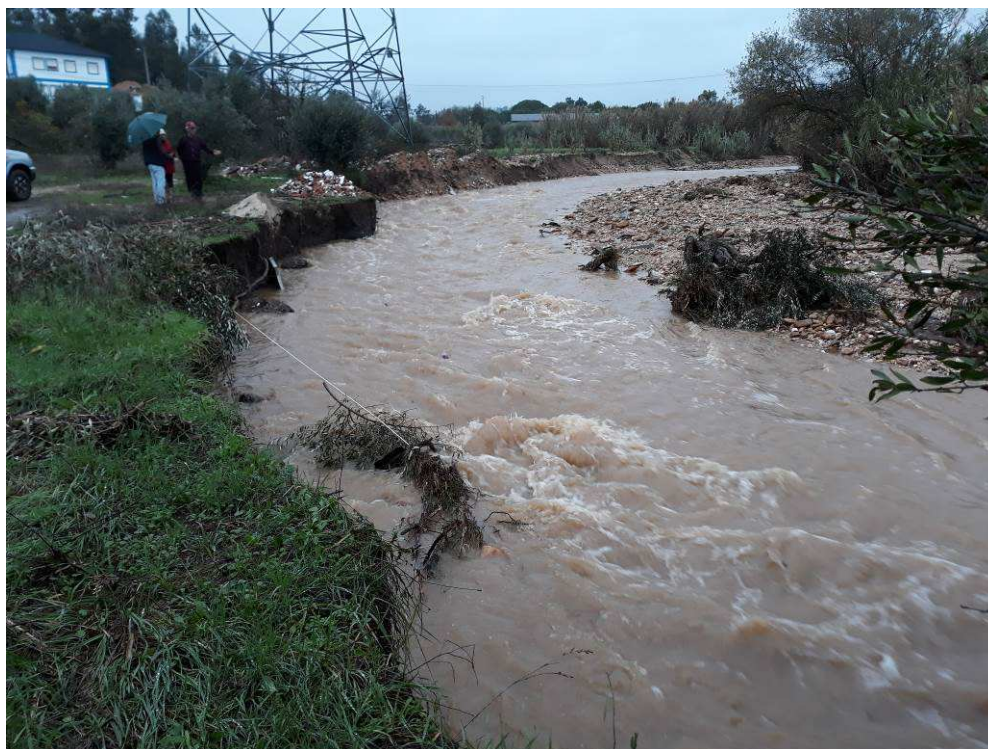
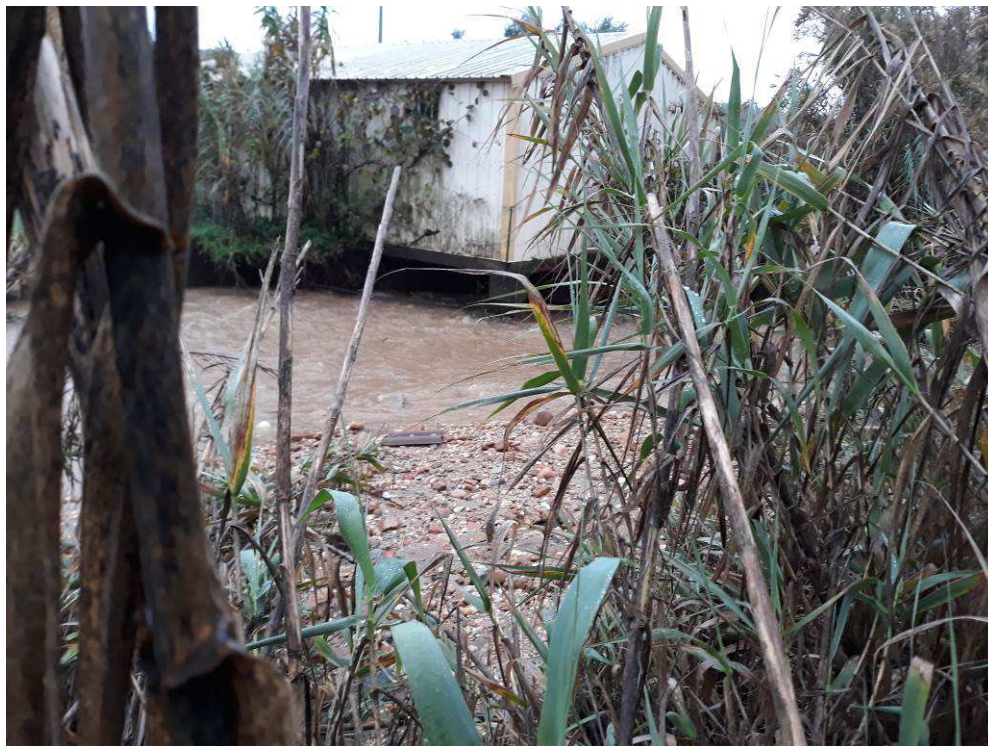
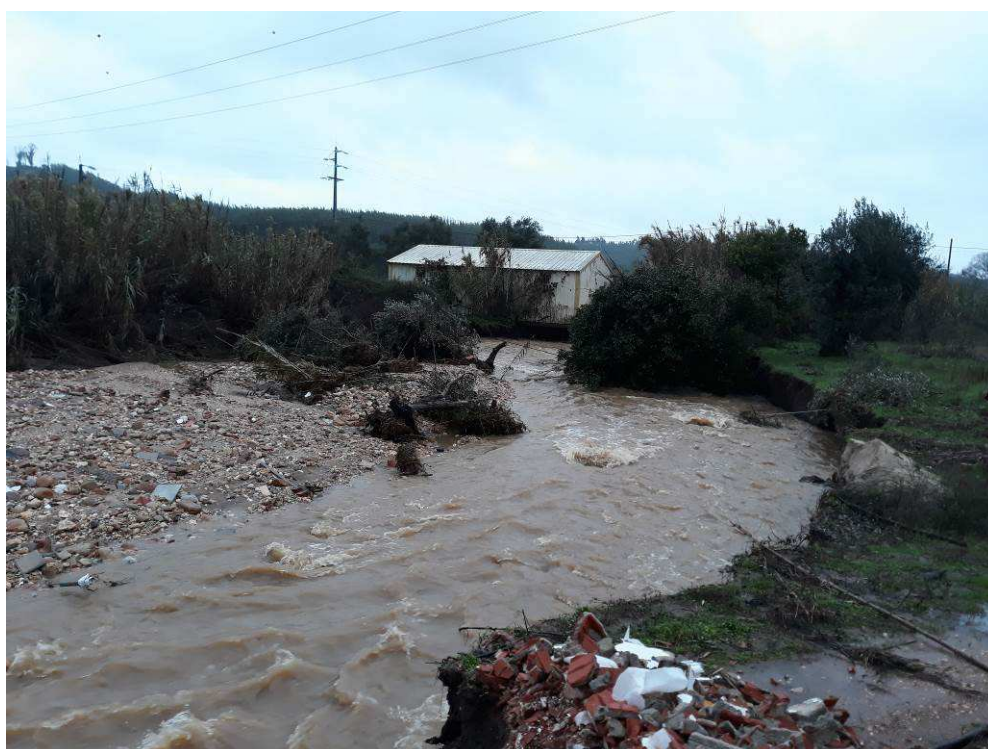
Transbordo do leito da ribeira, com inundação do arruamento e terrenos marginais, tendo provocado o arrastamento significativo de areias e calhaus.

- Destruição das margens a montante do pontão;

- Redefinição/contenção das margens com muro de gabiões; numa extensão de aproximadamente 200 metros.
