Direção Regional de Estradas

### **“REPARAÇÃO DE MUROS DE SUPORTE E DE GUARDAS NAS ESTRADAS REGIONAIS E.R. 222 E E.R. 209”**

## **VOLUME I - MEMÓRIA DESCRITIVA E JUSTIFICATIVA**

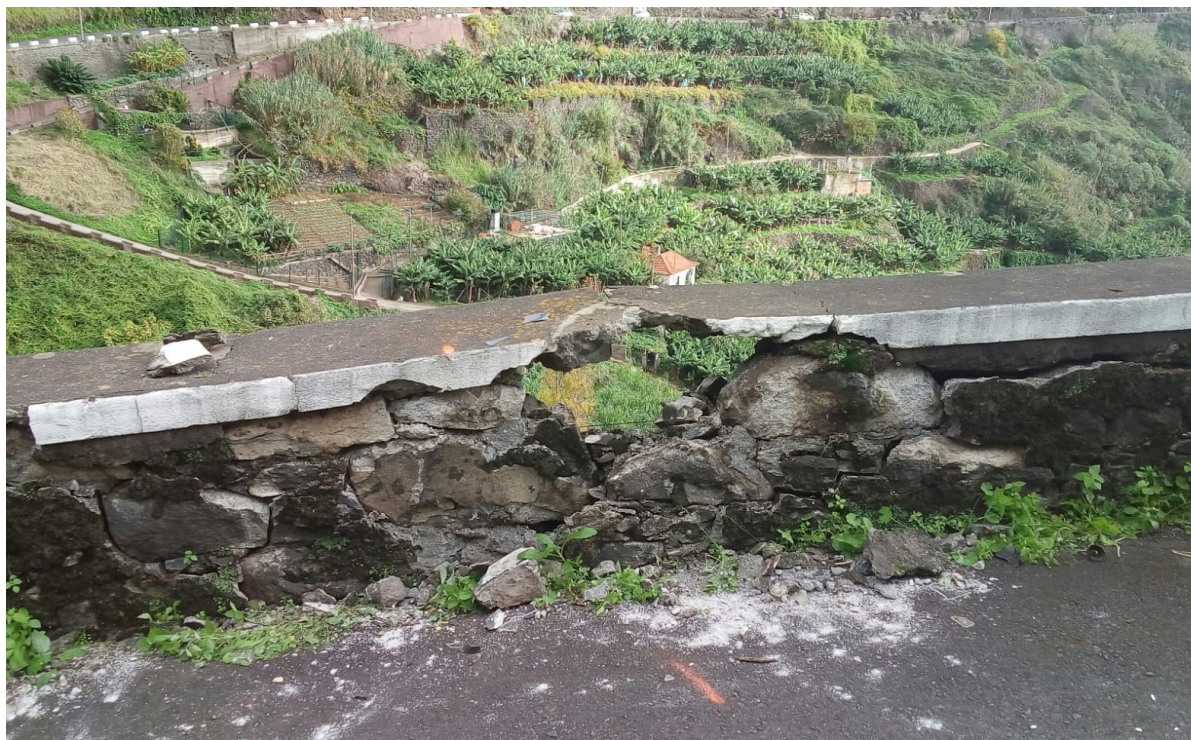
**Intervenção 1 – Muro de guarda danificado, E.R. 222, Luzirão, Ponta do Sol.**

| 1.2.1 | <i>Intervenção 1 – E.R. 222, Luzirão, Ponta do Sol.</i> | | | 4,5 | 0,6 | 0,4 | 1,08 | 46,73 |

| 4.4.1 | Intervenção 1 – E.R. 222, Luzirão, Ponta do Sol. | | | 4,5 | 0,6 | 0,4 | 1,08 | |

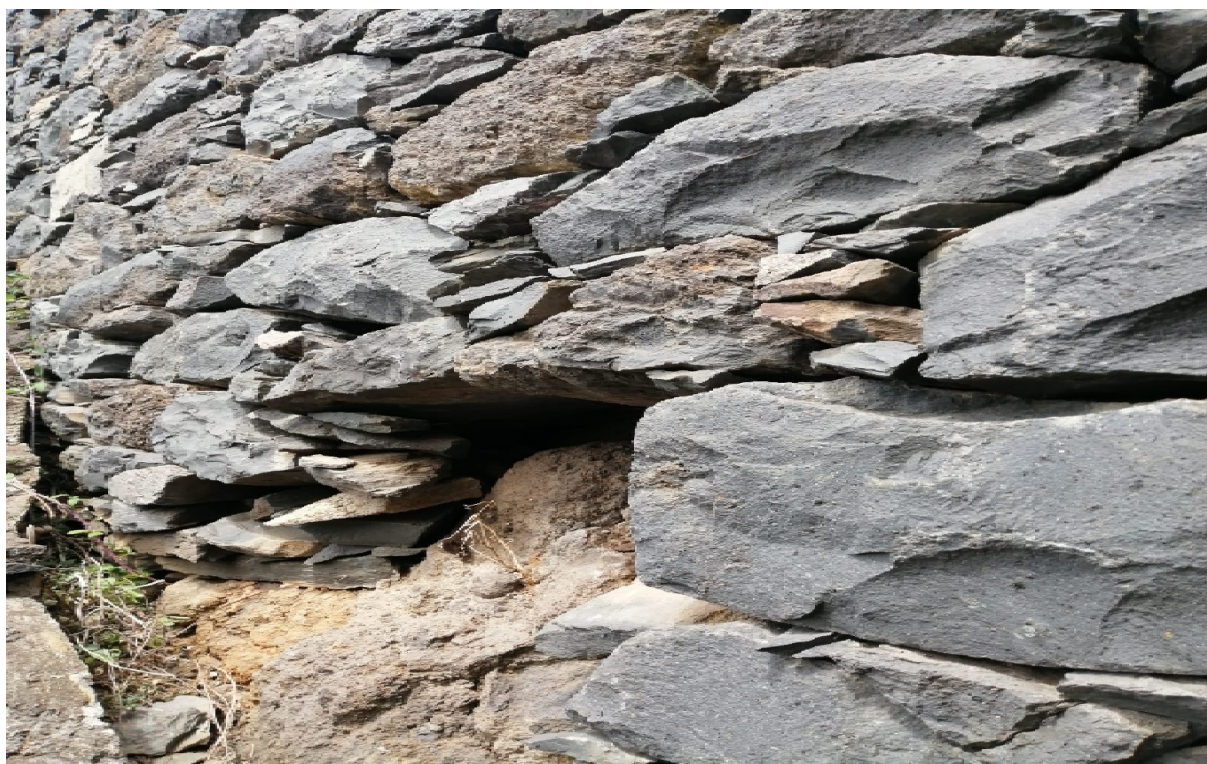
**Intervenção 2.1 – Cedência de elementos da parede de pedra aparelhada, Lombada, Ponta do Sol.**

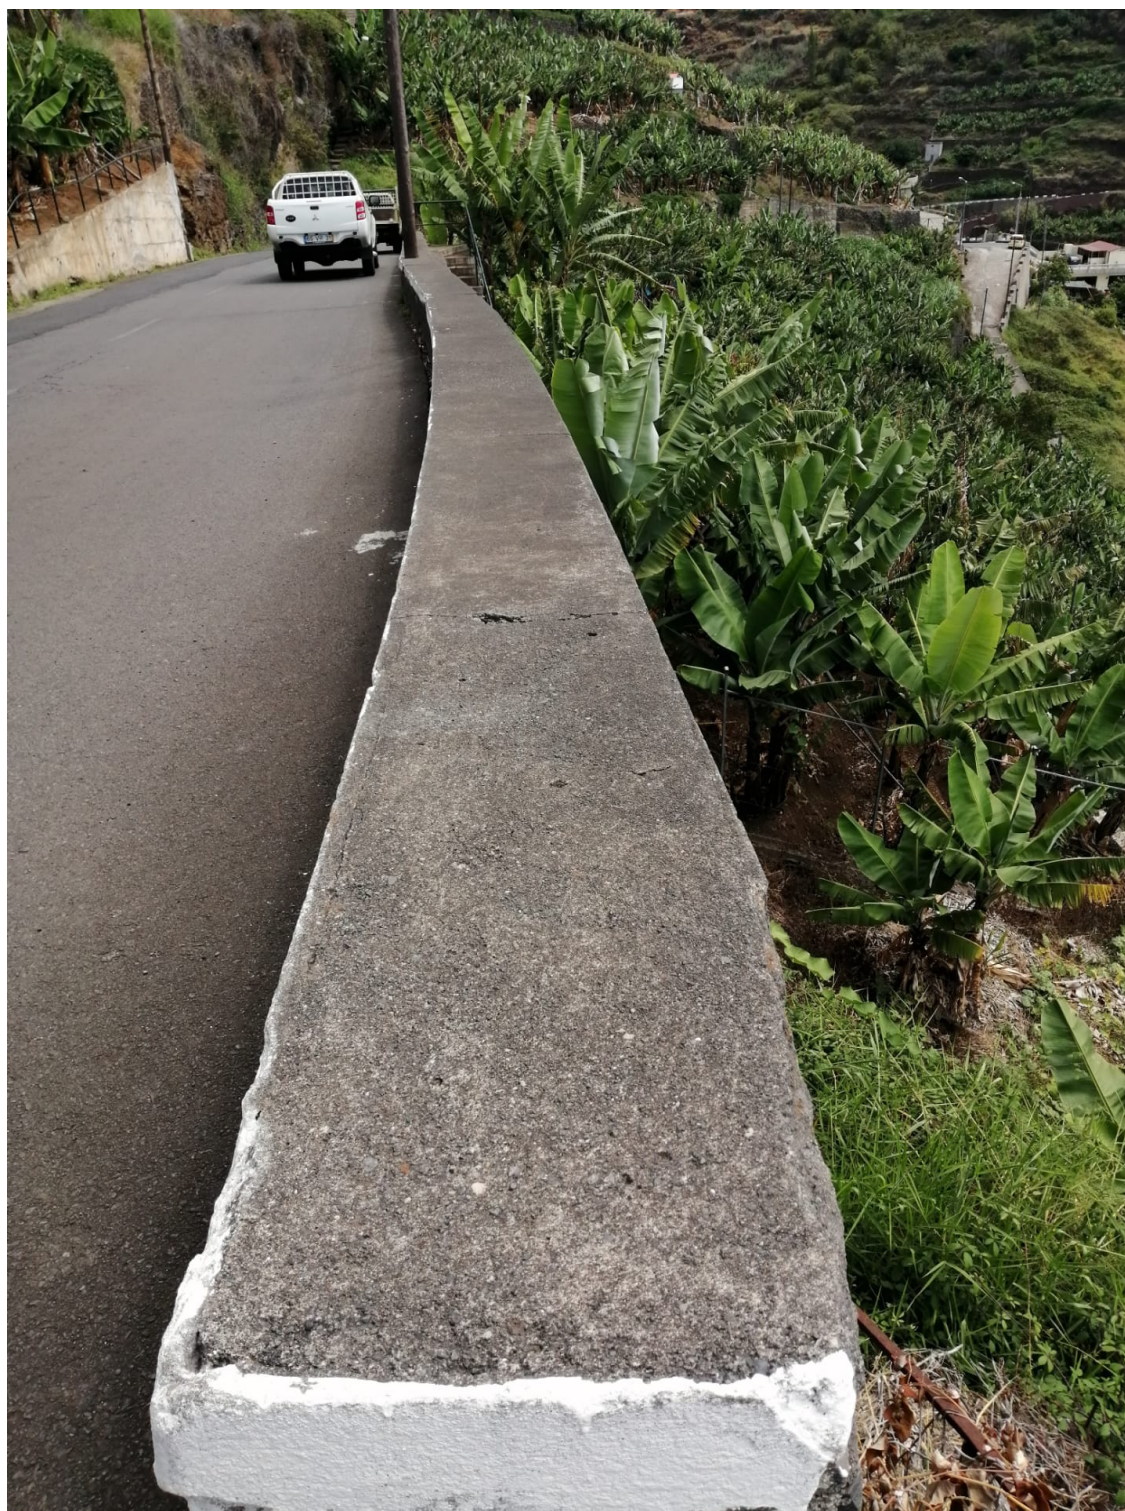
**Intervenção 2.2 – Desalinhamento do muro de guarda como consequência da cedência da parede, Lombada, Ponta do Sol.**

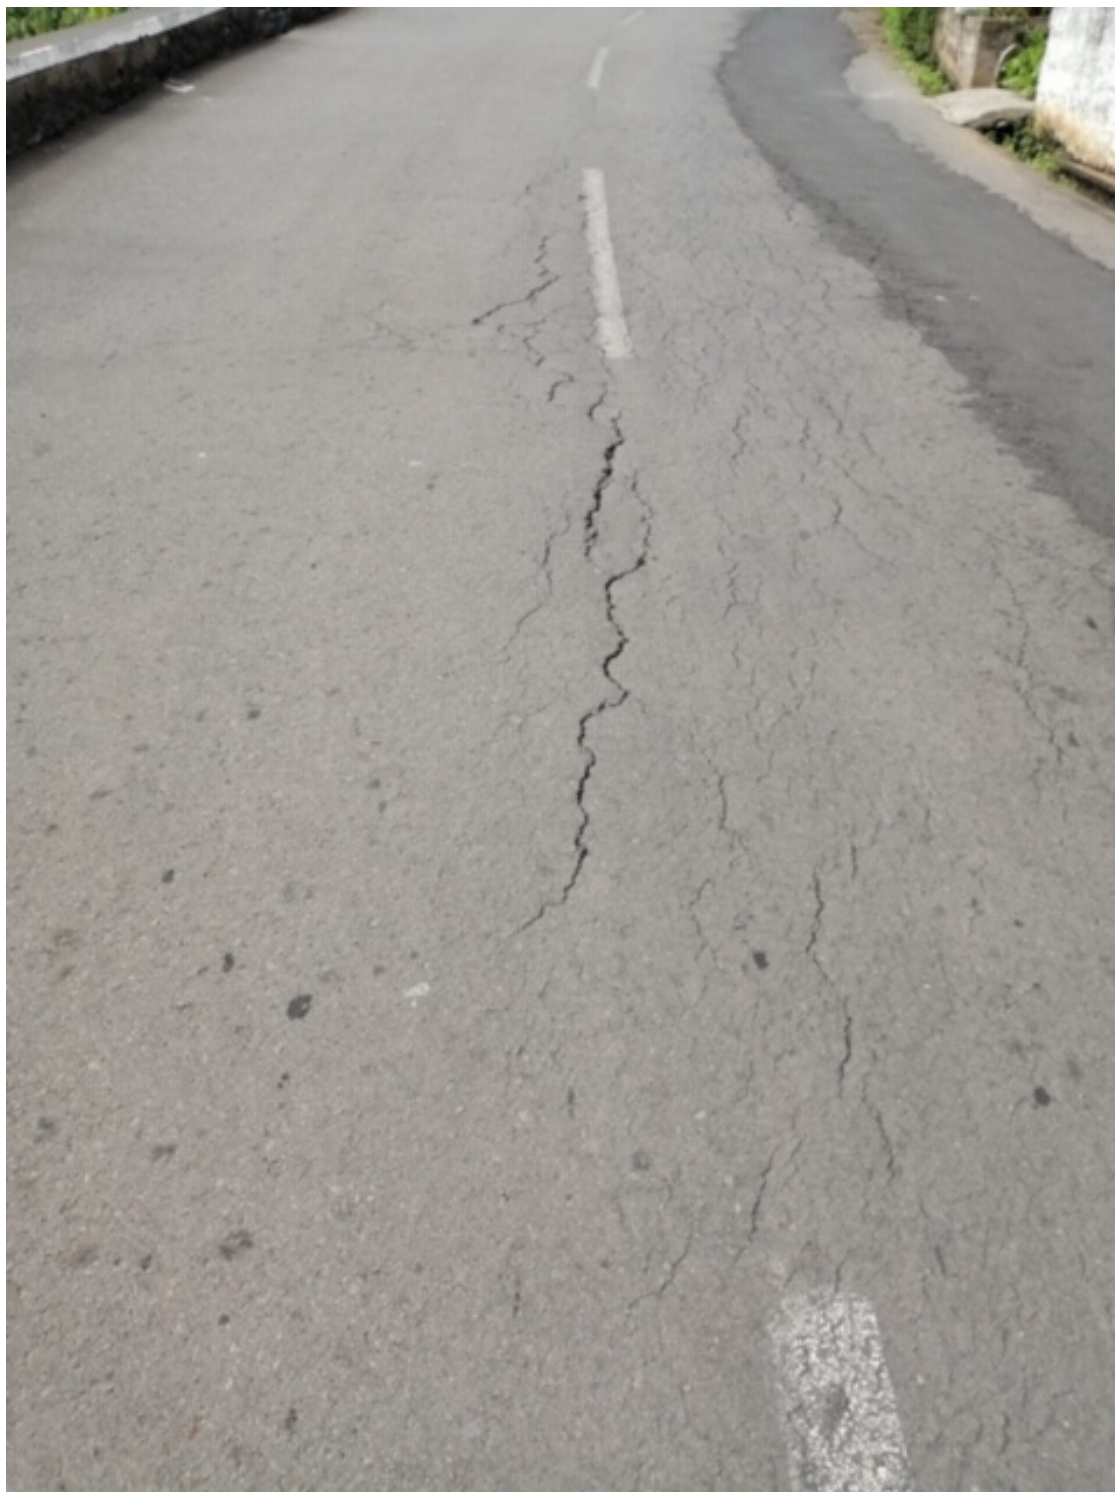
**Intervenção Figura 2.3 – Fissuras ao eixo da via resultantes da depressão no pavimento junto à parede, Lombada, Ponta do Sol.**

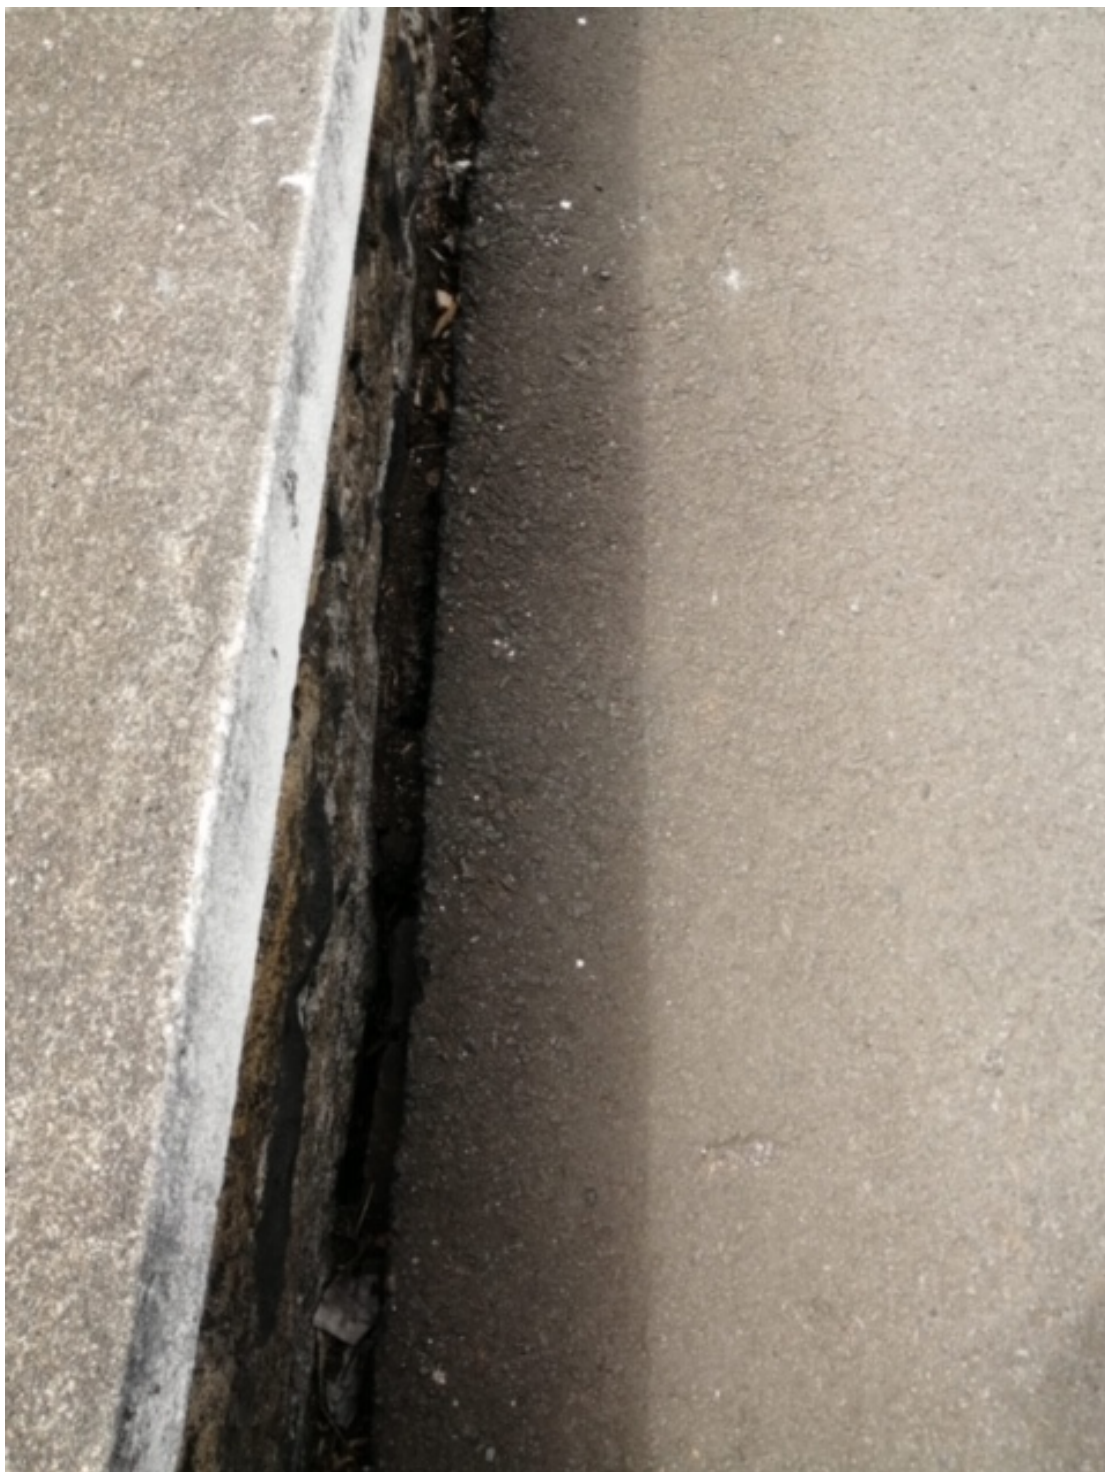
**Intervenção 2.4 – Abertura junto ao muro de guarda resultante da depressão no pavimento e do deslocamento da parede, Lombada, Ponta do Sol.**

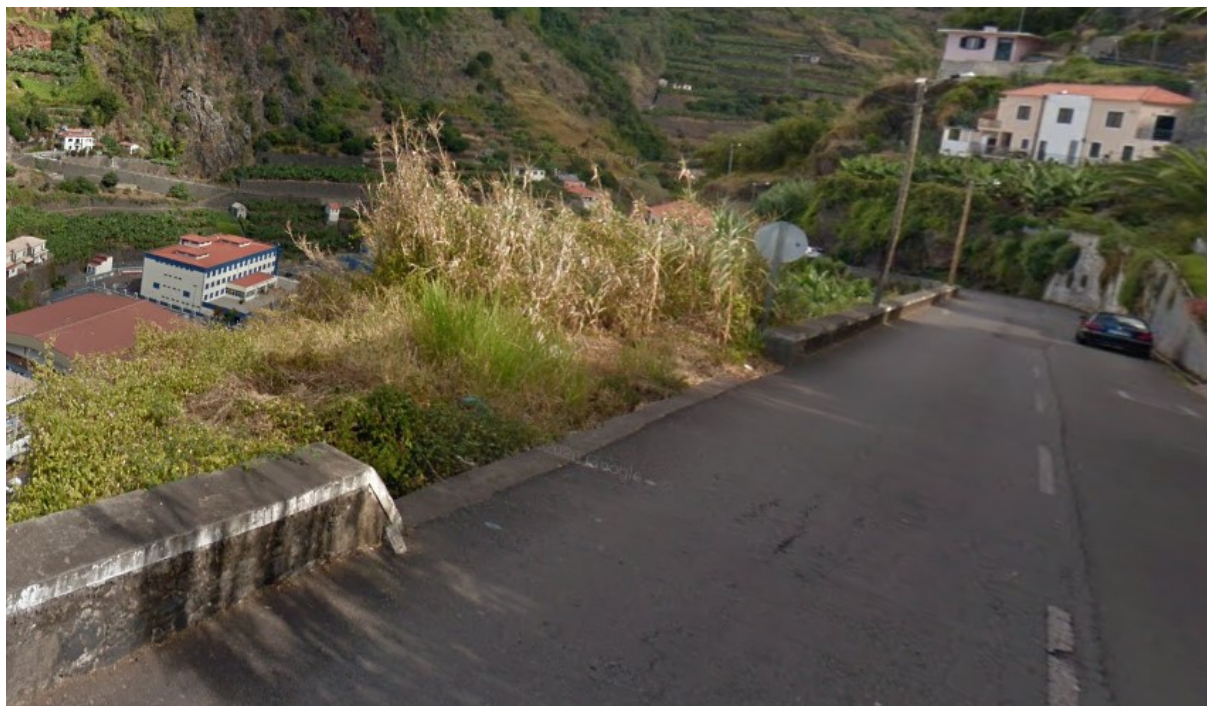
**Intervenção 3.1 – Muro de guarda danificado, E.R. 222, Santo Amaro, Ponta do Sol.**

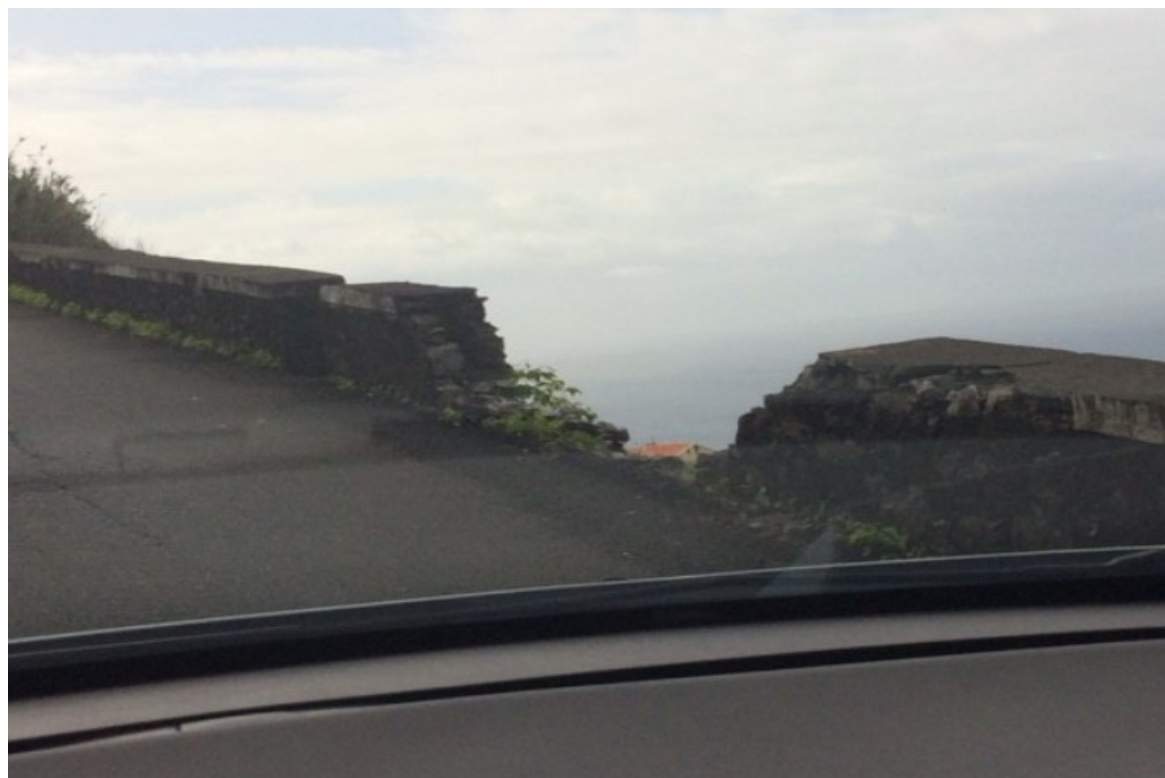
**Intervenção 3.2 – Muro de guarda danificado, E.R. 222, Santo Amaro, Ponta do Sol.**

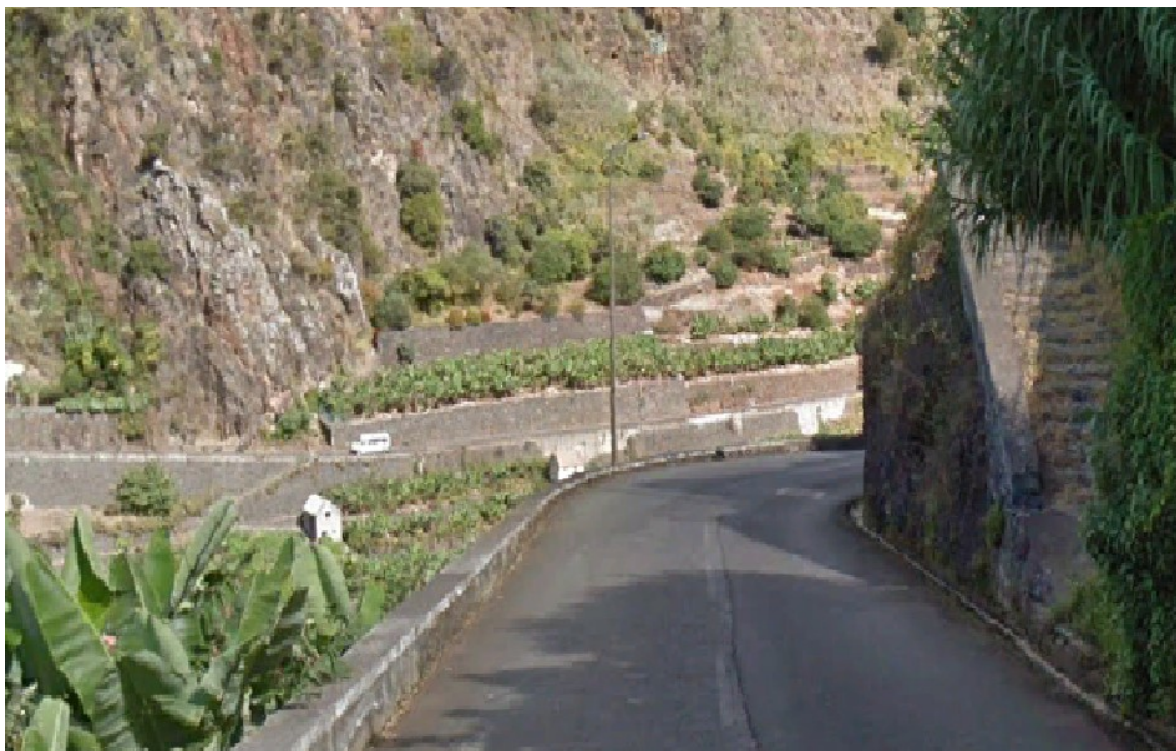
**Intervenção 4.1 – Muro de guarda com baixa altura, E.R. 222, Ponta do Sol.**

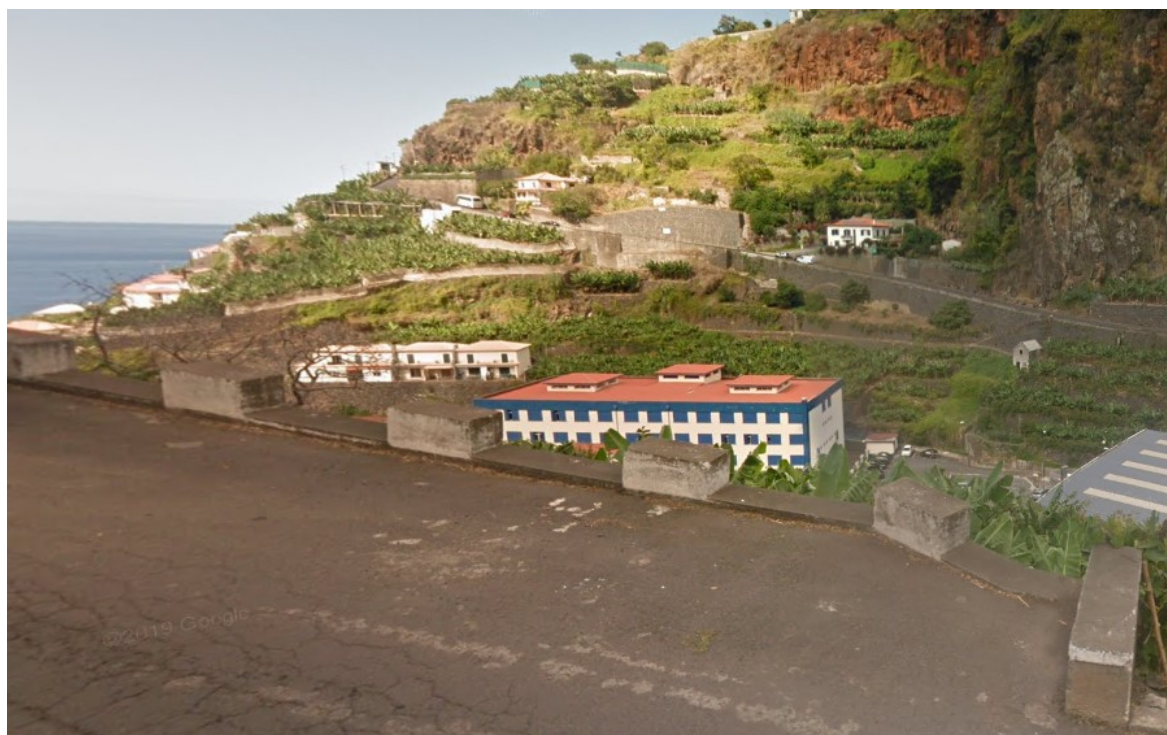
**Intervenção 4.2 – Muro de guarda com baixa altura, E.R. 222, Ponta do Sol.**

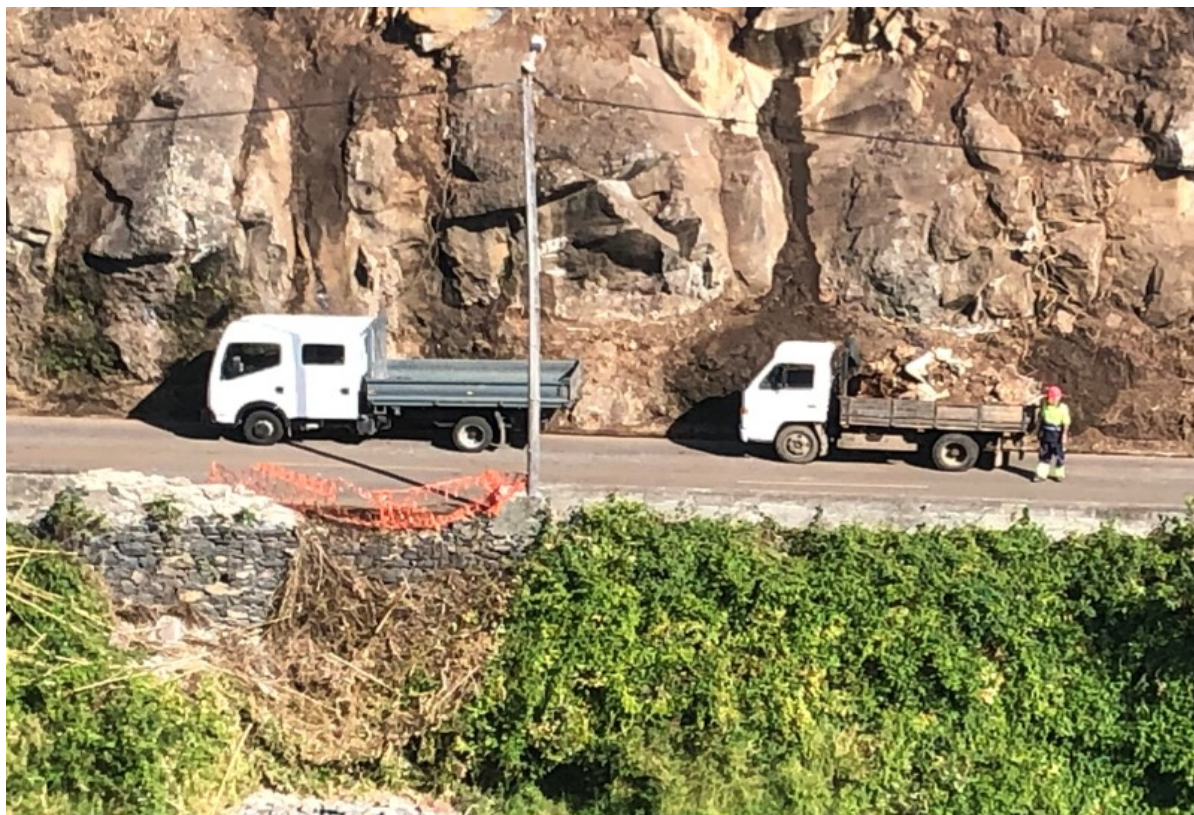
**Intervenção 5.1 – Muro de guarda danificado, E.R. 222, Livramento, Ponta do Sol.**

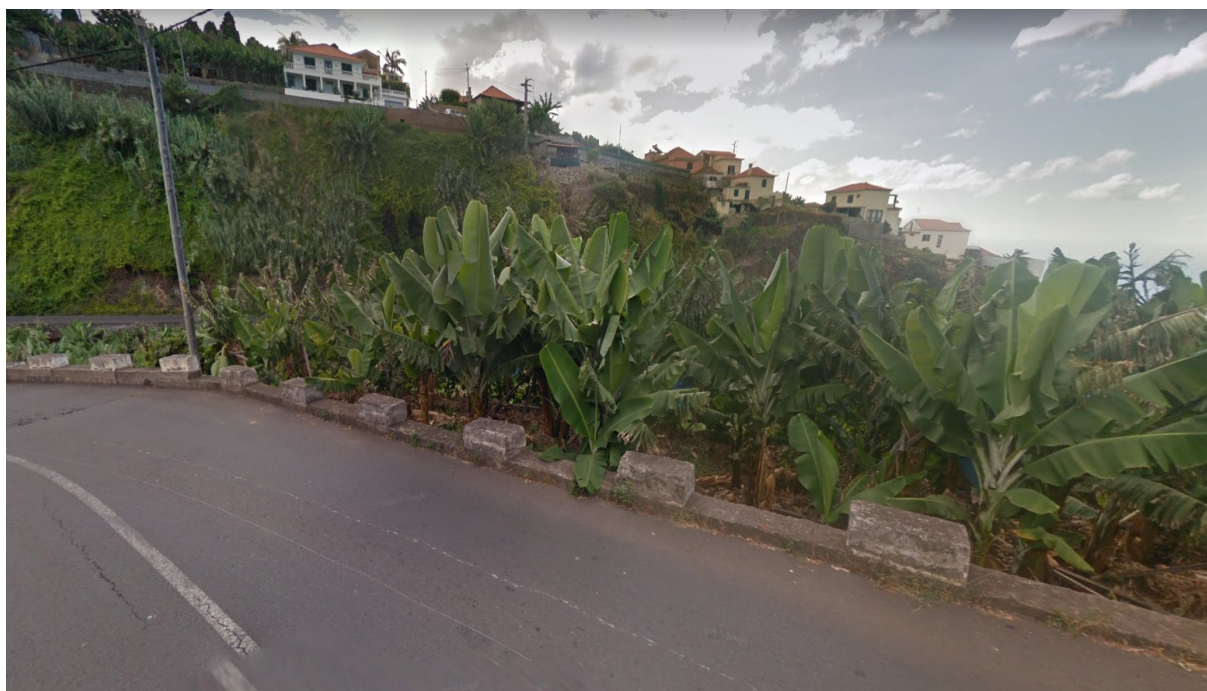
**Intervenção 5.2 – Muro de guarda com baixa altura, E.R. 222, Livramento, Ponta do Sol.**

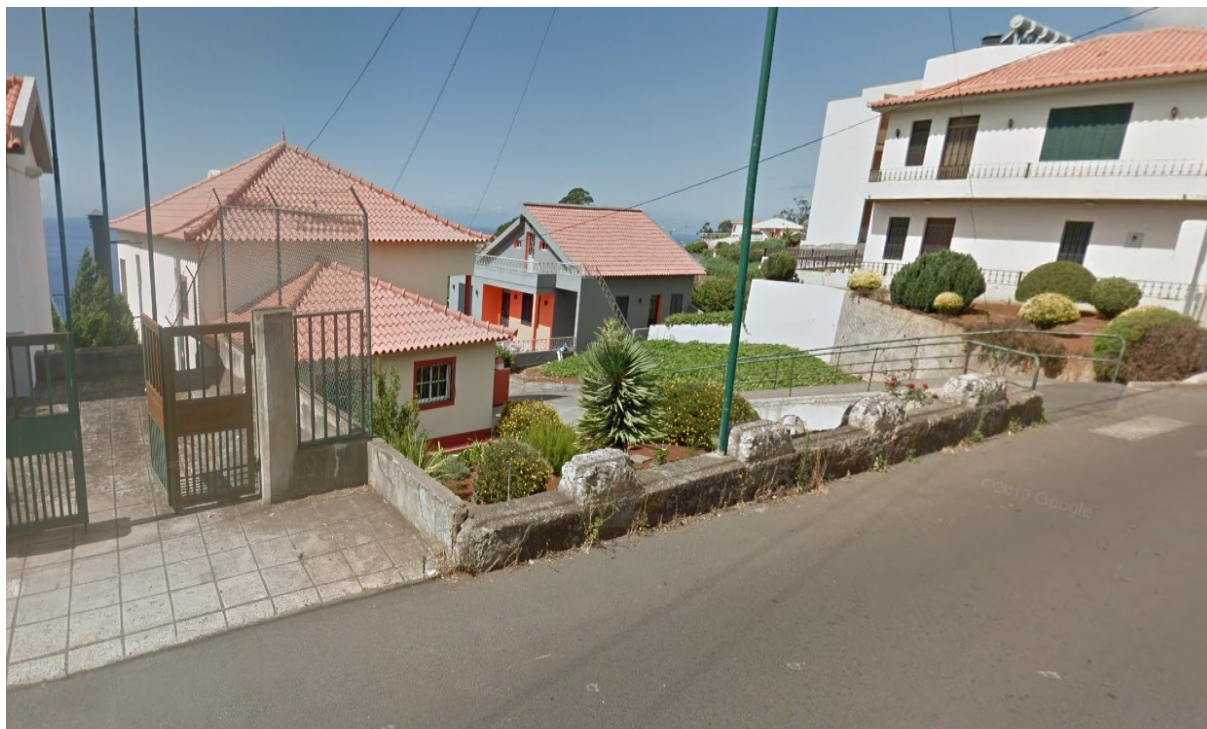
**Intervenção 6 – Muro de guarda com baixa altura, E.R. 222, Canhas, Ponta do Sol.**

| 1.2.6 | <i>Intervenção 6 – E.R. 222, Canhas, Ponta do Sol.</i> | | | 28,7 | 0,5 | 0,4 | 5,74 | |

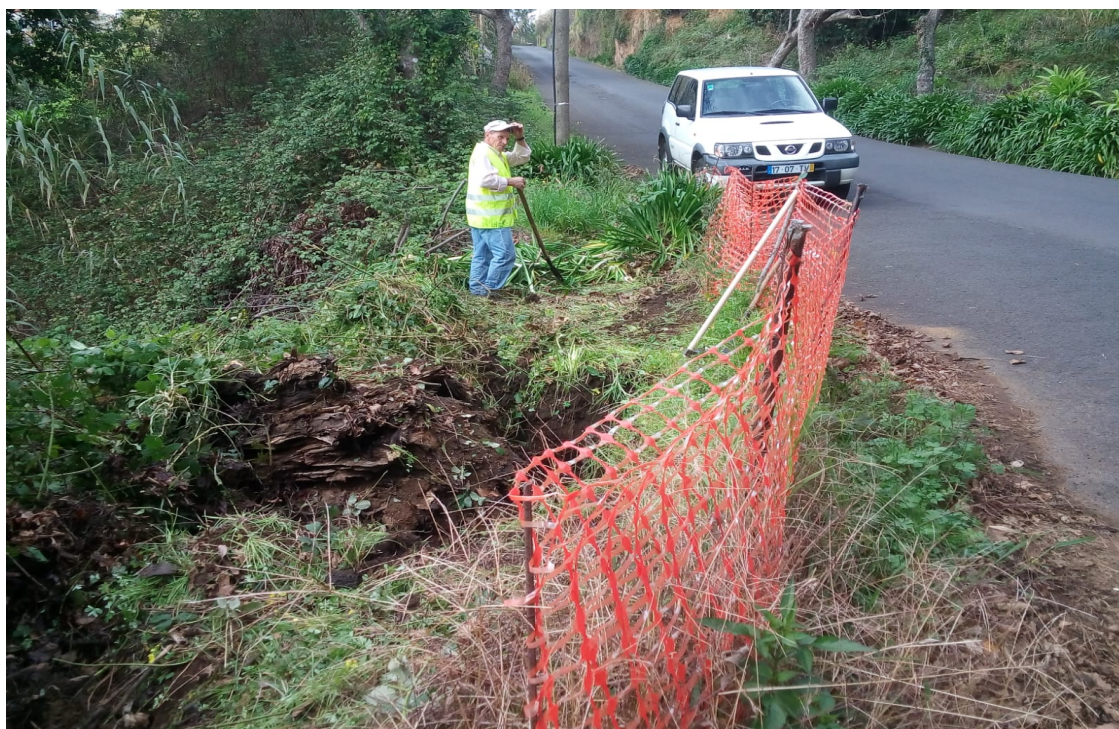
**Intervenção 7.1 – Muro de suporte em falta junto a uma linha de água devido ao derrubamento de uma árvore de grande porte na E.R. 222, Prazeres, Calheta.**

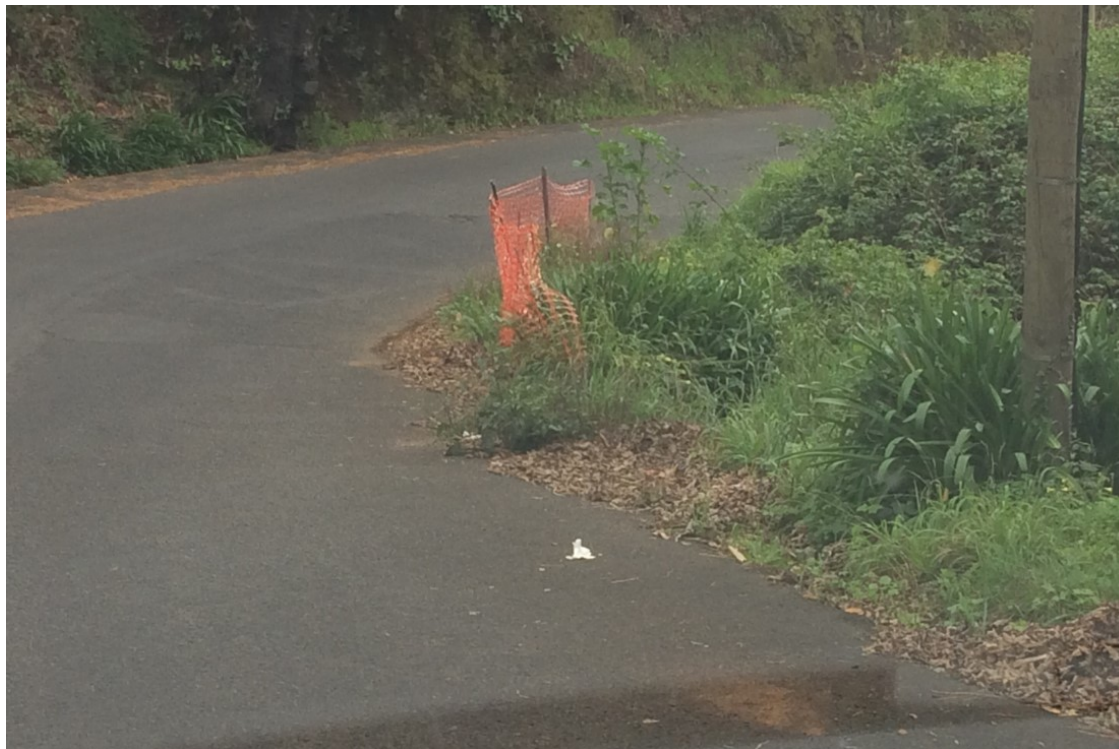
**Intervenção 7.2 – Muro de suporte em falta devido ao derrubamento de uma árvore de grande porte na E.R. 222, Prazeres, Calheta.**

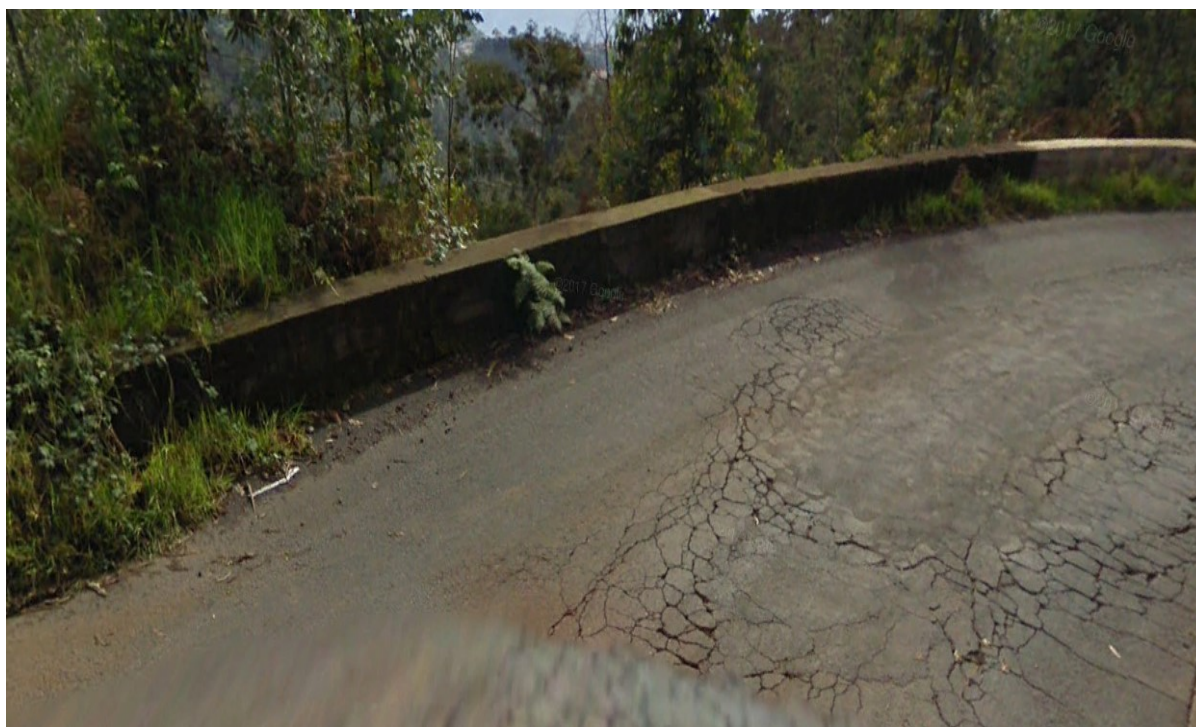
**Intervenção 8 – Muro de guarda com muito baixa resistência, E.R. 209, Lance de água, Ponta do Sol.**

| 1.2.7 | <i>Intervenção 8 – E.R. 209, Lance de Água, Ponta do Sol.</i> | | | 20,2 | 0,5 | 0,4 | 4,04 | |

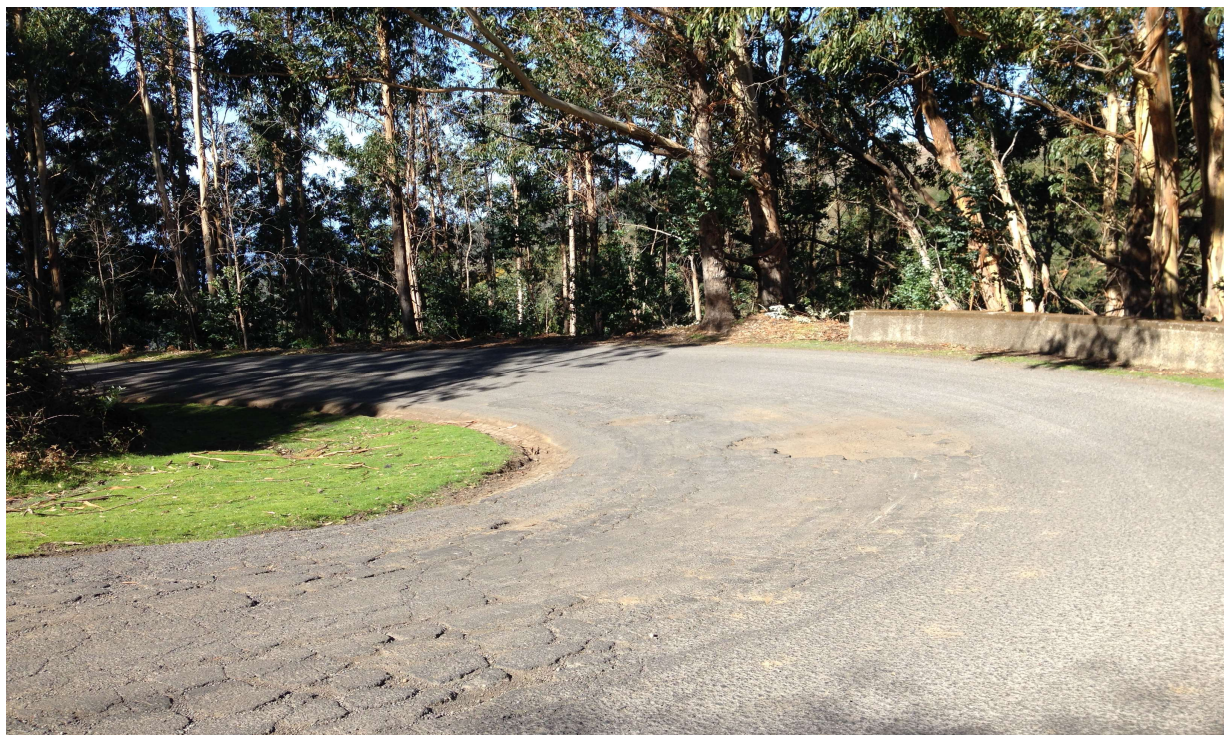
**Intervenção 9 – Muro de guarda em falta, E.R. 209, Malhadinha, Ponta do Sol.**

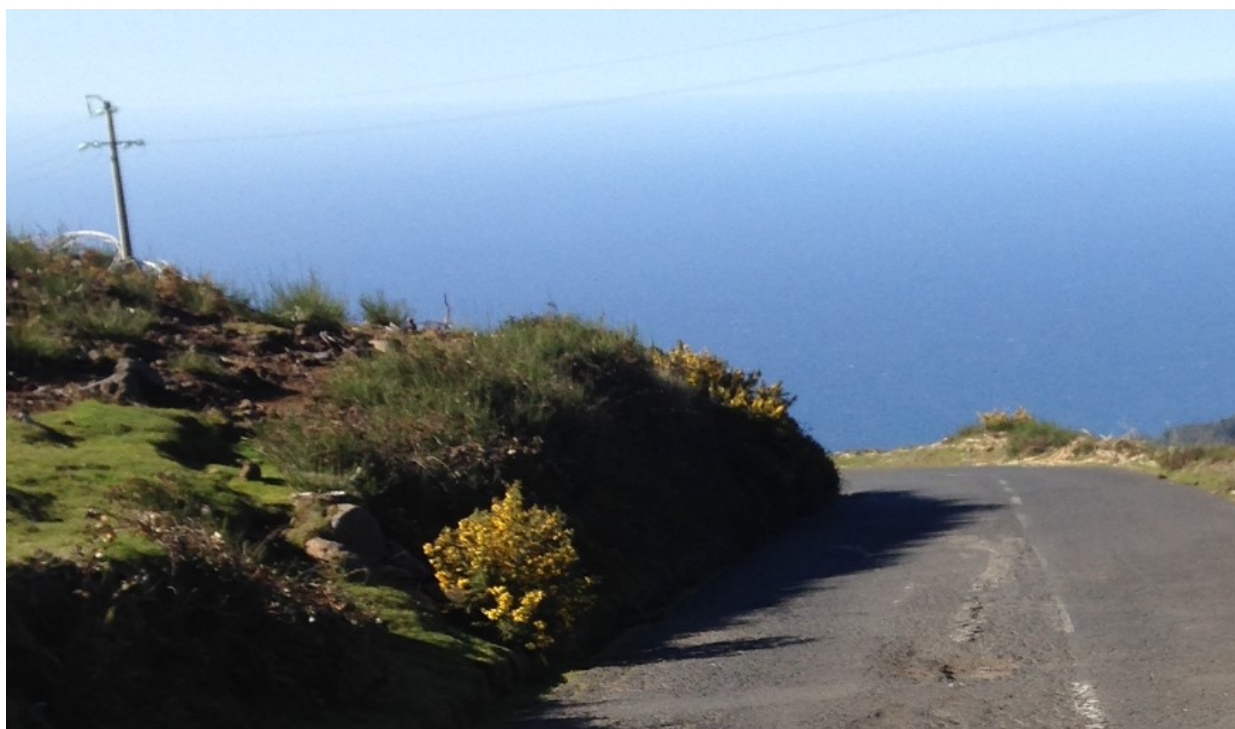
**Intervenção 10 – Muro de guarda em falta, E.R. 209, Subida para o Paul da Serra, Ponta do Sol.**
