## APROVEITAMENTO HIDRÁULICO DE ODELOUCA-FUNCHO

### BARRAGEM DO FUNCHO

#### REAPRECIAÇÃO DAS CONDIÇÕES DE DISSIPAÇÃO DE ENERGIA E DAS PROTECÇÕES DO CANAL DE RESTITUIÇÃO

#### AVALIAÇÃO DO COMPORTAMENTO DA BACIA DE DISSIPAÇÃO DE ENERGIA E DEFINIÇÃO DE MEDIDAS DE REABILITAÇÃO

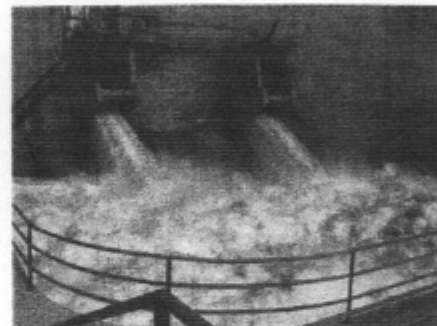
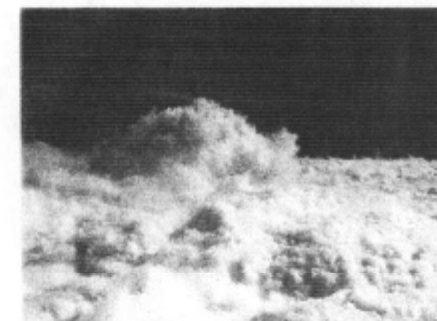
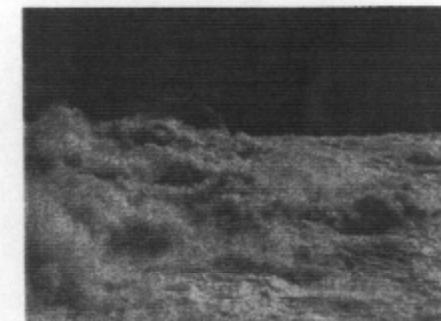
Da análise destas fotografias, Fotos 1 a 4, dos dados do estudo em modelo, bem como da observação directa do escoamento durante as visitas ao local, as quais permitiram observar as condições de funcionamento para diversas situações de abertura das comportas até à abertura total, podem inferir-se os seguintes aspectos principais em termos de funcionamento hidráulico da bacia de dissipação:

- a) ocorrência de duas correntes de circulação no interior da bacia de grande intensidade, assimétricas em relação ao eixo da bacia, tendo uma o sentido directo (a do lado esquerdo) e a outra o sentido inverso;

- b) desenvolvimento de velocidades muito elevadas na soleira de fundo e nas paredes laterais, aspecto que se mantém até à soleira terminal;
- c) formação de ondulações de grande amplitude às quais estão associados períodos relativamente pequenos e grande energia;

- d) desenvolvimento de um escoamento com inversão intermitente de sentido na zona imediatamente a jusante da bacia e junto aos muros laterais da soleira terminal e arrastamento de blocos para o interior (estas inversões estão associadas às ondulações referidas em c) que originam desníveis acentuados entre jusante e montante);

- e) ocorrência de macroturbulência residual de grande intensidade na zona imediatamente a jusante da bacia de dissipação, designadamente nos 10m iniciais;

Fotos 1 a 4 - Aspectos do escoamento na bacia de dissipação

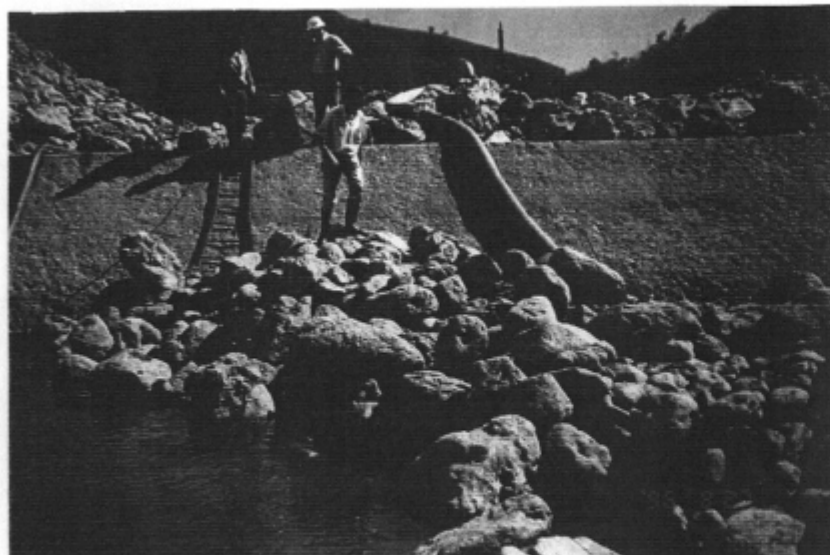
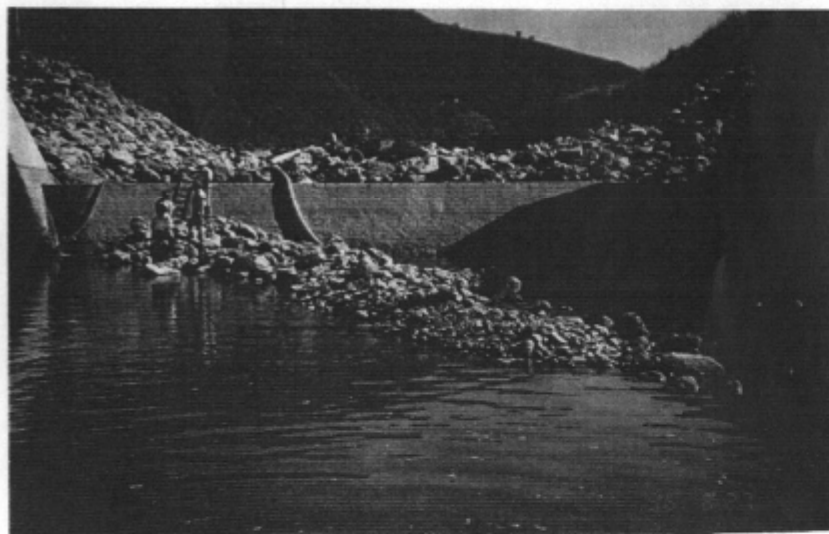
Nas Fotos 5 a 7, fornecidas pelo Eng.º Jovelino Matos de Almeida do INAG, são evidenciadas a dimensão e quantidade dos blocos de enrocamento arrastados para o interior da bacia e a sua disposição em planta, reveladora da assimetria das correntes de circulação.

Efectivamente, a corrente de circulação esquerda, com orientação no sentido directo, tem menor "dimensão" que a da direita. A zona de deposição, que corresponde à junção das duas correntes, indicia igualmente que o escoamento à saída da bacia não é simétrico, aspecto que já se referiu.

Fotos 5 e 6—Aspectos da deposição dos blocos no interior da bacia de dissipação

Serão obrigatoriamente retirados da bacia todos os blocos ou detritos doutra natureza. Em complemento deverão ser adoptadas medidas de protecção do leito e margens, na zona imediatamente a jusante da bacia, que impeçam a ocorrência de erosões e, consequentemente, a formação de blocos soltos capazes de serem arrastados pelo escoamento para o interior da bacia.

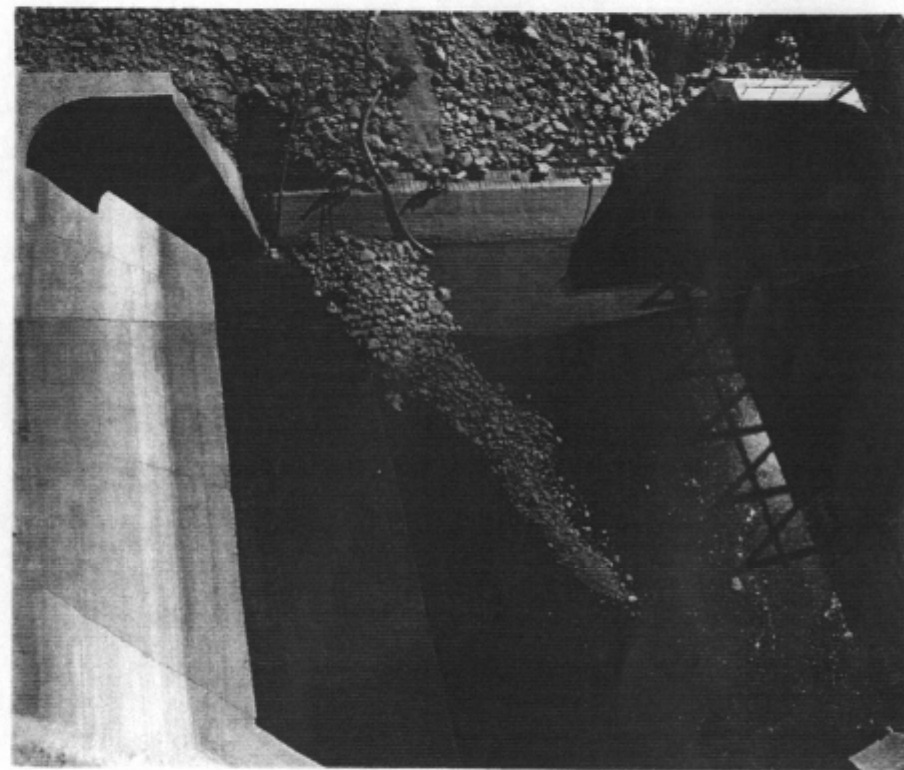
Na Foto 7 pode ainda observar-se a ocorrência de duas zonas imediatamente a jusante da bacia de dissipação onde as erosões são mais pronunciadas. Estas zonas correspondem à expansão dos jactos à saída da bacia, evidenciando a existência de movimentos de circulação de eixo vertical e de relativamente pequeno diâmetro.

Estes movimentos, associados às diferenças de nível e às elevadas velocidades, são responsáveis pelo arrastamento de blocos para o interior da bacia.

Foto 7- Aspecto da deposição dos blocos no interior da bacia de dissipação e das erosões a jusante

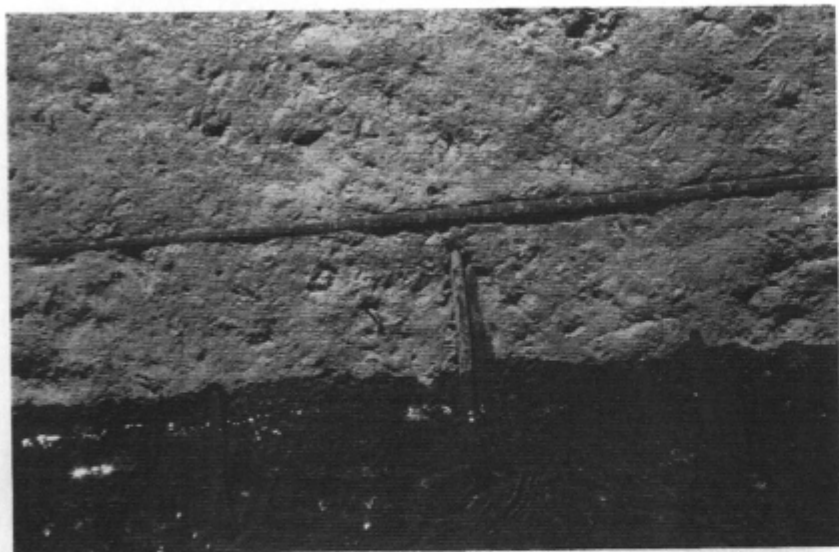
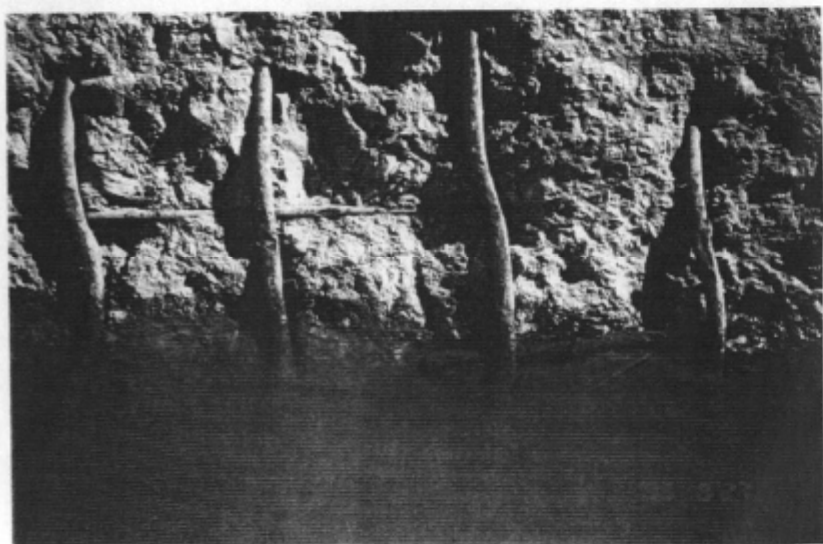
Os elevados valores das velocidades do escoamento na soleira, associados ao material sólido que foi arrastado do leito para o interior da bacia, deram origem a uma acção abrasiva muito intensa que teve como consequência uma destruição da camada superior do betão com profundidades bastante variáveis e a remoção de armaduras, Fotos 8 a 13.

- e) em consequência da acção abrasiva do escoamento, as armaduras previstas no projecto para a camada superior, constituídas por varões de 20mm afastados de 0,20m, foram removidas em diversas zonas, em particular, nas referidas em b). As Fotos 8 a 13 mostram aspectos destas armaduras, após sofrerem a acção do escoamento;

Fotos 8 e 9- Aspectos das armaduras e do betão após a erosão

- a) escarificação das superfícies actuais por forma a garantir, nas zonas de erosão superficial generalizada, menos profunda, uma superfície desempenada e regularizada, ligeiramente rugosa, sólida, seca, isenta de partículas friáveis, isolada de humidade ascensional e sem leitanças superficiais;
- b) execução de uma nova superfície de regularização com resistência suficiente à acção dinâmica do escoamento, garantindo uma resistência à tracção na ligação entre camadas de no mínimo 1,5 MPa, permitindo assim uma perfeita ancoragem mecânica do revestimento a aplicar;
- c) aplicação de uma camada fina à base de resinas epóxi, isenta de solventes, baixa viscosidade e elevado poder de impregnação e colagem;
- d) esta camada deve ser aplicada na soleira de fundo, na soleira terminal e nas paredes laterais até pelo menos à cota (54,00).

A escarificação referida em a) será acompanhada da remoção das zonas de betão em deficientes condições e colocação de uma camada em Micro Betão devidamente compactado e talochado mecanicamente, com introdução de um agente de aderência entre o betão antigo e o betão novo.

A espessura mínima desta camada será de 0,07m, sendo 0,04m destinados ao recobrimento da nova armadura que será colocada à cota (51,50). Com esta solução, que conduz a que a soleira da bacia se localize à cota (51,54), pretende-se evitar a necessidade de remoção da armadura existente e que não foi danificada. Chama-se a atenção para a necessária vibração e compactação por forma a conseguir uma massa de betão o mais compacta e homogênea possível.

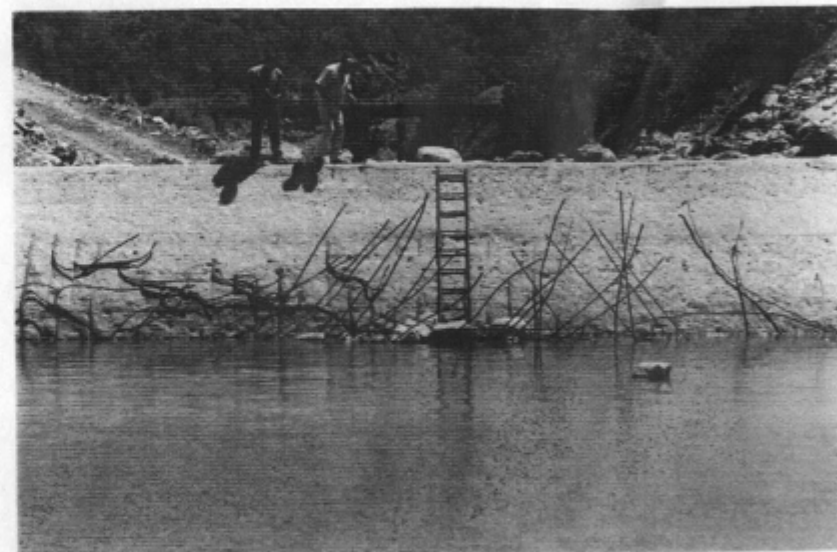
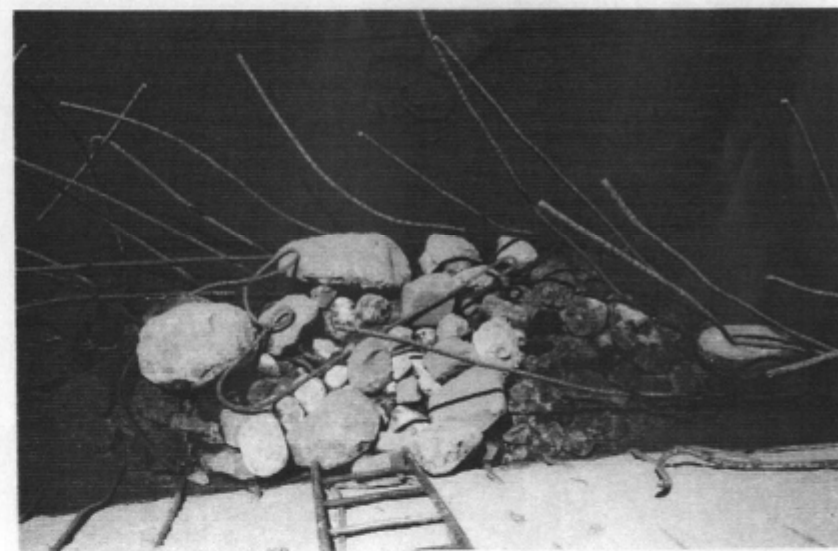
- f) as erosões por abrasão no coroamento da soleira terminal são mais intensas nas zonas próximas das paredes laterais, estando associadas ao facto de que é nessas zonas que se processa fundamentalmente o arrastamento dos blocos para o interior da bacia.

Fotos 10 e 11- Aspectos das armaduras na soleira terminal após a acção das erosões. São visíveis os blocos de enrocamento.

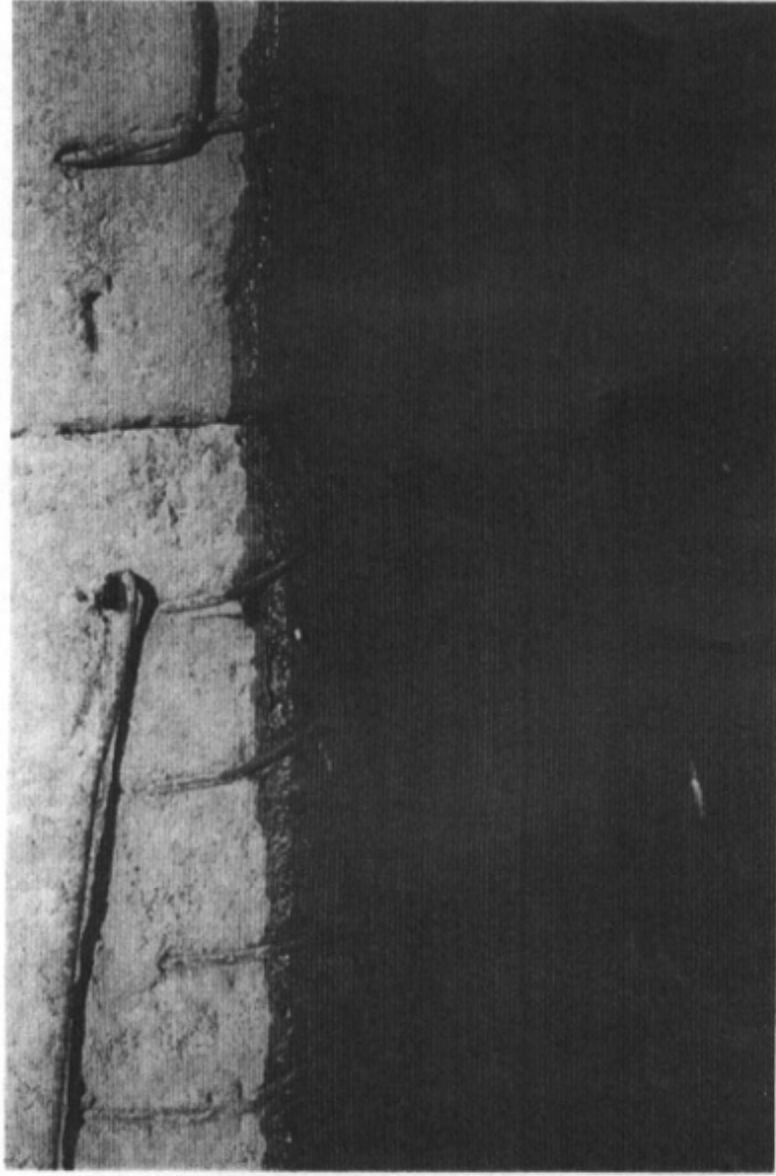
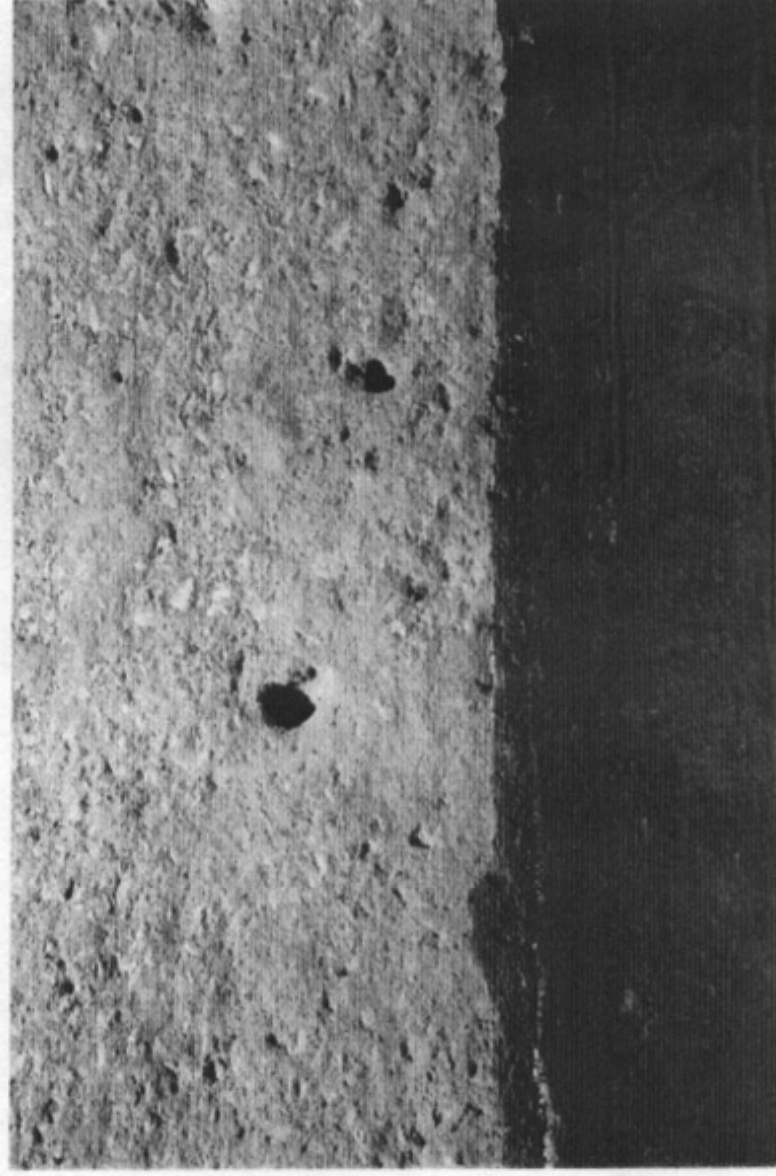
Salienta-se ainda o facto de nas paredes laterais o betão apresentar em geral um aspecto bastante rugoso e com alguns "buracos" que evidenciam a "extração" dos inertes de maiores dimensões, Fotos 13 e 14. As Fotos 14 e 15 evidenciam as deteriorações nas juntas de construção e de contracção.

O aspecto rugoso das superfícies de betão está associado à acção abrasiva do escoamento, evidenciando a necessidade de, a par da execução de uma protecção do leito e margens a jusante que as fixe e impeça o arrastamento de blocos para o interior da bacia, se proceder à reconstrução da bacia por forma a garantir um revestimento de elevada resistência mecânica à abrasão, uma vez que o betão normal é um material pouco resistente a esta acção.

Fotos 12 e 13- Aspectos das superfícies das paredes laterais após a erosão.
