## **BACIA DE DISSIPAÇÃO DE ENERGIA DA BARRAGEM DO FUNCHO**

**Avaliação do funcionamento hidráulico e do estado  
de degradação do betão armado. Recomendações  
complementares para a elaboração do projeto  
e empreitada de reabilitação**

Lisboa • outubro de 2016

**RELATÓRIO 296/2016 – DM/NBPC**

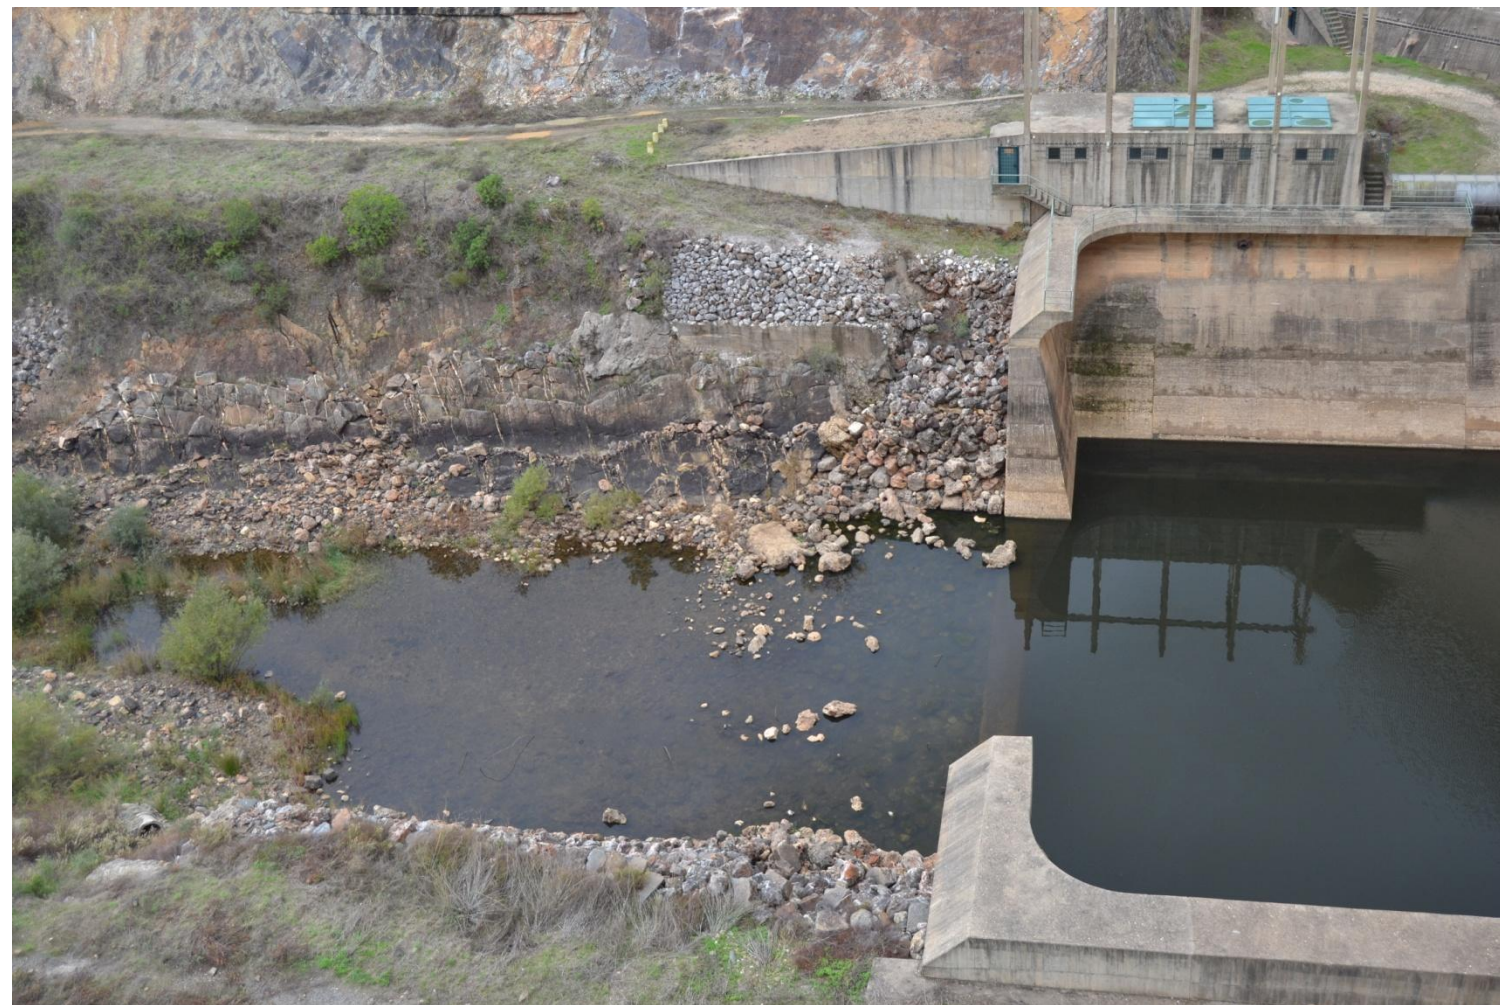
Na data da visita efetuada pela equipa do LNEC, em 2015-10-28, a bacia de dissipação de energia encontrava-se com água ligeiramente acima da soleira do degrau de saída (Figuras A.11), não tendo por isso sido possível observar o estado da zona imersa, que é a mais sujeita às ações hidrodinâmicas aquando da operação dos orifícios do descarregador e que, de acordo com inspeções visuais feitas a seco, evidencia sinais de degradação.

Figura A.11 – Aspeto geral da bacia de dissipação e do canal de restituição imediatamente a jusante (2015)

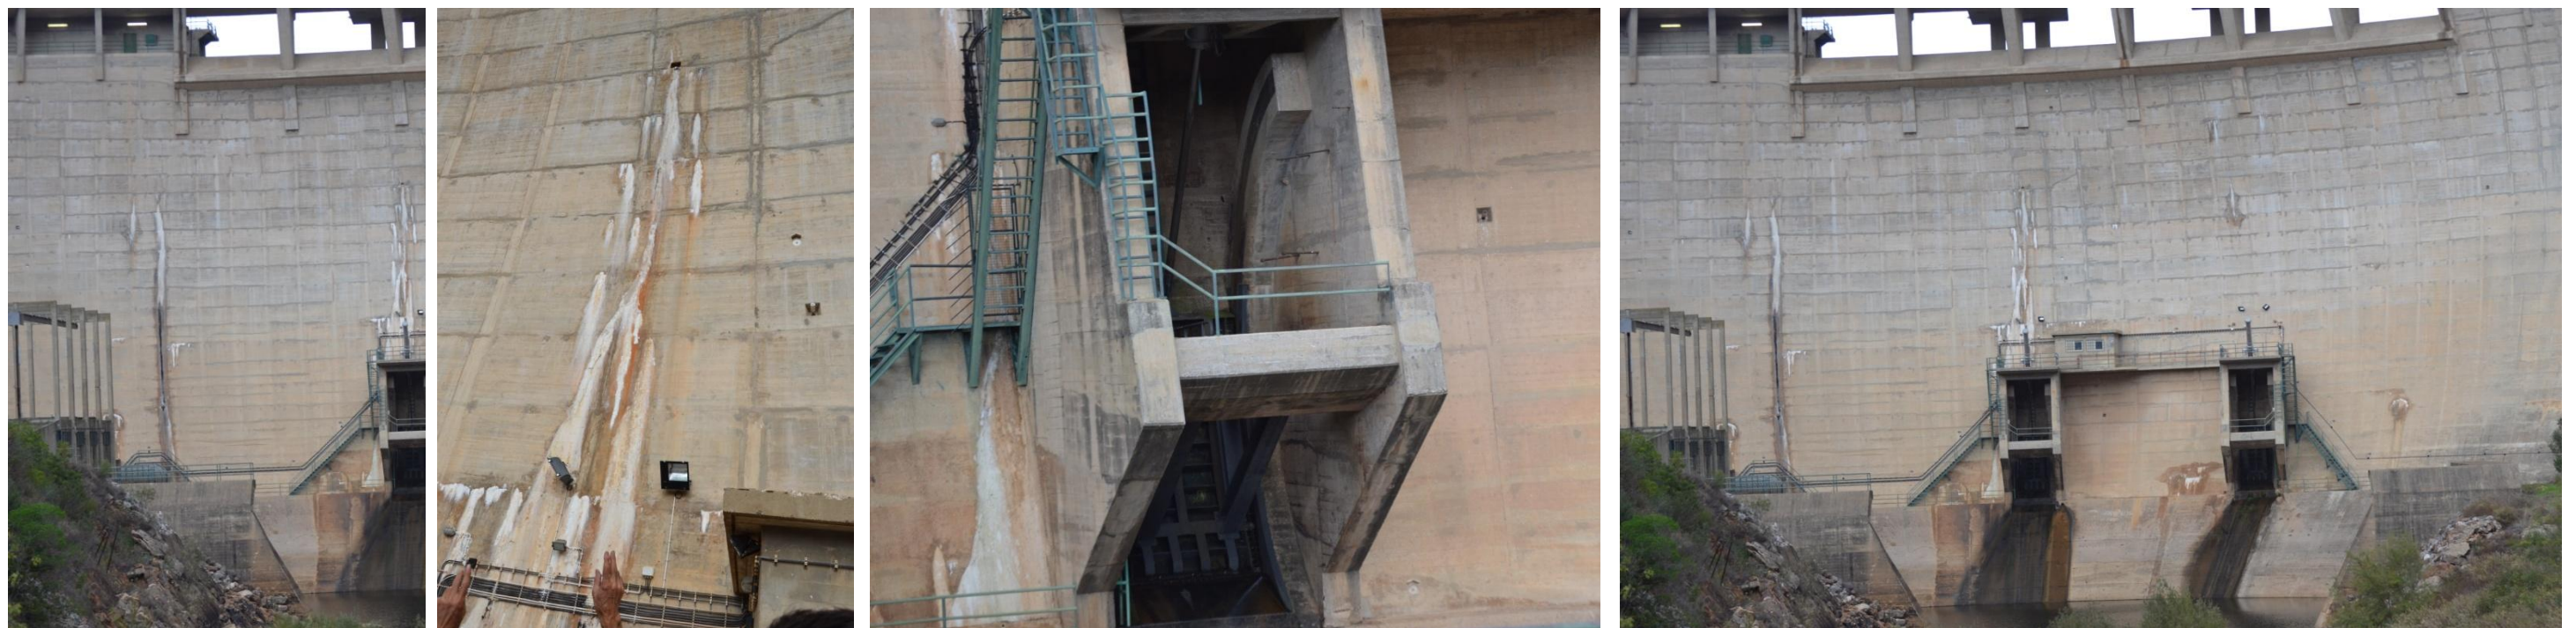
Em algumas fissuras no corpo a jusante da barragem e na bacia de dissipação (Figura A.12) foi observada a presença de escorrências e incrustações de cor esbranquiçada. A sua formação terá resultado da percolação de água através das fissuras existentes no betão, que dissolveu os cristais de hidróxido de cálcio da pasta de cimento e, em contato com o dióxido de carbono da atmosfera deu origem a escorrências e/ou ao depósito de cristais de carbonato de cálcio. No coroamento da barragem e na plataforma do posto de comando local das comportas de serviço (Figuras A.13) foram observadas armaduras expostas corroídas em zonas de menor espessura de recobrimento. A corrosão terá sido induzida pela carbonatação do betão de recobrimento. Contudo, como referido no capítulo 1, estas observações não serão objeto deste relatório.

Figura A.12 – Desenvolvimento de incrustações em fissuras no betão: corpo a jusante da barragem e parede lateral direita da bacia de dissipação (2015)

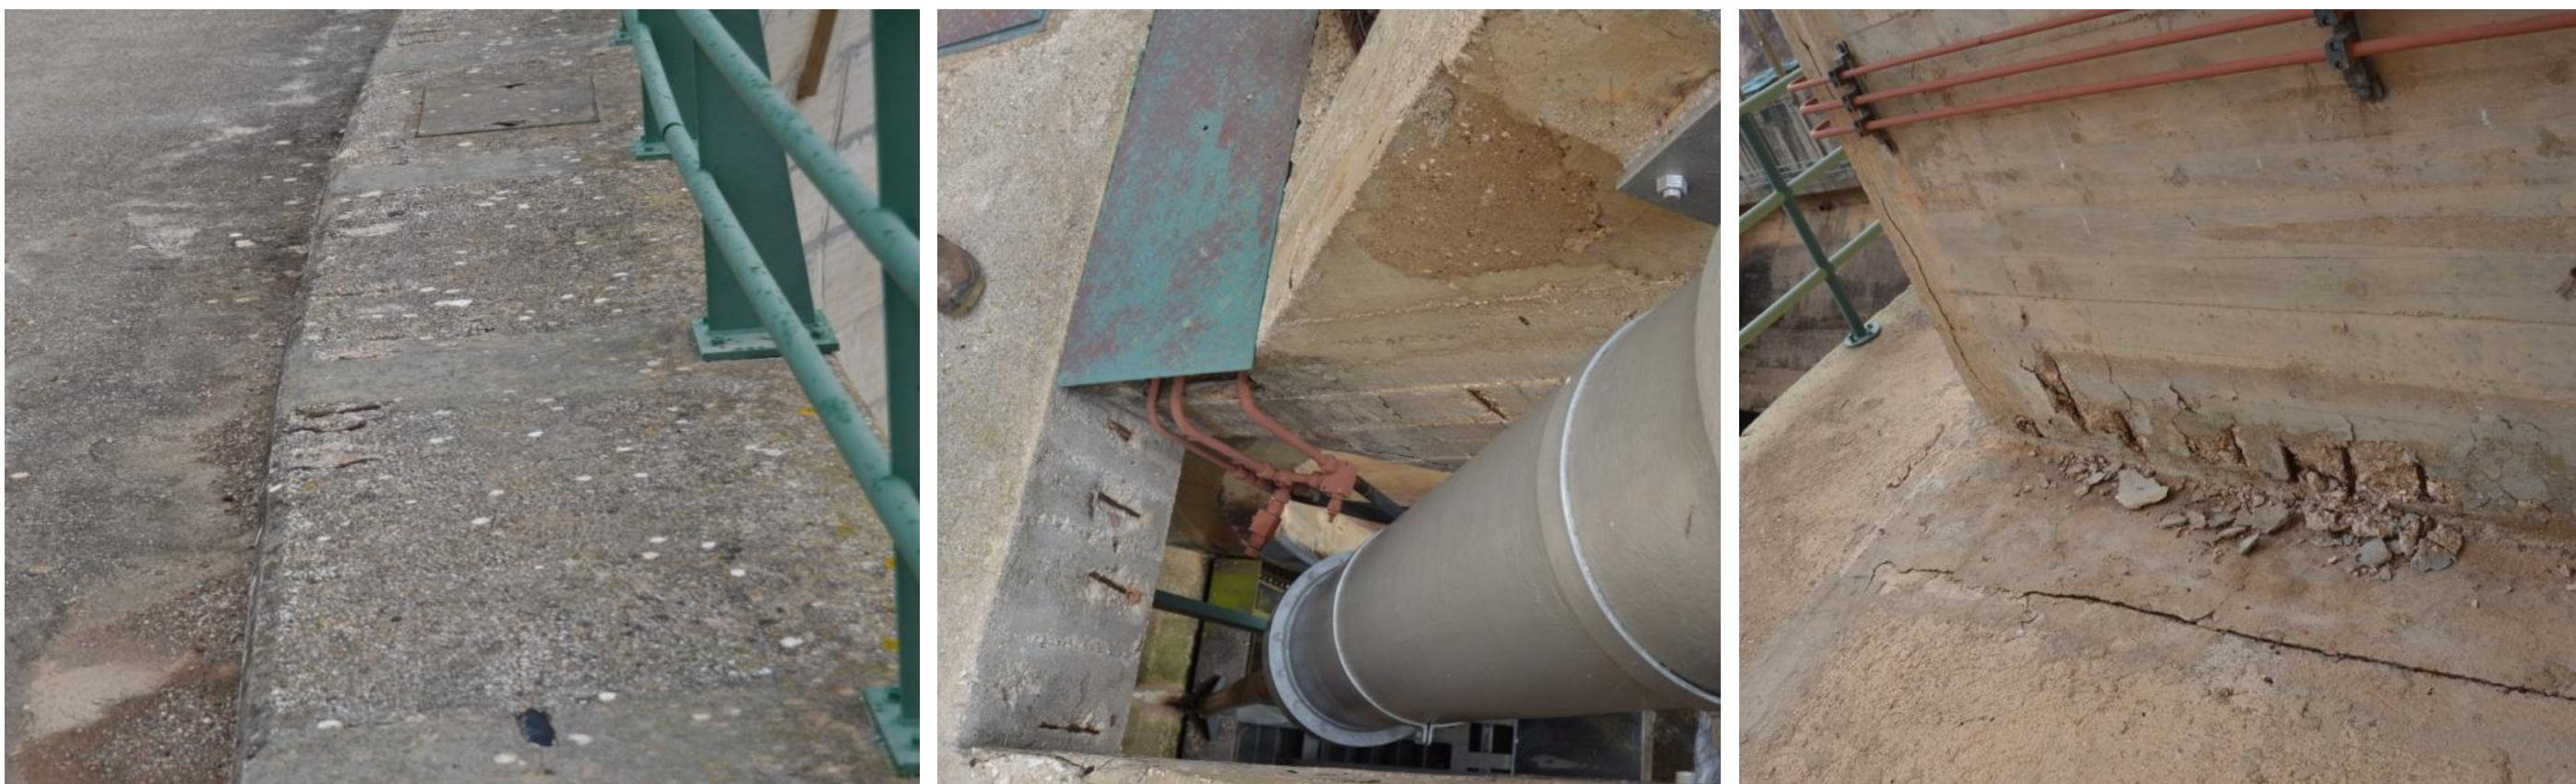
Figura A.13 – Exposição de armaduras corroídas. Coroamento e posto de comando local das comportas (2015)

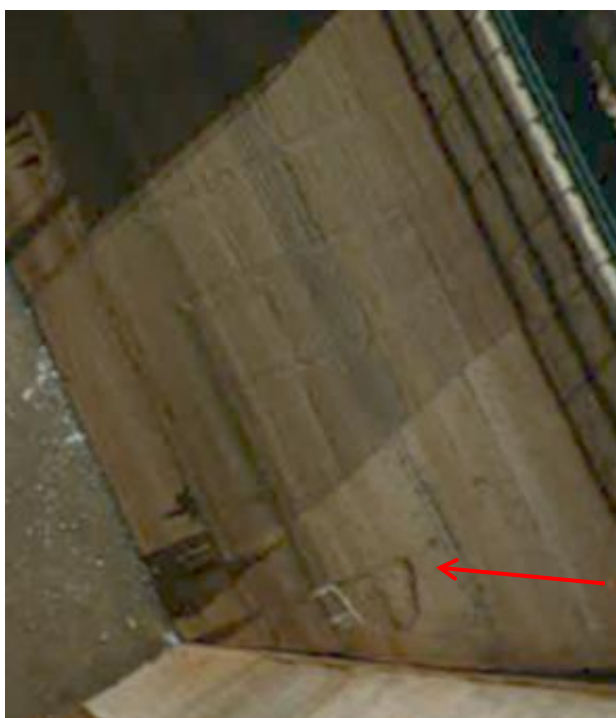
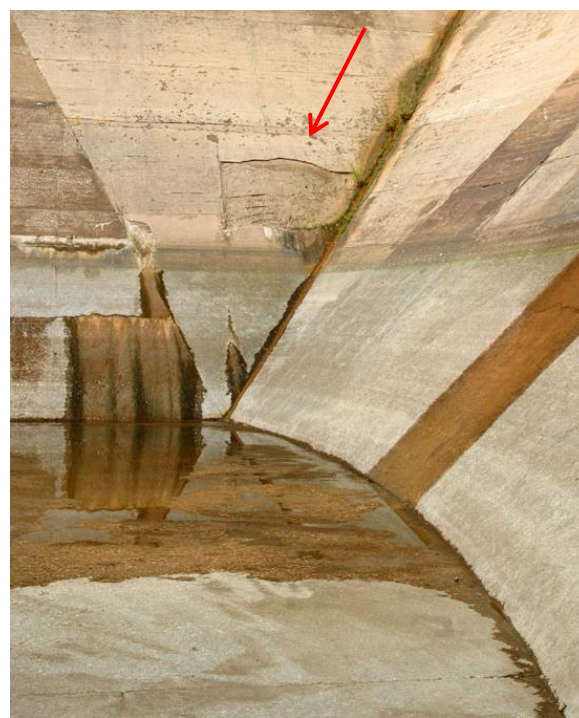
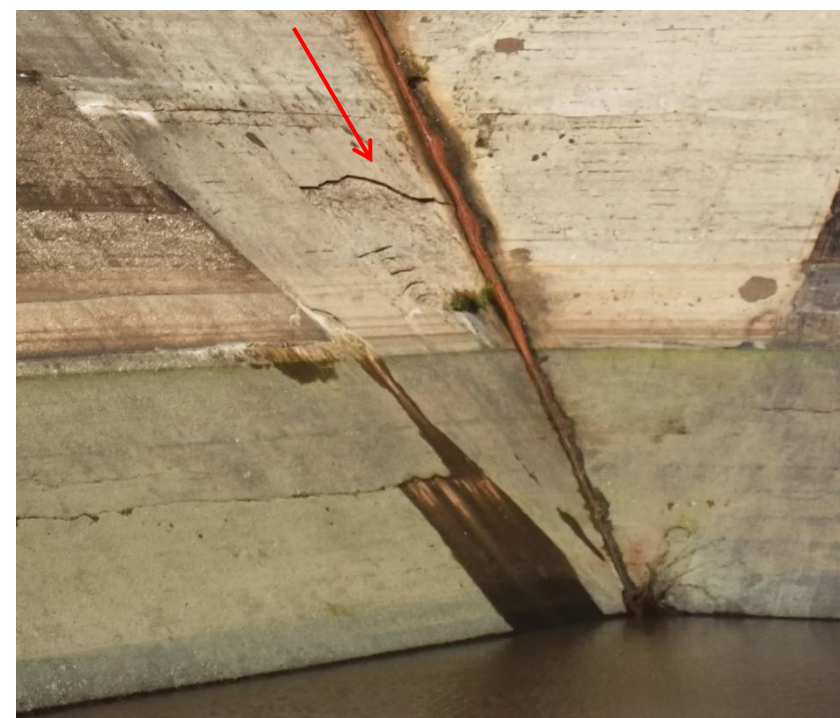
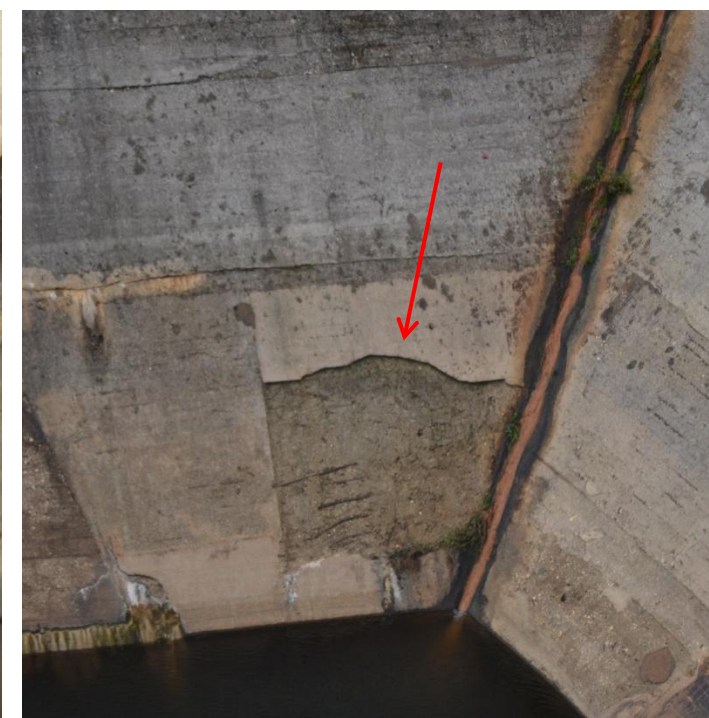
Na parede direita da bacia, imediatamente acima da linha de água e junto ao corpo da barragem, observa-se uma pequena área com delaminação do betão de recobrimento e exposição de armaduras corroídas (Figura A.14).

Figura A.14 – Área com delaminação do betão de recobrimento e exposição de armaduras corroídas

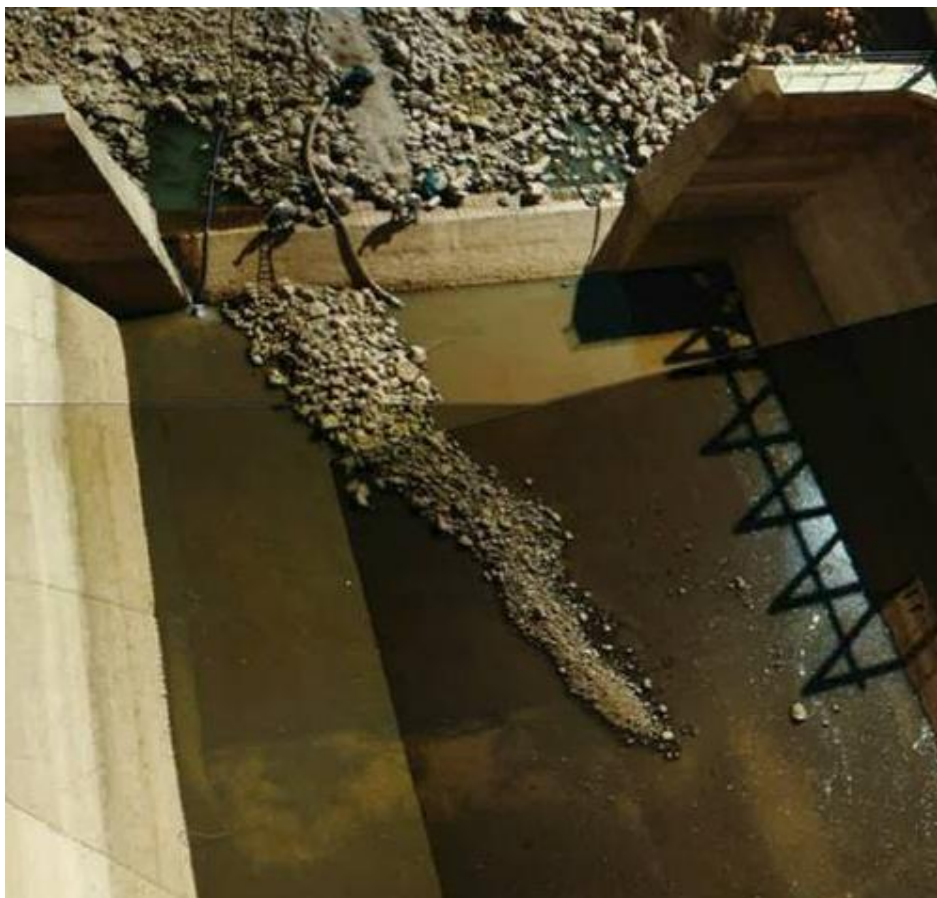
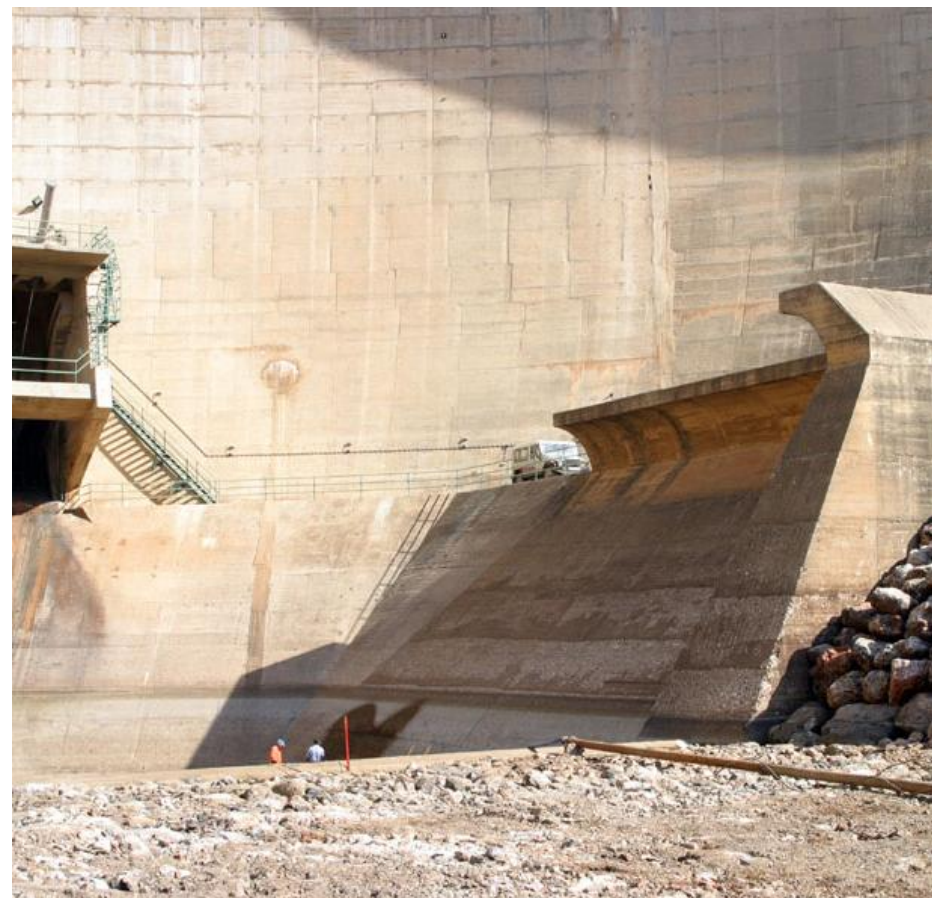
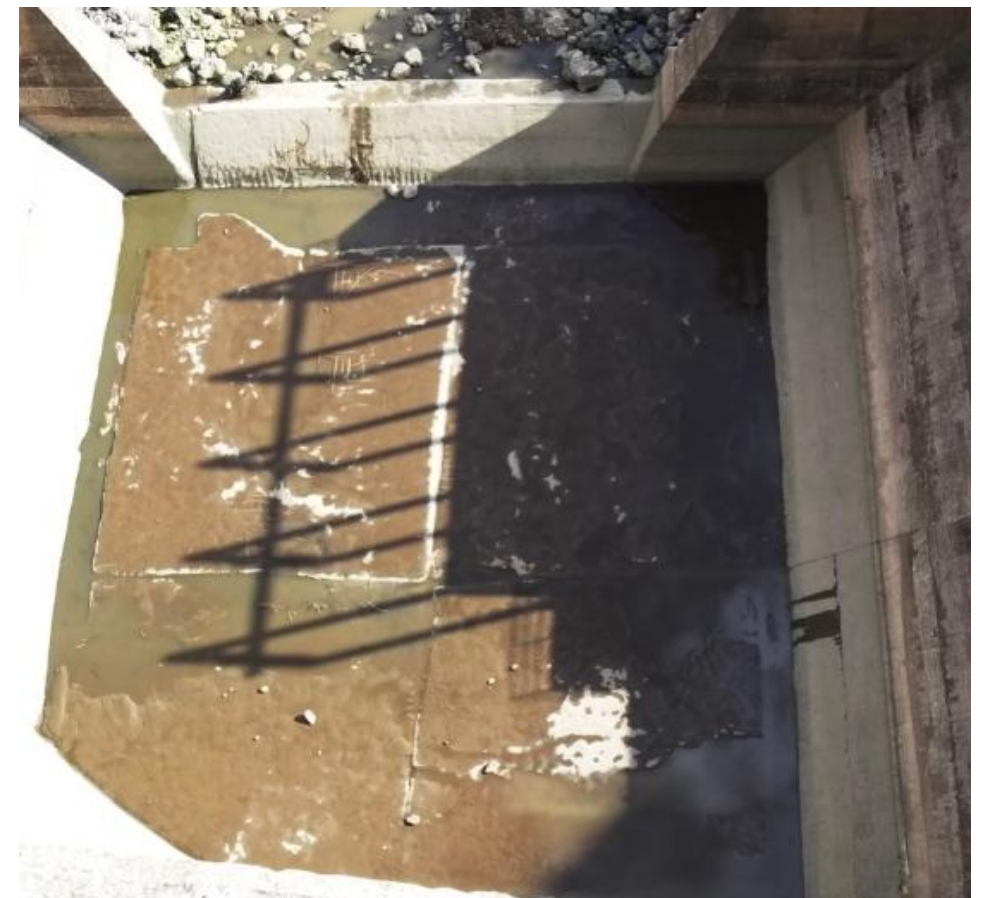
Entretanto, não se tendo concretizado a adjudicação do projeto de reparação, foi conduzida uma inspeção à bacia de dissipação, a seco, no dia 13 de setembro de 2013 com participação de técnicos da APA e do LNEC. A inspeção visual efetuada não evidenciou ter havido uma evolução significativa da deterioração da bacia face à situação que fora detetada em finais da década de 90. Na Fig. A.15 (2013) à Fig. A.28 incluem-se registos fotográficos dessa visita de inspeção. Destaca-se a presença de blocos rochosos do enrocamento no interior, sendo que um bloco devia ter sido arrastado há pouco tempo, por ainda ter “arestas vivas”, e os restantes blocos aparentavam ter estado sujeitos há já algum tempo à abrasão, por terem superfícies “roladas” (Fig. A.27). A situação de blocos no interior da bacia observada em 2013 consistiu num problema de escala muito diminuta face àquele ocorrido durante os anos 90 (1996) e que terá estado na origem da grande deterioração das superfícies de betão da bacia (Fig. A.15).

Figura A.15 – Linha de água nas paredes da bacia

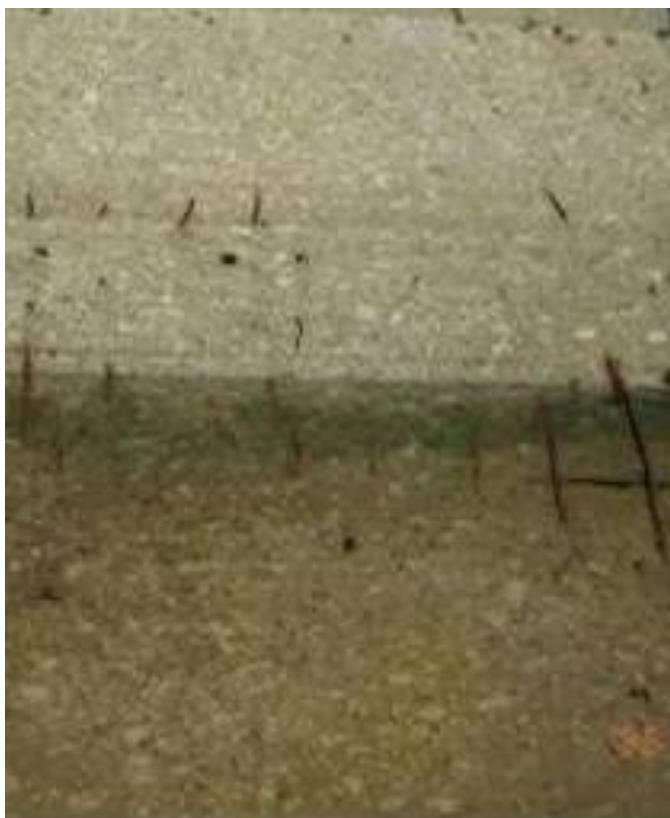
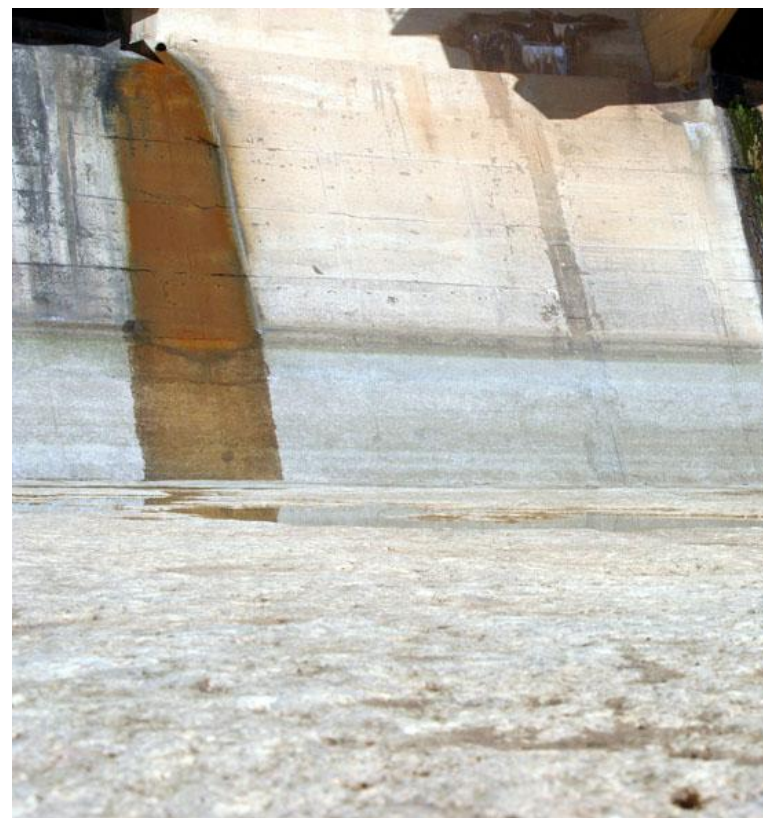
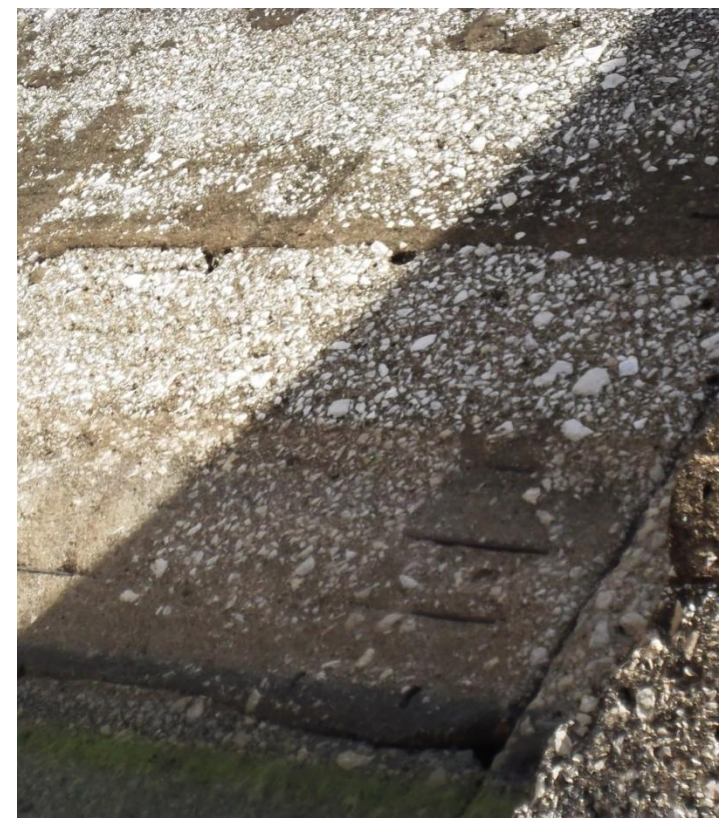
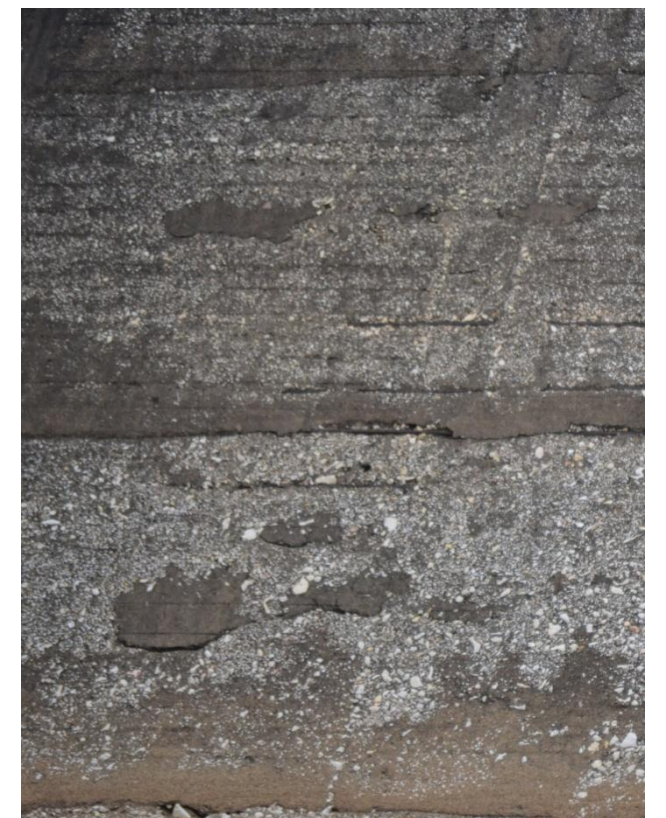
Figura A.16 – Aspeto rugoso do betão das paredes da bacia, com exposição dos agregados

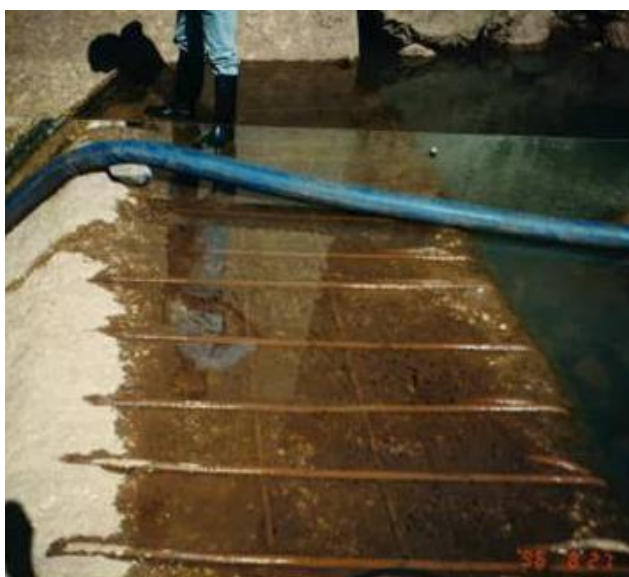
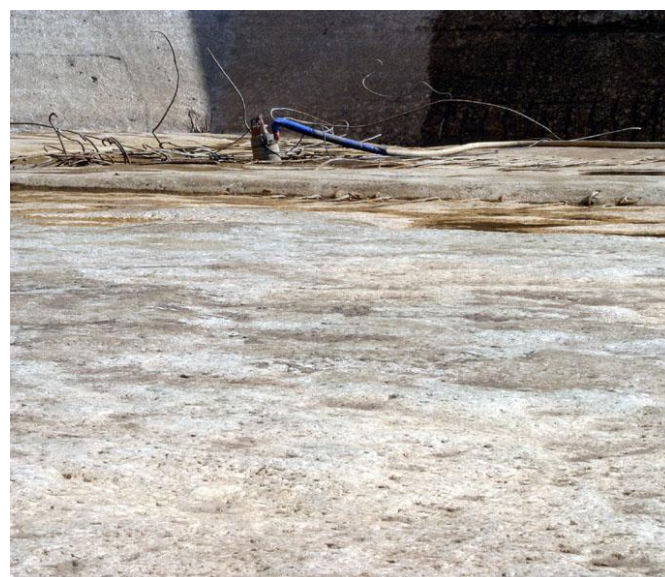
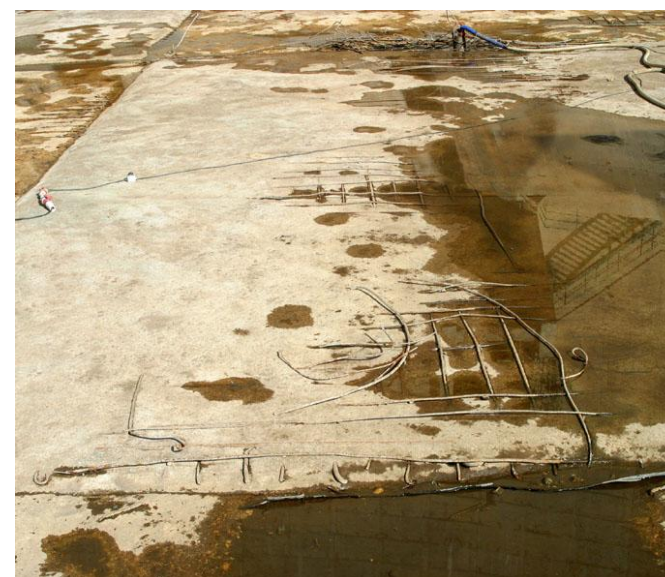
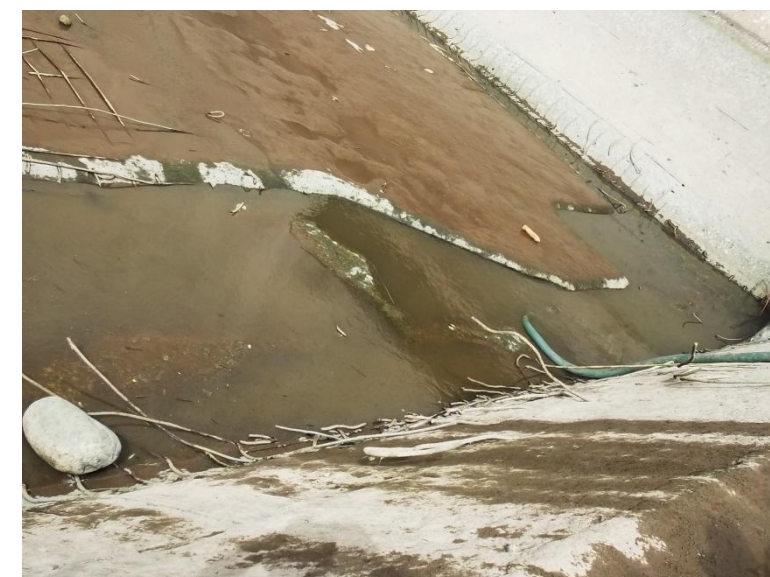
O betão das paredes abaixo da linha de água, da laje de fundo da bacia e da soleira do degrau de saída apresenta um aspeto polido com irregularidades na superfície, desde pequenos orifícios (resultado do arrancamento do agregado grosso) a extensas concavidades com perda de secção (nas arestas e nas juntas de contração), e com exposição de armaduras corroídas por destacamento (desgaste) do betão de recobrimento (Figuras A.17 e A.18). Este aspeto do betão terá resultado da erosão por abrasão, devido ao desgaste provocado pela fricção e polimento dos blocos rochosos do enrocamento transportados pela água em movimento e que foram arrastados para o interior da bacia devido ao seu funcionamento hidráulico (Ramos, 1999). A resistência do betão não é particularmente elevada, pelo que a circulação de elementos sólidos de dimensão significativa tem capacidade de destruir o betão.

- Nível 1: Áreas com degradação média, onde a profundidade de degradação é menor ou igual a cerca de 3 cm e, na generalidade, abrange o betão das paredes abaixo do muro defletor e acima da linha de água. A degradação terá resultado essencialmente do ataque químico da água da bacia (Figura A.16).
- Nível 2: Áreas com grande degradação, onde a profundidade de degradação é superior a cerca de 3 cm e abrange, na generalidade, o betão das paredes abaixo da linha de água, o betão das lajes de fundo da bacia e o betão do degrau de saída. A degradação terá resultado da erosão por abrasão do betão devido ao desgaste provocado essencialmente pela fricção e polimento dos blocos rochosos do enrocamento transportados pela água em movimento e que são arrastados para o interior da bacia devido ao seu funcionamento hidráulico (Figuras A.17 a A.23).

Figura A.17 – Aspeto polido do betão do coroamento do degrau de saída e da laje de fundo, com irregularidades na superfície e com exposição de armaduras corroídas

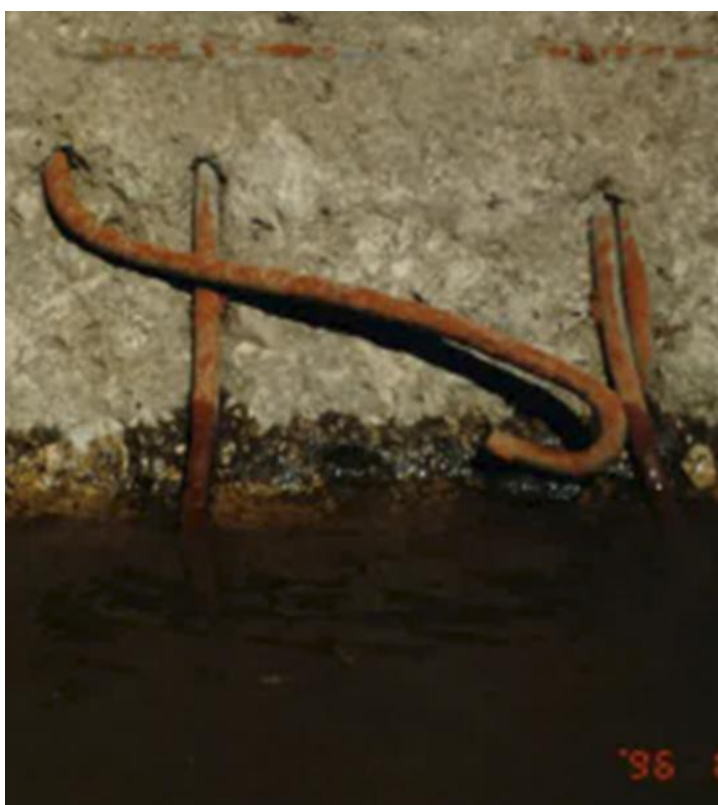
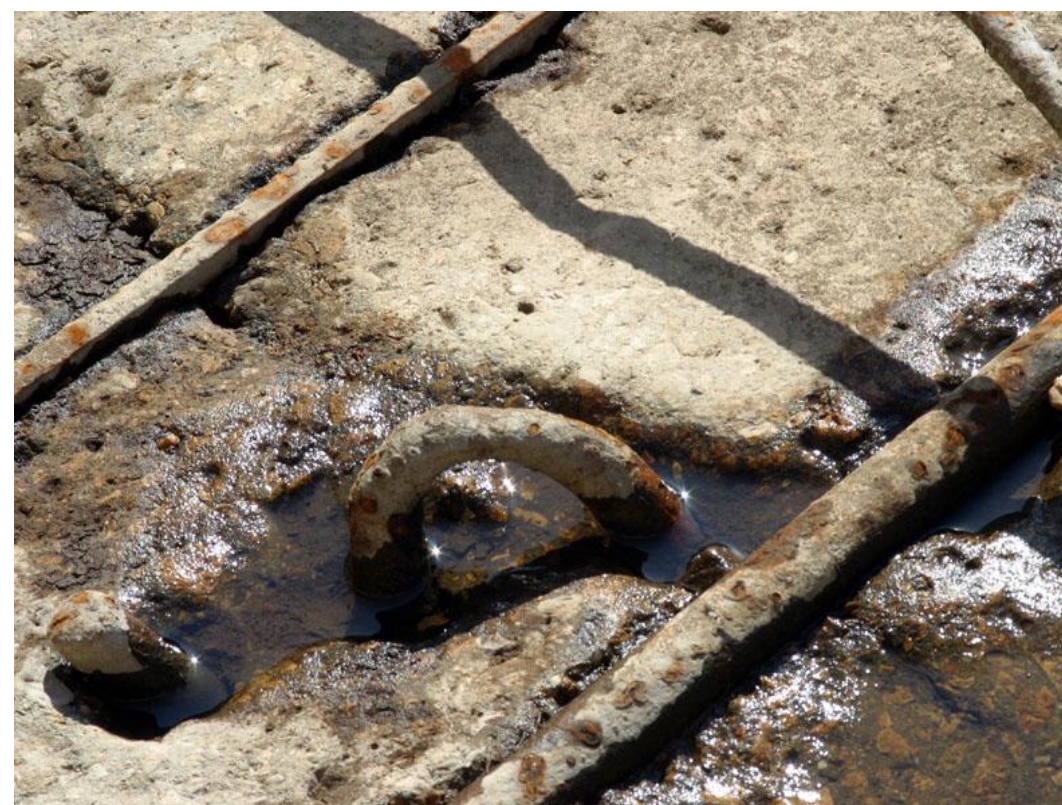
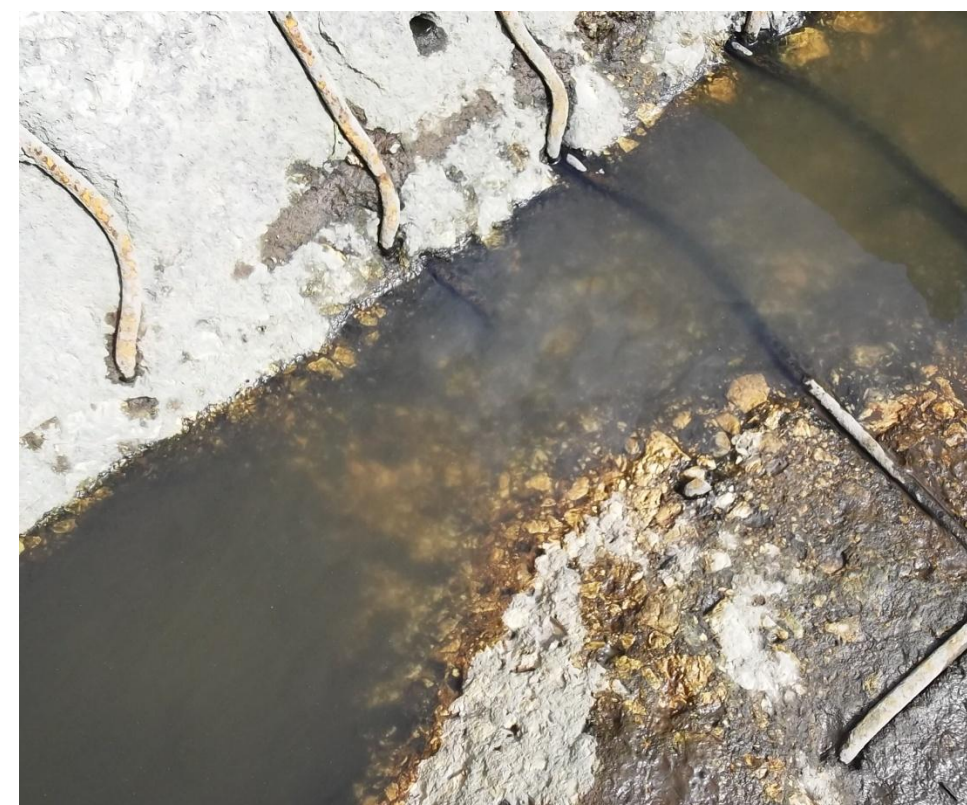
Figura A.18 – Armaduras expostas corroídas nas paredes e na laje de fundo da bacia de dissipação

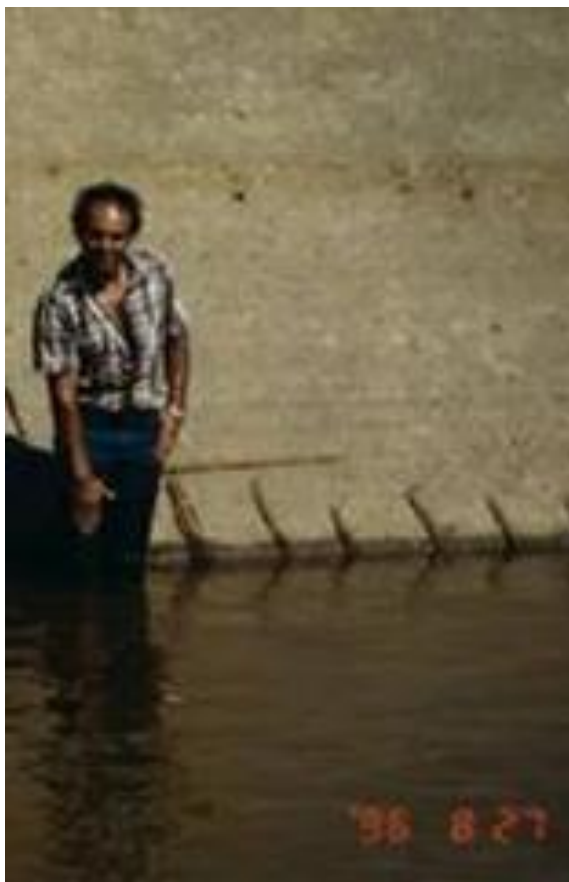
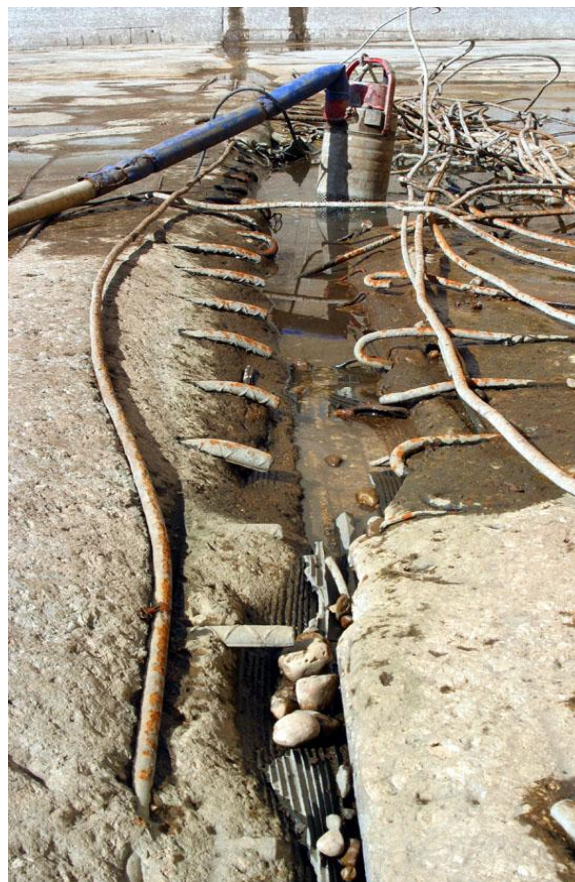
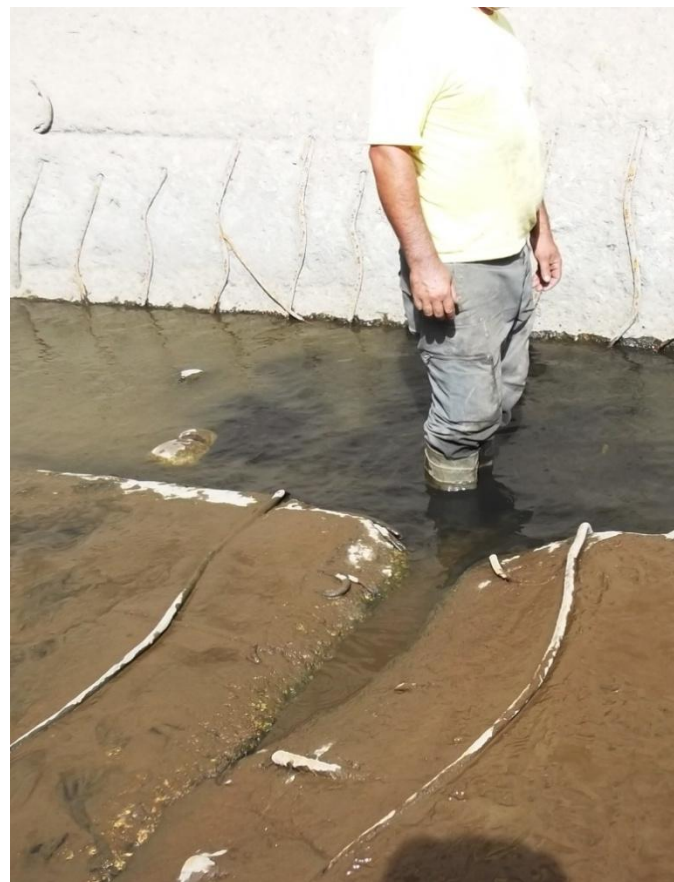
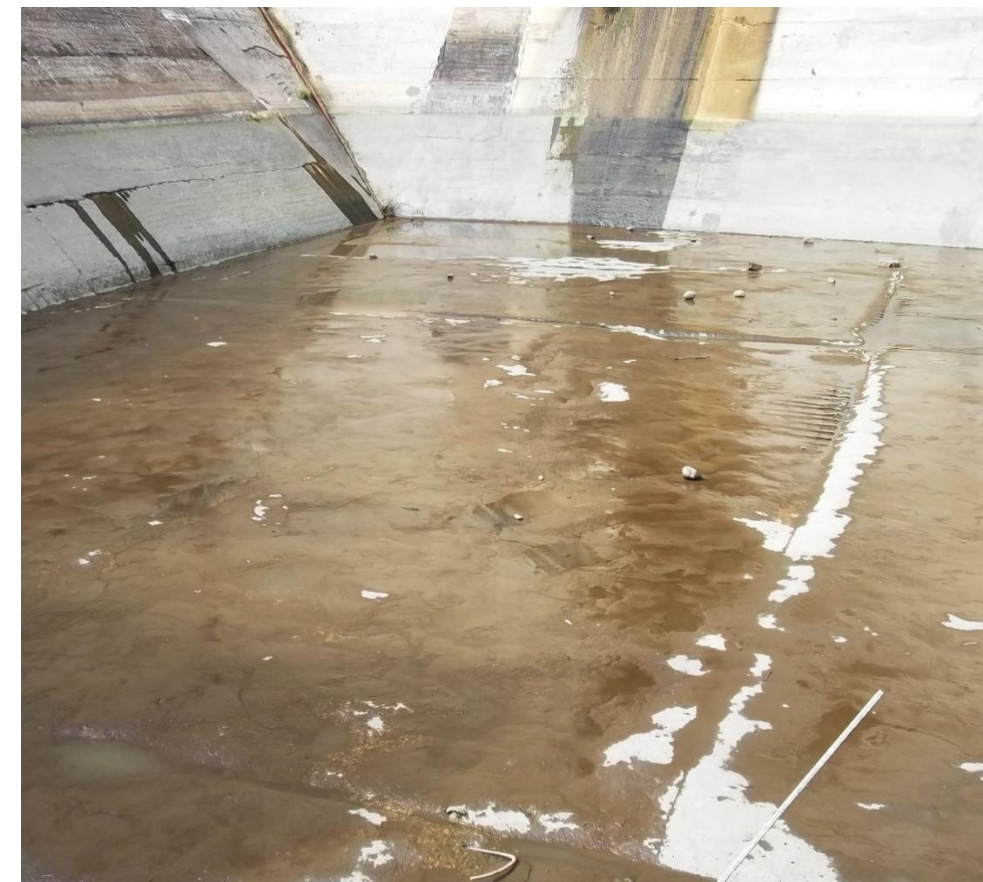
Na laje de fundo da bacia, as juntas de contração encontram-se abertas com as arestas desgastadas, expondo as armaduras corroídas e o vedante com uma deterioração avançada (Figuras A.19 e A.20).

Figura A.19 – Degradação das juntas de contração da laje de fundo de armaduras

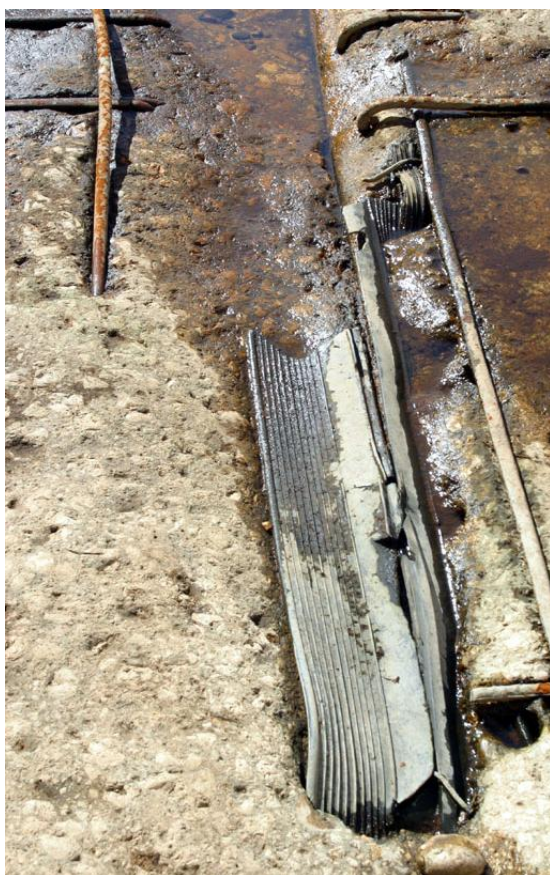
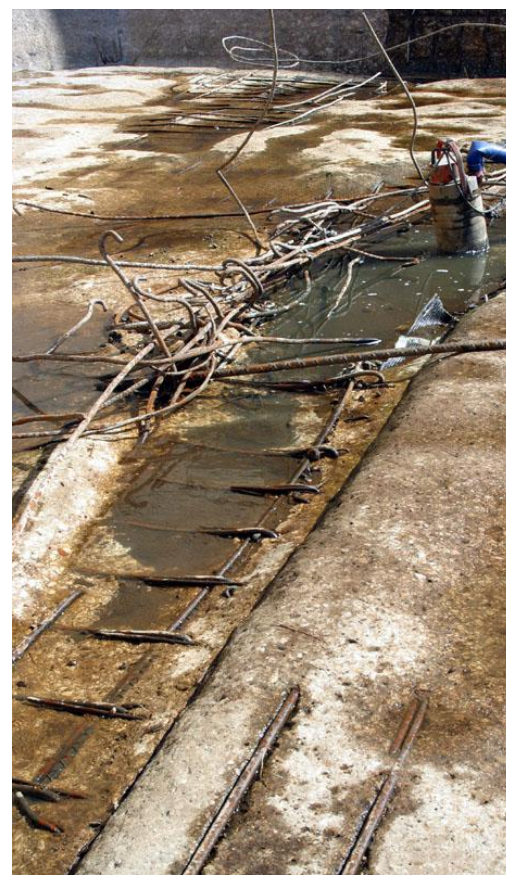
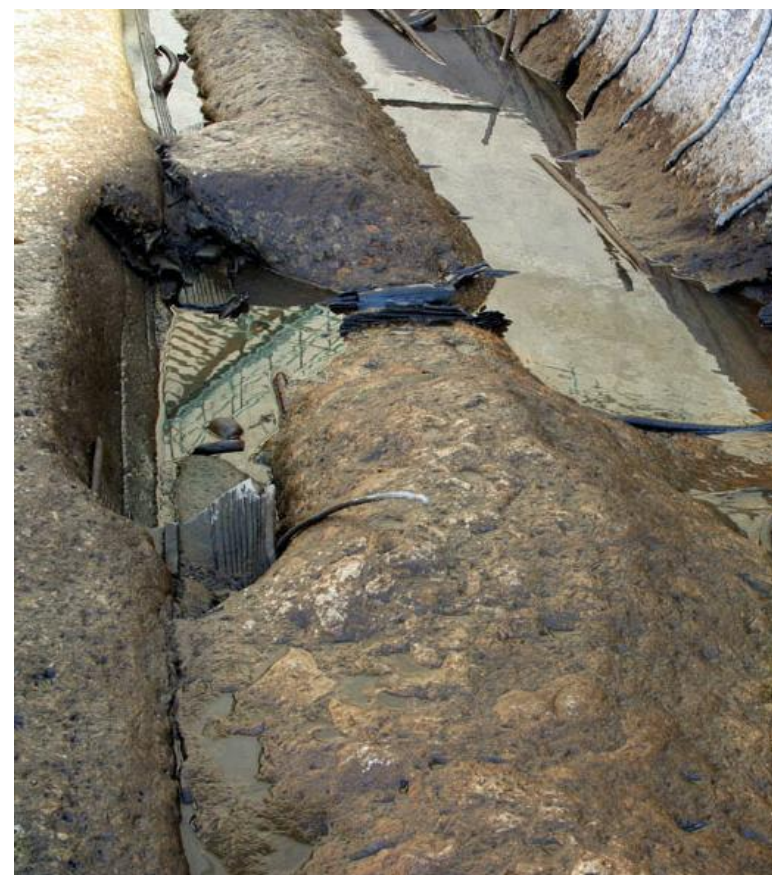
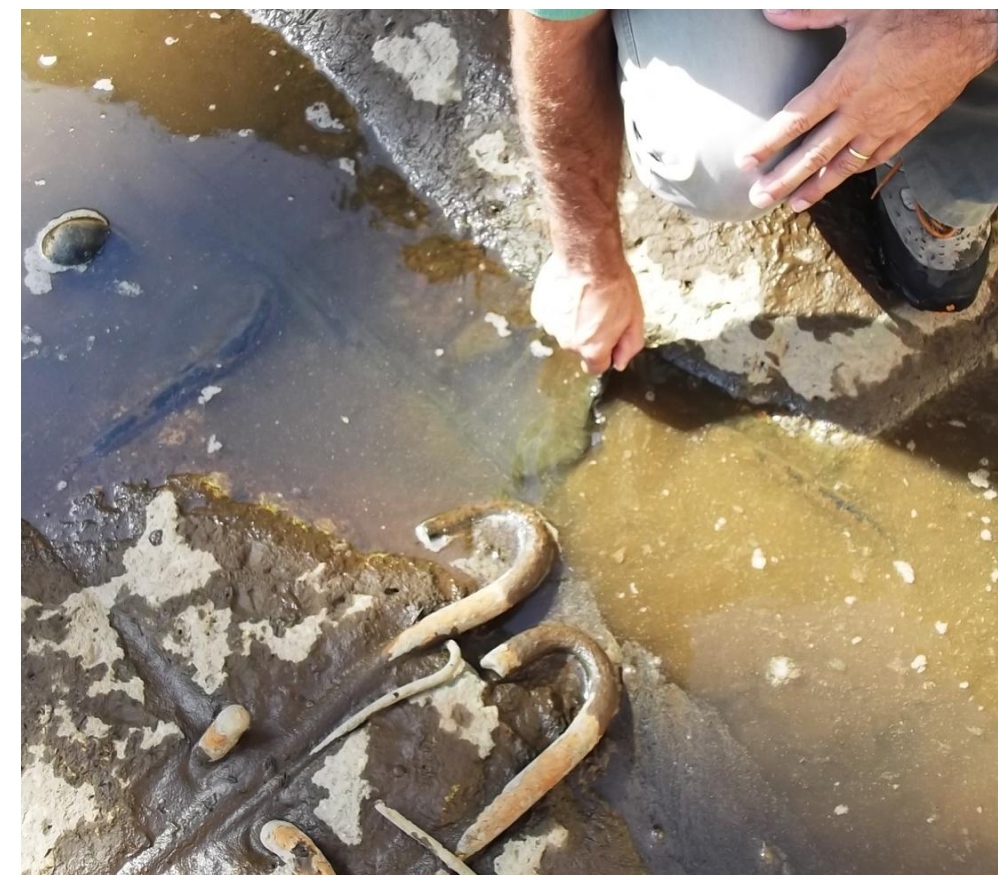
Figura A.20 – Degradação das juntas de contração da laje de fundo com exposição do vedante deteriorado
