## **BACIA DE DISSIPAÇÃO DE ENERGIA DA BARRAGEM DO FUNCHO**

**Avaliação do funcionamento hidráulico e do estado  
de degradação do betão armado. Recomendações  
complementares para a elaboração do projeto  
e empreitada de reabilitação**

Lisboa • outubro de 2016

**RELATÓRIO 296/2016 – DM/NBPC**

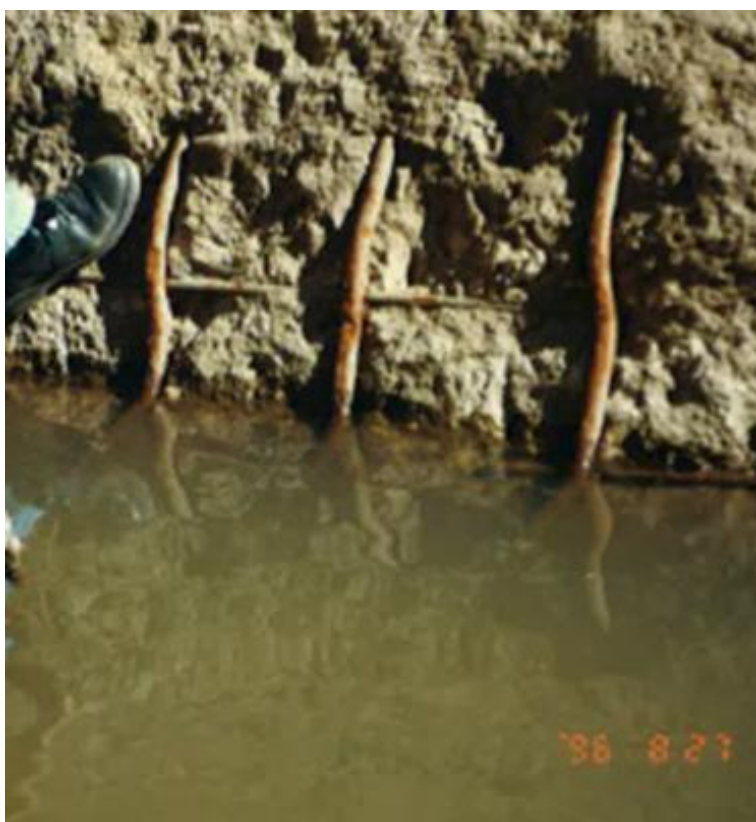
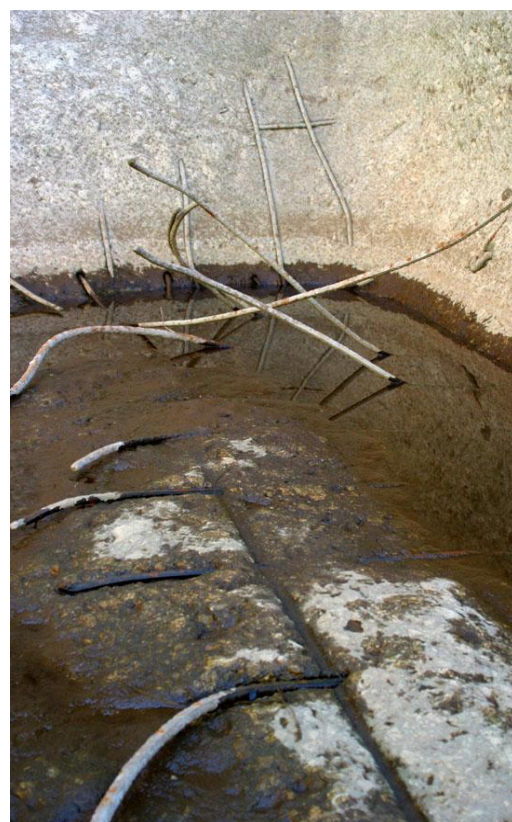
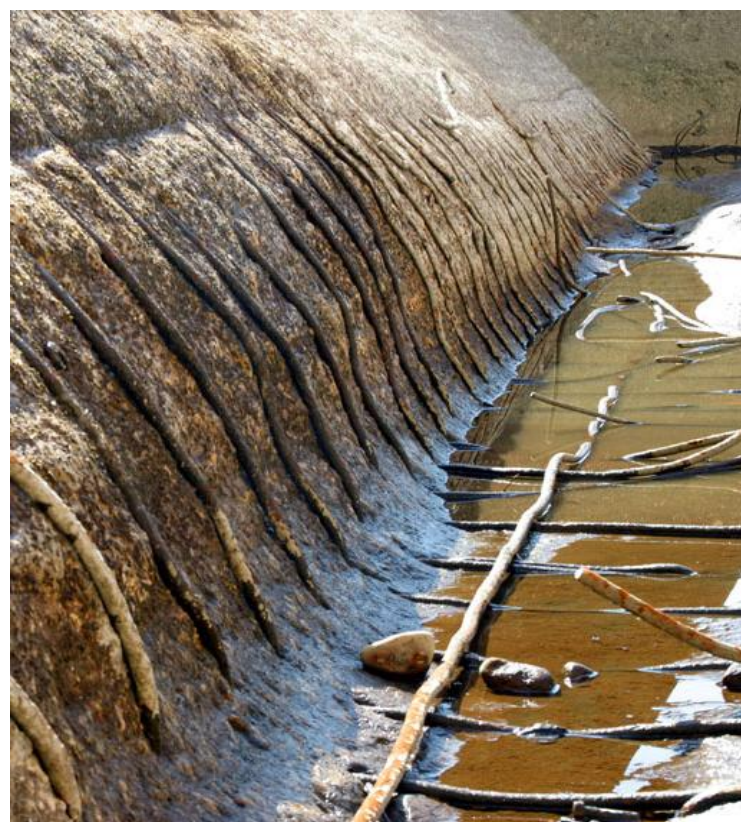
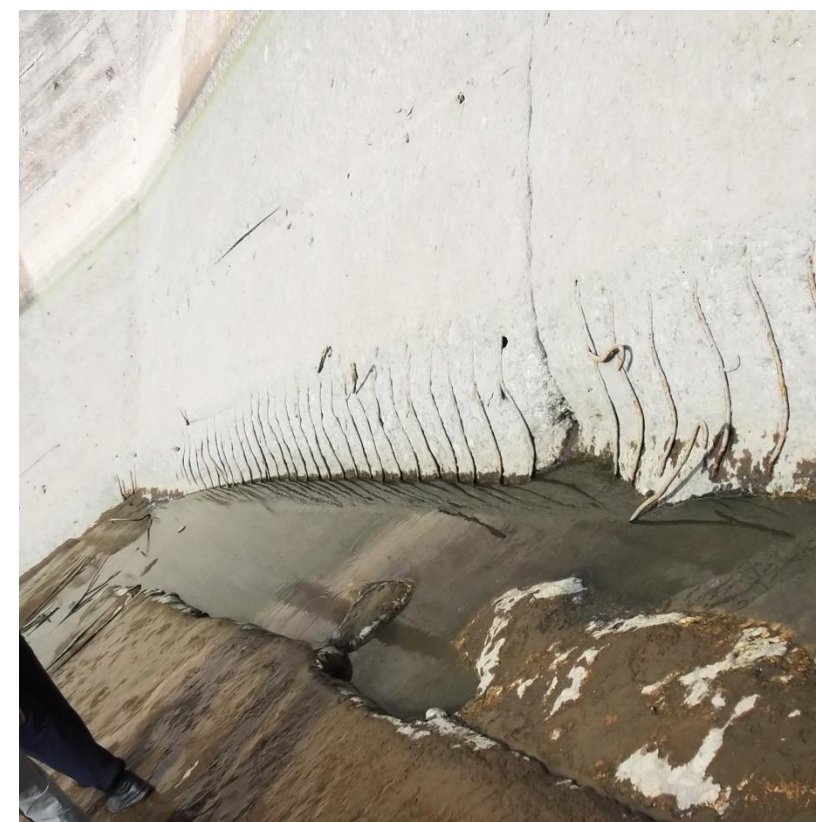
A interseção das paredes com a laje de fundo e a soleira do degrau de saída são as zonas visíveis com maior intensidade de degradação, particularmente no lado sudeste (lado esquerdo) (Figuras A.21 e A.22), provavelmente por constituírem obstáculo à movimentação de sólidos no interior da

Figura A.21 – Deterioração da aresta de interseção das paredes com a laje de fundo

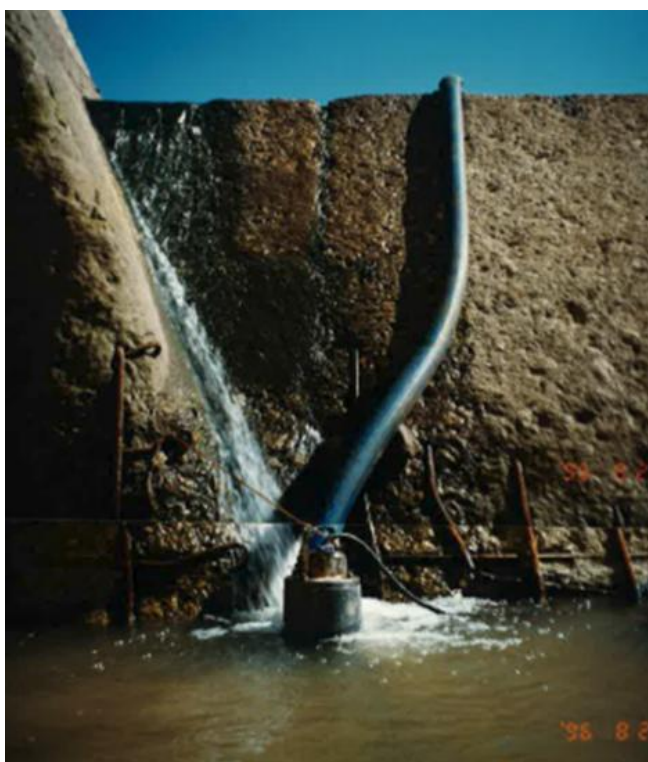
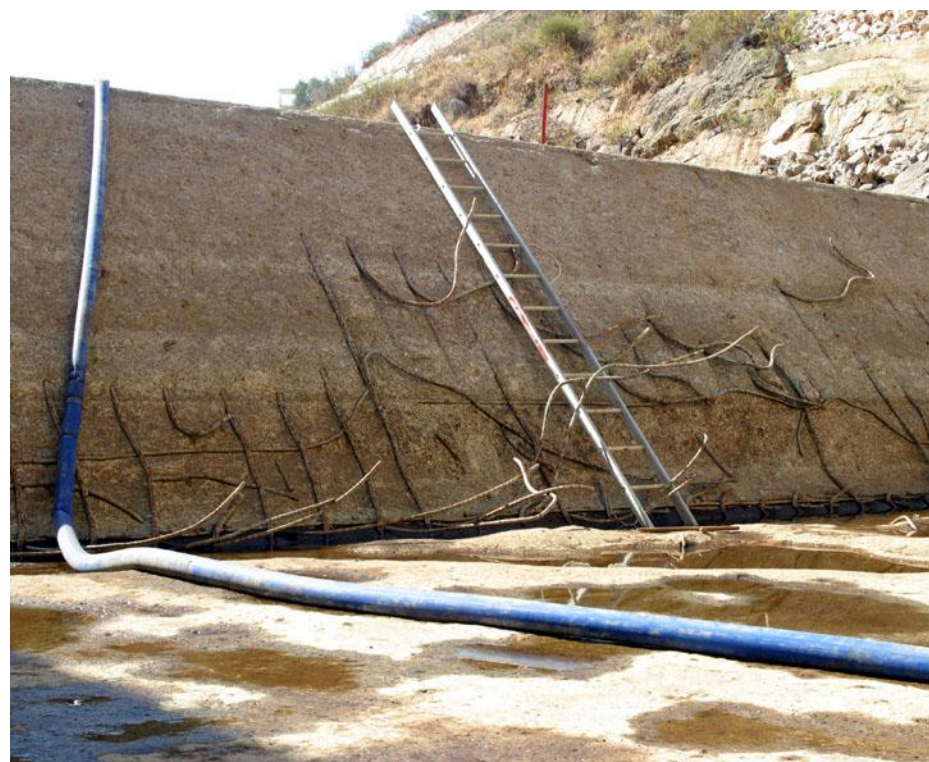
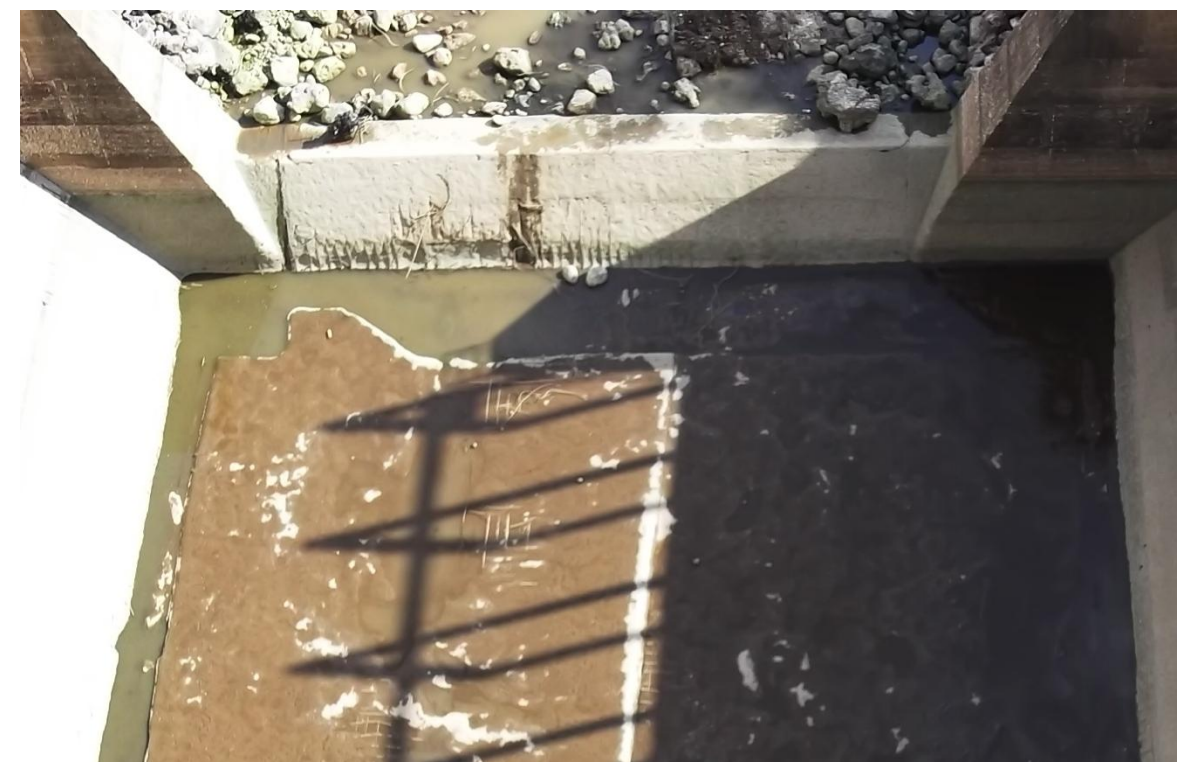
Figura A.22 – Deterioração da parede do muro do degrau de saída com maior intensidade no coroamento e junto da laje de fundo

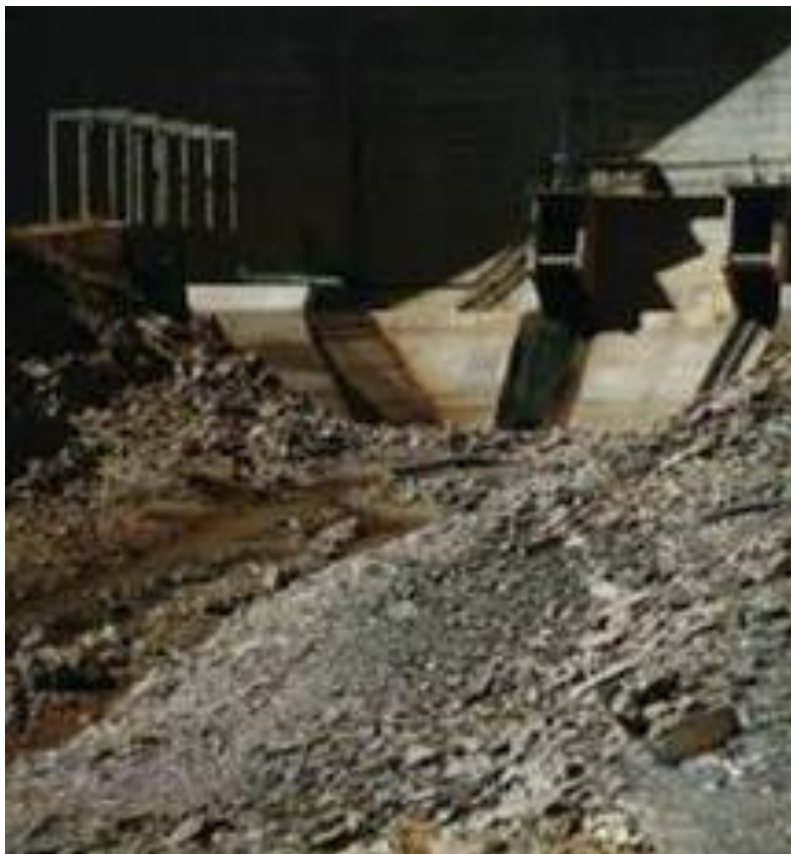
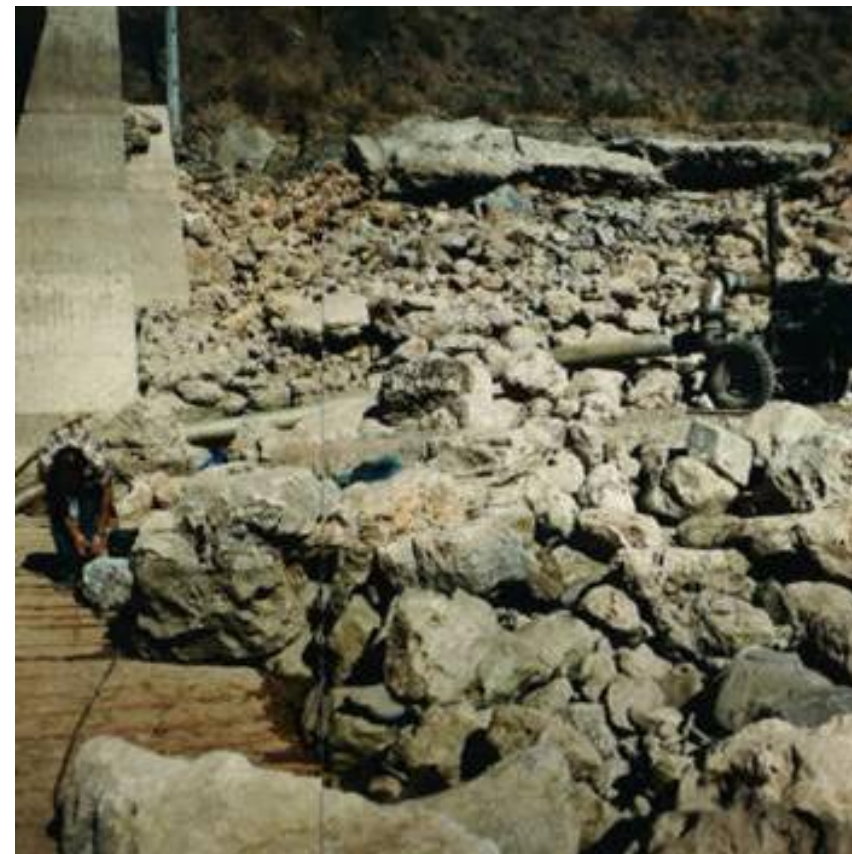
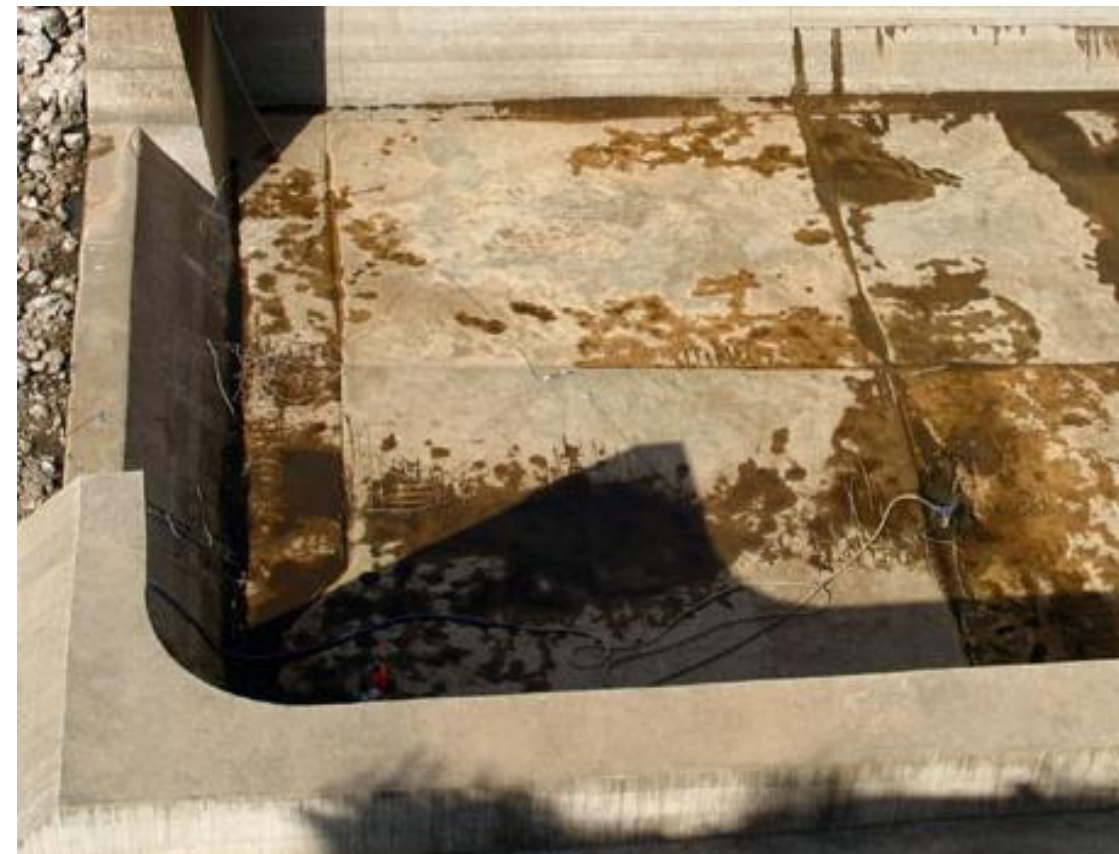
Figura A.23 – Arrastamento do material sólido de proteção da margem esquerda do canal a jusante da bacia. Maior intensidade da deterioração no lado sudeste, margem esquerda da bacia

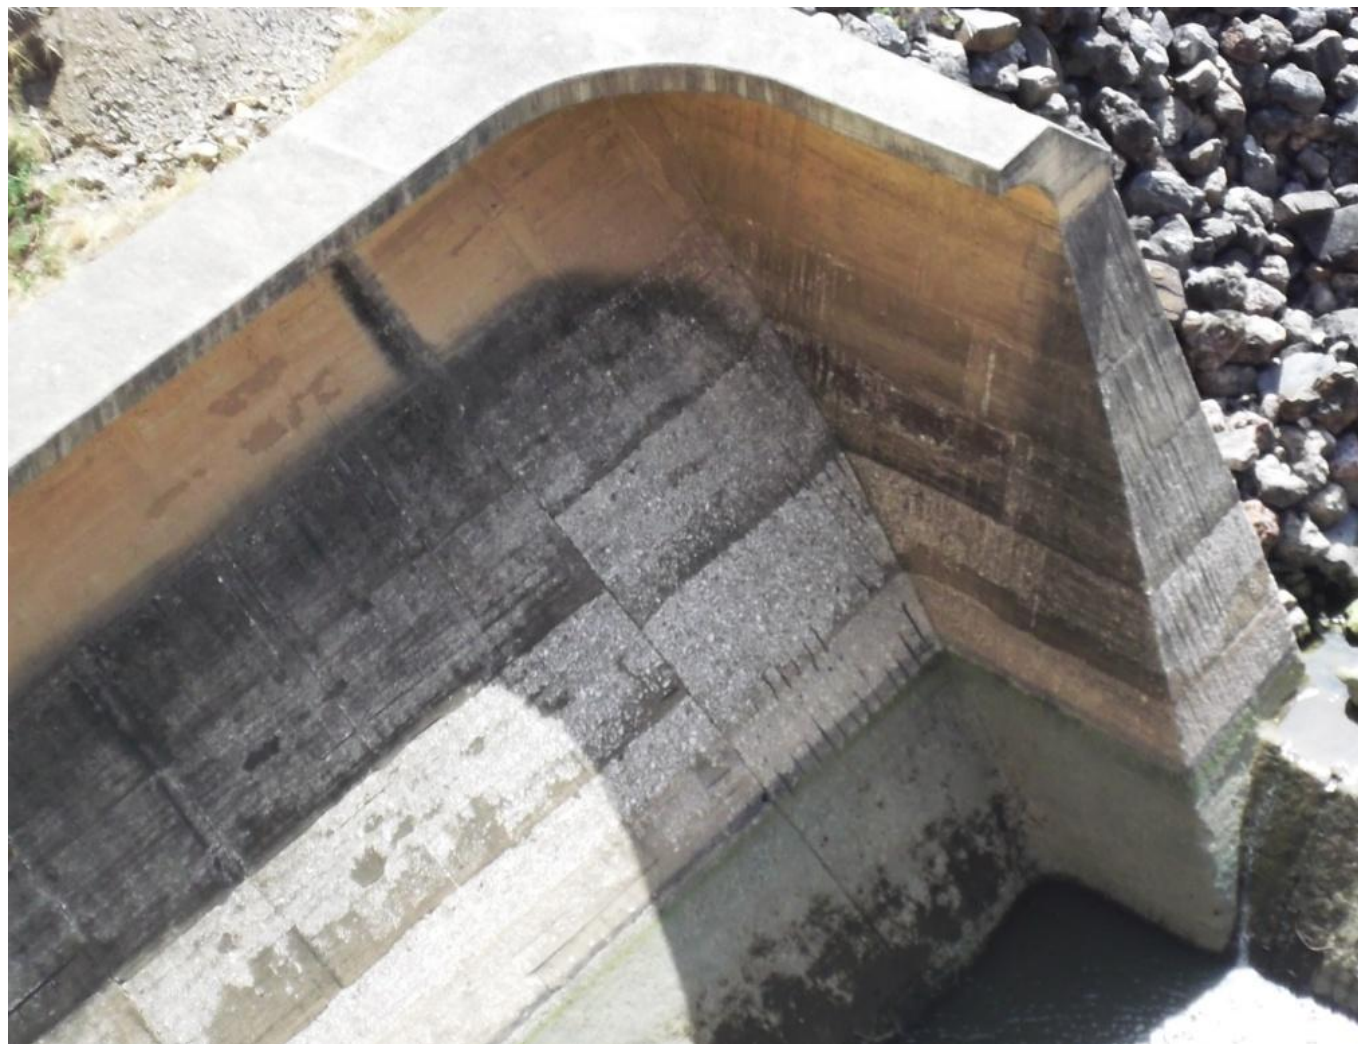
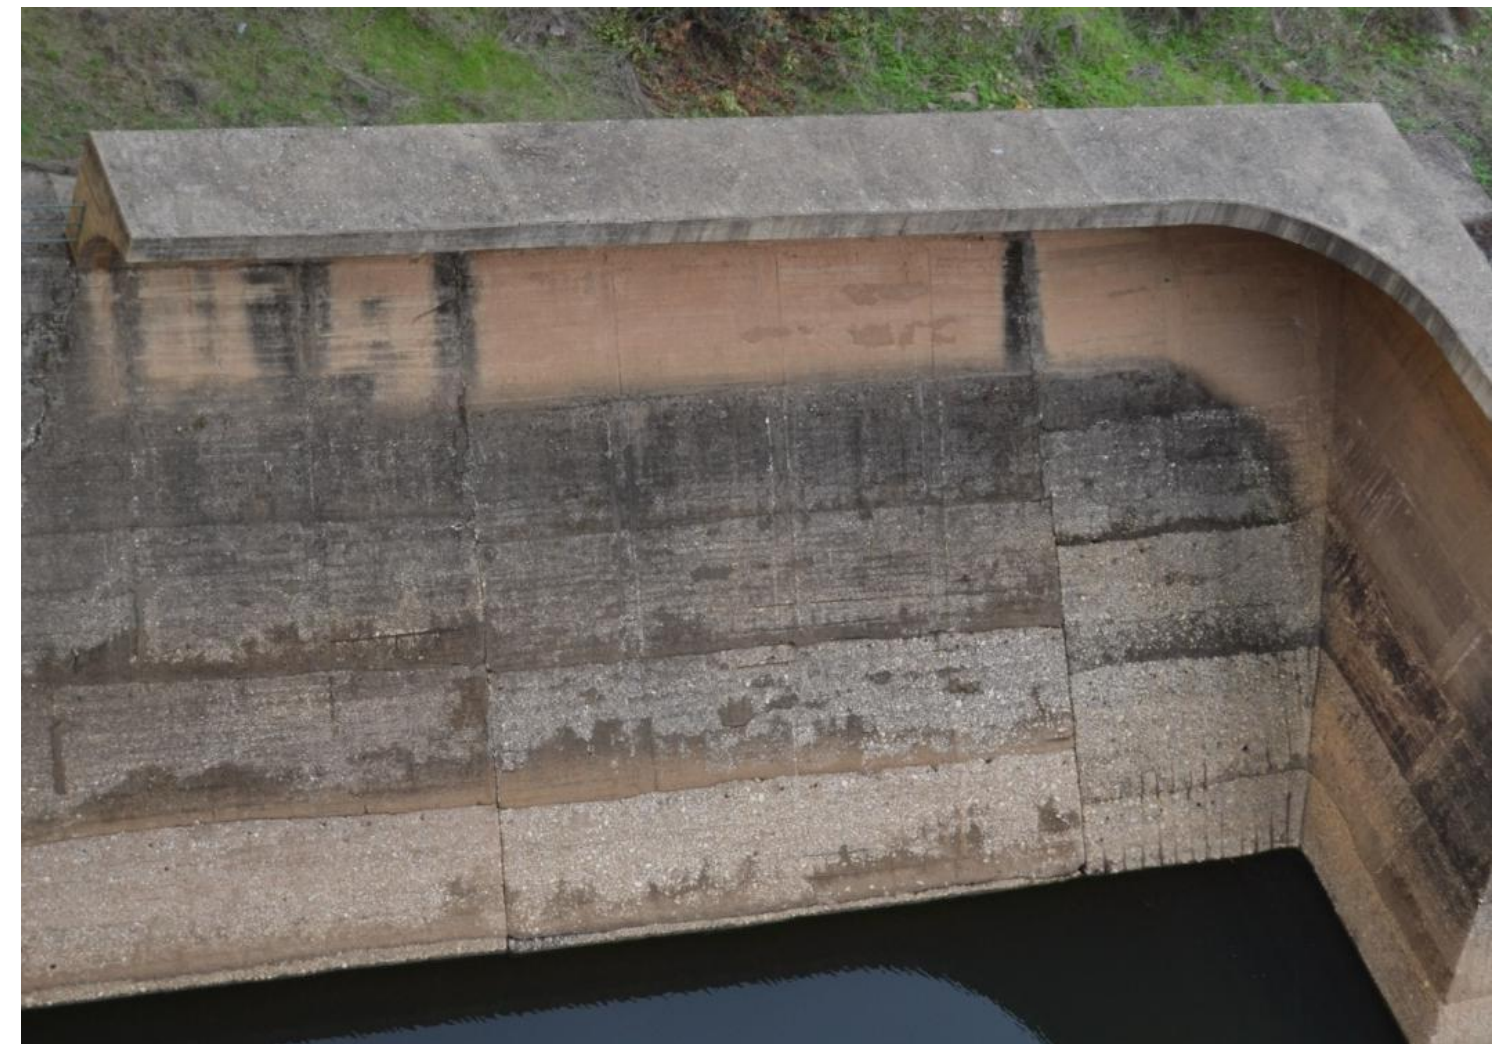
No betão das paredes junto do muro defletor (Figura A.25) é visível uma coloração diferente, que se julga resultar também da proteção solar conferida pelo muro defletor. Na generalidade, o betão dessa zona não evidencia sinais de degradação por ataque químico.

Figura A.25 – Aspeto do betão do topo das paredes devido à proteção solar do muro defletor

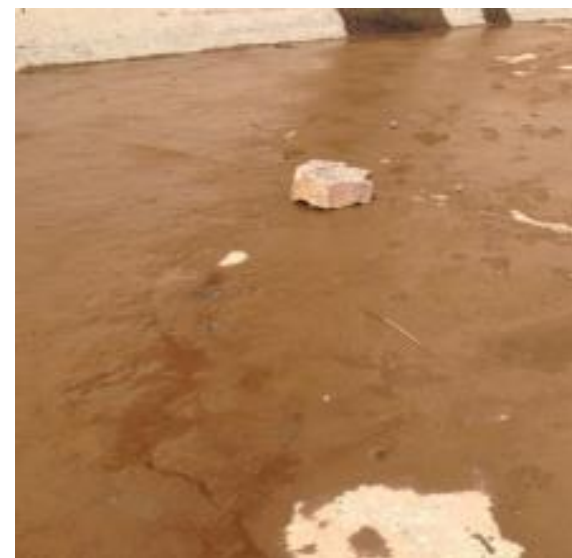
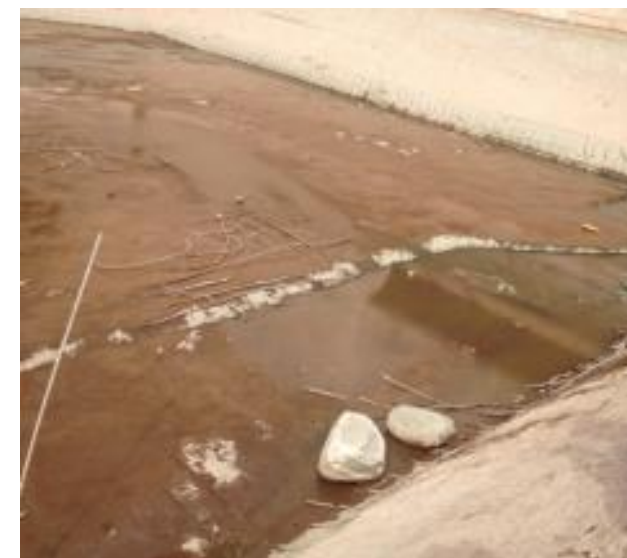
Figura A.27 – Blocos de enrocamento no interior da bacia: com “aresta viva” e” superfície rolada “

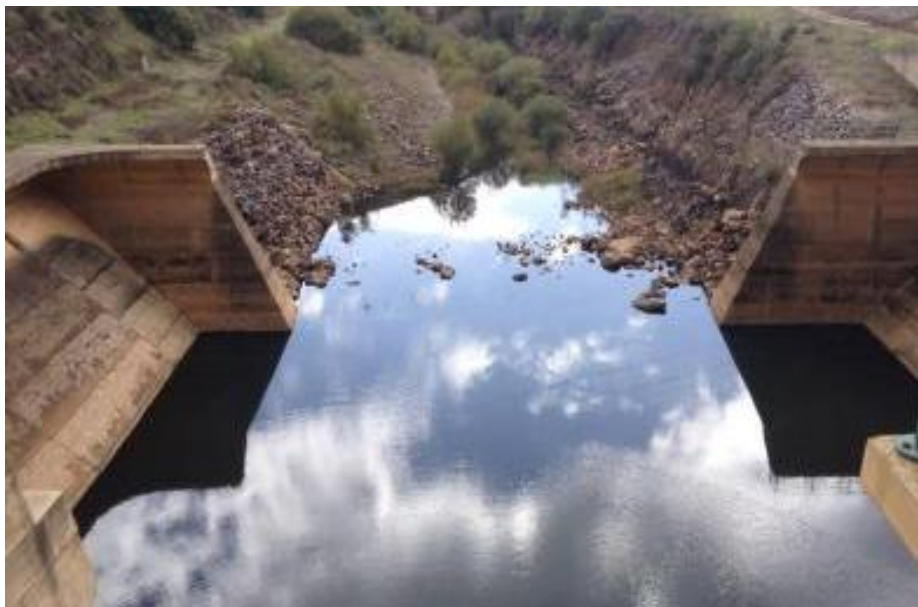
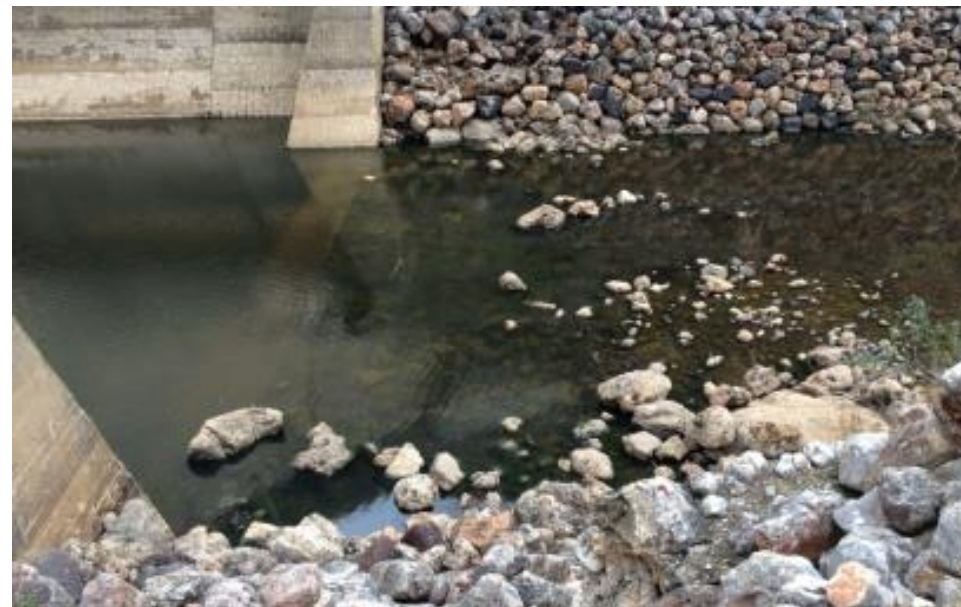
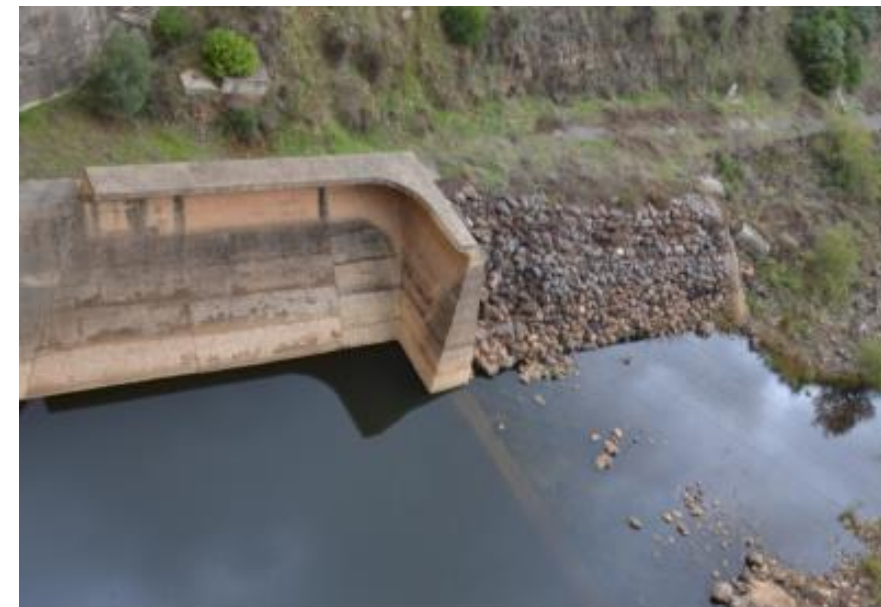
Figura A.28 – Proteção dos taludes das margens a jusante da bacia, com indícios de desmoronamentos com indícios de desmoronamentos

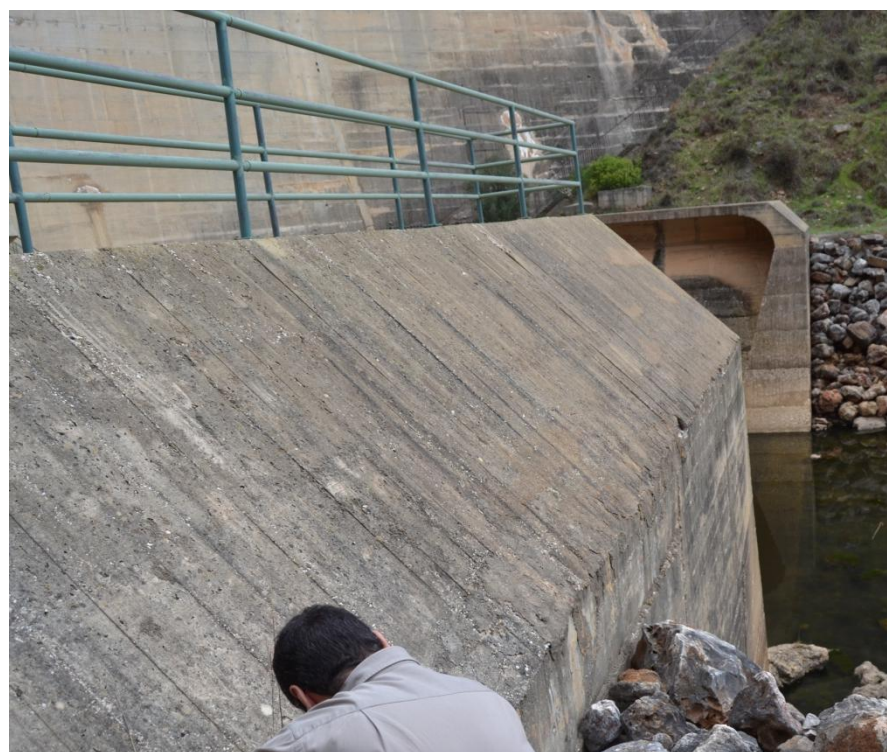
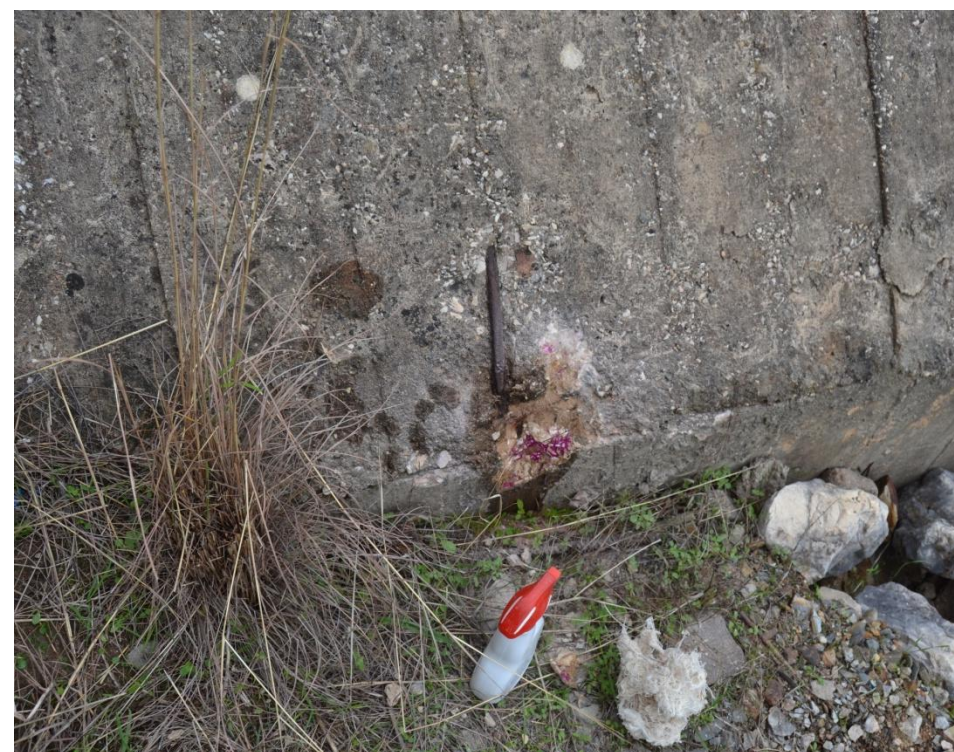
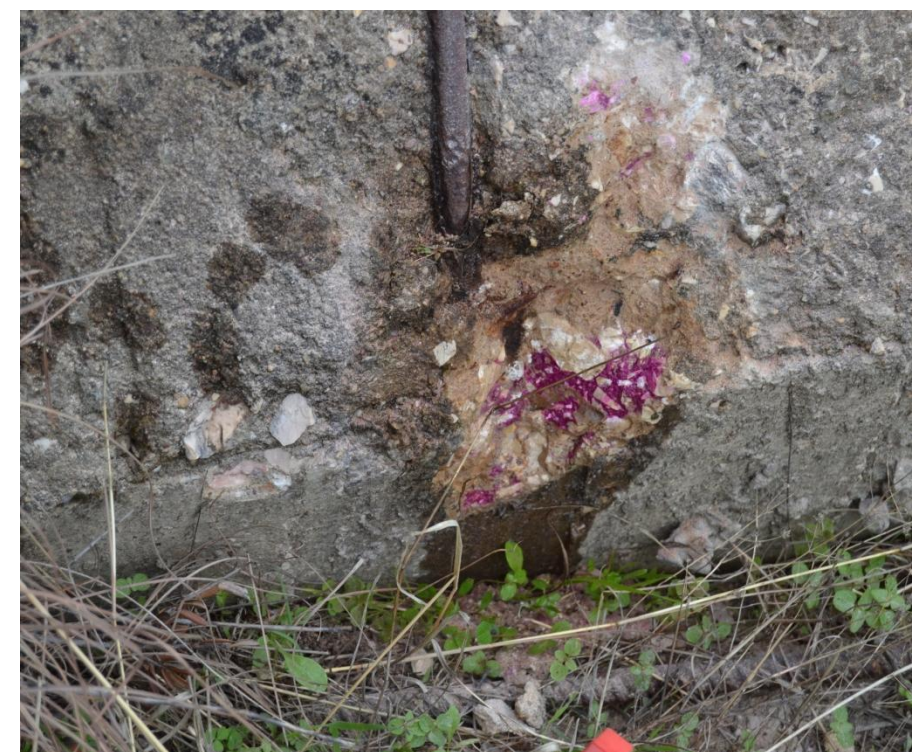
Na inspeção visual à bacia de dissipação de energia, realizada em 2015-10-28, pelo NBPC, a profundidade de carbonatação do betão foi medida pontualmente na face externa da parede direita da bacia, na aresta do muro defletor com a parede (Figura A.29). Com o auxílio de um martelo removeu-se o betão de recobrimento, e a superfície de rotura exposta foi aspergida com a solução de fenolftaleína para determinar a profundidade de carbonatação do betão, de acordo com os procedimentos indicados na especificação LNEC E 391. A solução mantém a cor transparente nas zonas onde o hidróxido de cálcio ( $\text{Ca(OH)}_2$ ) foi convertido em carbonato de cálcio ( $\text{CaCO}_3$ ), com pH inferior a cerca de 9 (zonas carbonatadas). Onde o dióxido de carbono ( $\text{CO}_2$ ) ainda não penetrou ou não reagiu/consumiu o hidróxido de cálcio, com pH superior a 9, a solução muda para cor-de-rosa. A profundidade de carbonatação medida foi muito reduzida, entre 1 a 2 mm.

Figura A.29 – Medição da profundidade de carbonatação do betão na face externa da parede direita da bacia, na aresta do muro refletor com a parede (acima do nível do enrocamento)

Contudo, recomenda-se que antes do início dos trabalhos de reparação, a profundidade de carbonatação do betão da bacia seja avaliada nomeadamente ao nível das armaduras para permitir especificar corretamente a profundidade de remoção do betão em cada nível de degradação definido (ver secção 5.3.2).
