**UNIVERSIDADE DE ÉVORA**

**OBRAS DE CONSERVAÇÃO NO COLÉGIO DO ESPÍRITO SANTO  
(ZONA ENVOLVENTE AO PÁTIO DA CISTERNA)**

**ESTABILIDADE**

**PROJETO DE EXECUÇÃO**

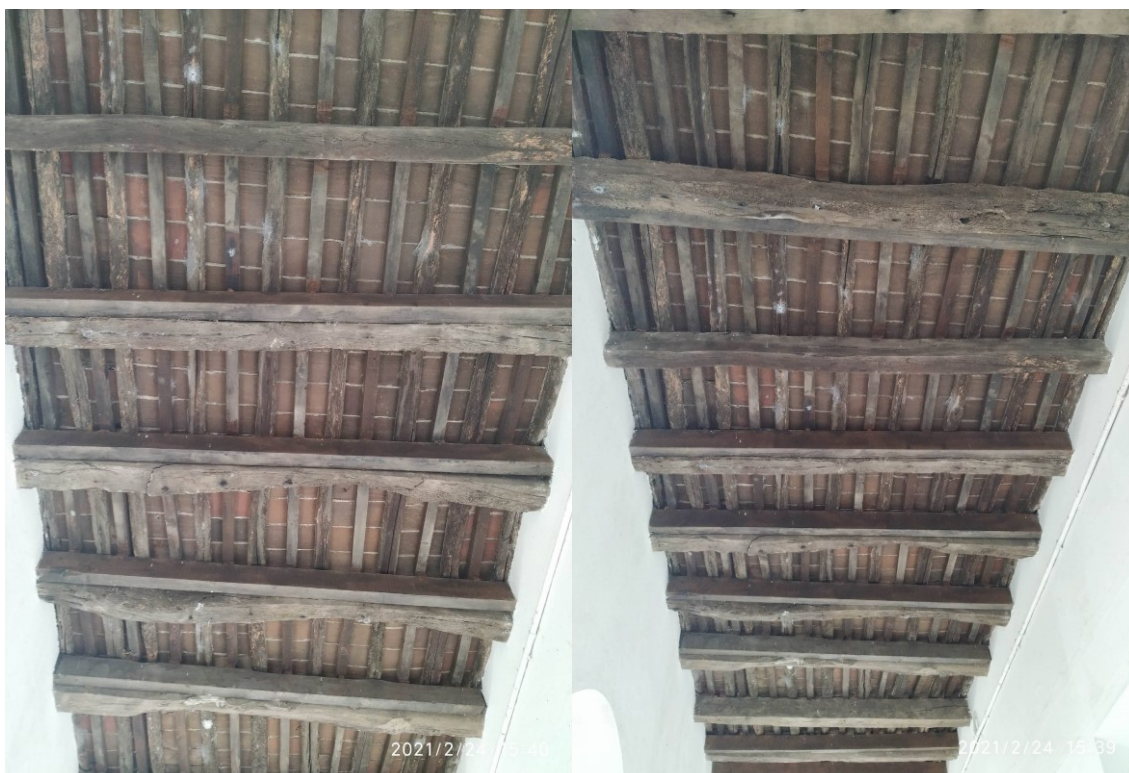
Todos os elementos estruturais (vigas/madres/traves e vigas barrotes) originais em madeira do pavimento do 1.º piso do claustro pequeno, estão em estado avançado de deterioração ou mesmo podres, e apresentam a presença de ataques de insetos xilófagos.

Atualmente são bastantes as vibrações que se verificam nesse pavimento e será necessário proceder à substituição parcial ou total dos elementos deteriorados por outros também em madeira tratada.

Toda a estrutura original apresenta a presença de ataques de insetos xilófagos.

**FIGURAS 1 E 2: ELEMENTOS ESTRUTURAIS EM MADEIRA DE SUPORTE AO PAVIMENTO DO 1.º PISO/TETO DO CLAUSTRO**

- i. Remoção/Demolição da estrutura existente (vigas/madres/traves/vigas barrotes), incluindo a montagem de escoramento especial adequado do teto/pavimento e das paredes envolventes, bem como a limpeza e a reserva/resguardo dos perfis de madeira em bom estado de conservação e secção/capacidade resistente.
- ii. Execução da estrutura de madeira proposta da classe de resistência C24 e classe de serviço 1 e classe de risco 2, incluindo a reutilização, reconfiguração, tratamento curativo e preventivo, e aplicação das peças de reforço da estrutura existente em bom estado de conservação e capacidade, bem como a desmontagem do escoramento especial atrás previsto.

**CONCLUSÃO:** Pelo atrás exposto e verificado através de cálculo automático para as solicitações máximas do pavimento, nomeadamente peso próprio de 4 kN/m<sup>2</sup> e sobrecarga de 5 kN/m<sup>2</sup>, conjugada com a análise visual efetuada aquando da visita técnica ao local, é possível aferir que cerca de 80% dos elementos da estrutura principal deteriorados/ danificados já não conseguem garantir a secção útil e capacidade resistente equivalentes às da secção útil mínima de cálculo. Como tal, é de propor a seguinte ordem de trabalhos:

- i. Montagem de sistema de escoramento horizontal e vertical adequado à situação;
- ii. Remoção dos elementos estruturais deteriorados/danificados e de reforço;

- iii. Limpeza e resguardo dos elementos estruturais de reforço para reutilização;
- iv. Limpeza periódica da obra na zona intervencionada;
- v. Fornecimento e montagem de elementos estruturais (Vigas Barrotes) de Secção (S) - 70mm x 80mm, em madeira maciça envelhecida, idêntica à original/existente, da classe resistente C24 e classe de serviço 1 segundo EN 338 e EN 1912, qualidade estrutural EE segundo NP 4305; para classe de risco 3.1 segundo NP EN 335, com proteção contra agentes bióticos que corresponde com a classe de penetração NP2 segundo EN 351-1, incluindo a reutilização, reconfiguração, tratamento curativo e preventivo, e aplicação das peças de reforço da estrutura existente em bom estado de conservação e secção/capacidade resistente, a reposição das ligações e ancoragens/assentamento existentes.

- vi. Fornecimento e montagem de estrutura principal com elementos estruturais (Vigas/Madres/Traves) de Secção (S) - 200mm x 160mm, em madeira maciça envelhecida, idêntica à original/existente, da classe resistente C24 e classe de serviço 1 segundo EN 338 e EN 1912, qualidade estrutural EE segundo NP 4305; para classe de risco 3.1 segundo NP EN 335, com proteção contra agentes bióticos que corresponde com a classe de penetração NP2 segundo EN 351-1, incluindo a reposição das ligações e ancoragens/assentamento existentes.

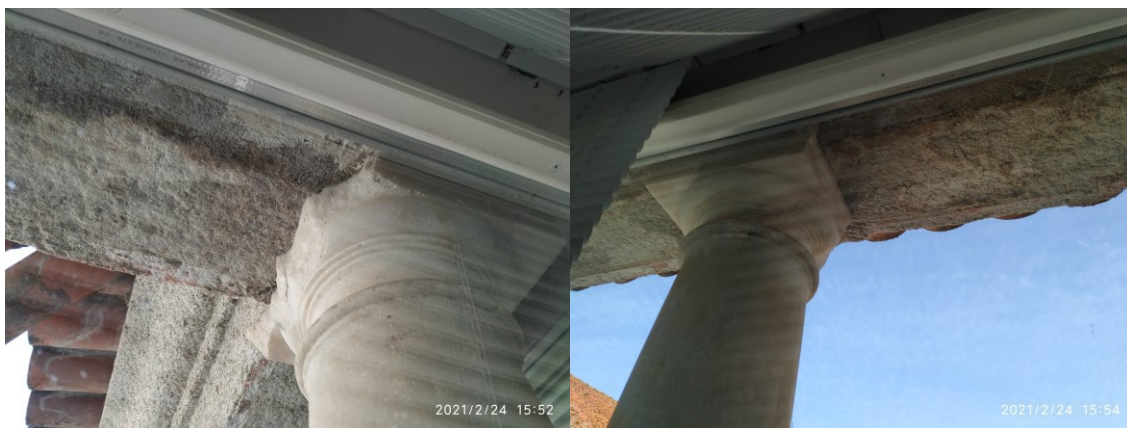
Recentemente verificou-se que metade dos capitéis das colunas do 1º piso do claustro pequeno têm estado a perder grandes pedaços de material, devido a carga excessiva. Para

**FIGURAS 3 E 4: COLUNAS COM CAPITÊIS DANIFICADOS**

De uma breve análise realizada pensa-se que o problema poderá estar associado à carga e rotação excessivas das arquitraves, as quais estão a originar cargas excêntricas nos capitéis das colunas. Estas cargas excêntricas nos capitéis estarão a ser superiores à capacidade resistente dos mesmos, provocado assim a sua rotura.

Pelo que a consolidação desta zona foi alvo de um estudo para determinar o tipo de intervenção a realizar, nomeadamente, a limpeza e manutenção de todas as colunas da zona de intervenção, e a substituição das colunas (base, fuste e capitel) danificadas, conjugada com a instalação simples de escoramento permanente sem meios invasivos dos elementos estruturais existentes, constituído por prumos metálicos de apoio a 1/3 do vão das respetivas arquitraves, na totalidade da zona de intervenção, de forma a evitar danos idênticos nas restantes colunas, incluindo ainda os trabalhos de consolidação das respetivas arquitraves, nomeadamente a limpeza das juntas entre elementos e consolidação de juntas através de caldas ligantes e argamassas adequadas ao efeito pretendido e que lhes restituem pelo menos as características de resistência originais.

escoramento permanente sem meios ou métodos invasivos dos elementos estruturais existentes (arquitruaves e bases, etc...), de forma à redução da carga e rotação induzida às colunas pelas respetivas arquitraves, constituído por prumos metálicos de apoio a 1/3 do vão das respetivas arquitraves, na totalidade da zona de intervenção, de forma a evitar danos idênticos nas restantes colunas.

As colunas danificadas serão substituídas por outras idênticas na forma e material.
