**OBRAS DE CONSERVAÇÃO NO COLÉGIO DO ESPÍRITO SANTO  
(ENVOLVENTE AO PÁTIO DA CISTERNA)**

ÉVORA

RELATÓRIO DE CARACTERIZAÇÃO DO EXISTENTE E PROPOSTAS DE MELHORIA

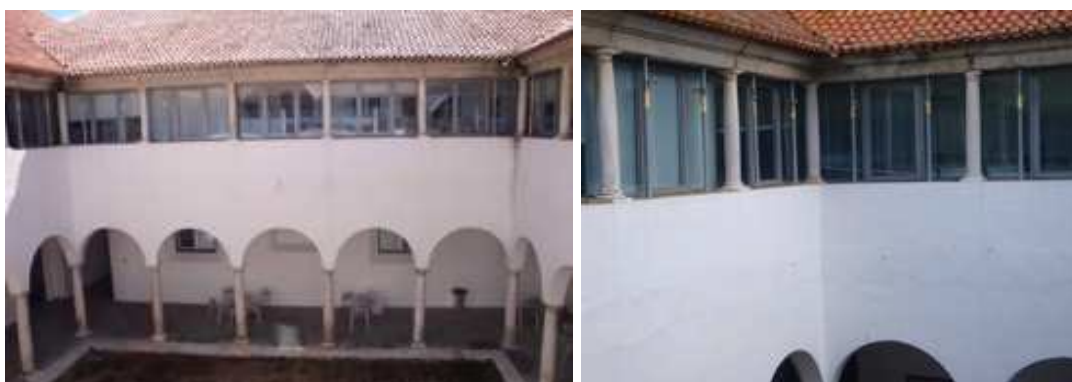
FIGURAS 4 E 5: ZONA EM ESTUDO

O normal correr dos anos aliado ao edifício se inserir em zona sísmica, poderá ter levado a ligeiros deslocamentos na estrutura de apoio à cobertura, nomeadamente nas arquitraves que se apoiam nas colunas do 1.º piso do claustro.

Estes pequenos deslocamentos levaram à introdução de momentos na zona de contato, ou seja, no capitel colocando assim em causa a integridade estrutural das peças. As forças excêntricas impostas na coluna em conjunto com a carga excessiva a que o elemento consegue resistir, provocaram também rutura na base das mesmas.

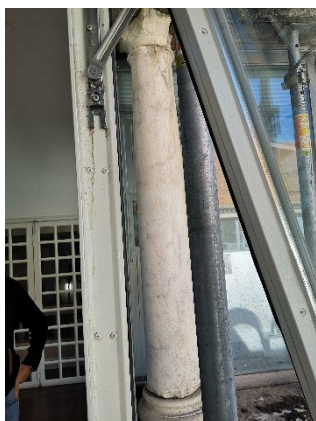
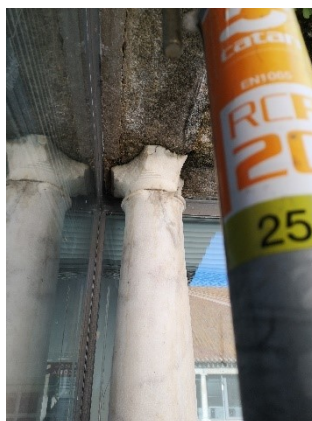
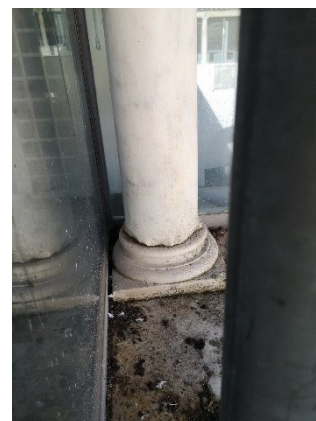
**FIGURAS 6, 7 E 8: COLUNA DANIFICADA**

Como se pôde verificar, o dono de obra tomou a iniciativa de aplicar prumos metálico de apoio, de forma a absorver as cargas, minimizando assim os esforços a que as colunas estarão sujeitas, pelo que neste caso estamos perante uma intervenção de carácter urgente.

Devido ao elevado estado de degradação da base e principalmente dos capiteis das colunas em pedra natural, após uma análise cuidada, atendendo ao seu valor histórico, patrimonial e cultural, a solução passará pela substituição integral destes elementos danificados por peças com material e forma idênticas ao original, conjugada com a instalação simples de escoramento permanente sem meios invasivos dos elementos, constituído por prumos metálicos de apoio a 1/3 do vão das respetivas arquitraves, na totalidade da zona de intervenção, de forma a evitar danos idênticos nas restantes colunas.

A forma, dimensões e caraterísticas dos prumos metálicos atrás referidos, será a definir no projeto da especialidade, devendo, contudo, esta solução estar enquadrada para com o meio de inserção.

Esta solução deverá ser cuidada, devendo todas as arquitraves estar escoradas provisoriamente com recurso a prumos metálicos adequados, e verificada a segurança para dar início aos trabalhos.

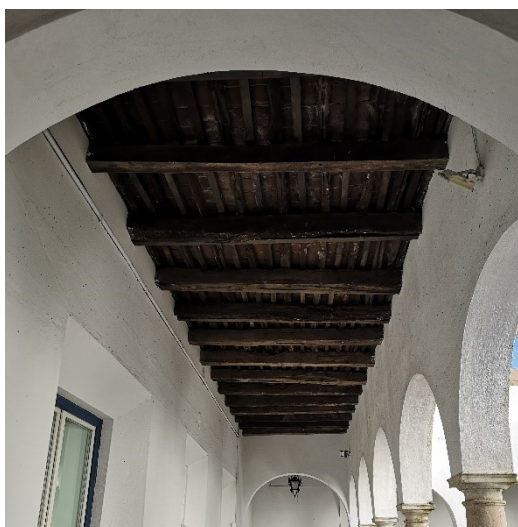
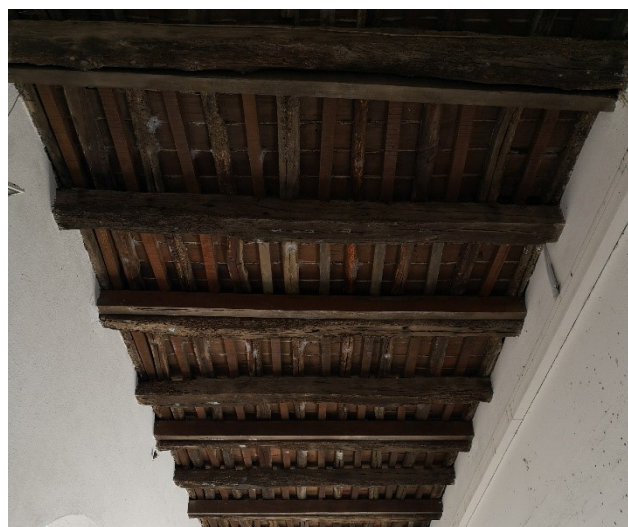
A estrutura de suporte à área de circulação do 1.º piso do claustro envolvente ao pátio da Cisterna, verificou-se a degradação da madeira por agentes biológicos ao nível da superfície dos elementos estruturais, com manifestação na integridade estrutural da peça de madeira, devido á ocorrência de ataque da estrutura de madeira por insetos xilófagos, que se alimentam deste material, diminuindo a sua secção e consequentemente a sua capacidade de suporte.

**FIGURAS 9 E 10: ESTRUTURA DE SUPORTE AO PAVIMENTO DO 1º PISO**

Verifica-se a degradação de várias vigas principais, bem como em muitas das travessas intermédias.

Devido ao estado avançado de degradação de alguns elementos, o dono da obra tomou a iniciativa de proceder ao reforço e substituição de alguns elementos, por novos em madeira tratada.

Detetou-se a presença de vibrações e sons de percussão devido á redução das secções estruturais, revelando a necessidade de reabilitação estrutural.

- i) Secagem da madeira (baixando o teor em água pelo menos para valores abaixo de 20%);
- ii) Limpeza (da madeira podre ou seriamente atacada por insetos - pulverulenta ou facilmente desagregável);
- iii) Tratamento preservador inseticida e/ou fungicida da madeira que permanece no local;
- iv) Tratamento preservador da madeira suscetível de ataque que venha a ser introduzida na obra.

Se após a análise efetuada conforme o capítulo anterior, se concluir que os elementos não oferecem a integridade e segurança estrutural que lhes compete, deverá ser prevista a sua remoção e substituição.

A substituição deverá ser efetuada por elementos em madeira, tratada e com características semelhantes às existentes.

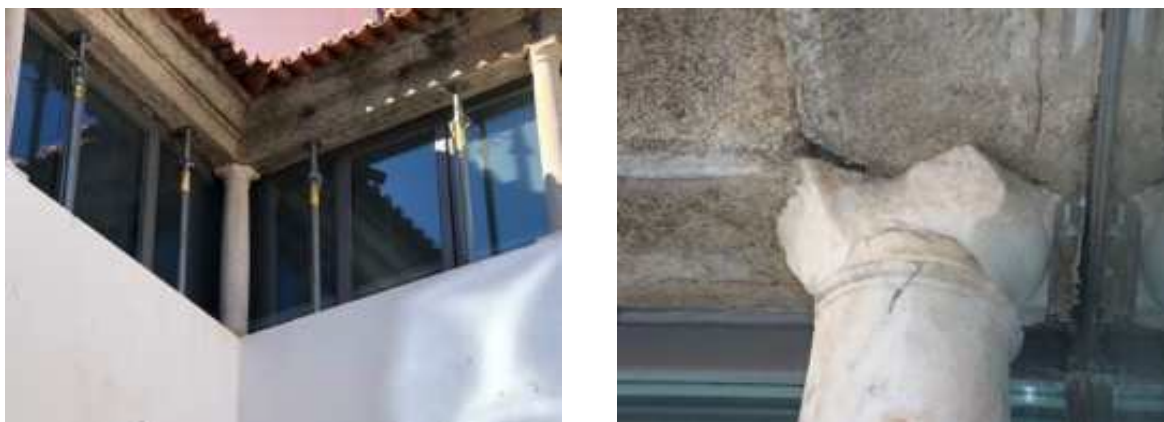
As patologias apresentadas nas colunas, provêm dos esforços transmitidos pelas arquitraves, pelo que o primeiro passo para minimizar essa transmissão é proceder a uma consolidação destes elementos.

Apesar dos danos nas colunas ser generalizado, verificou-se que as colunas mais danificadas são as colunas de canto, ou seja, onde os alinhamentos das arquitraves se encontram.

**FIGURA 11 E 12: COLUNAS DE CANTO DANIFICADAS**

- I. Limpeza das juntas entre elementos;
- II. Consolidação de juntas através de caldas ligantes e argamassas, que lhes restituem as características de resistência originais, ou as melhoram em alguns casos.
