REPOSIÇÃO DAS CONDIÇÕES DE SEGURANÇA E OPERACIONALIDADE NA ER 211 NA  
SEQUÊNCIA DO TEMPORAL DE 25 DE DEZEMBRO DE 2020. GRUPO 1. SÍTIO DOS  
LAGARES

Projeto de Execução

VOLUME I – MEMÓRIA DESCRITIVA E JUSTIFICATIVA

Julho de 2021

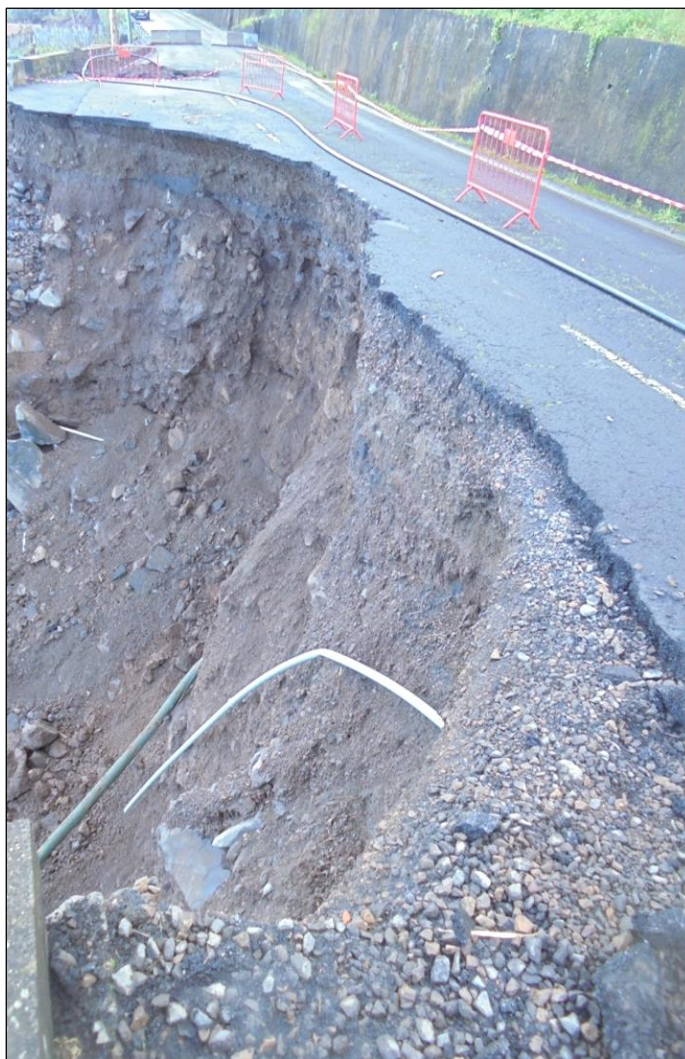
Na sequência do forte temporal que assolou a costa norte da ilha da Madeira, no dia 25 de dezembro de 2020, verificou-se que o aterro desta via, que se encontrava a ser suportado por um muro de betão ciclópico, com

altura máxima da ordem dos 3 m, ruiu totalmente ao longo de uma extensão de cerca de 50 a 60 m, deixando a via esquerda parcialmente destruída e intransitável neste local (Fotografia 1).

**Fotografia 1 – Vista geral do troço da ER 211 instabilizado na sequência do temporal que ocorreu no dia 25 de dezembro de 2020**

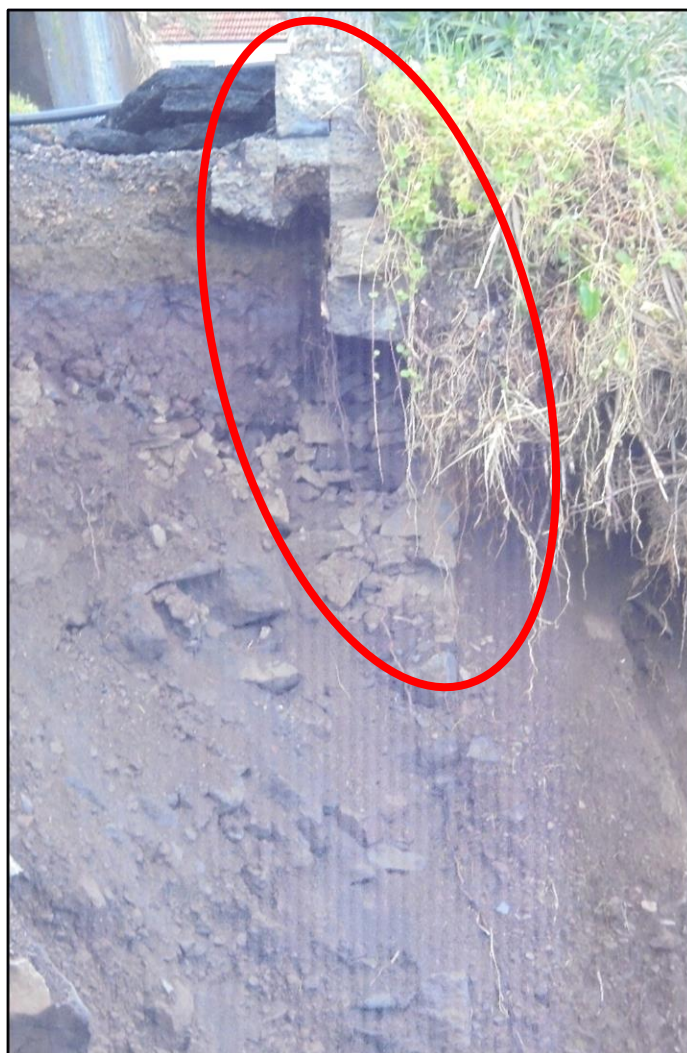
Esta suposição parece ser sustentável com o que foi observado no local e que aponta para que tenha havido uma rotura pela fundação do muro de gravidade que suportava os aterros, em resultado da saturação e amolecimento dos terrenos sobre os quais este se encontrava fundado (fotografia 2).

**Fotografia 2 – Vista do muro de gravidade que suportava os aterros da estrada neste lugar**

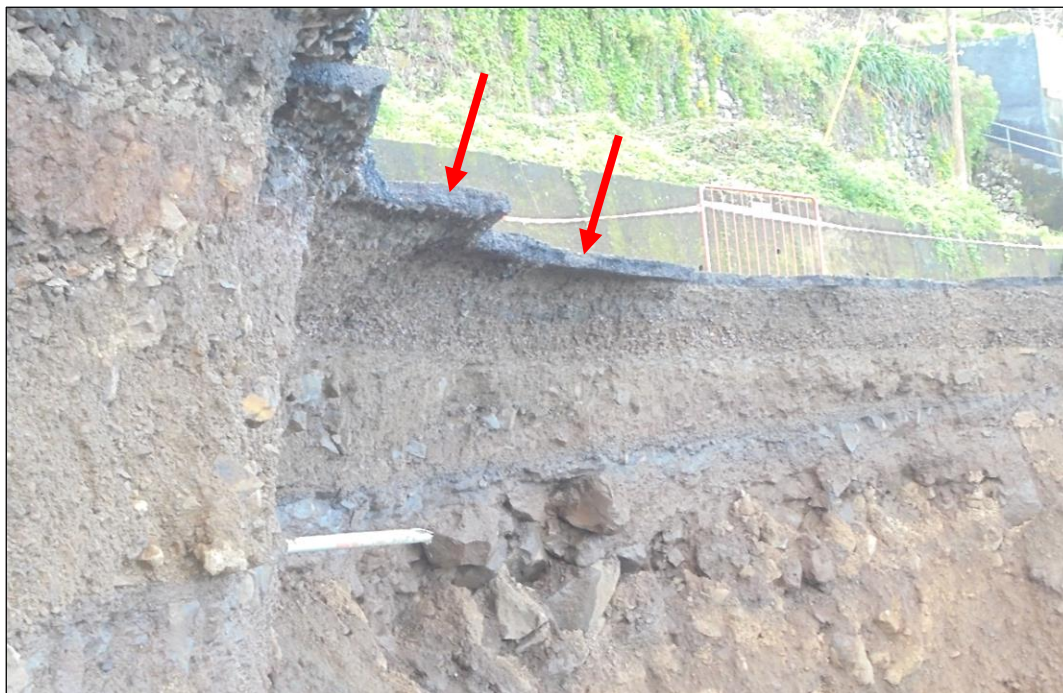
Esta situação levou, como já foi anteriormente referido, quer à destruição de uma grande parte da faixa da via esquerda da ER 211, quer ainda, a que tenham ficado várias zonas em consola na restante parte da plataforma que ainda não foi afetada, mas que a muito breve prazo, ameaçam também vir a ruir por falta de sustentabilidade (Fotografia 3).

**Fotografia 3 – Vista das zonas da plataforma em consola que ameaçam a muito curto prazo também vir a ruir**

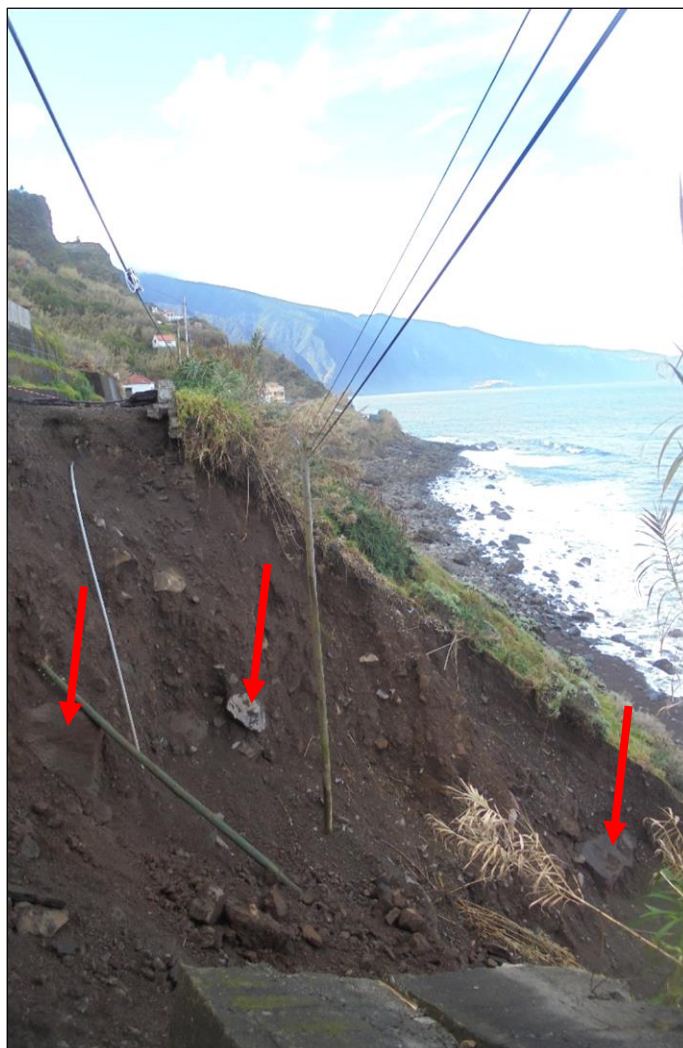
A espessura reconhecida nestes depósitos, nas sondagens SL2 e SL3 realizadas ao nível da plataforma da estrada, foi sempre superior a 28m.

**Fotografia 4 – Vista do aspeto dos depósitos do tipo vertente sobre os quais se encontra assente a ER211**

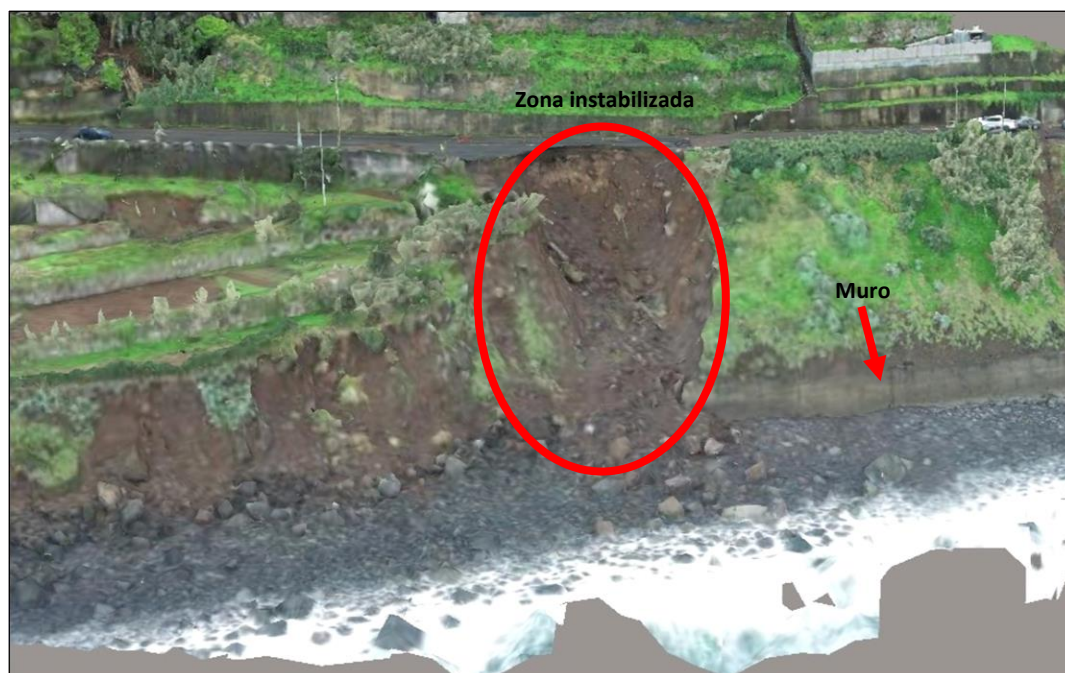
Com efeito, como se pode observar da Fotografia 5 obtida a partir de “drone”, verifica-se que no lado Oeste, onde existe um muro em betão que protege o pé do talude, este não aparenta ter sofrido qualquer tipo de evolução. No entanto, pelo contrário, no lado Este, onde não existe este muro de proteção, todo o pé do talude se apresenta com aspeto bastante erodido, provavelmente por ação erosiva da ondulação marítima, que atingiu de forma vigorosa esta zona do talude (Fotografia 5).

**Fotografia 5 – Vista geral da zona instabilizada onde se pode observar o muro no pé do talude do lado este (obtida a partir do levantamento por “drone” realizado pela Topomadeira)**
