## RELATÓRIO DE INSPEÇÃO DAS ESTRUTURAS CONSTRUÍDAS

**QUINTA DE SALGUEIROS – PORTO**

IC223-RVT317-A-NG460

Porto, junho 2020

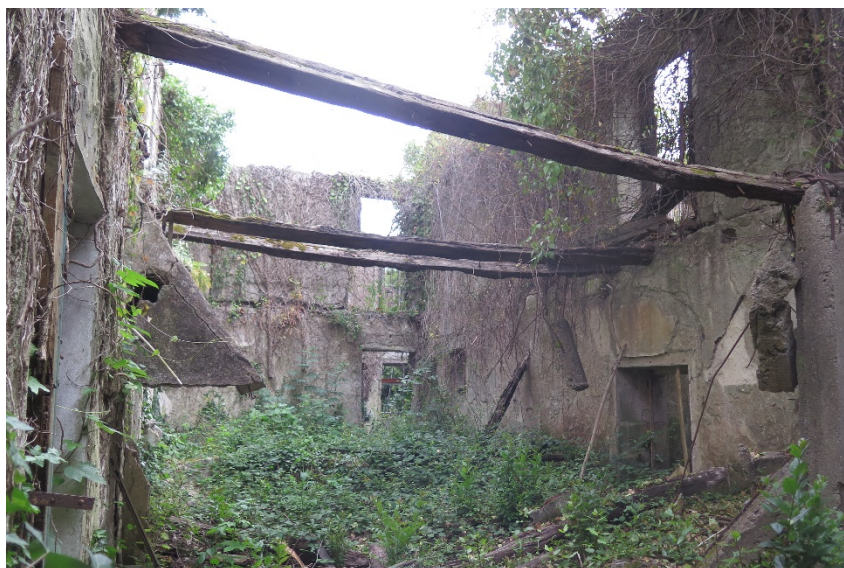
No piso superior (Figura 6), acedido através de uma escadaria em madeira, localizavam-se os quartos. Neste piso, o soalho em madeira seria suportado por vigas, também elas de madeira, que venciavam o vão entre paredes de alvenaria de pedra. Atualmente, ainda é possível observar algumas das vigas de pavimento (Figura 7), bastante deterioradas.

Figura 7: Vigas de madeira de pavimento no interior da casa.

- As vigas de madeira de pavimento ainda presentes no interior do edifício, bastante deterioradas e deformadas e que não possuem, na atualidade, qualquer tipo de utilidade (Figura 27), assim como elementos verticais de betão semi-colapsados. (Figura 28). Todos estes elementos deverão ser removidos considerando-se, no entanto, a possibilidade de algumas vigas de madeira poderem ser reabilitadas e colocadas no local para contribuir para o travamento das paredes e manter a memória da estrutura existente;

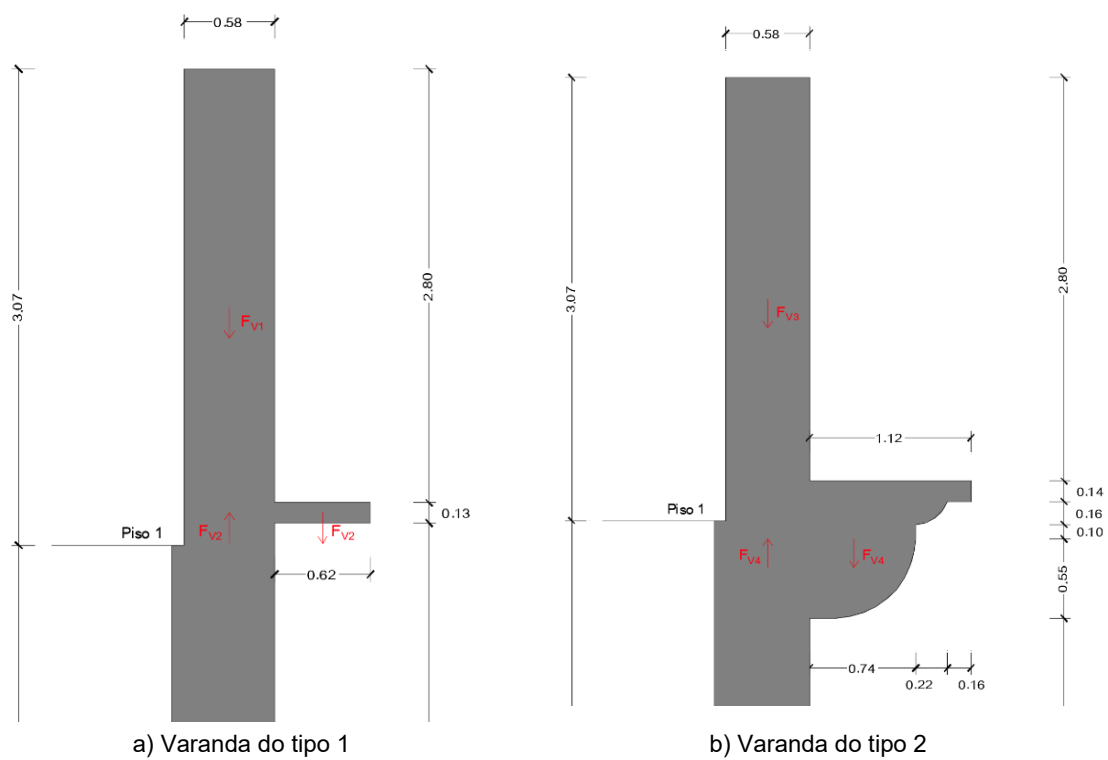
Para a varanda tipo 1 em consola foi estimada a força vertical  $F_{V1}=39\text{kN/m}$  (Figura 17-a), correspondente ao peso próprio da parcela de parede sobrejacente à varanda. Uma vez que este valor é muito superior ao valor da força  $F_{V2}=1.95\text{kN/m}$ , respeitante ao peso próprio da varanda, que constitui a força instabilizadora de derrube por rotação da lajeta de varanda. Nos cálculos efetuados foi adotado um valor de  $24\text{kN/m}^3$ , para o peso volúmico da alvenaria de granito.

No caso da varanda tipo 2 apoiada nos cachorros, o sistema estrutural é diferente (Figura 17-b). Neste caso, os dois cachorros de pedra (com uma espessura aproximada de 0.15m) fazem o apoio das lajetas de pedra da varanda estando uma destas lajetas ao longo do seu comprimento apoiada parcialmente também na parede. A força vertical  $F_{V3}$ , correspondente ao peso próprio da parede, foi igualmente estimado em  $39\text{kN/m}$ , portanto muito superior às forças  $F_{V4}=9.25\text{kN}$  correspondentes ação vertical dos cachorros tendente a derrube por rotação destes e, consequentemente, das lajetas de varanda.

Em ambas as situações, a estabilidade das varandas encontra-se assegurada, uma vez que as forças estabilizadoras,  $F_{V1}$  e  $F_{V3}$ , superam as forças instabilizadoras  $F_{V2}$  e  $F_{V4}$ , respetivamente.

Figura 17: Sistema de forças desenvolvido nas zonas das varandas.

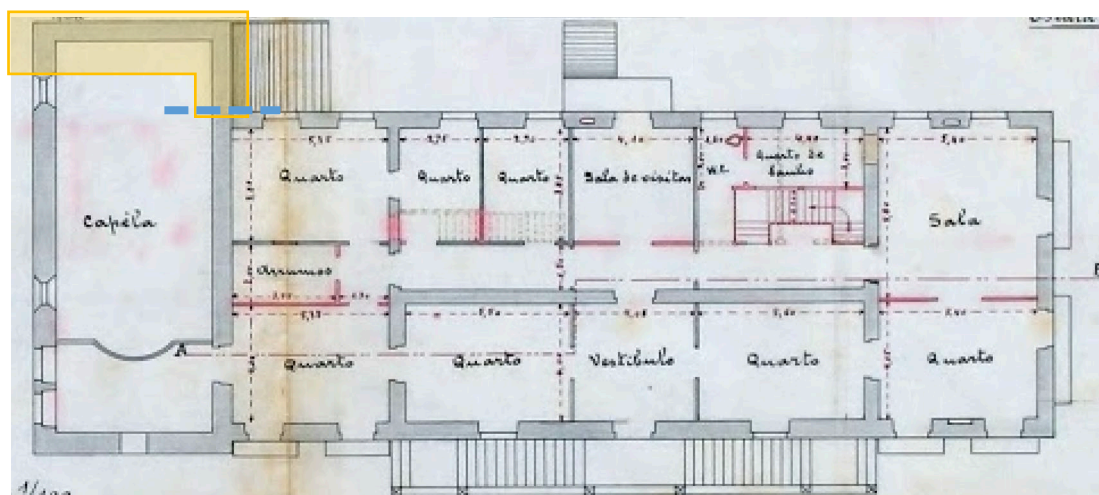
Na casa da Quinta de Salgueiros e na capela anexa, foram observadas zonas com sinais de fissuração e abertura de juntas. Chama-se particular atenção para a zona assinalada na Figura 18, onde estas anomalias poderão estar associadas a um deficiente imbricamento entre paredes perpendiculares.

Figura 18: Localização de zonas com anomalias resultantes de mau imbricamento entre paredes.

- A consolidação dos cunhais da capela garantindo-se, em particular, o travamento em altura da parede posterior da capela, envolvendo a injeção das fissuras e refechamento de juntas.

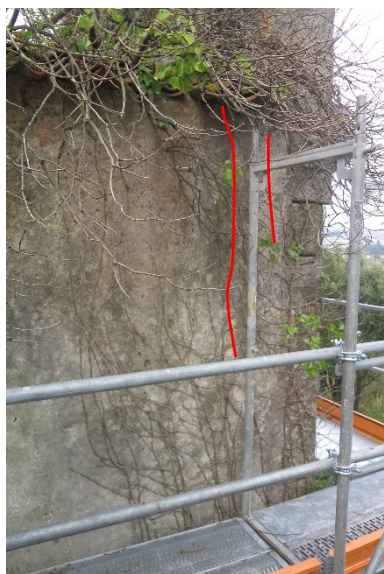
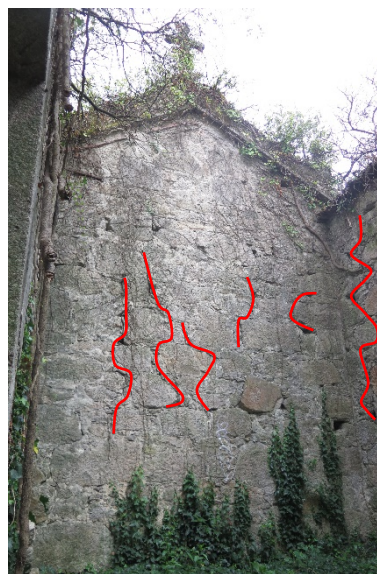
Como referido na secção 2 do presente documento, julga-se que a capela tenha sido adossada à casa numa fase posterior à da construção desta, não havendo imbricamento de paredes na zona assinalada com tracejado azul. Assim, na zona assinalada a amarelo na Figura 18, verifica-se um deficiente imbricamento entre paredes no mesmo plano (zona do tracejado azul) e um deficiente imbricamento do cunhal. Estes factos associados à altura das paredes e à inexistência do travamento conferido pela cobertura são os responsáveis pelos danos observados na parede fundeira da capela (Figura 19). Em

a) Prolongamento da parede comum à casa e capela

b) Parede da capela-mor da capela.

Figura 19: Fissuras e abertura de juntas nas paredes da capela.

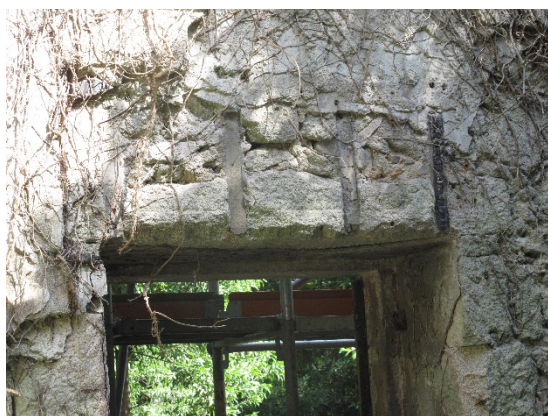
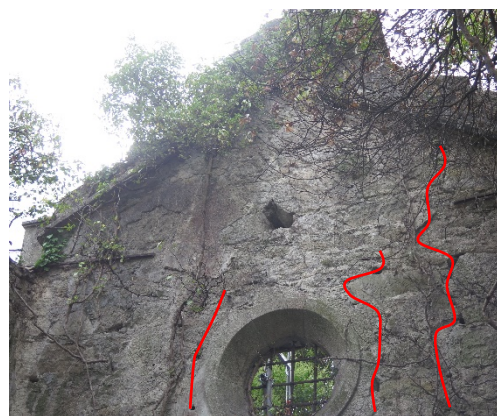
Para além dos cunhais, ao longo da inspeção foi possível observar diversas zonas com abertura de juntas e/ou fissuração de blocos de alvenaria. Por exemplo, sobre o vão de uma parede de alvenaria (Figura 20-a) e no interior da parede da fachada principal da capela (Figura 20-b), são visíveis aberturas de junta de dimensão considerável e perda de material. Em alguns dos casos, julga-se que a abertura de juntas generalizada que se observa, possa ter sido potenciada pela presença de raízes de vegetação que fragilizaram diversas zonas da casa e da capela.

a) Vão de uma parede de alvenaria

b) Parede da fachada principal da capela

Figura 20: Exemplos de abertura de juntas em paredes de alvenaria de pedra.

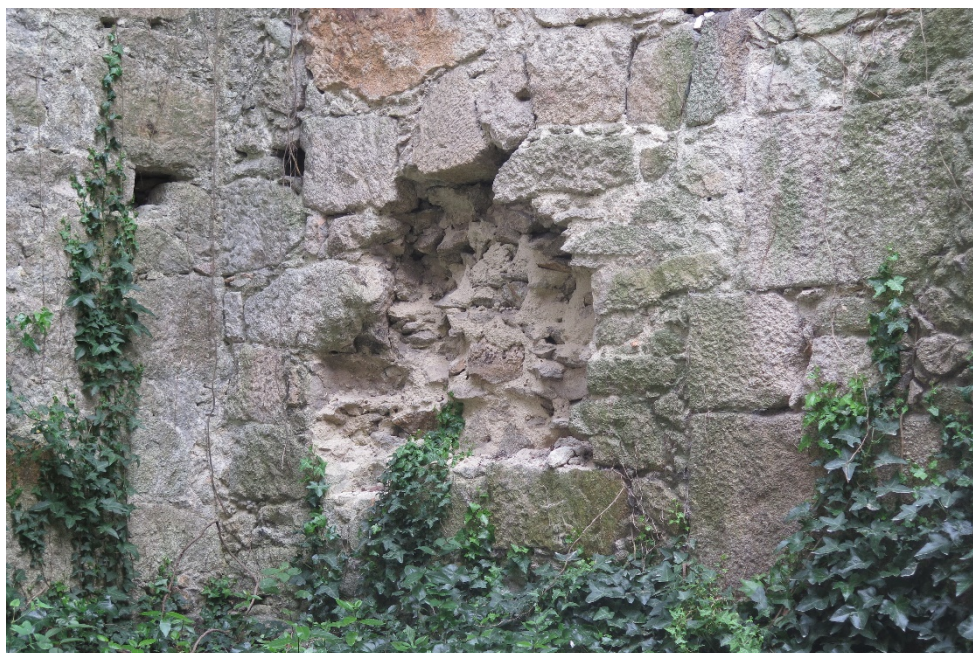
Ainda na capela, foi observada a existência de uma zona de vazio em cerca de meia espessura na parede lateral direita da capela-mor, onde se julga que possam ter existido um retábulo embutido ou uma pia de água que foi retirado, originando uma zona mais débil na parede (Figura 21).

Figura 21: Vazio na parede lateral direita da capela.

- O refechamento da zona de um provável antigo retábulo numa parede lateral da capela, assim como, dos diversos nichos existentes nas paredes de alvenaria, anteriormente suporte das vigas de madeira de piso;

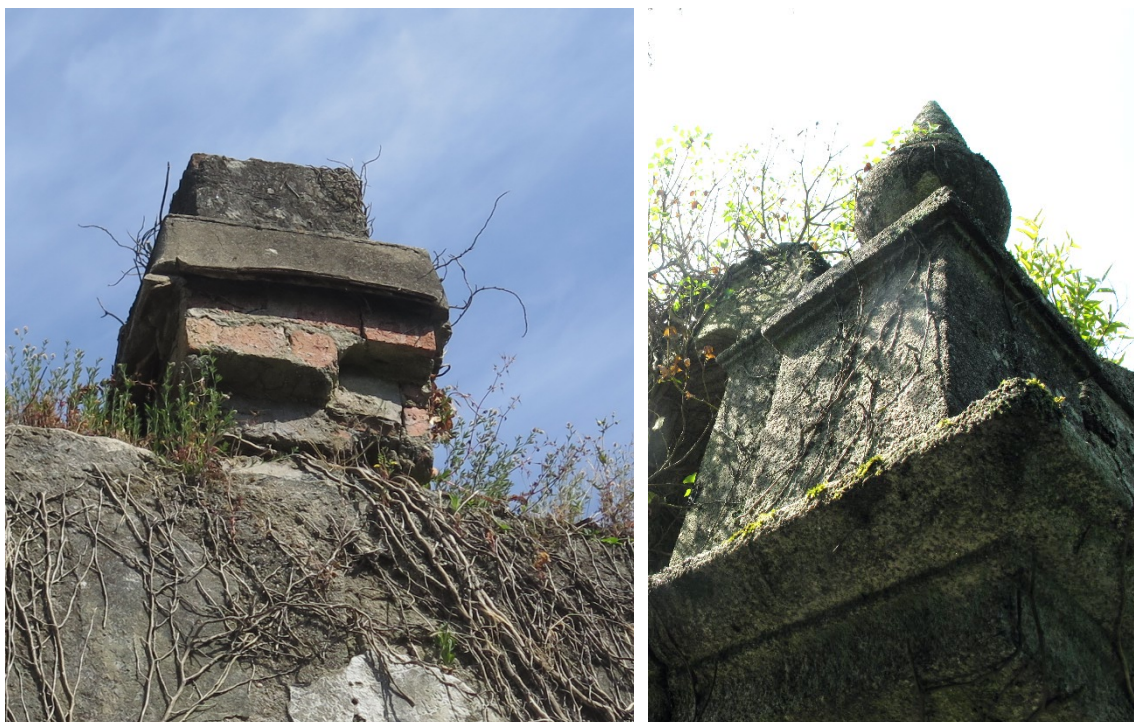
- A presença de elementos em evidente risco de colapso integrados nas paredes do edifício. Destes, será de realçar algumas chaminés e pináculos no coroamento das paredes do edifício (Figura 22); os fogões de sala presentes ao nível do piso 1 (Figura 23); a cruz de pedra na fachada posterior da capela (Figura 24); e, por fim, os depósitos de água no topo de uma parede interior do edifício (Figura 25). No caso das chaminés, pináculos e cruz de pedra, será necessário avaliar o estado de integridade destes elementos e proceder à sua fixação de modo a impedir a sua queda ou, em alternativa, removê-los. Em alguns casos, a base destes elementos encontra-se num precário estado de conservação, sendo visíveis fissuras, aberturas de junta, perda de verticalidade e a falta de blocos de alvenaria na sua base. No caso das chaminés mais degradadas, das lajes em consola dos fogões de sala e dos depósitos de água (e respetivos apoios), dado o seu nível de deterioração considera-se que a sua remoção possa ser a melhor solução;

Figura 22: Chaminés e pináculos presentes no topo de uma parede da casa.

- A definição e implementação de medidas de estabilização de chaminés, pináculos e cruz de pedra, que se pretendam manter, no sentido de precaver o risco de queda;

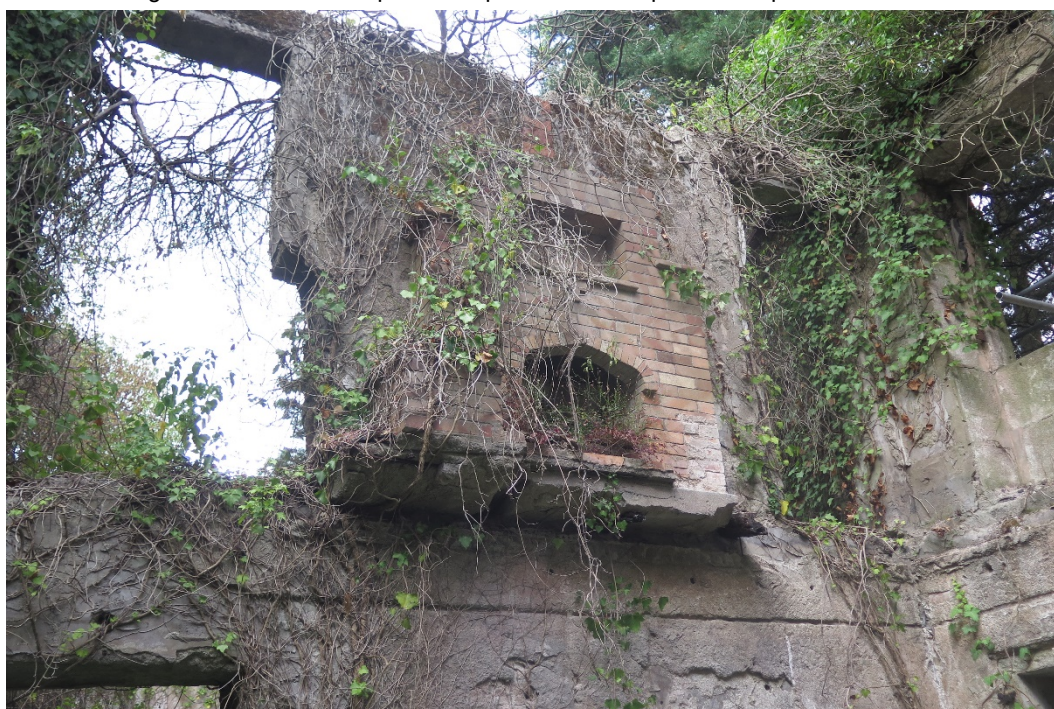
Figura 23: Exemplo de um dos fogões de sala com aparência mais recente ainda presente nas paredes de alvenaria de pedra sobre laje em consola.

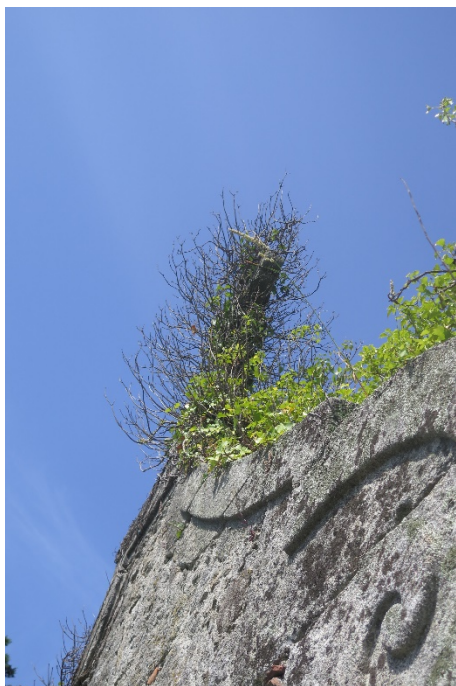
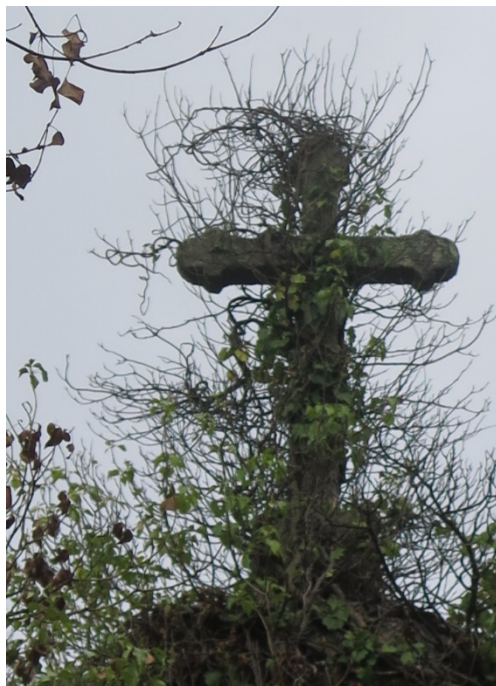
Figura 24: Cruz em pedra no topo da parede da capela-mor.

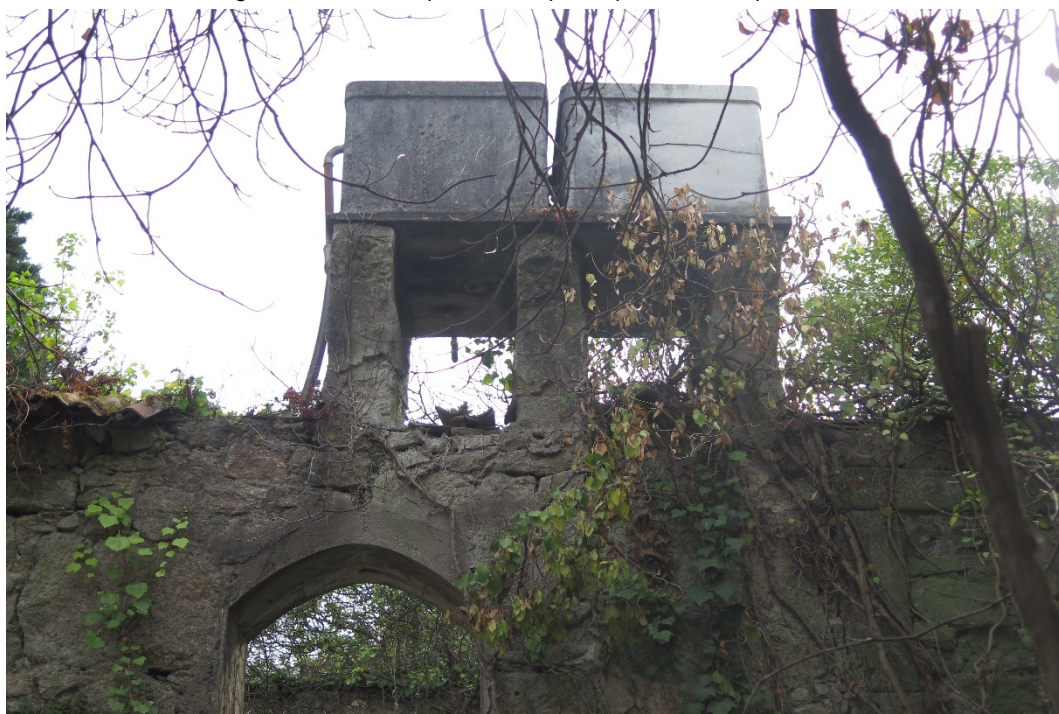
Figura 25: Depósitos no topo da parede comum à casa e capela.

- A remoção de elementos pontuais em risco de queda e com pouco interesse em manter, nomeadamente, vigas de madeira de piso, blocos de granito soltos, telhas cerâmicas, depósitos de água, lajes em consola dos fogões de sala, caixilharias de madeira, tubos de saneamento em grés, entre outros;

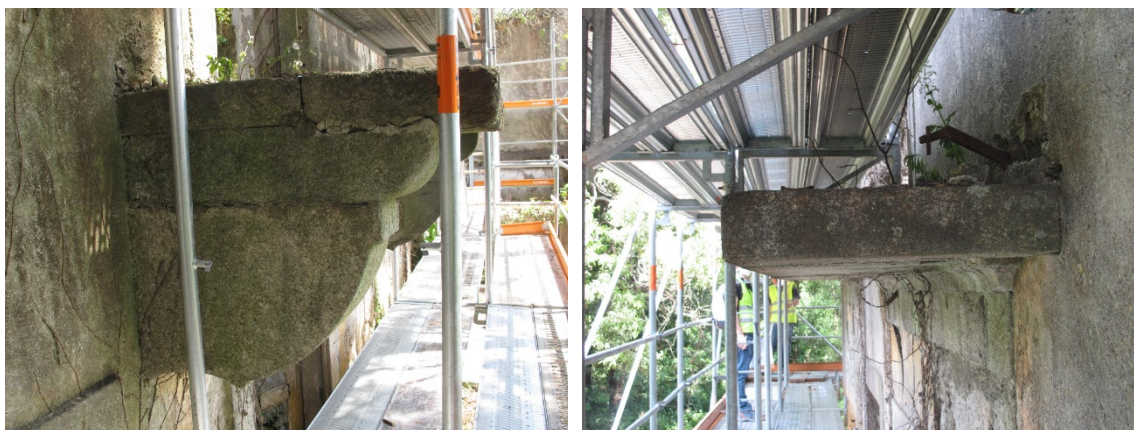
- As varandas da casa onde foram observados sinais de degradação material com perda de material nas juntas das pedras que as executam (Figura 26);

Figura 26: Degradação material e perda de material nas juntas em varandas.

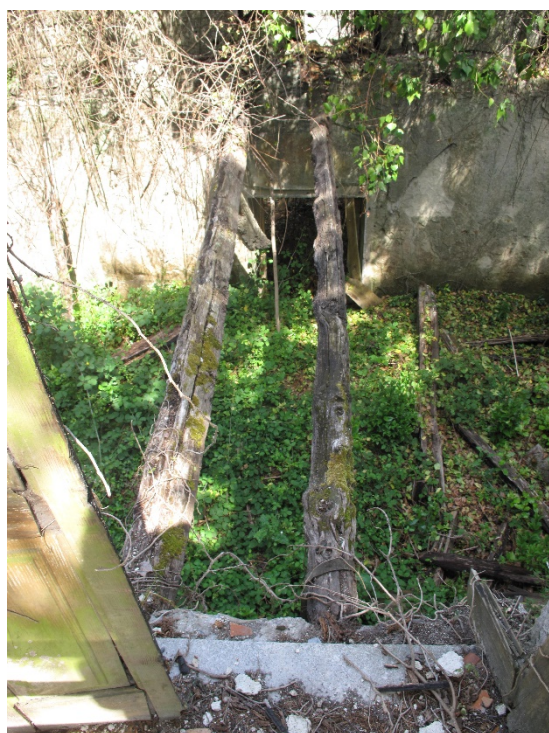
Figura 27: Vigas de madeira isoladas e em risco de queda no interior da casa.

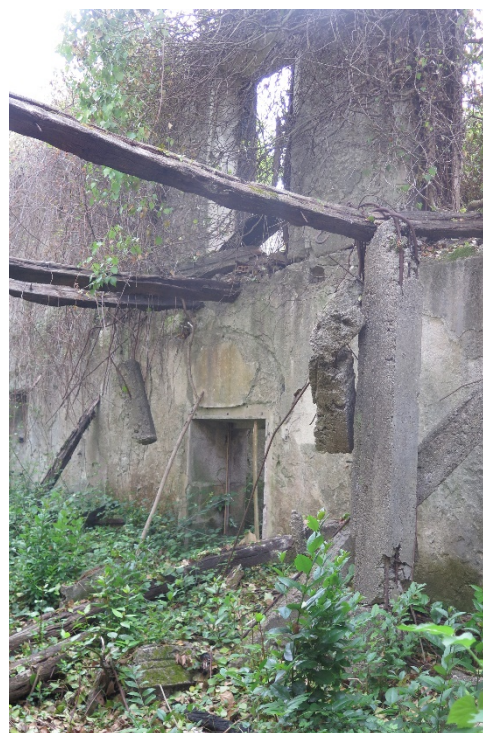
Figura 28: Elementos de betão colapsados.

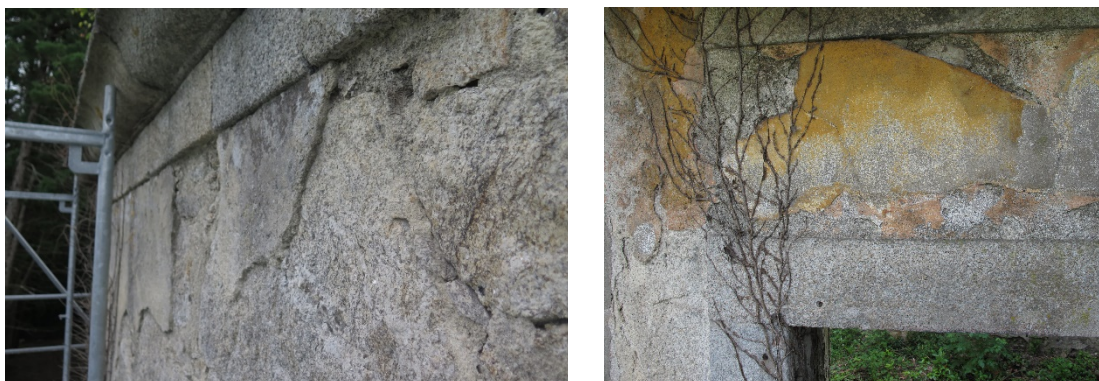
- A perda generalizada de reboco ao longo dos paramentos do edifício (Figura 29). Poderá considerar-se a picagem do restante reboco e a reposição de novo reboco de todas as paredes de alvenaria da casa e capela ou a remoção do reboco restante e pintura da alvenaria de

Figura 29: Perda generalizada de reboco ao longo dos paramentos.

pedra com cal (eventualmente pigmentada à cor atualmente existente em partes de reboco ainda existente);

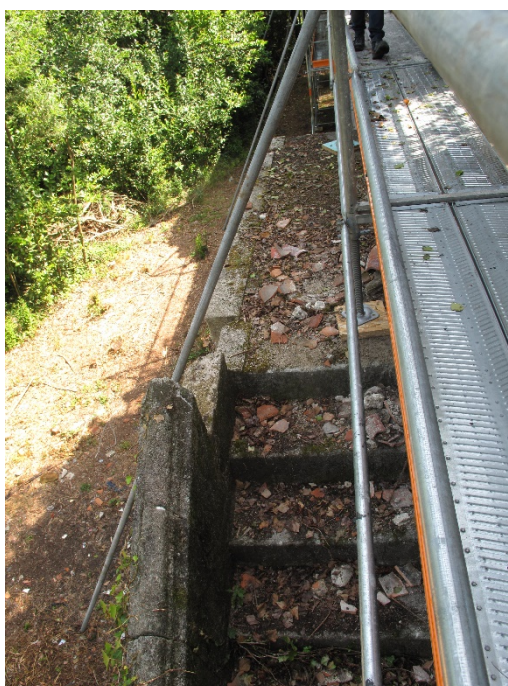
- A queda da guarda (em alvenaria de pedra) da escadaria dupla da fachada principal da casa (Figura 30). Atendendo a que grande parte das pedras da guarda se encontram no local, considera-se aconselhável a sua reposição dando continuidade a toda a guarda

Figura 30: Guarda da escadaria dupla de alvenaria de pedra em falta.

- A reposição das guardas em alvenaria de pedra da escadaria dupla da fachada principal;
- O tratamento das grades metálicas que ainda subsistem em vãos das paredes da capela;

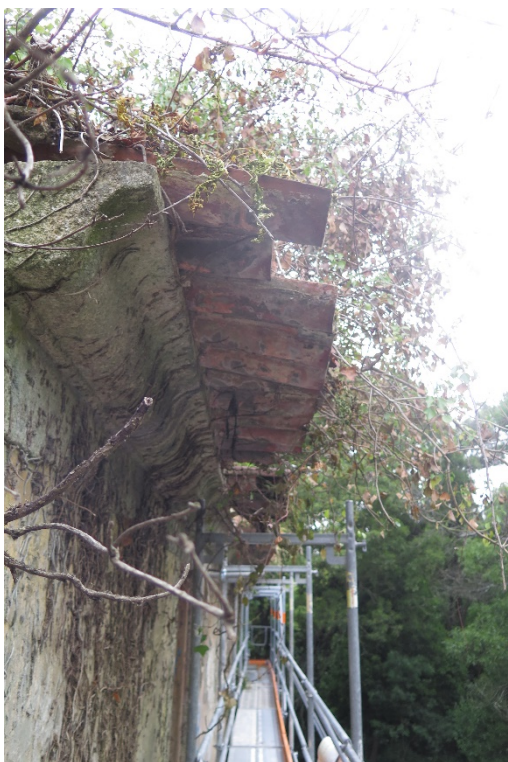
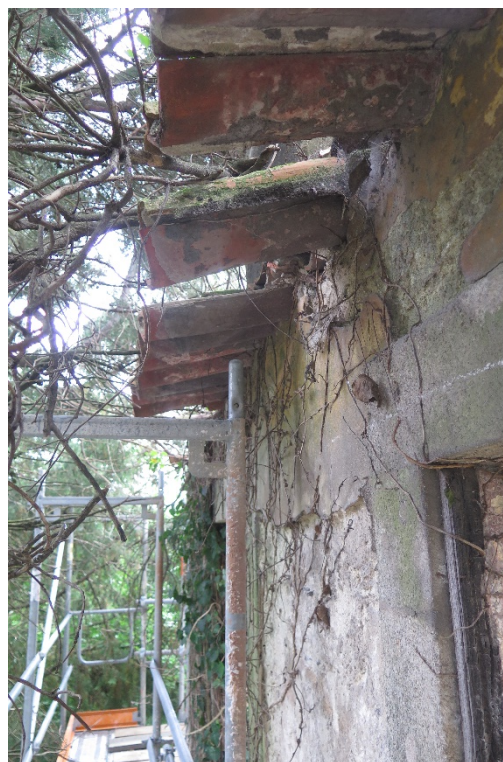
- O risco de queda do telhão cerâmico que ainda existe sobre o coroamento das paredes, considerando-se assim que deverá ser removido na íntegra (Figura 31);

Figura 31: Telhão cerâmico deteriorado e em risco de queda.

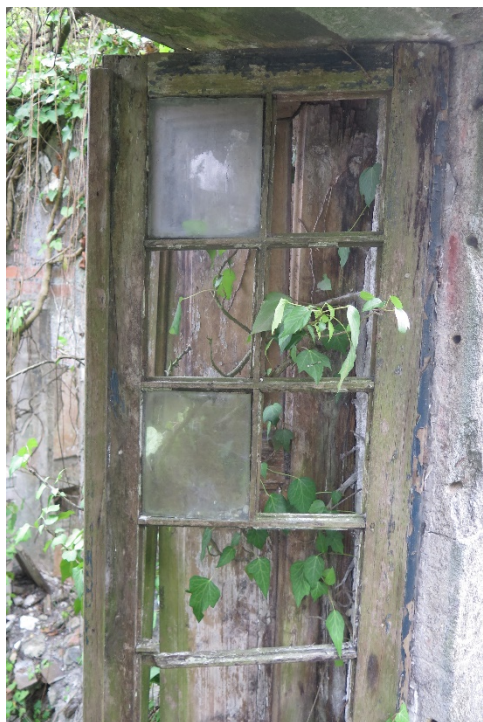
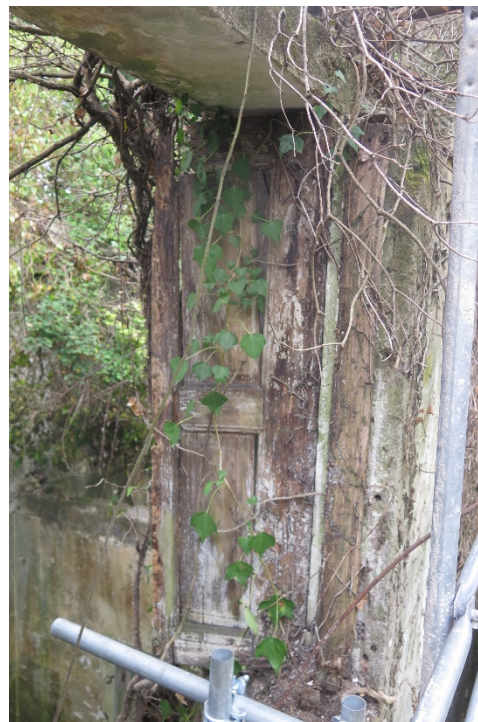
- A deterioração acentuada de caixilharias de madeira ainda presentes em vãos de janelas e portas da casa, algumas delas ainda preservando os envidraçados (Figura 32). Considera-se aconselhável a sua remoção;

Figura 32: Caixilharias de madeira em mau estado de conservação.

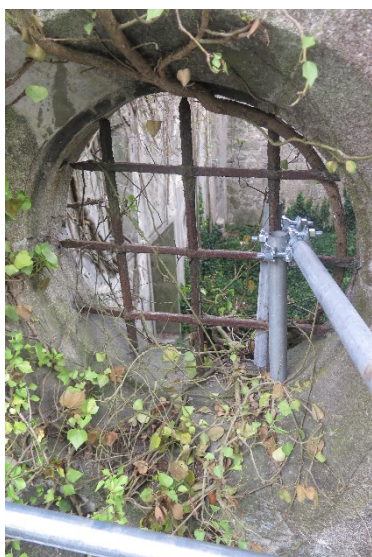
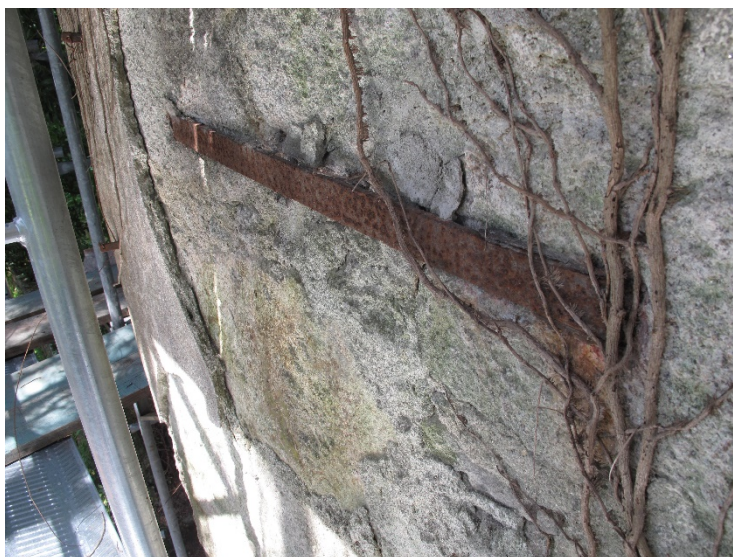
- A corrosão dos elementos metálicos presentes na fachada como, por exemplo, nas grades metálicas que ainda subsistem nos vãos das paredes da capela (Figura 33-a) e nos “gatos” metálicos (Figura 33-b);

a) Grades metálicas

b) “Gatos” metálicos

Figura 33: Corrosão em elementos metálicos.

- Execução de travamento entre paredes ortogonais ao nível da cobertura e do piso 1, com elementos metálicos ou de madeira. Tratamento dos “gatos” e elementos metálicos existentes. Remoção dos rebocos em paredes e refechamento das juntas com argamassas compatíveis. Poderá repor-se o reboco ou pintar a pedra com cal pigmentada como proteção da pedra;

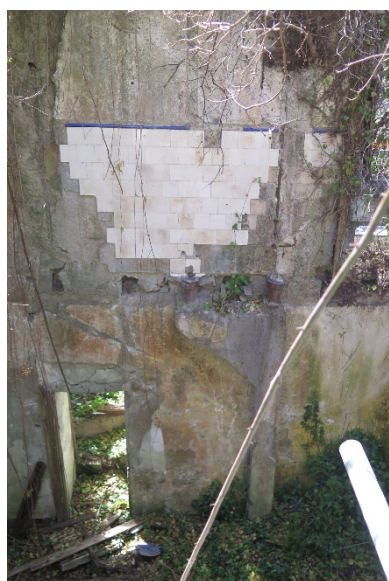
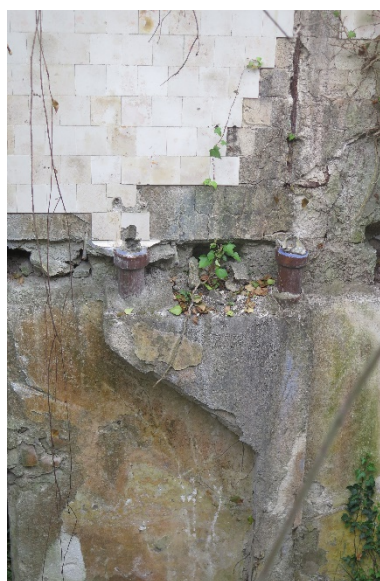
- Os tubos de saneamento em grés salientes nas paredes interiores (Figura 34), que se considera deverem ser removidos;

Figura 34: Tubos de saneamento em grés instalados em algumas paredes interiores.

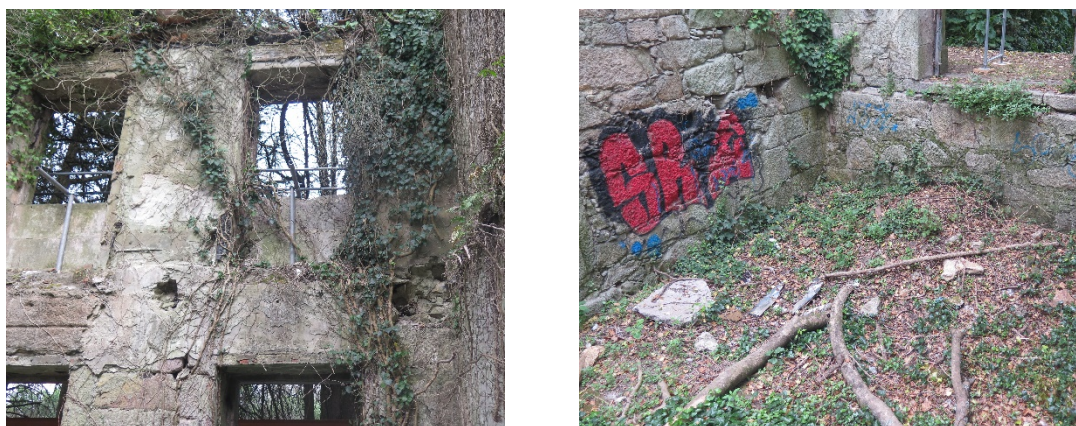
Um outro dano, considerado relevante a controlar para assegurar um bom desempenho da estrutura, uma vez que contribui para a degradação da pedra, é a forte presença de vegetação de médio e grande

porte, que cobre as diversas paredes dos edifícios (Figura 35). A ação danosa da vegetação sobre as estruturas de alvenaria exerce-se especialmente de forma mecânica, com desenvolvimento de raízes nas juntas dos elementos de pedra (Figura 36) que provocam, por expansão, a degradação das argamassas e, em situações limite, a fissuração e a rotura das pedras. Nesse sentido, a futura reabilitação do edifício (se assim se pretender) deverá contemplar a sua remoção após a aplicação de biocida que garanta a sua eliminação química. As raízes da vegetação de maior porte terão de ter tratamentos específicos e só poderão ser removidas após comprovação da sua morte química devendo o espaço por elas deixado ser ocupado por argamassa e pedra de acordo com o existente. Toda a vegetação envolvente do perímetro da casa e a existente no seu interior deverá ser removida, de modo a possibilitar a realização das operações de reabilitação.

Figura 35: Plantas trepadeiras cobrindo as paredes do edifício.

- A remoção dos resíduos acumulados junto à base das paredes de alvenaria de pedra, no interior da casa e da capela;
- A remoção de raízes e demais focos de vegetação, após a aplicação de biocida que garanta a sua prévia queima química. As raízes da vegetação de maior porte terão de ter tratamentos específicos e só poderão ser removidas após comprovação da sua morte química devendo o espaço por elas deixado ser ocupado por argamassa e pedra de acordo com o existente. A vegetação envolvente do perímetro da casa e a existente no seu interior deverá também ser removida, de modo a possibilitar a realização das operações de reabilitação.

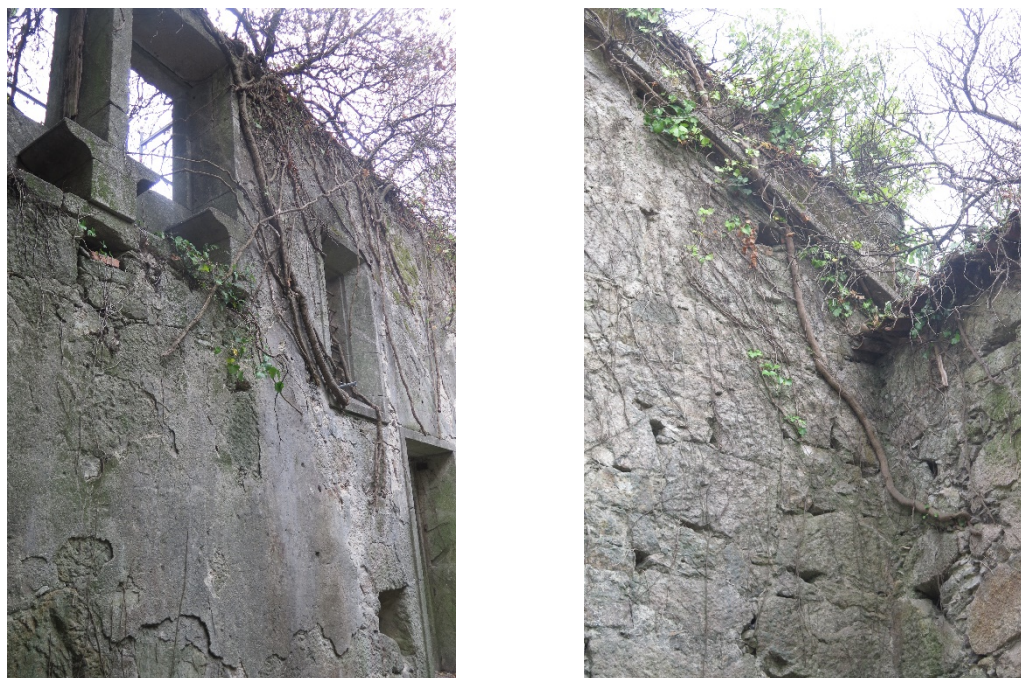
Figura 36: Raízes implantadas numa parede lateral da capela.

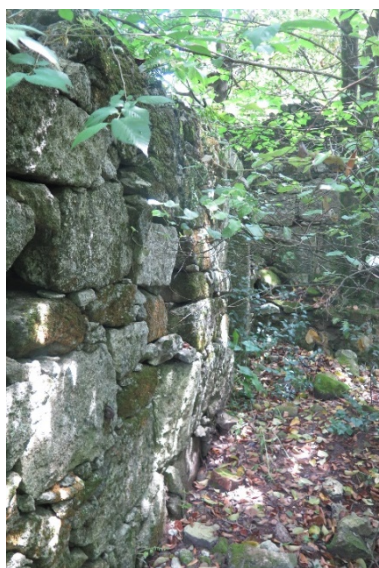
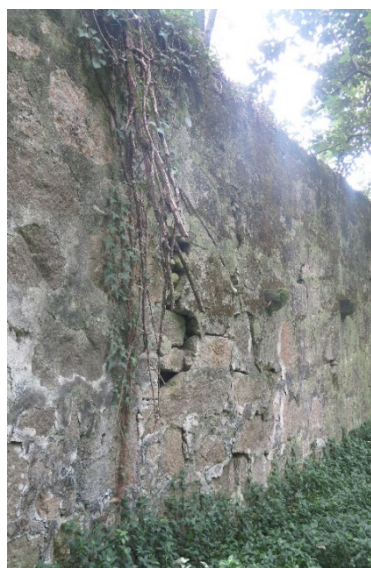
- A deformação para fora do plano de alguns panos de muro de suporte (Figura 37);

Figura 37: Sinais de deformação para fora do plano de um dos panos de muro.

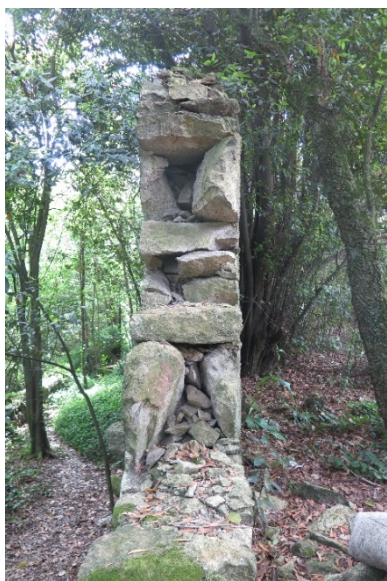
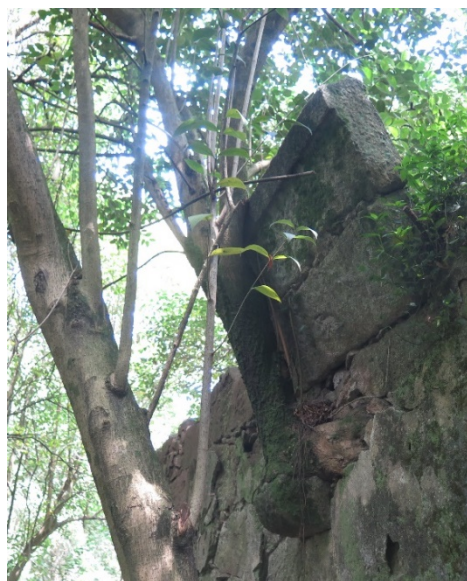
- O colapso parcial de troços do muro (Figura 38);

Figura 38: Colapso parcial de alguns troços de muro divisório.

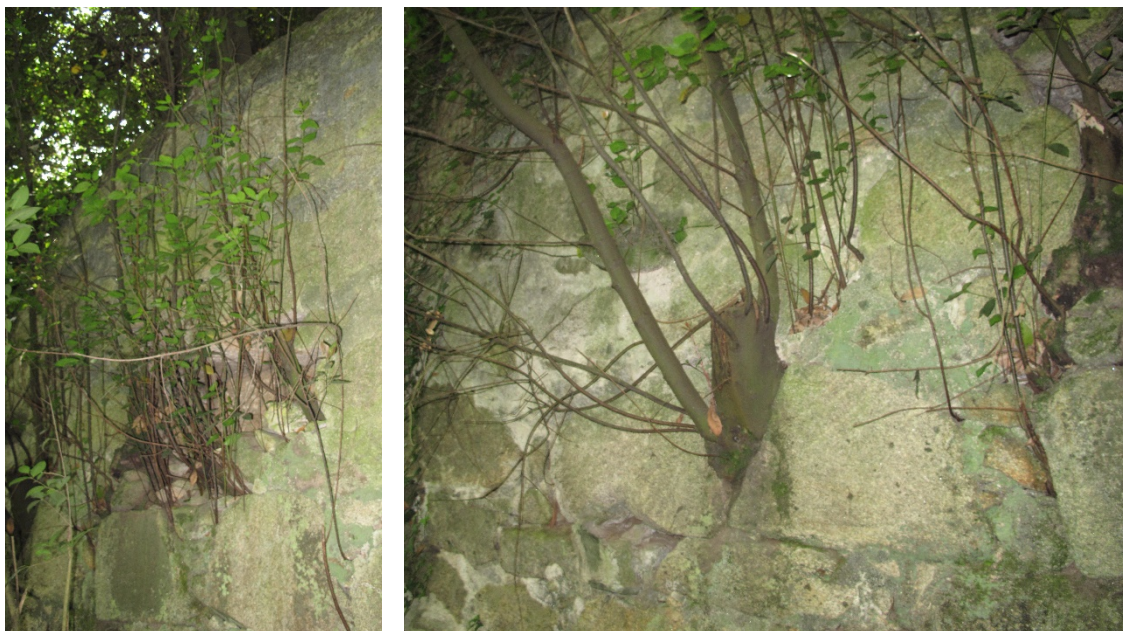
- A presença de vegetação com implantação pontual de raízes de dimensão considerável que introduzem forte ação mecânica nas juntas e nas pedras da alvenaria do muro (Figura 39).

Figura 39: Colonização biológica em muros.

- Todos os focos de permitam a presença de vegetação na estrutura deverão ser alvo de um tratamento em tudo similar ao prescrito para as paredes de alvenaria de pedra da casa e da capela;
- Durante o processo de limpeza a efetuar, deverão ser cuidadosamente removidos todos os blocos de granito que se encontrem instáveis, por forma a evitar a sua queda repentina;
- Os muros deverão ser posteriormente reavaliados, admitindo-se que alguns terão de ser alvo de ações de desmonte e remonte.

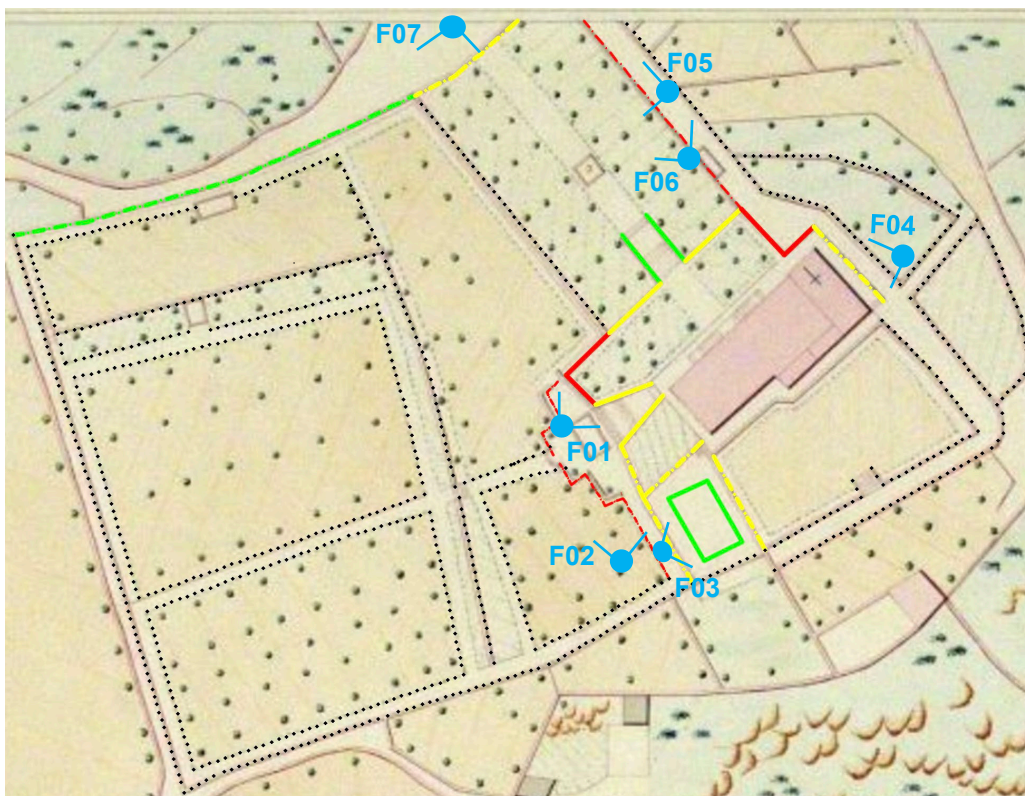
Do que foi possível observar nas condições existentes no terreno à data da inspeção marcam-se a traço interrompido os muros divisórios e, a traço contínuo, os muros de suporte de terras; os muros que não foi possível observar estão assinalados com traço pontado preto. (Figura 40). A marcação dos muros observados é combinada com as cores verde, amarelo e vermelho de acordo com o estado de conservação dos muros que se conseguiu observar. A verde, marcam-se os muros em aparente bom estado, a amarelo os muros com alguma degradação e a vermelho os em mau estado de conservação e que necessitam de intervenção imediata. Como anteriormente referido, esta atribuição de estado estrutural terá de ser reavaliada após a limpeza dos caminhos e dos próprios muros. A limpeza da vegetação nestes muros reveste-se de particular cuidado, devendo esta ter uma primeira queima química antes da sua remoção, e deverão ser removidas pedras ou outros elementos dos muros que se encontrem soltos e em risco de queda. Da Figura 41 à Figura 47 apresentam-se alguns dos danos observados em muros da propriedade, cuja localização se encontra parcialmente representada na Figura 40.

Figura 40: Localização em planta dos muros de suporte de terras e divisórios observados e respetivo estado de conservação.

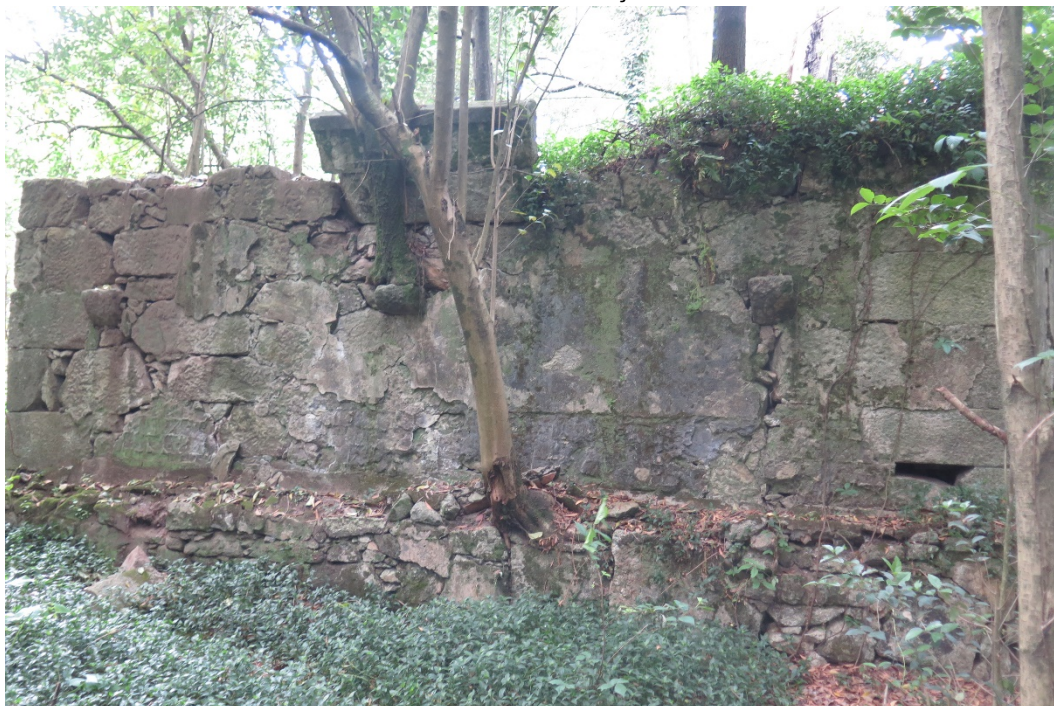
Figura 41: Zona de muro de suporte com danos e zona do varandim colapsado (F01).

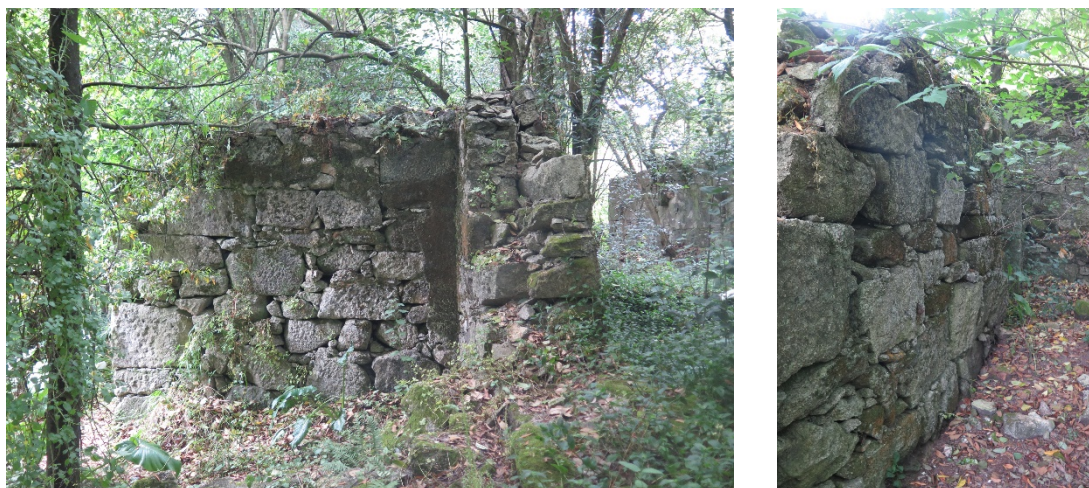
Figura 42: Deformação para fora do plano em muro divisório (F02).

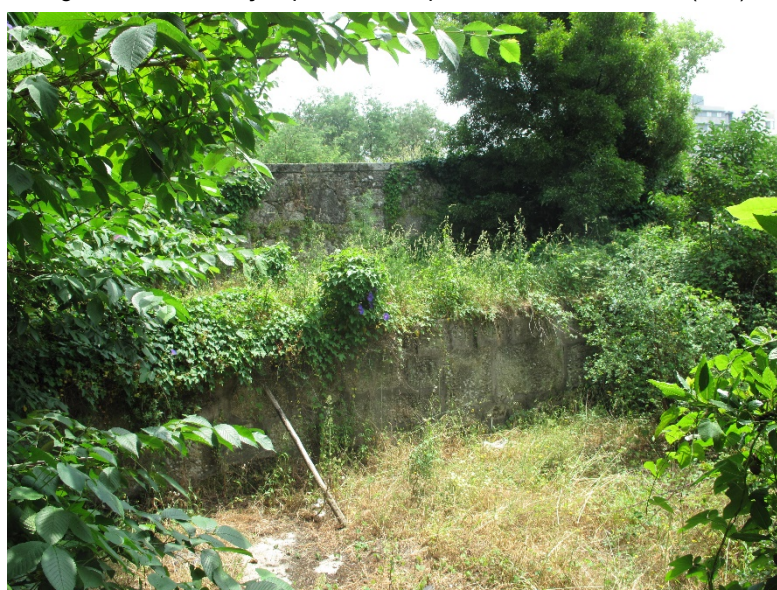
Figura 43: Muros de suporte da piscina (F03).

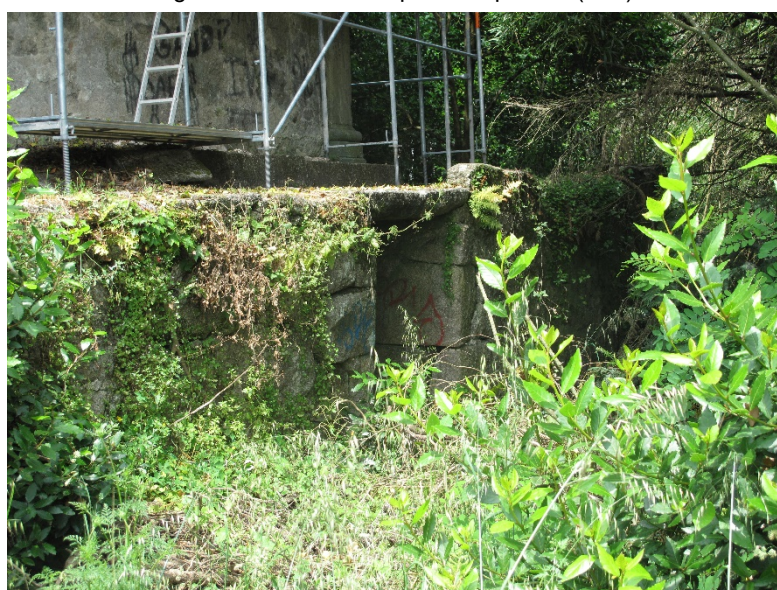
Figura 44: Perda de material e abertura de juntas em muro com acesso à capela (F04).

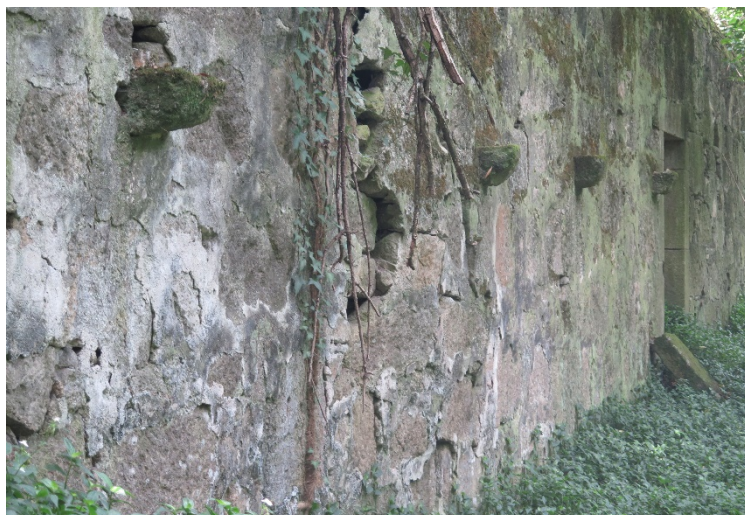
Figura 45: Deformação para fora do plano em muro divisório de grande altura (F05).

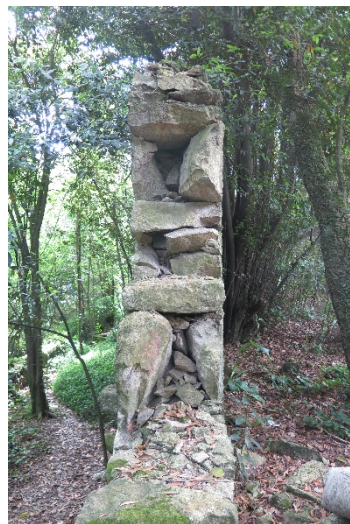
Figura 46: Colapso parcial em muro divisório d grande altura (F06).

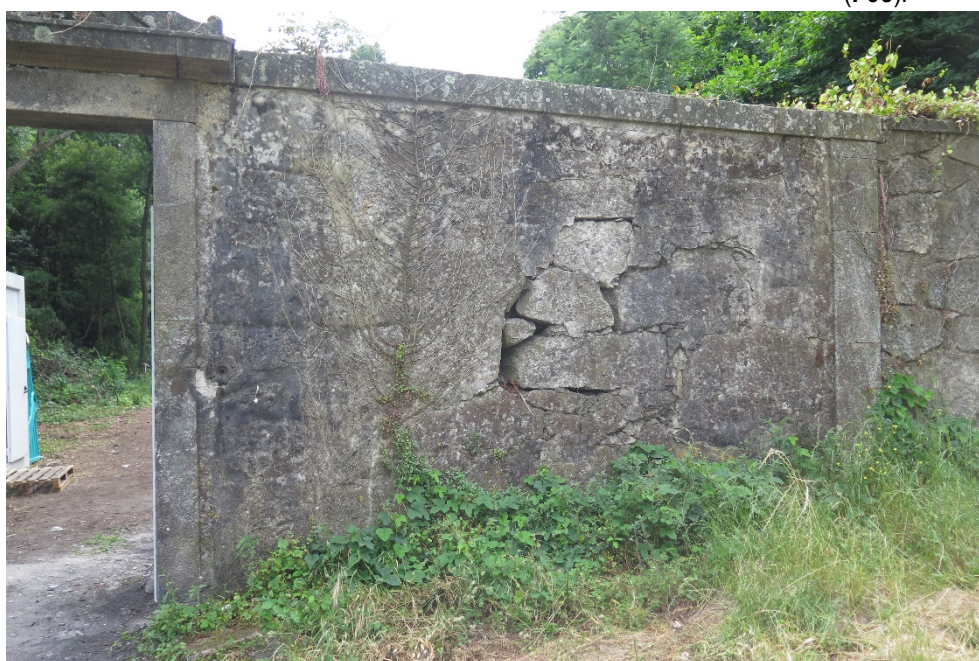
Figura 47: Perda de material e abertura de junta em muro limite de propriedade (F07).
