INSTITUTO DO EMPREGO E FORMAÇÃO PROFISSIONAL, IP

## **SERVIÇO DE EMPREGO DE SINTRA**

## **Memória Descritiva e Justificativa**

Processo: “2021.088.01.C1 – SE Sintra – Infiltrações na zona da escada e do elevador”

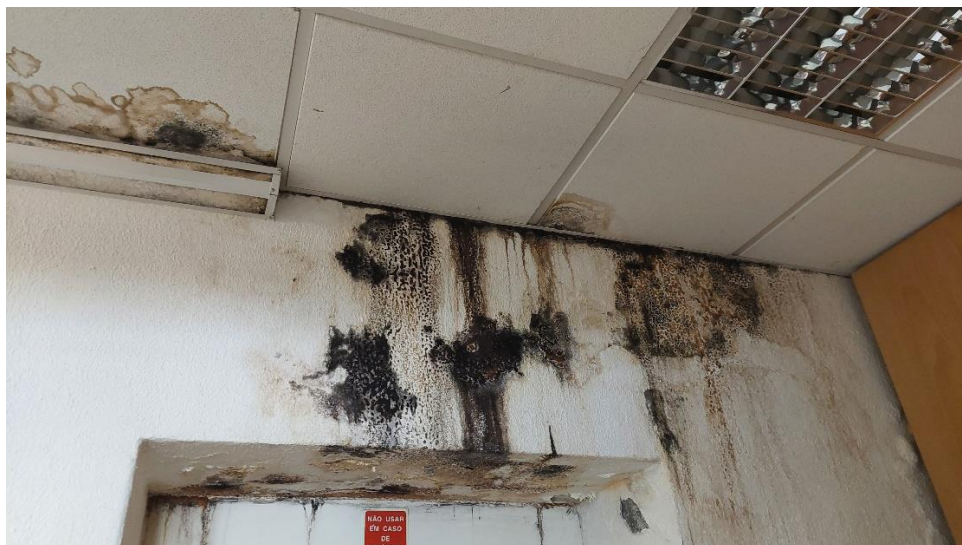
Este sistema que recebe águas de infiltrações encontra-se atualmente obstruído e entupido, pelo que a drenagem não se faz de forma eficaz. A água cai sobre o teto falso e escorre ao longo das paredes e da tubagem vertical, o que gera humidade permanente sobre a porta de acesso ao elevador no piso 1 e no teto do piso 0, na zona de atendimento de 1.ª linha do serviço.

Foto n.º 1 – Infiltração sobre a porta do elevador no piso 1

Concluídos os trabalhos de reparação da tubagem será efetuado o tratamento das superfícies em paredes, com reparação de estuques e pinturas, e em tetos, com substituição do teto falso, no corredor do piso intermédio, com placas com características de isolamento acústico semelhante ao existente, do tipo Armstrong, com dimensões 600x600 mm.

Todo o teto falso do átrio do elevador no piso 1 (piso intermédio das escadas) deverá ser integralmente substituído, efetuando-se o reaproveitamento das placas que se encontram em boas condições para recolocação em locais pontuais dos gabinetes onde estas se encontram danificadas.

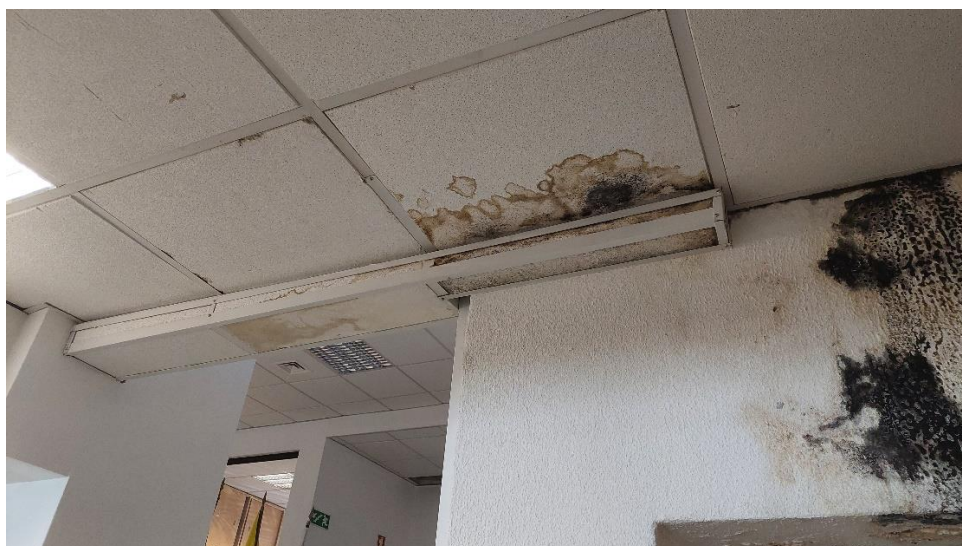
Foto n.º 2 – Infiltração sobre a porta do elevador no piso 1 e sobre o teto falso

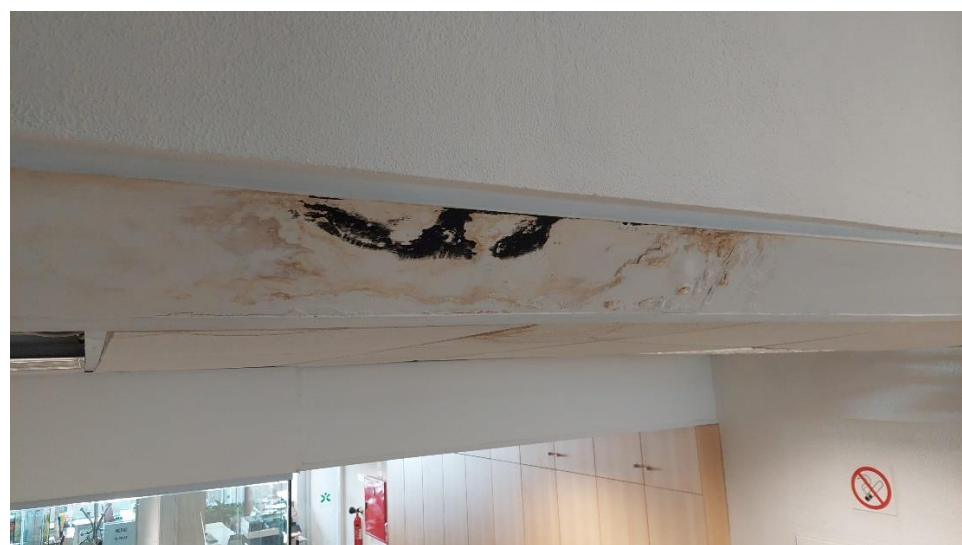
Foto n.º 3 – Infiltração sobre a escada de acesso aos pisos superiores

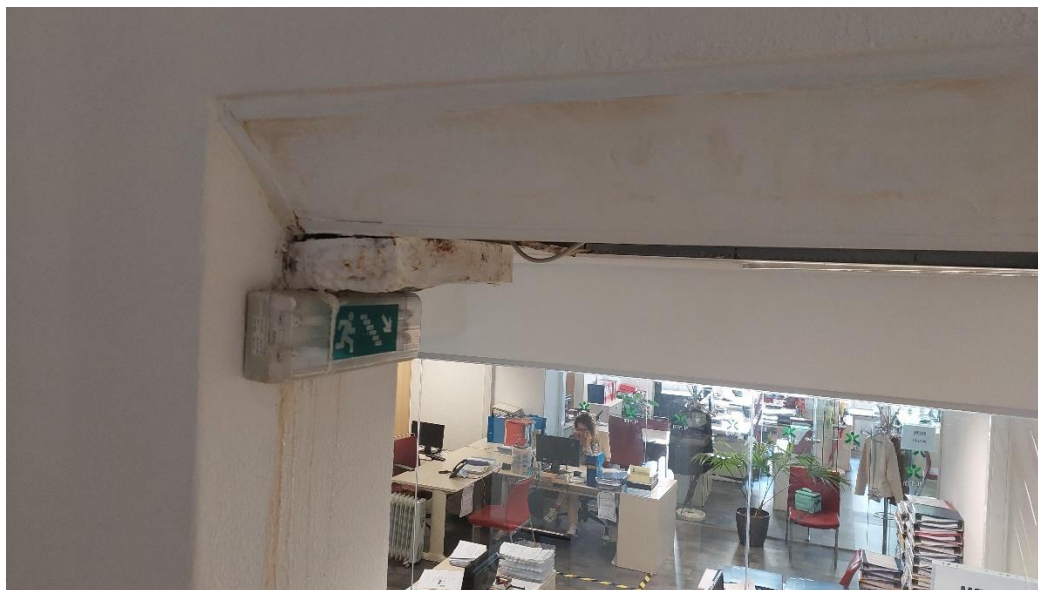
Foto n.º 4 – Infiltração sobre a escada de acesso aos pisos superiores

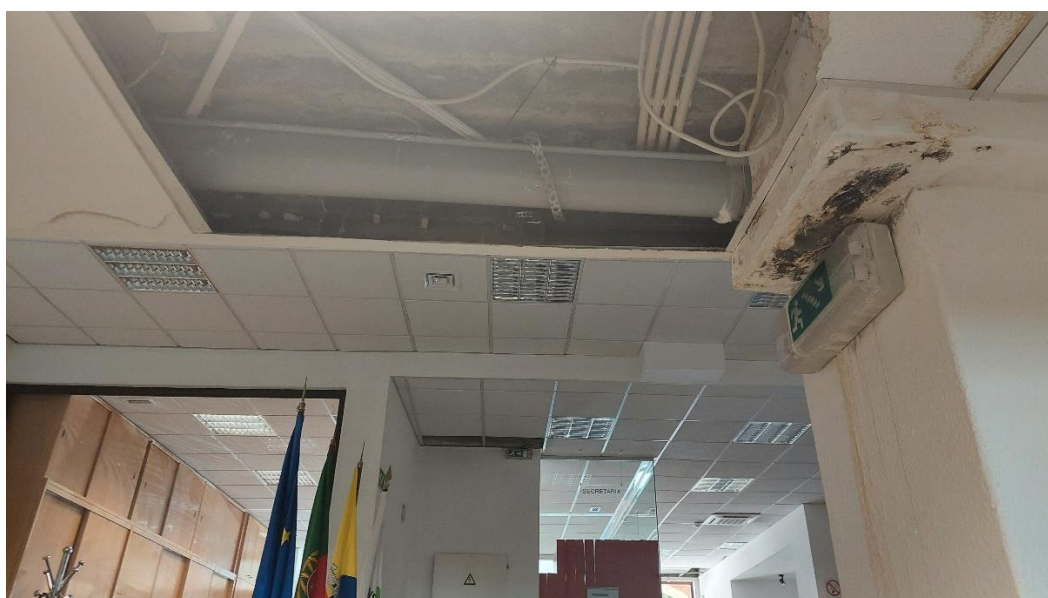
Foto n.º 5 – Infiltração sobre a escada de acesso aos pisos superiores

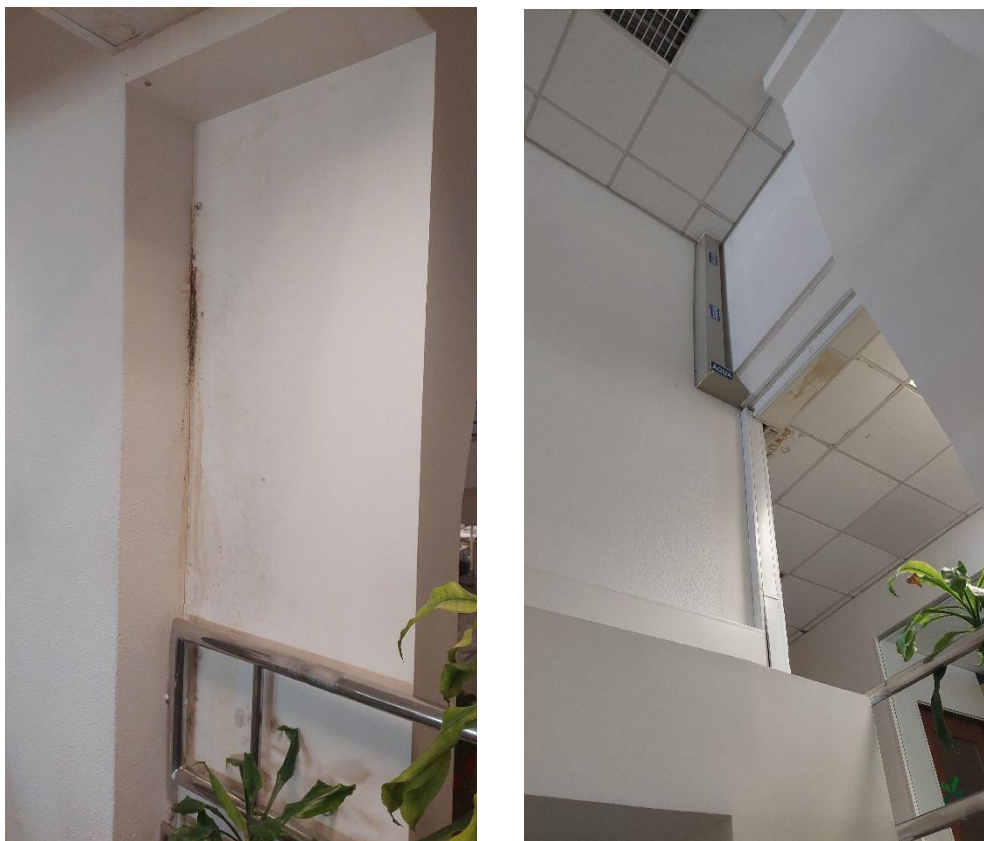
Fotos n.º 5 e 7 – Infiltração nos elementos verticais
