INSTITUTO DO EMPREGO E FORMAÇÃO PROFISSIONAL, IP

## **SERVIÇO DE FORMAÇÃO PROFISSIONAL DE LISBOA**

### **Memória Descritiva e Justificativa**

Processo: “2021.130.01.C1 – SFP Lisboa – Antigo SE Alcântara –  
Reparação de infiltração na fachada principal”

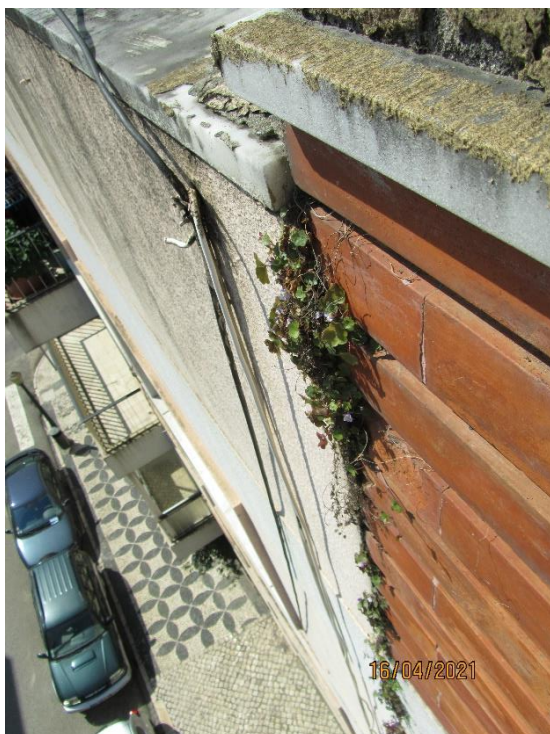
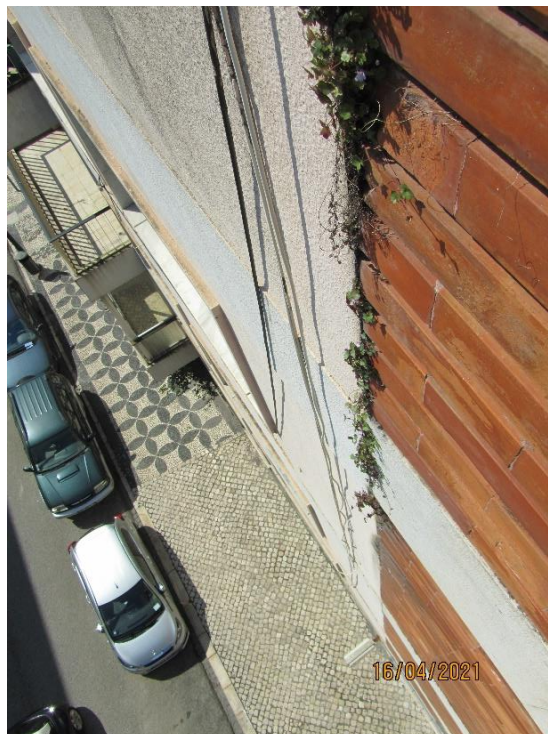
Através das fissuras existentes a água que escorre na fachada, no período chuvoso, foi criando caminhos que permitem a sua infiltração para o interior das paredes. A humidade acumulada foi também contribuindo para a degradação dos materiais, sobretudo os materiais de selagem, permitindo também o crescimento de pequenas plantas, sobretudo na junta vertical dos dois prédios.

As raízes destas plantas crescem e infiltram-se ao longo das fissuras, contribuindo elas próprias para a degradação rápida dos materiais que vão ficando fragilizados e provocam, consecutivamente, o aumento do número e dimensão das fissuras nas paredes.

Fotos n.º 1 e 2 – Fissuras na junta entre os edifícios com crescimento de plantas

Pretende-se proceder à abertura da junta de dilatação entre os edifícios, remover todos os elementos desagregados e proceder à sua reparação e selagem. Pretende-se, também, efetuar a selagem das juntas entre os elementos da forra cerâmica, efetuando o avivamento das juntas e respetiva betumagem. Os produtos a utilizar deverão do tipo SIKa, ou equivalente.

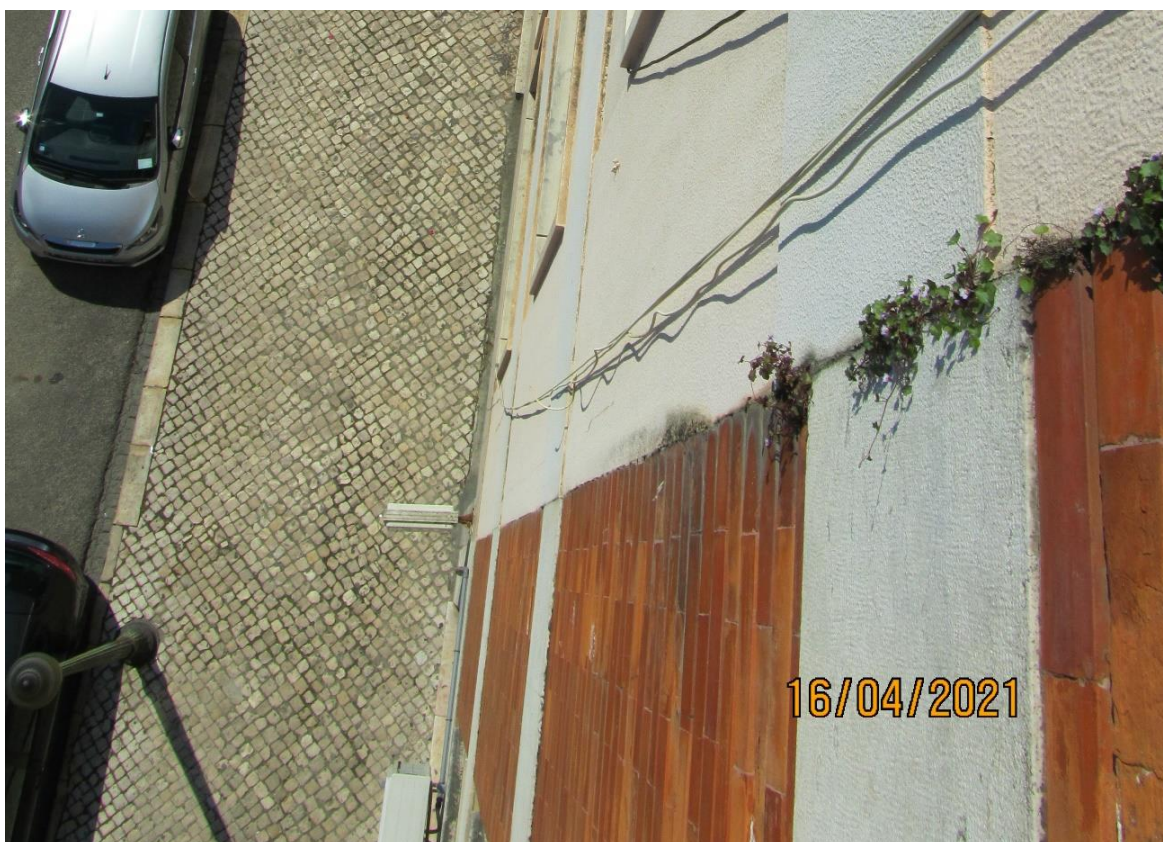
Verifica-se que os elementos cerâmicos se encontram devidamente colados, sem peças soltas e sem perigo de queda, mas será necessário proceder à selagem das juntas e do revestimento cerâmico, com produtos adequados à betumagem de juntas no exterior e com características hidrófugas.

Foto n.º 3 – Fissuras entre elementos da forra cerâmica
