**Município de Tomar****REABILITAÇÃO DA PONTE NA E.M.534**  
BAIRRADA – FREGUESIA de S. PEDRO DE TOMAR**MEMÓRIA DESCRITIVA E JUSTIFICATIVA****1. INTRODUÇÃO**

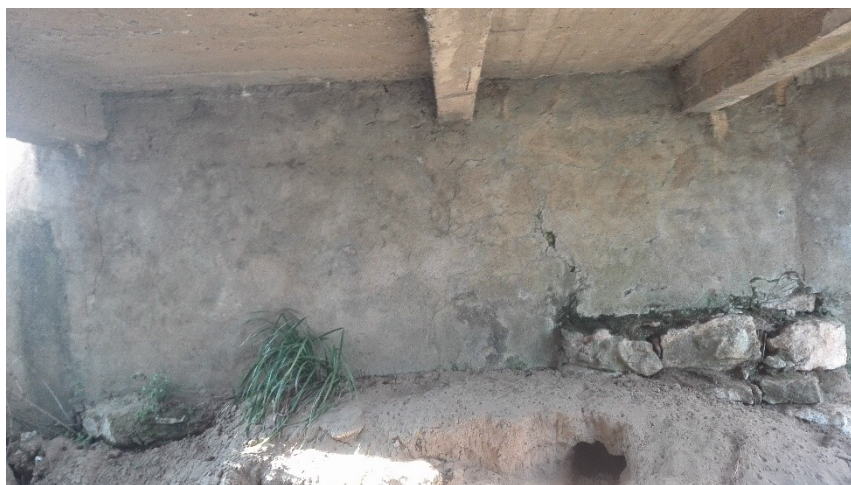
Foto 2 – Vista inferior do tabuleiro junto ao encontro da margem direita

Presentemente a ponte apresenta pequenos troços de armaduras expostas na face inferior do tabuleiro e algum desgaste da superfície do betão. Contudo a deficiência mais relevante diz respeito à base dos pilares e do encontro da margem direita que apresentam uma lavagem de finos e algum enrocamento numa altura de cerca de 60 a 70 cm.

Posteriormente, proceder-se-á à decapagem superficial do betão do tabuleiro e rebocos dos pilares, encontros, acrotérios e muros. As armaduras entretanto expostas, serão também limpas.

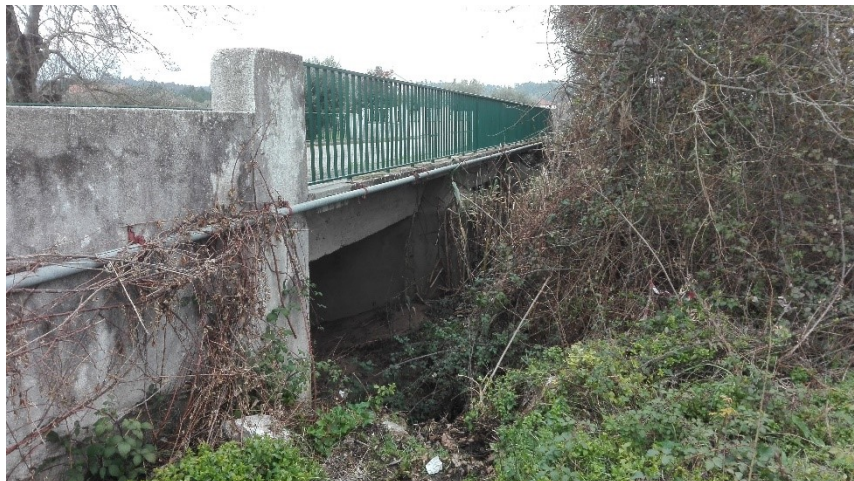
Foto 3 – Vista lateral do muro, acrotério e guarda

Serão ainda intervencionados os taludes de ambas as margens numa extensão de 5 metros a jusante e montante. Para além daqueles trabalhos, será necessário a substituição temporária da conduta de abastecimento de água, (foto 3), cuja manipulação terá de ser coordenada com os SMAS.

Executado o reforço, todas as superfícies anteriormente decapadas, serão rebocadas. Os acrotérios, muretes e guardas serão pintados. A conduta provisoriamente, será reposta, bem como a sinalização rodoviária adequada.

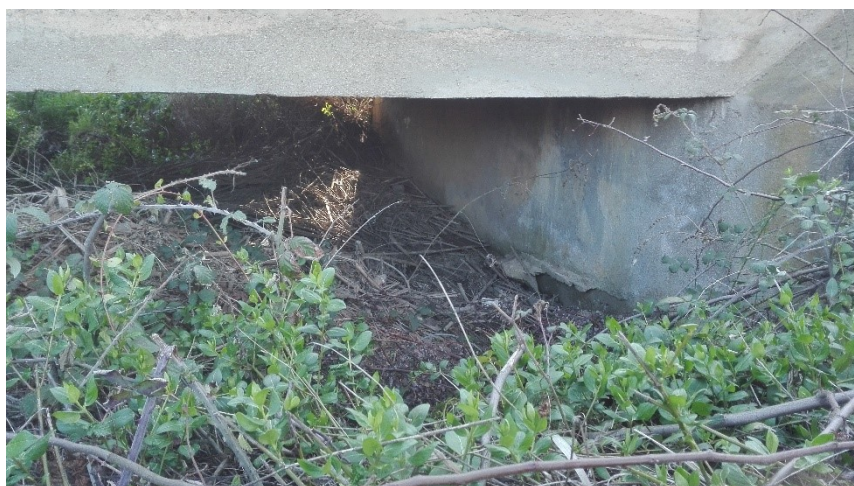
Foto 4 – Vista do topo do pilar esquerdo

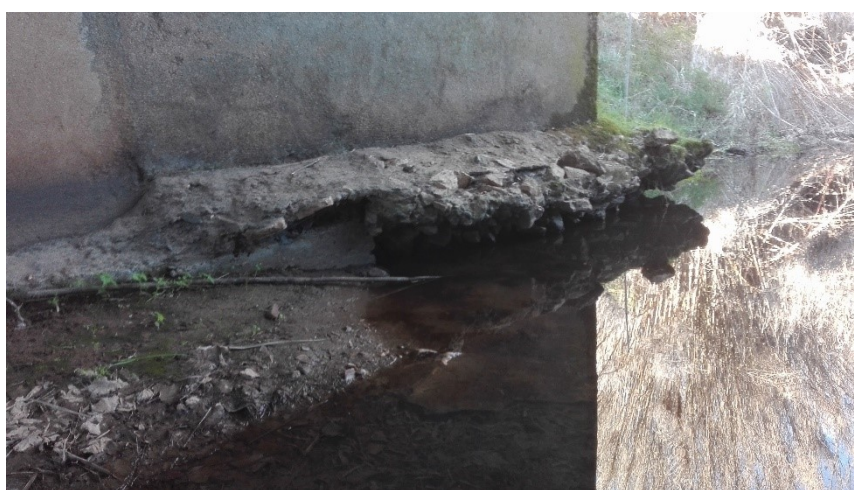
Foto 5 – Vista da base do pilar direito (montante)

Uma vez desimpedida a área de intervenção proceder-se-á ao desmonte das “rebarbas” que pendem dos pilares bem como das pedras junto ao encontro da margem direita.

Realizados os trabalhos de remoção, será escavada a caixa para a colocação do lintel de reforço da base dos pilares e encontro da margem direita. A escavação atingirá uma profundidade de 1.60 metros.

A etapa seguinte refere-se à execução dos lintéis na base dos pilares e encontro da margem direita, que atuarão como cintas de betão armado, confinando os elementos em jogo permitindo a sua consolidação e proteção contra a ação da corrente da ribeira.

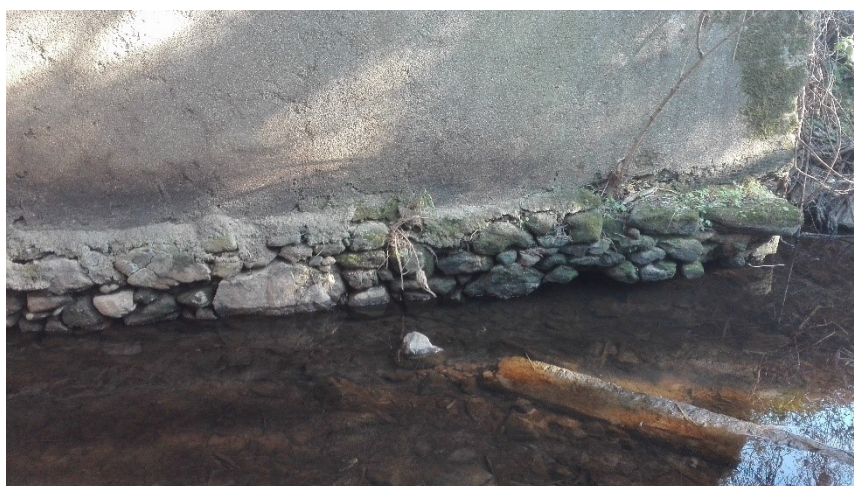
Foto 4 – Vista da base do pilar esquerdo (jusante)
