**SERVIÇOS MUNICIPALIZADOS DE ÁGUA E SANEAMENTO  
DA CÂMARA MUNICIPAL DE TORRES VEDRAS**

**REABILITAÇÃO DE ESTAÇÕES ELEVATÓRIAS  
E ESTAÇÕES SOBREPRESSORAS DE ÁGUA  
1ª FASE**

**PROJECTO DE EXECUÇÃO**

**MEMÓRIA DESCRITIVA E JUSTIFICATIVA**

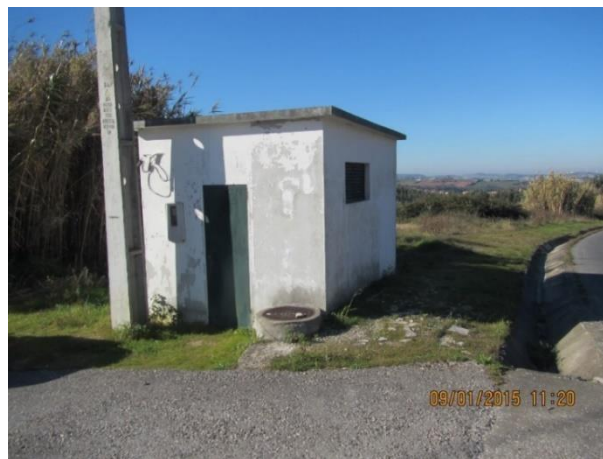
- O revestimento e a impermeabilização da cobertura está deteriorado (ou inexistente), observando-se sinais de humidade no teto;
- As pinturas das paredes estão deterioradas;

EE Cadriceira - Revestimento Paredes

- Beneficiação da proteção da cobertura, mediante a remoção do revestimento existente e colocação de novo revestimento;
- Substituição de tubagens e válvulas;
- Substituição da válvula de flutuador;
- Reparação e pintura das serralharias;
- Pintura de paredes interiores e exteriores;
- Substituição das eletrobombas.

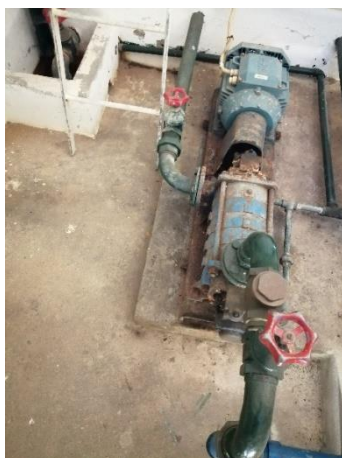
- As eletrobombas apresentam-se bastante desgastadas com evidentes sinais de corrosão em alguns componentes como empanques;

EE Cadriceira - Grupo I

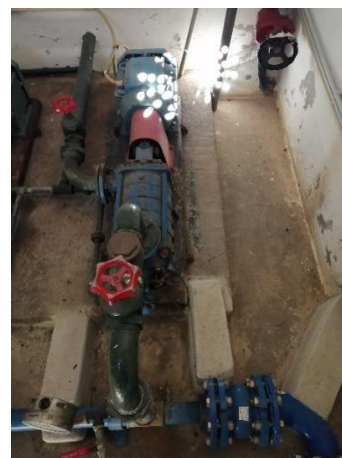
EE Cadriceira - Grupo II

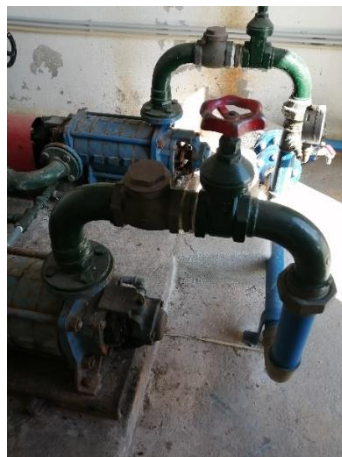
- As tubagens e acessórios encontram-se, de uma forma geral, bastante degradadas e com evidentes sinais de corrosão.

EE Cadriceira - Compressão

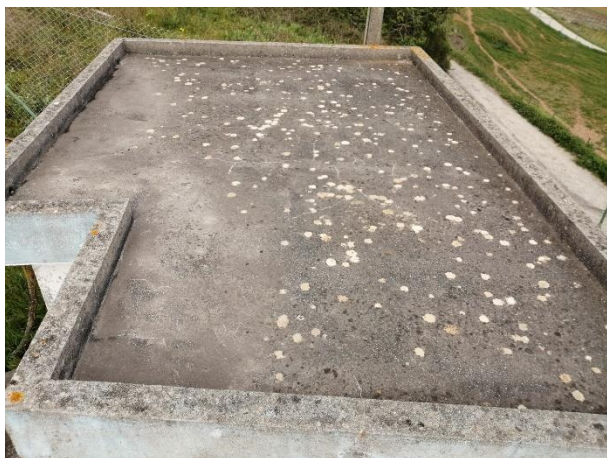
- O revestimento e a impermeabilização da cobertura está deteriorado (ou inexistente), não se observando, contudo, sinais de humidade nos tetos;

EE Pedra – Cobertura da câmara de manobras

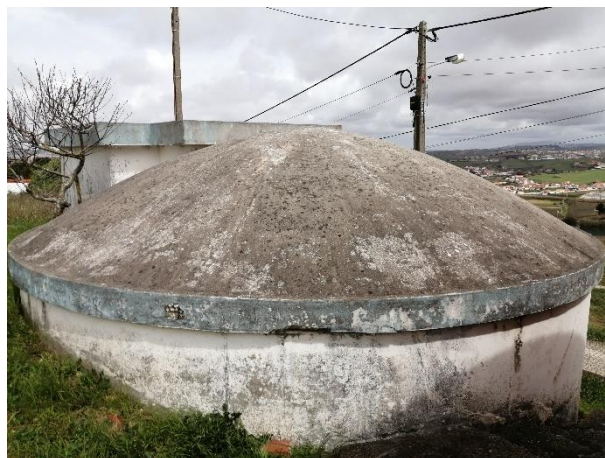
EE Pedra – Cobertura da cuba de aspiração

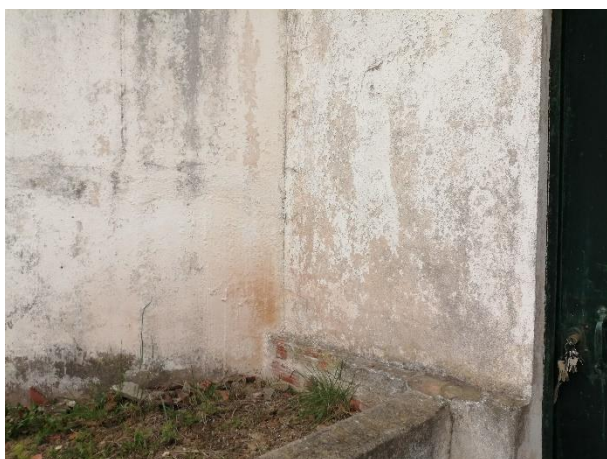
- As pinturas das paredes estão deterioradas;

EE Pedra – Revestimento paredes exteriores

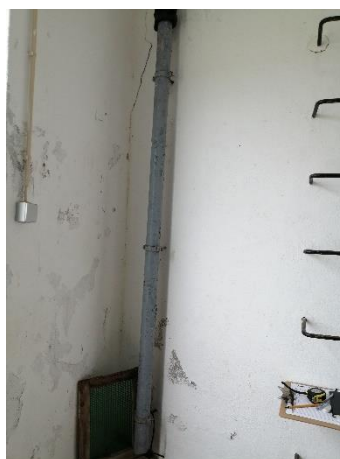
EE Pedra – Revestimento paredes interiores

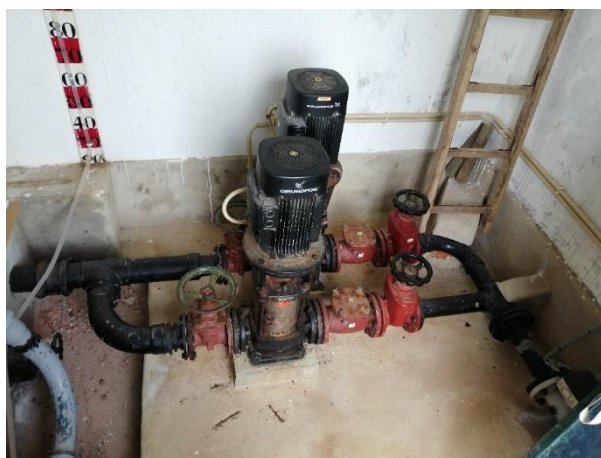
- As eletrobombas apresentam-se bastante desgastadas com evidentes sinais de corrosão em alguns componentes;

EE Pedra - Grupos I e II

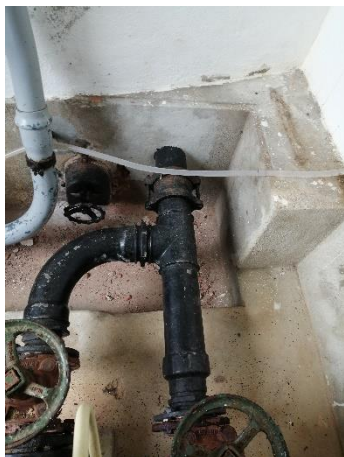
- As tubagens e acessórios encontram-se, de uma forma geral, bastante degradadas e com evidentes sinais de corrosão.

EE Pedra – Tubagem de aspiração

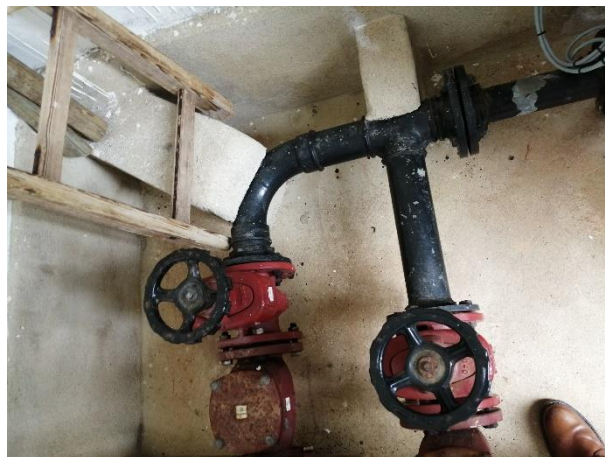
EE Pedra – Tugaem de compressão

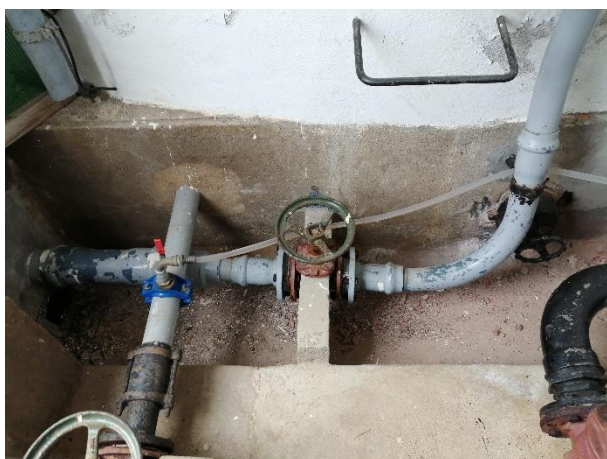
EE Pedra – Outras tubagens de entrada e saída

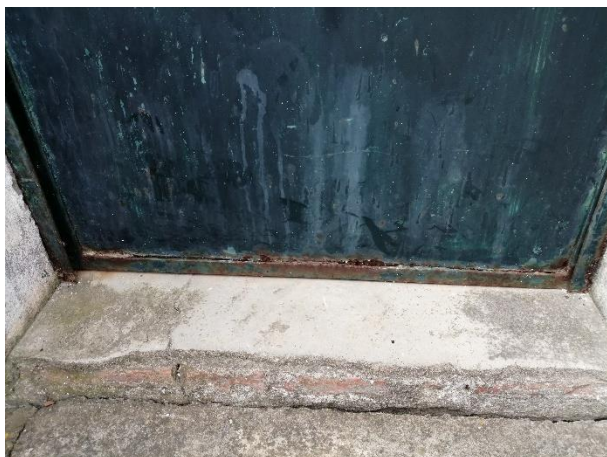
- Serralharias, escadas e vão de iluminação degradados;

EE Pedra – Porta de acesso

- Substituição da porta, vãos de iluminação e escada de acesso à cuba na estação elevatória
- Reparação das anomalias do betão no que diz respeito à fissuração, à delaminação e à corrosão das armaduras;

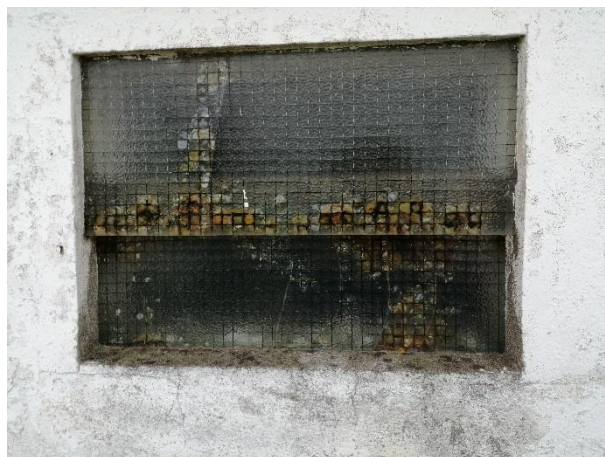
EE Pedra – Vão de iluminação

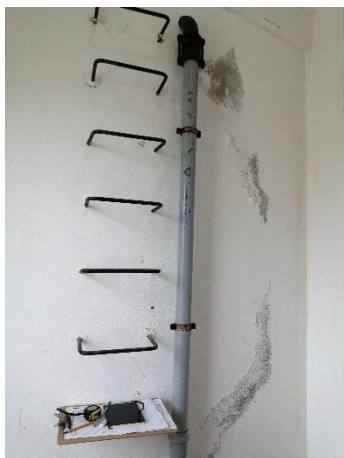
EE Pedra – Escada de acesso à cuba de aspiração

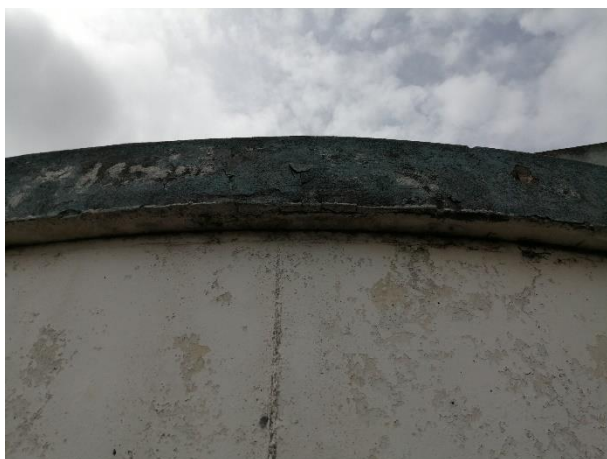
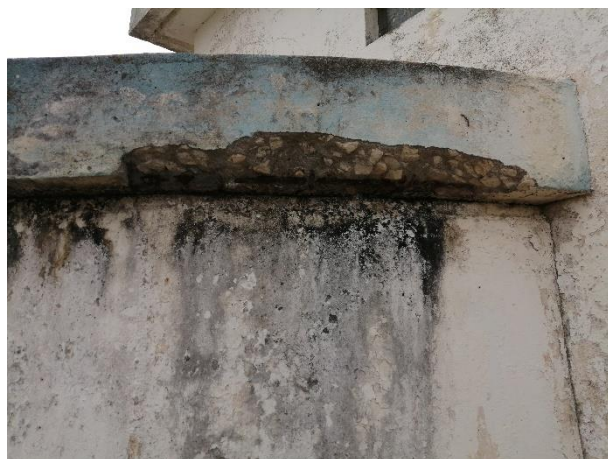
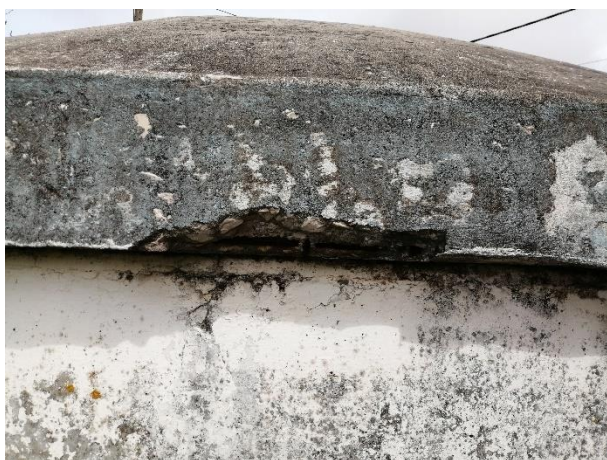
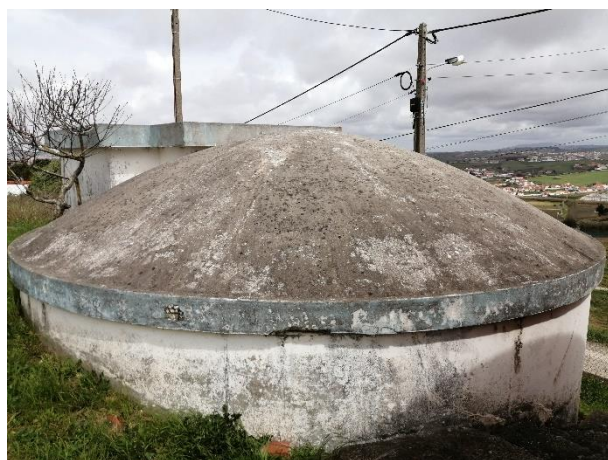
- Na viga de bordadura da EE Pedra são visíveis fenómenos de delaminação do betão decorrentes dos efeitos da corrosão das armaduras. Na viga de bordadura do R Pedra é visível a fissuração horizontal em todo o perímetro e vertical;

EE Pedra – Delaminação do betão na viga de bordadura

- Delimitação das zonas degradadas com recurso a disco diamantado, de forma a constituir figuras rectangulares ou quadradas. O corte deverá ser linear e penetrar pelo menos 10 mm no betão, de modo a melhorar a aderência do material de reparação. O corte deverá ser executado com especial cuidado, de forma a não seccionar as armaduras;

- Remoção do betão das zonas delimitadas recorrendo a martelos demolidores leves e com guilhos pontiagudos. Para assegurar a eficácia da reparação, será necessário remover não só o betão que já se apresente degradado, mas também todo aquele que envolver varões corroídos (pelo menos 10 a 20 mm por detrás dos varões), para que o material de reparação venha, efectivamente, a promover a adequada protecção alcalina dos varões;

- Os varões que se encontrem significativamente corroídos, apresentando uma redução de secção superior a 20%, deverão ser complementados, respeitando-se os comprimentos de empalme estabelecidos pela regulamentação;

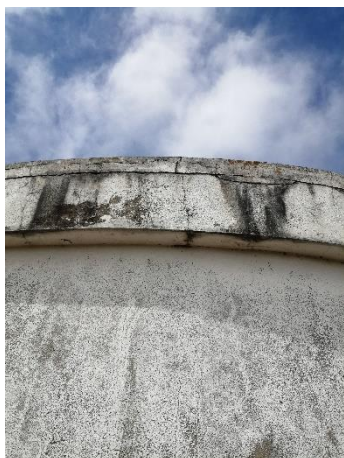
R Pedra – Fissuração na viga de bordadura

A reparação da fissuração difusa verificada nas paredes e na viga de bordadura do reservatório será realizada da seguinte forma :

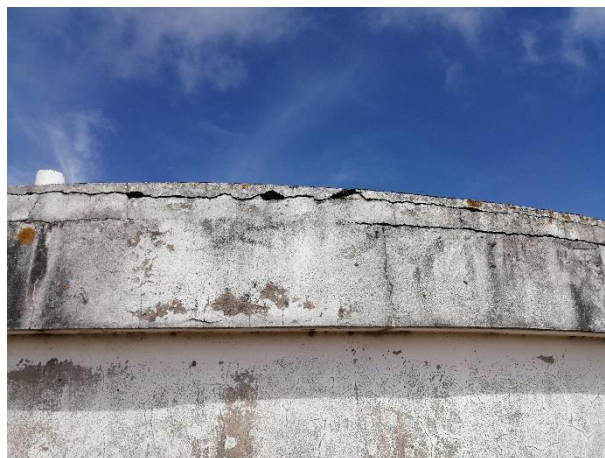
R Pedra – Fissuras horizontais e verticais na viga de bordadura

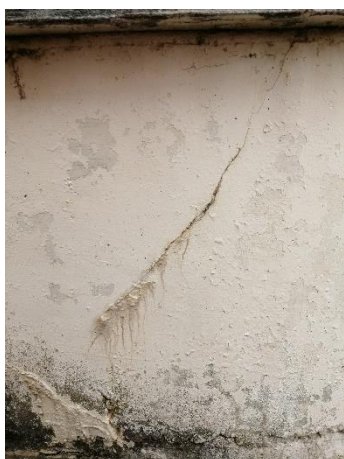
- Presença de fissuras com orientação bem definida, predominantemente verticais nas paredes da EE da Pedra e delaminação do betão no R da Pedra;

EE Pedra – Fissuração na cuba de aspiração

A reparação das fissuras observadas na parede da cuba de aspiração da estação elevatória será realizada através da injeção de resina de epóxido flexível aprovada para contacto com água potável.

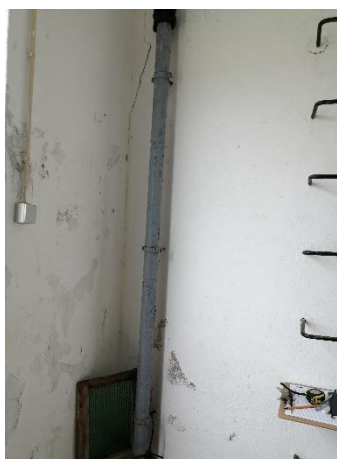
EE Pedra – Fissuração na câmara de manobra

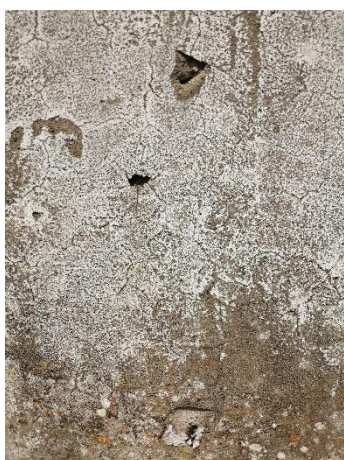
R Pedra – Delaminação do betão

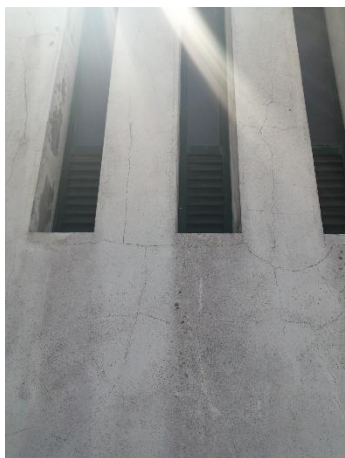
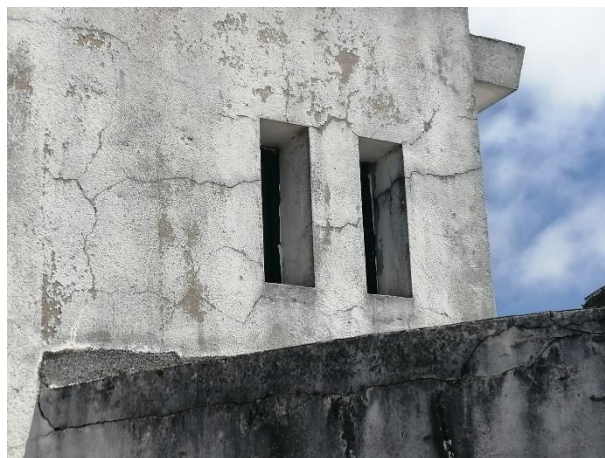
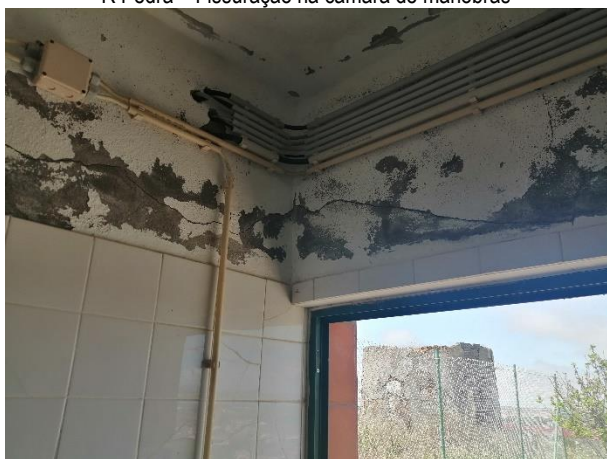
- Presença de fissuração difusa nas paredes interiores e exteriores do reservatório da Pedra;

R Pedra – Fissuração na câmara de manobras

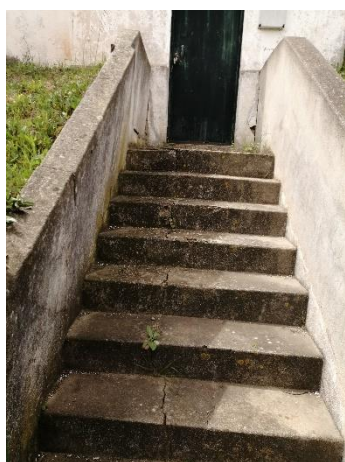
- Escadarias exteriores degradadas e muretes degradados e instáveis;

Escada exterior da EE Pedra

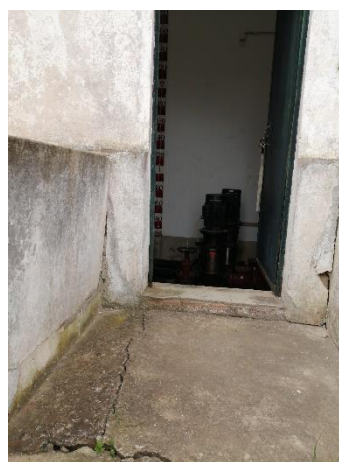
Escada exterior e murete da EE Pedra

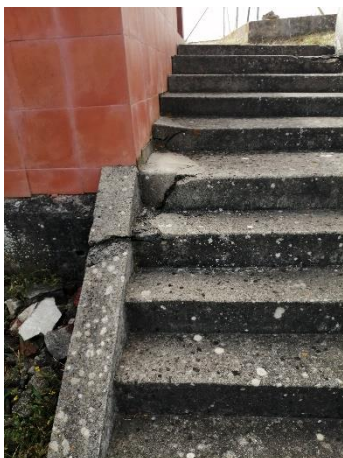
Escada exterior e murete do R Pedra

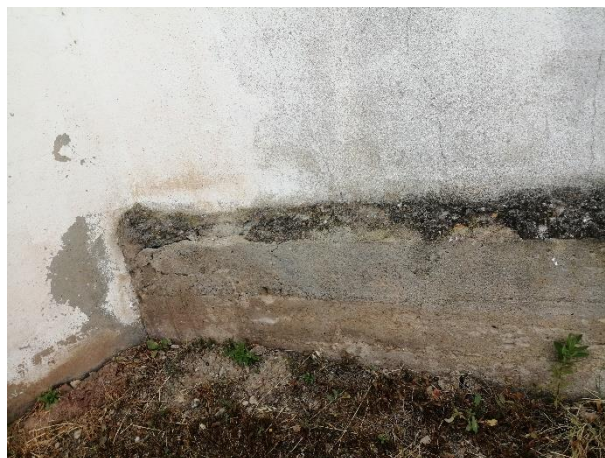
Murete do R Pedra

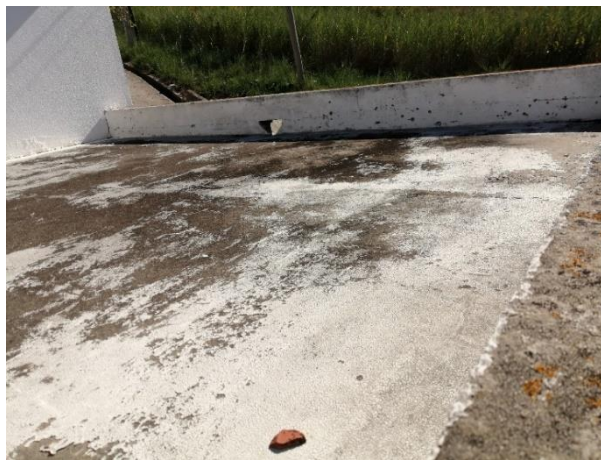
- O revestimento e a impermeabilização da cobertura está deteriorado (ou inexistente), não se observando, contudo, sinais de humidade no teto. A recolha e drenagem das águas pluvias é feita para o arruamento através de uma única abertura na platibanda;

ES Alto da Mina - Cobertura

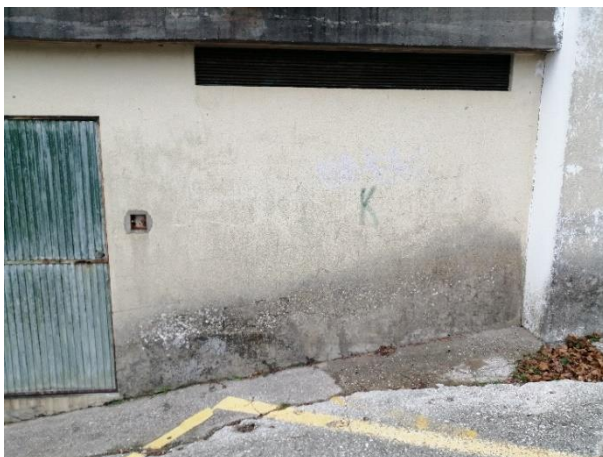
- As pinturas das paredes interiores e exteriores estão deterioradas;

ES Alto da Mina - Revestimento Paredes Exteriores

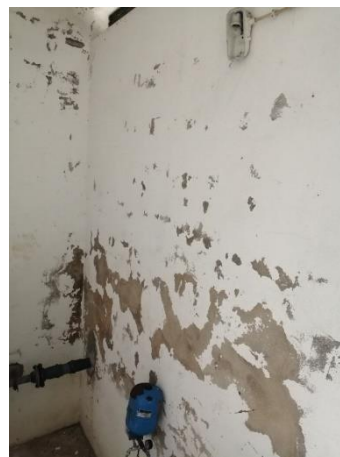
ES Alto da Mina - Revestimento Paredes Interiores

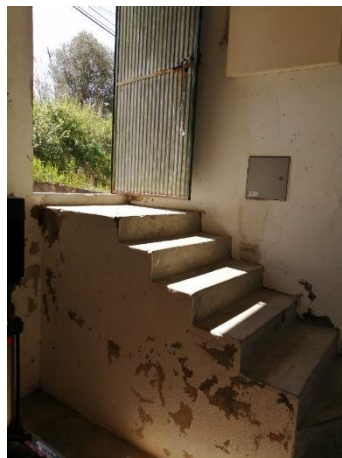
- Ausência de corrimão/guarda nas escadas interiores;

- Reparação das anomalias do betão no que diz respeito à fissuração, à delaminação e à corrosão das armaduras;
- Colocação de corrimão na escada interior

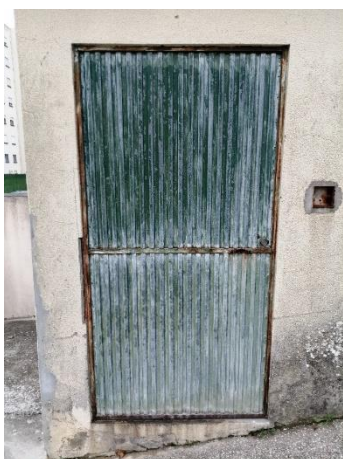
- Serralharias degradadas;

ES Alto da Mina - Porta

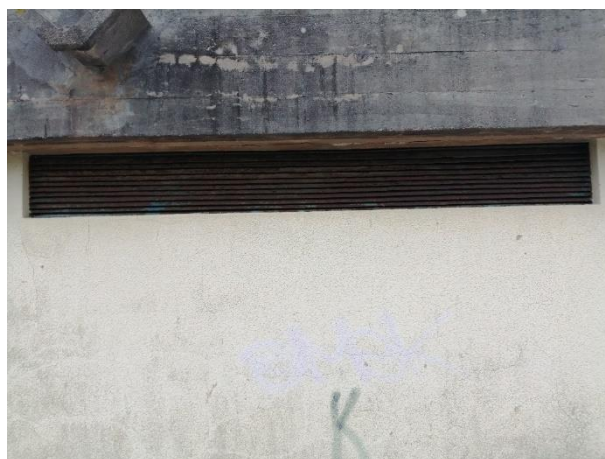
ES Alto da Mina – Grelha de Ventilação

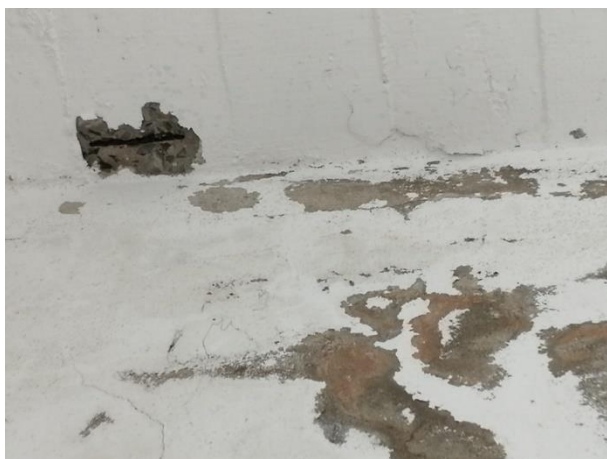
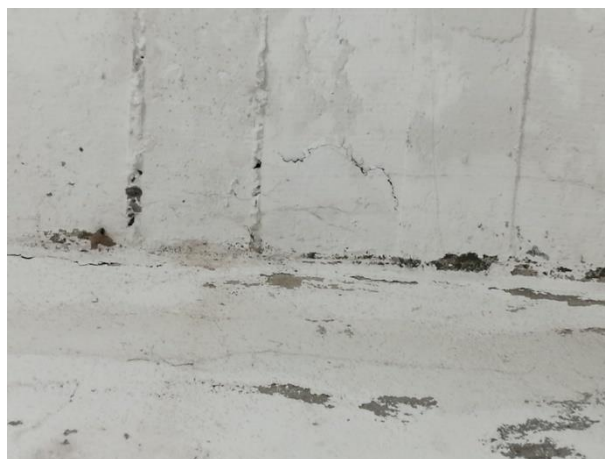
- Na laje de cobertura e platibanda são visíveis fenómenos de delaminação do betão decorrentes dos efeitos da corrosão das armaduras;

ES Alto da Mina – Delaminação do Betão: Laje de Cobertura

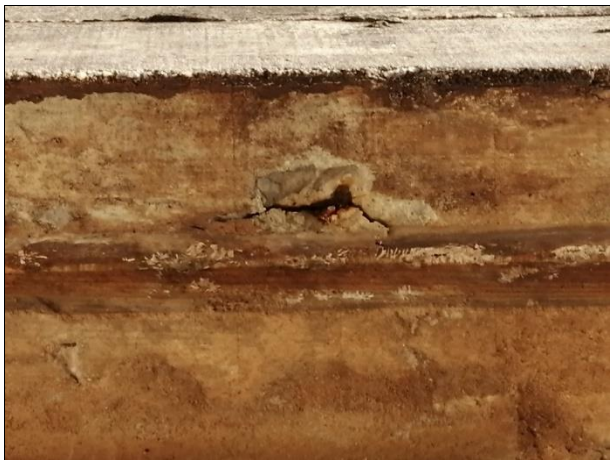
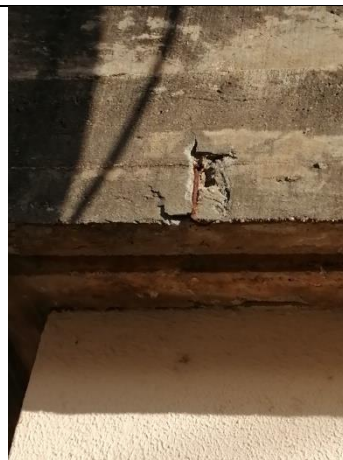
ES Alto da Mina – Delaminação do Betão: Platibanda

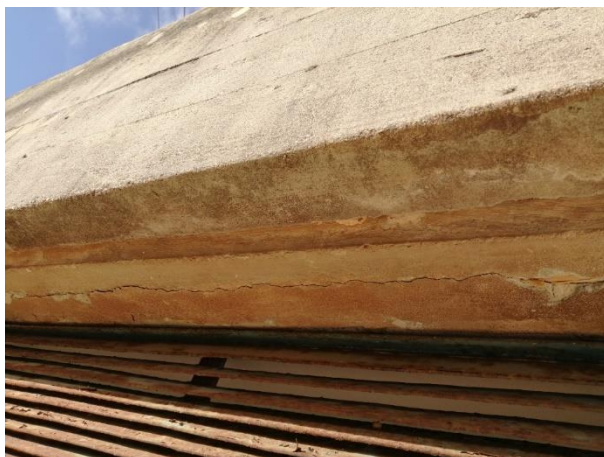
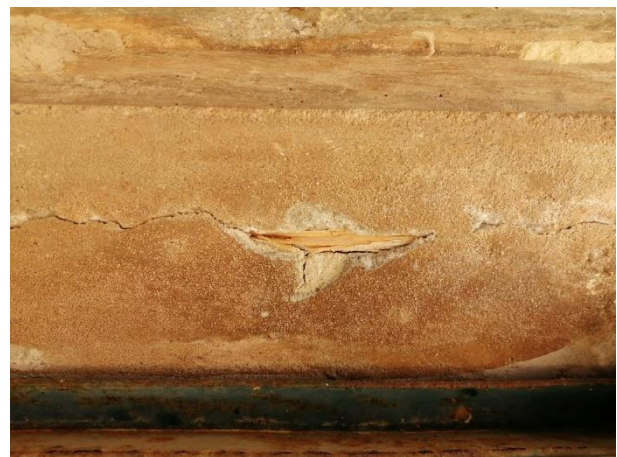
- Fissuração localizada na laje de cobertura, junto à platibanda, consequência da existência do madeiramento de cofragem;

ES Alto da Mina – Fissuração
