**LABORATÓRIO REGIONAL de ENGENHARIA CIVIL**

**24/DEM/2020**

**AVALIAÇÃO DA INTEGRIDADE ESTRUTURAL DO CAIS VELHO DO  
PORTO SANTO  
SECRETARIA REGIONAL DE EQUIPAMENTOS E INFRAESTRUTURAS**

**Outubro 2020**

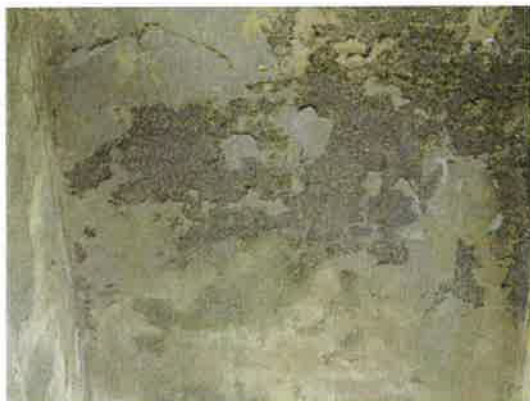
A face inferior do tabuleiro encontra-se, de modo geral, em estado satisfatório de conservação, se bem que estejam presentes alguns sinais de corrosão de armaduras, bem como delaminações de camadas de recobrimento, fissuras e, a escala reduzida, exposição de armaduras sem perda significativa de seção, conforme ilustrado nas Figuras 7 a 10.

Figura 7 – Tabuleiro – Face inferior – Delaminação de camada de recobrimento

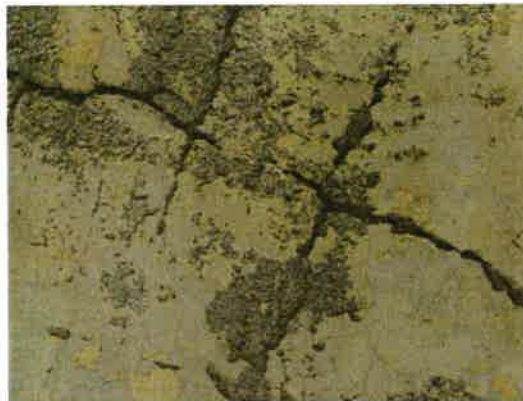
Figura 8 – Tabuleiro – Face inferior – Delaminação de camada de recobrimento e exposição de armaduras sem perda de secção

As patologias não são significativas e a área de laje afetada (face inferior) não ultrapassa 10% do total.

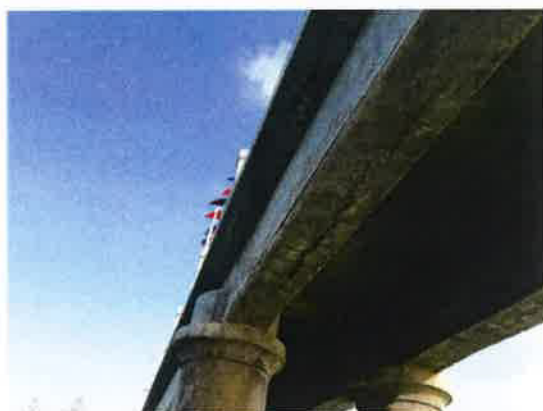
O viga de suporte da laje tabuleiro, em particular o longitudinal, apresenta patologias relevantes ao nível da delaminação de camadas de recobrimento, micro e macrofissuração e fendilhação provocada pelas reações expansivas dos processos de corrosão, sendo significativo o grau de exposição de armaduras de tração, com perda pontual de secção de armaduras, em prejuízo da sua capacidade de carga.

Figura 9 – Fendilhação longitudinal superior a 5mm – 2.º terço do comprimento

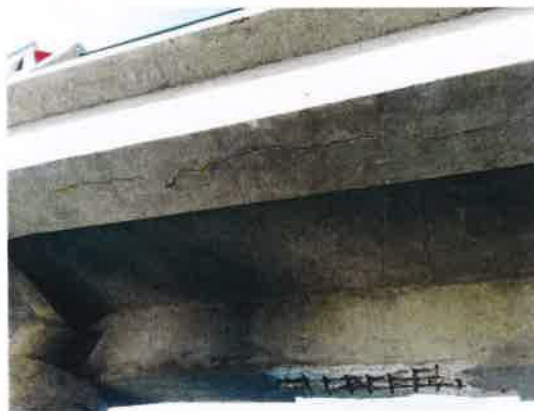
Figura 10 – Fissuração superior a 5 mm, delaminação e com exposição de armaduras – Vãos centrais

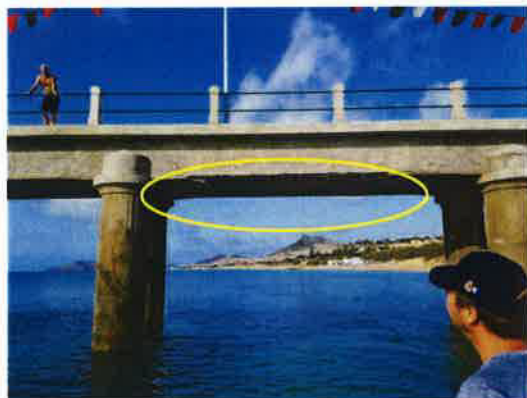
Figura 11 – Fissuração, fendilhação longitudinal e delaminação com exposição de armaduras – Vãos centrais

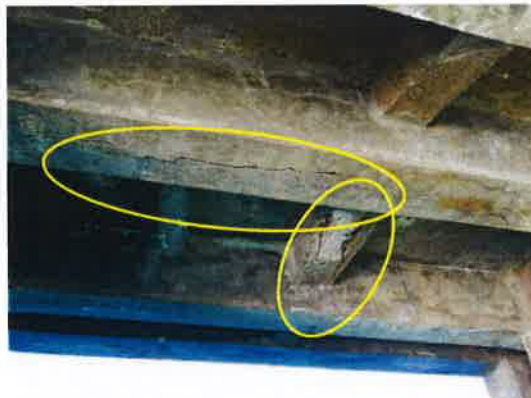
Figura 12 – Fissuração superior a 5 mm, fendilhação longitudinal e delaminação com exposição de armaduras – Viga – Trecho terminal

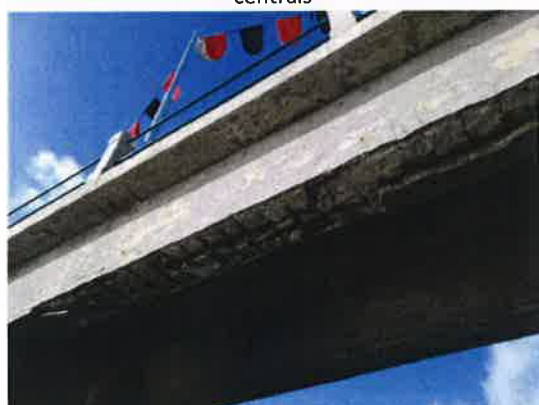
Figura 13 – Delaminação, com exposição de armaduras – Vãos centrais

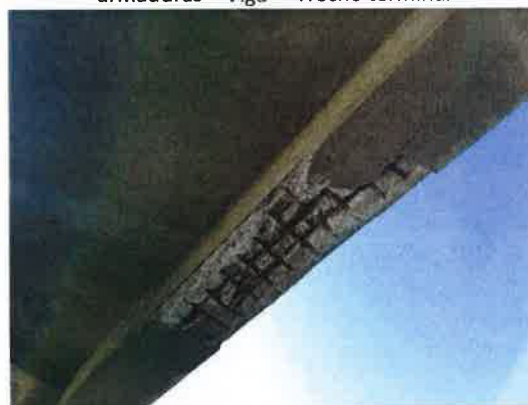
Figura 14 – Fendilhação longitudinal superior a 5 mm, delaminação e exposição de armaduras – Vãos centrais

Interessa anotar o elevado grau de delaminação da face inferior das vigas longitudinais e, conseqüentemente, o risco de queda de material sobre os utilizadores da praia do Porto Santo. Pelo exposto interessa, a título prioritário, destacar as superfícies delaminadas e proteger as armaduras por essa via expostas, por forma a assegurar a segurança dos banhistas independentemente das medidas de reabilitação que possam, futuramente, ser adotadas.

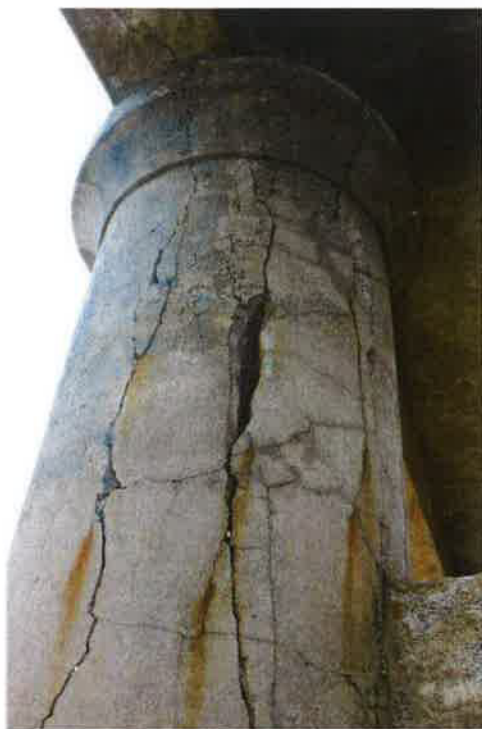
Na zona atmosférica, o grau de deterioração dos pilares é muito significativo. As colorações por oxidação de armaduras, as fissuras e fendas, as delaminações e a exposição de armaduras e as perdas de seção em aço, estão presentes em todos os pórticos, com especial agravamento nos de praia e nos centrais. Foram registadas situações de perda total de seções de armadura longitudinal, pressupondo-se, no atual estado, haver lugar à redução de capacidade resistente.

Figura 15 – Oxidação de armaduras, fissuração e fendilhação vertical superior a 5 mm, delaminação e exposição de armaduras com perda total de secção

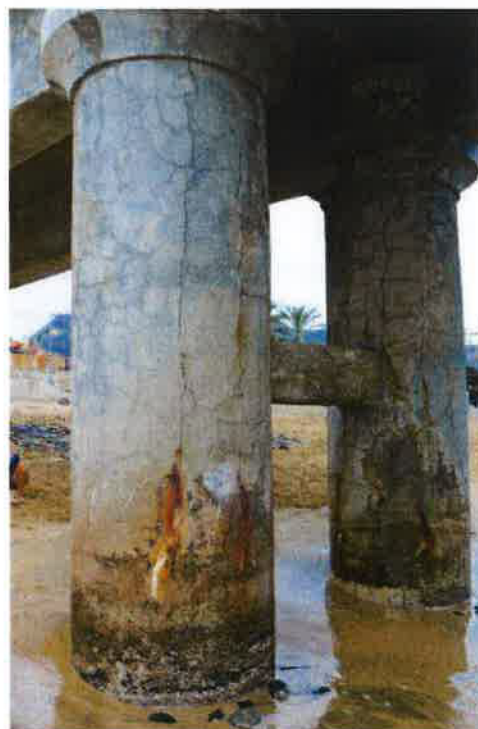
Figura 16 – Oxidação de armaduras, fissuração e fendilhação vertical superior a 5 mm

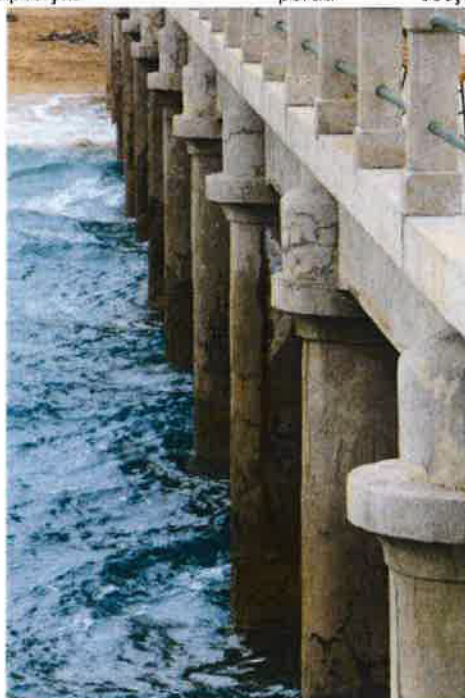
Figura 17 – Oxidação de armaduras, fissuração e fendilhação vertical superior a 5 mm

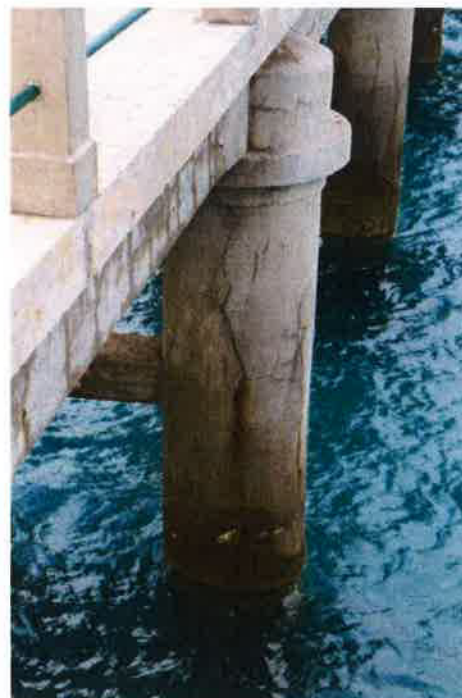
Figura 18 – Oxidação de armaduras, fissuração e fendilhação vertical superior a 5 mm

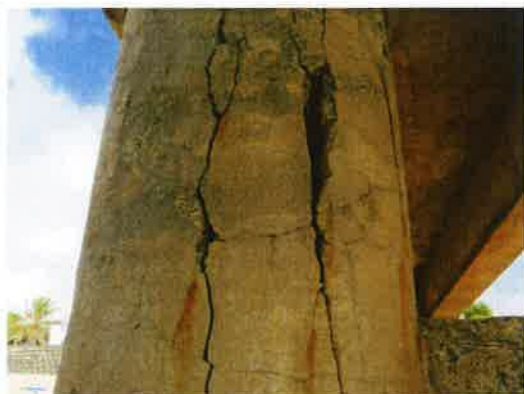
Figura 19 – Oxidação de armaduras, fissuração e fendilhação vertical superior a 5 mm, delaminação e exposição de armaduras com perda total de secção

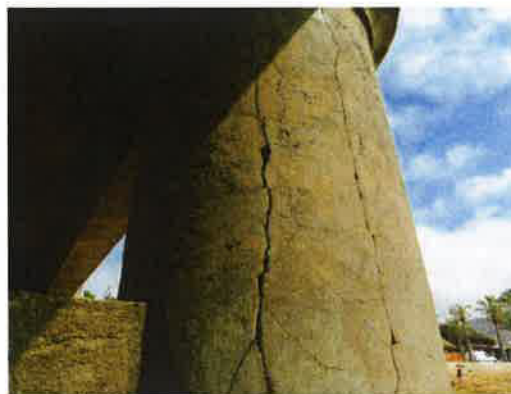
Figura 20 – Fissuração e fendilhação vertical superior a 5 mm

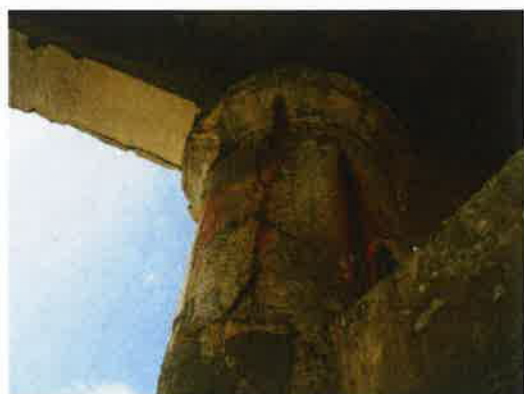
Figura 21 – Oxidação de armaduras, fissuração e fendilhação vertical superior a 5 mm

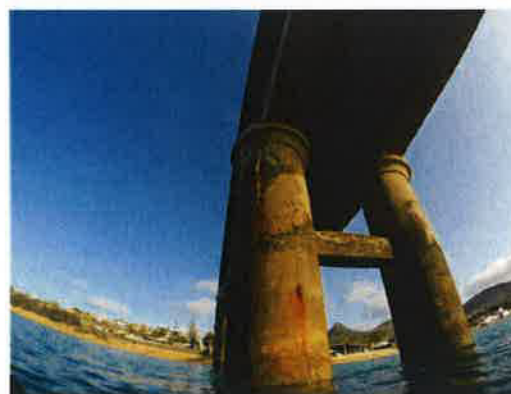
Figura 22 – Oxidação de armaduras, fissuração e fendilhação vertical superior a 5 mm, delaminação e exposição de armaduras com perda total de secção

Na perspetiva do LREC, o elevado grau de deterioração das armaduras e as reações expansivas da oxidação irão determinar, a médio prazo, a delaminação integral das superfícies dos pilares na zona atmosférica e, consequentemente, o destacamento das camadas de recobrimento.

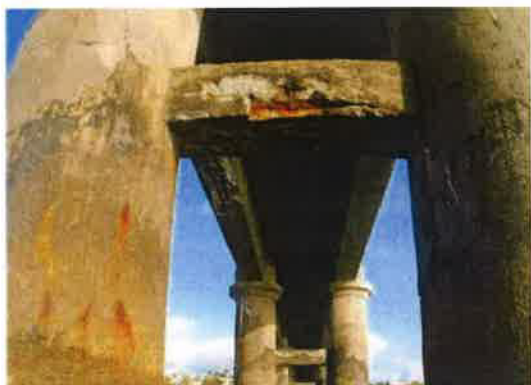
Interessa referir que idênticas patologias afetam algumas das vigas de travamento dos pórticos vistoriados, conforme ilustrado nas figuras que se seguem.

Figura 24 – Oxidação de armaduras, fissuração e fendilhação superior a 5 mm, delaminação e exposição de armaduras

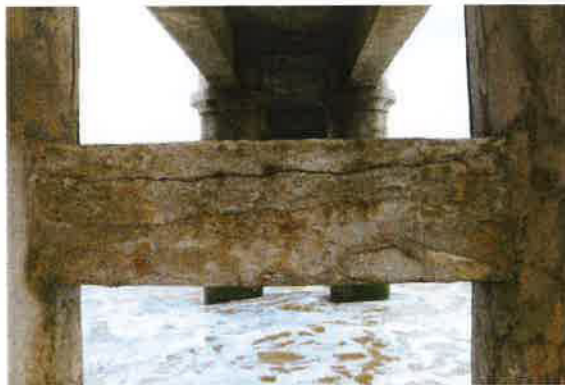
Figura 25 – Oxidação de armaduras, fissuração e fendilhação superior a 5 mm, delaminação sem exposição de armaduras

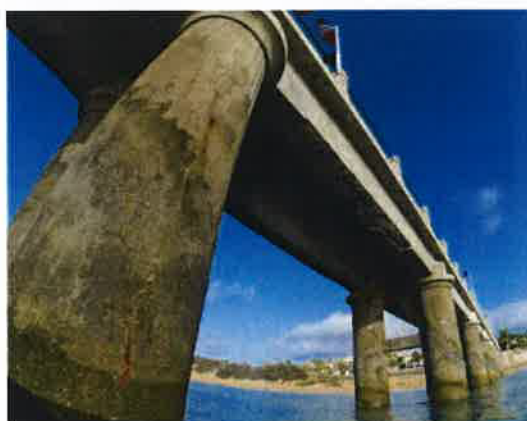
A gravidade das patologias, designadamente as fissurações e fendilhações decresce de ZA para ZR, não tendo sido verificadas armaduras expostas não obstante a evidência de oxidação de armaduras, ou destacamentos por impacto das ondas.

Figura 26 – Oxidação de armaduras e fendilhação superior de 2 a 5 mm mm

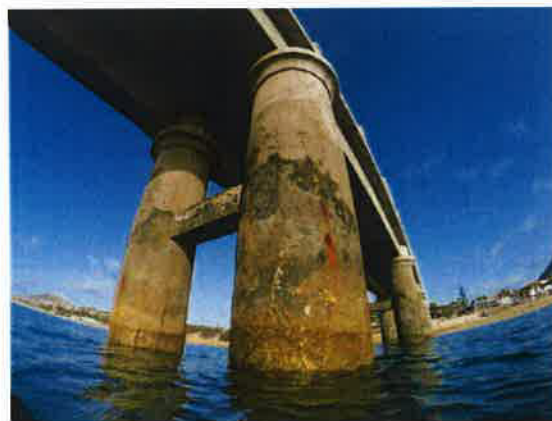
Figura 27 – Oxidação de armaduras e fendilhação superior de 2 a 5 mm mm

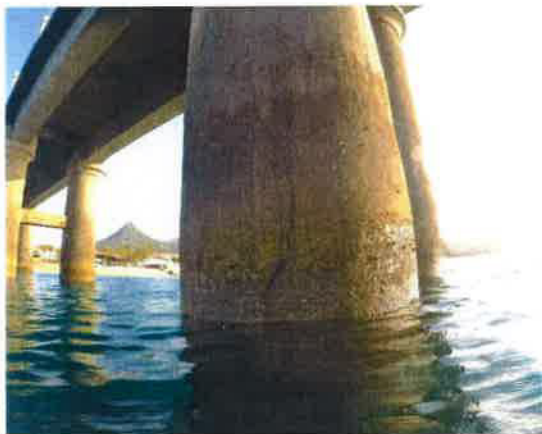
Figura 28 – Fendilhação de 2 a 5 mm de ZA a ZM

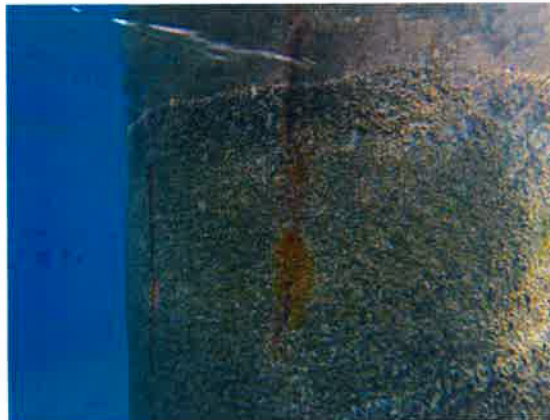
Figura 29 – Decréscimo da abertura da fenda ilustrada na Figura 28, que não se prolonga para ZS

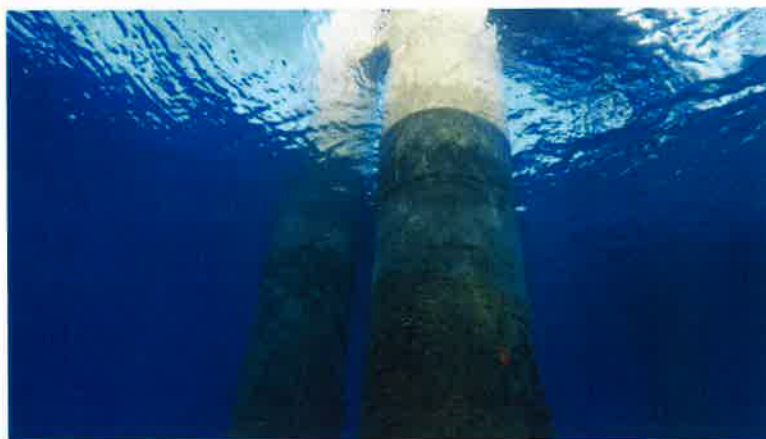
Figura 30 – Estado geral da maioria dos pilares na transição de ZM para ZS

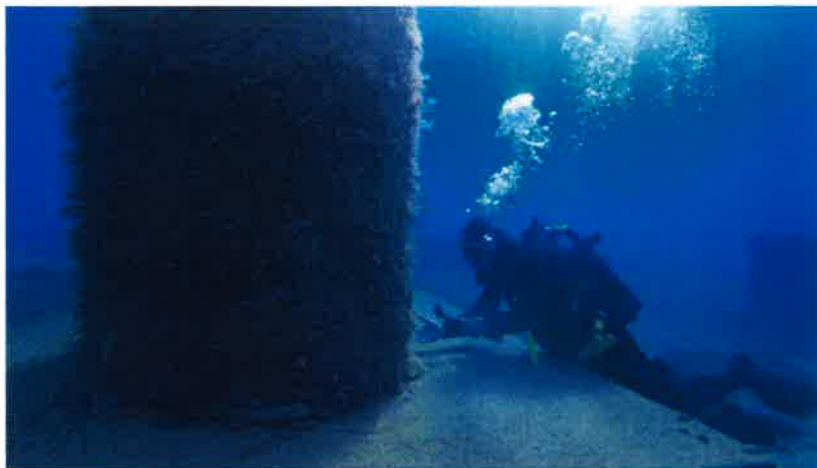
Figura 31 – Revestimento orgânico dos pilares em ZM – Constrangimento à observação visual

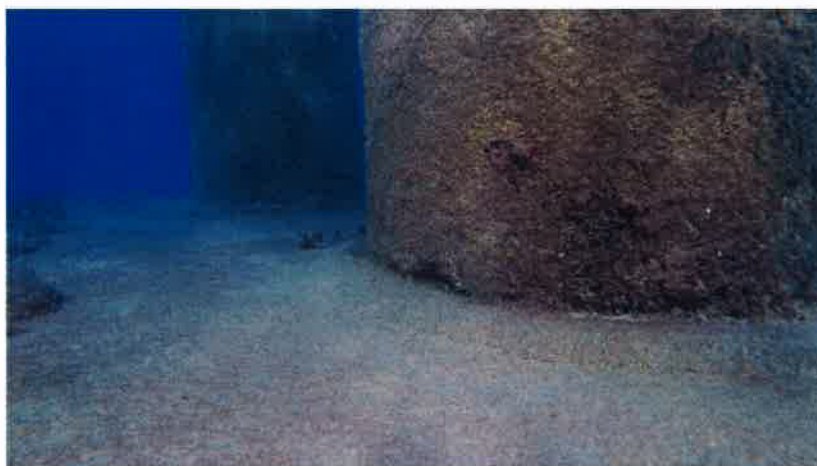
Foram registadas algumas deficiências construtivas ao nível das juntas de cofragem em ZM, sem perda de prumo, bem como em ligações sapata-pilar e segregações de betão, situações que resultaram da dificuldade da execução de obras submersas.

Figura 32– Patologias de construção – Deficiências na ligação sapata-pilar e segregação do betão

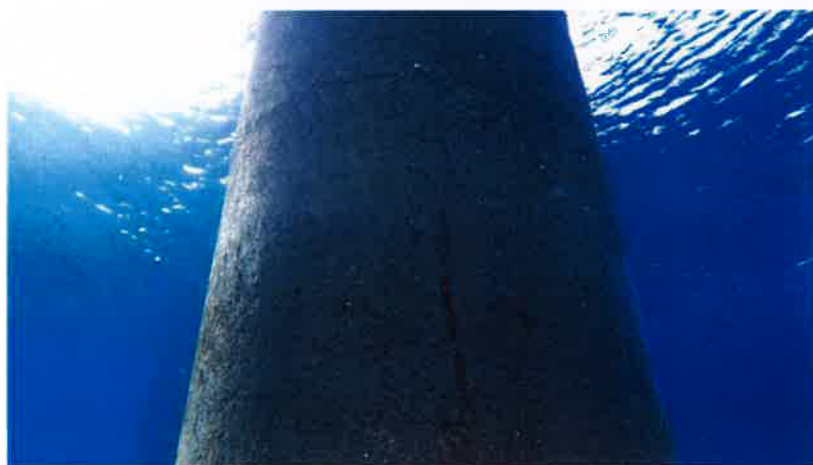
Figura 33 – Patologias de construção – Cofragem

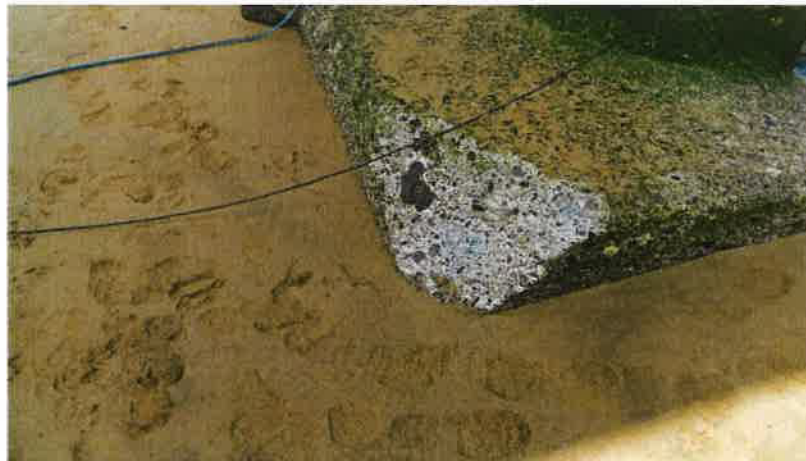
As sapatas de fundação, que se presumem terem sido construídas em betão simples (Figura 34), não apresentam patologias de durabilidade ou estruturais.

Figura 34 – Sapata de fundação. A inexistência de armadura de pele em zona de impacto pressupõe constituição em betão simples

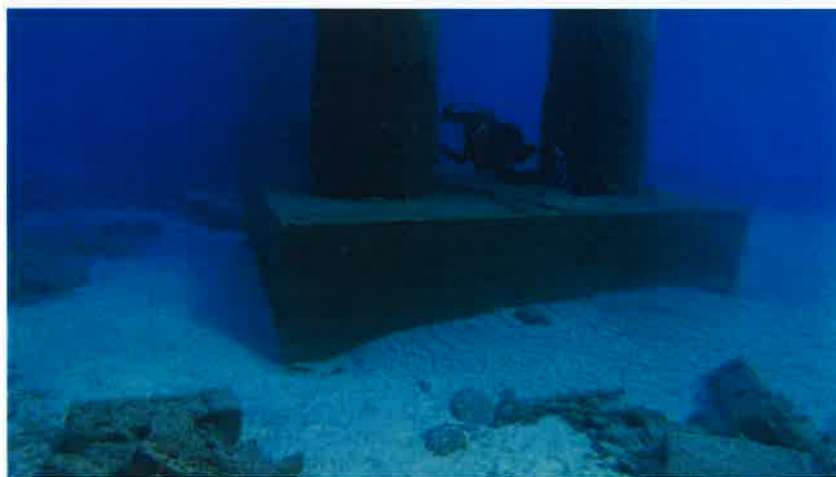
Figura 35 – Sapata de fundação (fabricada em estaleiro), supostamente assente em substrato de areia regularizado com rochão

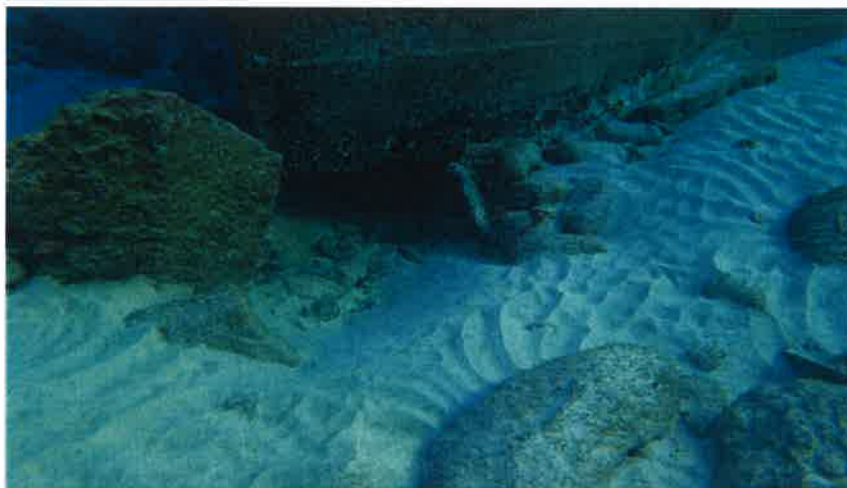
Foi registado o descalçamento de fundações em dois dos pórticos centrais, verificou-se que os mesmos não assentam sobre substrato rochoso, mas sim sobre camada de regularização em rochão (Figuras 36 e 37), nada indicando que os restantes não possam estar nas mesmas condições.

Figura 36 – Descalçamento de sapata

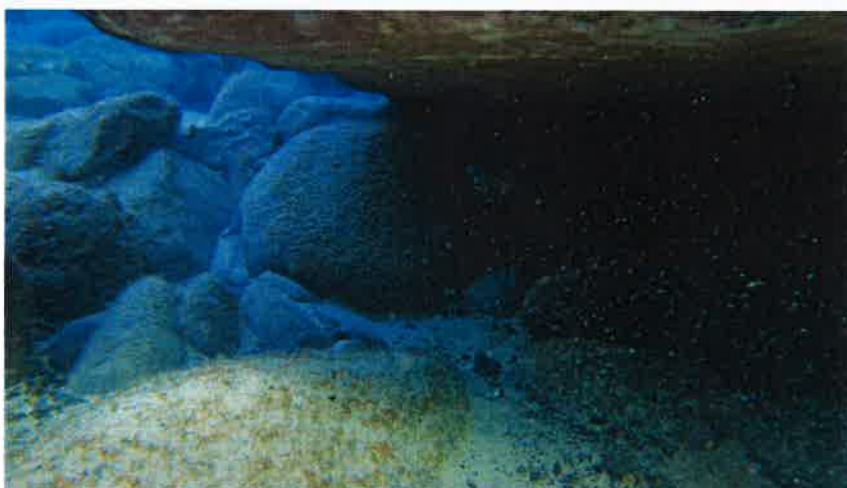
Figura 37 – Descalçamento de sapata – Base de fundação

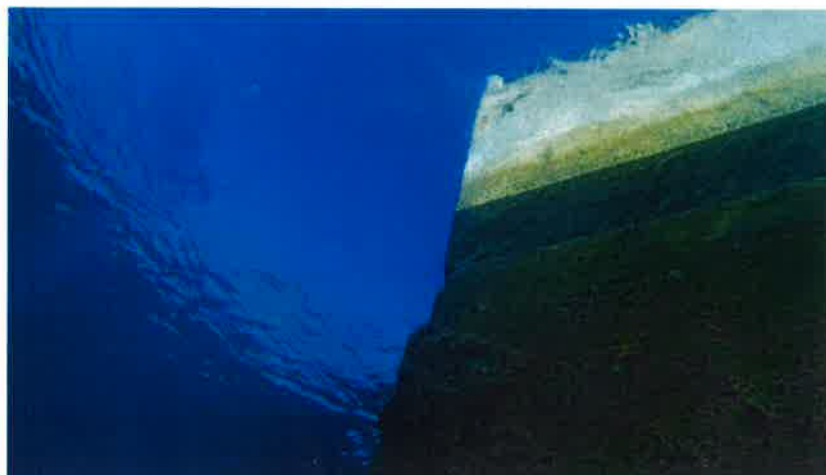
Figura 38 – Molhe – Caixotões sobrepostos assentes em solo arenoso

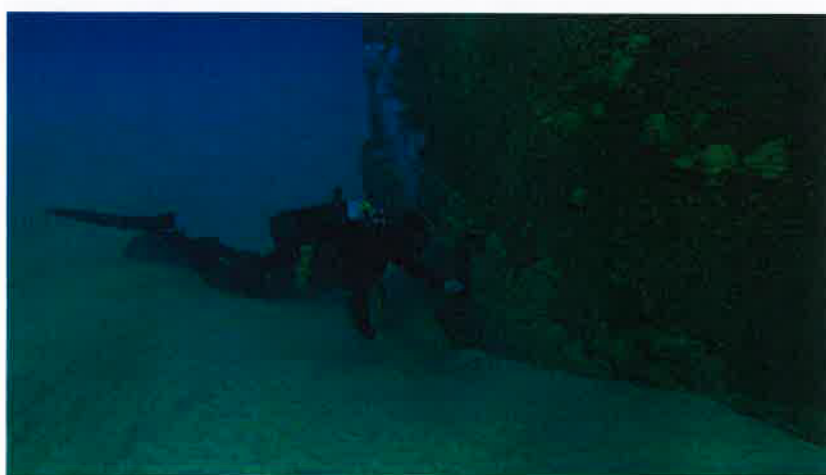
Figura 39 – Molhe – Início de descalçamento de base e patologia construtiva (deficiência de alinhamento) sem prejuízo de estabilidade

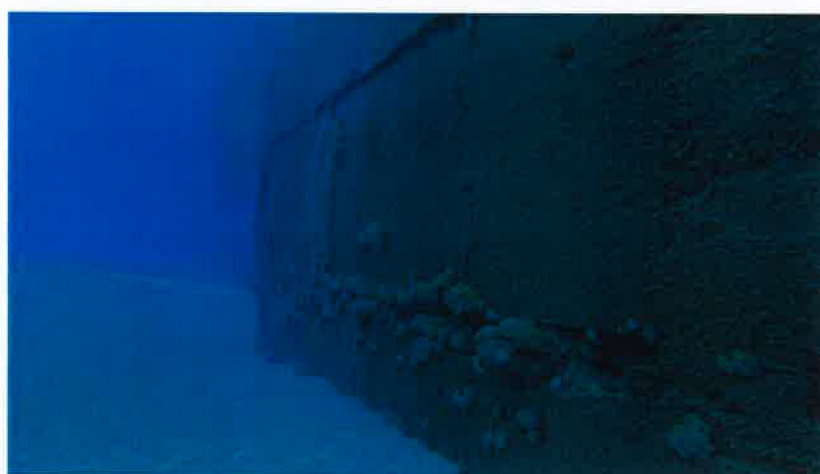
Figura 40 – Molhe – Patologia construtiva (deficiência justaposição) com alguma perda de finos, sem prejuízo de estabilidade

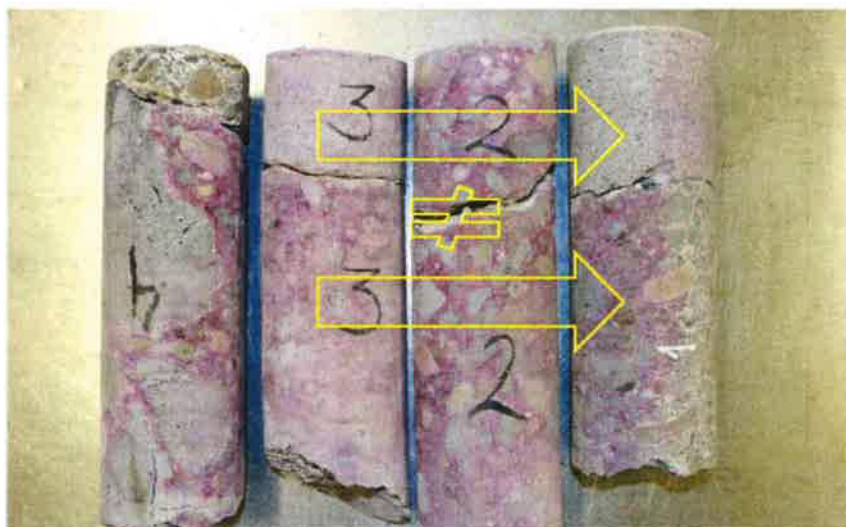
Interessa anotar que, durante a retirada dos carotes para ensaio laboratorial e de resistência mecânica, em duas das quatro 4 amostras foi confirmada a existência de camadas de recobrimento com a profundidade variável e máxima de 10 cm (Figuras 40 a 43), de composição claramente distinta da do betão interior (Figura 45).

Figura 45 – Camada de recobrimento (ou de reparação) com composição distinta do betão interior

Desconhece-se a razão e a extensão de tais camadas de recobrimento, sendo provável que tenham resultado de reparações efetuadas em datas anteriores, provavelmente à cerca de 20 anos.

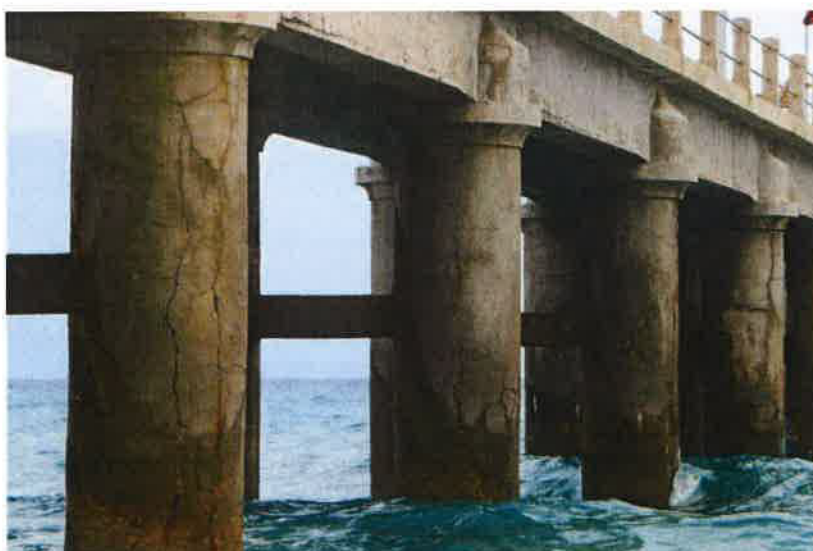
Interessa anotar que, no passado recente, há cerca de 20 anos, a supraestrutura foi objeto de uma grande intervenção (Figura 51), tendo então sido reparados alguns dos seus elementos estruturais, designadamente pilares, vigas e substituição do tabuleiro, conforme evidenciado na Figura 51.

Figura 51 – Indícios de reparação (passado recente) do tabuleiro, vigas e encabeçamento de pilares (alteração de cor comparativamente e aos pilares)

Contudo, o estado de delaminação, de destacamento, fissuração, fendilhação e exposição de armaduras das vigas e pilares nas áreas intervencionadas, indicia que a reabilitação efetuada nestes elementos chegou ao seu fim de vida útil.

Na prática, qualquer nova medida de reabilitação deverá prever a remoção total das camadas delaminadas, a remoção do betão envolvente das armaduras, o tratamento de armaduras deterioradas e a substituição de varões com perda significativa de secção, o recobrimento com materiais e espessura adequada a obras marítimas.
