# “PAMUS – REQUALIFICAÇÃO DA REDE VIÁRIA REGIONAL

## ZONA OESTE – FASE II”

### TOMO I – PEÇAS ESCRITAS

#### Volume 1 - MEMÓRIA DESCRITIVA E JUSTIFICATIVA

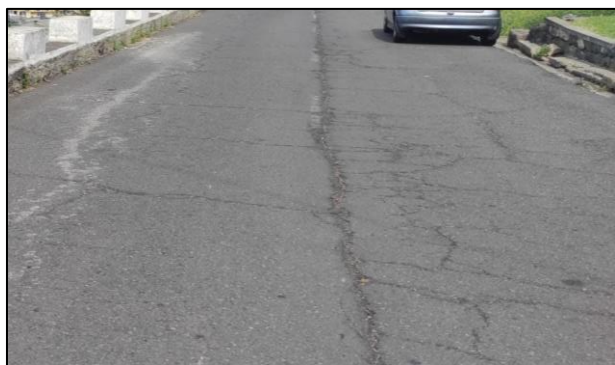
Fotografia 1 – Exemplo de pavimento com fendas ramificadas.

Fresagem do pavimento com uma profundidade de 5 cm e reposição de camada de desgaste em 5cm de AC14 surf 35/50 (BB – Betão Betuminoso), antecedida de rega de colagem em emulsão betuminosa modificada de rotura rápida.

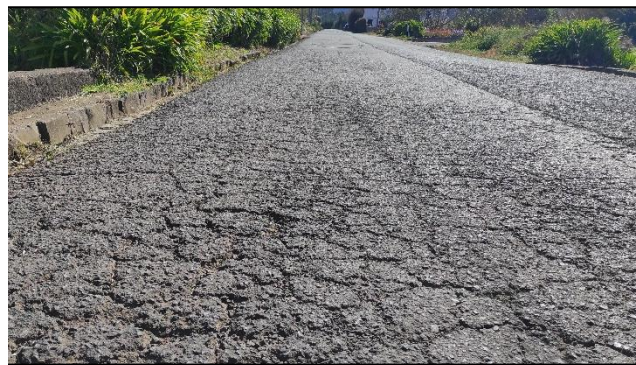
Foto 2 – Exemplo de pavimento com pele de crocodilo.

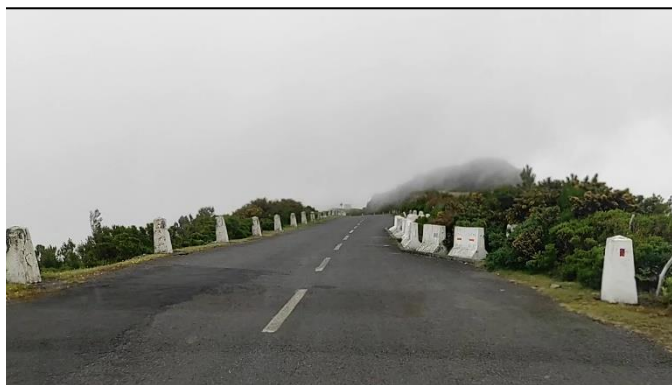
Fotografia 3 – Exemplo de pavimento com remendos.

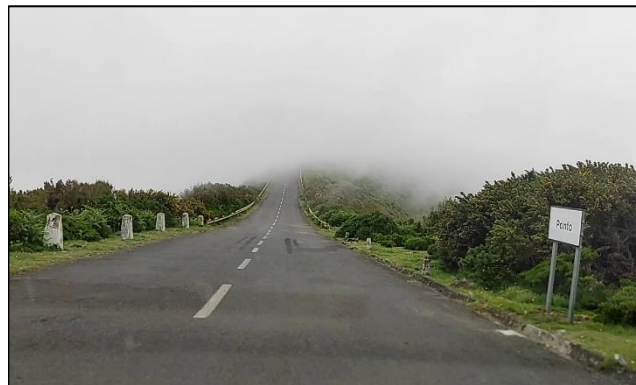
Fotografia 4 – Exemplo de pavimento com deformações.

Quando a patologia identificada está relacionada com a regularidade do pavimento (deformações ou lombas), foi preconizada, para além da solução acima descrita, a aplicação de uma camada de regularização de AC 20 reg 35/50 (MBD) com espessura média de 5 cm, ajustada às condições existentes. Esta solução poderá, em função da necessidade, ser aplicada em contínuo ou de forma pontual.

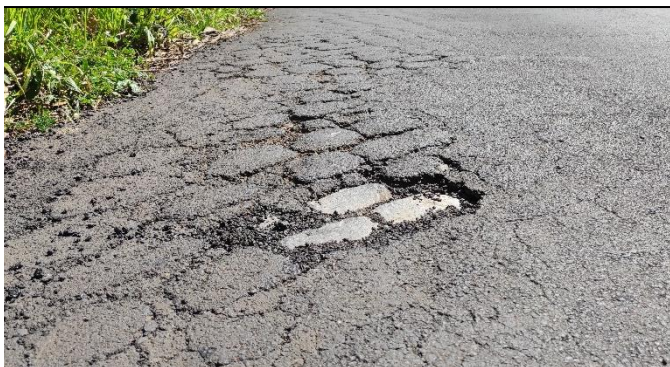
Fotografia 5 – Exemplo de pavimento com peladas.

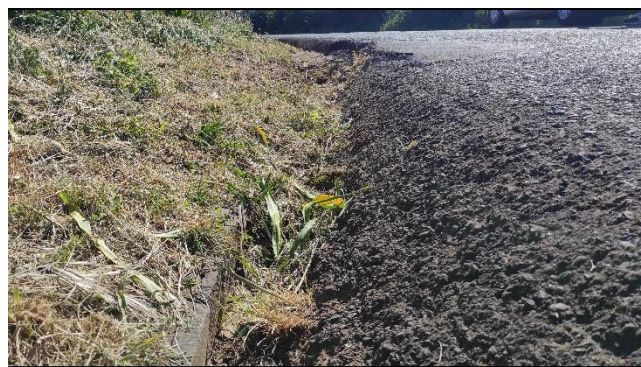
Fotografia 6 – Exemplo de pavimento com degradação superficial.

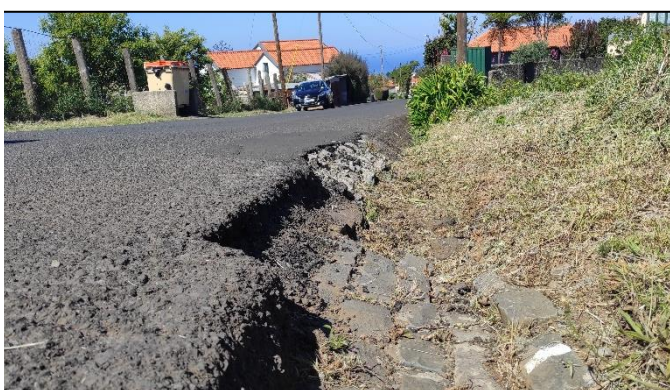
Fotografia 7 – Exemplo de valeta danificada.

Quando destruídas total ou parcialmente, foi prevista a demolição (se aplicável) e posterior reconstrução total da valeta.

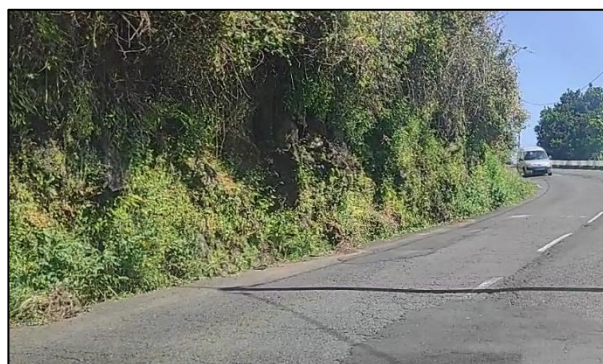
Fotografia 8 – Exemplo de valeta obstruída.

Nos casos em que este órgão de drenagem longitudinal se encontre rebaixado relativamente à cota do pavimento, foi prevista a execução de capeamento com argamassa de areia e cimento na espessura de 5 cm sobre valetas de betão existente. Esta solução foi igualmente aplicada nos casos em que a cota do pavimento subir, função da aplicação de recarga de 5 cm na camada de desgaste. Foi ainda prevista, quando necessária, a limpeza das valetas.

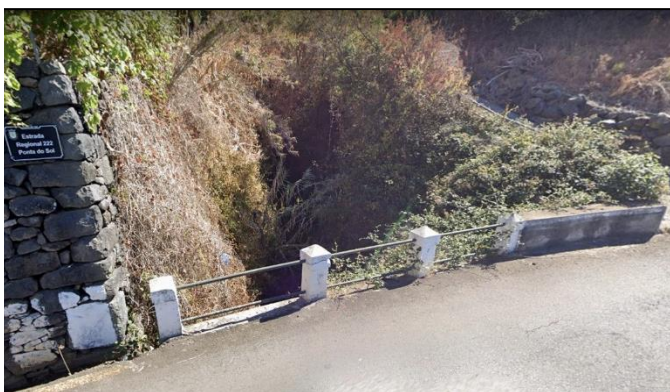
Fotografia 9 – Exemplo de boca de passagem hidráulica a limpar.

De modo a repor o normal funcionamento das passagens hidráulicas existentes nos troços em estudo, foram previstos trabalhos de limpeza/desobstrução do seu interior, das bocas de entrada e saída. Foi ainda, sempre que necessário, prevista a desmatização das bocas de entrada e saída das Passagens Hidráulicas.

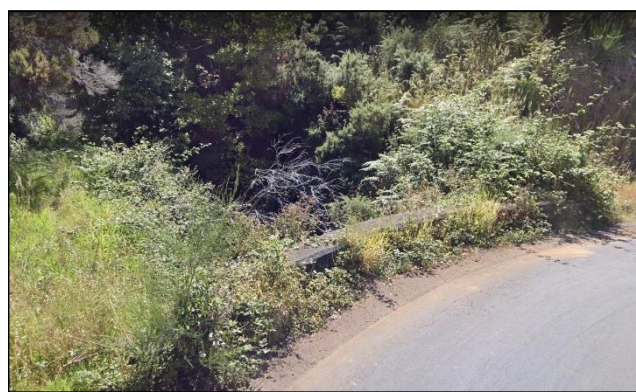
Fotografia 10 – Exemplo de boca de passagem hidráulica a limpar.

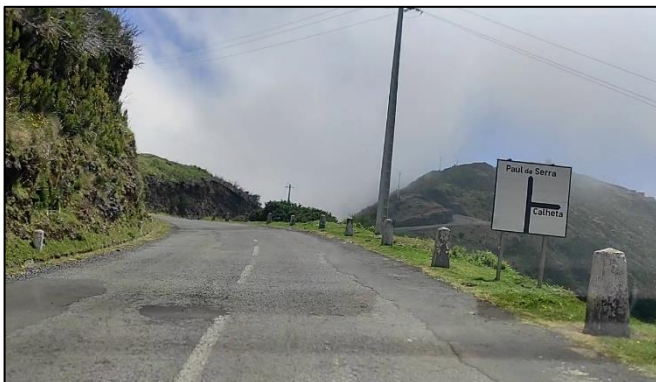
Fotografia 11 – Exemplo de sinalização horizontal a beneficiar.

A sinalização horizontal, em virtude das intervenções que se preveem realizar ao nível da pavimentação, terá que ser reposta, devendo para tal, ser prevista a utilização de tinta de cor branca com características refletoras e obedecer aos requisitos impostos nas especificações do Caderno de Encargos. Deverão ser materializadas linhas de delimitação da faixa de rodagem, linhas de guia, em toda a extensão dos troços a intervencionar.

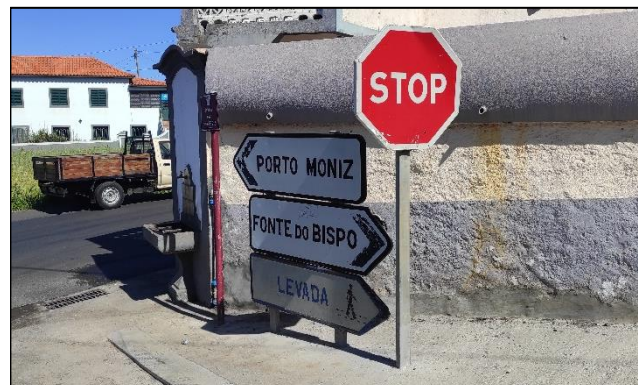
Fotografia 12 – Exemplo de sinalização vertical a beneficiar.

No que diz respeito à sinalização vertical, foi preconizada a substituição de todos os elementos que se encontrem em mau estado de conservação, assim como a reposição da sinalização em falta.

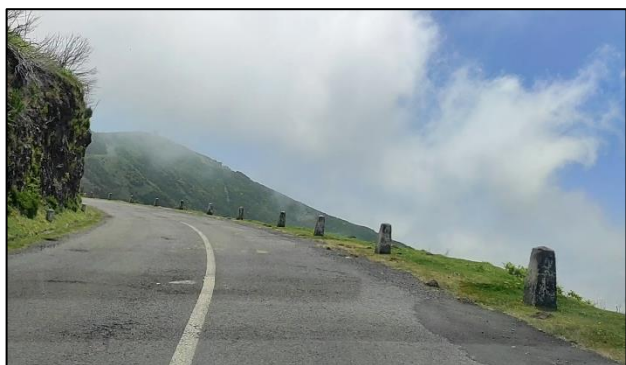
Fotografia 13 – Exemplo de balizadores de betão pré-fabricados a remover.

Foi prevista a substituição dos delineadores em marcos betão existentes, por delineadores com secção poliédrica de apoio ao solo conforme requisitos impostos nas especificações do Caderno de Encargos. Serão ainda implantados ao longo de todos os troços a intervir, marcos quilométricos e hectométricos em betão.

Nos locais onde se verifique a existência de balizadores em betão pré-fabricados, estes deverão ser removidos e transportados a depósito ou outro local a indicar pela fiscalização. Nestas situações, em alternativa à colocação de guardas metálicas semi-flexíveis, poderá ser prevista a execução de um muro guarda com ameias.

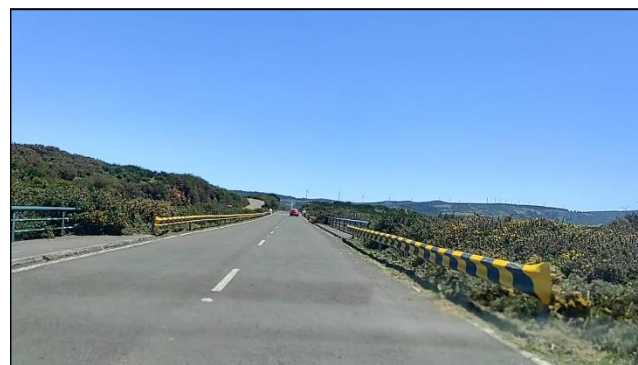
Fotografia 14 – Exemplo de guarda metálicas semi-flexível a beneficiar.

Ao nível dos equipamentos de segurança, nomeadamente no que diz respeito às guardas metálicas semi-flexíveis, foram identificados os elementos danificados e prevista a sua substituição e correção altimétrica sempre que necessário. Foi também preconizada a colocação de novas guardas nos locais que se considerou necessários, bem como nos troços onde se identificaram balizadores de betão pré-fabricados, devendo estes ser removidos e transportados a depósito ou outro local a indicar pela fiscalização. Foi ainda prevista a colocação de dispositivos de proteção de motociclistas em todas as guardas metálicas existentes e a instalar.

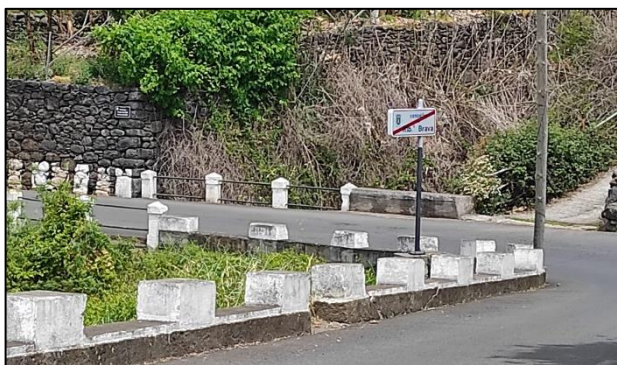
Fotografia 15 – Exemplo de muro guarda a corrigir altimetricamente.

Os muros existentes em grande parte da extensão dos troços alvo do presente estudo, constituem uma guarda de segurança rígida, contudo a altura livre acima da cota da estrada é em alguns casos inferior ao valor mínimo aceitável para este tipo de situação. Assim, foi prevista a correção altimétrica dos muros identificados. Os muros guarda rígidos com ameias ou sem ameias, após a correção altimétrica, deverão cumprir a relação de alturas 0,60m de muro, mais 0,30m de ameia. Admite-se que não seja efetuada qualquer intervenção dentro de uma tolerância de +/- 5 cm.

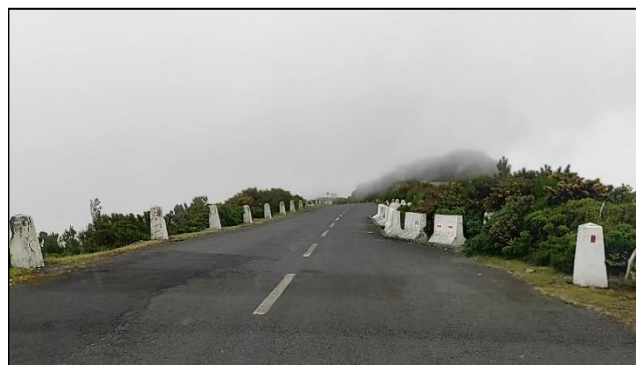
Fotografia 16 – Muro de suporte a executar.

Foi ainda verificado o estado de conservação dos muros de suporte existentes, tendo sido prevista a sua reparação e a necessidade de construção de novos muros. Quando executados novos muros, deverá ser efetuada a reposição total da estrutura do pavimento na via adjacente.
