**CÂMARA MUNICIPAL DE SEIA**

**ESTABILIZAÇÃO DO TALUDE DO  
LOTEAMENTO DA HABIOJEM**

**PROJETO DE EXECUÇÃO**

**MEMÓRIA DESCRITIVA**

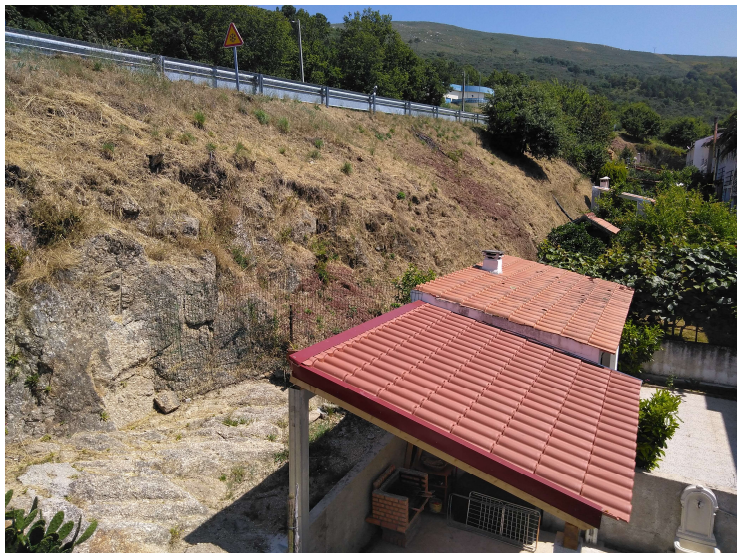
Vista do talude de norte para sul

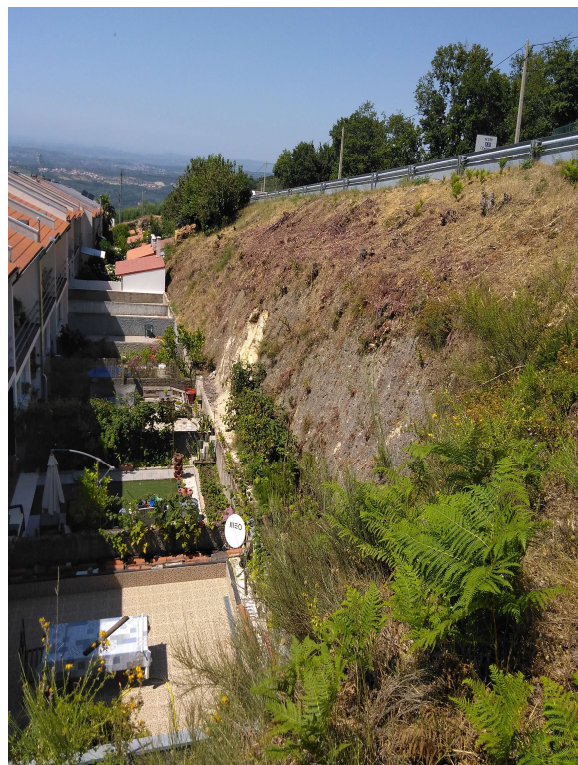
Vista do talude de sul para norte

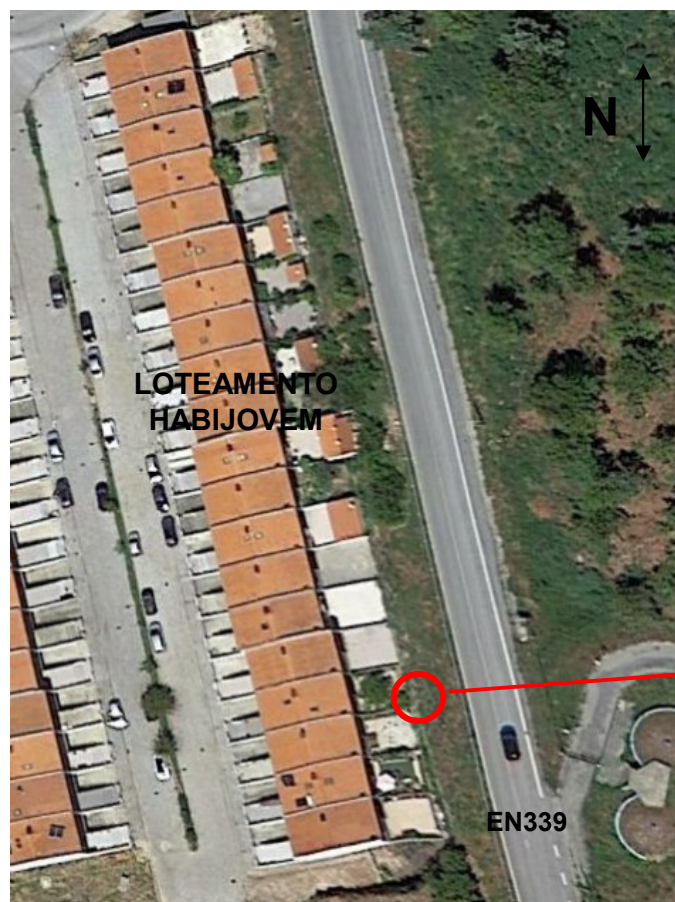
Em Maio de 2021 verificou-se o desprendimento e a queda de terras e de alguns blocos na parte inferior a intermédia do talude, num pequeno setor da sua parte norte, cuja localização se apresenta na imagem seguinte, assim como no Desenho 1, em anexo.

Este episódio de instabilização do talude ocorreu durante um período de forte precipitação na zona.

Localização da zona instabilizado do talude

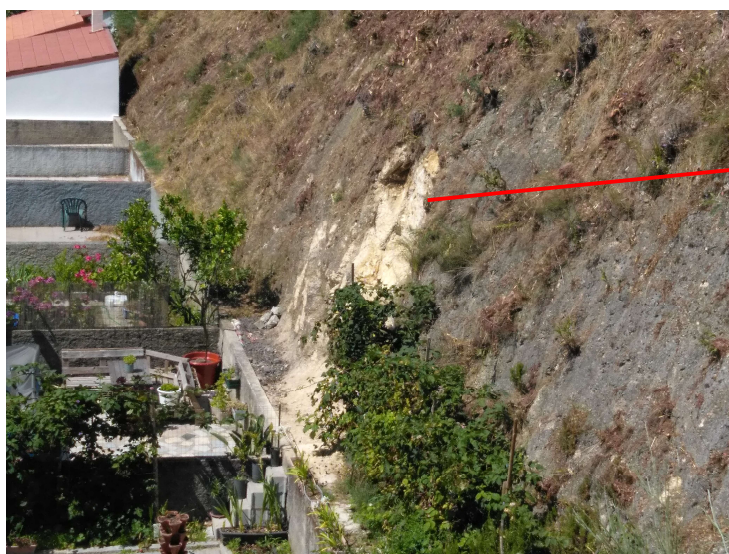
Cicatriz da zona instabilizada do maciço, após a remoção e limpeza dos materiais caídos, observando-se a superfície fresca da rocha granítica.

O desmoronamento que já ocorreu no talude em Maio de 2021 parece ter resultado de um processo relacionado com a queda de material maioritariamente solto que se encontrava sobre a superfície do talude, que terá resultado também num desprendimento e queda de algum material mais descomprimido da parte superficial do maciço rochoso propriamente dito. A morfologia que se observa após a limpeza da parte do talude instabilizado não difere substancialmente da morfologia da parte adjacente do talude não instabilizado, pelo que se considera que a instabilização se encontra relacionada apenas com materiais soltos que existiam sobre o talude, e não

Esta constatação recomenda que toda a superfície do talude seja limpa de todos os materiais soltos que ocorrem sobre o mesmo ao longo do setor inferior mais inclinado, devendo aquela limpeza incluir a parte inferior do setor intermédio e superior menos inclinado. Aquela limpeza deverá contemplar também a remoção de alguns setores francamente mais descomprimidos do maciço rochoso. O objetivo desta limpeza é a remoção dos materiais potencialmente instáveis que se encontram em equilíbrio instável sobre a zona inferior mais inclinada do talude.

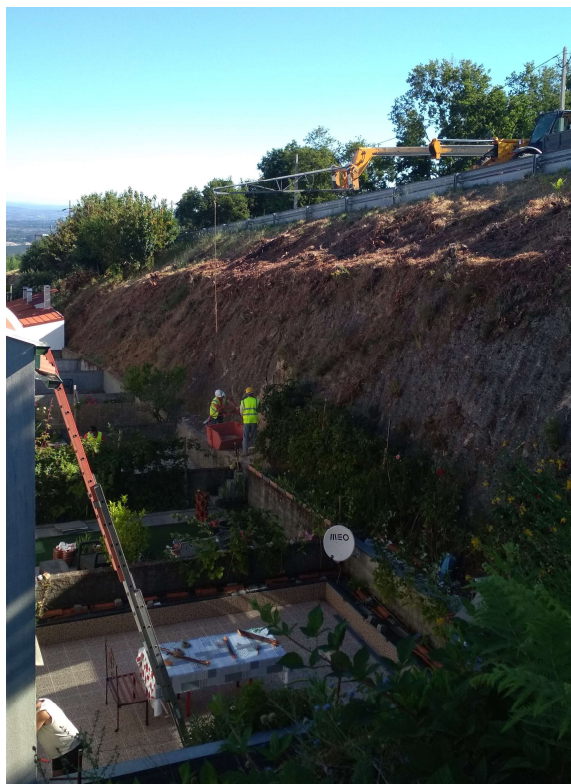
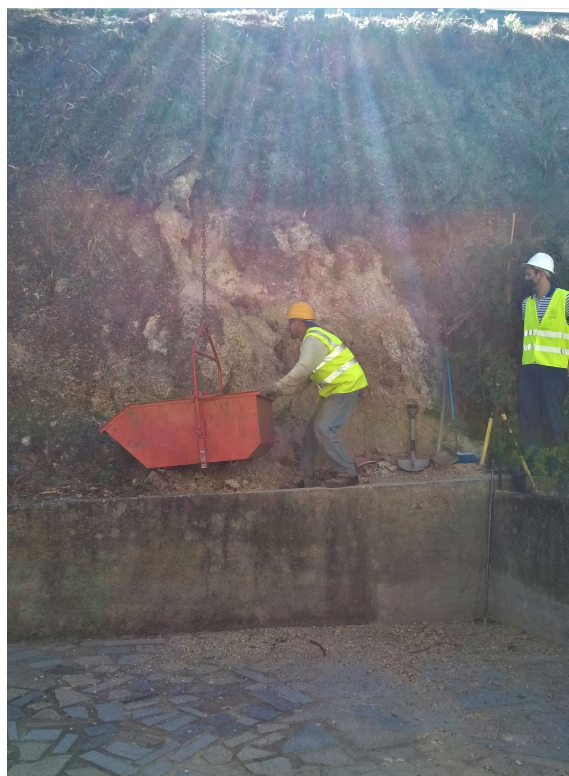
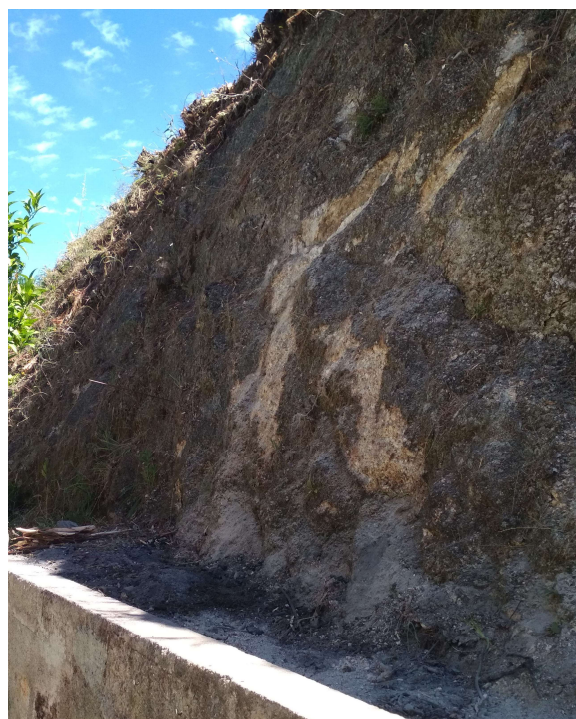
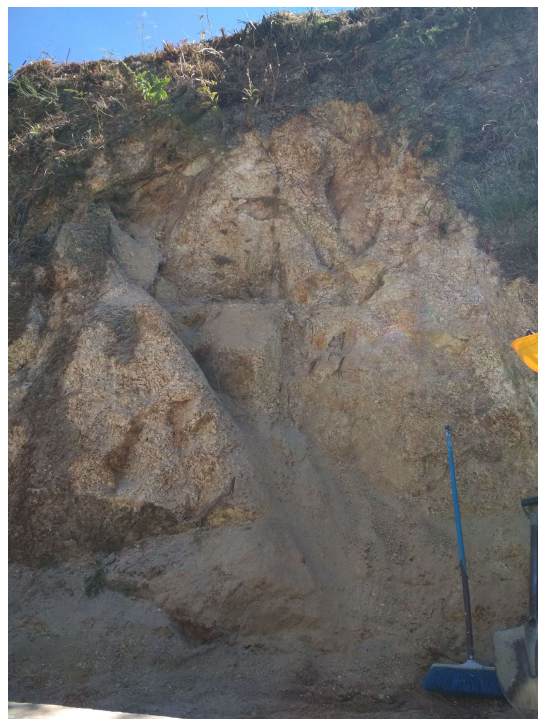
Aspetos dos trabalhos de saneamento  
e limpeza da superfície do talude após a instabilização

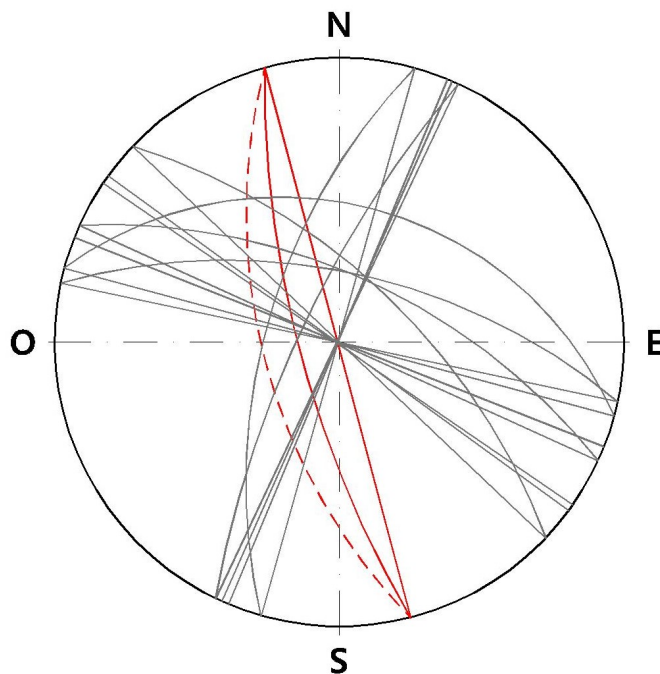
Na figura seguinte apresenta-se a projeção estereográfica das principais famílias de descontinuidades (a preto) assim como duas posições da superfície do talude, uma com 70° em relação à horizontal (vermelho tracejado) e outra com 80° em relação à horizontal (vermelho contínuo).

Verifica-se que apenas um dos eixos cai sobre a mancha amarela limitada pelo círculo de atrito e pela projeção correspondente à face do talude com  $70^\circ$  graus de inclinação, em relação à horizontal, apresentando o seguinte pendor e azimuth:

Pelo exposto verifica-se que existem quatro eixos de conjugação de planos de diaclases que poderão ser considerados como potencialmente instáveis. Destes, três apenas no caso do talude apresentar uma inclinação superior a  $70^\circ$ , o que apenas ocorre de forma muito pontual com extensões muito limitadas.

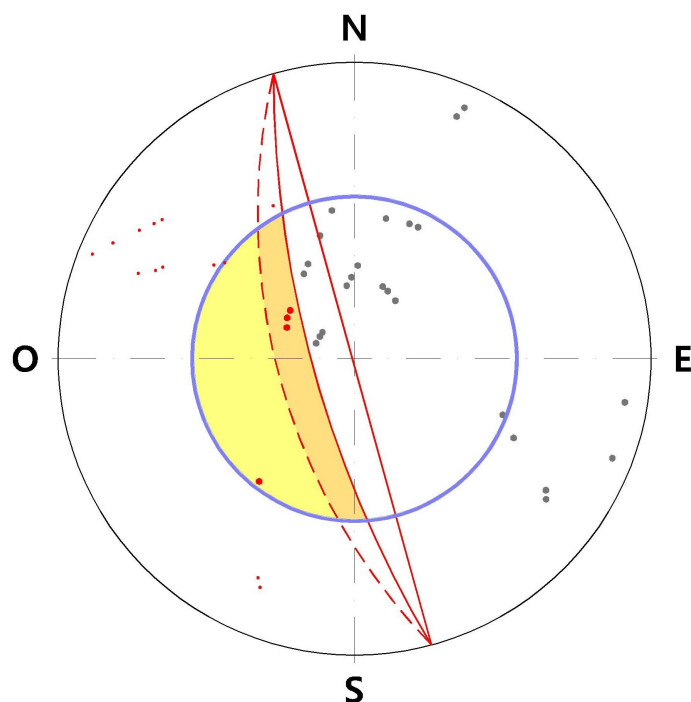
Na projeção estereográfica seguinte são apenas projetados os eixos correspondentes à aresta de interseção de duas diaclases conjugadas, deduzidos da projeção anteriormente apresentada.

Grande parte dos eixos de interseção de dois planos de diaclases, representados a preto, apresentam uma direção e inclinação que incide apenas para o interior do talude, a leste deste, pelo que não implicam uma compartimentação de blocos instáveis.

Diversos eixos de interseção de dois planos de diaclases, representados a vermelho, ocorrem no setor a oeste quer do plano que define o talude com um ângulo  $70^\circ$  (tracejado vermelho), quer do plano que define o talude com um ângulo de  $80^\circ$  (traço contínuo vermelho). Para procurar avaliar quais destes eixos de interseção de dois planos de diaclases poderão ser considerados, na projeção estereográfica, como potencialmente instáveis, recorreu-se ao designado teste de Markland para avaliar o risco de instabilização, admitindo-se um ângulo de atrito de  $45^\circ$ . O facto do granito de grão grosseiro ter uma elevada granularidade o que aumenta o atrito e as diaclases apresentarem-se fechadas e sem preenchimento de materiais argilosos o que também incrementa o atrito, levaram a admitir aquele valor. O limite do círculo de atrito, de  $45^\circ$ , encontra-se representado a azul na projeção estereográfica da figura anterior.

No caso do talude com um pendor de 80° (traço vermelho contínuo) acresce ainda o eixo que cai na zona amarela, uma vez que se situa dentro do círculo do ângulo de atrito e a face do talude com inclinação de 80°, em relação à horizontal, cujas atitudes das diaclases foram referidas anteriormente na análise da mancha amarela.

Os pontos mais pequenos assinalados a vermelho fora do círculo do ângulo de atrito não constituem risco potencial de instabilização, dos blocos do maciço, cuja compartimentação definem, embora intersectem as duas inclinações consideradas para o talude de escavação.

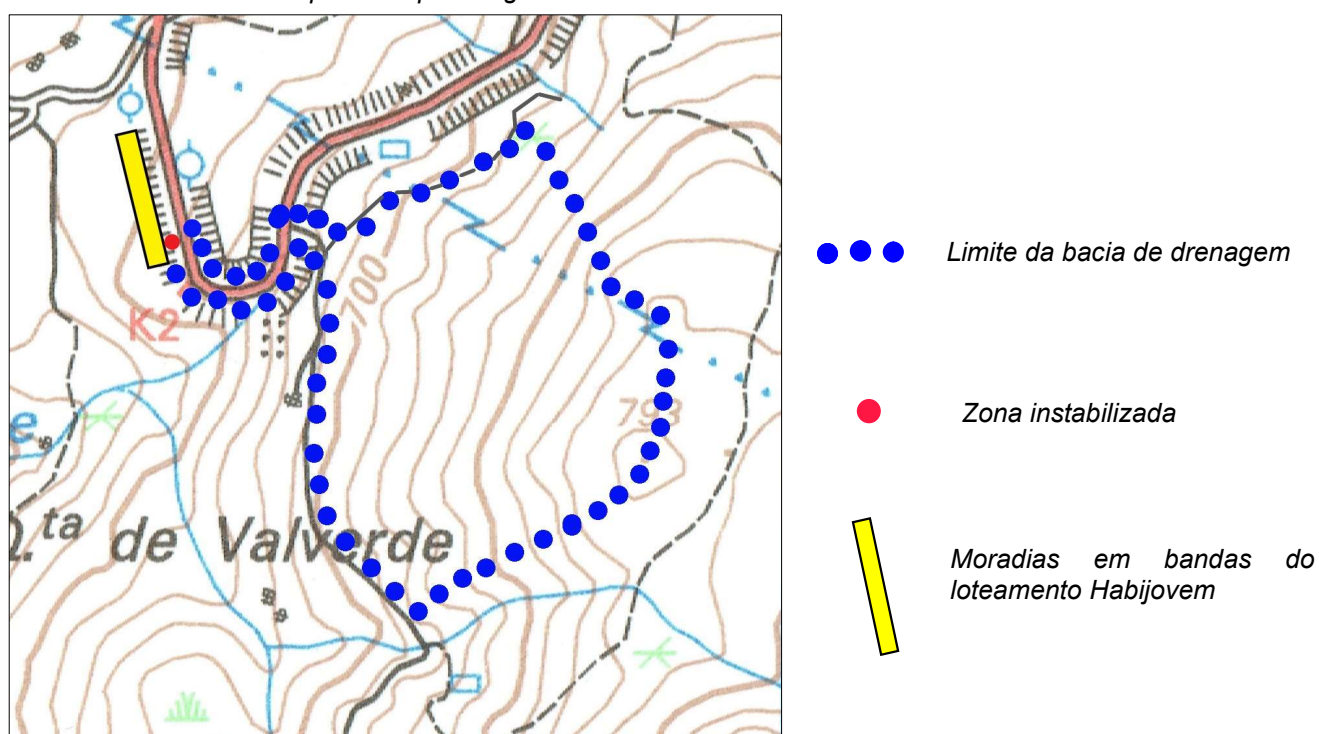
*Delimitação da bacia de drenagem das águas de escorrência superficial que atingem o talude*

Naquele extrato da carta topográfica apresenta-se o limite da bacia de drenagem das águas superficiais que são encaminhadas para a zona do talude em análise.

Tal como se indicou anteriormente a bacia de drenagem das águas superficiais que afluem à zona da estrada e ao talude em questão apresenta uma dimensão muito significativa o que implica um grande afluxo de água em períodos de intensa precipitação.

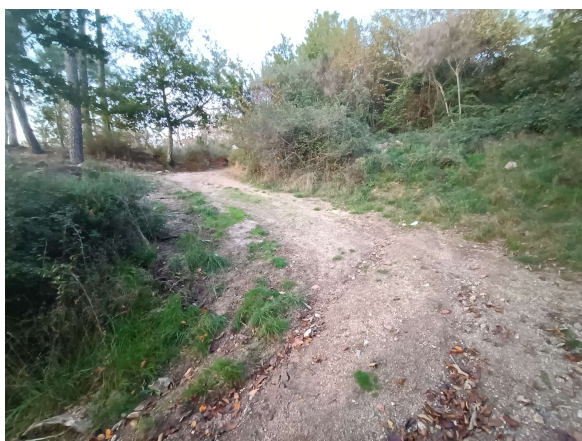
Existem dois caminhos florestais que circundam aquela encosta e que intersectam as escorrências provenientes daquela encosta, canalizando-as para um outro caminho florestal onde terminam, o qual por sua vez conduz as águas para a estrada nacional EN339, na qual termina um pouco a montante do talude em análise.

*Caminho florestal que contorna  
o monte pelo lado norte*

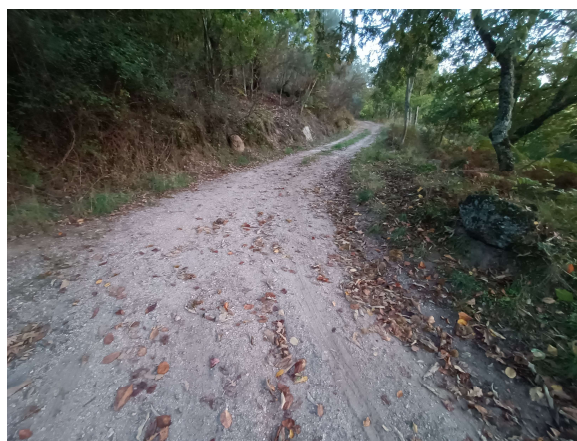
*Caminho florestal que contorna  
o monte pelo lado oeste*

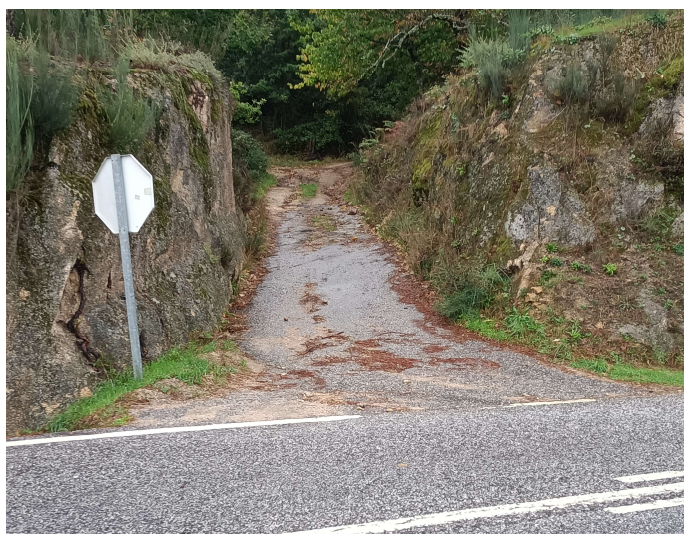
*Parte terminal do caminho  
florestal junto à EN339*

Devido à configuração e da inclinação da parte terminal do caminho florestal na zona em que atinge a estrada nacional EN 339, aquelas águas de escorrência não são encaminhadas quer para o sumidouro que existe imediatamente a norte, nem para a valeta que se encontra imediatamente a sul, ambas na berma leste da EN339.

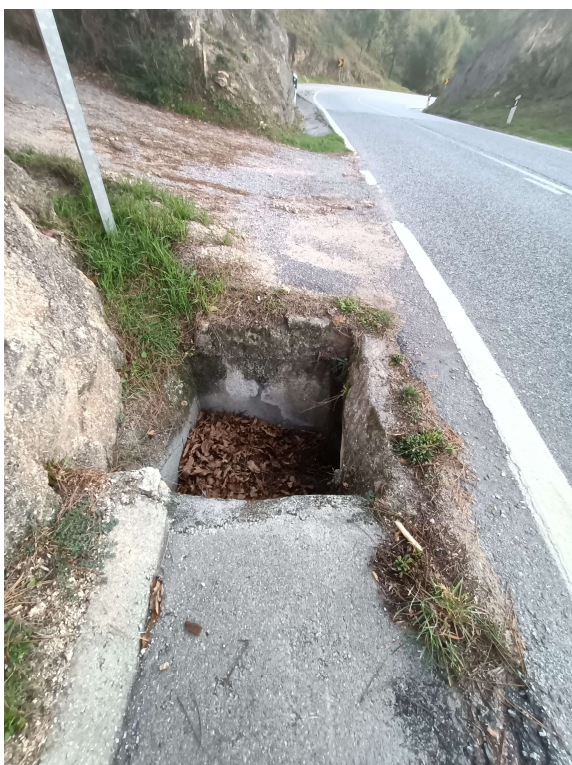
*Caixa de derivação na EN339  
Imediatamente a montante do*

A caixa de derivação que ocorre na EN339 imediatamente acima da entrada do caminho florestal, assinalada no plano esquemático do Desenho 6, praticamente na esquina deste caminho com aquela estrada nacional, não recebe a maior parte das águas de escorrência que circulam no troço final do caminho florestal, devido ao facto do pendor do caminho florestal ser em grande parte inverso à posição daquela caixa.

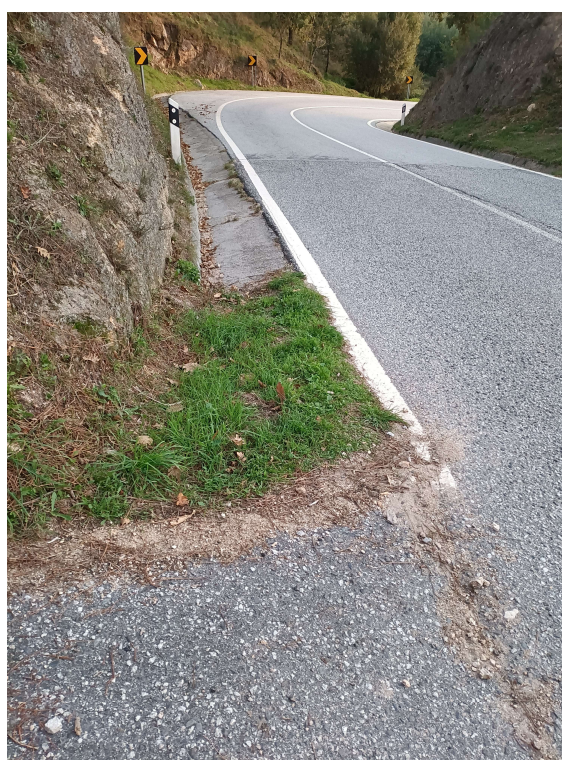
*Valeta na EN339  
imediatamente a jusante do  
caminho florestal*

Por outro lado, o alteamento que se observa na esquina oposta da estrada florestal, não faculta o escoamento das águas de escorrência superficial para a caleira da berma da estrada nacional situada a jusante, indicada na planta esquemática do Desenho 6.

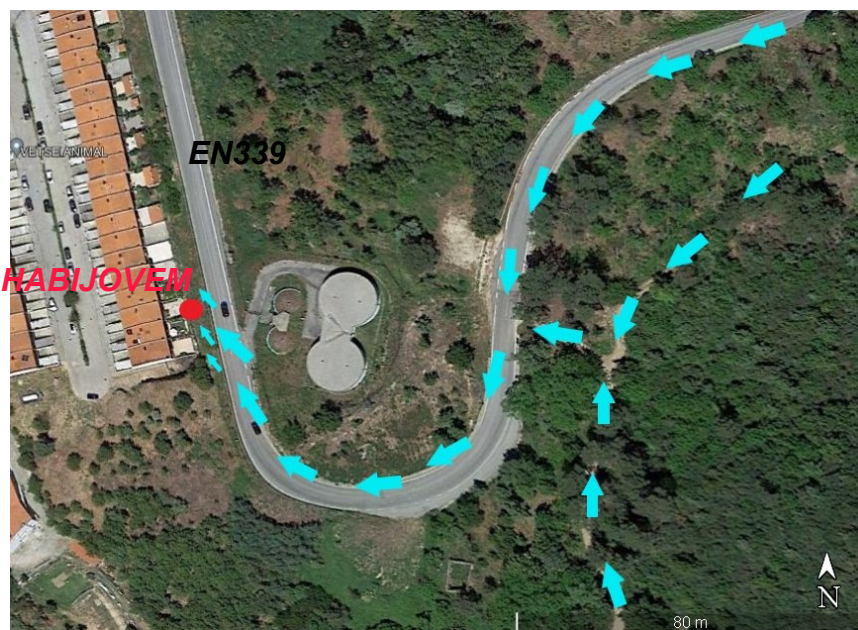
Atingindo a EN339, as águas de escorrência prosseguem ao longo daquela estrada. O acentuado pendor desta via e o reduzido escoamento existente na mesma fazem com que as águas de escorrência sejam projetadas para a parte exterior da curva existente na EN339 a montante da zona do talude, atingindo a berma do lado oeste da estrada, descendo em seguida o talude até à sua base. Na imagem seguinte apresentam-se os principais canais de fluxo das águas de drenagem superficial até à zona do talude.

*Principais circuitos de encaminhamento das  
águas de escorrência até ao talude*

A escorrência de um elevado fluxo de águas superficiais ao longo do talude, em especial quando ocorre forte precipitação constitui um fator que apenas contribui para a instabilização dos materiais soltos que ocorrem na zona da superfície do talude.
