## **CÂMARA MUNICIPAL DE TOMAR**

### **Empreitada de aplicação de guardas de segurança, no Casal Pinheiro, Portela da Légua, Aboboreiras, Olalhas, Contraste, Ervideiras e Alviobeira**

#### **MEMÓRIA DESCRITIVA**

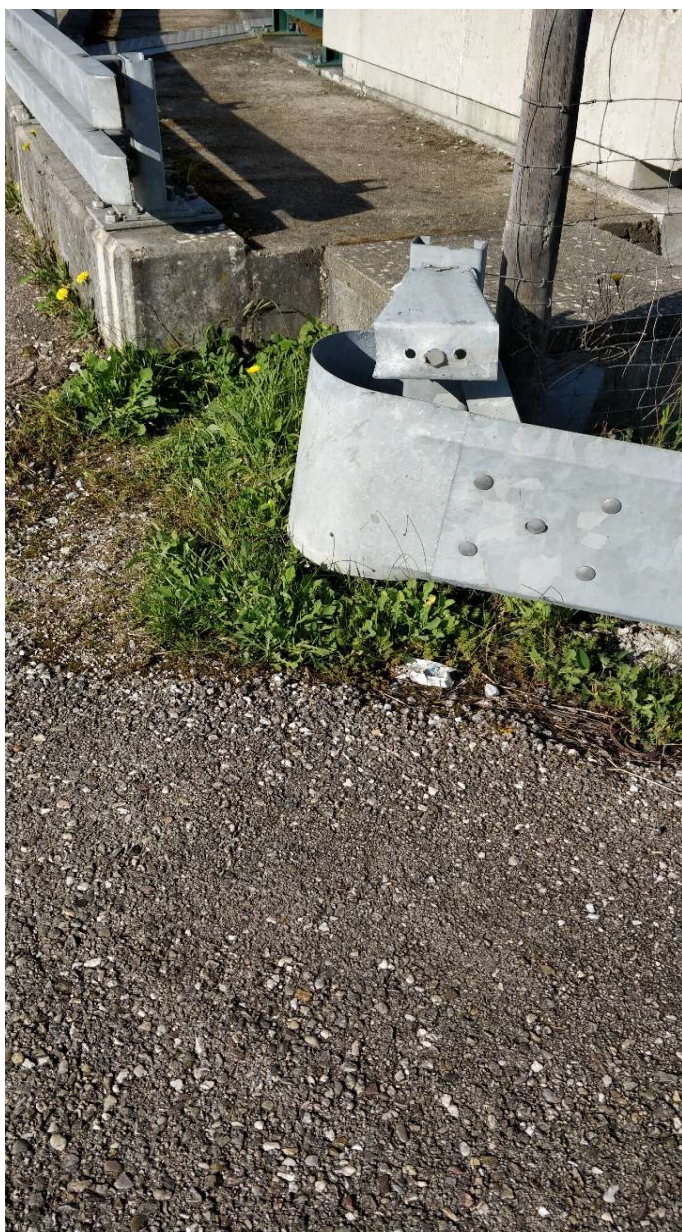
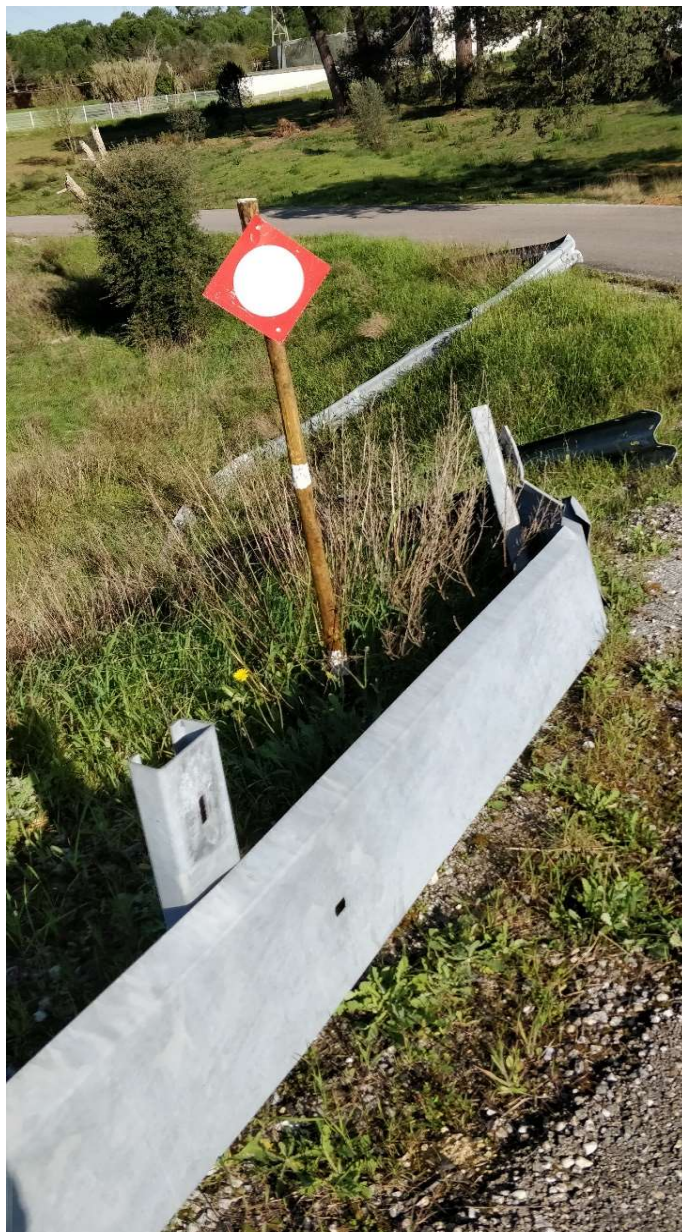
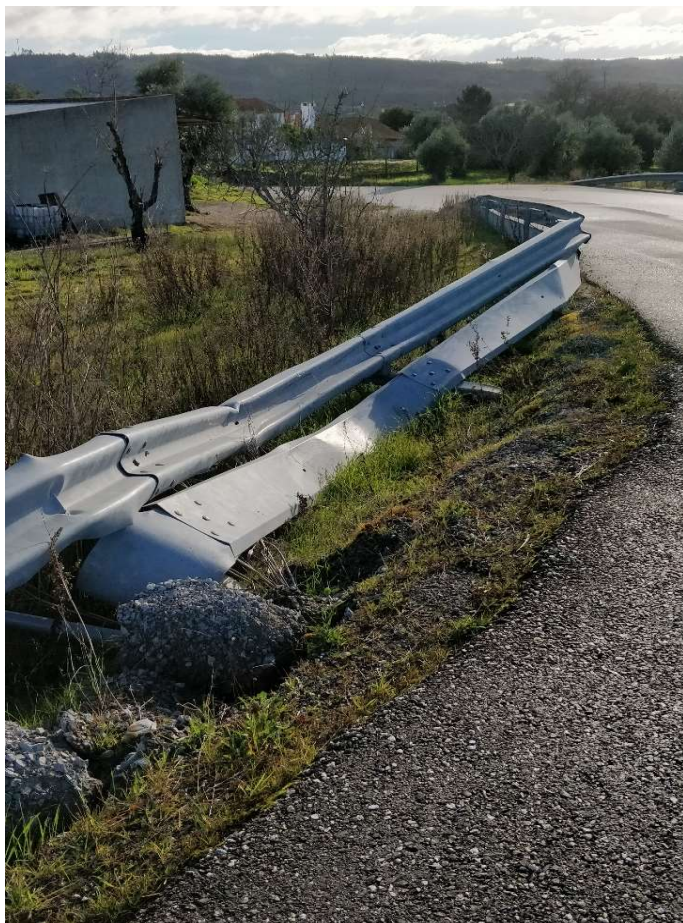
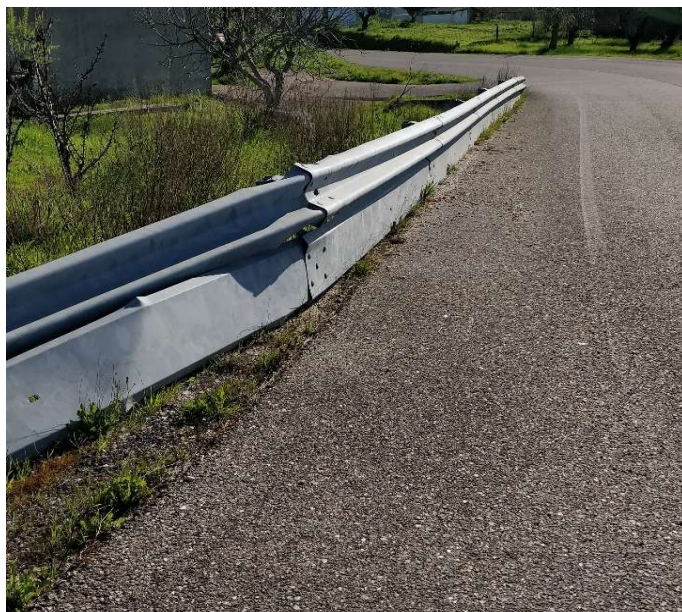
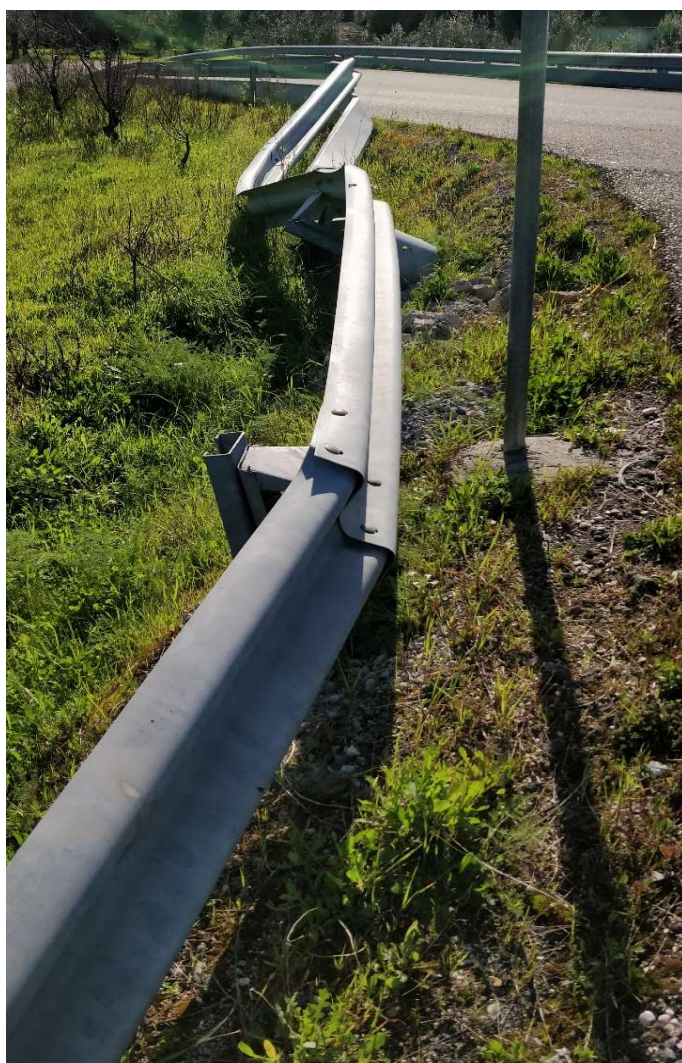
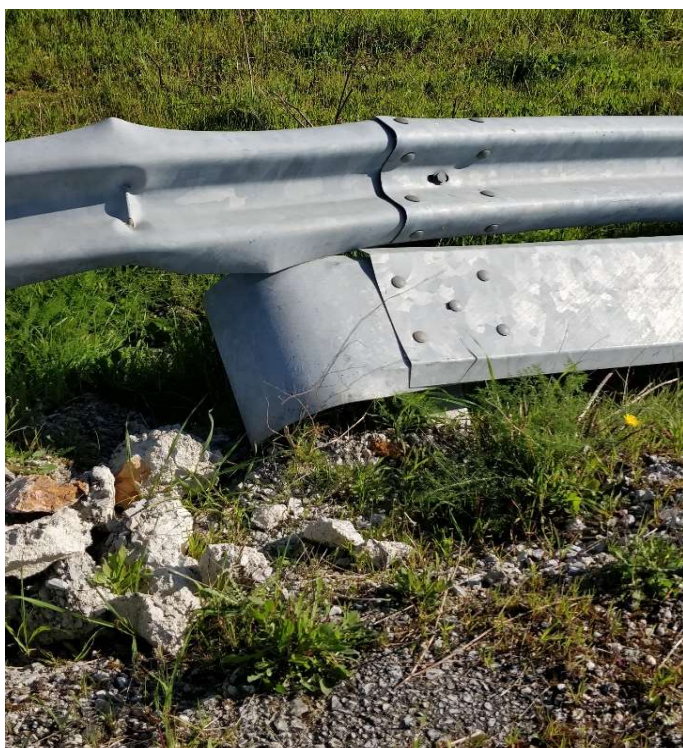
Na E.N.530-3, No Casal Pinheiro na união das freguesias de Casais e Alviobeira

Junto à E.M.530-3, no lugar de Casal Pinheiro estão aplicados dois tramos de guardas de segurança que devido a diversas colisões a que fixa ao viaduto sobre o IC9 terá que ser totalmente substituída e a do lado contrário terá que ser substituída em parte, ambas com dispositivos de proteção para motociclistas, em chapa de aço.

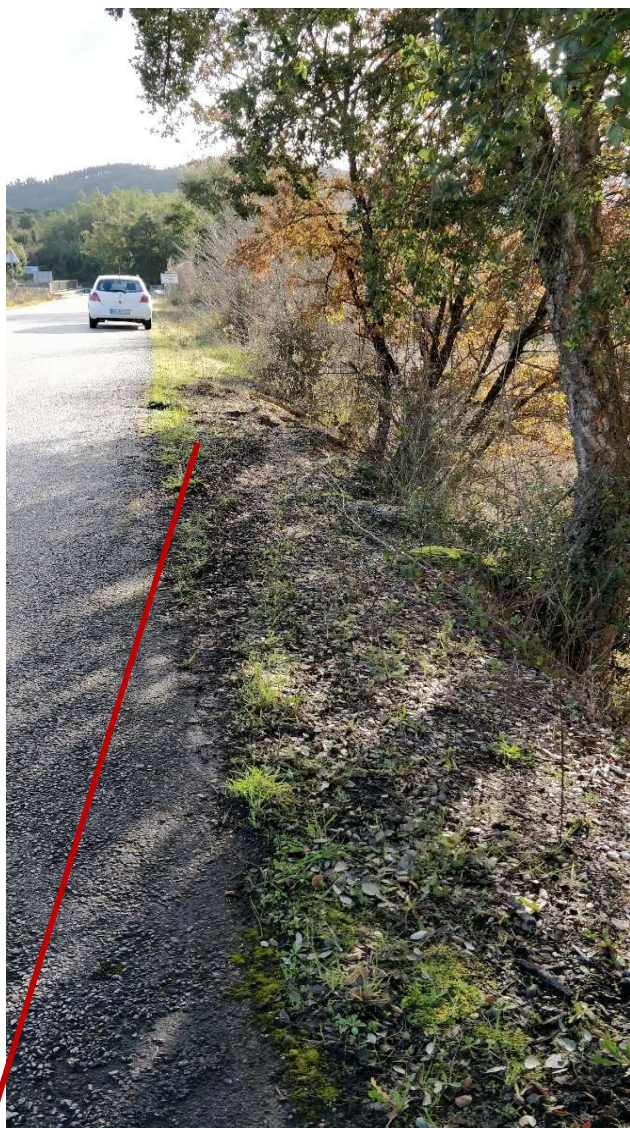
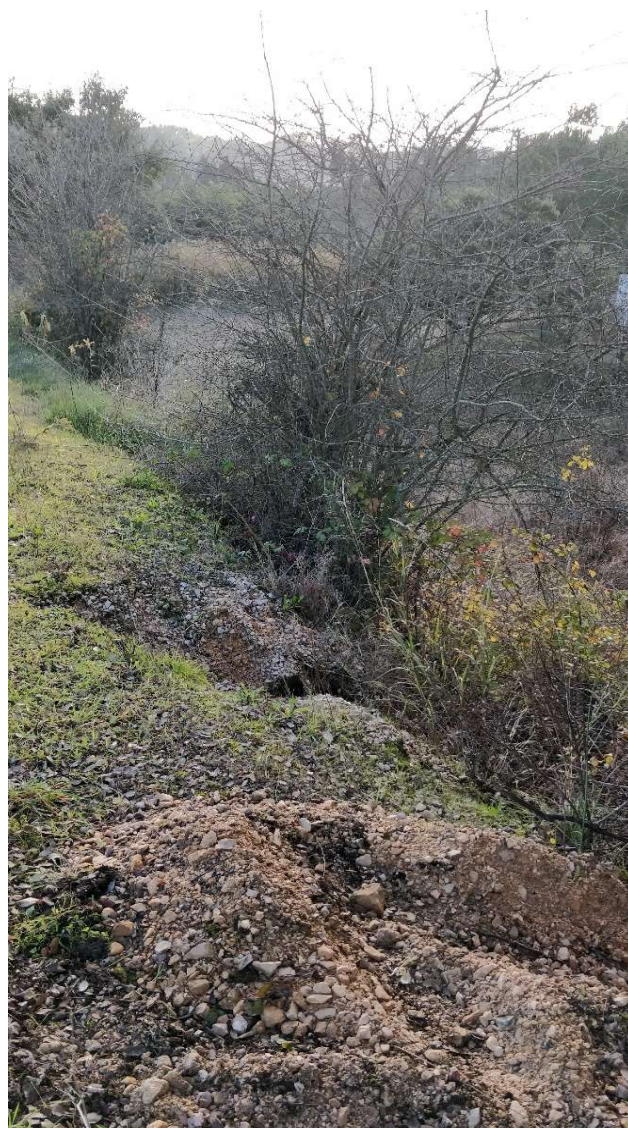
**E.M. 530-3, na Portela da Légua, na união das freguesias de Casais e Alviobeira**

Na E.M. 530-3, na Portela da Légua, na união das freguesias de Casais e Alviobeira, trata-se de um troço de via que carece da aplicação de guardas de segurança com dispositivos de proteção para motociclistas, em chapa de aço. As guardas de segurança tanto no início, como no término são para aplicar cauda de carpa. Nestas guardas de segurança os prumos para fixação das mesmas pretendem-se que sejam de 1,7m de altura.

Local onde ocorreu o despiste

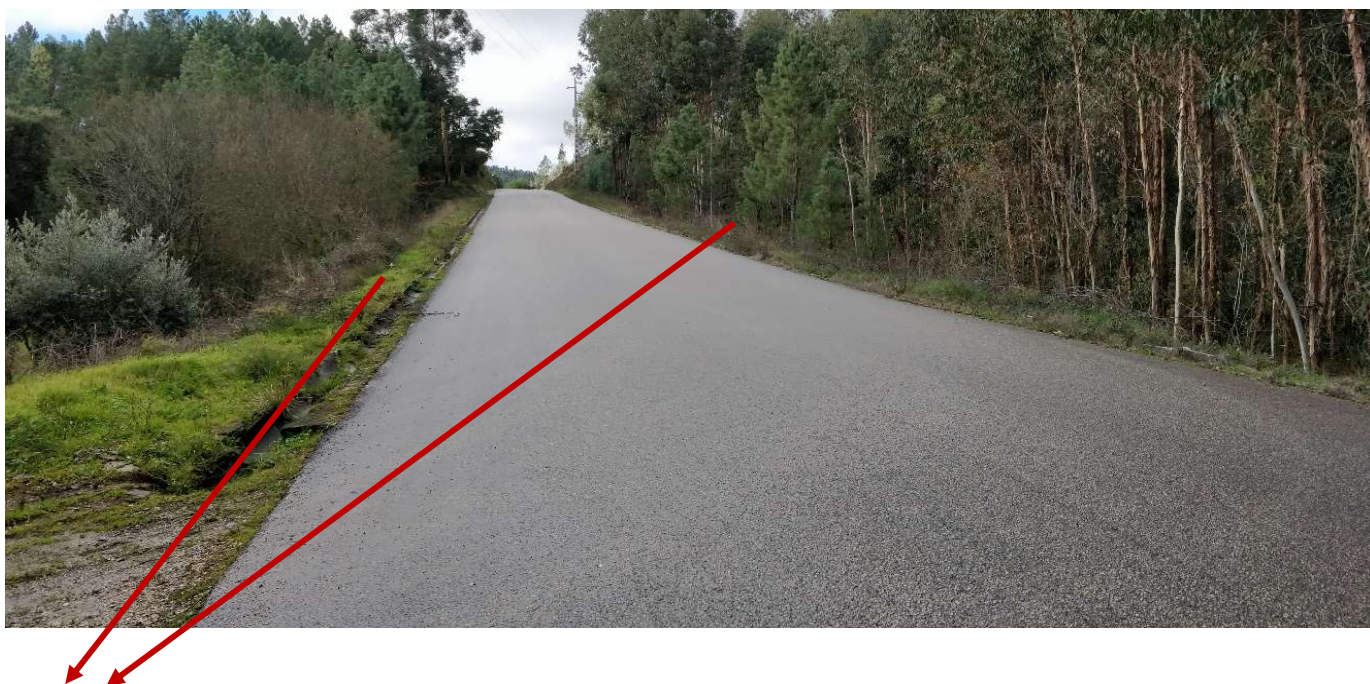
Na E.M. 530-3, nas Aboboreiras, na freguesia de Olalhas

Na E.M. 530-3, nas Aboboreiras, na freguesia de Olalhas, são dois troços de via que carecem da aplicação de guardas de segurança com dispositivos de proteção para motociclistas, em chapa de aço. As guardas de segurança tanto no início, como no término são para ficar enterradas. Nestas guardas de segurança os prumos para fixação das mesmas, atendendo às condições no local, pretende-se que sejam de 2,0m de altura, atendendo que no término e início por serem enterradas serão de menor altura.

Locais onde se propõe a aplicação de guardas de segurança, em ambos os lados da via

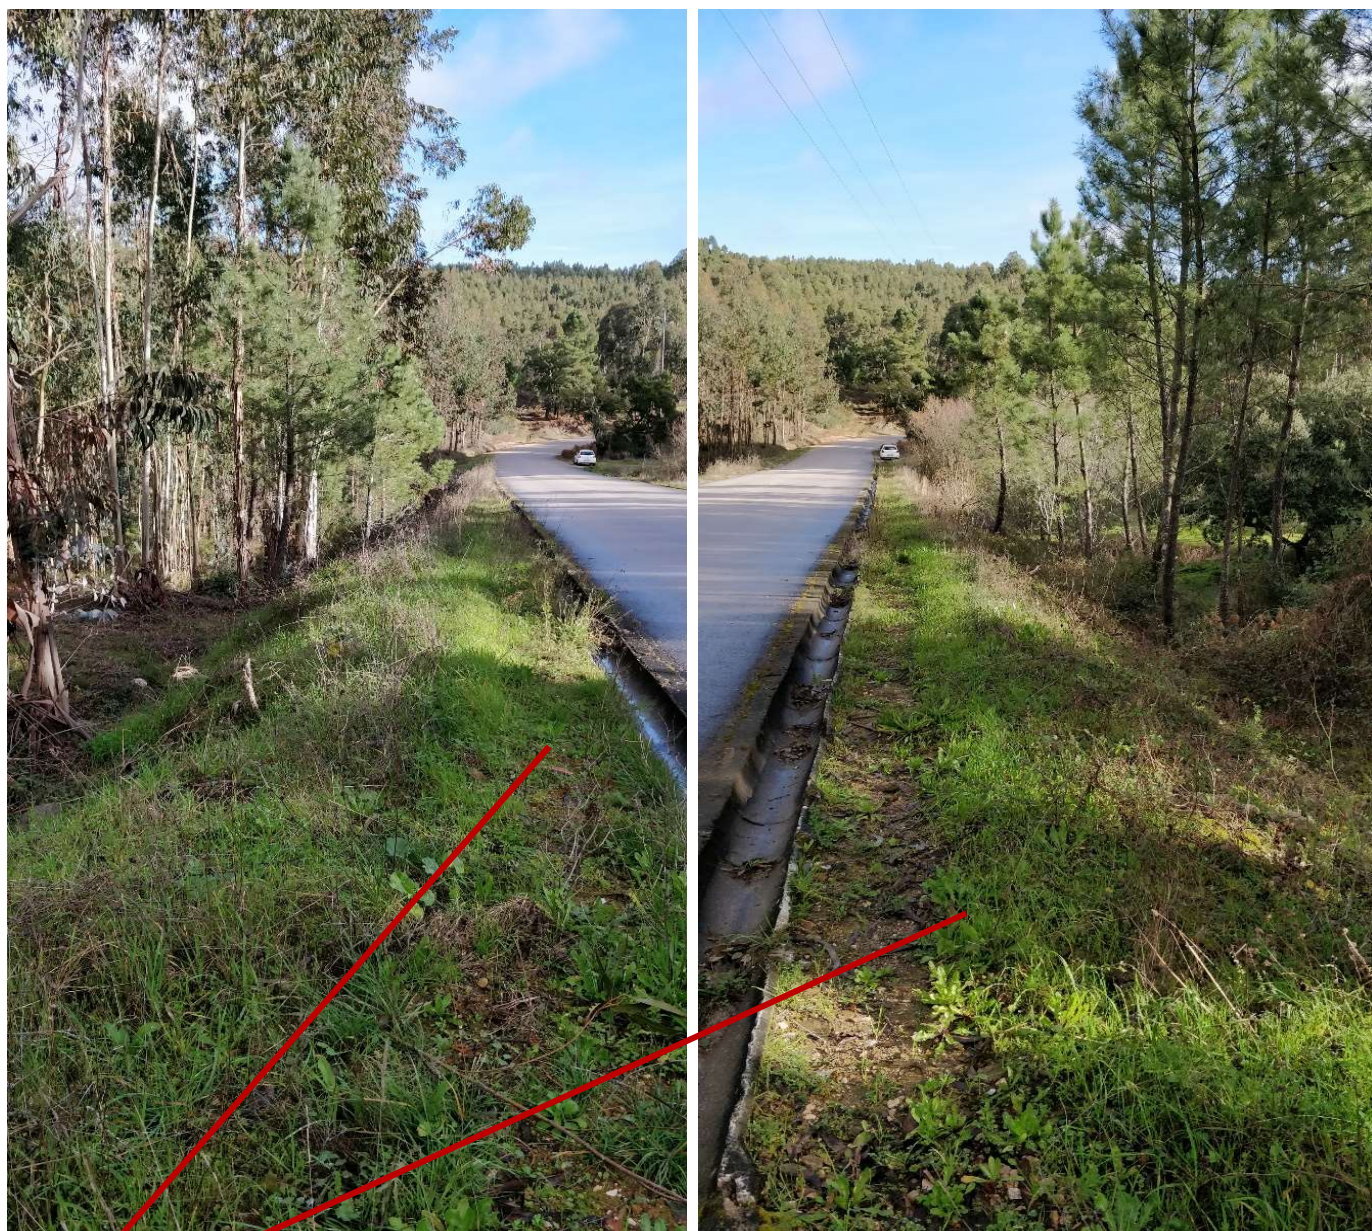
**Na E.M. 530-3, nas Aboboreiras, na freguesia de Olalhas**

Locais onde se propõe a aplicação de guardas de segurança, em ambos os lados da via

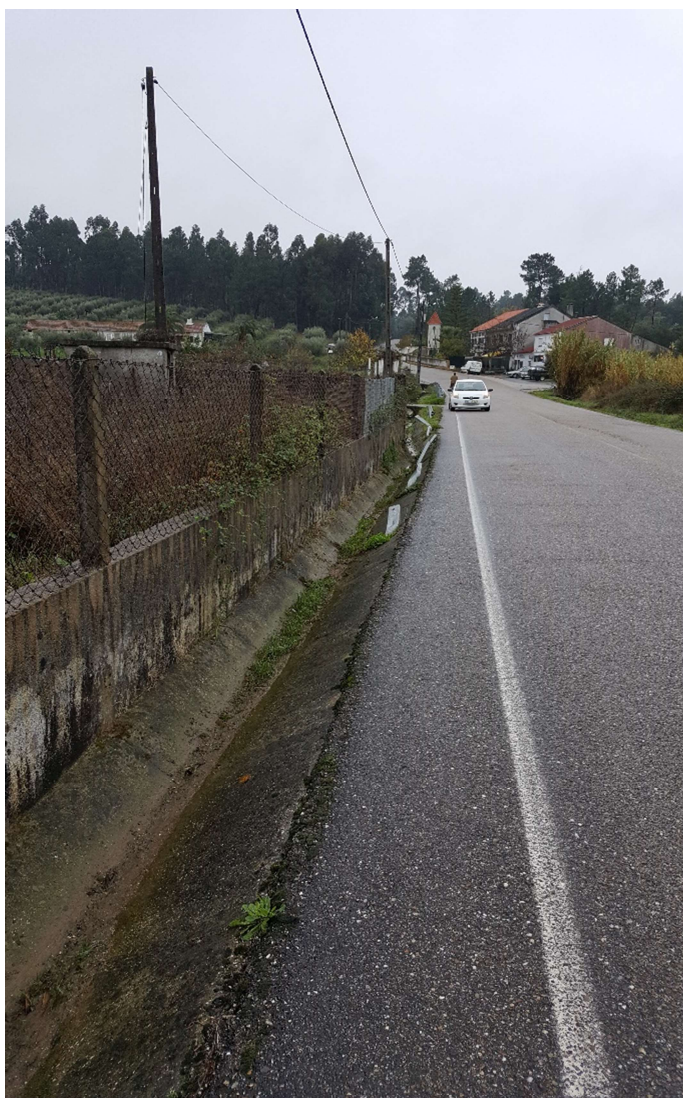
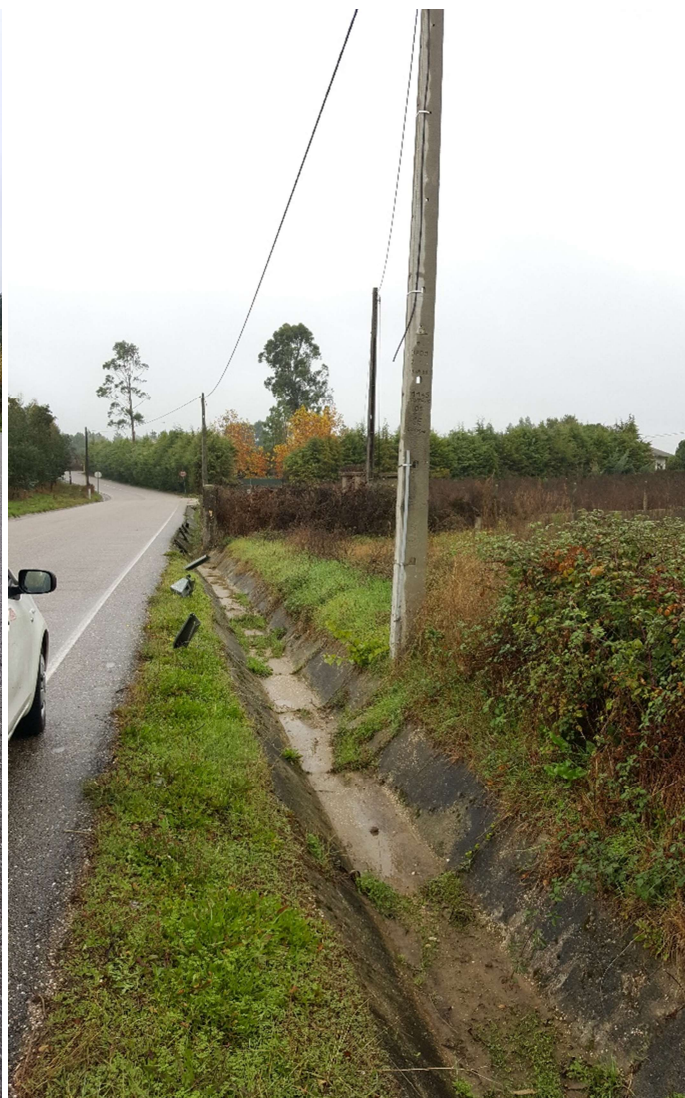
Na E.M. 530 junto ao limite do concelho, na freguesia de Olalhas

Na E.M. 530 junto ao limite do concelho, na freguesia de Olalhas, trata-se de um troço de via que já teve guardas de segurança, as novas guardas são para aplicar uma parte na berma em solo e outra parte num troço de valeta em betão. No início a guarda de segurança é enterrada e no término culmina com uma cauda de carpa. Nestas guardas de segurança os prumos para fixação das mesmas pretendem-se que sejam de 1,7m de altura.

Nota: Os prumos já foram retirados do local

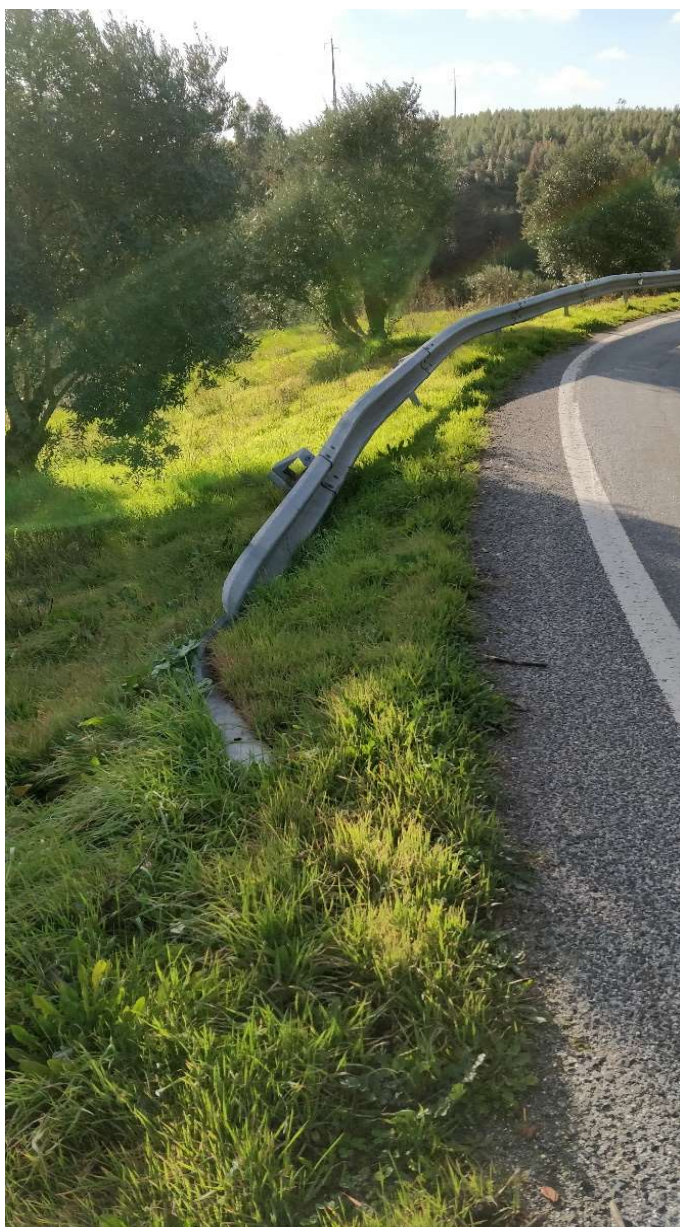
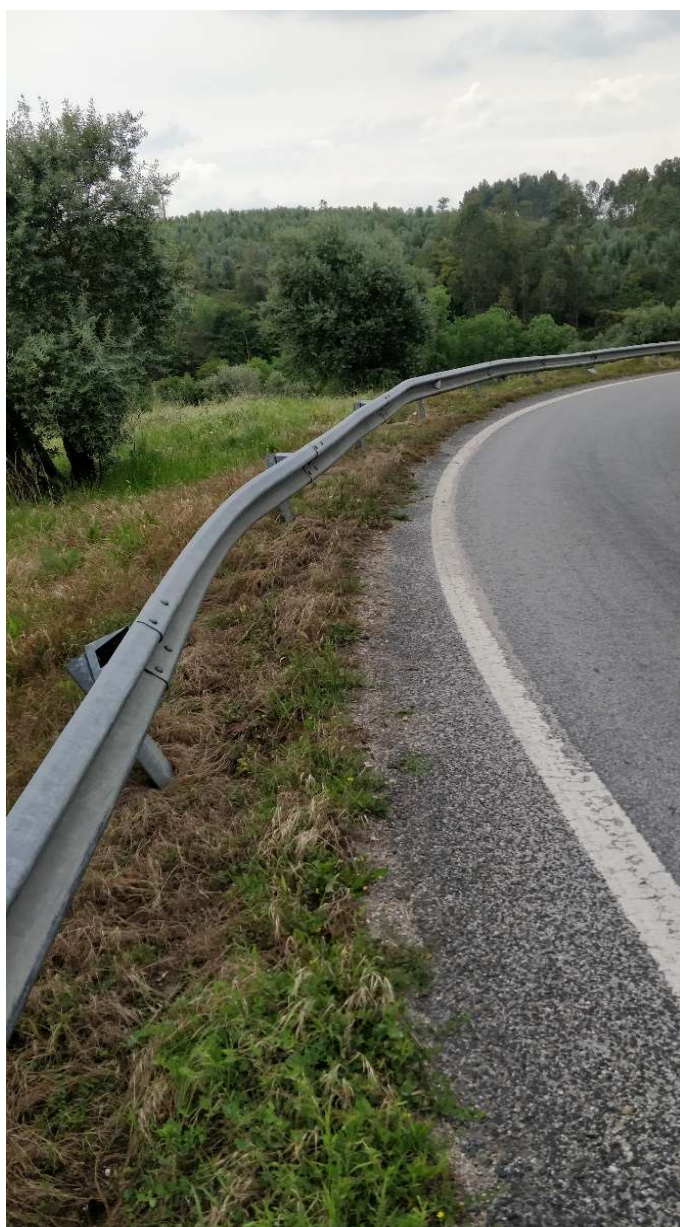
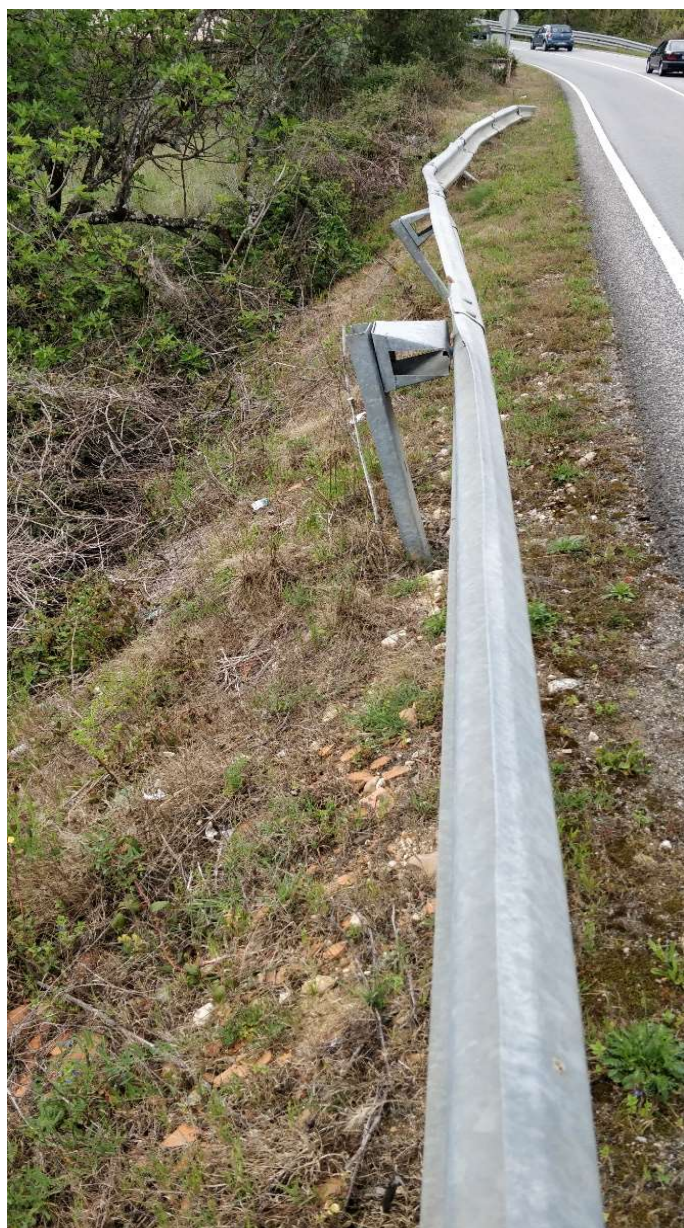
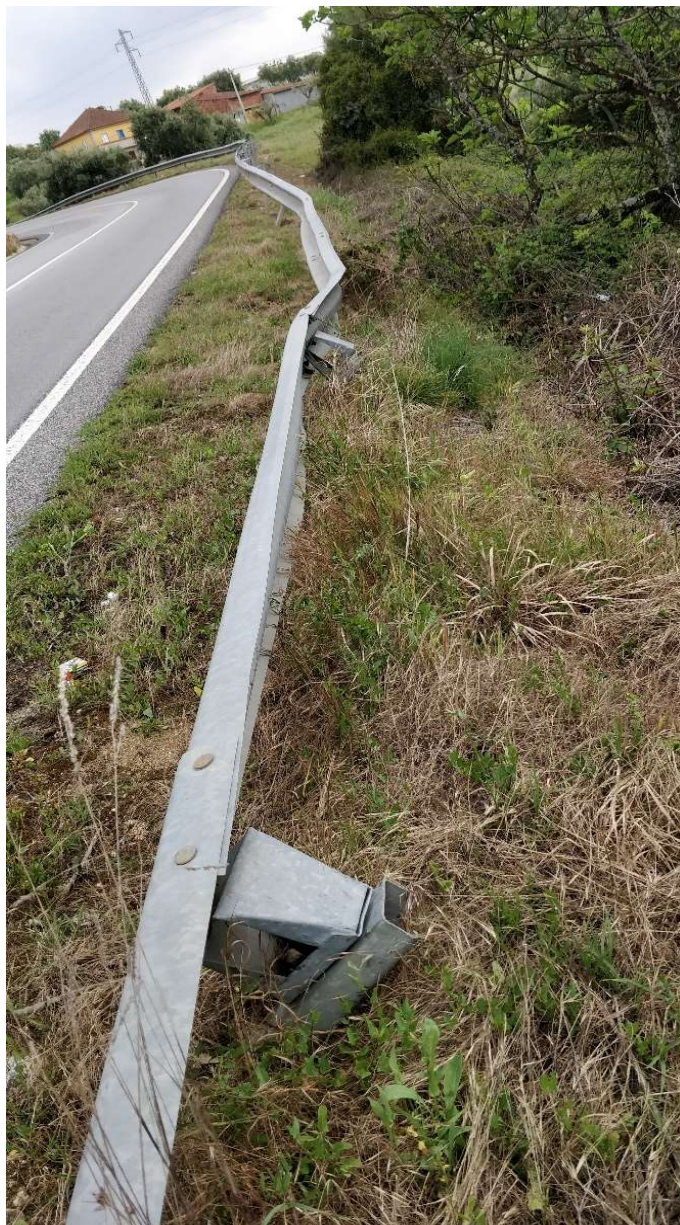
**Na E.N.358, em Contraste, na freguesia de S. Pedro**

Na E.N.358, em Contraste, na freguesia de S. Pedro, tem que ser substituído na totalidade um troço de guardas de segurança, por se encontrar totalmente danificado. As guardas de segurança existentes são para retirar e as que são para aplicar são com dispositivos de proteção para motociclistas, em chapa de aço. As guardas de segurança tanto no início, como no término são para ficar enterradas. Nestas guardas de segurança os prumos para fixação das mesmas, pretendem-se que sejam de 1,7m de altura.

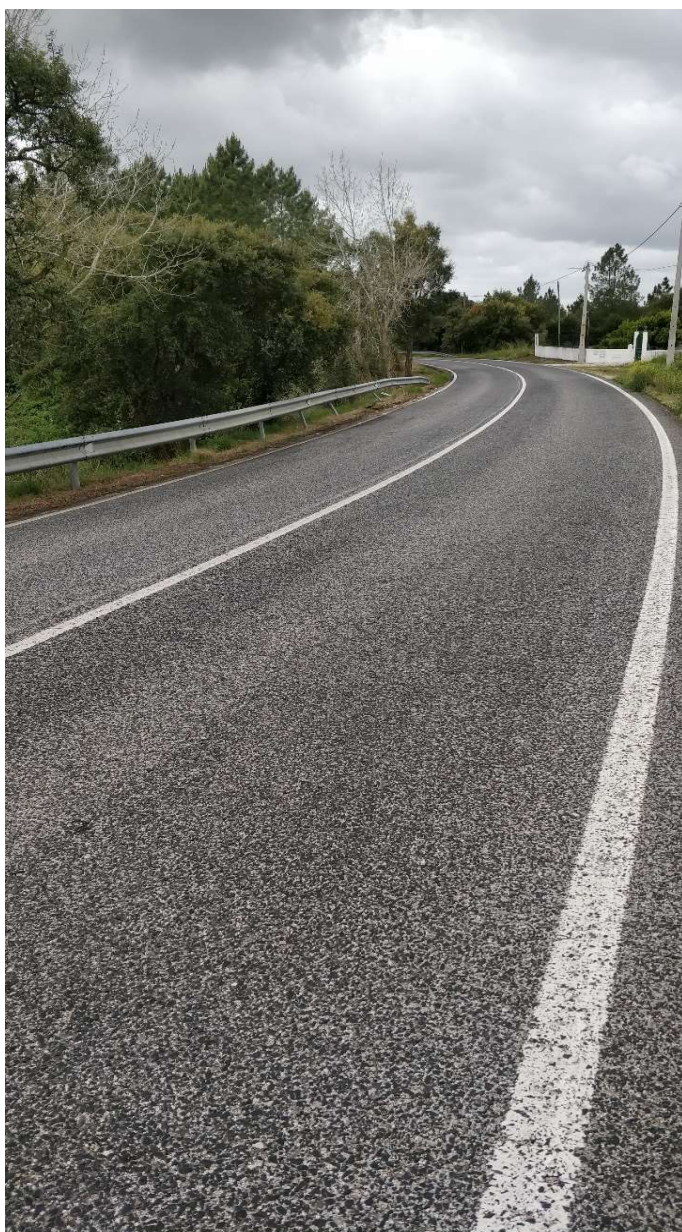
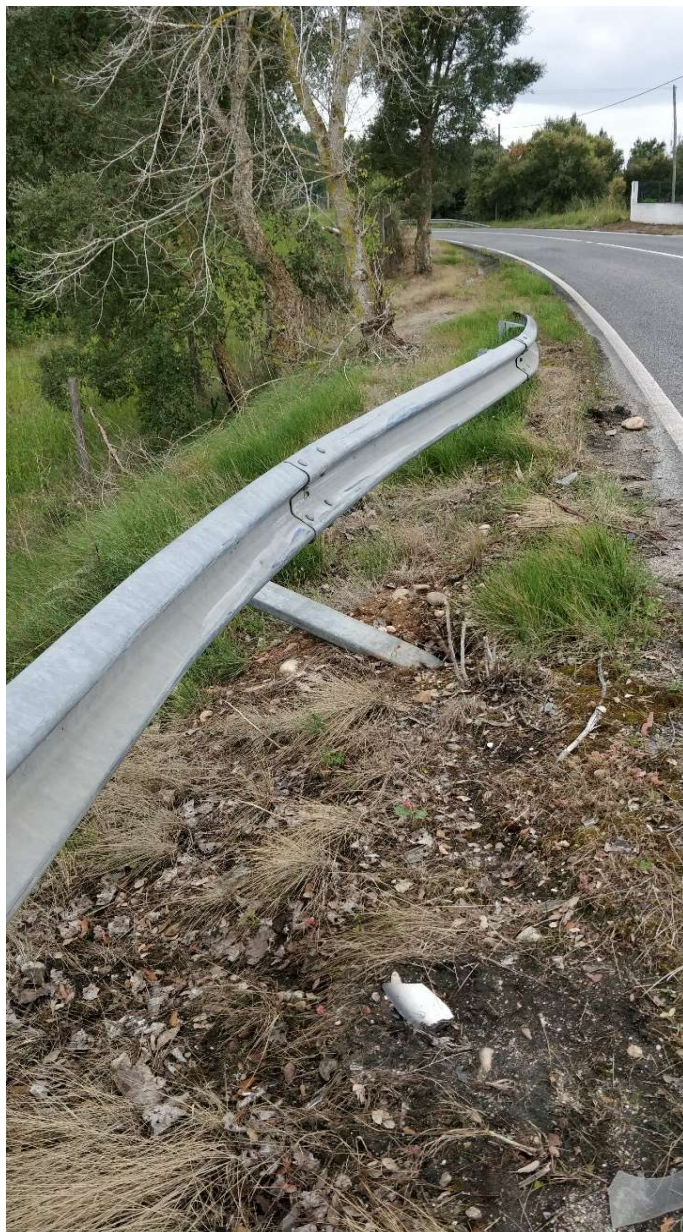
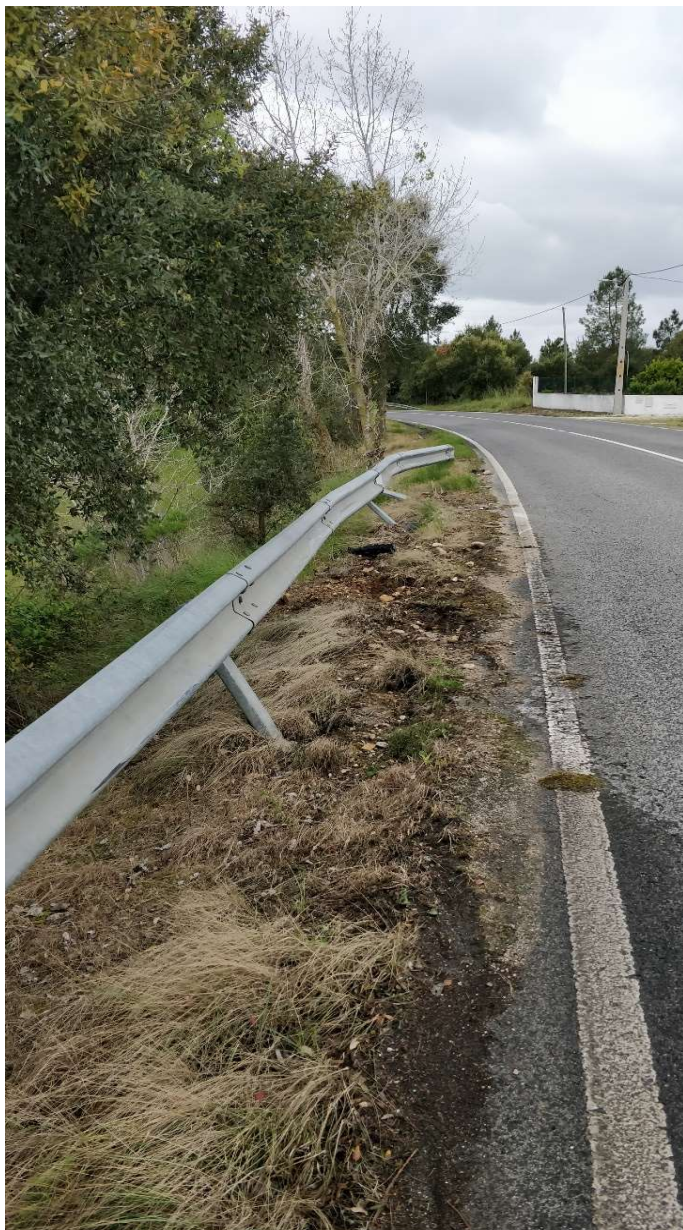
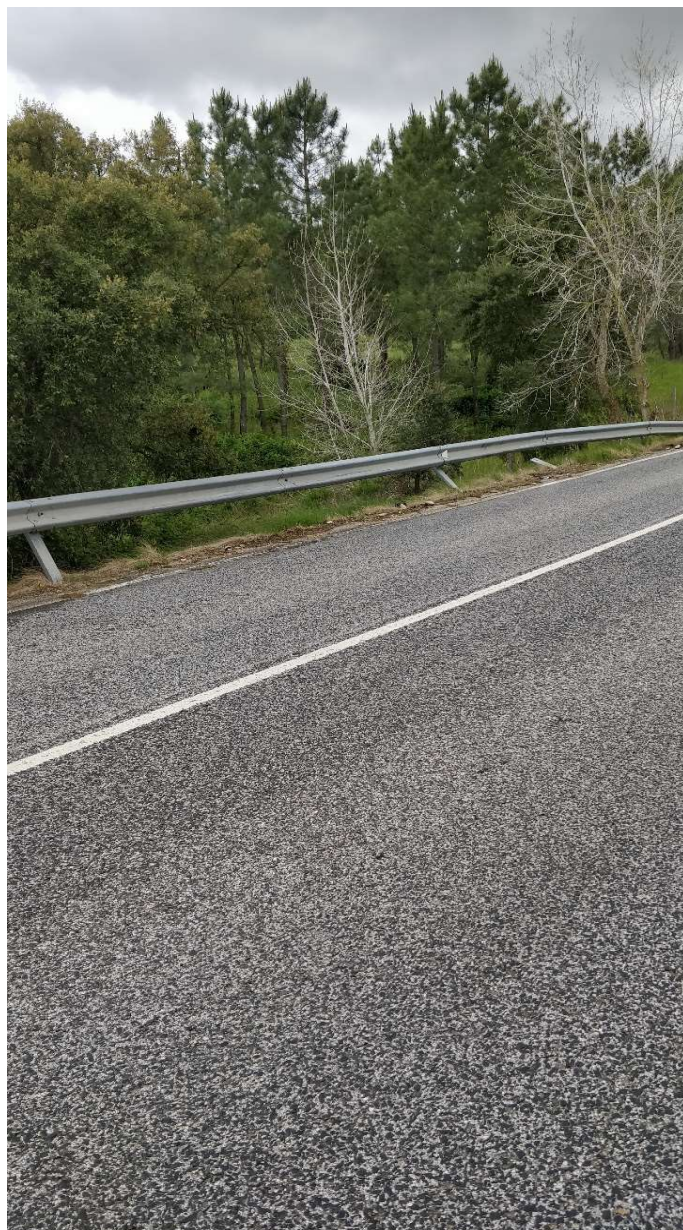
**Na E.N.358, nas Ervideiras, na freguesia de S. Pedro**

Na E.N.358, nas Ervideiras, na freguesia de S. Pedro, um troço de guardas de segurança, encontra-se danificado, pelo que é necessário proceder ao arranque e substituição do mesmo. Nas guardas de segurança reparadas e nas existentes, são para aplicar com dispositivos de proteção para motociclistas, em chapa de aço, mesmo no troço onde não se irá intervir. Nestas guardas de segurança os prumos para fixação das mesmas, pretendem-se que sejam de 2,0m de altura.

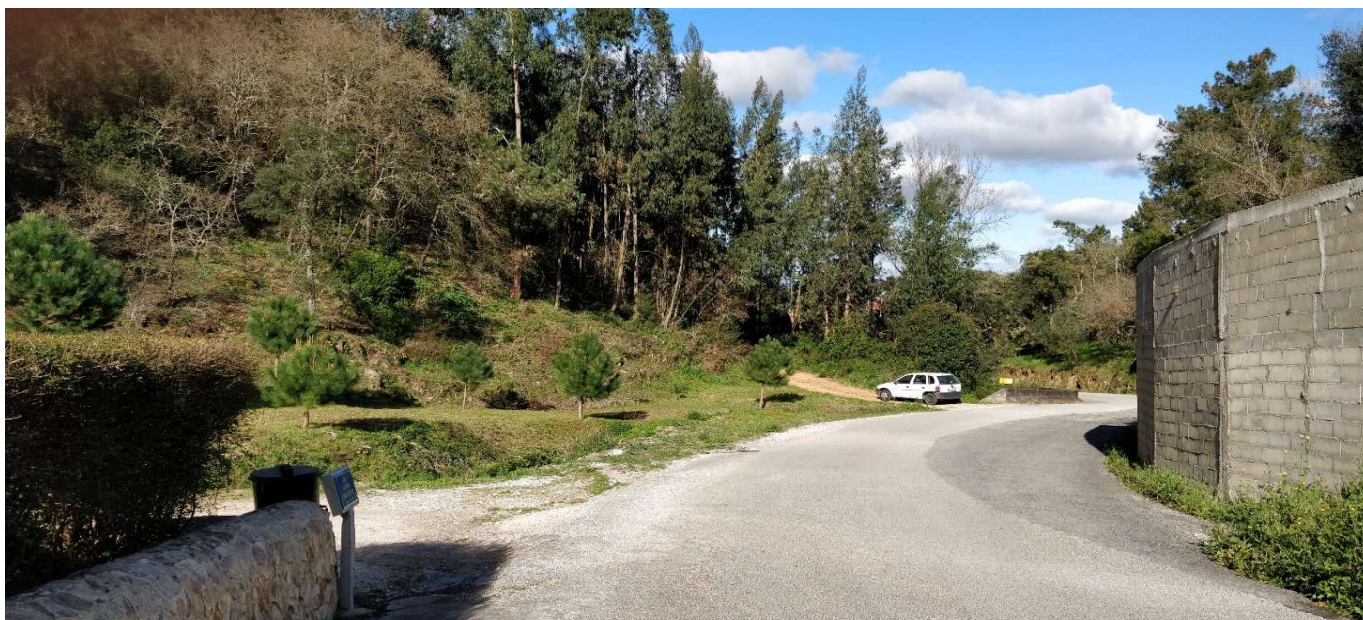
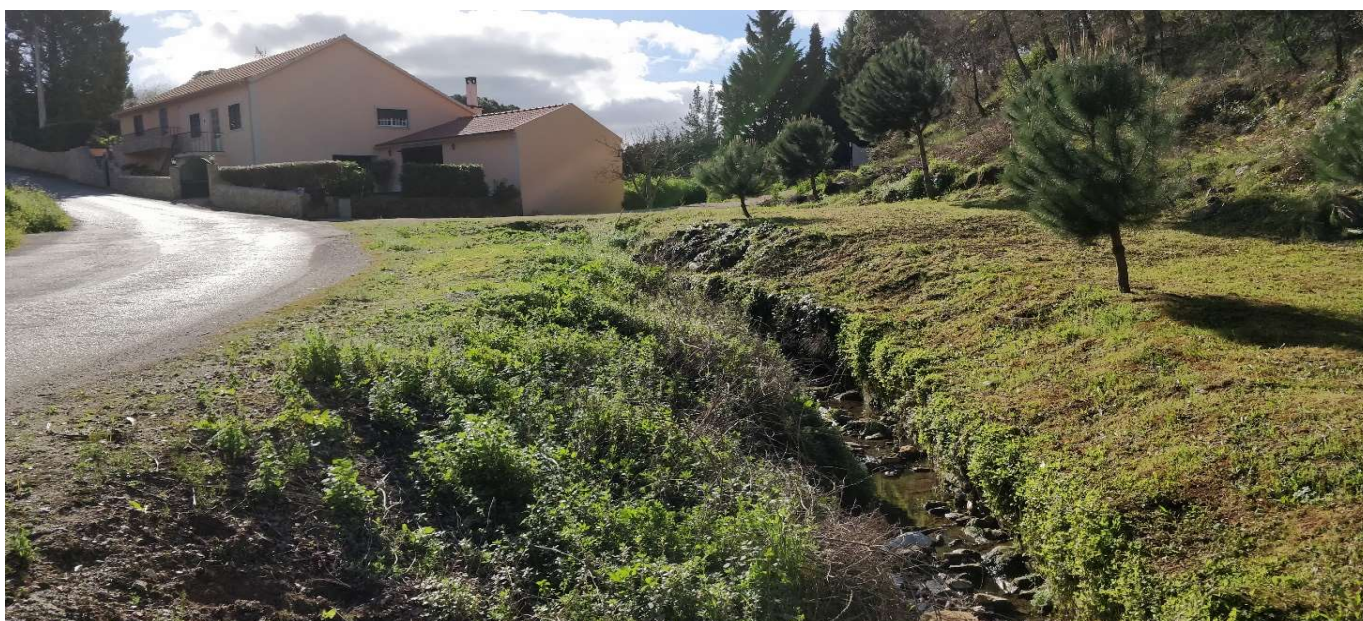
**Na rua António João Antunes, em Alviobeira, na união das freguesias de Casais e Alviobeira**

Na rua António João Antunes, em Alviobeira, junto a uma linha de água, carece da aplicação de guardas de segurança com dispositivos de proteção para motociclistas, em chapa de aço. As guardas de segurança no início, junto ao pontão são para aplicar com cauda de carpa e no

términus é para ficar enterrada. Nestas guardas de segurança os prumos para fixação das mesmas, pretendem-se que sejam de 1,7m de altura.
