## NOTA TÉCNICA DE ENCOMENDA

PROJECTO DE REABILITAÇÃO DA TORRE DA GALP

FREGUESIA DE PARQUE DAS NAÇÕES

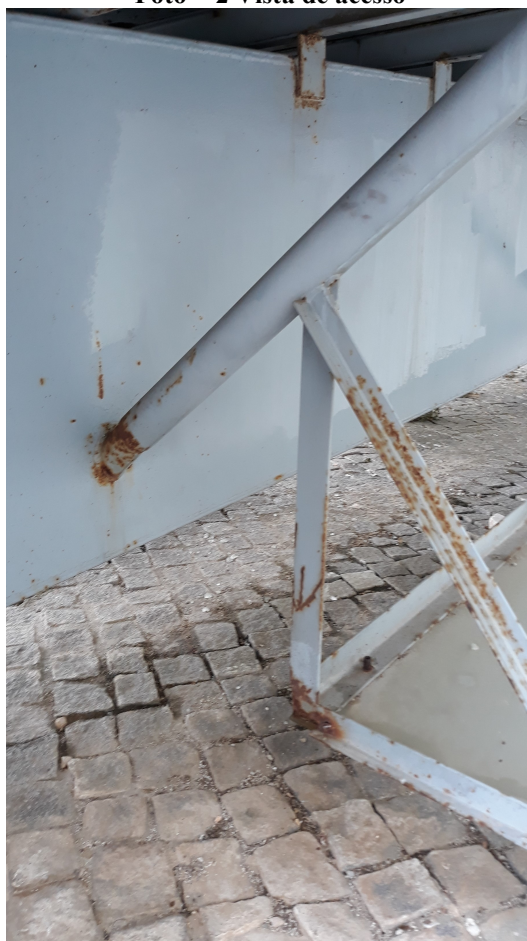
**Foto - 3 - exemplo corrosão passadiço de acesso**

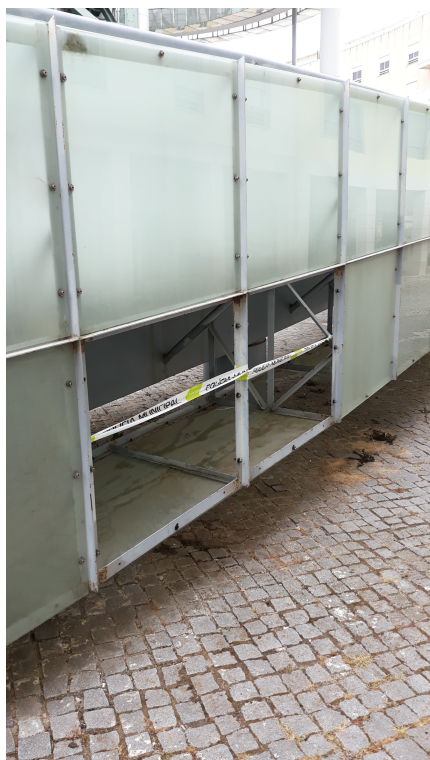
**Foto - 4 -Exemplo de guardas deterioradas no  
passadiço**

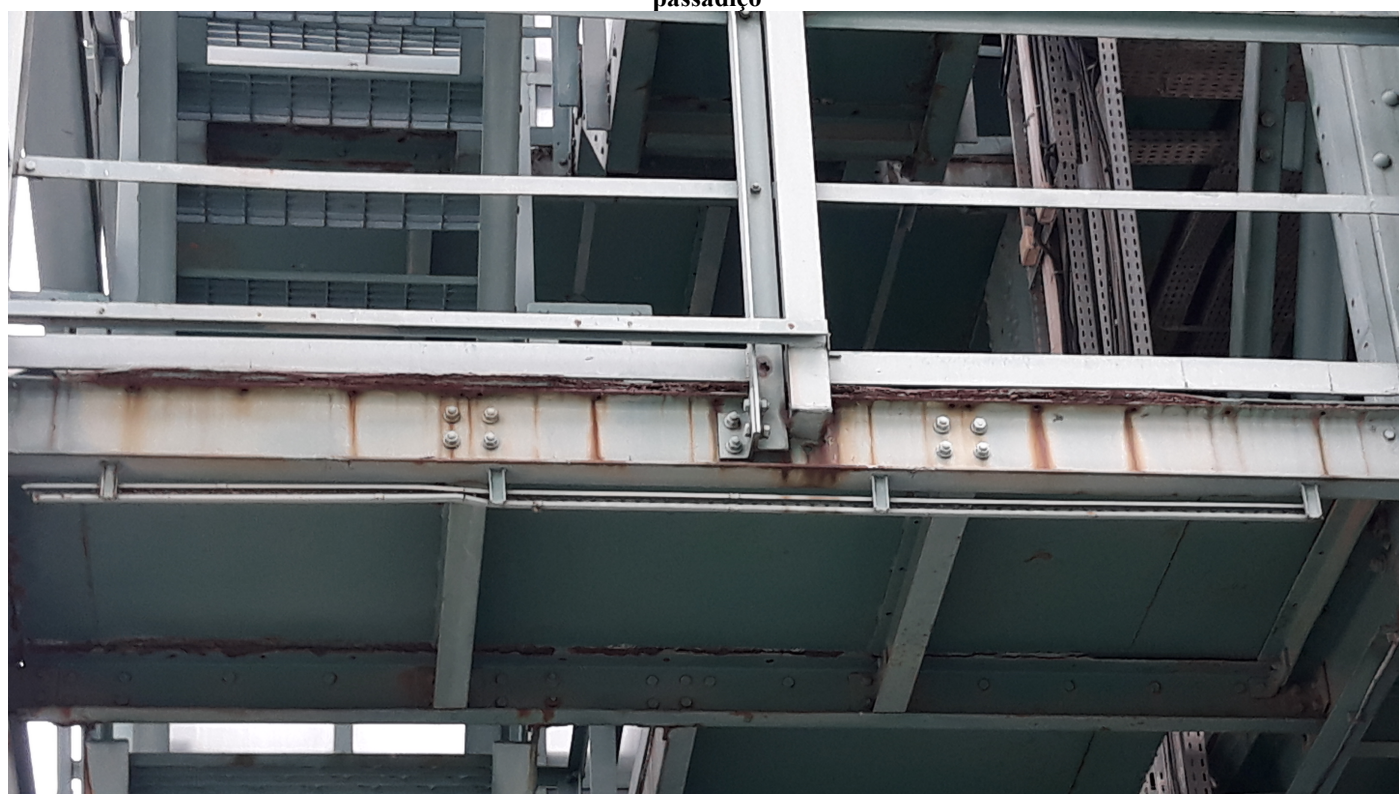
**Foto - 5- Exemplo de corrosão em estruturas metálicas da Torre**

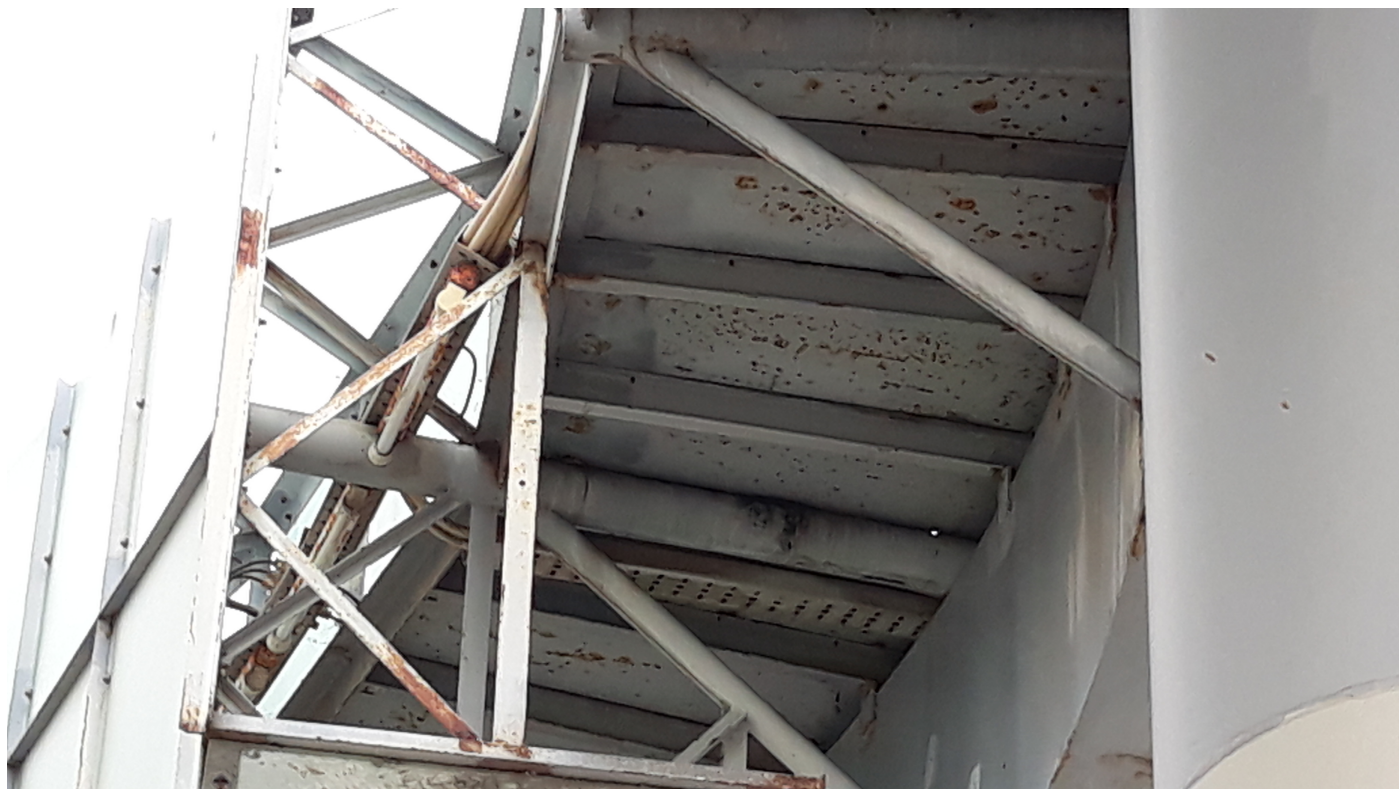
**Foto - 6 Exemplo de corrosão em estrutura metálica do passadiço**

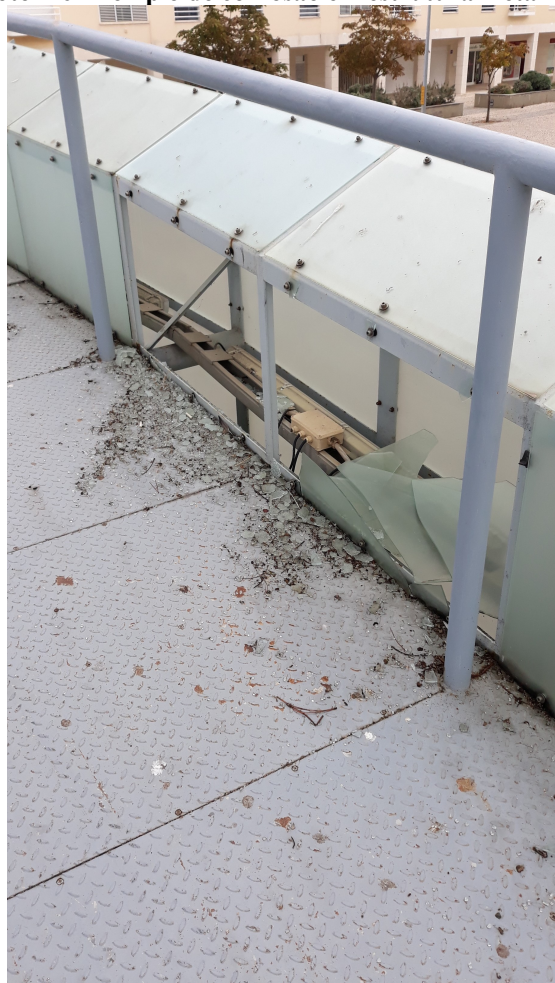
**Foto - 7 Guarda e infra-estrutura eléctrica danificada**

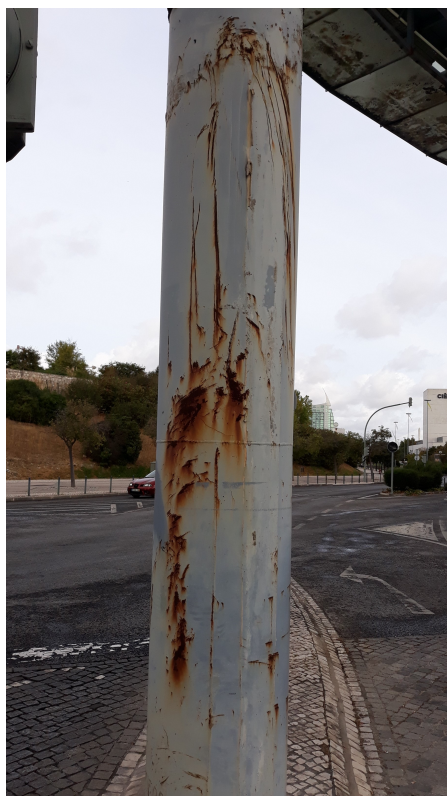
**Foto - 8 - Corrosão em pilar de  
passadiço**

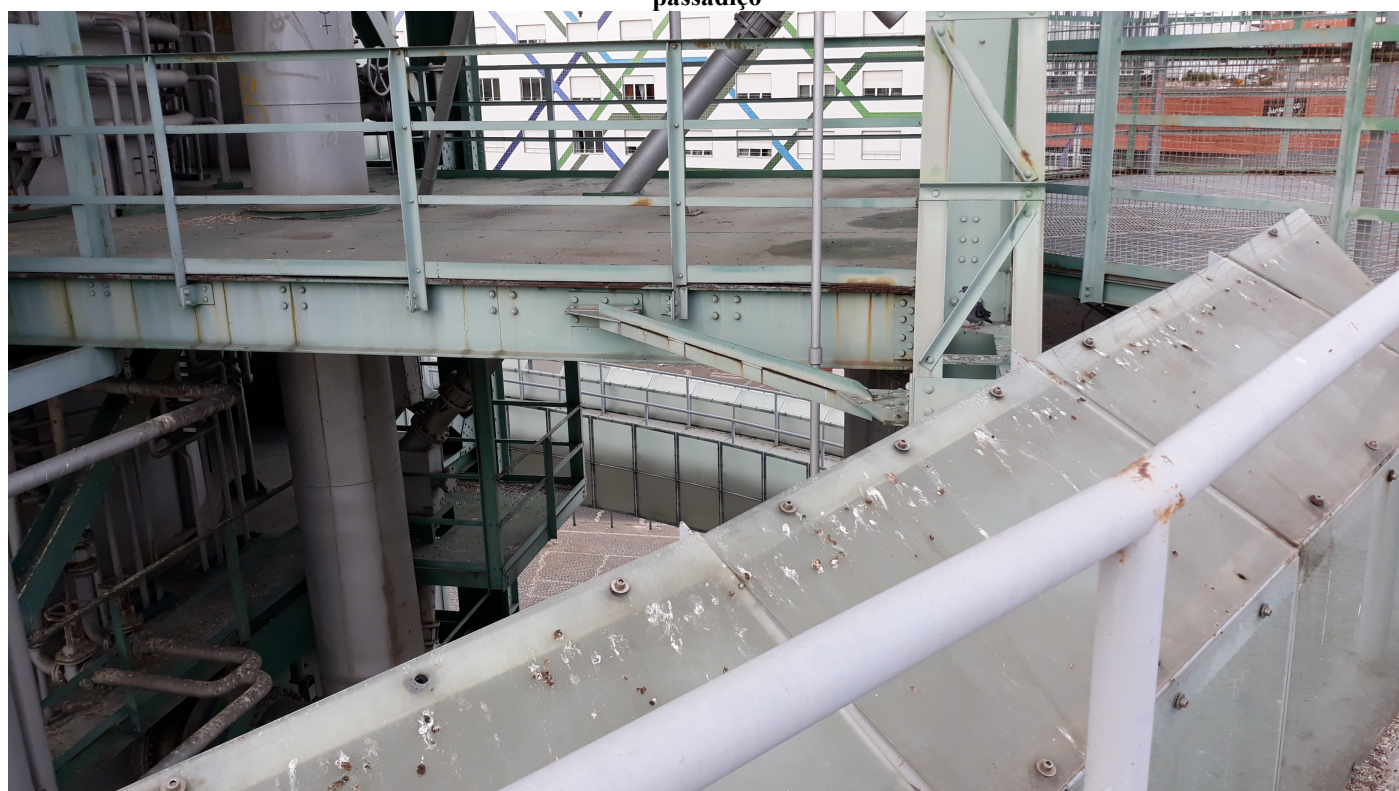
**Foto - 9 - Corrosão em estruturas metálicas da torre**
