# **Reabilitação do Sistema de Reserva do Carregal - Ovar**

Projeto de Execução

## **Memória Descritiva e Justificativa**

*junho de 2020*

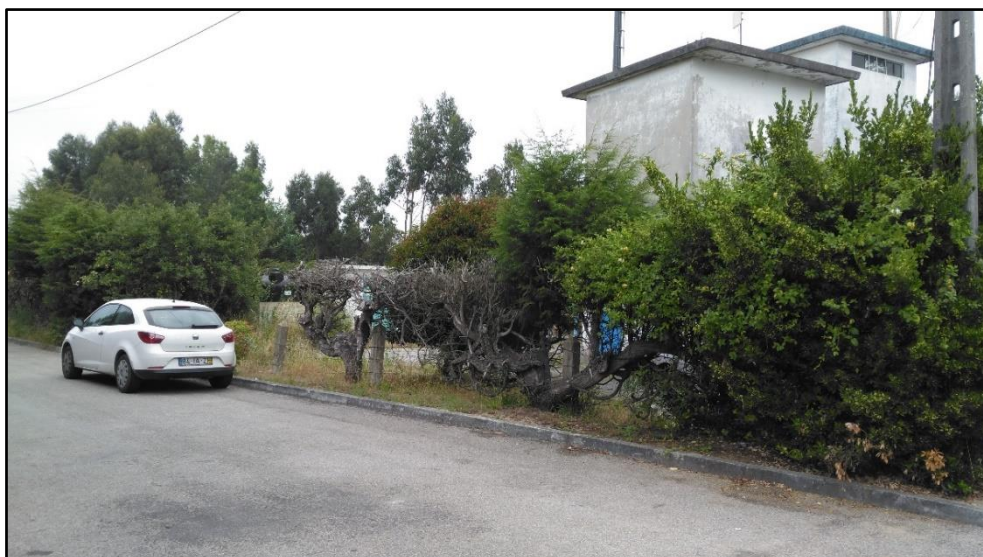
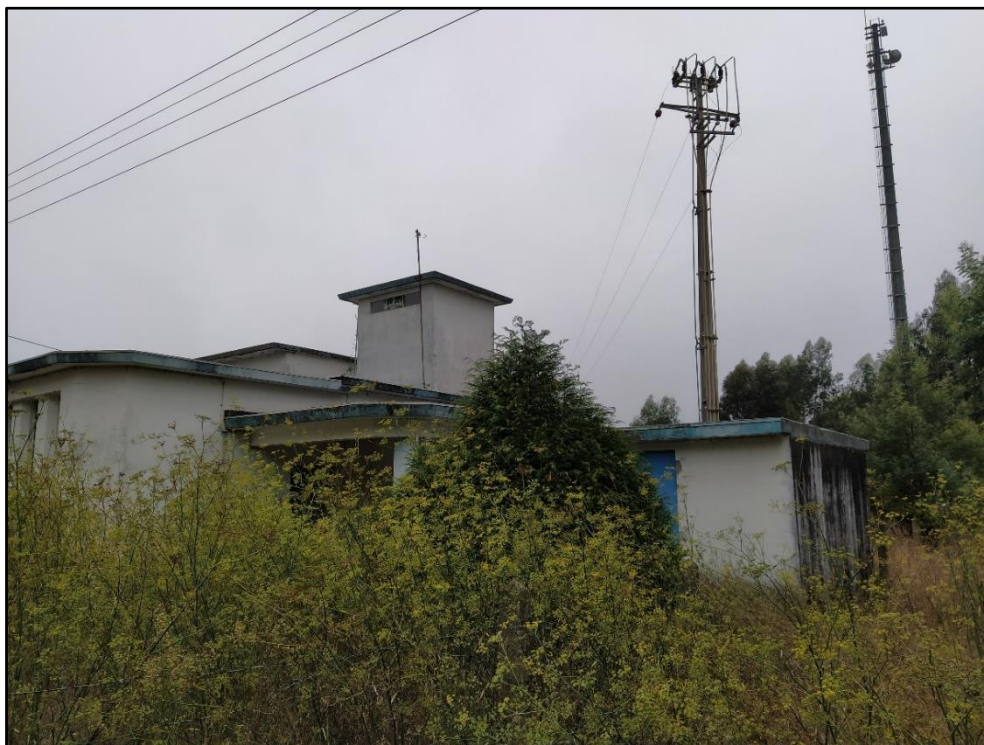
Os trabalhos de reabilitação do Sistema de Reserva do Carregal incluem a desmatização e o abate e a remoção de arbustos e árvores existentes. Na Figura 8 e na Figura 9 são apresentados exemplos da vegetação existente à data das visitas realizadas.

Figura 8 – Arbustos e árvores existentes (2019-07-16)

Figura 9 – Arbustos e árvores existentes (2019-09-18)

O abate de qualquer árvore ou arbusto deverá ter o aval da Fiscalização.

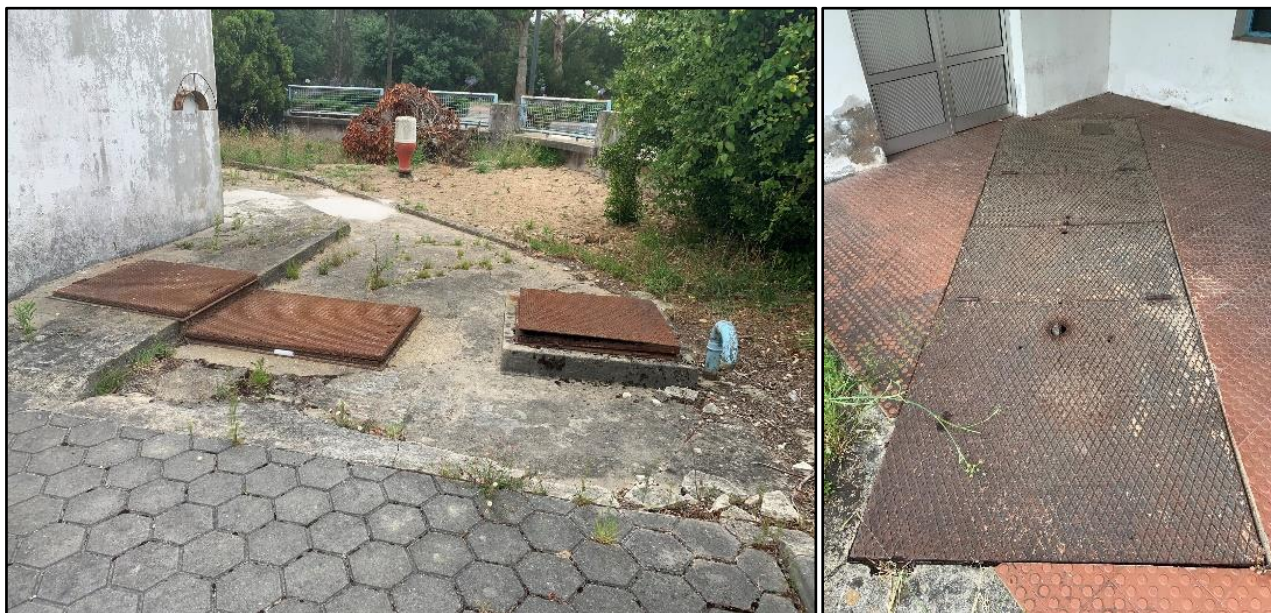
Figura 13 – Tampas no exterior do edifício

As tampas localizadas no exterior assinaladas nas peças desenhadas serão substituídas por tampas em PRFV fechado. No trabalho inclui-se a adaptação do aro das tampas.

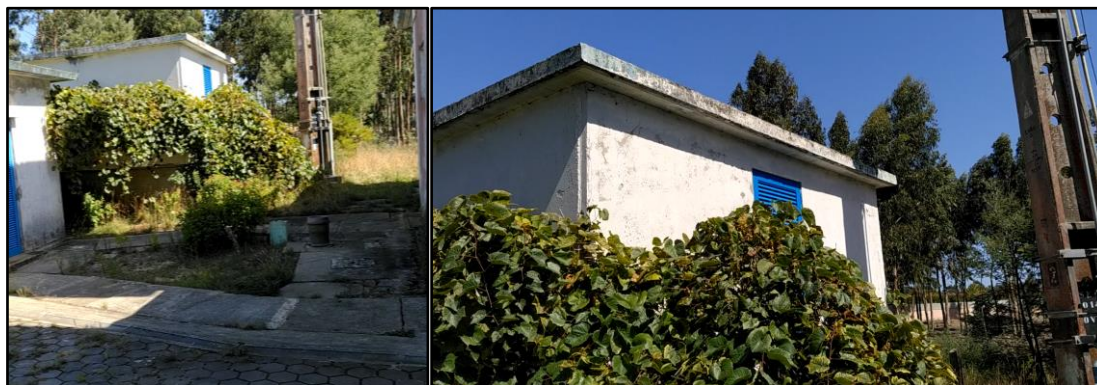
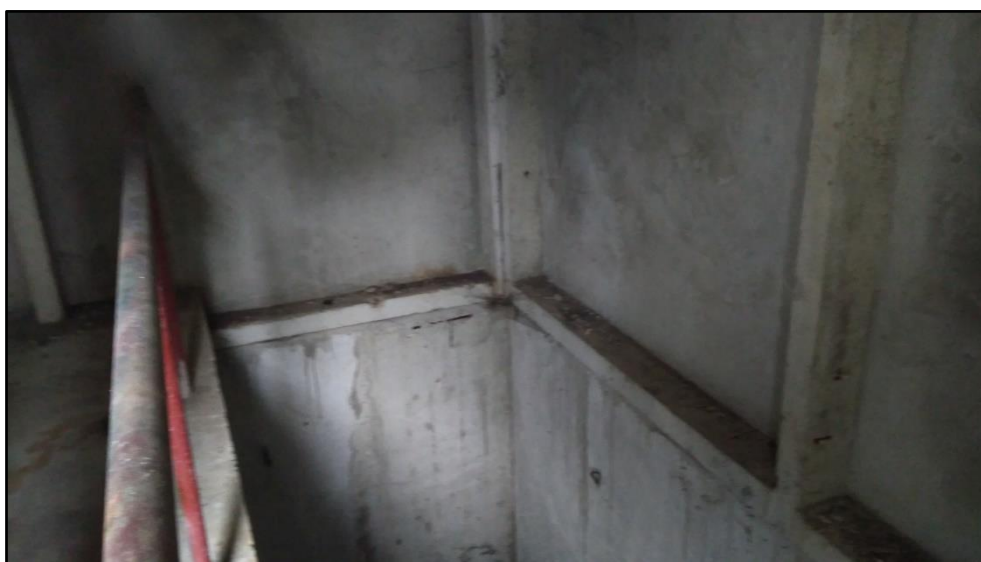
Figura 14 – Célula a demolir (incluindo edifício)

Figura 15 – Célula a demolir (interior)

Após a regularização do terreno para a cota do pavimento circundante, será aplicado o pavimento referido no ponto 3.3.2 do presente documento, incluindo a malha anti-erva e a gravilha.

Na execução dos trabalhos deverá ter-se em consideração o poste fim de linha do posto de transformação que se localiza nas imediações da célula a demolir. Os trabalhos devem ser realizados com todos os cuidados de segurança.

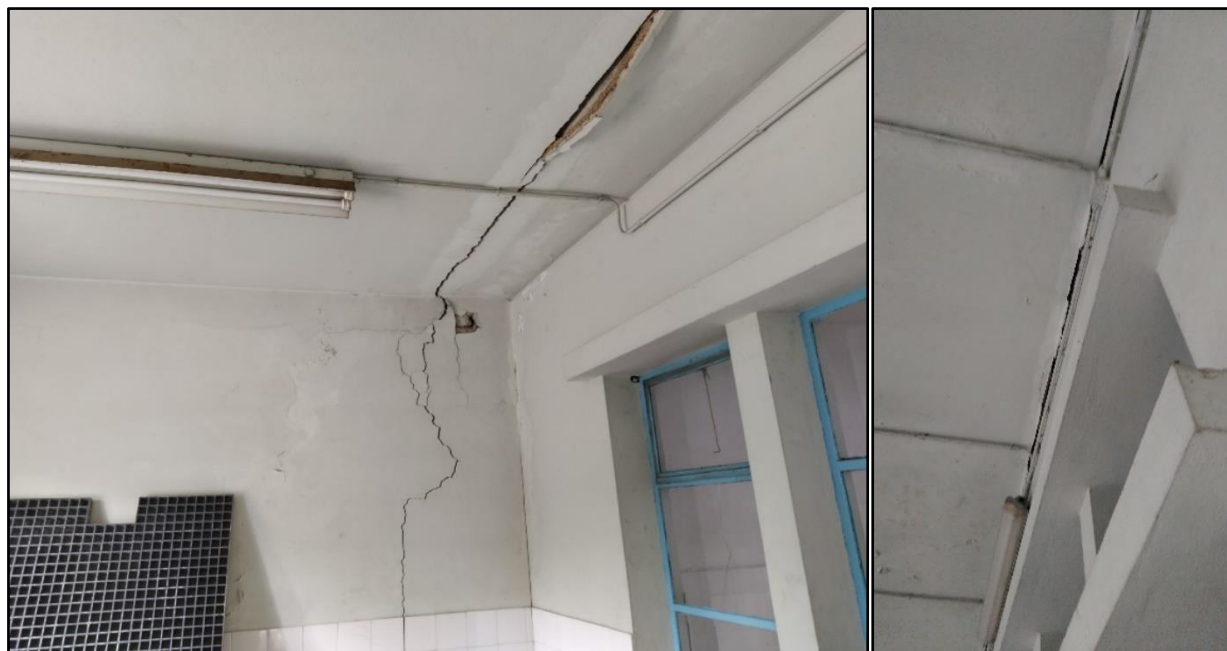
Figura 17 – Fissuras no interior do edifício

▪ **Tratamento de fissuras**

- a) Todas as fissuras devem ser previamente identificadas.
- b) Deve ser feita a limpeza da fissura e da superfície da fissura, removendo partículas com eventual efeito separador a não ficar nenhuma partícula solta no substrato.

- c) Com o produto MC-DUR 1280, ou equivalente, devem ser colados os obturadores de superfície MC-KLEBEPACKER, ou equivalente.
- d) Estes packers são de metal e devem ser colados em cima da fissura, espaçados entre eles, no máximo, 20 cm, ao longo de toda a fissura.

- e) Toda a fissura deve ser colmatada com o produto MC-Dur 1280, ou equivalente, deixando apenas uma das extremidades com uma abertura de cerca de 2 cm.

- f) Deverá utilizar-se o produto de injeção MC-INJEKT 1264 Compact, ou equivalente. Trata-se de um durómero de base epóxi com célula fechada, apresenta elevadas resistências à compressão e à flexão ao qual acresce ainda a sua compatibilidade de reação na presença de humidade ou mesmo água. Para a aplicação da resina, deverá utilizar-se bomba adequada, aprovada pelo fornecedor do produto de injeção utilizado.

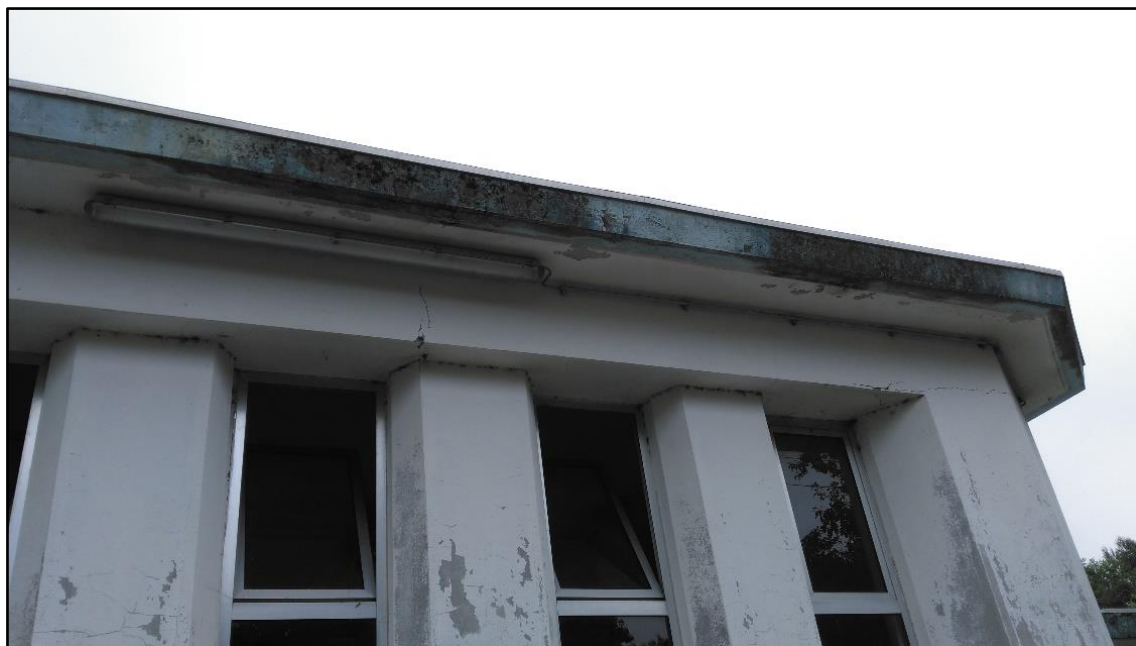
Figura 19 – Vão V7 com secção oscilante

Previamente à aplicação de caixilharias, a Entidade Executante deverá realizar in loco a medição dos vãos, bem como garantir o modo de abertura existente (exemplo: vão V7 com secção oscilante).

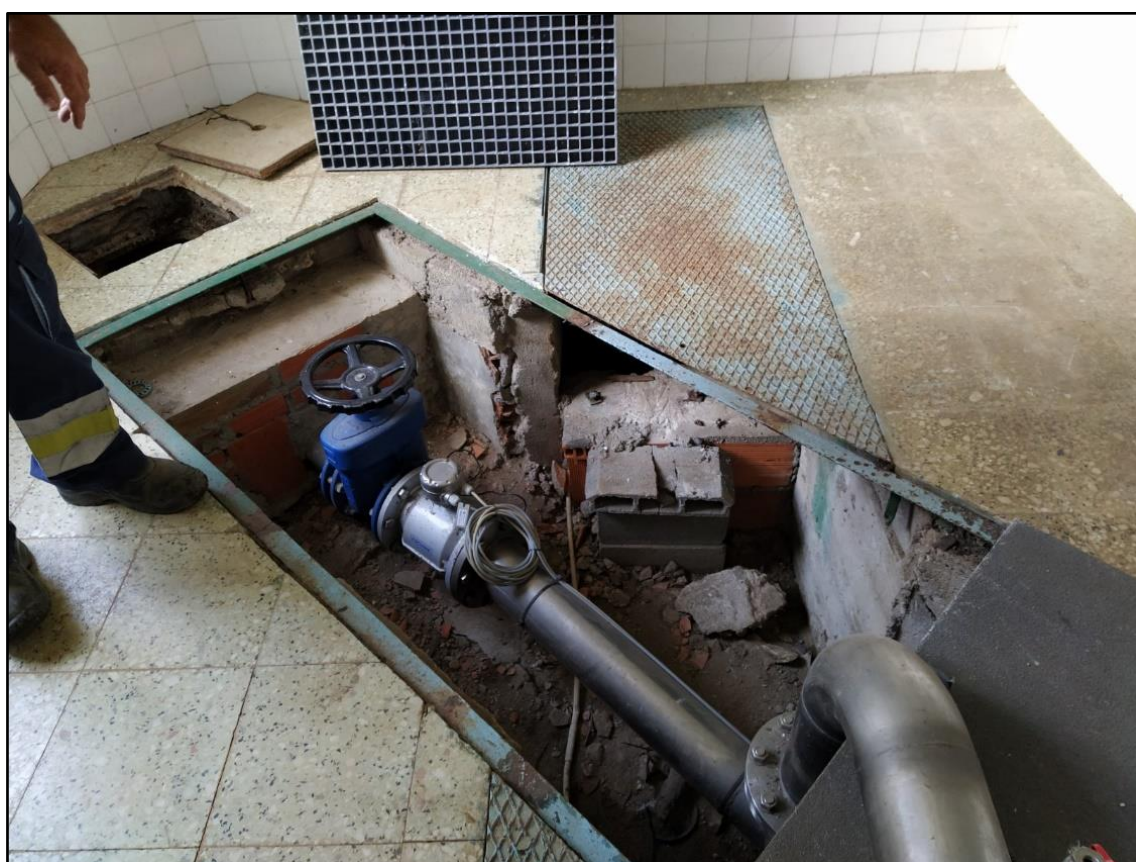
Figura 20 – Caleira técnica a reparar

As caleiras técnicas nas quais estão instalados equipamentos, tubagens e acessórios serão limpas, reparadas e rebocadas.

Adicionalmente, serão previstos ralos e tubagens para descarga das escorrências que afluam às caleiras técnicas com ligação à rede de drenagem de águas pluviais.

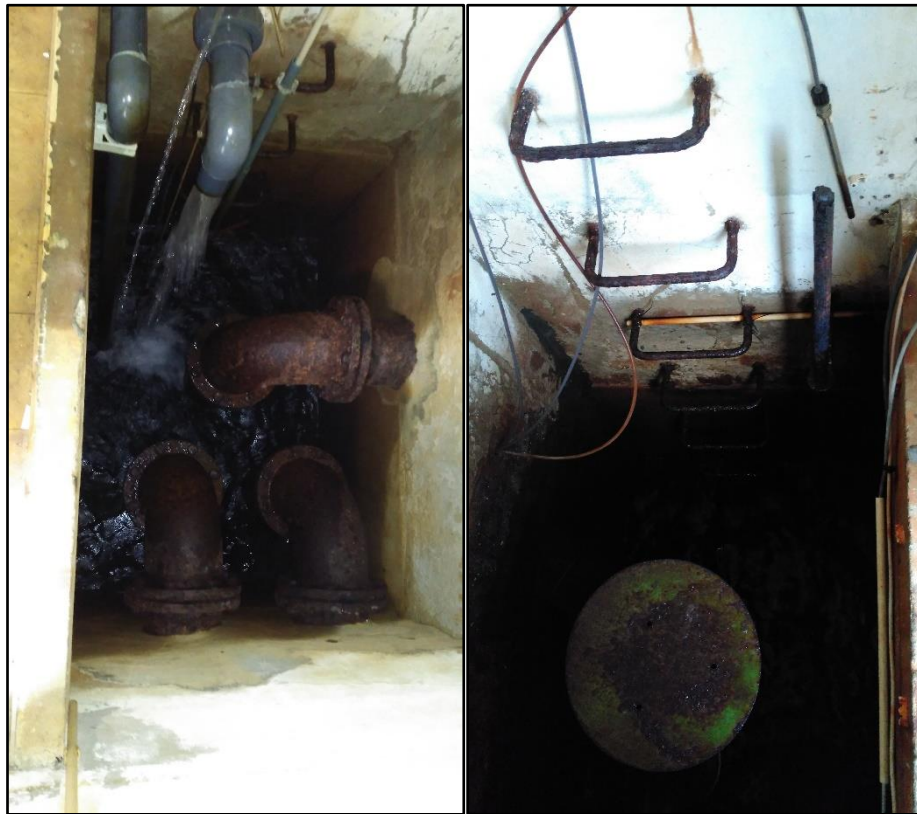
Figura 21 – Elementos a reparar na célula do reservatório

- A substituição da ventilação da célula do reservatório, incluindo o fornecimento e aplicação de tubagem em aço inox AISI316L DN100, com duas curvas a 90° e rede mosquiteira;
- A remoção dos degraus da célula existente e a instalação de escada com guarda-corpos em PRFV e fixações em aço inox;
- Reparação e pintura com tinta epóxi de tubagens, curvas e acessórios no interior da célula do reservatório, incluindo decapagem, aplicação de primário e aplicação de pintura epóxi apropriada para o contacto com água potável.
