## CONVENTO S. BENTO DE CÁSTRIS, Évora Programa Magalhães. Arquitetura, Águas e Esgotos

### Memória descritiva e justificativa

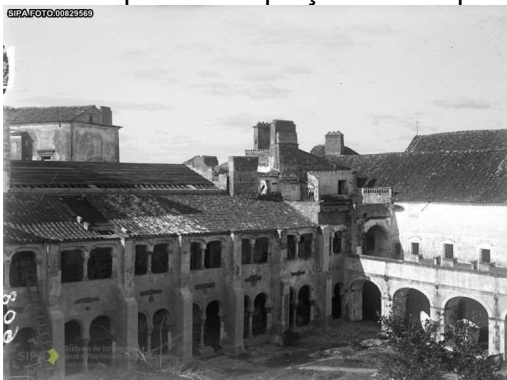
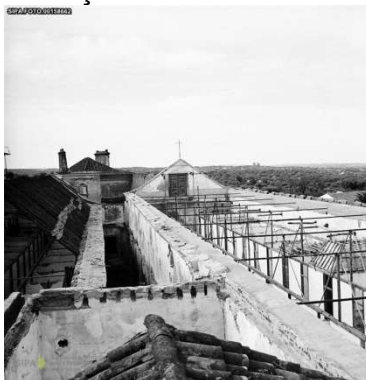
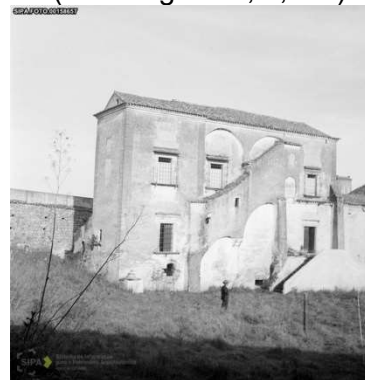
Imagens 1, 2 e 3 – Respetivamente em 1937, em 1947 (após a demolição das coberturas mas ainda com a compartimentação das celas em tabiques), zona das salas do piso 2 em 1947. Fonte SIPA.

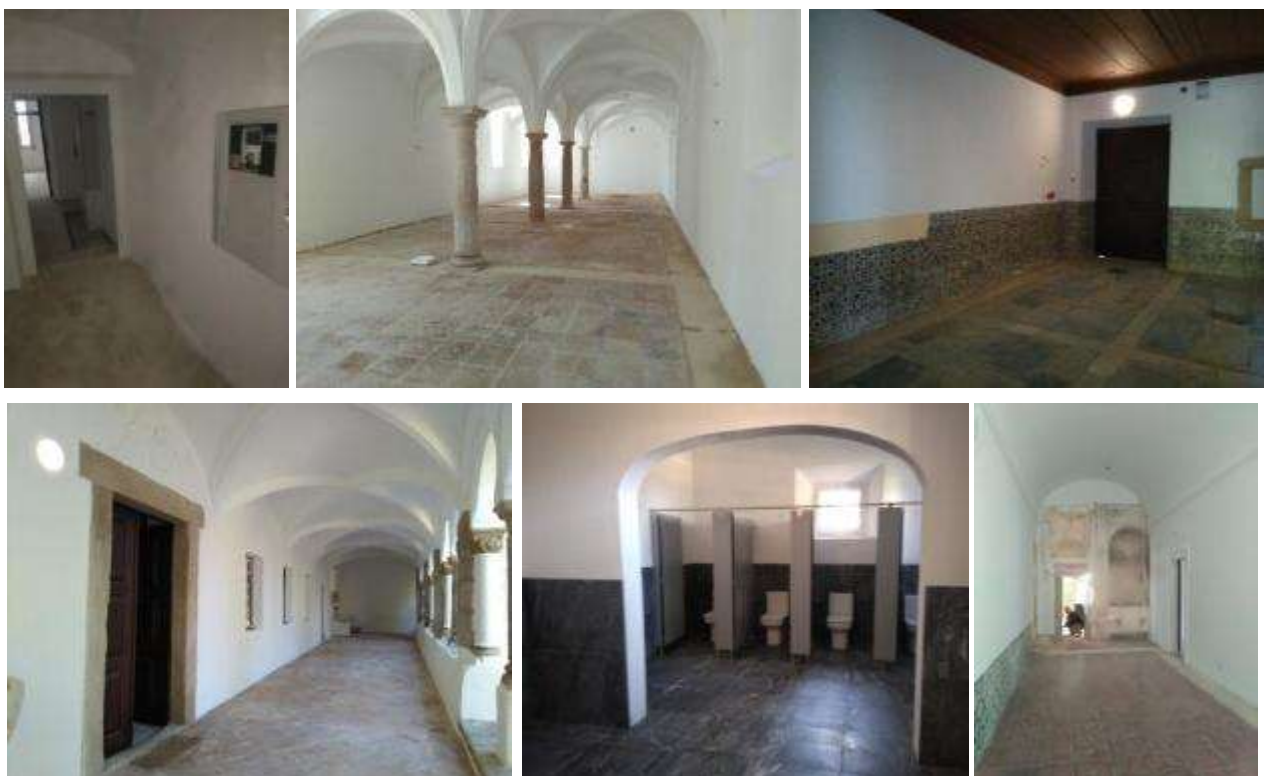
Imagens 4, 5, 6, 7, 8 e 9 – Compartimentos já recuperados, respetivamente no piso 0, zona técnica (1 A, B e C), Sala (13), Portaria (2 A), ala do claustro (4 A), instalações sanitárias ( ) e corredor de acesso às residências I (29 B).

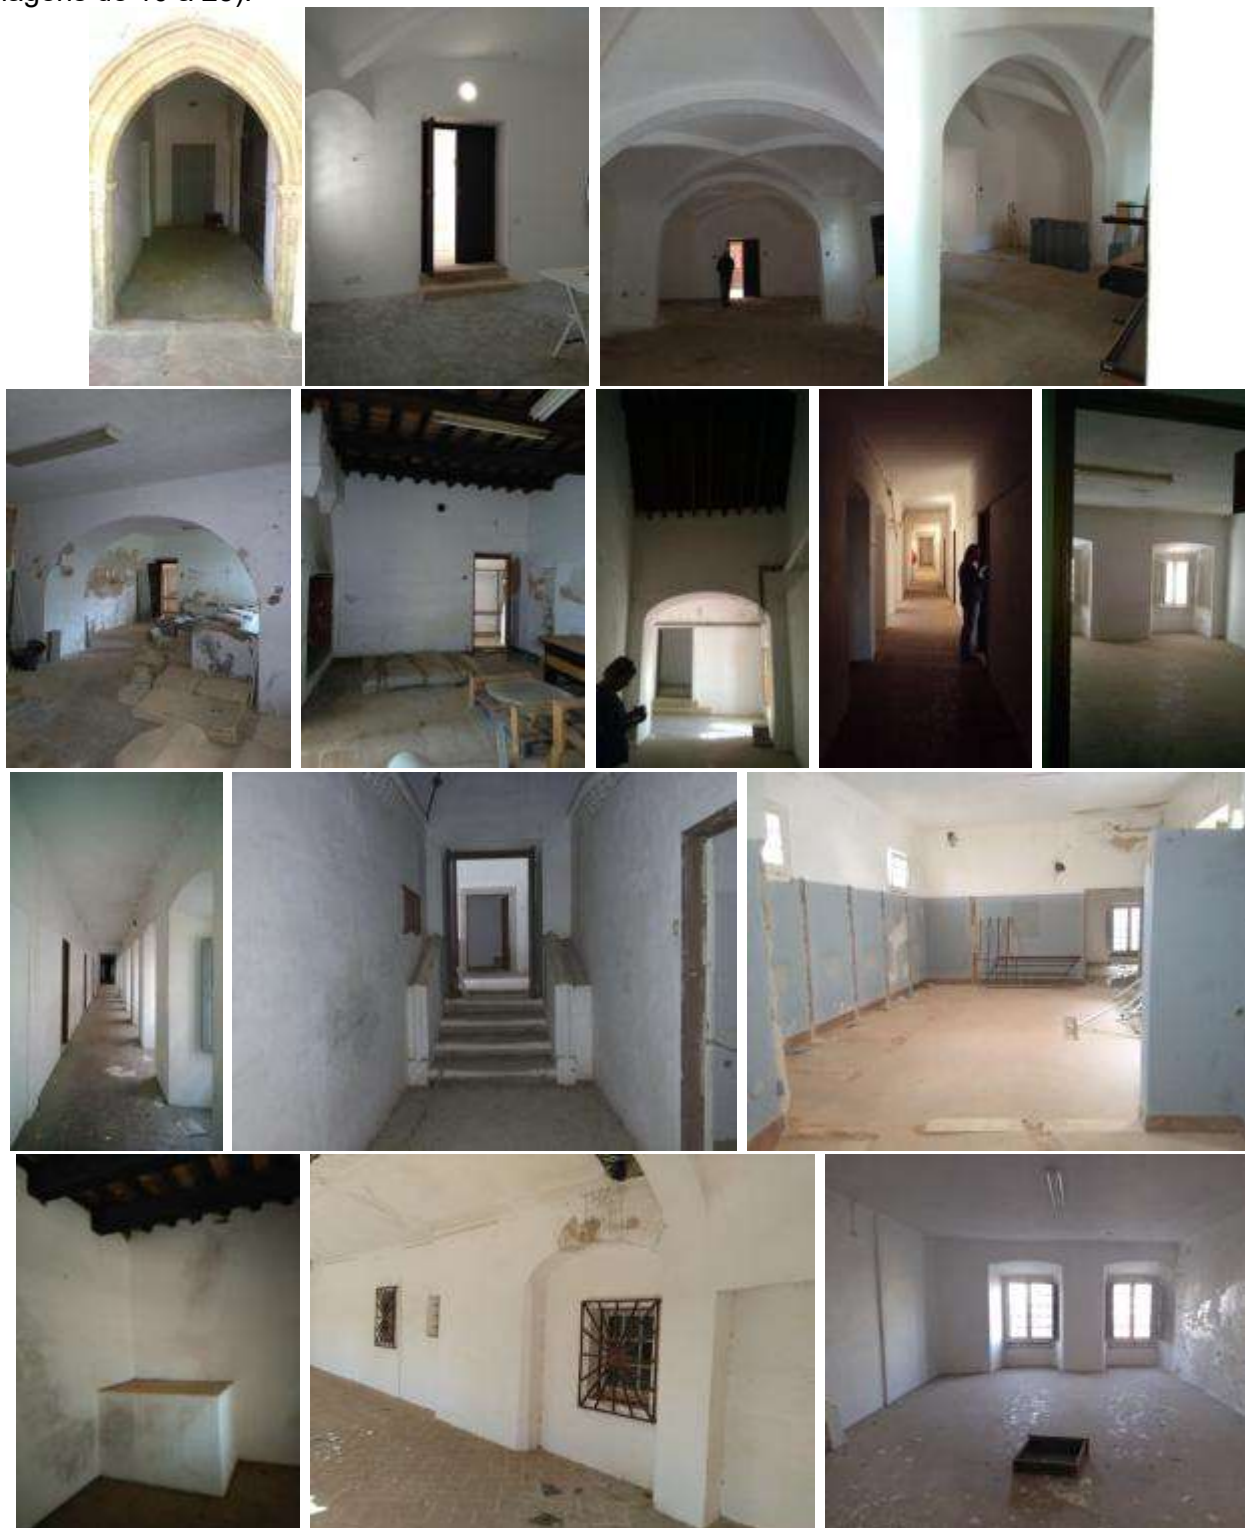
Os principais problemas existentes são de degradação dos materiais por erosão e derivam da falta de uso e manutenção dos compartimentos desde 2004.

- desidratação e degradação das madeiras que constituem os caixilhos, com vidros partidos e ferragens oxidadas e em falta;
- gradeamentos exteriores em ferro fundido e forjado oxidados;

- lajes e paredes degradadas, sobretudo ao nível de revestimentos;
- descolamento de revestimentos em paredes e tetos (rebocos e pintura), pontualmente com manchas de humidade, provenientes das infiltrações que durante anos tiveram origem nas coberturas (só resolvidas em 2013) e pelas caixilharias em mau estado de conservação;

Imagens 10 a 25 – Compartimentos a recuperar, respetivamente no piso 0: 4 B e porta 7 D; 7 A; 7 B; 7 E; 17 A e 17 B; 17 C no piso 1 28 B e porta 33 A; corredor 33 A; compartimento 35 H, corredor 37 A, corredor 37 B; compartimento 32; compartimento 40 A; janelas no claustro do compartimento 40 A e compartimento 38 E.

- reparação de caixilharias de madeira, incluindo portadas, com substituição de peças degradadas se necessário, hidratação e tratamento de madeiras, reparação/tratamento de ferragens com substituição e fornecimento onde necessário, colocação de vidros em falta, posterior pintura quer de madeiras nas duas faces quer de ferragens;

- limpeza e reparação pontual de pavimentos cerâmicos existentes a manter;
- limpeza e escovagem de paredes e tetos, para posterior reparação de rebocos onde necessário com argamassas de cal e posterior pintura com tinta de silicato de potássio, cor branca;
