ADRA - ÁGUAS DA REGIÃO DE AVEIRO, S.A.

### REABILITAÇÃO DE COLETORES SEM ABERTURA DE VALA - 2022

## MEMÓRIA DESCRITIVA E JUSTIFICATIVA

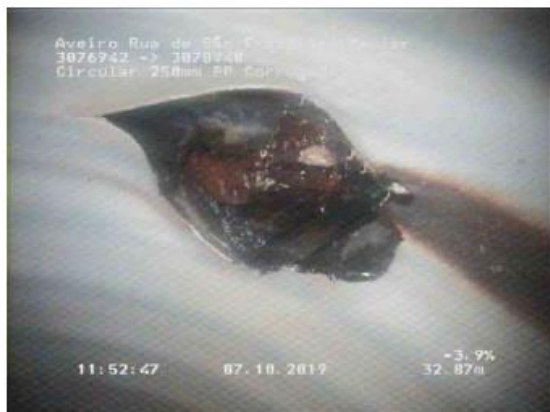
3076942-3078940\_7361b0bb-a58c-4432-8820-0f607770dedf\_20191007\_115253\_498.jpg, 00:05:12, 32.27m  
Roturas. Faltam secções com infiltração de água de 1 H. até 3 H.

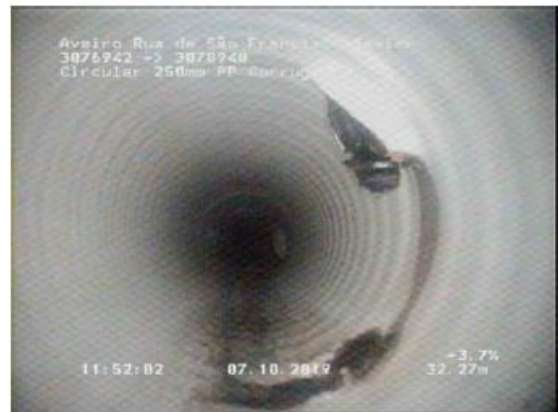
3076942-3078940\_726af1c4-5336-4cc6-871c-618160e3a85e\_20191007\_115208\_577.jpg, 00:05:12, 32.27m  
Roturas. Faltam secções com infiltração de água de 1 H. até 3 H.

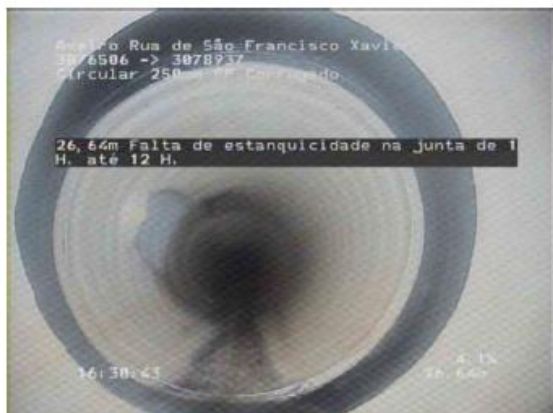
3076506-3078937\_7e21dfef-b2be-4bc9-9856-37856eee8416\_20191007\_163049\_723.jpg, 00:00:00, 26.64m  
Falta de estanquicidade na junta de 1 H. até 12 H. / Junta com afastamento

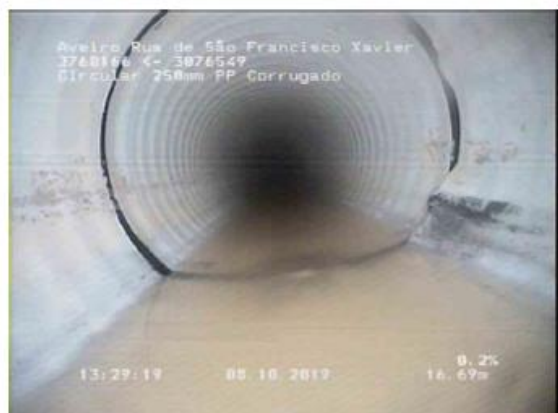
3768166-3076549\_402baa23-c791-4e40-b0b7-fbb3025bd9ce\_20191008\_132926\_032.jpg, 00:01:50, 16.69m  
Falta de estanquicidade na junta de 2 H. até 6 H.

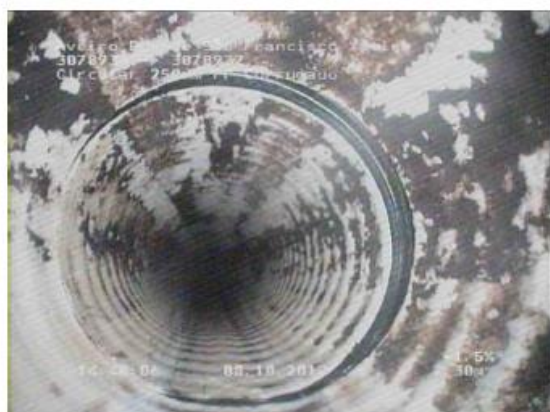
3078935-3078932\_bea47fba-7e54-4a35-80a9-124a0ec8fe76\_20191008\_144012\_939.jpg, 00:01:29, 2.30m  
Falta de estanquicidade na junta de 10 H. até 7 H.

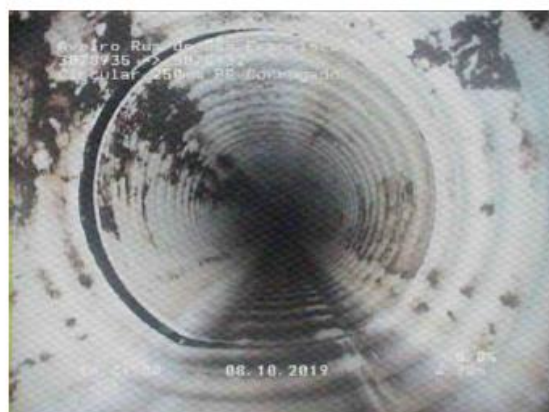
3078935-3078932\_e4993d5c-1d3b-4ff8-8f19-4234444656fd\_20191008\_144106\_493.jpg, 00:01:55, 4.98m  
Falta de estanquicidade na junta de 5 H. até 12 H.

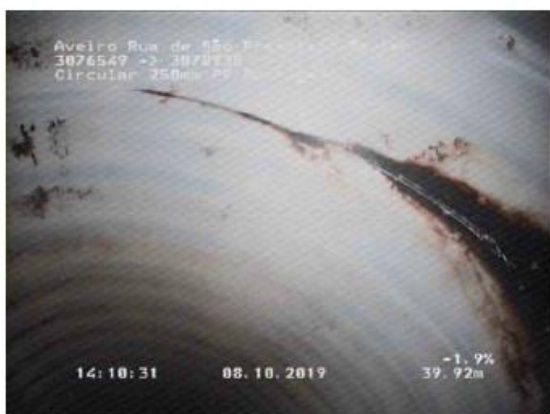
3076549-3078935\_64a13058-8a73-4bf1-8efb-f7ef7defd4a9\_20191008\_141038\_102.jpg, 00:05:49, 39.92m  
Racha transversal com humidade visível de 12 H. até 2 H.

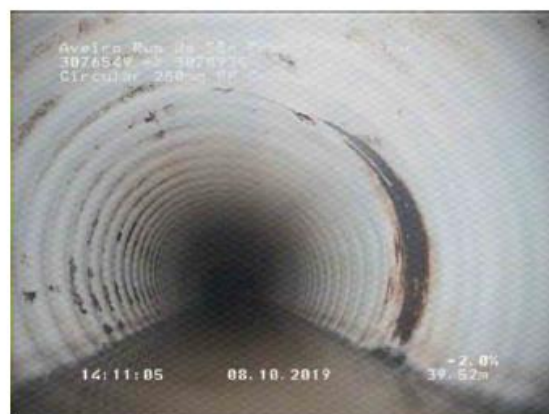
3076549-3078935\_5820ef5c-ff02-4a15-979e-ee4d5fa8a9d7\_20191008\_141111\_599.jpg, 00:05:49, 39.92m  
Racha transversal com humidade visível de 12 H. até 2 H.

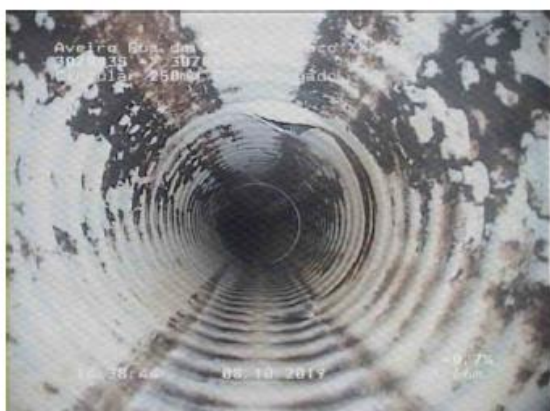
3078935-3078932\_dcc8b678-a1e3-4ca9-87e1-0dcdebe533a0\_20191008\_143850\_537.jpg, 00:00:27, 1.66m  
Racha transversal com humidade visível de 11 H. até 2 H.

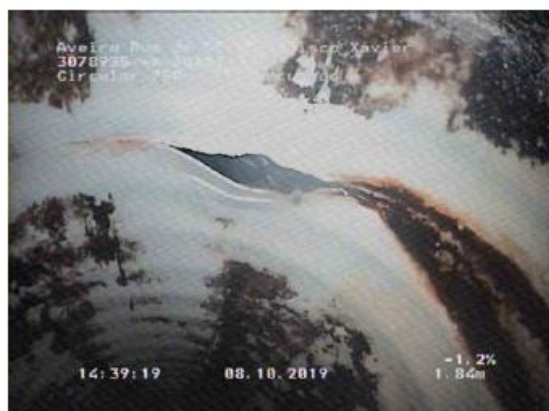
3078935-3078932\_3eec363a-8ce1-4bf4-af74-a889c2a4f857\_20191008\_143925\_495.jpg, 00:00:27, 1.66m  
Racha transversal com humidade visível de 11 H. até 2 H.

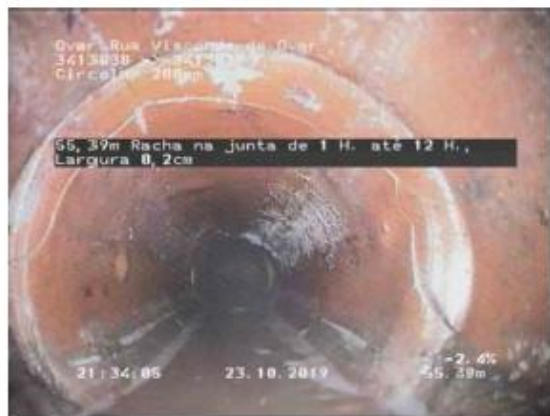
23, 00:10:37, 55.39m  
Racha na junta de 1 H. até 12 H., Largura 0,2cm

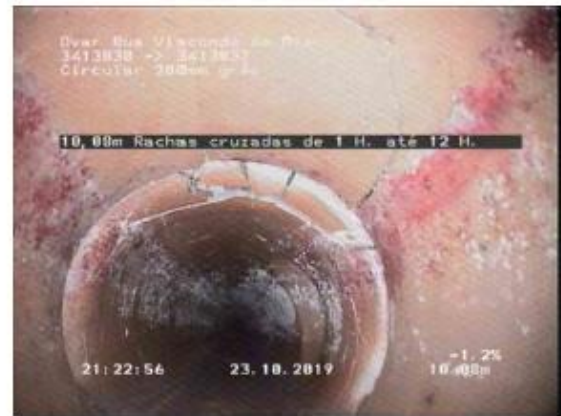
6, 00:02:08, 10.08m  
Rachas cruzadas de 1 H. até 12 H.

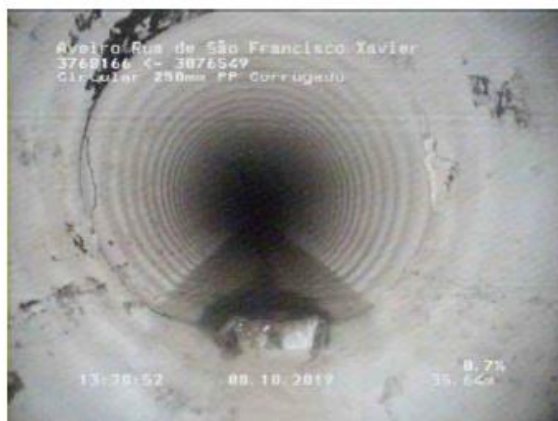
3768166-3076549\_17d69a8c-7730-4a4d-afe0-c6894ba5b6d3\_20191008\_133859\_031.jpg, 00:08:35, 35.62m  
Deformação às 6 H.

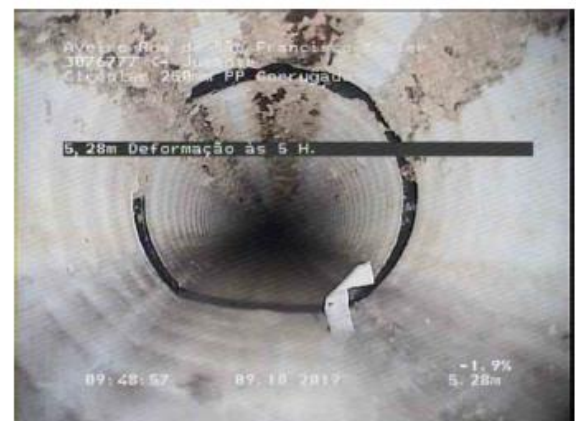
3076777-Jusante\_de66d1b0-b51d-43f9-8204-f22f22a9cc6a\_20191009\_094904\_219.jpg, 00:01:11, 5.28m  
Deformação às 5 H.

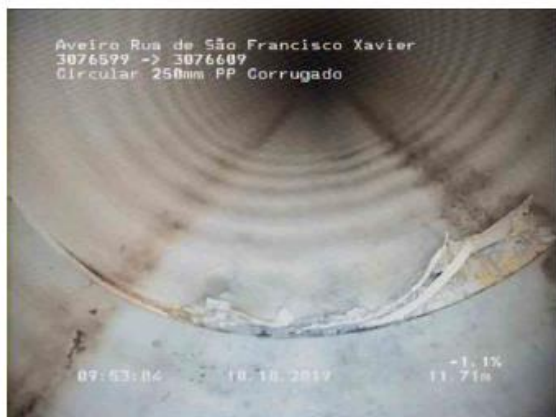
3076599-3076609\_b851a261-dc45-42da-9549-4b63f3dbacff\_20191010\_095311\_555.jpg, 00:02:05, 11.61m  
Deformação de 5 H. até 7 H.

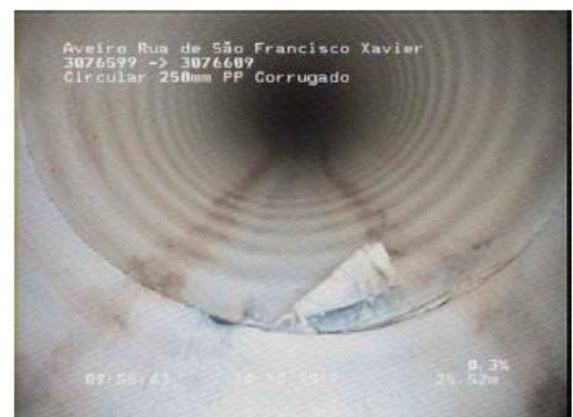
3076599-3076609\_7aa91383-ce7a-4a3a-9ec2-3037408a7476\_20191010\_095551\_136.jpg, 00:04:23, 25.39m  
Deformação de 5 H. até 7 H.

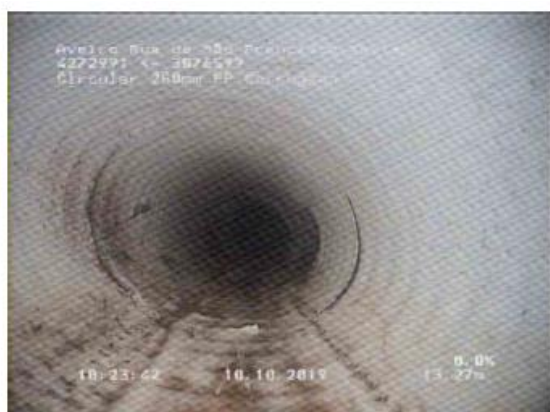
4272991-3076599\_e7f231f1-f724-46ca-8db6-cfd4d4a08da8\_20191010\_102349\_953.jpg, 00:01:32, 13.27m  
Abatimento de 11 H. até 5 H.

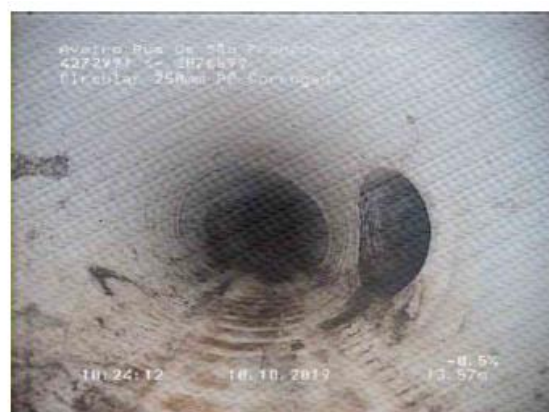
4272991-3076599\_fb0da158-685b-4cdd-a78f-f7c5c94f2c19\_20191010\_102419\_576.jpg, 00:02:00, 13.56m  
Ligação pré-fabricada às 3 H.

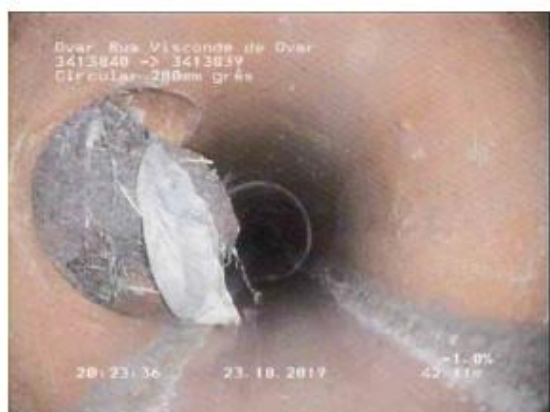
21, 00:09:38, 42.11m  
Ligação pré-fabricada de 8 H. até 10 H.

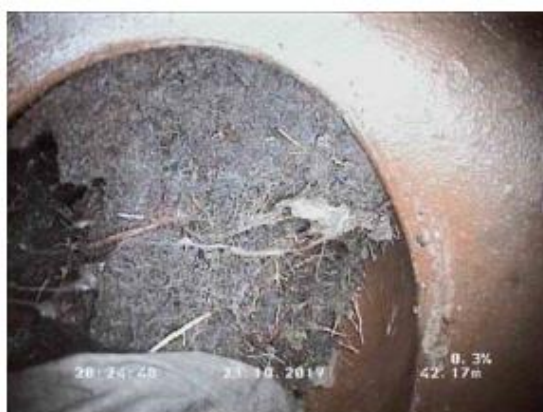
22, 00:10:12, 42.17m  
Obstáculo, por raízes interiores de 1 H. até 12 H., Redução de secção: 90% / raízes na totalidade do ramal
