# ANEXO V

LOTE 5 – PARQUE FLORESTAL DE VISEU

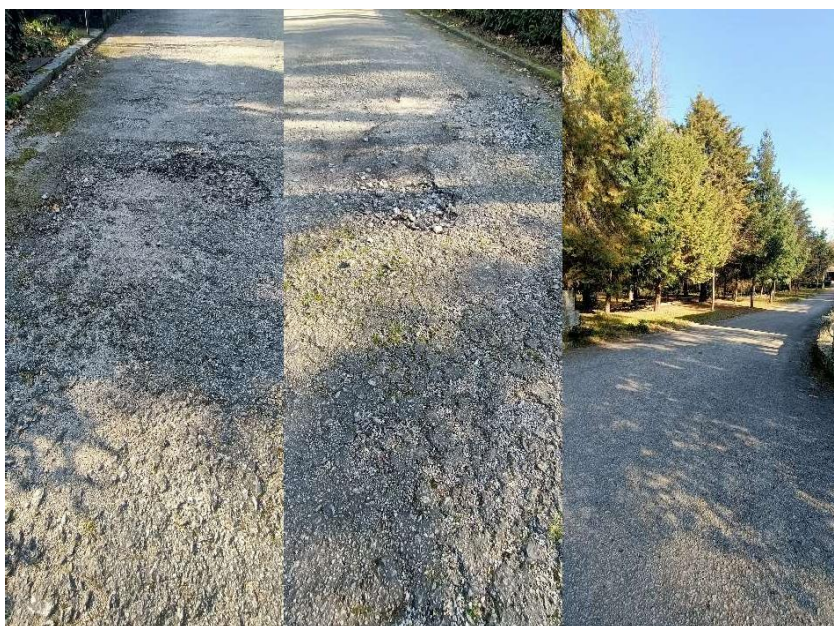
#### II. Acessos e estacionamento

**Principais deficiências** - toda a infraestrutura apresenta vários tipos de desagregações superficiais, o estacionamento é feito na pequena bolsa de estacionamento e na via, sendo que esta última localização cria confrangimentos à implementação do presente projeto.

Serão realizados todos os trabalhos necessários de preparação e recuperação do pavimento betuminoso existente e colocada camada de desgaste numa área de 2.324,51 m<sup>2</sup>.

A nova bolsa de estacionamento, será executada em calçada, com os devidos trabalhos preparatórios e apresenta uma área de 393,55 m<sup>2</sup>. Parte desta área, 187,00 m<sup>2</sup>, encontra-se calçetada e danificada devido ao arvoredado aí plantado. Nesta área propõe-se o aproveitamento de toda a calçada, viável de reutilização, e corte e remoção de raízes existentes. O abate das árvores identificadas nesta zona já se encontrava programado, pelo que não integra qualquer ação da presente candidatura.

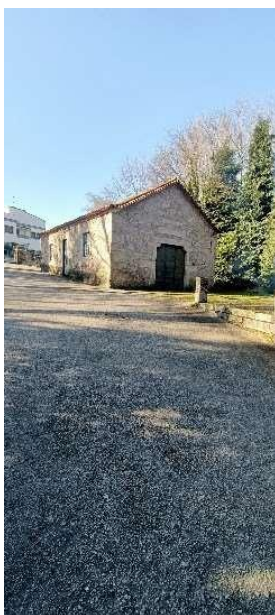
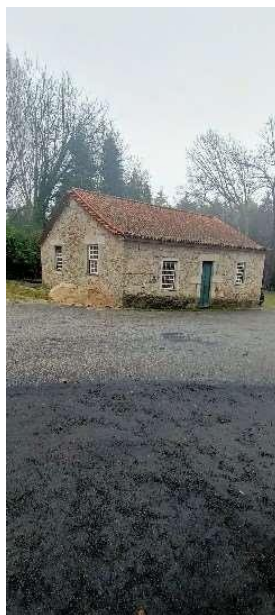
#### Edifício 1

Ausência de isolamento térmico na cobertura e vãos;

Ausência ou maus acabamentos interiores paredes e pavimentos.

Meio piso em madeira em ruína;

Descasque, fraturas e deslocamento de telhas.

Por razões estéticas, de valorização patrimonial e de harmonização com a envolvente imediata, as intervenções no exterior do edifício são pontuais, designadamente: O Centro de Receção de Visitantes será uma das estruturas mais representativas a criar com a implementação deste projeto, qual será adaptado a partir de uma estrutura já existente. Para isso preconiza-se uma intervenção na cobertura, mediante a realização de trabalhos de recuperação da estrutura, com substituição de elementos que se encontrem degradados, colocação de subtelha, isolamento térmico e substituição das telhas cerâmica, em mau estado de conservação. Nas fachadas, pequenas modificações exteriores, designadamente alteração de porta para janela e alteração de todos os restantes vãos, com a substituição da caixilharia existente para outra que promova maior eficiências energética e acústica, com desenho semelhante; nas paredes prevê-se a limpeza a jato água, refazer juntas caso

se revele necessário, e aplicação de impermeabilização própria para pedra à vista. No interior, as obras de remodelação consistem na demolição de estruturas interiores em mau estado de conservação, picagem e remoção de parte do reboco no topo interior do edifício, trabalhos preparatórios para a aplicação de pavimento, recuperação de elementos interiores de sombreamento dos vãos, execução de instalações sanitárias, paredes e tetos em pladur, montagem do respetivo equipamento sanitário e de acessórios, que permitam utilização de acordo com as normas legalmente previstas para pessoas com mobilidade condicionada, parede divisória em pladur, acabamentos interiores pinturas e carpintarias, colocação de sistema climatização e ventilação e execução e montagem das respetivas redes de águas, esgotos, elétrica, AVAC, ITED e de SCIE.

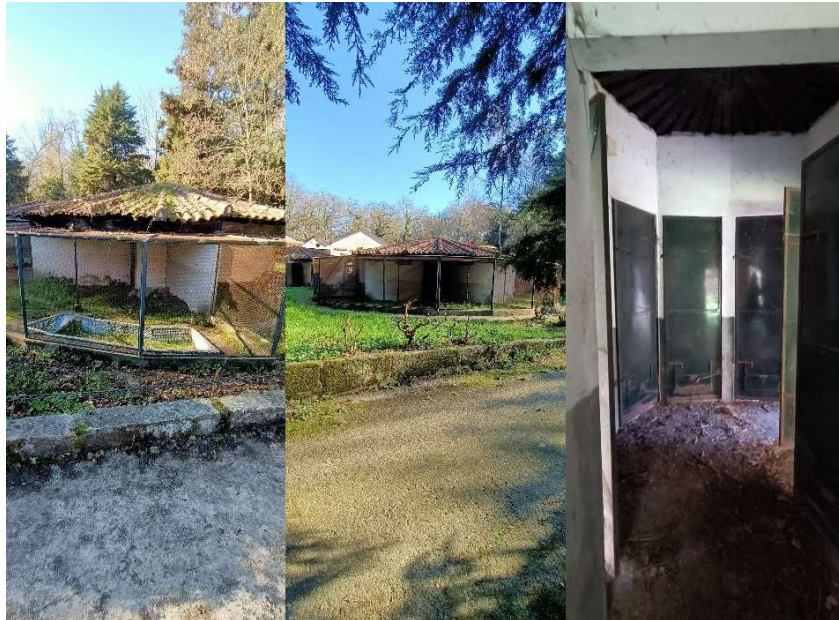
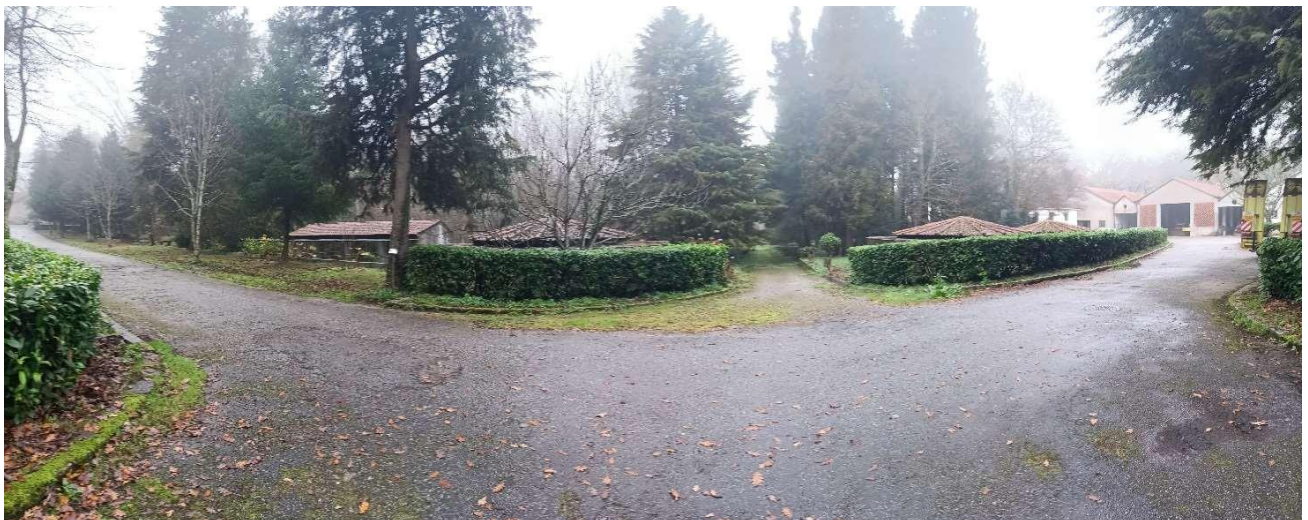
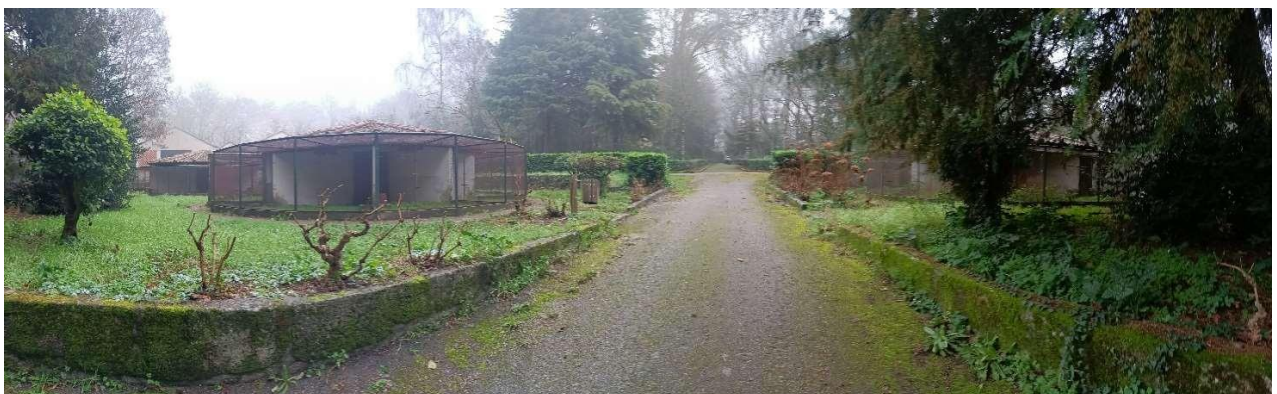
## Edificações 2 a 4

Este conjunto edificado não tem qualquer proteção, todos os elementos construtivos apresentam diversas patologias associadas às ações naturais, que se assumem como fator principal ao parco estado de conservação.

As obras previstas serão a reconstrução total de todas as coberturas, eventuais reforços de estruturais das paredes e sua total reabilitação, trabalhos preparatórios e assentamento de betão afagado por todo pavimento, substituição de todos os vãos de acesso à zona central. Na zona da estrutura de vedação retirar rede e, em sua substituição, colocada: na divisão entre células tijolo de vidro, no exterior, barrotes espaçados de 10cm em 10cm, em madeira de pinho tratada para exterior, com 2.00m de altura, com exceção da entrada de cada célula, onde se propõe a demolição do murete da vedação e, na cobertura será instalado policarbonato compacto. Todas as estruturas das vedações, em ferro, serão recuperadas. Execução e montagem das respetivas redes de águas pluviais, elétrica e de SCIE.
