**MUNICÍPIO DE SEIA  
CÂMARA MUNICIPAL**

*Projetos de Estruturas de Suporte Rodoviário em São Romão*

## **Memória Descritiva e Justificativa**

março 2020

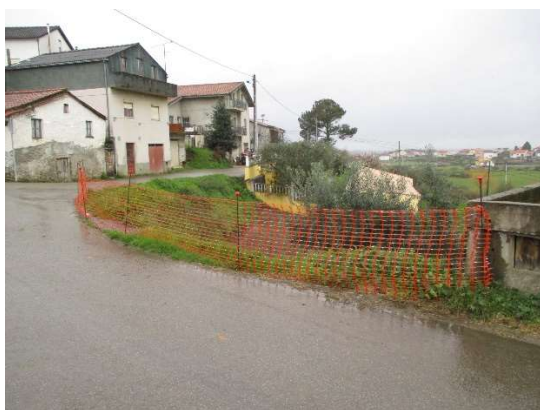
Atualmente na zona alvo de intervenção existe um talude instável, tendo-se já registado a ocorrência de aluimentos que condicionam e põe em risco a plataforma rodoviária bem como todos os que ali circulam (ver *Fotografias 1 a 3*). Devido às condições acima mencionadas verifica-se também como problemas consequentes a fendilhação do pavimento no intradorso da curva devido à perda de sustentabilidade (ver *Fotografia 4*).

**Fotografia 1** – Zona a intervir.

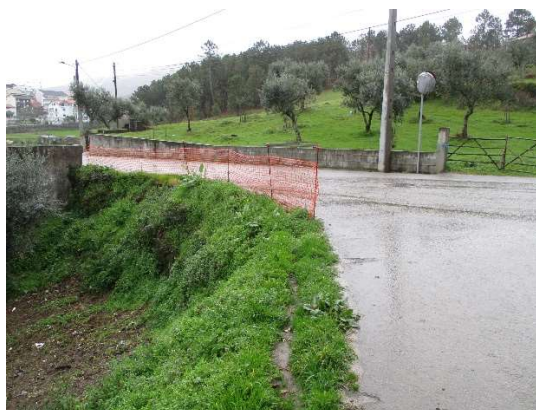
**Fotografia 2** – Talude.

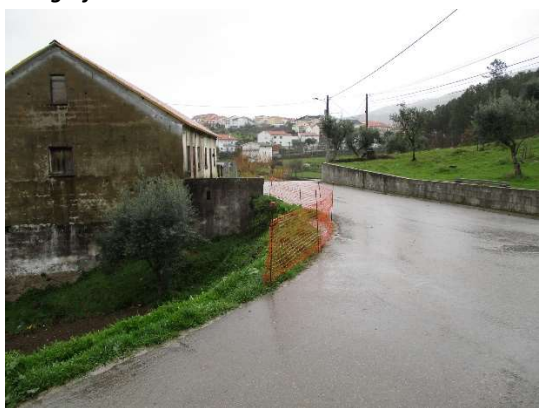
**Fotografia 3** – Talude.

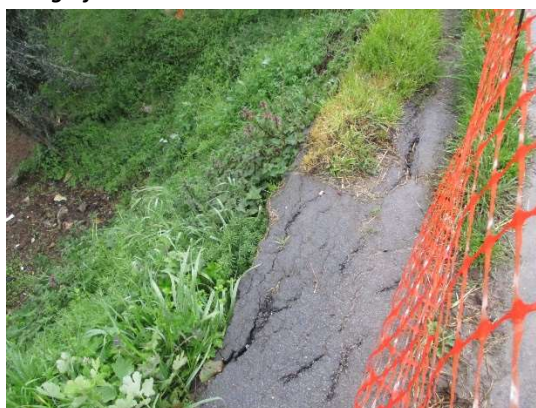
**Fotografia 4** – Fendilhação no pavimento.

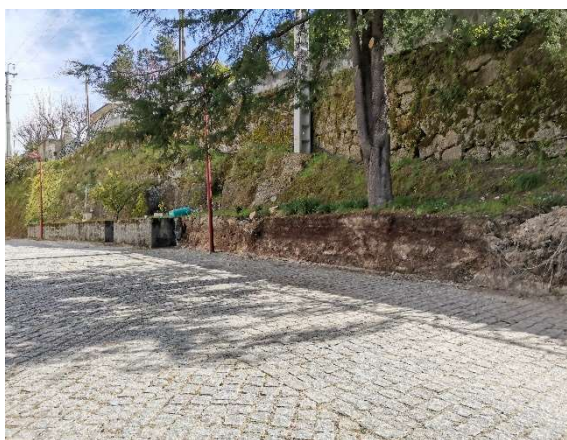
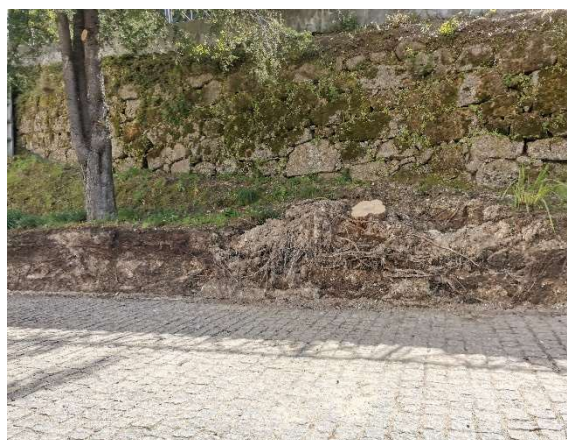
Atualmente na zona alvo de intervenção ocorreu a queda de um muro em alvenaria de blocos vazados de betão devido à sobrecarga exercida pelas várias raízes das árvores existentes num pequeno espaço de terreno. Esta situação além de ter levado à queda do muro acima mencionado coloca em risco o muro de suporte em pedra da plataforma rodoviária da Rua do Bairro do Purgatório, uma vez que o muro que ruíu servia de contramuro às terras que auxiliam na sua sustentabilidade (*ver Fotografias 5 a 8*). A situação atual põe em risco não só a plataforma rodoviária, bem como todos os que ali circulam (tanto na Rua Superior como no adro da Igreja).

**Fotografia 5 e 6** – Zona onde ocorreu a ruína do muro.

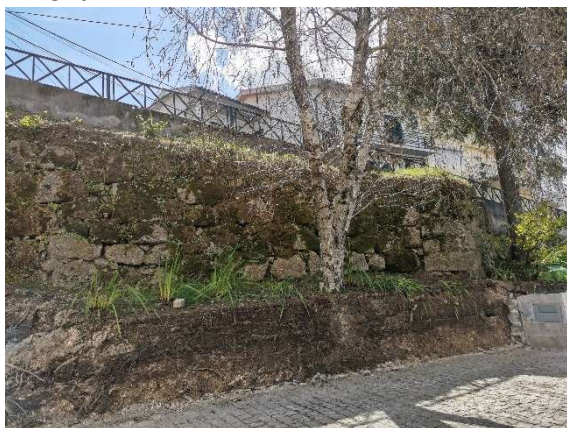
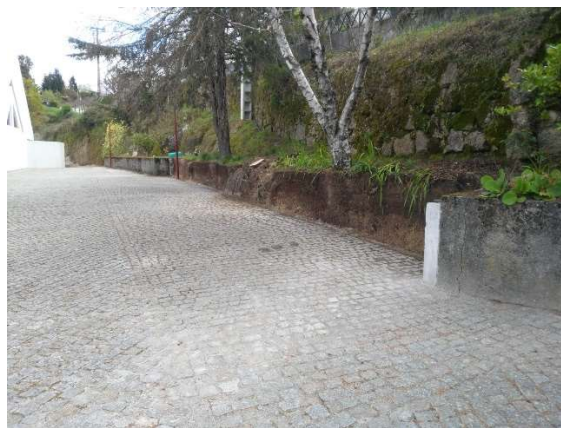
**Fotografia 7 e 8** – Zona onde ocorreu a ruína do muro.

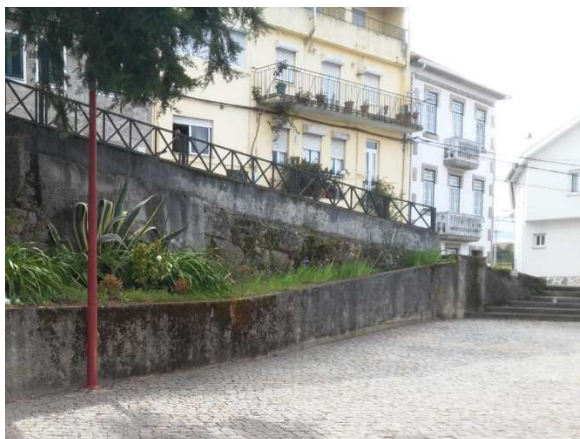
Com a intervenção aproveita-se para requalificar uma parte do troço do muro alvenaria de blocos existente (ver *Fotografia 9*), que já apresenta fendilhação, para isso procede-se à demolição do mesmo e reconstrói-se também ele em pedra.

**Fotografia 9** – Troço de muro a requalificar.

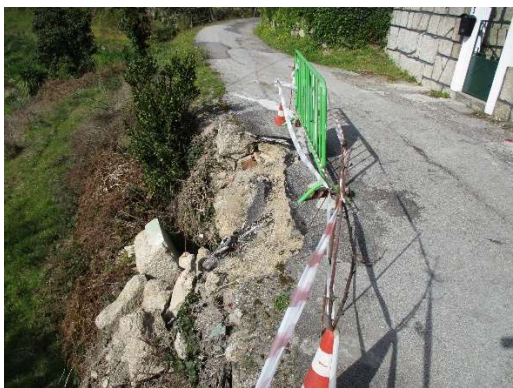
O aumento do tráfego automóvel ao longo dos anos associado à instalação de infraestruturas sob o pavimento e intempéries que se têm registado propiciaram a derrocada de um troço do muro de suporte de pedra numa zona de acesso às garagens das habitações existentes no arruamento, ver fotografias 10 a 13.

**Fotografia 10** – Derrocada de Muro de Suporte.

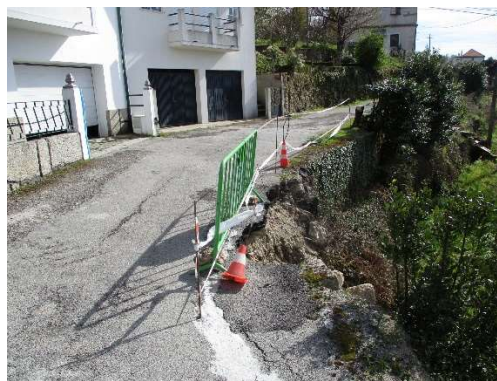
**Fotografia 11** – Derrocada de Muro de Suporte.

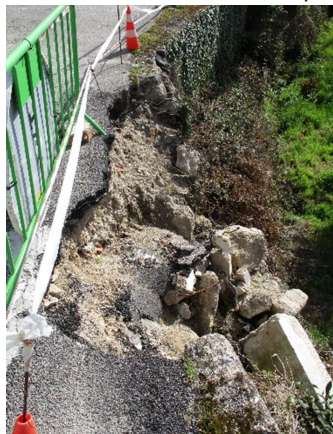
**Fotografia 12** – Derrocada de Muro de Suporte.

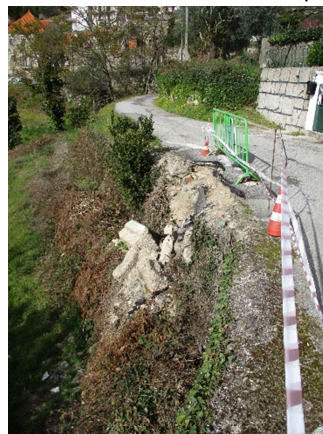
**Fotografia 13** – Derrocada de Muro de Suporte.
