**Beneficiação da EB1 e JI de Amiais de Baixo / Projeto de estabilidade**

**Projeto de execução**

**Memória descritiva, justificativa e de cálculo**

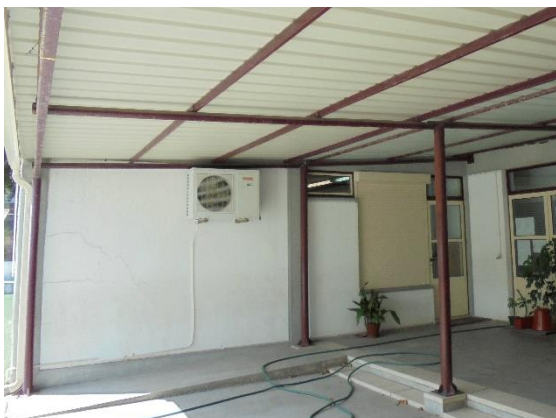
Foto 9: Aspeto inferior do telheiro incluído no alçado principal.

A estrutura metálica de suporte dos telheiros encontra-se em razoável estado de conservação, não sendo visíveis indícios de corrosão que coloque em causa as seções resistentes.

No que diz respeito à estrutura metálica existente, face às alterações previstas para a geometria dos telheiros, optou-se por manter apenas os pilares, cuja reparação e proteção seguirá o esquema previsto no projeto de arquitetura (decapagem, metalização e pintura com tinta de esmalte).

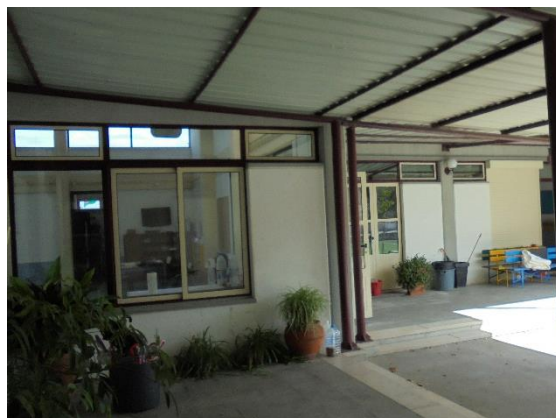
Foto 10: Aspeto inferior inverso do telheiro incluído no alçado principal.

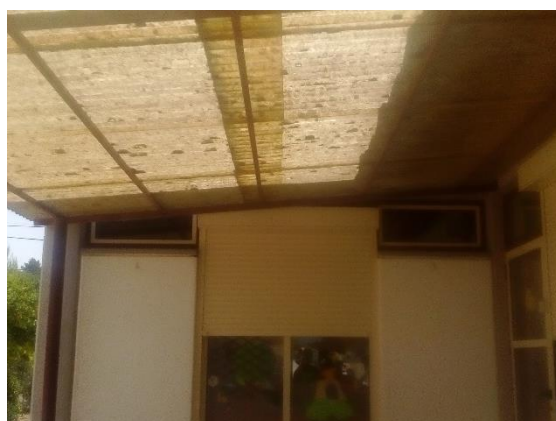
Foto 12: Aspeto inferior do telheiro incluído no alçado lateral norte.

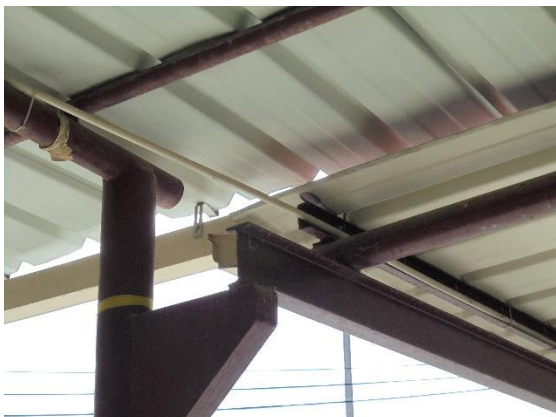
Foto 13: Pormenor de ligações no canto de união entre telheiros ortogonais.

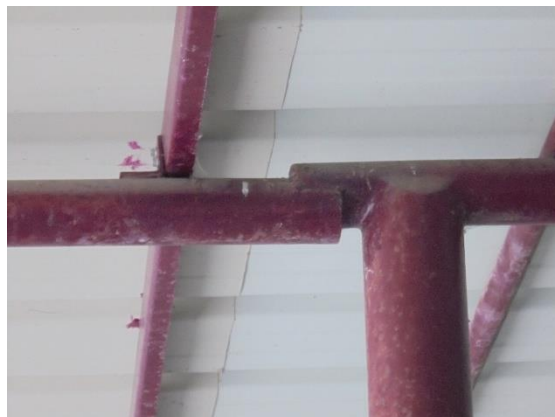
Foto 14: Aspeto de ligações com emenda.

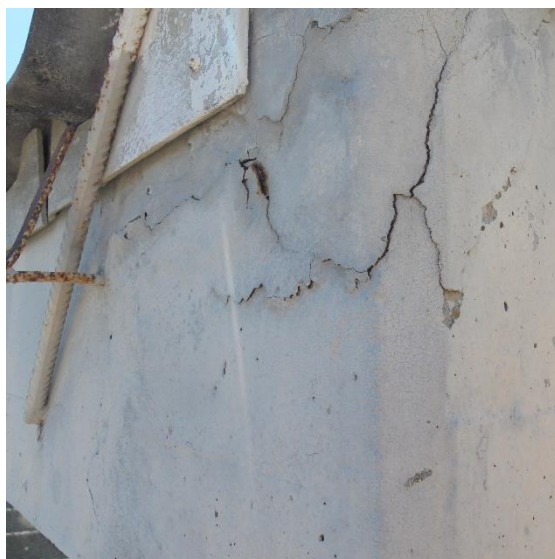
A estrutura porticada do edifício original encontra-se à vista, sendo que no exterior existem diversos locais da superfície do betão onde se observam fissurações, empolamentos, perdas de material de recobrimento e armaduras oxidadas, patologias que se devem a insuficiência de recobrimento das armaduras.

Foto 16: Aspeto de fissuração e empolamento em nó viga/pilar ao nível da cobertura.

A reparação de elementos estruturais existentes em betão armado, designadamente, das superfícies exteriores à vista da estrutura porticada do edifício original, compreende os trabalhos seguintes:

1. Limpeza e descontaminação biológica de todas as superfícies visíveis da estrutura, mesmo dos elementos a demolir (100%);
2. Demolição integral e remoção de todos os elementos estranhos à estrutura (tirantes, etc.);
3. Picagem de todas as superfícies danificadas da estrutura em betão armado, para remoção integral de betão solto, delaminado, fissurado e contaminado (30%);
4. Lavagem de todas as superfícies do suporte em betão, incluindo armaduras que fiquem expostas após remoção do betão danificado, a jato de água de pressão controlada (100%);
5. Escovagem das armaduras, com escova de arame, de modo a remover todos os vestígios de oxidação e obter-se uma boa superfície de aderência nestes elementos (30%);
6. Aplicação de 2 camadas de proteção anticorrosiva, do tipo "Sika MonoTop -910 S" da Sika ou equivalente, em todo o perímetro das armaduras expostas (30%);

7. Aplicação de uma camada de agente de aderência, do tipo "Sika MonoTop -910 S" da Sika ou equivalente, para promover a aderência entre a argamassa de reparação e o suporte (betão ou armadura) (30%);
8. Aplicação da camada de argamassa de reparação, com argamassa do tipo "Sika MonoTop - 612" da Sika ou equivalente, ou do tipo "Sika MonoTop -620" da Sika ou equivalente, respetivamente, para espessuras da camada superiores e inferiores a 5 mm (30%);
9. Aplicação de revestimento de proteção, com argamassa do tipo "SikaTop -107 Protection" da Sika ou equivalente, no mínimo, 4 dias após conclusão dos trabalhos de aplicação da argamassa de reparação (100%).

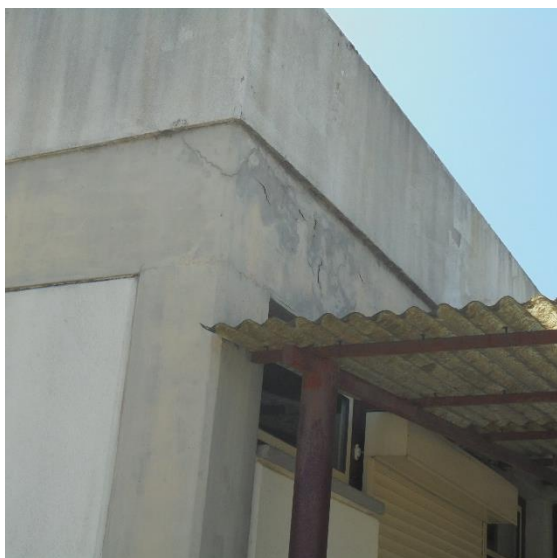
Foto 17: Aspecto de fissuração longitudinal em viga.

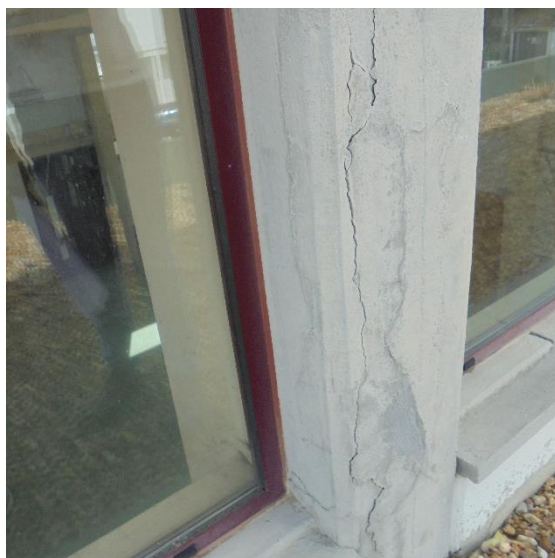
Foto 18: Aspecto de fissuração longitudinal em pilar.

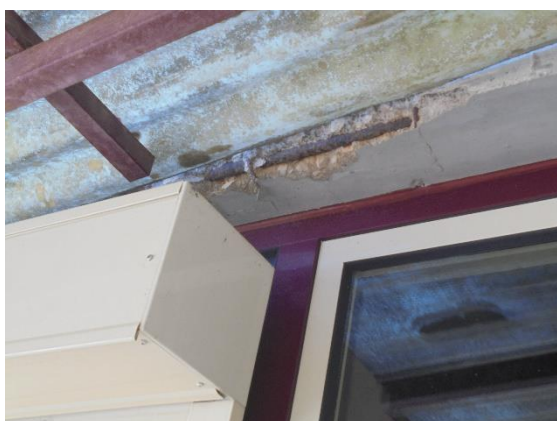
Foto 19: Aspecto de armaduras oxidadas em viga.

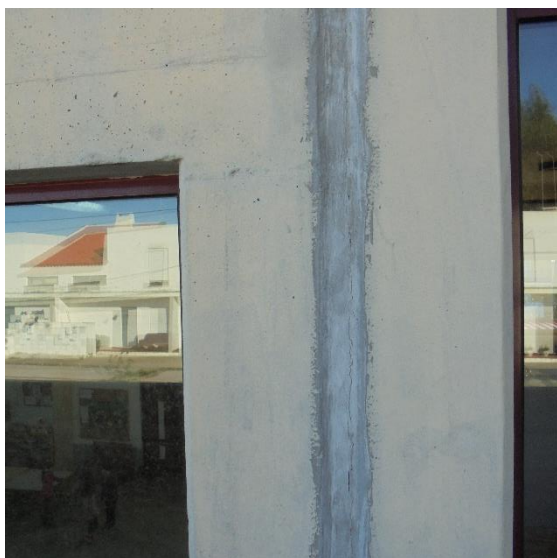
As juntas de dilatação da estrutura porticada do edifício encontram-se em razoável estado de conservação, notando-se apenas falta de material vedante nalguns locais.

Foto 21: Aspecto do acabamento exterior da junta no alçado posterior (com material cimentício não adequado).

Nas 2 juntas de dilatação do edifício original, será feita limpeza até ao aglomerado negro de cortiça e aplicação de mastique, quer no interior, quer no exterior. Ao nível da cobertura, será previsto remate de impermeabilização metálico adequado para junta de dilatação, conforme pormenor integrado no projeto de arquitetura.

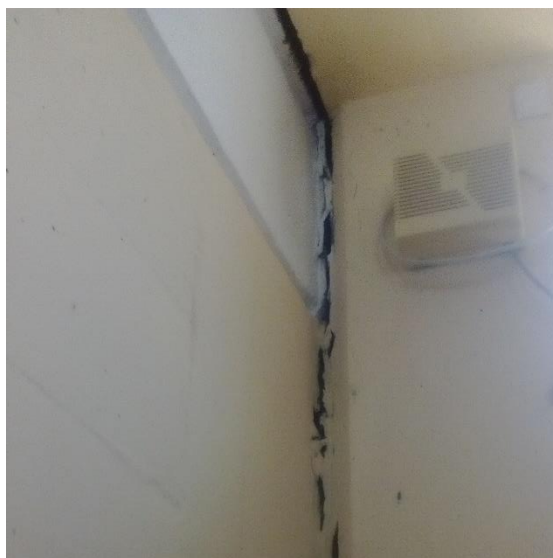
Foto 22: Aspecto do acabamento da junta no interior do piso superior (com vedante em falta).

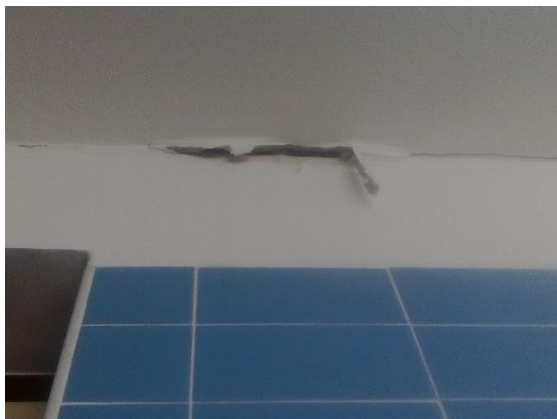
A junta de construção entre o edifício original e a ampliação não foi assumida na obra de construção da ampliação, sendo visível uma fissura em todo o desenvolvimento da junta, com exceção do limite norte, que se encontra ligado ao edifício original pela tela de impermeabilização que cobre a platibanda original.

Foto 23: Aspecto da fissura na junta de construção num compartimento interior.

As juntas de construção entre o edifício original e a ampliação serão formalizadas conforme pormenores para o interior e o exterior, integrados no projeto de arquitetura, que incluem a aplicação de mastique. Ao nível da cobertura, será previsto remate de impermeabilização adequado para junta de construção, de acordo com o sistema de impermeabilização previsto no projeto de arquitetura.

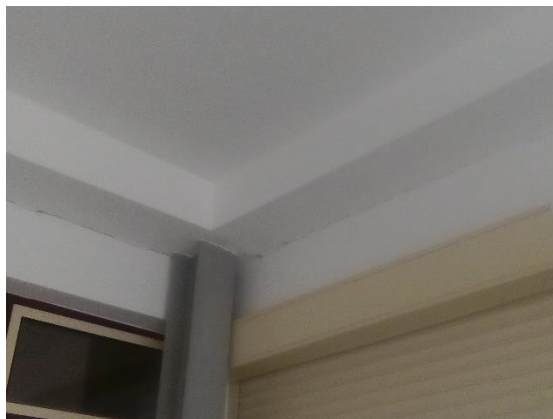
Foto 24: Aspecto da fissura na junta de construção na área exterior coberta.

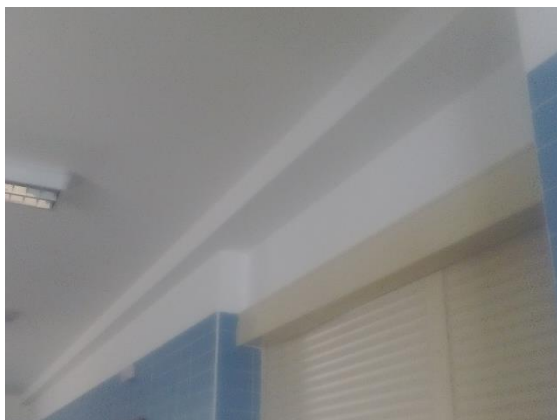
Foto 25: Aspecto da junta de construção no compartimento interior do limite norte (sem fissura).

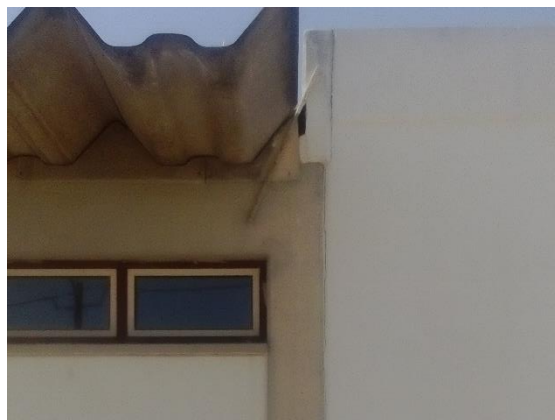
Foto 26: Aspecto da fissura exterior na junta de construção no alçado lateral norte.

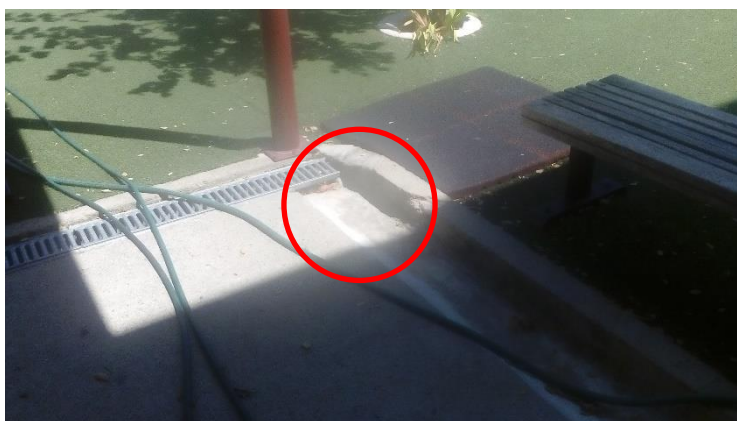
Nos telheiros serão mantidos os pilares existentes, que serão prolongados na medida do estritamente necessário para garantir a ligação com as vigas dos pórticos. No telheiro do alçado principal será implantado um novo pilar de seção igual à dos existentes, cuja fundação será materializada pelo betão do pavimento existente no exterior, em conjunto com o material a colocar na regularização do mesmo.

Foto 27: Aspecto do local de implantação do novo pilar.
