## **MUNICÍPIO SEIA**

### **Alargamento de ponte rodoviária na EM 522, em S. Martinho**

### **Projeto de execução**

#### **I – Memória descritiva e justificativa**

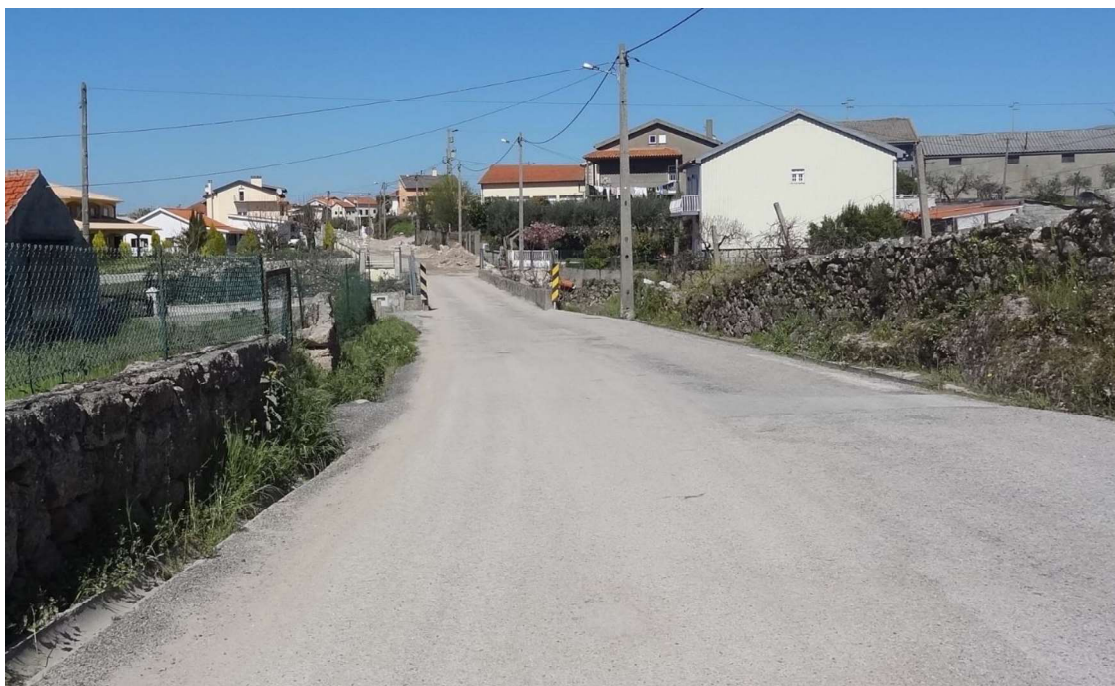
A estrada apresenta, em geral, uma largura de cerca de 6 m. No entanto, a ponte possui apenas uma largura útil de 3,60 m, gerando um forte estrangulamento e obrigando a trânsito alternado de viaturas. A ausência de passeios também torna perigosa a circulação de peões. A Figura 1 ilustra a situação referida.

**Figura 1:** Estrangulamento da via na zona da ponte.

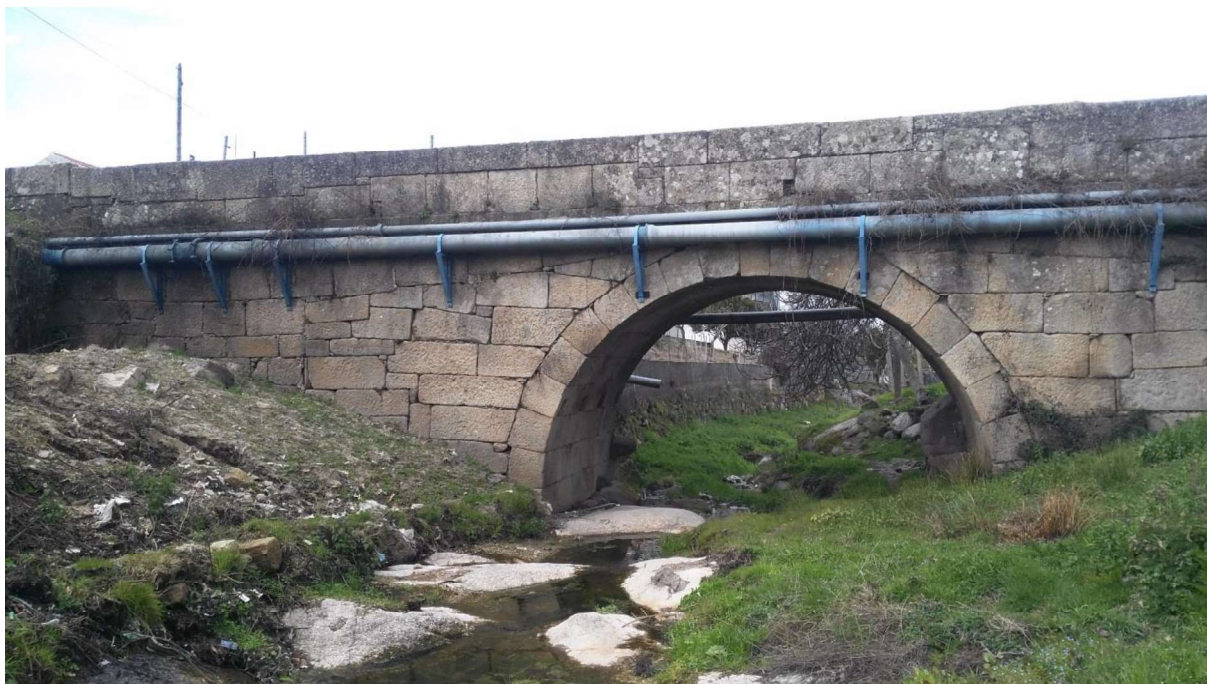
A ponte existente é uma ponte de pedra, em arco romano, conforme se observa na Figura 2.

**Figura 2:** Ponte existente.

A ponte é em granito, está fundada diretamente sobre as grandes placas que constituem o fundo rochoso da ribeira e o seu estado geral de conservação é bom, sem deteriorações da pedra e sem deformações perceptíveis.
