## **“OPRAM 184 POUSADA DA JUVENTUDE – RESIDÊNCIA ARTÍSTICA – CÂMARA DE LOBOS”**

### **INSTALAÇÕES, EQUIPAMENTOS E SISTEMAS HIDRÁULICOS PROJETO DE EXECUÇÃO**

### **MEMÓRIA DESCRITIVA E JUSTIFICATIVA**

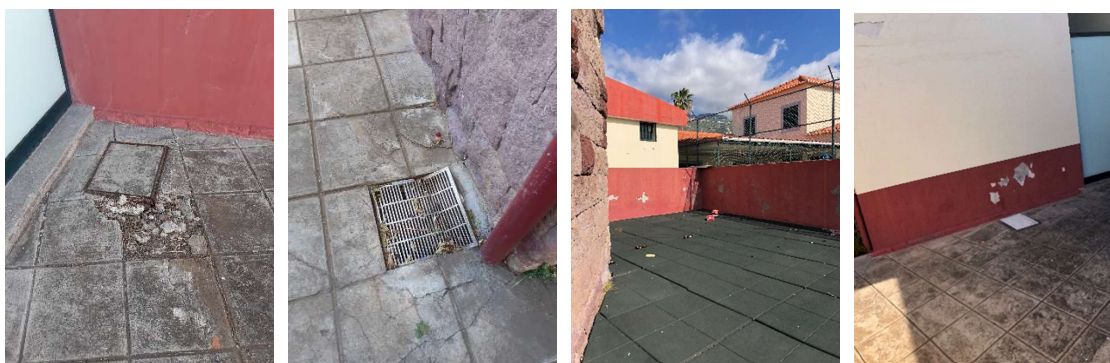
Fig. 3– Pavimento exterior em betonilha esquartelada já degradado e sistema de recolha de águas com as grelhas de pavimento em plástico já danificadas que serão substituídas

O pavimento exterior tem de ser alterado pois, o mesmo já se apresenta degradado e com a passagem de novas tubagens para a ligação de esgotos ficará ainda mais danificado. As peças do pavimento em borracha têm de ser retiradas. Todo o espaço exterior será revestido a calçada de basalto idêntica à existente no espaço do mirante exterior, havendo assim uma continuidade e uma forte relação entre o espaço entre muros e a zona pública dos jardins do Ilhéu.

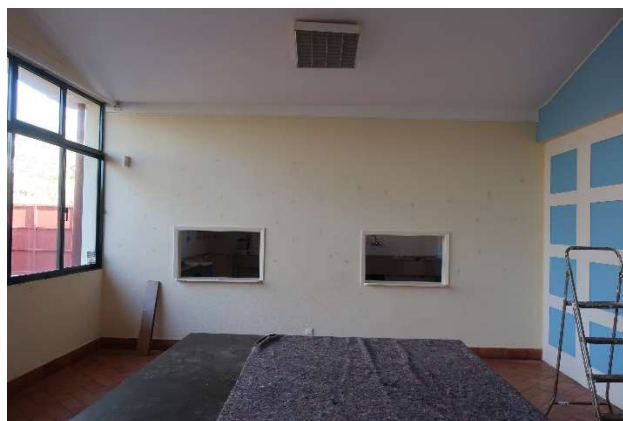
Fig. 4– Parede a demolir que separa a sala da cozinha

Ao nível dos espaços interiores, as adaptações serão ligeiras e não estruturais, a maior intervenção será a demolição da parede de separação da cozinha com a sala. Desta forma haverá uma maior relação entre a confeção das refeições e a zona de sala de jantar, aproveitando o espaço da cozinha que tinha área excedente e assim será uma extensão da sala.

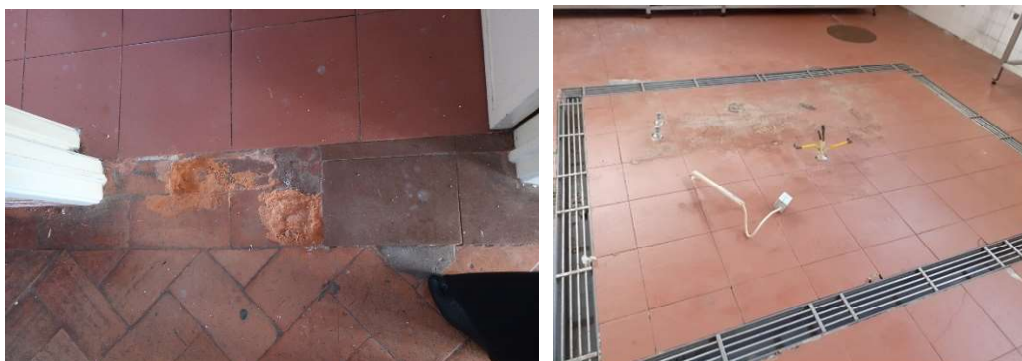
Fig. 6 – Pavimento degradado a substituir, caleira a suprimir devido a nova organização do espaço

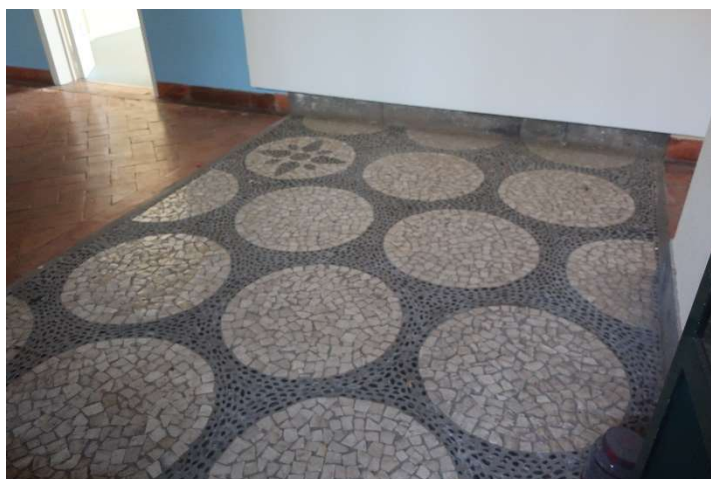
Fig. 7– Pavimento do Hall a preservar- calçada de seixo rolado com círculos em calcário

Ao nível dos revestimentos dos pavimentos prevemos a substituição de praticamente todos os pavimentos interiores à exceção do pavimento do hall de entrada em calçada de seixo rolado e calcário, que será mantido, durante o decorrer da obra este tem de ser protegido por forma a não se danificar.

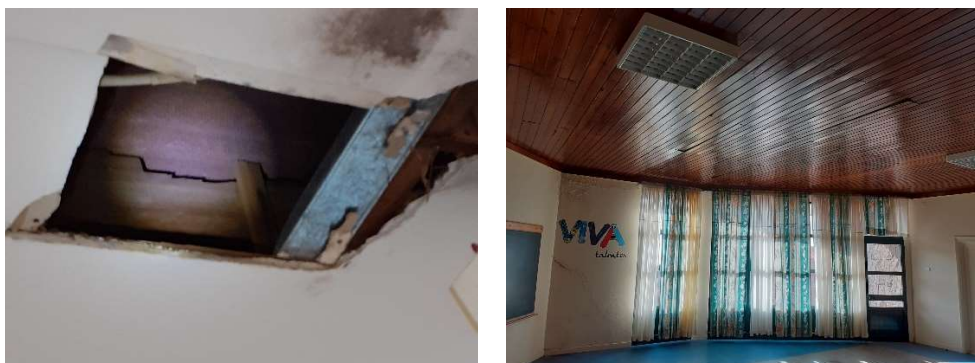
Fig. 8– Tetos falsos a substituir

Relativamente aos tetos falsos está prevista a substituição de todos, assim como a substituição das luminárias existentes e que não cumprem com as exigências regulamentares, serão colocadas mais tomadas pois as existentes são insuficientes, atendendo à nova funcionalidade do edifício.

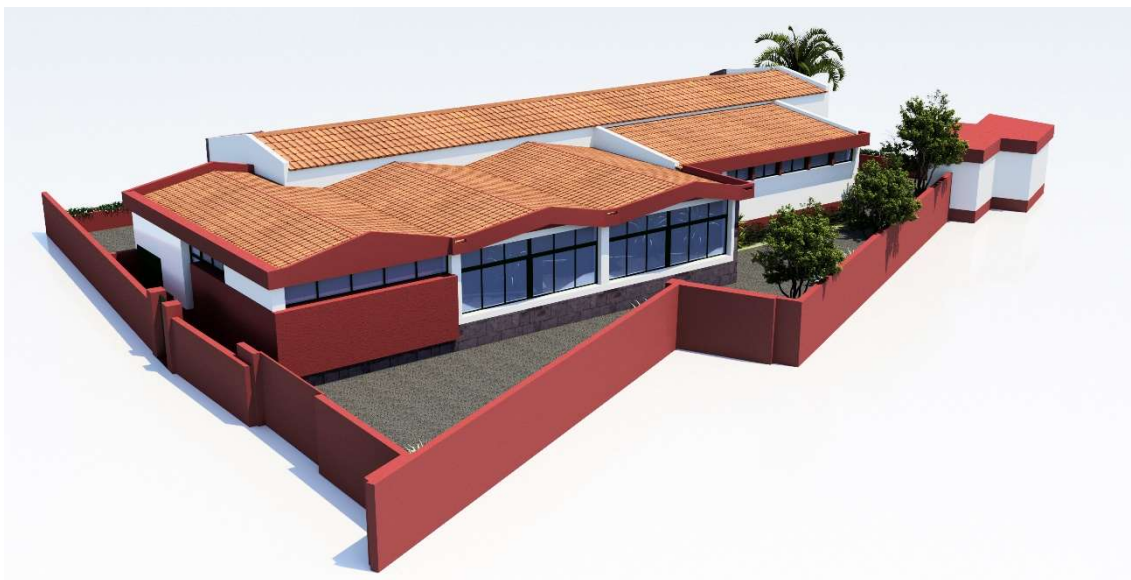
Fig. 9– 3D da Pousada da Juventude - Residência Artística com a reorganização do espaço exterior
