REABILITAÇÃO DAS ESTRUTURAS DE  
SUPORTE DA PLATAFORMA RODOVIÁRIA  
DA ER101 - SANTA CRUZ

Designação : **PROJETO DE EXECUÇÃO**  
**IDENTIFICAÇÃO E LOCALIZAÇÃO DE ANOMALIAS**  
**CONTRAFORTES P8 E P9**  
**CORTES TRANSVERSAIS**

885.PE.GR.PD.08

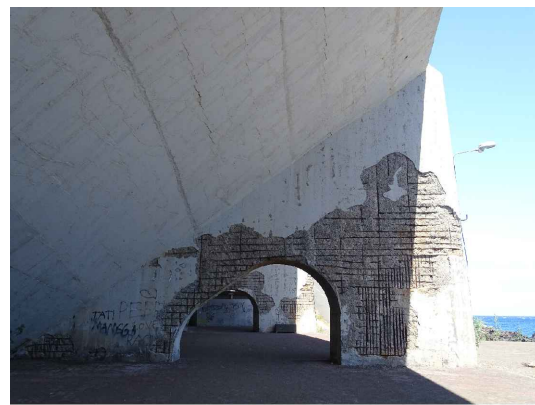
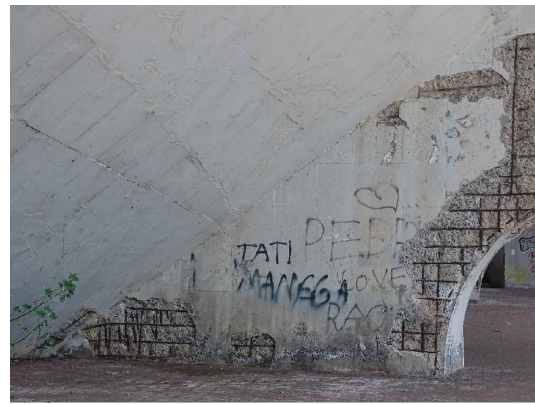
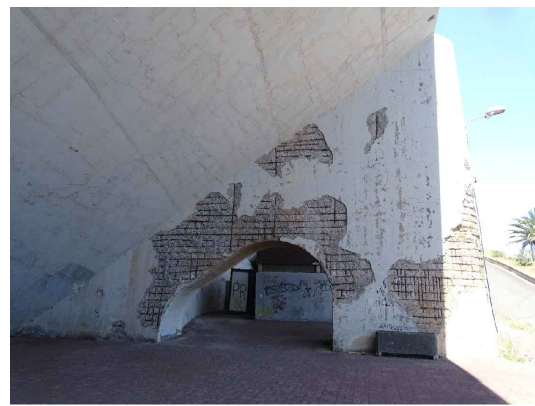
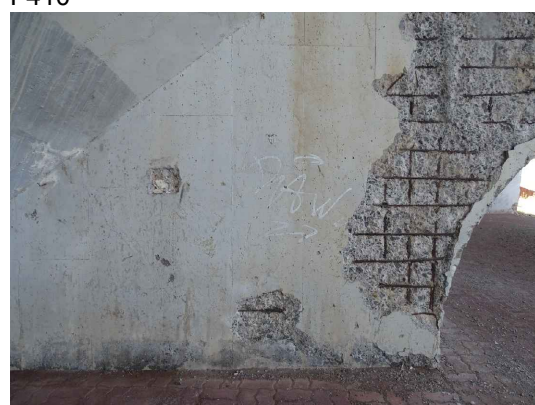
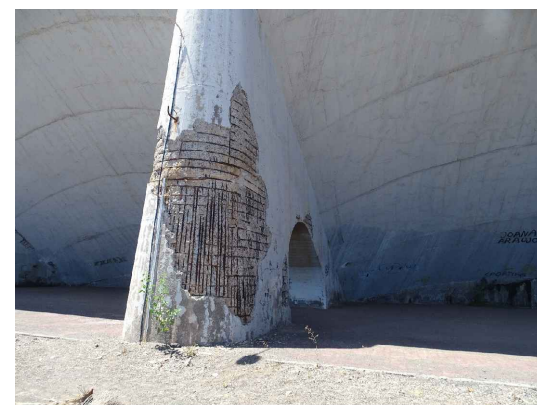
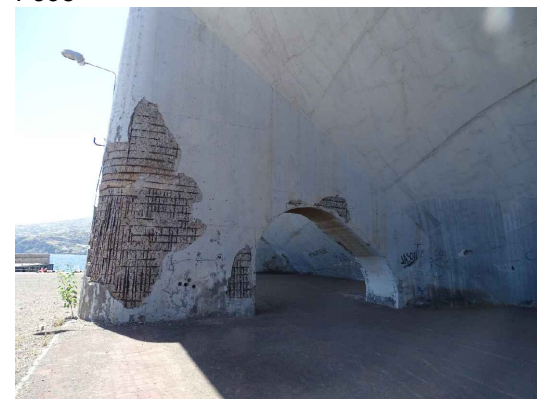
- 1 - Mapeamento das anomalias realizado pela equipa projetista em julho de 2020;
- 2 - Geometria da estrutura, a confirmar em obra, obtida a partir do levantamento realizado pelo LREC, complementado com a informação constante nas peças desenhadas do projeto original.

- Delaminações no betão
-

- Microfissuração
-

- Infiltrações
