## **Estudo Geológico e Geotécnico**

**Conduta Adutora Desde a Adutora de Ligação  
Entre o Reservatório do Aeródromo e o Ponto de  
Entrega do Reservatório da Lousã até ao SAA de  
Serpins – Até ao Lugar do Boque**

**Estudo Geológico e Geotécnico**

**Refª: IPN/LABGEO/2020/0014-R(1.0)**

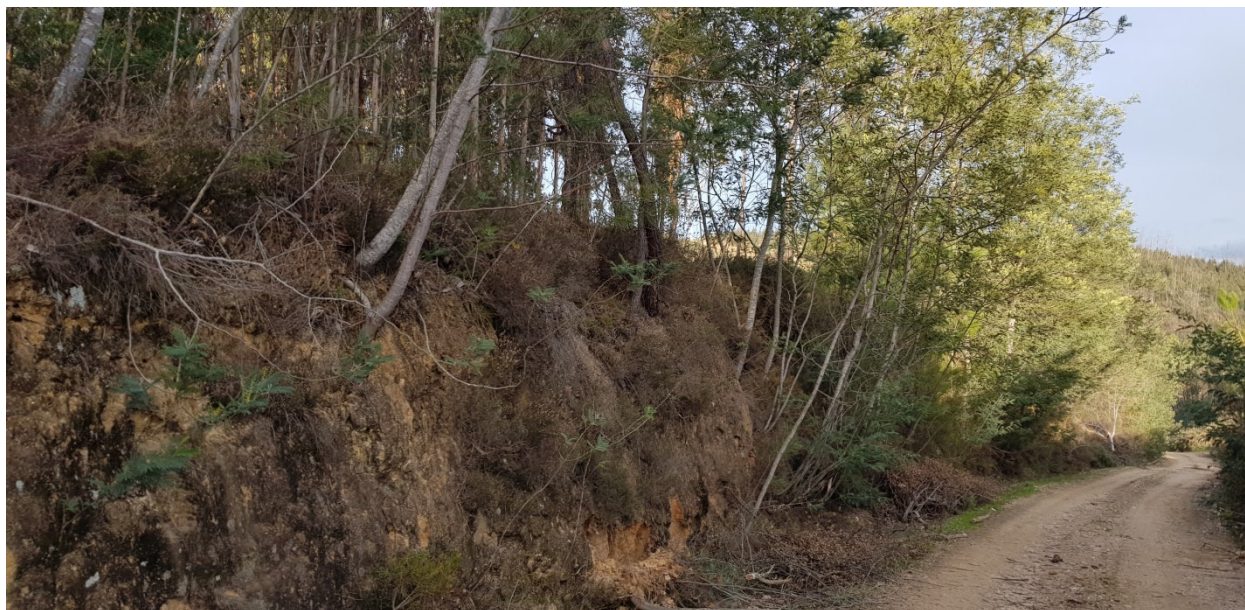
O traçado em estudo, desenvolve-se à cota dos terrenos circundantes, tendo pequenos taludes de aterro e escavação (Figura 5, Figura 6 e Figura 7) que permitem a observação das litologias *in situ*.

**Figura 5 – Vista do traçado próximo do local do poço P1.**

| Poço | Prof. máx. (m) | Litologias |
|---|---|---|
| P1 | 2,9 | 0,0 – 0,2 m: Provável aterro;<br>0,2 – 1,5 m: Solo arenoso de granulometria fina a média, de cor castanha clara;<br>1,5 – 2,9 m: Solo arenoso de granulometria fina a média de cor rosa avermelhada. |

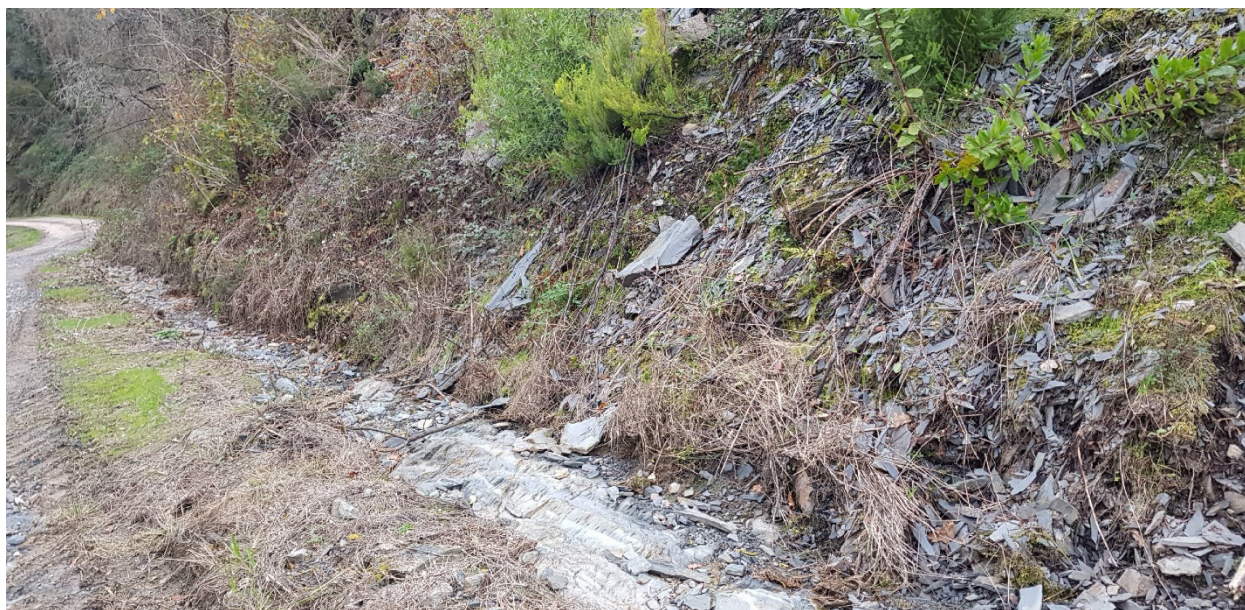
**Figura 6 – Vista do traçado próximo do local do poço P5.**

| Poço | Prof. máx. (m) | Litologias |
|---|---|---|
| P5 | 2,0 | 0,0 – 0,8 m: Terra vegetal;<br>0,8 – 2,0 m: Solo argiloso de cor castanha escura com blocos de xisto (dimensão 0,10 a 0,50 m). |

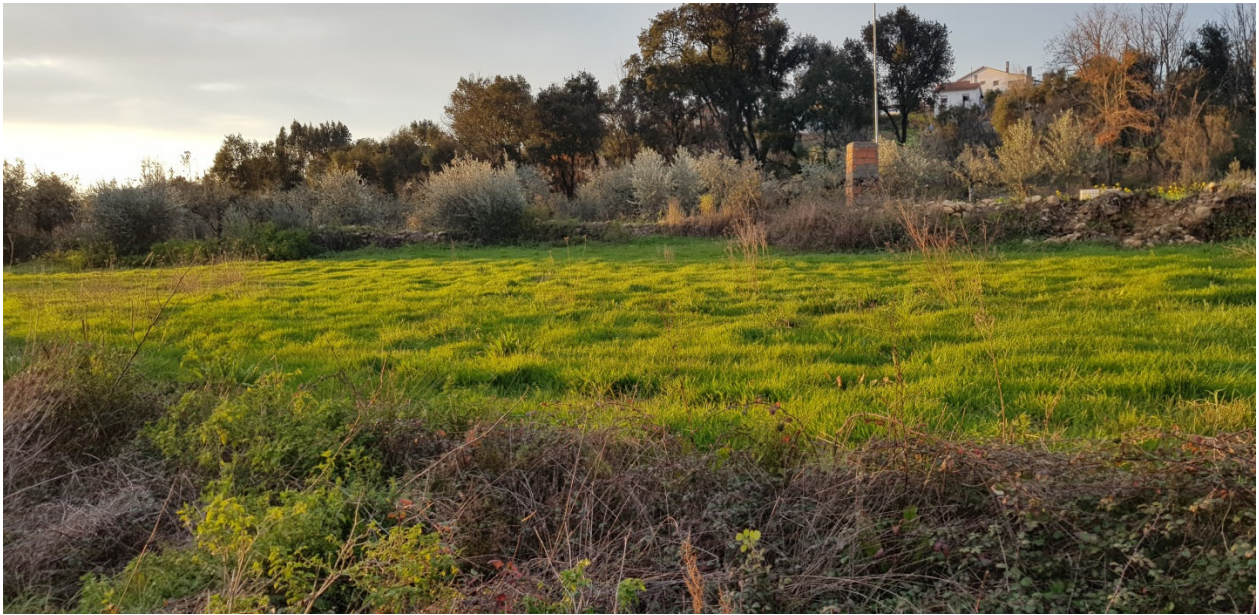
**Figura 7- Vista do traçado próximo do local do poço P6.**

| Poço | Prof. máx. (m) | Litologias |
|---|---|---|
| P6 | 1,6 | 0,0 – 0,2 m: Terra vegetal;<br>0,2 – 0,7 m: Solo arenoso de granulometria fina a média de cor castanha;<br>0,7 – 1,6 m: Xisto de cor cinzenta. |

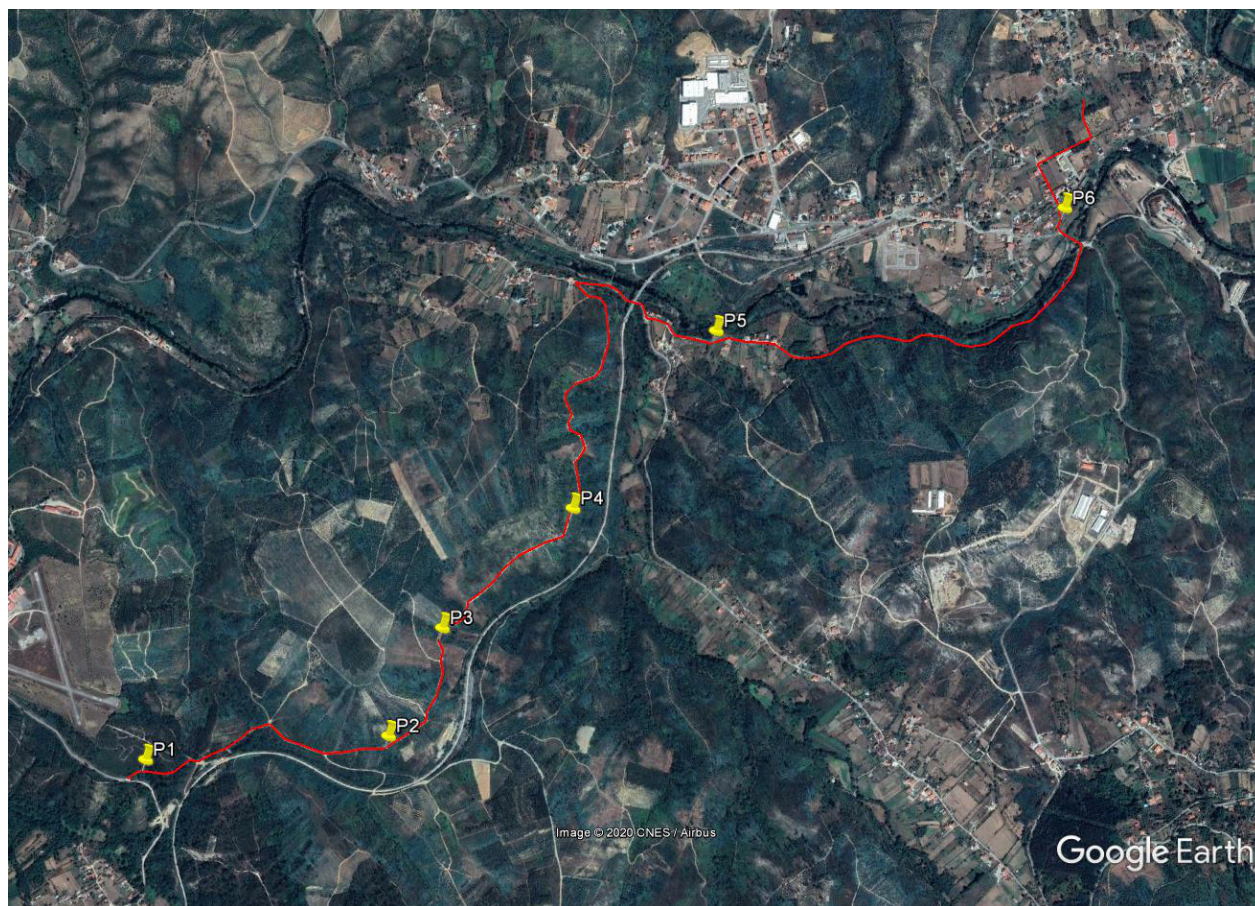
Em função do tipo de obra a realizar e dos terrenos presentes, e tendo em vista uma adequada caracterização geológico-geotécnica do traçado, foi executado o plano de prospeção geotécnica (Figura 8) constituído pela realização de 6 poços de prospeção (P1 a P6) que foram abertos com recurso a uma retroescavadora (Figura 9), tendo permitido a observação direta dos terrenos existentes do traçado em estudo. As dimensões dos poços rondaram 1,8 m de comprimento por 0,8 m de largura. A profundidade variou entre os 2,0 m no P5 e os 3,0 no P3 e P4.

**Figura 8 – Localização dos poços de prospeção no traçado.**

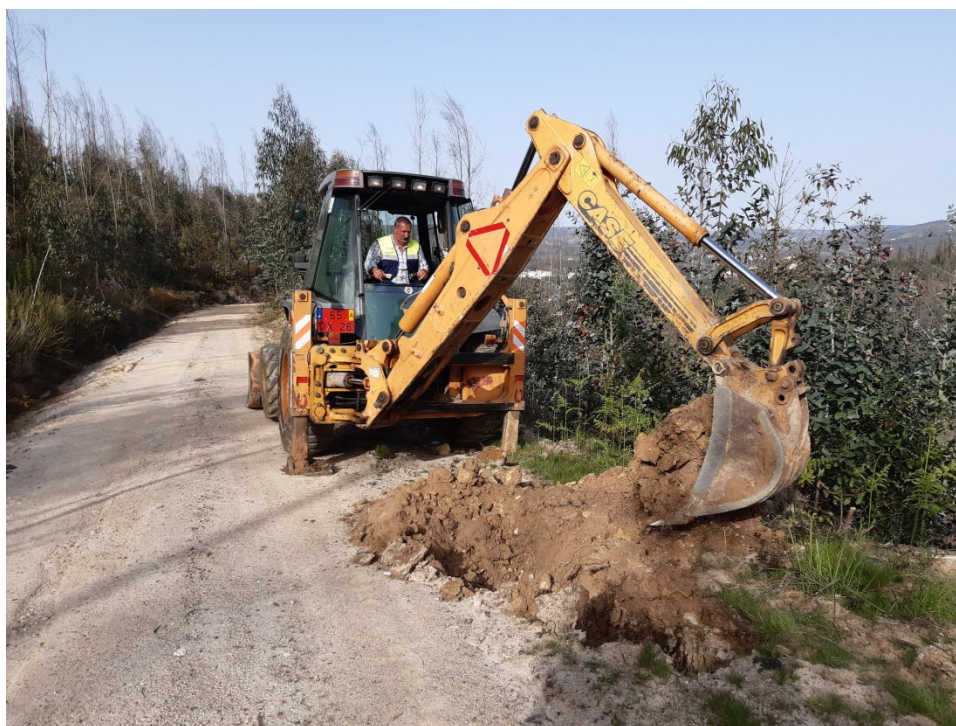
**Figura 9 – Execução do poço de prospeção P4.**

| Poço | Prof. máx. (m) | Litologias |
|---|---|---|
| P4 | 3,0 | 0,0 – 0,9 m: Provável aterro;<br>0,9 – 1,1 m: Terra vegetal;<br>1,1 – 2,2 m: Solo arenoso de granulometria fina a média de cor castanha;<br>2,2 – 3,0 m: Solo arenoso de granulometria fina de cor branca alaranjada. |
