**ARSN**  
**Centro de Saúde da LIXA**  
**LIXA**  
**Reconhecimento Geológico – Geotécnico**  
**PROC.: 25616**

### Reconhecimento Geológico – Geotécnico

Por solicitação da **ARSNorte – Administração Regional de Saúde do Norte** procedeu a **GEOMA - Geotecnia e Mecânica de Solos, Lda** ao reconhecimento geológico-geotécnico dos terrenos ocorrentes no Centro de Saúde na Lixa.

Foi desenvolvida campanha de prospeção, composta por **3 (três) sondagens mecânicas**, que teve como objetivo primordial caracterizar os terrenos situados na envolvente próxima do edifício face às patologias observadas.

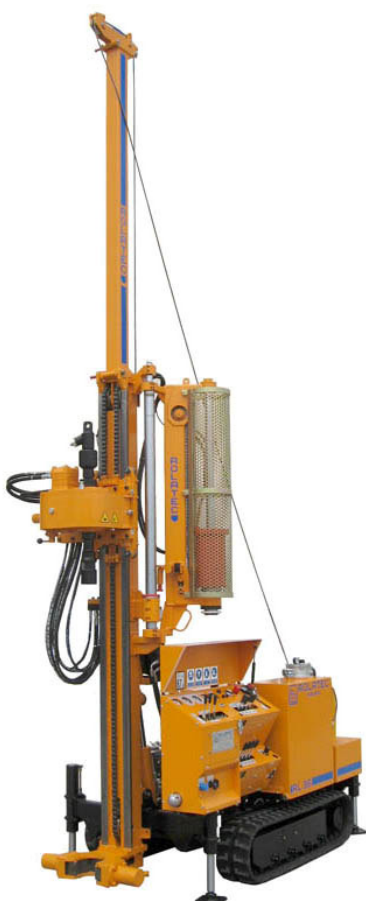
Para a execução das sondagens foi mobilizada equipa com viatura 4x4 composta por dois elementos com sonda **ROLATEC RL36** com cabeça de rotação, guincho hidráulico, torre de 5,50m de altura, bomba de água de alta pressão, pilão SPT automático e ferramentas adequadas ao reconhecimento/amostragem de solos e rocha, com as seguintes características principais:

- Cabeça de rotação acionado por motor hidráulico.
- Par máximo de 250 Kg.
- Velocidade de rotação 0 a 600 r.p.m
- Eixo fixo API 2 3/8 REG
- Retentor hidráulico 150 mm
- Curso da cabeça de rotação na coluna de perfuração 1800 mm
- Tração máxima de 6000 Kg
- Guincho hidráulico 1000 Kg
- Comandos centralizados
- Bomba de injeção 901 p.m
- Acionado mediante motor HATZ 2L41C
- Montagem sobre lagartas de borracha

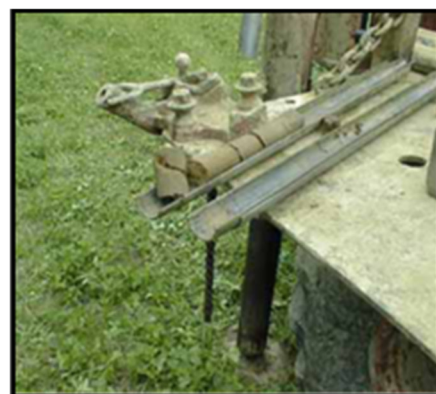
Figura2: Amostrador Terzaghi aberto.

A furação foi realizada com recurso a trados, tendo o seu avanço sido acompanhado da realização de ensaios penetrométricos do tipo dinâmico, vulgo SPT efetuados de 1,50 em 1,50 metros, com sonda Terzaghi normalizada (Figura 1 e 2) acionada por pilão de queda automática de acordo com o Relatório do “ISSMFE Technical Committee on Penetration Test of Soils – Tc 16 de Junho 1989”, para avaliação da compactidade/consistência dos terrenos atravessados.

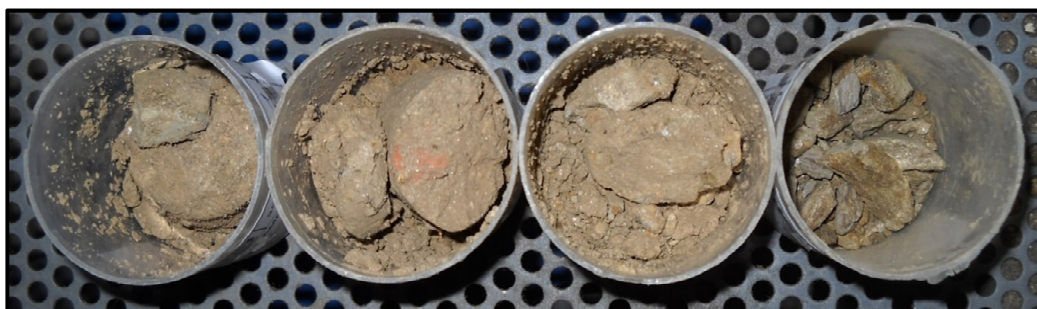
Figura 3: Acondicionamento das amostras.

As amostras recolhidas durante a furação foram acondicionadas em recipientes cilíndricos de plástico (amostras de solos dos ensaios SPT), como se mostra abaixo.

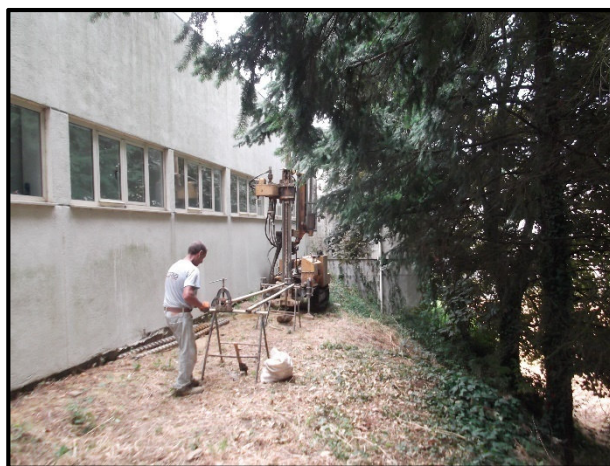
Figura 4: Sondagens mecânicas.

No quadro abaixo faz-se um resumo das sondagens realizadas indicando-se a metragem furada e o número de ensaios SPT.

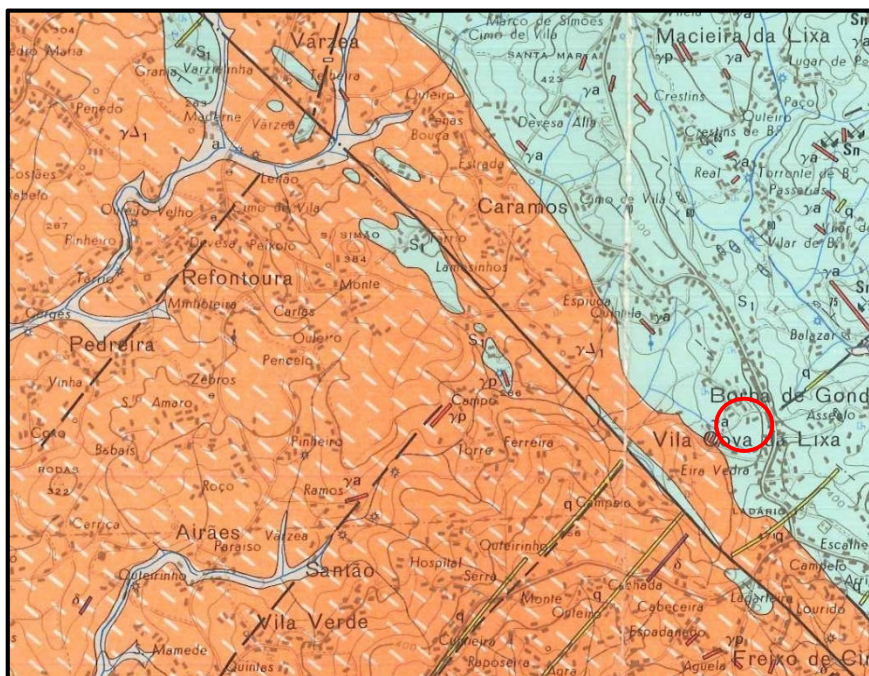
Figura 6: Extrato da carta geológica da região (folha 9-B: Guimarães) onde se assinala a zona intervencionada.

Os trabalhos realizados permitiram reconhecer, como cartografado na Carta Geológica de Portugal à escala 1/50.000 (folha 9-B: Guimarães), unidade de base Silúrica denominada por **Unidade de Vila Nune (S<sub>1</sub>)**, recoberta localmente por horizonte de **Aterro (At)**.

A unidade de base Silúrica, **Unidade de Vila Nune ( $S_1$ )**, manifesta-se genericamente sob a forma de xistos argilosos muito alterados a decompostos (W4-5), ocorrendo, logo que reconhecida, sob a forma de siltes argilosos de tons cinza acastanhados, de consistência muito rija, de acordo com a obtenção de 60 pancadas nos ensaios SPT realizados.

A recobrir a unidade e base foi reconhecido horizonte de **Aterro (At)** que modela as plataformas envolventes ao edifício, de espessura a rondar a meia dezena de metros, sendo composto por siltes arenosos acastanhados, onde é visível a presença de alguma contaminação orgânica e por vezes a existência de fragmentos de variada natureza (cerâmica, betão, xistentos, etc.). Os valores N obtidos nos ensaios SPT ( $3 \leq N_{SPT} \leq 12$ ) indiciam estados de compactação fracos.
