## Município de Castro Daire

### Requalificação do Jardim Municipal de Castro Daire

#### Estudo Geológico - Geotécnico

Ref: IPN/LABGEO/2014/0003-R(1.0)

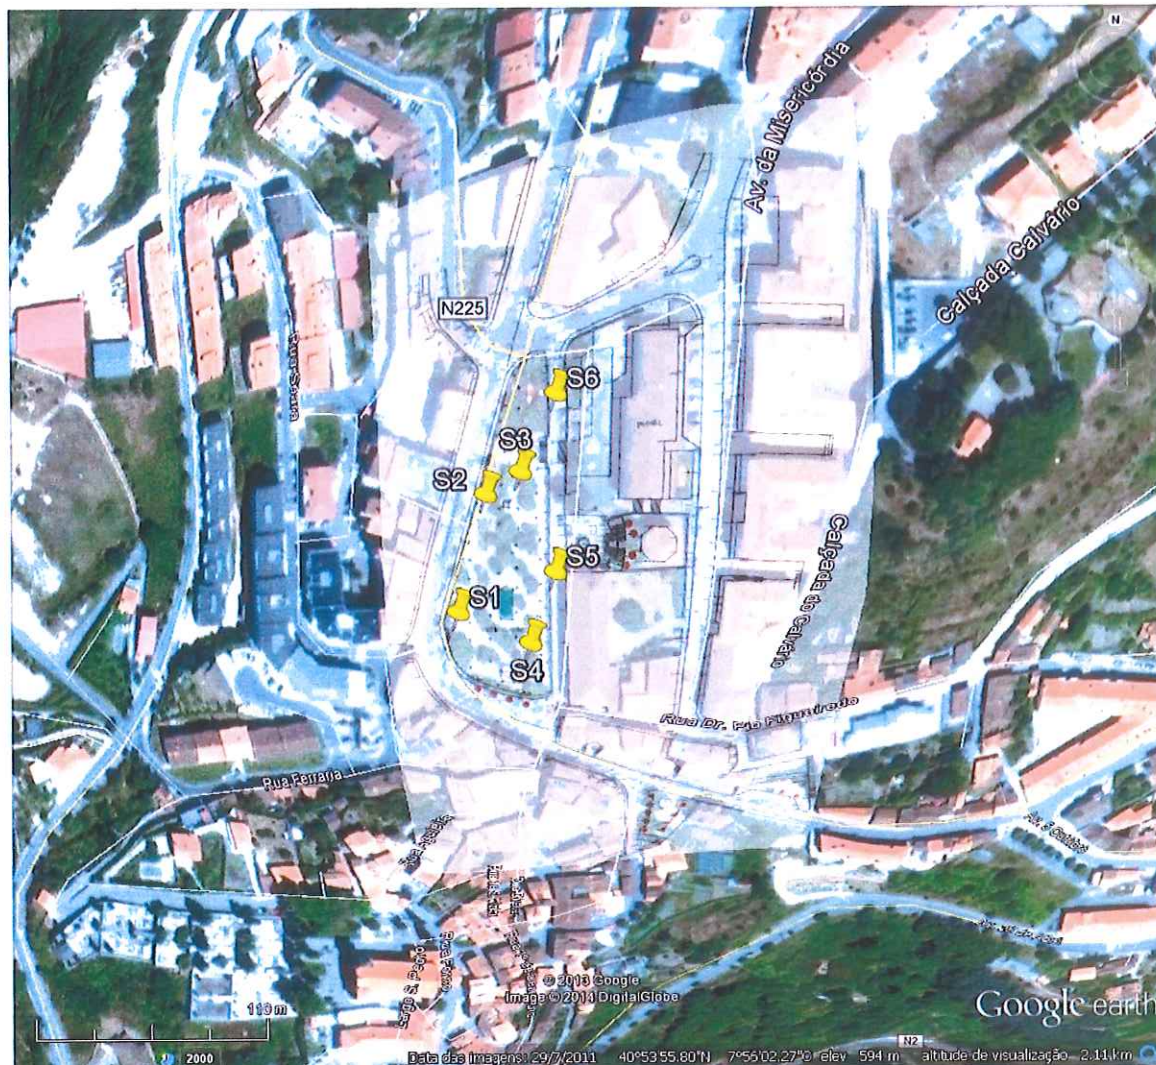
**Figura 2** - Localização do projeto utilizando uma planta da área sobreposta numa imagem de satélite do Google Earth.

A localização do projeto é apresentada na Figura 1, através de uma fotografia do local, e na Figura 2, utilizando a planta da área sobreposta numa imagem de satélite do Google Earth, onde se encontra igualmente a localização das sondagens realizadas.

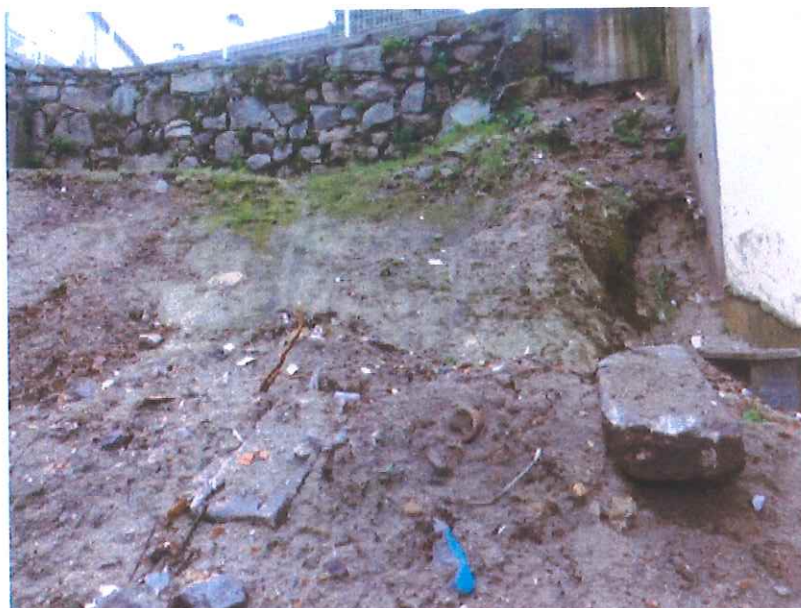
**Figura 4** - Afloramento de granito a cerca de 70 m a noroeste do Jardim Municipal.

Trata-se de uma zona urbana, com áreas ajardinadas e pavimentadas, pelo que não é possível uma observação direta das unidades líticas presentes. No entanto, nas imediações, a cerca de 70 m a noroeste, é possível observar o maciço granítico aflorante, tal como se apresenta na Figura 4.

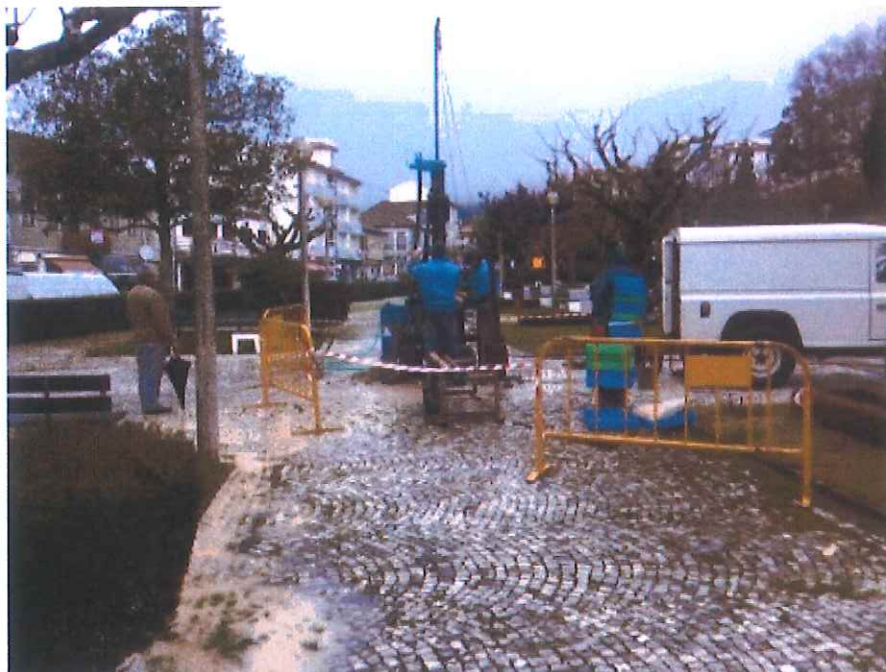
**Figura 5** - Sondagem S1, localizada no Jardim Municipal.

As sondagens S1, S2, S3 e S4 localizam-se no Jardim Municipal, enquanto as sondagens S5 e S6 foram realizadas na estrada que passa paralelamente ao jardim, no topo este (ver Figuras 5 e 6).

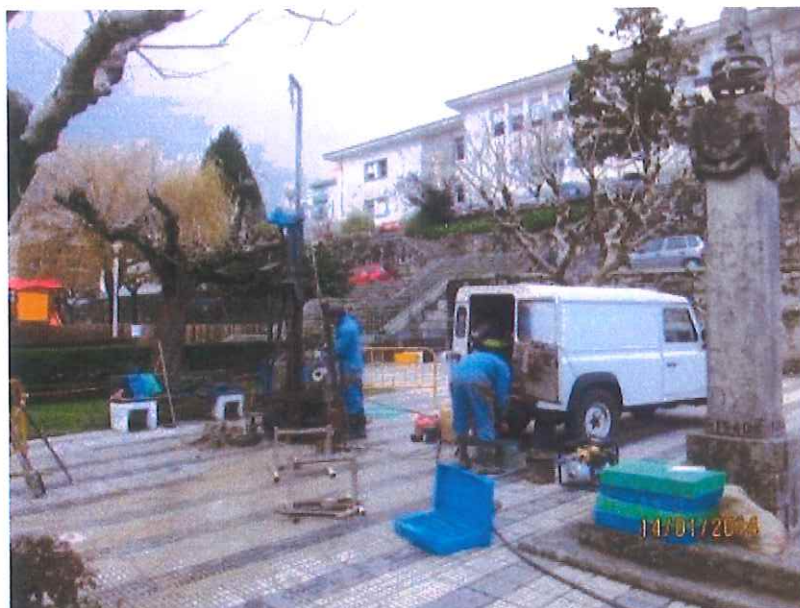
**Figura 7** - Equipamento utilizado na execução das sondagens (APAFOR - 30D) durante a execução da sondagem S3.

As sondagens foram executadas com um equipamento APAFOR - 30D (ver Figura 7), utilizando-se para a furação o caroteiro do tipo T2 de 76 mm, com tubo de revestimento de 84/77

mm de diâmetro externo/interno respetivamente, de modo a garantir a estabilidade do furo e permitir a execução dos ensaios SPT.

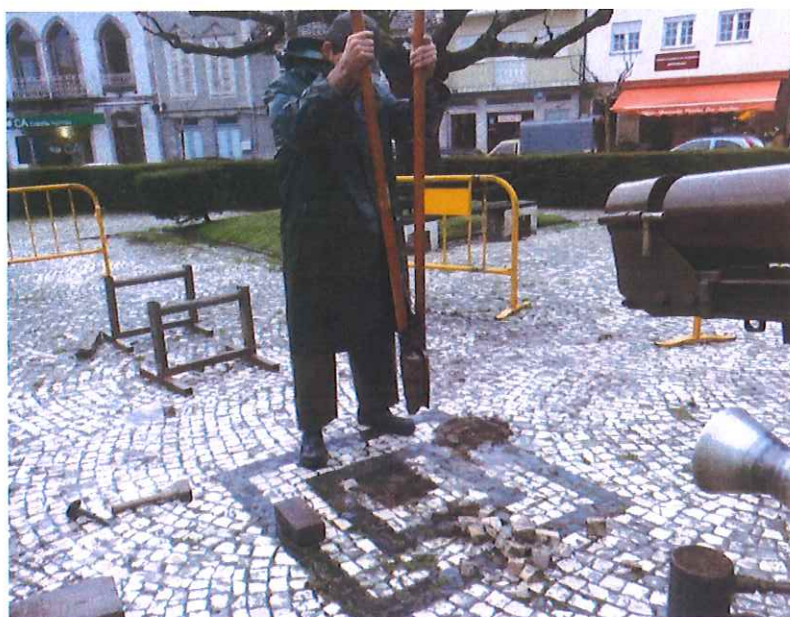
**Figura 8** - Abertura manual de pré-furo no local de execução da sondagem S1.

No entanto, antes do início das sondagens foi executado em cada ponto de prospeção um pré-furo até cerca de 80 cm de profundidade, recorrendo a equipamento manual (Figura 8), de forma a despistar eventuais infraestruturas enterradas na zona da furação que pudessem ser interetadas.
