ESTUDO GEOLÓGICO E GEOTÉCNICO  
PARA APOIO AO PROJETO DE INSTALAÇÃO  
DE INFRAESTRUTURAS DE SANEAMENTO  
NA FREGUESIA DE FAJÃ DE BAIXO,  
CONCELHO DE PONTA DELGADA

RELATÓRIO 74/2018

Trabalho realizado para  
NORAQUA - Consultores de Engenharia, Lda.

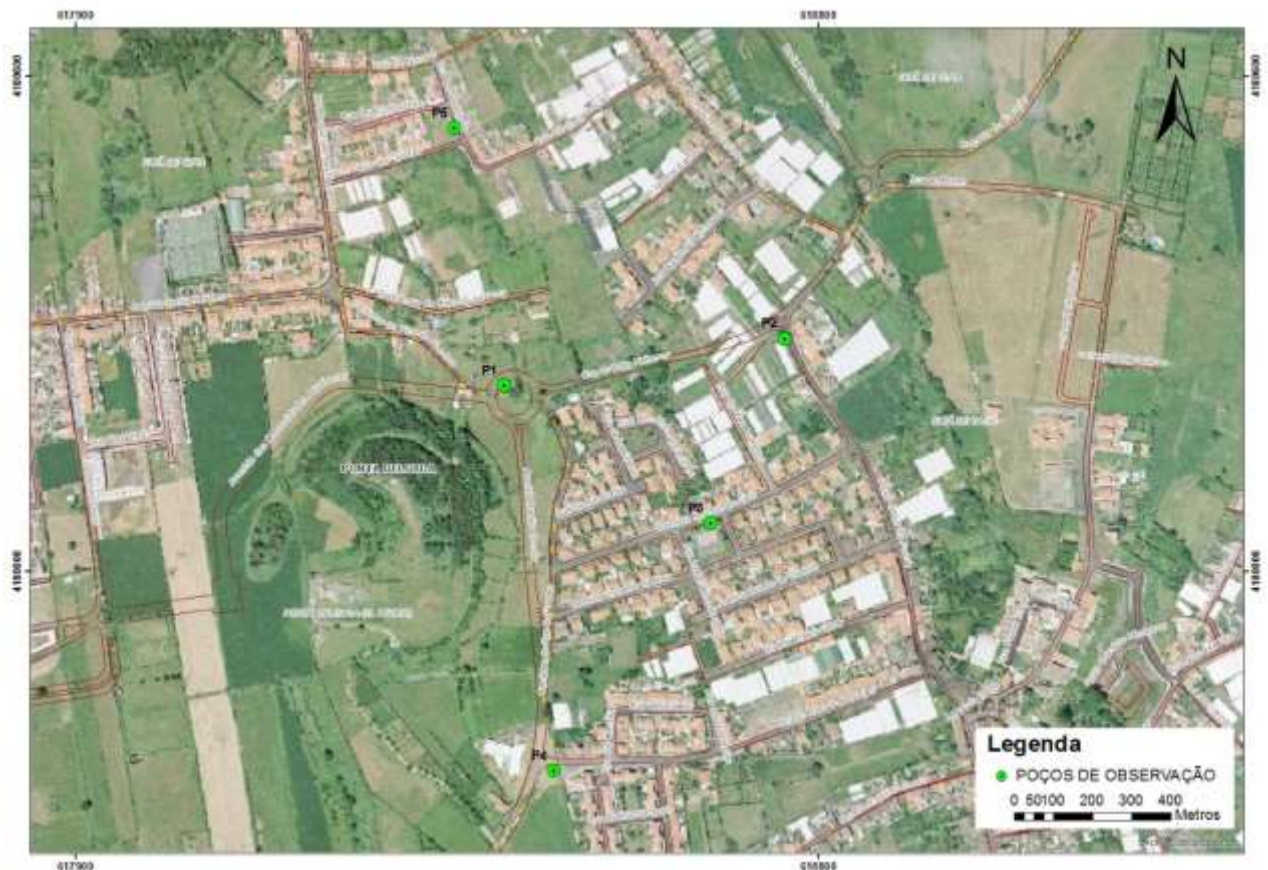
**Figura 3** - Localização dos poços de observação.

Tendo em vista a caracterização estratigráfica dos solos ocorrentes na área em estudo, foi realizada a abertura de cinco poços de reconhecimento, designados de P1, P2, P3, P4 e P5, conforme a localização indicada na Figura 3, e observou-se a estratigrafia intersetada (planta de localização em anexo). A abertura dos poços foi feita com o recurso a uma retroescavadora dos SMAS de Ponta Delgada.

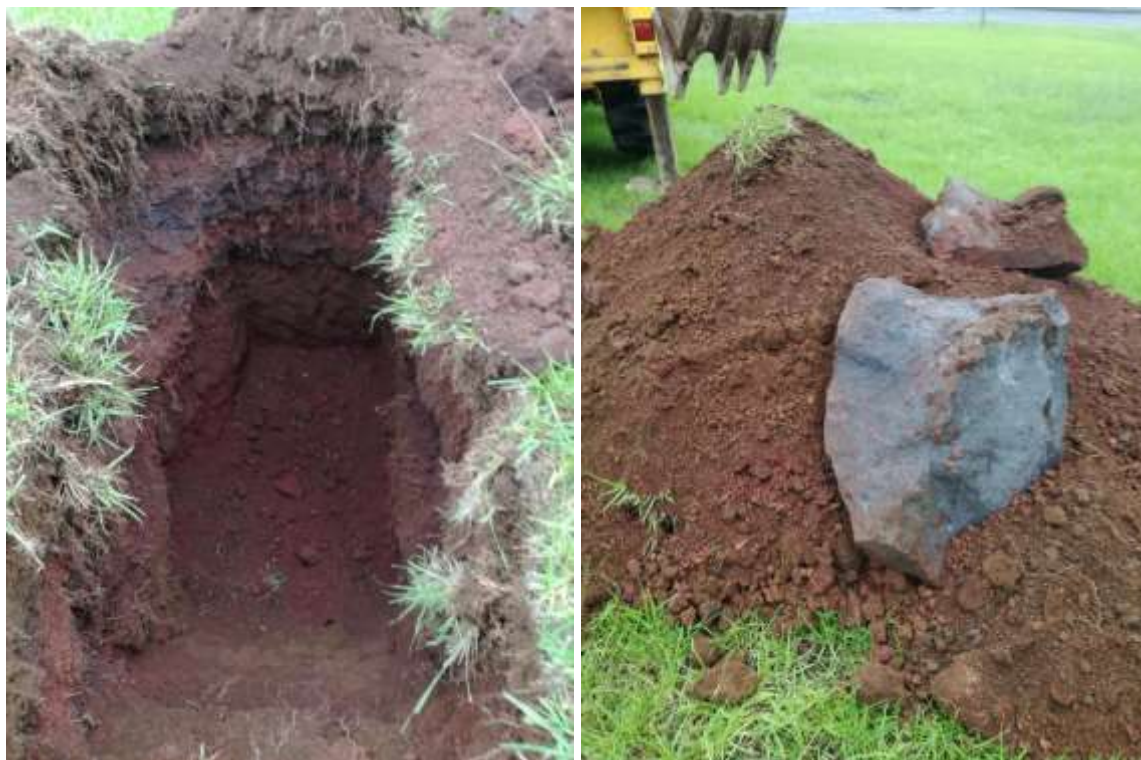
**Figura 4 - Aspeto do interior e material do P1.**

| Nº Poço | | Prof. Máxima alcançada (m) | Presença de água | Data de realização |
|---|---|---|---|---|
| 0,00 | 0,80 | <b>AT</b> – Mistura de cascalhos e areias de natureza basáltica, de cor negra e avermelhada. Não plástico. | | |
| 0,80 | 2,00 | <b>DPB</b> – Areias, cascalhos e blocos basálticos (bagacina) de cor avermelhada. Não plástico. Aos 1,80 m apareceram blocos rochosos (D. máx:0,8 m), o que dificultou o avanço da escavação. | | |

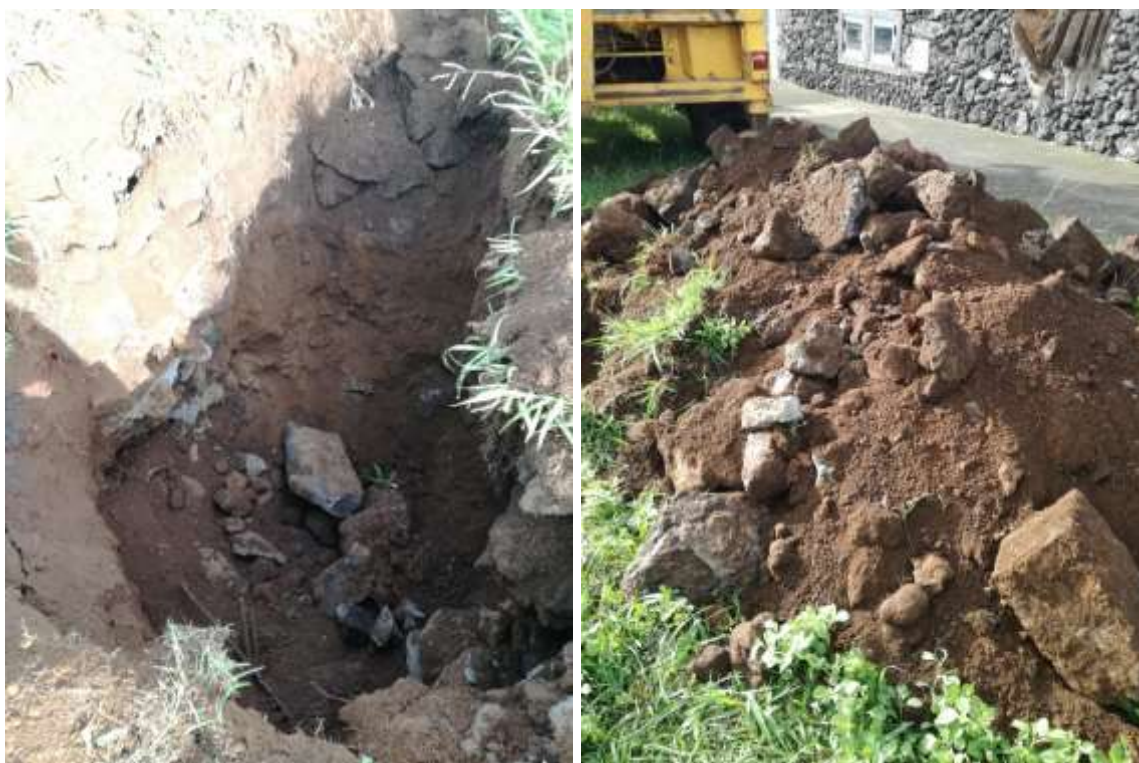
**Figura 5** - Aspeto do interior e material do P2.

| Nº Poço | | Prof. Máxima alcançada (m) | Presença de água | Data de realização |
|---|---|---|---|---|
| 0,00 | 2,20 | <b>AT</b> – Mistura de cascalhos e areias de natureza basáltica com resíduos de construção. (D. máx: 0,40 m). Não plástico. | | |

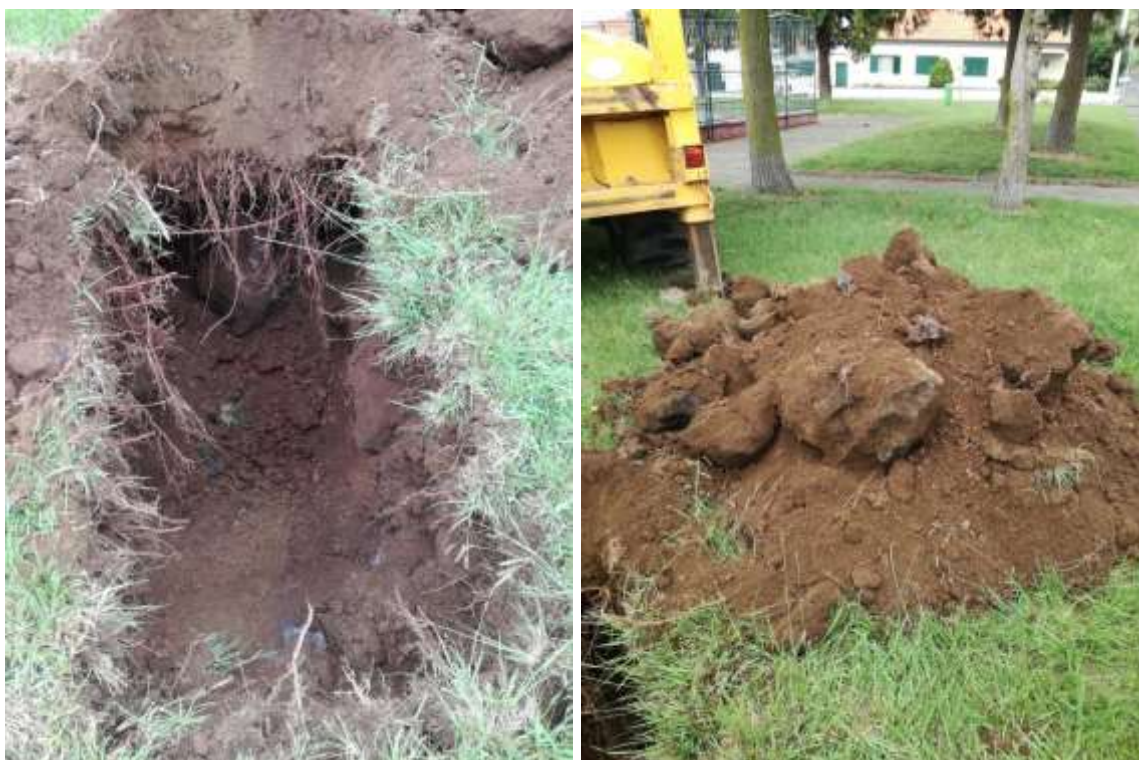
**Figura 6 - Aspeto do interior e material do P3.**

| Nº Poço | | Prof. Máxima alcançada (m) | Presença de água | Data de realização |
|---|---|---|---|---|
| 0,00 | 0,60 | <b>AT</b> – Areias e cascalhos pomíticos (solo vegetal) de cor castanha clara. Não plástico. | | |
| 0,60 | 1,70 | <b>CI</b> – Clinker: blocos (D. máx: 0,60 m) e cascalhos rochosos misturados com areias e cascalhos escoriáceos, de cor avermelhada, basálticas. Não plástico. | | |

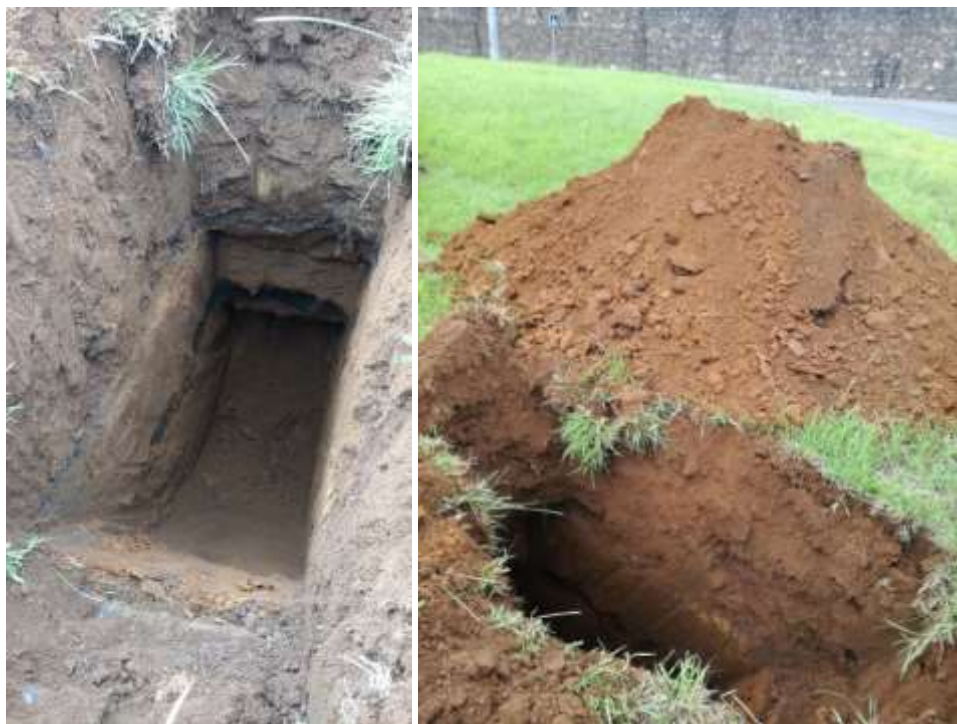
**Figura 7 - Aspeto do interior e material do P4.**

| Nº Poço | | Prof. Máxima alcançada (m) | Presença de água | Data de realização |
|---|---|---|---|---|
| 0,00 | 0,70 | AT – Areias e cascalhos pomíticos de cor castanha clara misturados com lentículas de areias e cascalhos de bagacina, de tons escuros e avermelhados. Não plástico. | | |
| 0,70 | 1,30 | DPP – Cinzas e lapilli pomítico (areias e cascalhos pomíticos) de tons castanhos claros. Não plástico. | | |
| 1,30 | 1,50 | DPB – Areias basálticas com cascalhos (bagacina) de cor negra. Não plástico. | | |
| 1,50 | 2,80 | DPP - Cinzas e lapilli pomítico (areias e cascalhos pomíticos) de tons castanhos claros. Não plástico. | | |

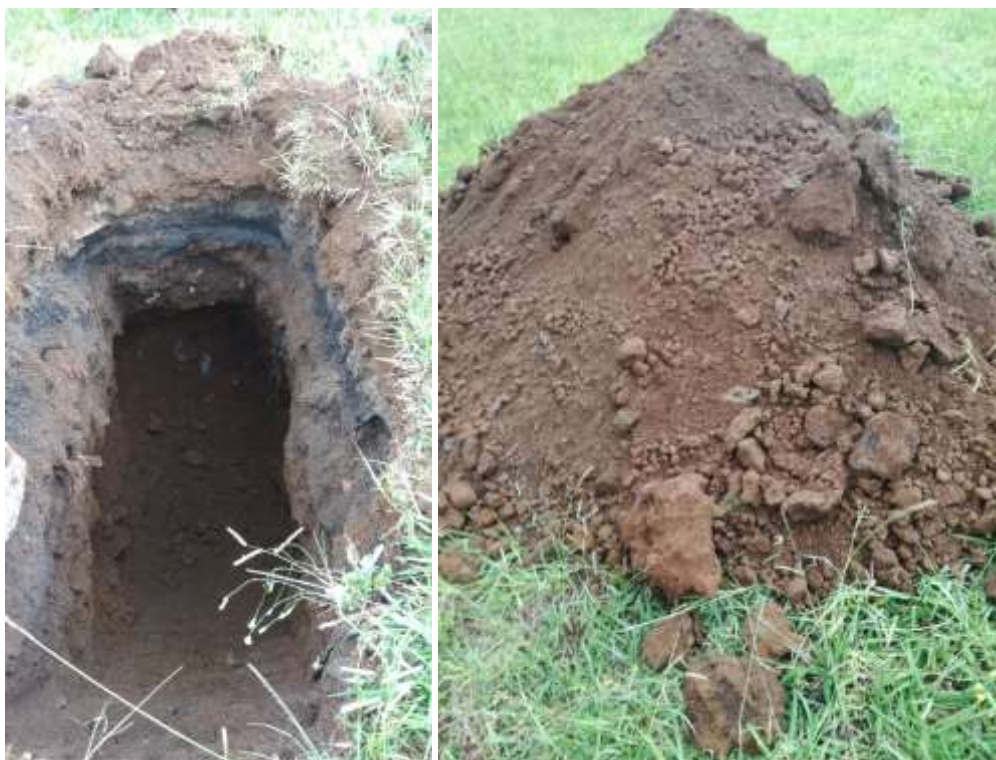
**Figura 8 - Aspeto do interior e material do P5.**

| Nº Poço | | Prof. Máxima alcançada (m) | Presença de água | Data de realização |
|---|---|---|---|---|
| 0,00 | 1,10 | <b>AT – Lixo.</b> Não plástico. | | |
| 1,10 | 2,30 | <b>CL – Clinker.</b> Mistura de blocos e cascalhos de natureza basáltica. D. máx: 0,40 m | | |
| > 2,30 | | <b>ELB – Rocha basáltica.</b> | | |

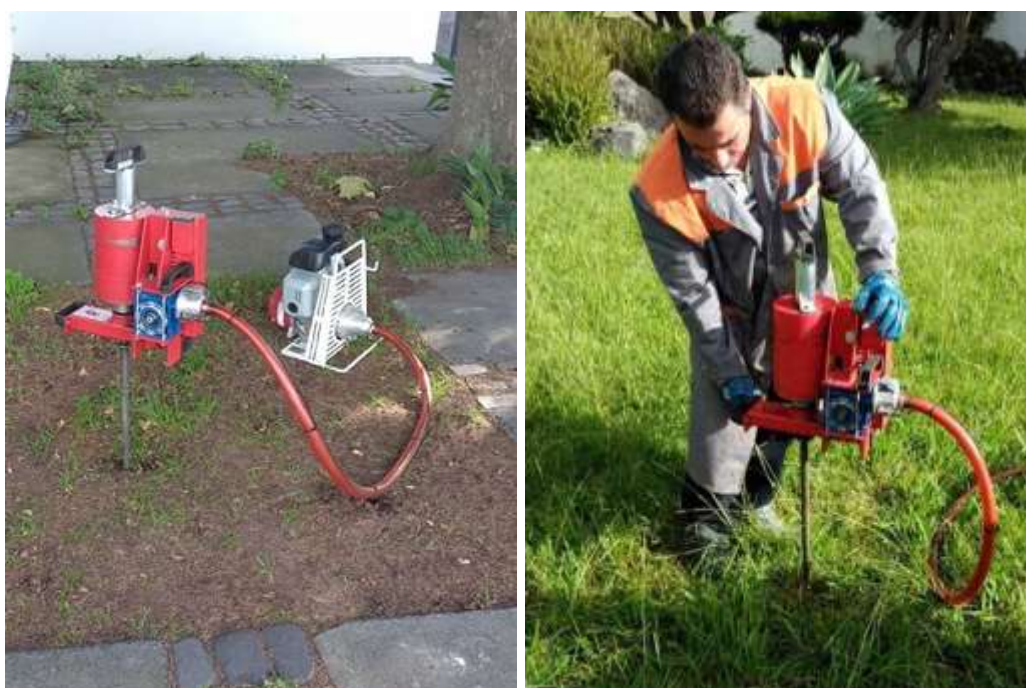
**Figura 9** - Aspeto do equipamento "Penetrómetro Dinâmico" e realização de ensaio.

O ensaio de Penetração Dinâmico (Figura 9), consiste na determinação do número de pancadas (N) necessárias para que ocorra uma penetração de 10 cm no terreno de uma ponta cônica de área de base conhecida (A), acoplada a um conjunto de varas. A cravação da ponta cônica é resultado da queda livre de um pilão de massa (M), a uma altura (h) sobre o conjunto formado pelas varas e ponteira.

O ensaio é contínuo em profundidade, prolongando-se até à profundidade desejada ou até ser alcançado o ponto de “nega”, que consiste na ocorrência de 100 impactos consecutivos sem ocorrer penetração de 10 cm do conjunto de varas e ponteira cônica.

Importa ainda referir que o diâmetro das varas utilizadas é inferior ao da ponteira cônica, pelo que, teoricamente, a resistência à penetração resulta apenas de forças de reação do terreno na ponteira.

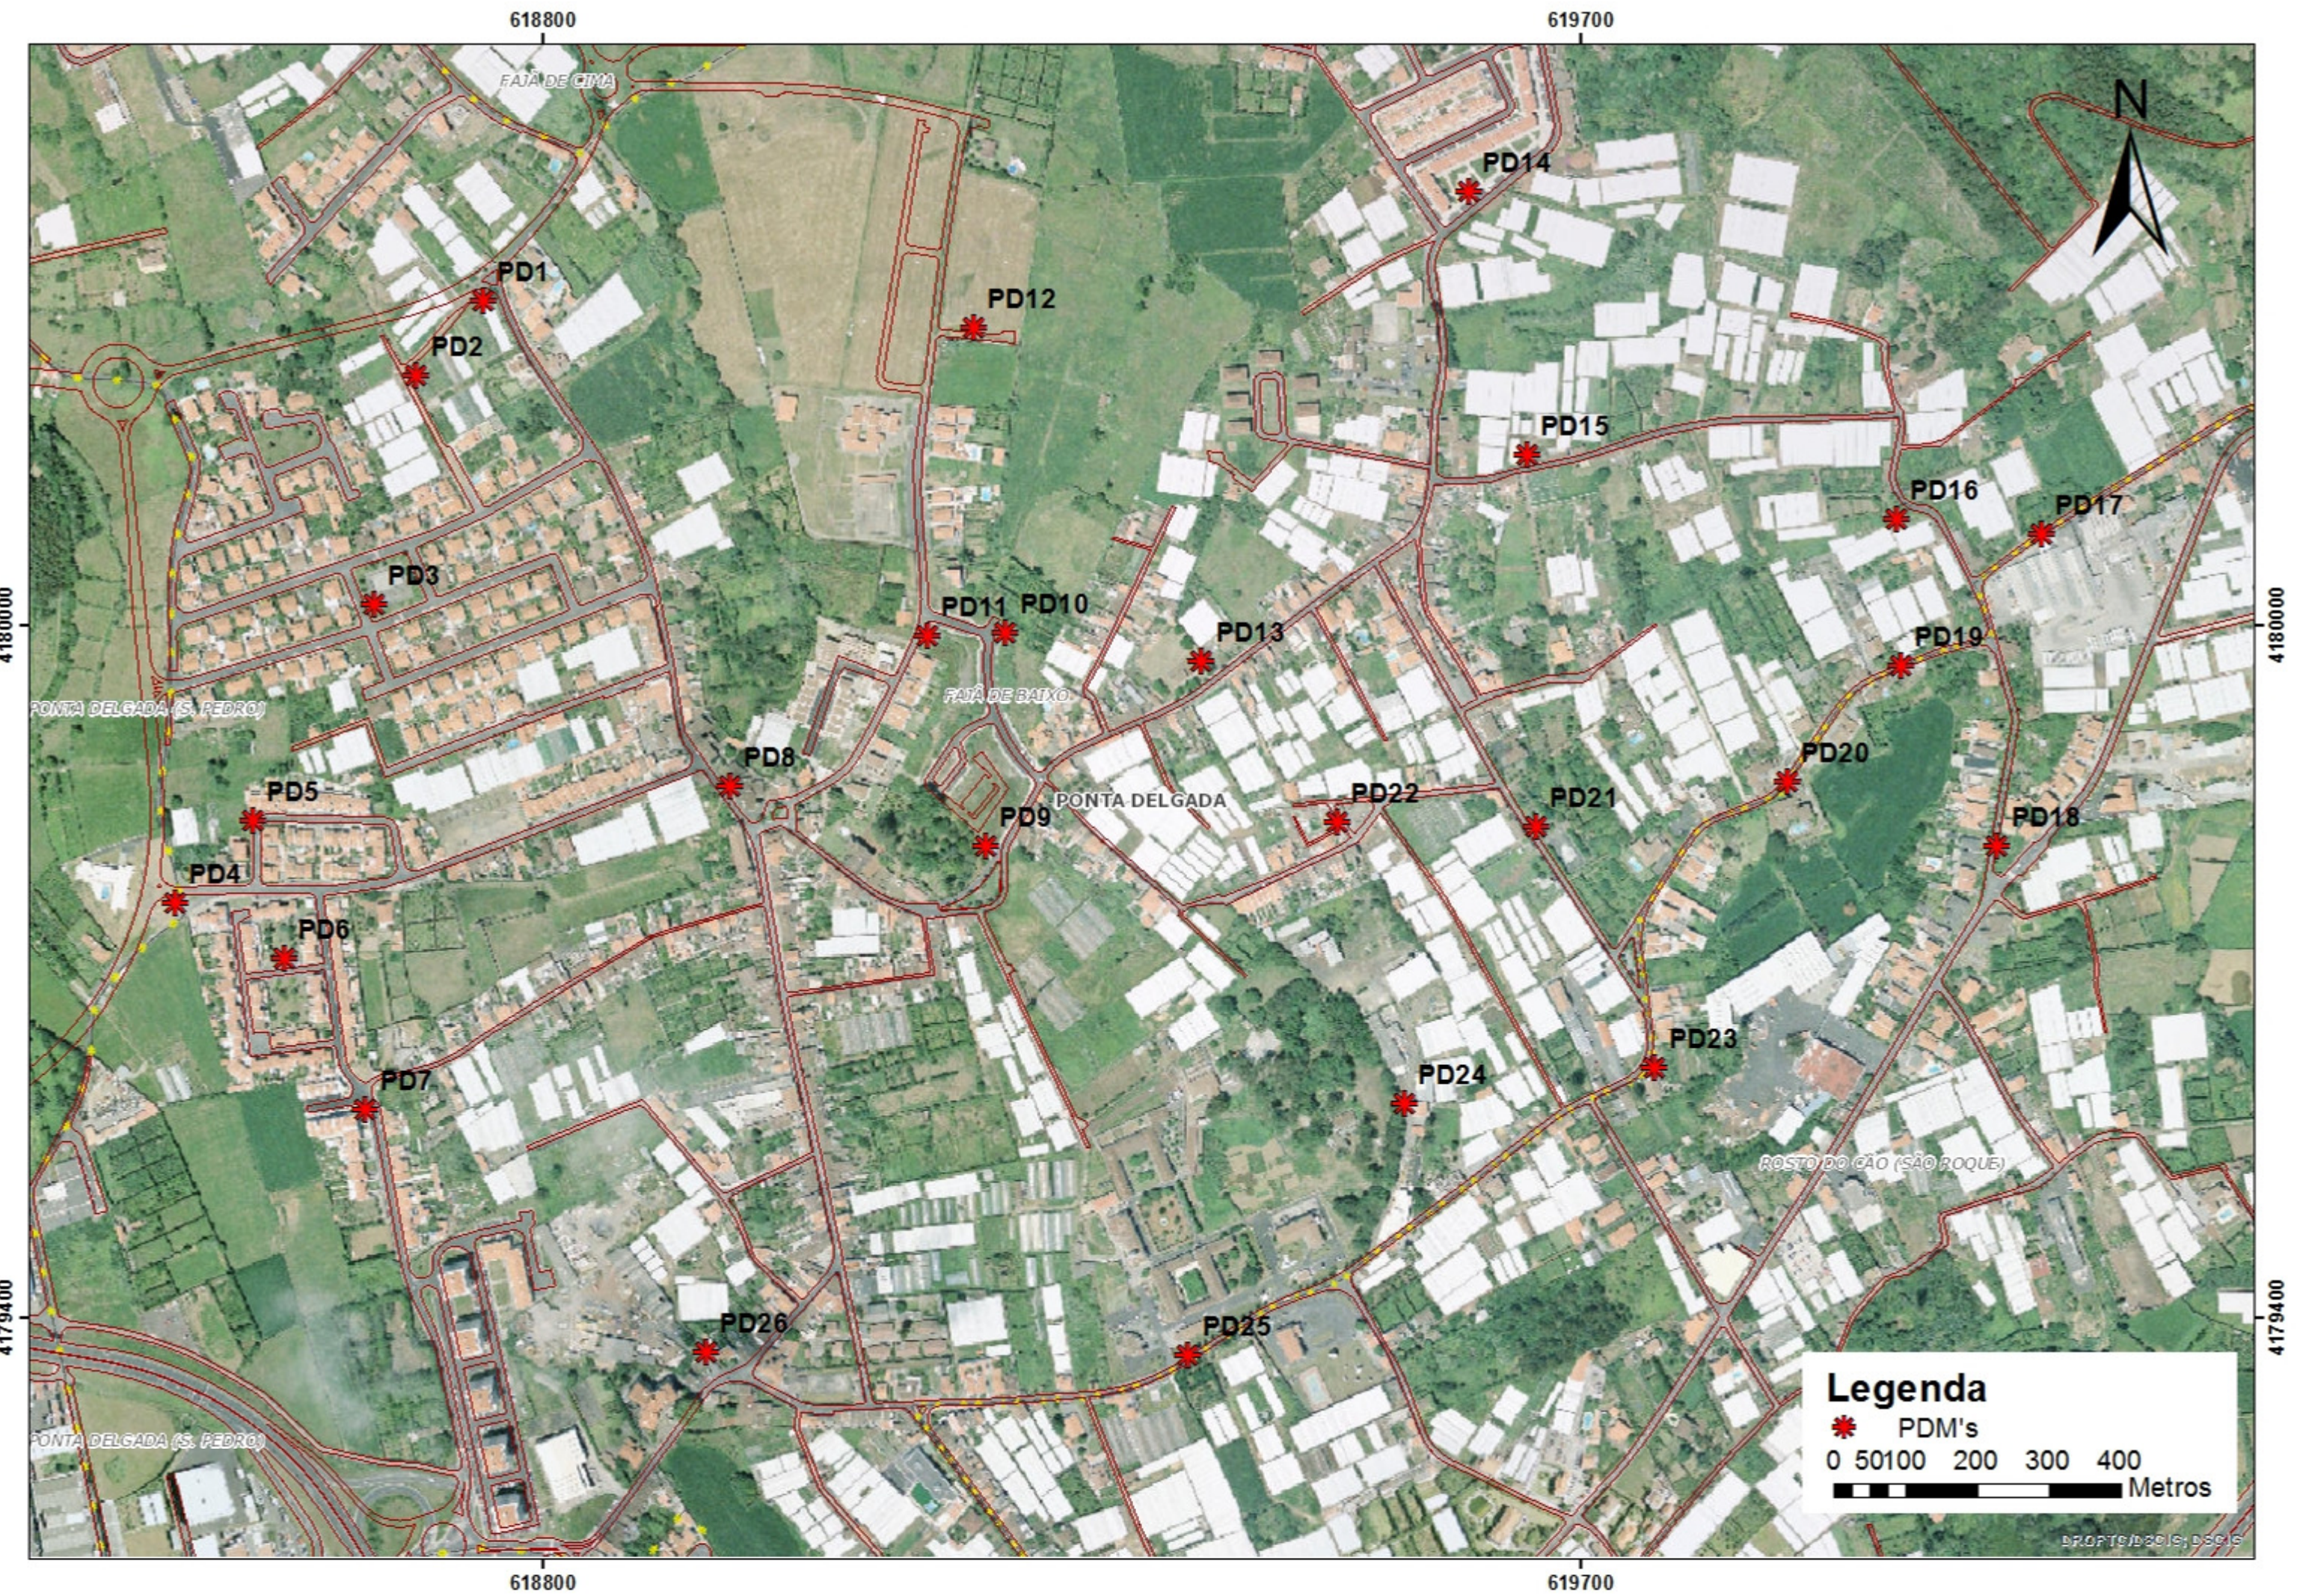
- Mapas cartográficos com identificação dos Poços e dos ensaios PDM.
