## **Estudo Geológico e Geotécnico** **“Subsistema de saneamento de Vale de Tábuas: rede de** **águas residuais domésticas da freguesia de Aguda”**

## **RELATÓRIO DE CONSULTORIA TÉCNICA** **(RCT.CNS026/20)**

### “Subsistema de saneamento de Vale de Tábuas: rede de águas residuais domésticas da freguesia de Aguda”

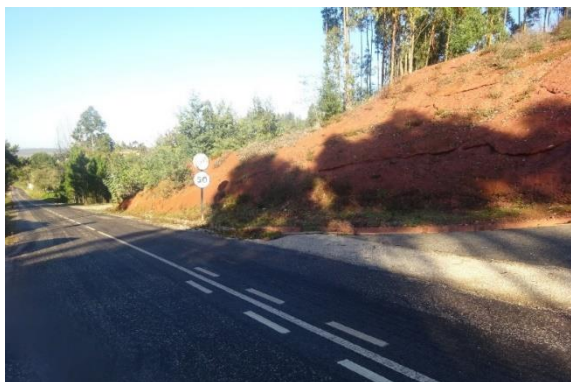
Figura 7: Talude de escavação da M525, a norte da localidade de Almofala de Cima, onde se observa um afloramento do Grés de Silves.

No local, foi perceptível a diferenciação da geologia em ambos os lados da autoestrada A13. A oeste, na zona de Almofala de Baixo e de Cima, observou-se a presença de terrenos do Triásico com afloramentos de rocha do Grés de Silves (Figura 7), e zonas aplanadas com evidente aproveitamento agrícola (Figura 8). A este da autoestrada A13, observaram-se afloramentos de rocha do Proterozóico, com uma expressão significativa em praticamente todo o traçado desta zona (Figura 9 e 10). Alguns dos afloramentos de rocha apresentavam-se alterados, prevendo-se que esta alteração diminua em profundidade.

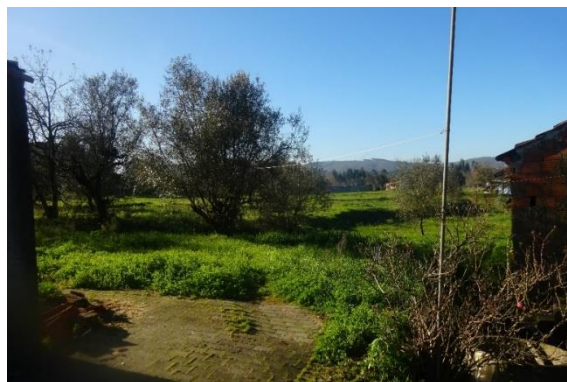
Figura 8: Solos de alteração com aproveitamento agrícola, na localidade de Casal do Castanheiro.

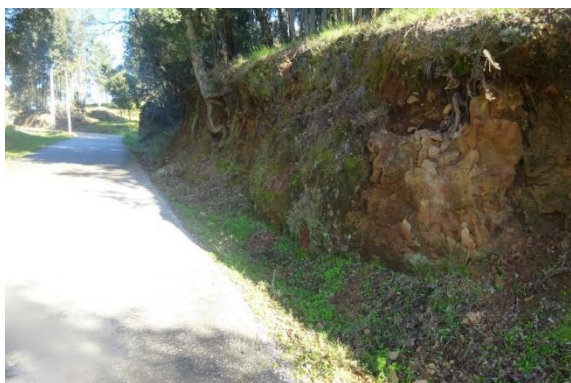
Figura 9: Talude de escavação de uma estrada Municipal, a oeste da localidade de Casal do Pedro, onde se observa um afloramento do maciço rochoso.

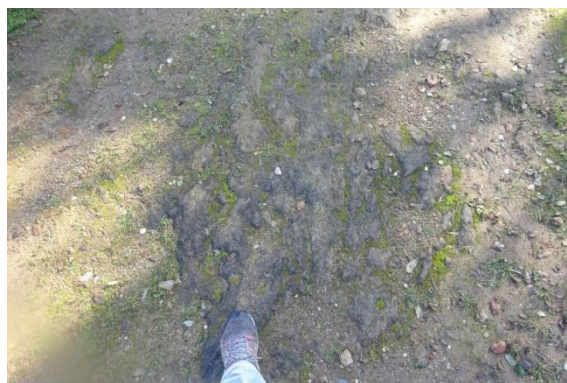
Figura 10: Afloramento de rocha, numa serventia florestal, a noroeste da localidade de Casal do Pedro.

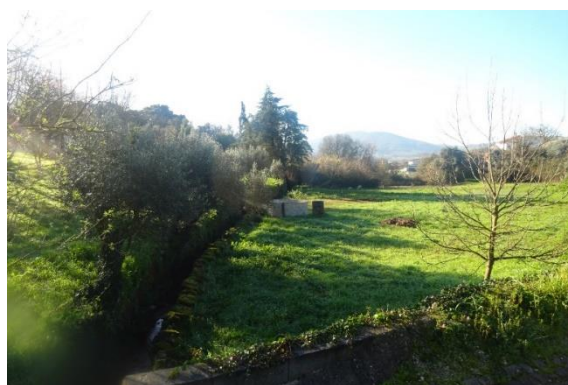
Figura 11: Linha de água e zona envolvente com aproveitamento agrícola, a este da localidade de Almofala de Baixo.

Também foi possível identificar que o traçado interseta, ou acompanha em paralelo, linhas de água de pequenas dimensões, com deposição nas suas margens de solos aluvionares e coluvionares (Figura 11).

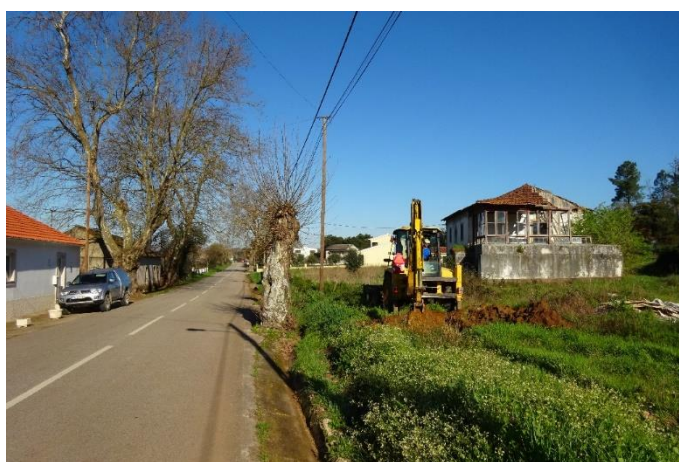
Figura 13: Abertura do poço de prospeção P3.

No traçado da rede de coletores e condutas, foram realizados 2 poços de prospeção (P3 e P4) (Figura 12). Os poços foram abertos com recurso a retroescavadora (Figura 13), tendo permitido a observação direta dos terrenos existentes no local. As dimensões dos poços, de uma forma geral, rondaram os 1,80 m de comprimento por 0,80 m de largura e foram atingidas profundidades entre os 1,60 m e os 3,50 m. No poço P4 foi realizada amostragem de solos.

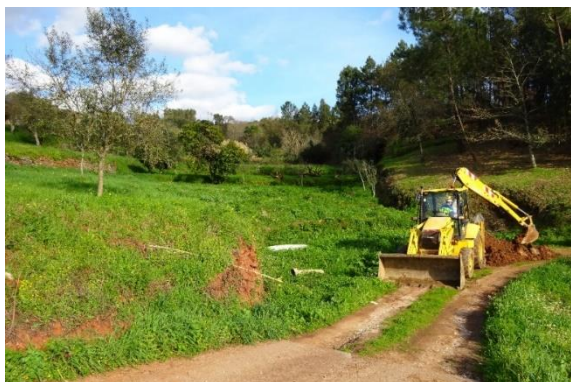
Figura 16: Tanque com água, coberto com vegetação, à esquerda da retroescavadora.

Os poços foram abertos com recurso a retroescavadora (Figura 16), tendo permitido a observação direta dos terrenos existentes no local. As dimensões dos poços, de uma forma geral, rondaram os 1,80 m de comprimento por 0,80 m de largura e foram atingidas profundidades entre os 1,30 m e os 3,20 m.

Relativamente ao poço P1, que se realizou na zona de implantação da EE1, é de referir que nas proximidades do poço existe um depósito de água/tanque, de difícil visualização devido à intensa vegetação (Figura 16). A água foi observada na abertura do poço aos 2,10 m, com elevada percolação, motivo que determinou a finalização do poço, face ao constante desmoronamento das paredes do poço (Figura 17).

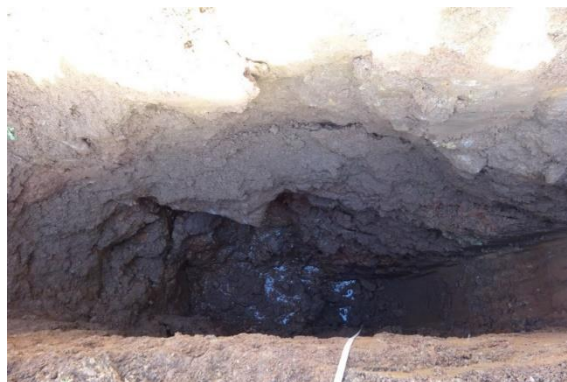
Figura 17: Desmoronamento das paredes do poço P1, devido à percolação de água.

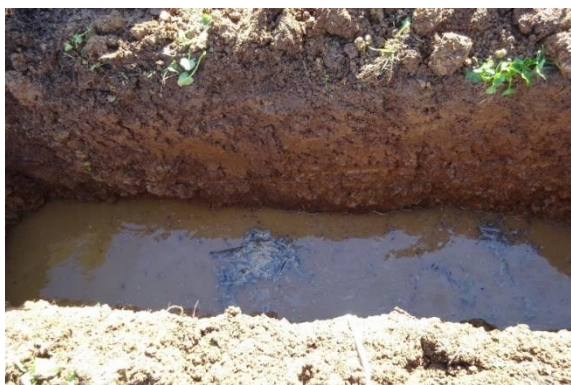
Figura 18: Ascensão de água no poço P2.

No poço P2, que se realizou na zona de implantação da EE2, a água foi intersetada aos 0,80 m. Neste poço observou-se uma intensa percolação de água, que rapidamente encheu o poço e impossibilitou a sua continuação (Figura 18). Este poço atingiu os 1,30 m, com muita dificuldade. A cerca de 10,00 m de distância, está localizado um poço para fins particulares do proprietário do terreno (Figura 19). Segundo informações do proprietário o poço tem água durante todo o ano.

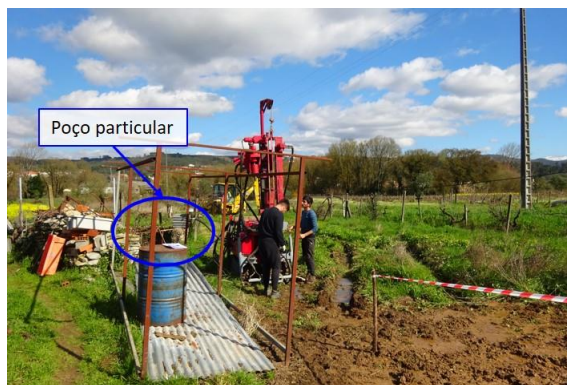
Figura 19: Localização do poço particular, próximo do poço de prospeção P2 (e DPSH 2), na zona de implantação da EE2.

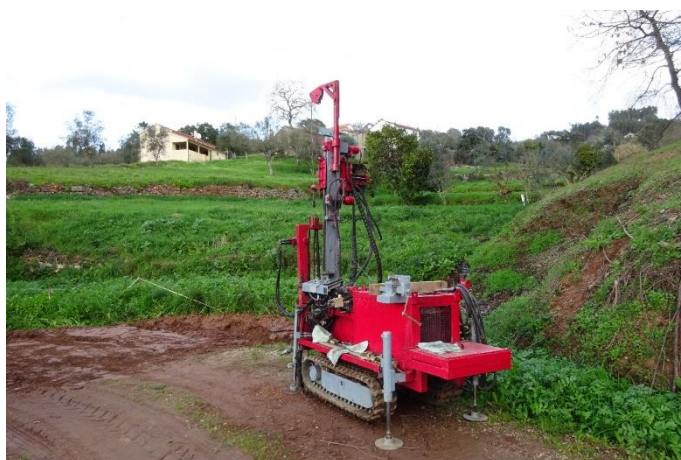
Figura 20: Realização do DPSH 1 na zona de implantação da EE1, a oeste da localidade de Aguda.
