## **ANEXO A**

### **Reconhecimento geotécnico dos terrenos**

- 1) Campo de Rugby da Ex-EPC – Santarém
- 2) Campo Futebol da Ribeira de Santarém – Santarém

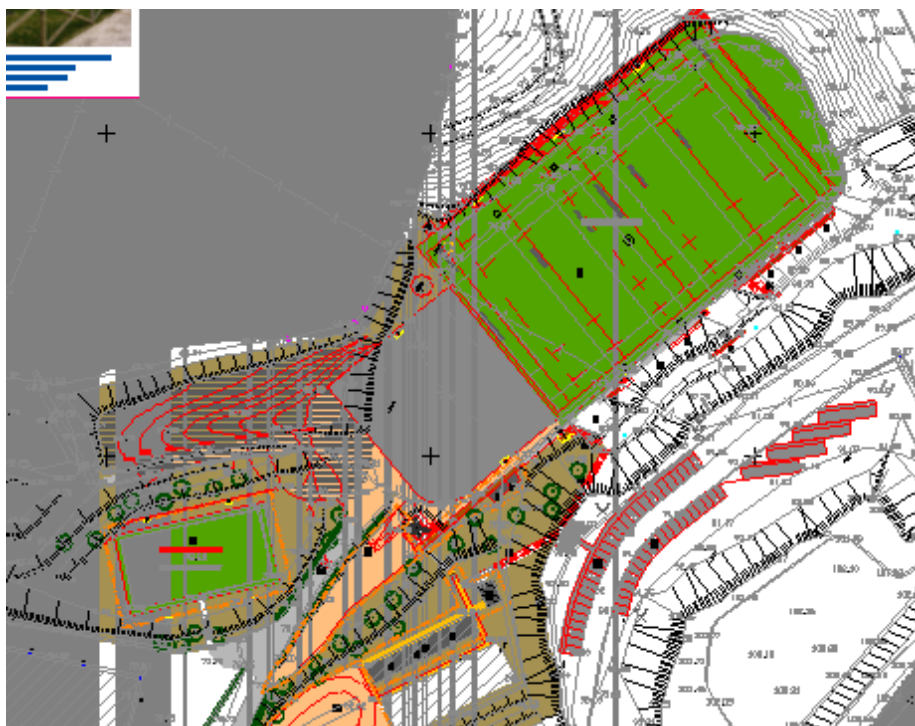
No Projecto de Reformulação Urbanística do Campo de Rugby, destacam-se as intervenções que se deverão ser alvo de estudo geológico e geotécnico:

- a) Requalificação do edifício de balneários
- b) Construção nova de um gabinete médico
- c) Ampliação do campo de jogo principal com execução de escavação e contenção periférica do terreno da envolvente a norte, com aproveitamento de terras para execução de aterro na zona do campo de aquecimento
- d) Implantação de luminárias:
  - campo de treino: 4 colunas de iluminação com 10m de altura com travessa para 3 projectores
  - zona de aquecimento: 2 postes de betão com 16 m de altura com travessa para 3 projectores
  - campo de jogo principal: 4 postes de betão com 20 m de altura com travessa para 6 projectores

Fig 2 – Localização geral da implantação dos locais de intervenção | Fonte: Estudo Prévio

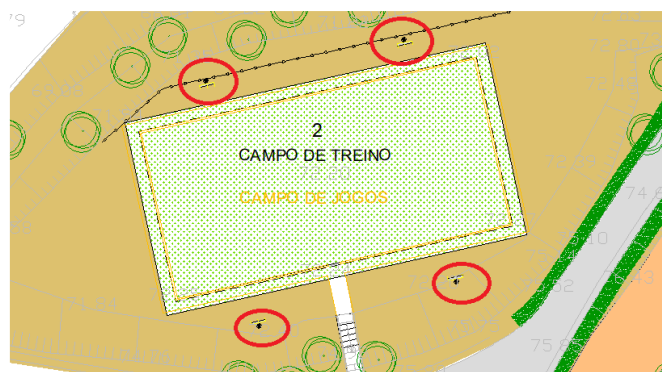
Fig 3 – Implantação de luminárias campo de treino | Fonte: Estudo Prévio

Deverá ser inspeccionado os locais previsto para a colocação de 4 colunas de iluminação com 10m de altura com travessa para 3 projectores

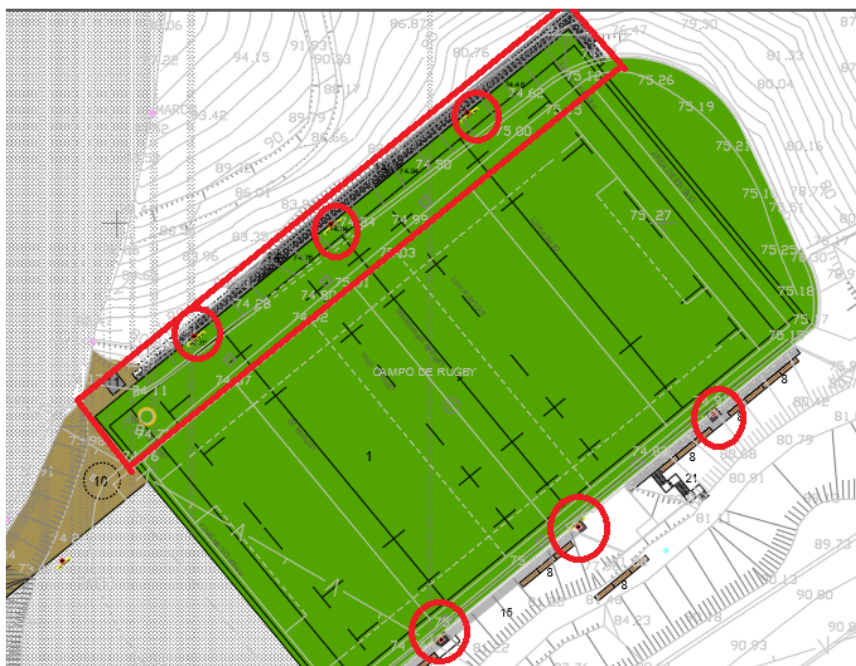
Fig 5 – Ampliação do campo de jogo principal com execução de escavação e contenção periférica Implantação de luminárias no campo de jogo principal | Fonte: Estudo Prévio

No que concerne à zona de ampliação do campo principal e onde será implantado um muro de contenção, o mesmo deverá levar a um substancial movimento de terras (escavação) com o corte do talude existente. Alerta-se para que de acordo com as cartas militares existe nas proximidades uma linha de água. O projectista prevê o aproveitamento das terras de escavação.

Deverão ser verificadas as condições do terreno para o dimensionamento do muro de contenção, assim como para os locais onde está previsto a colocação de 4 postes de betão com 20 m de altura com 3 com travessa para 6 projectores.

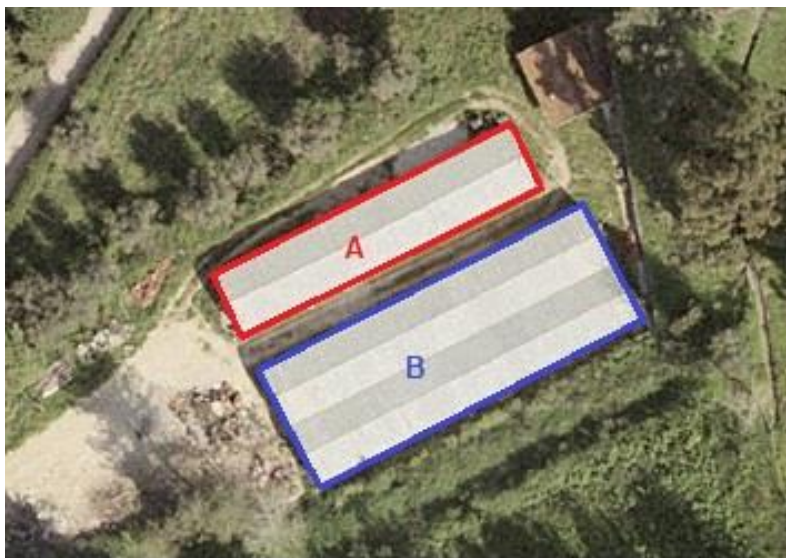
Fig 10 – Identificação dos edifícios A e B

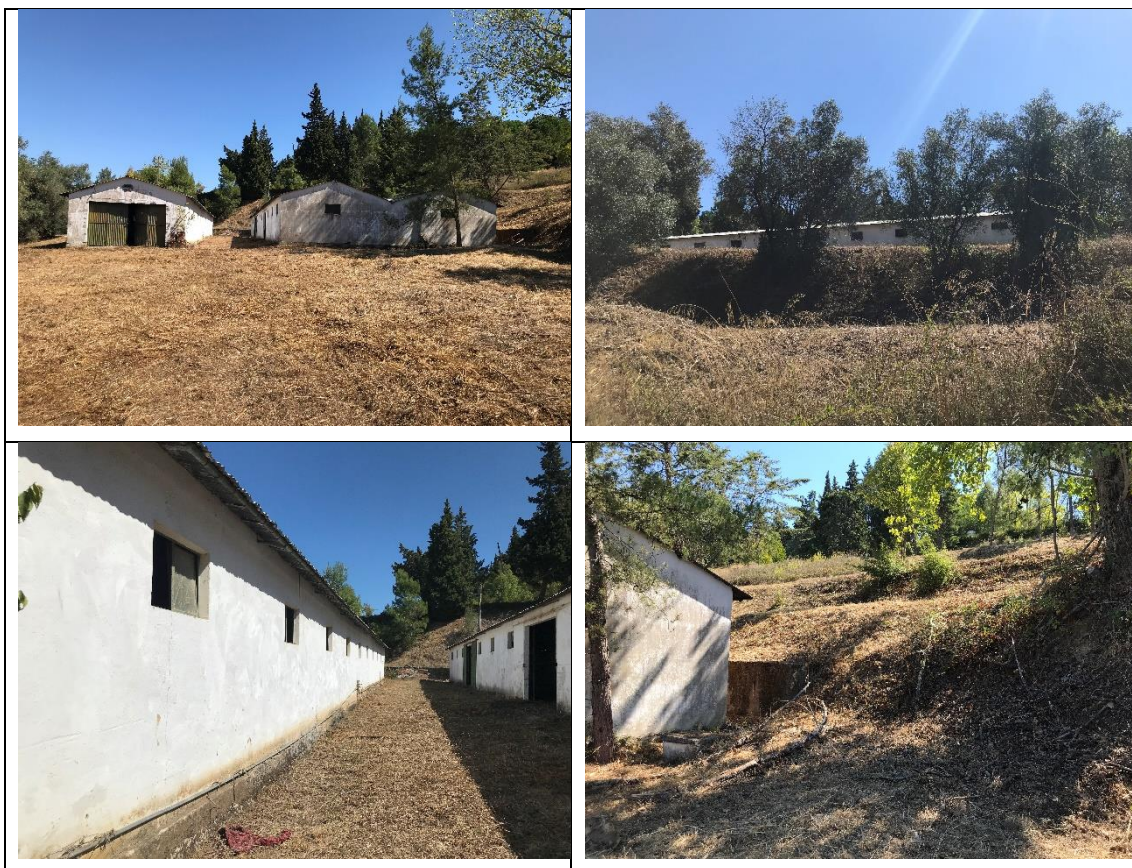
Fig 11 – Envolvente exterior dos edifícios A e B

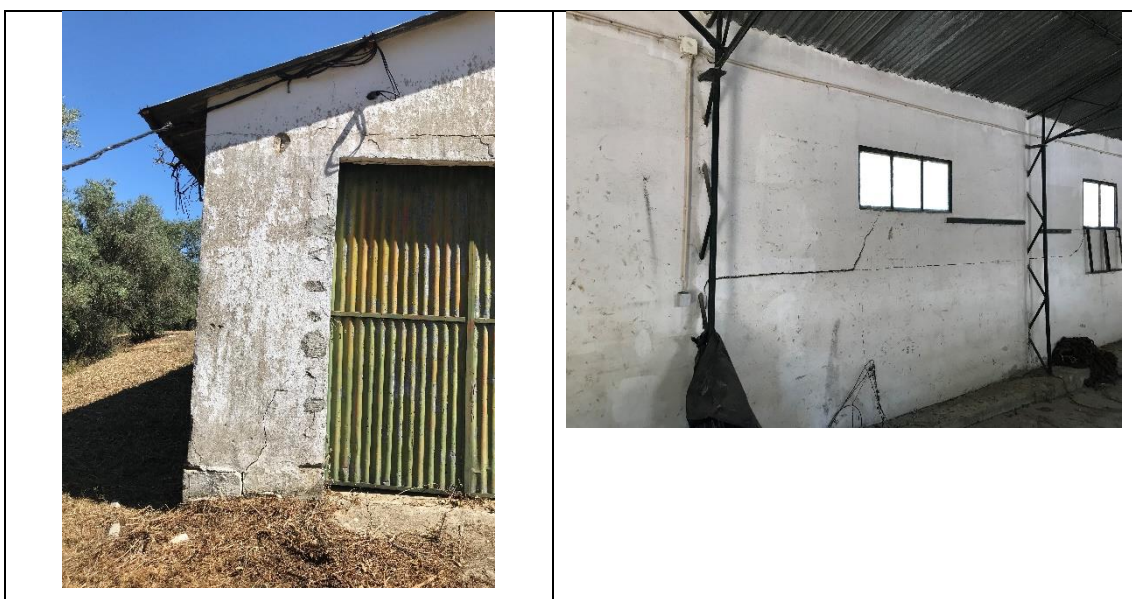
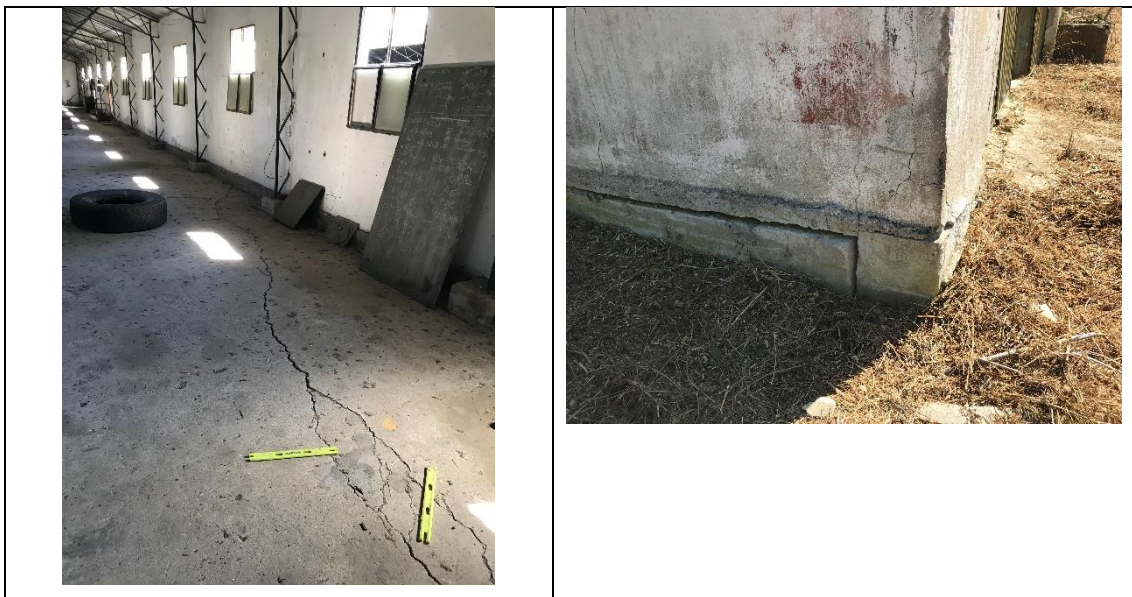
Pretende-se requalificar o edifício A para o uso de balneários. Contudo e após a análise do mesmo, verificaram-se algumas anomalias estruturais, nomeadamente, fissurações em paredes e pavimentos, que poderão ser consequência de algum abatimento do terreno. Desta forma poderá ser alternativa a nível de projecto reabilitar o edifício B em vez do edifício A, dando-lhe o mesmo fim de uso. Desta forma deverão ser efectuados ensaios geotécnicos não só no perímetro do edifício A, mas também junto ao edifício B para avaliar a situação a projectar. De se notar que estes dois edifícios encontram-se a uma cota mais elevada do que os campos de jogo. A área apesar de presentemente apresentar características planas, poderá ter sido alvo ao longo dos tempos, de alguns movimentos de terras que possivelmente alteraram a cota da superfície do terreno e a cota de afloramento do terreno natural,

Fig 12 – Identificação de anomalias no edifício A

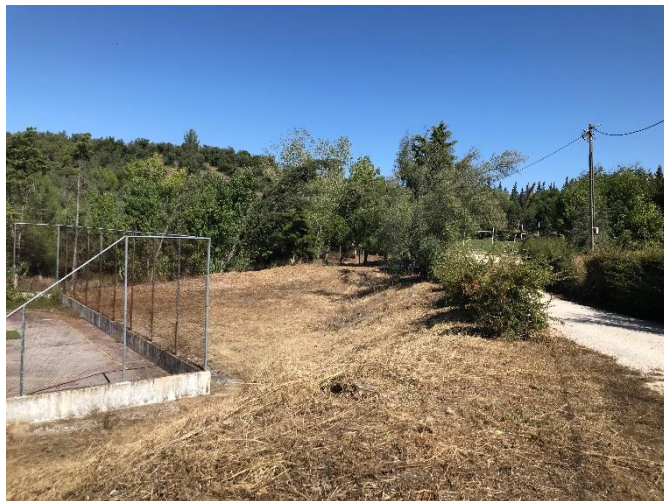
Trata de uma zona com algum desnível altimétrico. Deverá ser inspeccionada a zona de colocação das luminárias, constituídas por 2 postes de betão com 16 m de altura com 3 com travessa para 3 projectores na zona de aquecimento, assim como da construção nova de um gabinete médico. Será aproveitado as terras da escavação do talude.

Fig 13 – Zona 2, entre o campo de treino e o campo principal

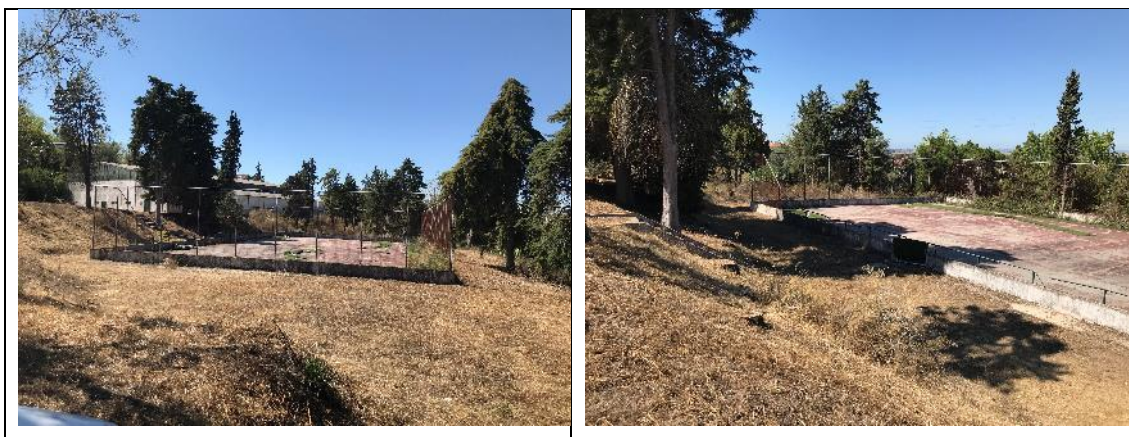
Fig 14 – Campo de treinos

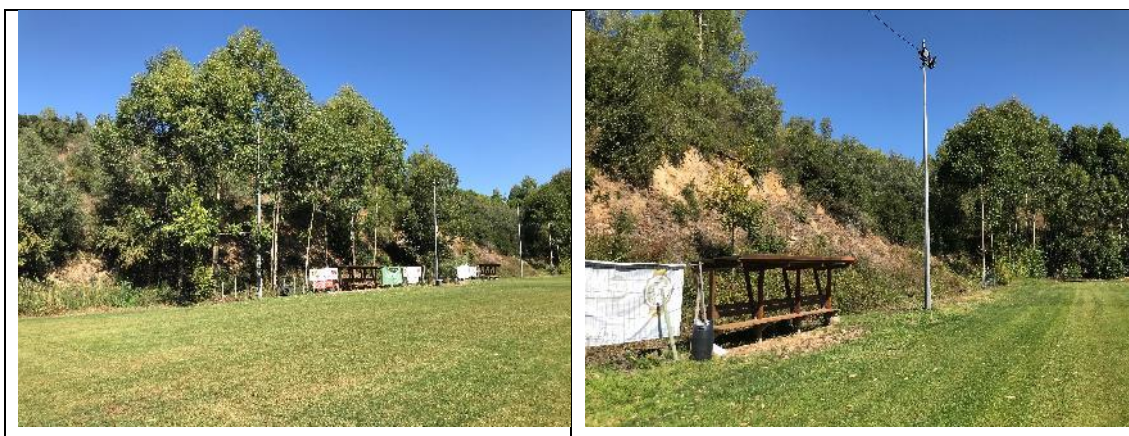
Fig 15 – Zona de ampliação do campo principal com implantação de muro de contenção e luminárias

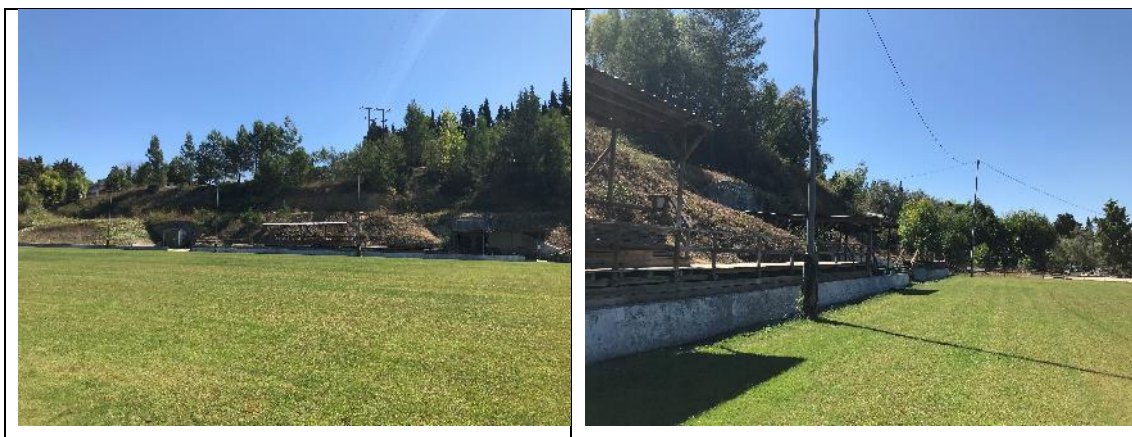
Fig 16 – Zona de colocação de luminárias

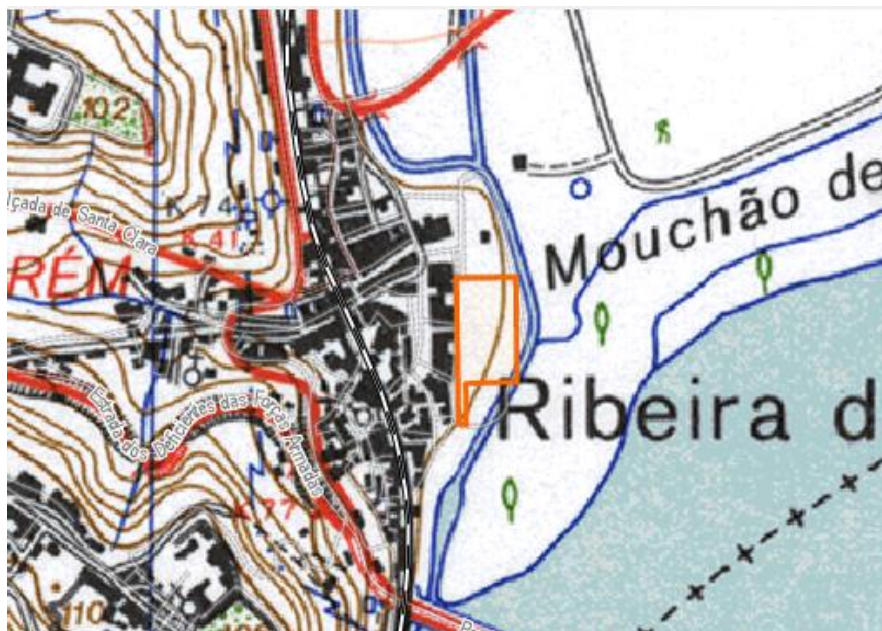
A área de intervenção encontra-se muito próximo das margens do rio Tejo e da vala de Alvisquer.

Fig 24 – Enquadramento da área de intervenção na carta militar | Fonte: IGEOE 2004 1:25000

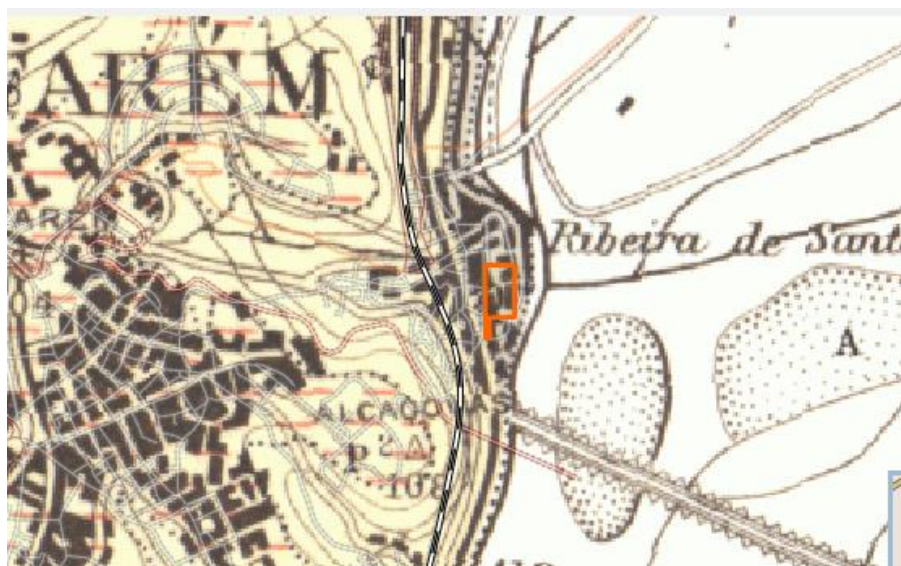
Fig 27 - Enquadramento da área de intervenção na carta geológica | Fonte: IGP 1:50000

Em termos de litostratigrafia e de acordo com a Carta Geológica de Portugal, Folha 31-A Santarém, na escala 1:50 000, dos Serviços Geológicos de Portugal, no local ocorrem formações atribuídas ao Moderno, nomeadamente: *a – Aluviões*.

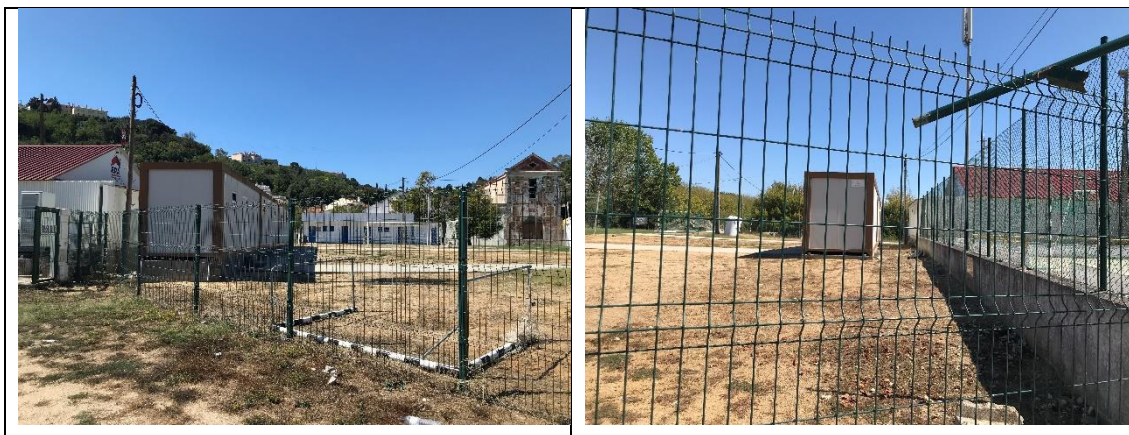
Pretende-se relocalizar um conjunto monoblocos existentes para outra localização dentro do espaço a requalificar. Para o efeito, contempla o projecto, a execução de fundações que posteriormente servirão de base de apoio elevada para a colocação dos mesmos.

Fig 28 – Monoblocos existente na posição actual

Devido a um possível nível freático elevado (inserido em zona de risco de inundação) deverão ser tidos em conta as condições do terreno para execução das fundações.

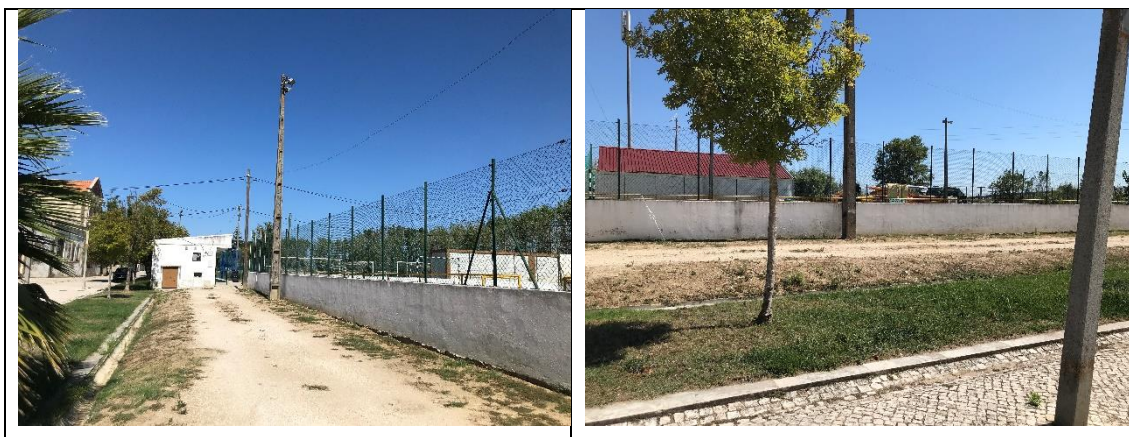
Fig 29 – Posição proposta para a nova localização dos monoblocos

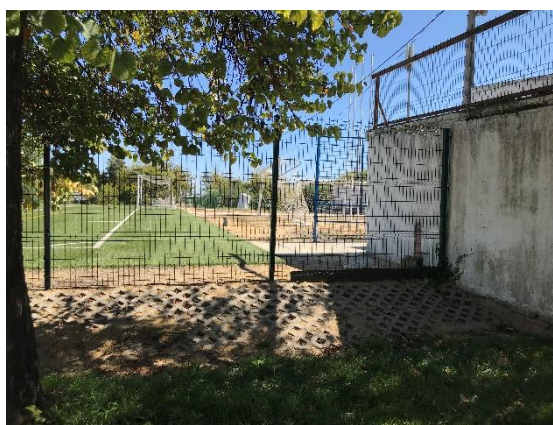
Pretende-se construir uma nova instalação sanitária com recurso a uma estrutura reticulada de betão armada com fundações. Devido a um possível nível freático elevado (inserido em zona de risco de inundação) deverão ser tidos em conta as condições do terreno para execução das fundações.

Fig 30 – Localização da nova i.s. a construir

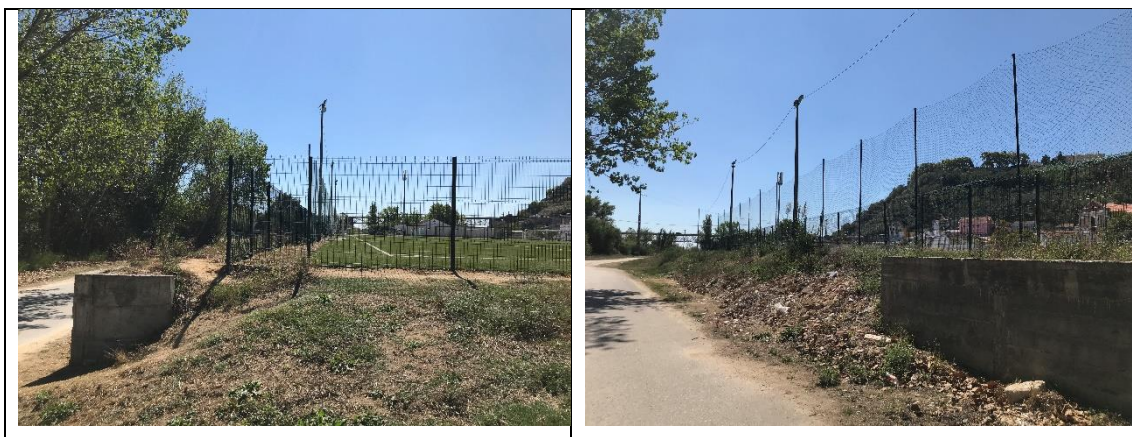
A zona nascente do campo de jogo principal possui um muro de contenção podendo existir material de aterro para execução da plataforma do mesmo. Está proposto em projecto a colocação deste lado do campo de 3 luminárias com 12 m.

Fig 31 – Lado nascente do campo principal para implementar luminárias

Deverá ser aferido o tipo de aterro (a existir) e/ou condições do terreno para a execução das fundações.

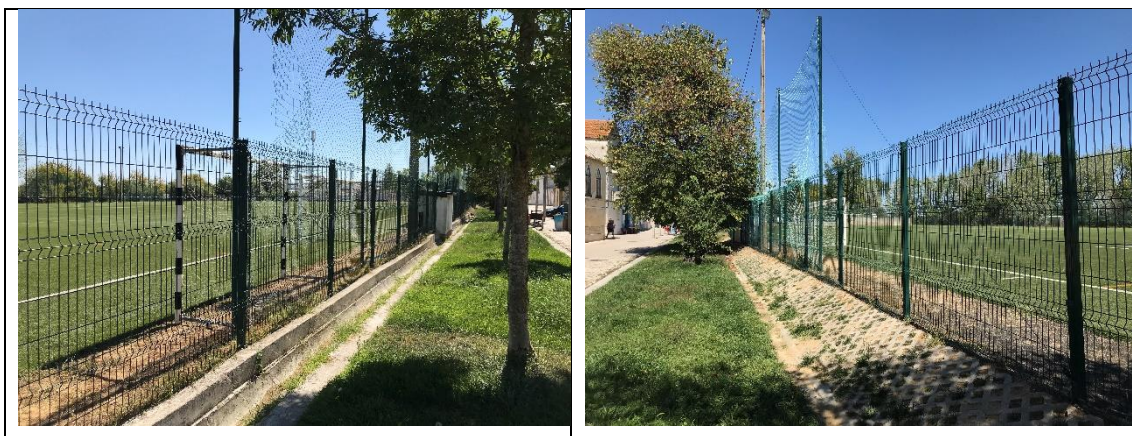
A ponte do campo de jogo principal está previsto a colocação de um pórtico que possui uma sapata ainda 3 luminárias de 12 m.

Fig 32 – Lado poente do campo principal para implementar luminárias e pòrtico

Devido a um possível nível freático elevado (inserido em zona de risco de inundação) deverão ser tidos em conta as condições do terreno para execução das fundações.

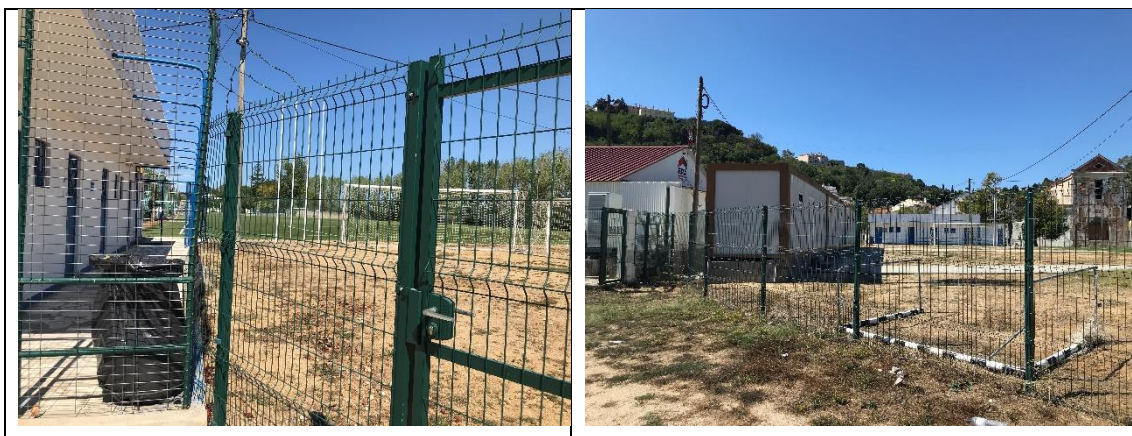
Fig 33 – Zona de aquecimento para instalação de luminárias

Idem, para as luminárias de 12 m a colocar na zona de aquecimento.
