# Projeto da ETA da Aldeia Serrana do Casal Novo -

## Chiqueiro

### Estudo Geológico e Geotécnico

Refª: IPN/LABGEO/2020/0018-R (1.0)

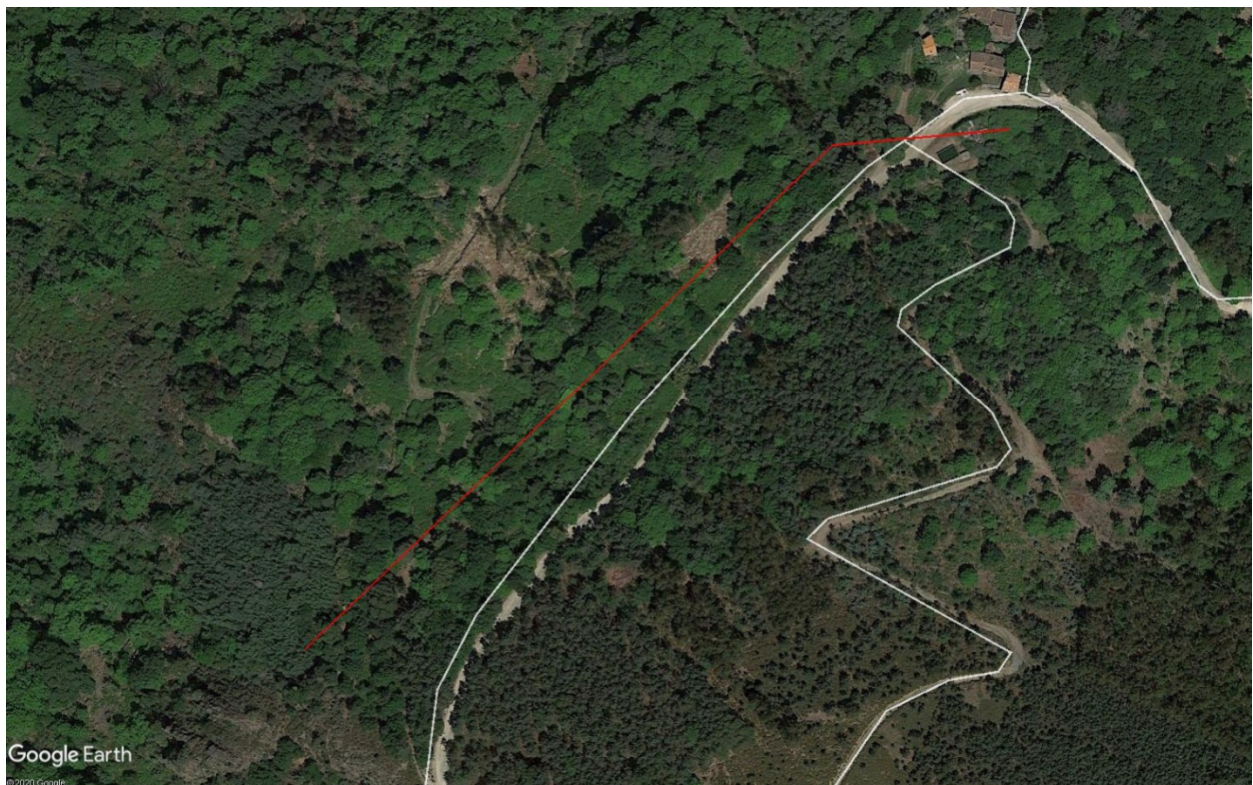
**Figura 1 – Traçado da rede da conduta adutora de Casal Novo - Chiqueiro ( ), sobreposto com a imagem do *Google Earth*.**

O traçado em estudo situa-se em Casal Novo - Chiqueiro, no concelho de Lousã e é apresentado na Figura 1, sobreposto numa imagem do *Google Earth*.

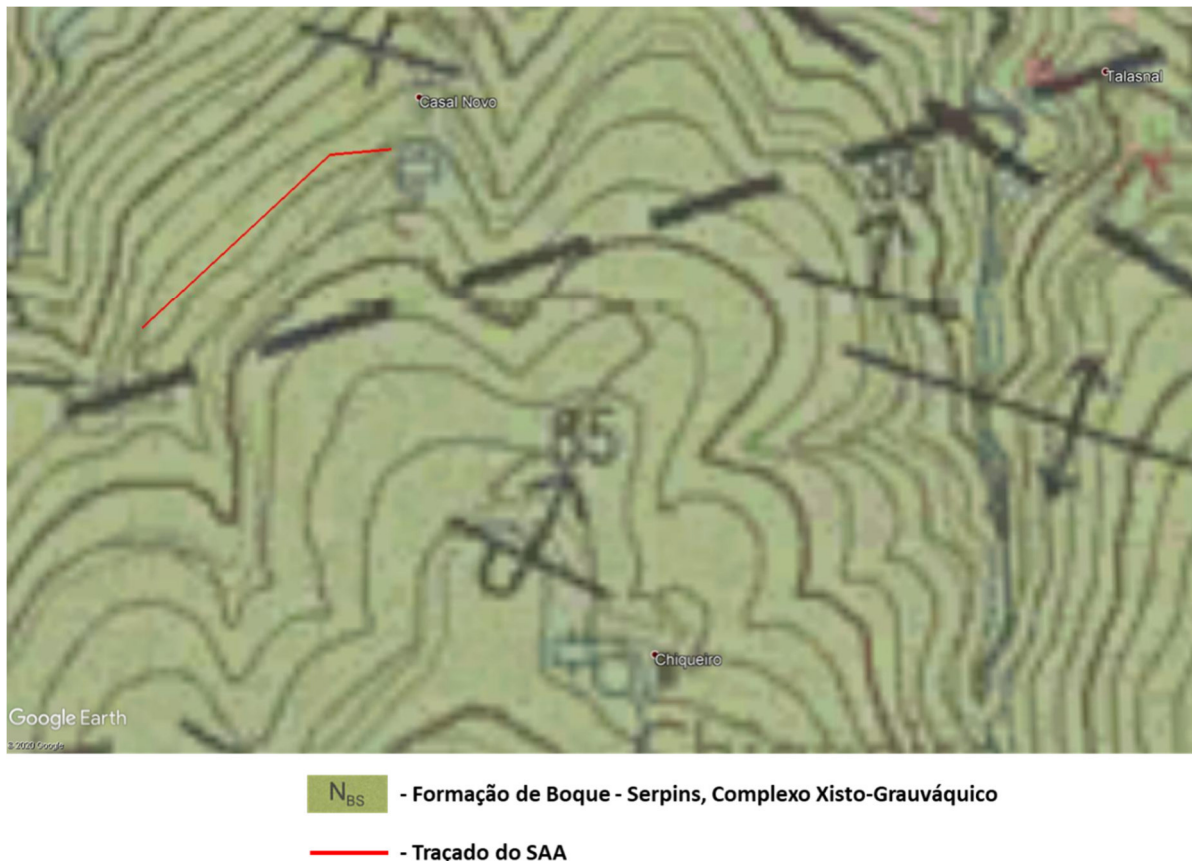
**Figura 3 – Carta Geológica de Portugal – Folha 19-D, Coimbra-Lousã, escala 1:50 000, sobreposta numa imagem do Google Earth com o traçado do SAA.**

Segundo a Carta Geológica de Portugal – Folha 19-D, Coimbra-Lousã, à escala 1:50 000, a geologia da área em estudo é composta por xisto da Formação de Boque-Serpins ( $N_{BS}$ ), constituída por metagrauvaques e metapelitos que pertencem ao Complexo Xisto-Grauváquico (Figura 3).

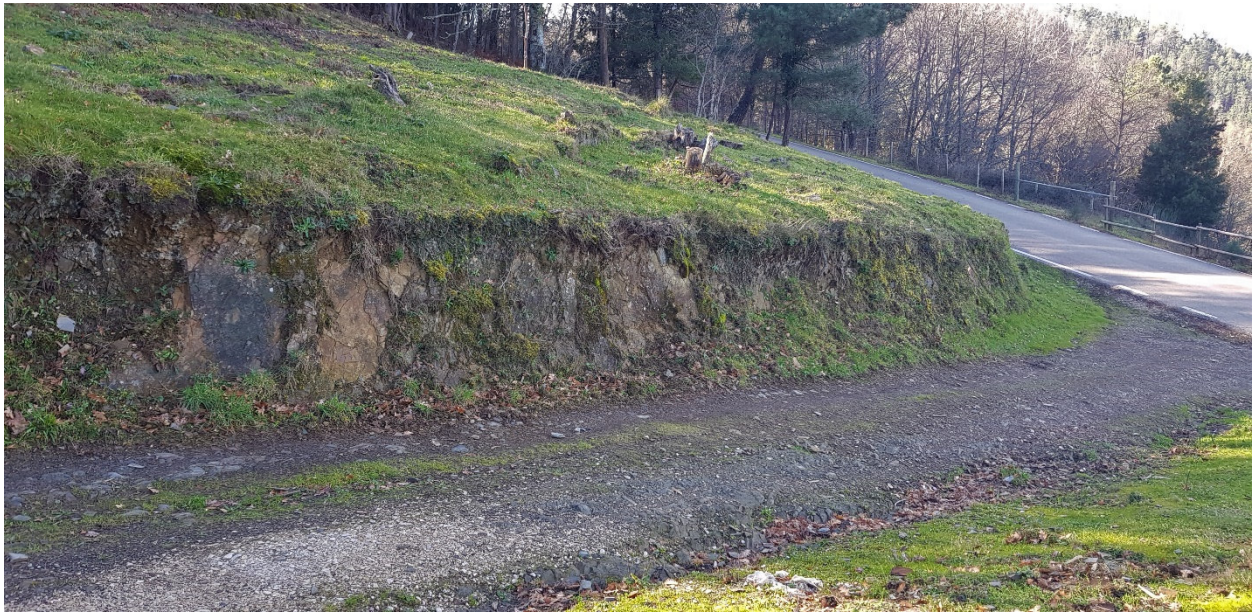
**Figura 5 – Afloramento numa zona onde será implementado o projeto da ETA da aldeia serrana de Casal Novo-Chiqueiro.**

Estima-se que a maior parte do traçado será implantado em rocha, mais concretamente xisto, como se pode ver na Figura 5. Existem afloramentos de xisto ao longo do percurso onde se pretende reabilitar a conduta adutora e no local onde se pretende implementar a respetiva ETA, sendo de rocha resistente, que pertence à formação de Boque-Serpins, do Complexo Xisto – Grauváquico.
